SOTUNGIN KOULU PIHARAKENNUS: TOIMENPIDE-EHDOTUS

Korjaussuunnitelma RA 249400924

5.3.2013

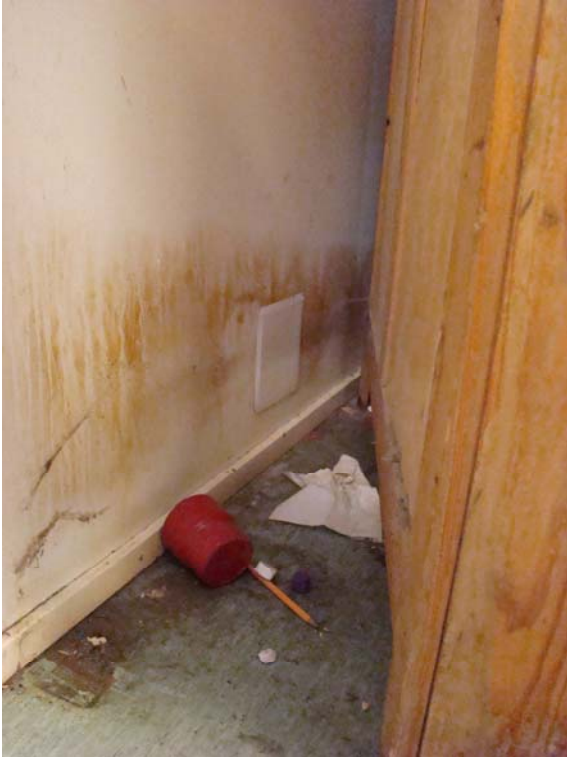
Kuva 1. Seinässä havaittavissa kosteusvauriota, minkä takia suosittelen rakenteen suurempaa avaamista. Yleinen siivoustaso vaikuttaa myös osaltaan sisäilmaan.

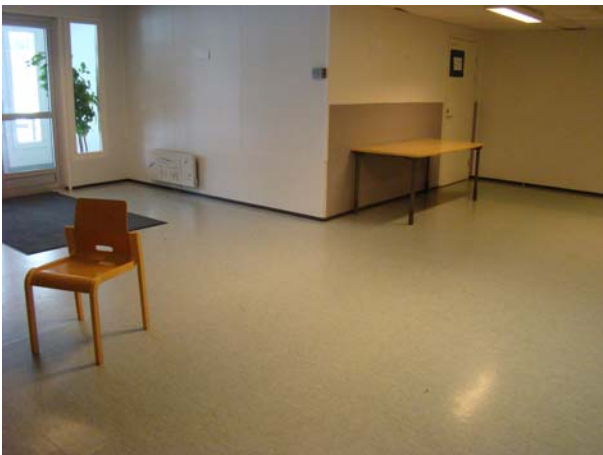
Kuva 2. Eteisaulan ja käytävän kohdalla vesivauriokorjauksia on tehty, mutta rakenteiden kuivatus ja vaihto on ollut ilmeisesti puutteellista.

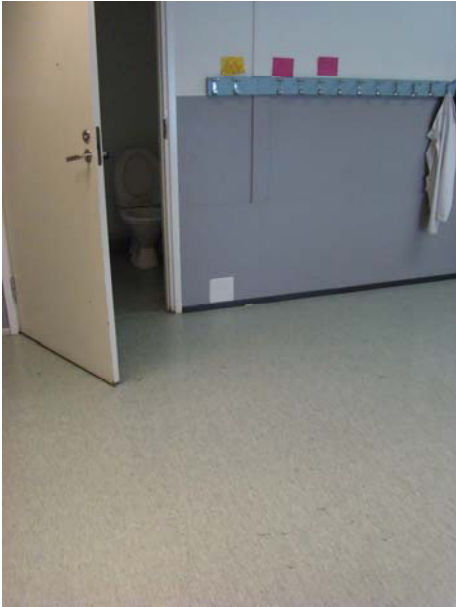
Kuva 3. Eteisaulan ja käytävän kohdalla seinärakenteen alapinta on uudelleen levytettyä.

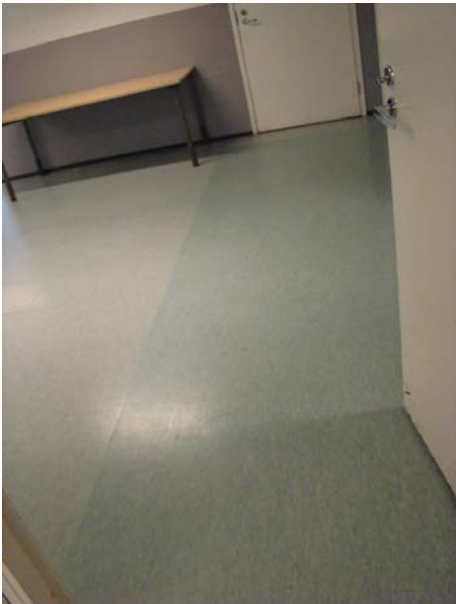
Kuva 4. Vesivahingon korjausraja.
