KUNTOARVIO
SUITSIKUJAN PÄIVÄKOTI

LVIRS- TEKNINEN KUNTOARVIO

Kuntoarvion ajankohta: 11.11.2009 – 26.04.2010
Raportin päiväys: 11.05.2010
Tilaaajan yhteyshenkilö: Mikko Krohn, Vantaan kaupunki, (09) 839 22377

Kuntoarvion suorittajat:
Tekmanni Service Oy

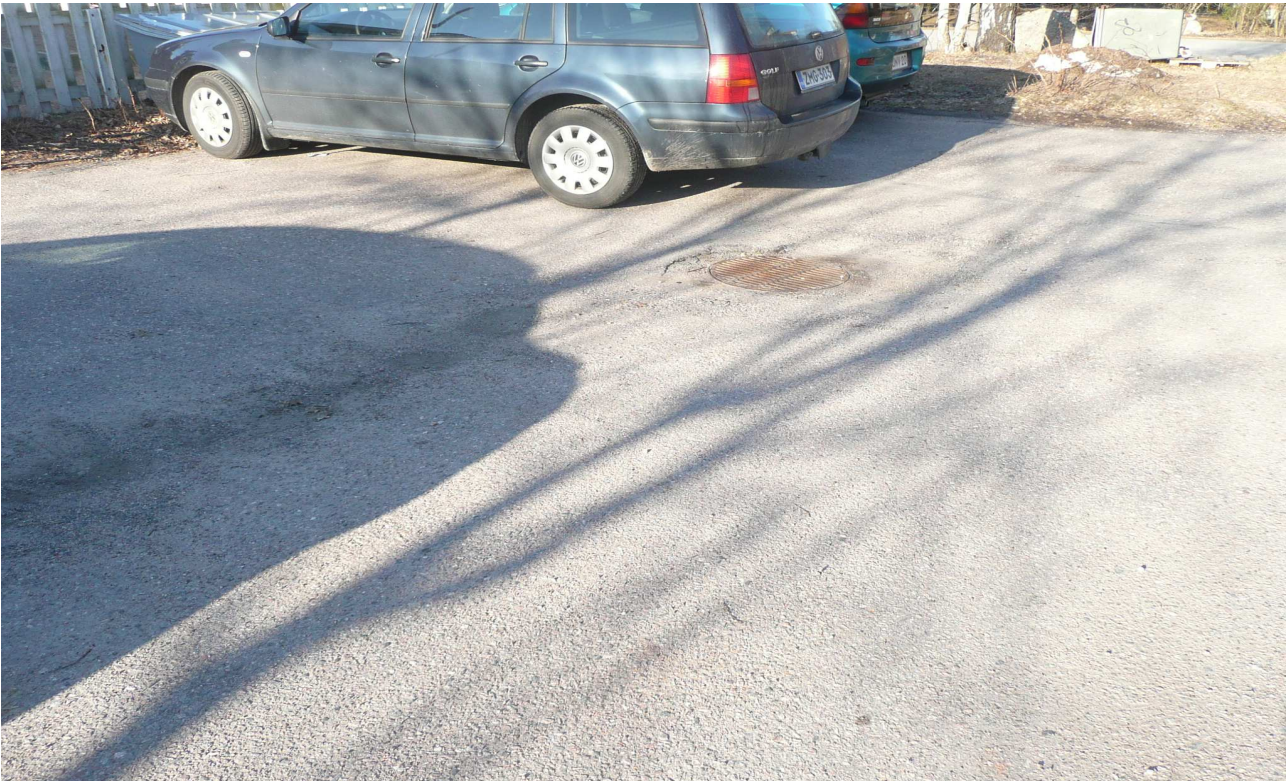
Paikoitusalue on päällystetty asfaltilla. Pintavedet ohjataan kallistusten avulla alueella oleviin sadevesikaivoihin. Asfaltissa esiintyy halkeamia ja painaumuksia (RAK-kuva 1). Asfaltin uusiminen ajoittuu tarkastelujakson alkupuolelle.

RAK- kuva 1. Asfaltissa esiintyy halkeamia ja painaumia.

Asfalttialueiden uusiminen. Toimenpiteet tulee suorittaa vuonna 2012.

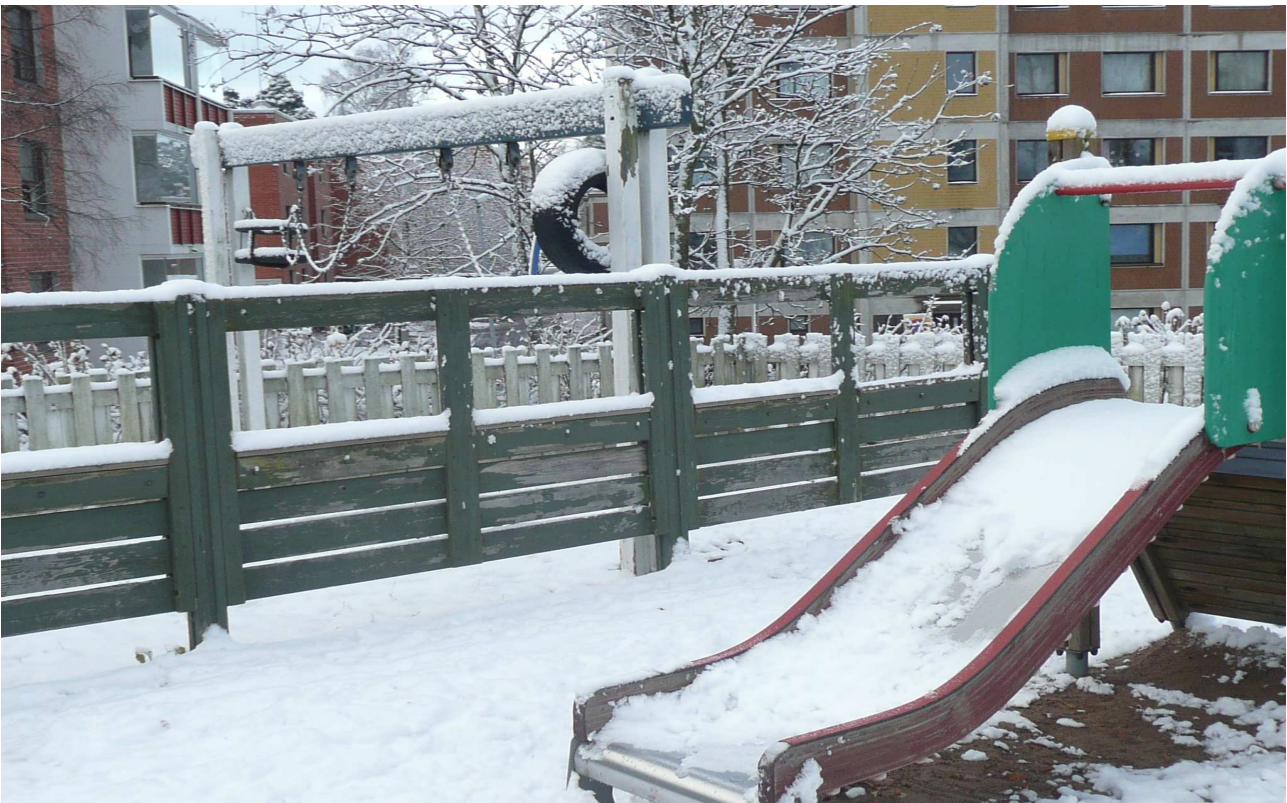
Päiväkodin pihan ympärillä on maalattu puurakenteinen lauta-aita. Aidan maalipinnassa esiintyy erittäin voimakasta kulumaa ja pinnan tummumista (RAK- kuva 2 ja 3). Aidan kunnostusmaalaukseen tulisi suorittaa tarkastelujakson alkupuolella.

RAK- kuva 2. Aidan maalipinnassa esiintyy erittäin voimakasta kulumaa.

Puuaitojen puhdistus ja kunnostusmaalaukseen. Toimenpiteet tulee suorittaa vuonna 2011.

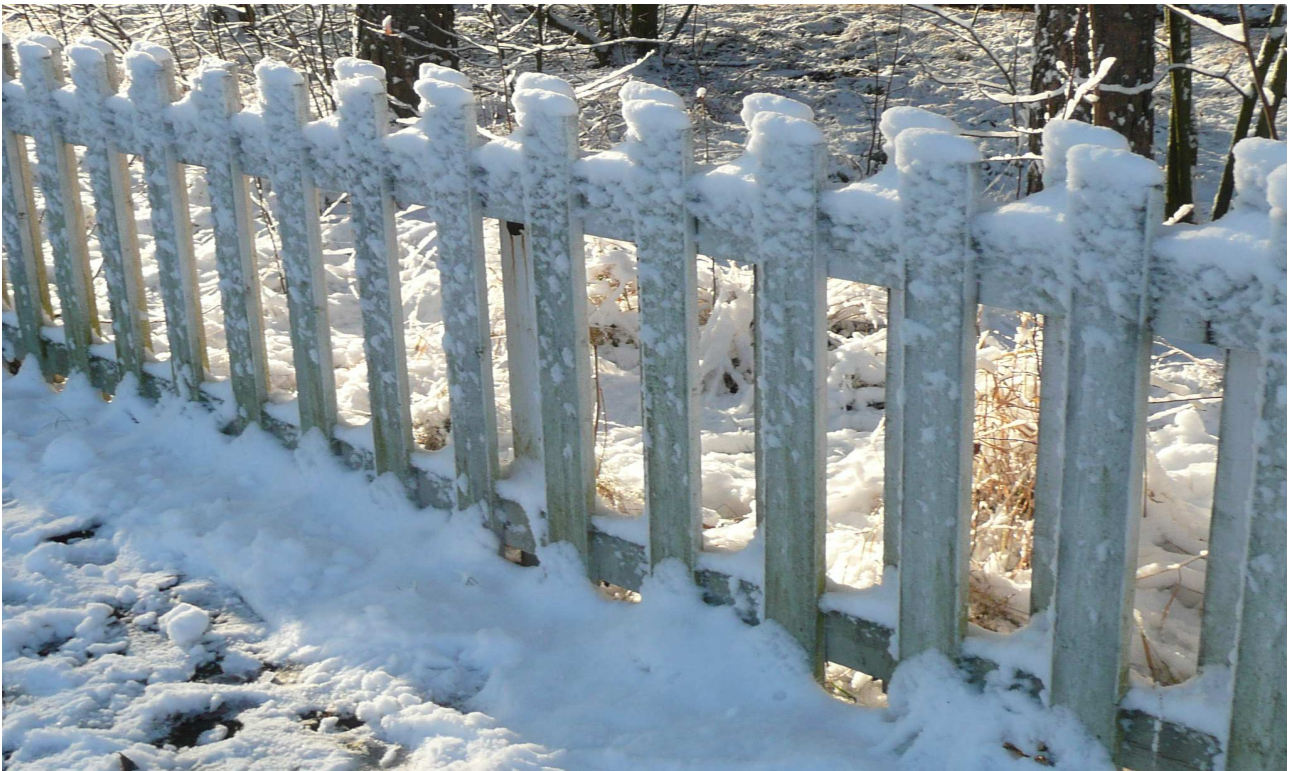
RAK- kuva 3. Aidan maalipinnassa esiintyy pinnan tummumista.

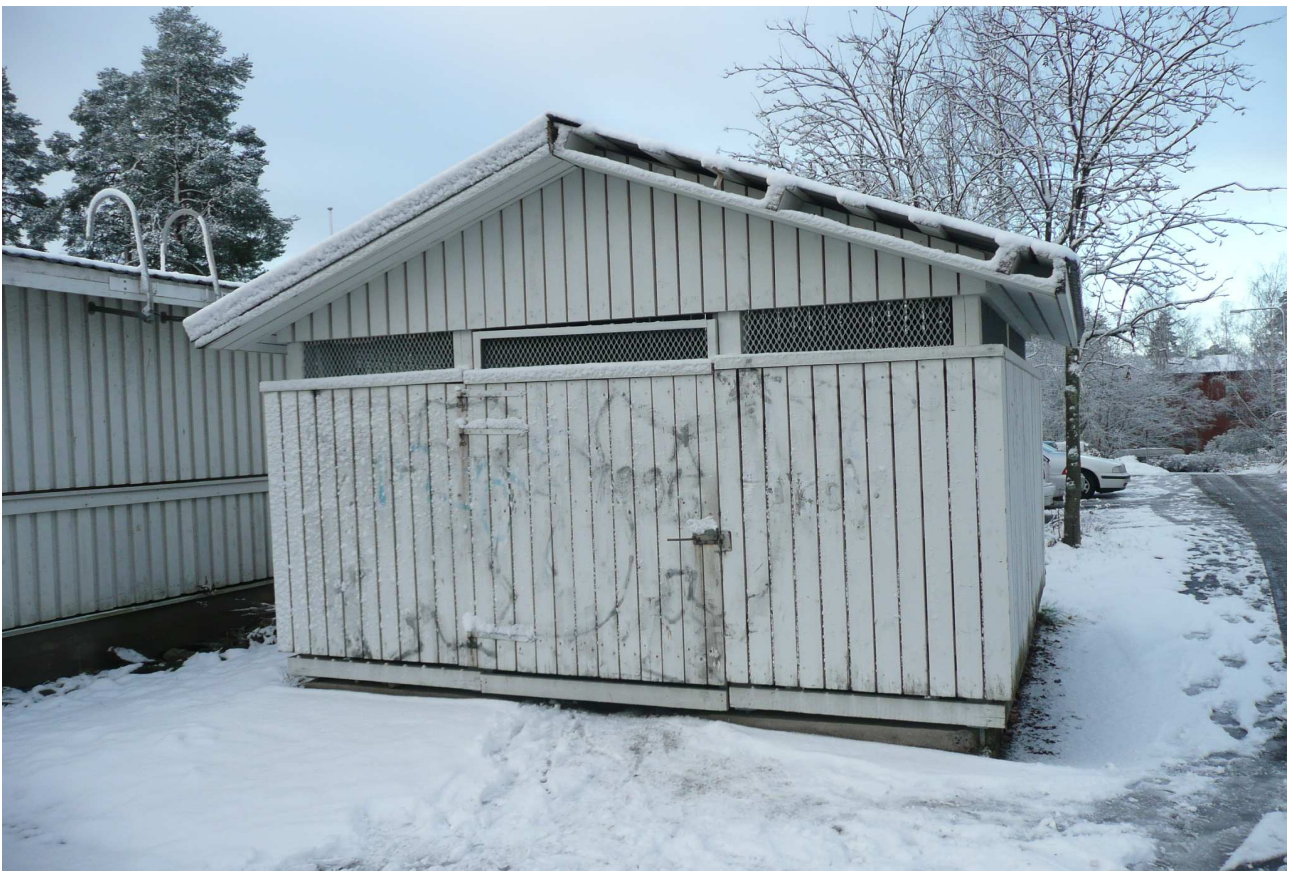
RAK- kuva 4. Katoksen julkisivussa esiintyy värvaihteluja ja pinnan tummumista sekä katoksen maalipintaa on sotkettu.

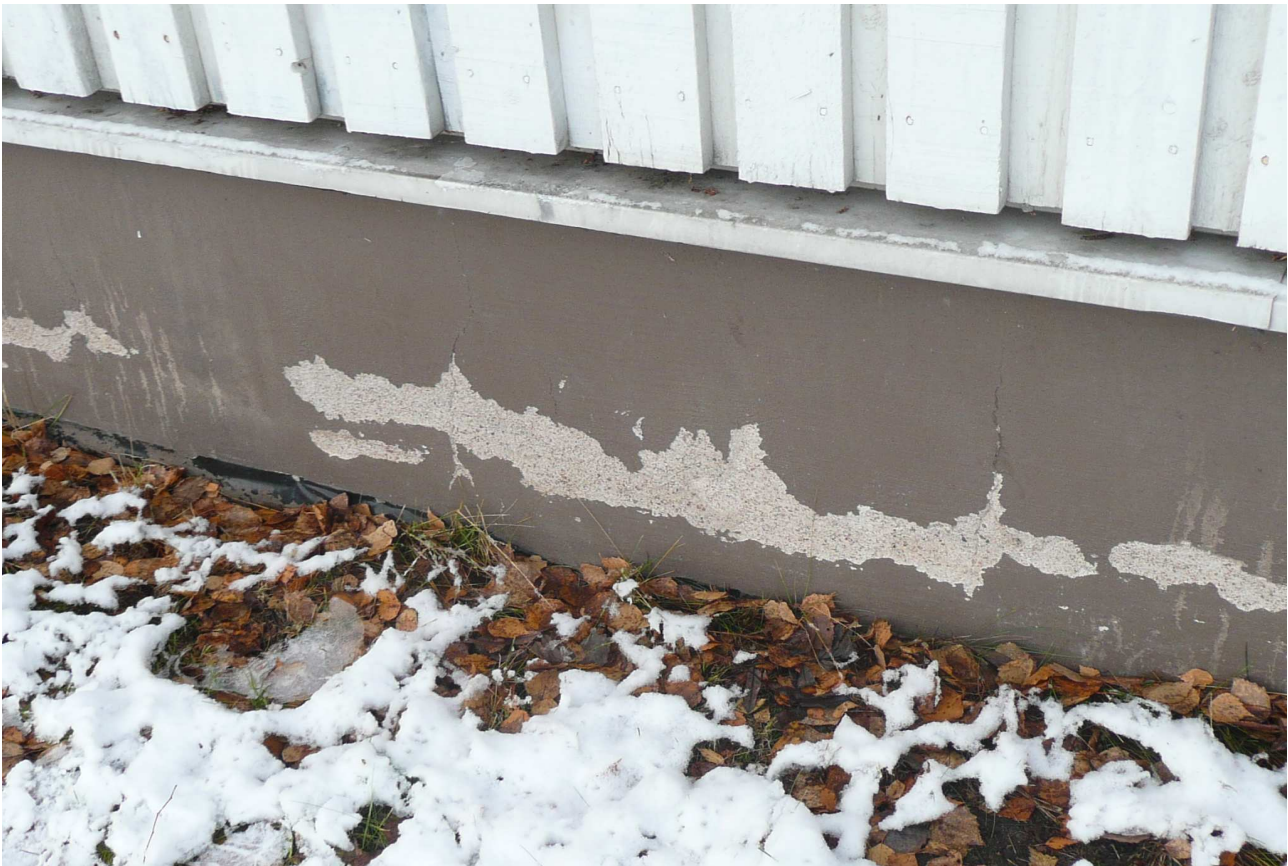
Sokkelit ovat paikalla valettuja betonirakenteisia maalattuja sokkeleita. Sokkeleiden maalipinta hilseilee irti (**RAK- kuva 5**). Sokkeleiden pesu ja irtoavan maalipinnan poisto ja sokkelin maalaus tulisi suorittaa tarkastelujakson alkupuolella.

RAK- kuva 5. Sokkeleiden maalipinta hilseilee irti.

Sokkeleiden pesu ja irtoavan maalipinnan poisto sekä sokkelin maalaus. Toimenpiteet tulee suorittaa vuonna 2011.

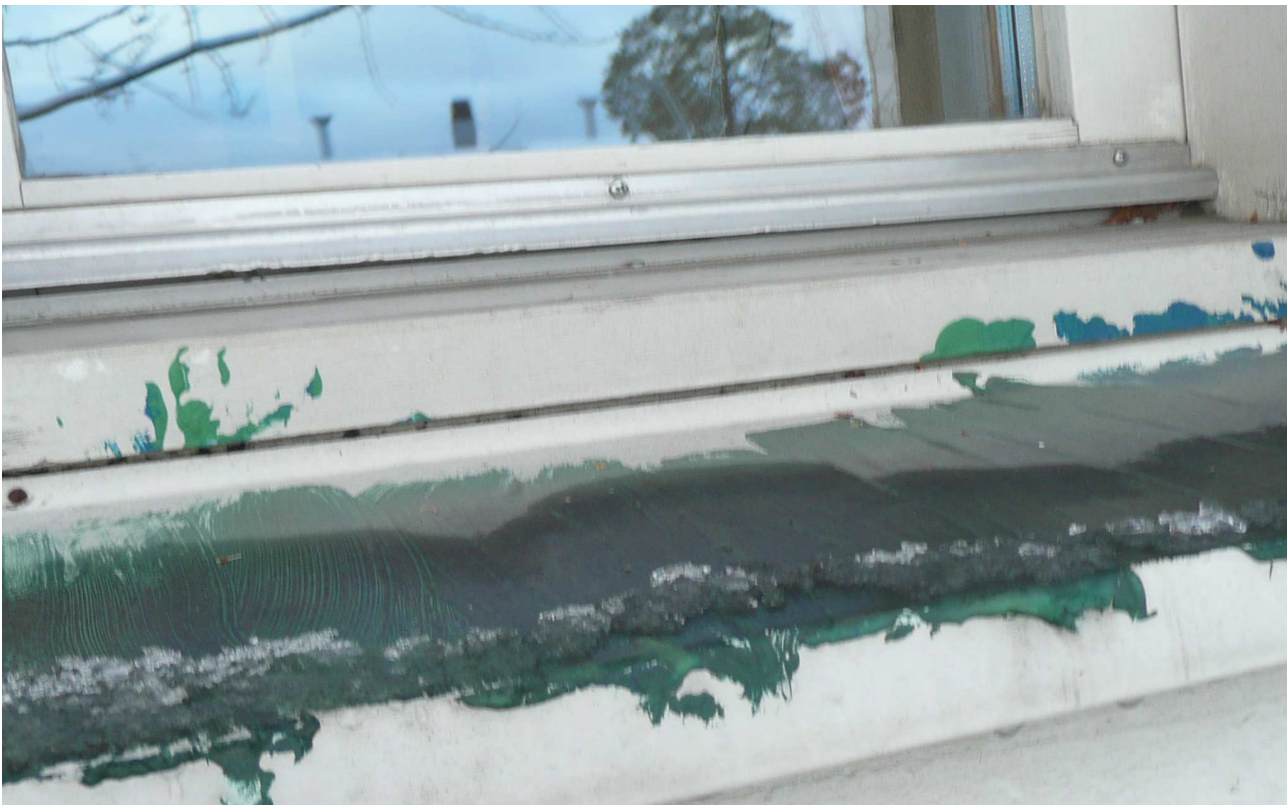
Ikkunoiden vesipeltien maalipinta irtoilee (RAK- kuva 6). Ikkunoiden vesipellit tulisi uusia tarkastelujakson alkupuolella.

RAK- kuva 6. Ikkunoiden vesipeltien maalipinta irtoilee.

Ikkunoiden vesipeltien uusiminen. Toimenpiteet tulee suorittaa vuonna 2010.

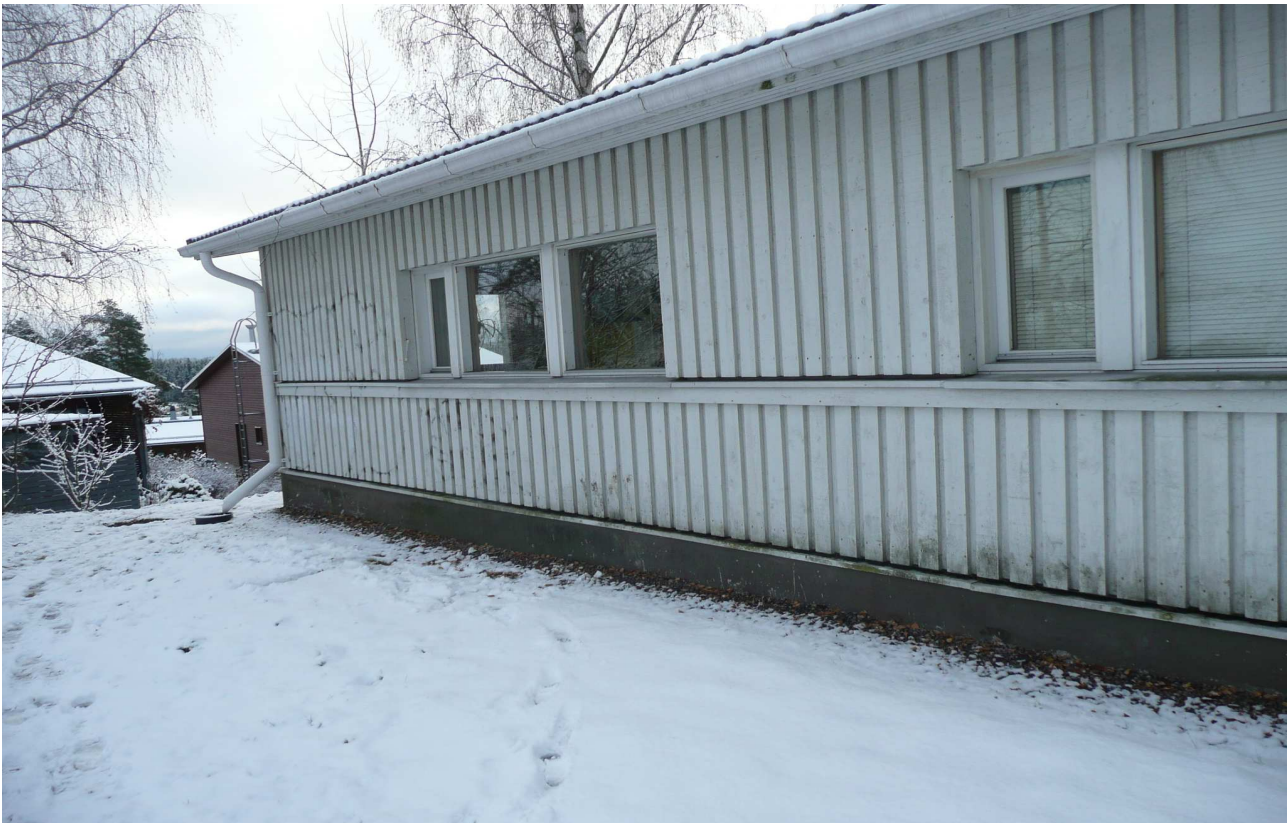
Rakennusten puujulkisivut ovat melko välttävässä kunnossa. Maalipinnassa esiintyy säännöllisesti pinnan tummumista (RAK- kuva 7). Puujulkisivujen huoltomaalaus ajoittuu tarkastelujakson alkupuolelle.

RAK- kuva 7. Rakennusten puujulkisivujen maalipinnassa esiintyy säännöllisesti pinnan tummumista.

Puujulkisivun kunnostus ja maalaus (suoritetaan pinnan pesu käyttäen homeenestoainetta) ja lopuksi pinnat maalataan esim. öljymaalilla. Toimenpiteet tulee suorittaa vuonna 2011.

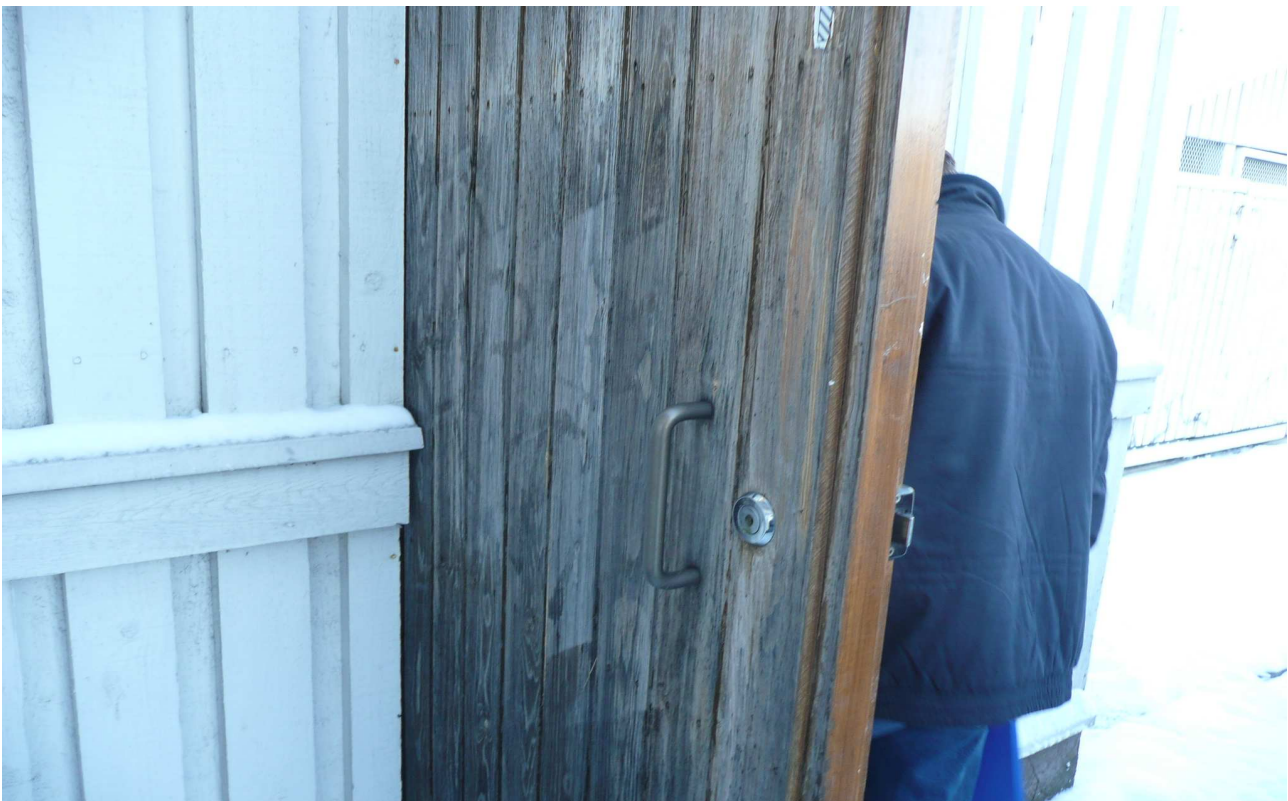
Päiväkodin puuovissa esiintyy vaihtelevissa määrin melko voimakasta pinnan kulumista (RAK- kuva 8). Lisäksi osa ovista ei sulkeudu kunnolla. Päiväkodin ulko-oville tulee suorittaa kunnostustoimenpiteet tarkastelujakson alkupuolella.

RAK- kuva 8. Päiväkodin puuovissa esiintyy voimakasta pinnan kulumista.

Päiväkodin ulko-oville tehdään kunnostustoimenpiteet (lukkojen ja helojen korjaukset ja uusimiset) ja maalaus-kunnostukset. Toimenpide tulee suorittaa vuonna 2011.

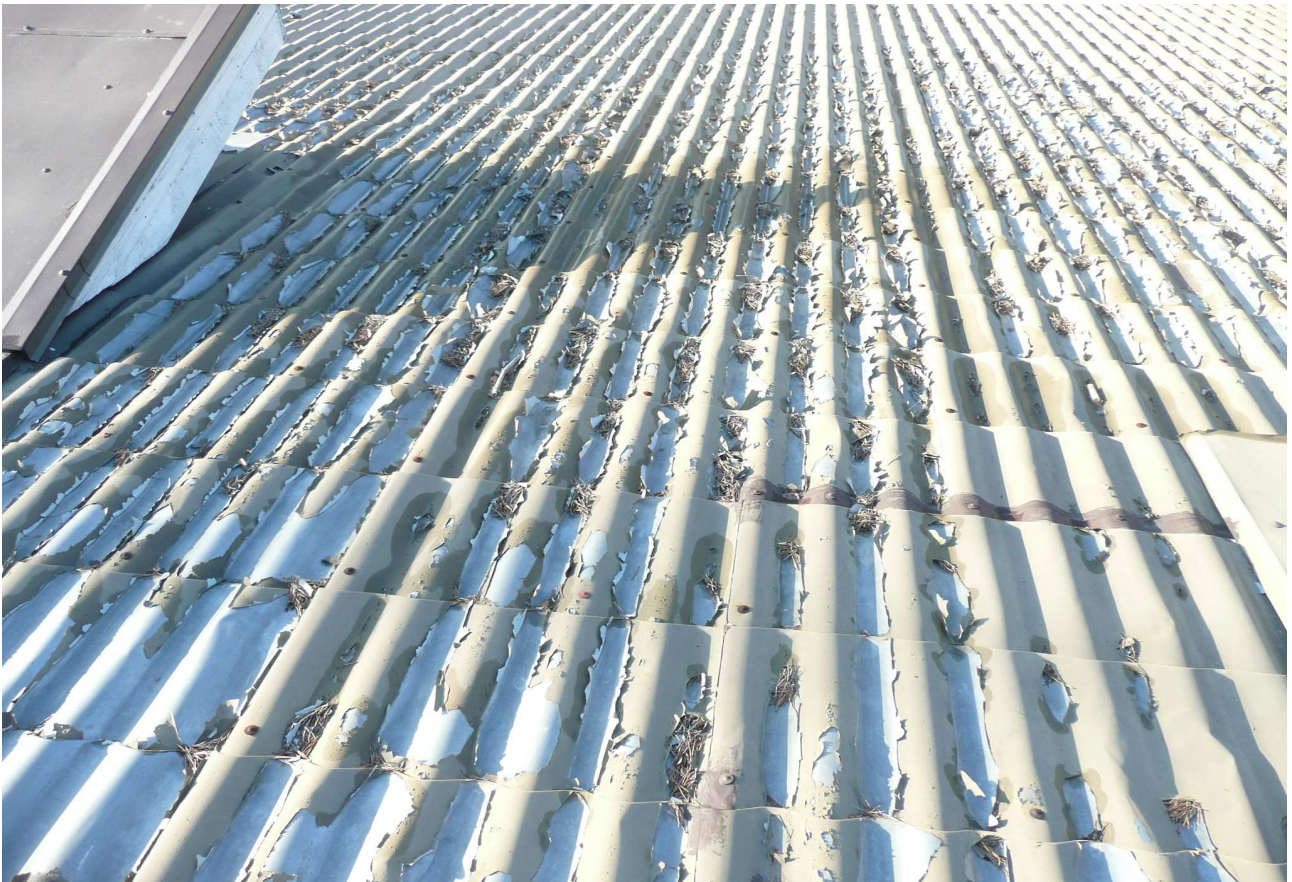
RAK- kuva 9. Vesikaton maalipinta hilseilee voimakkaasti.

Vesikaton uusinta. Toimenpide tulee suorittaa vuonna 2011.

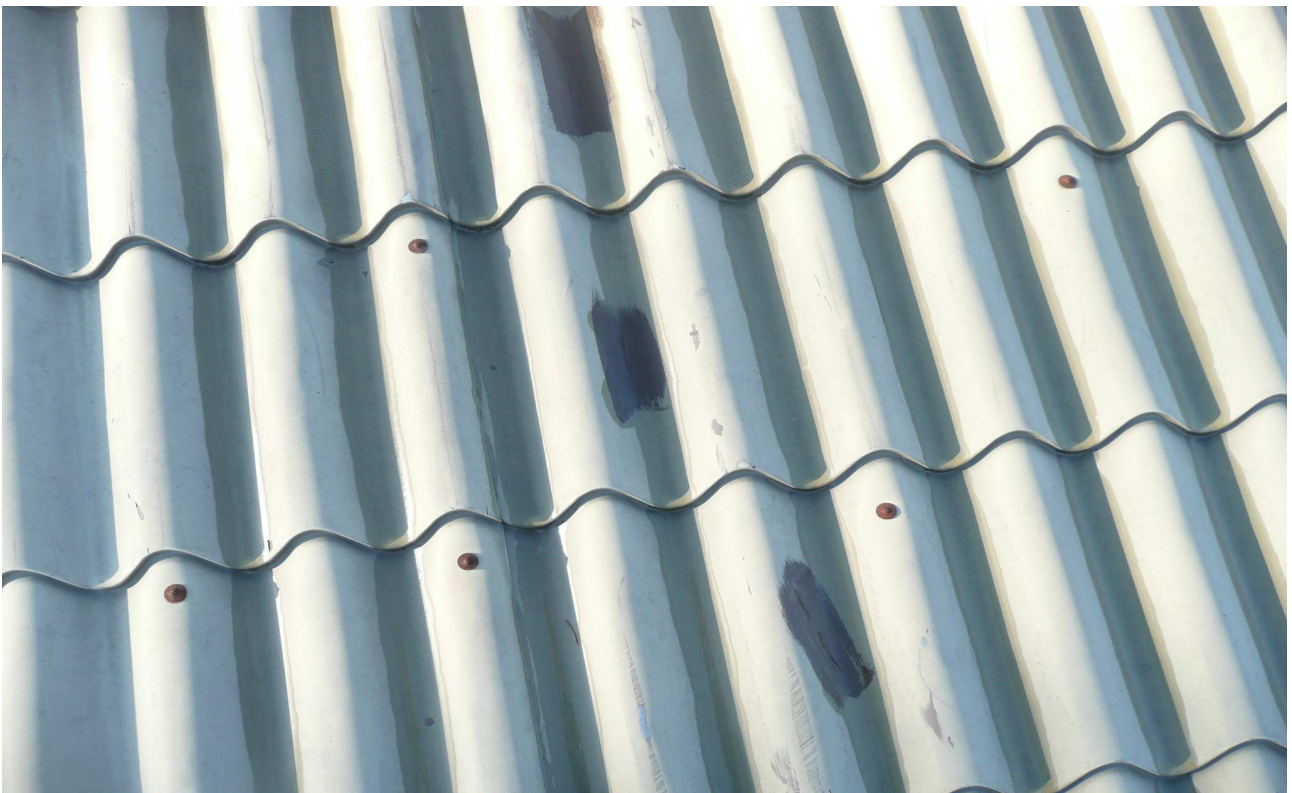
RAK- kuva 10. Kaikki kiinnitysruuvit ovat ruosteessa.

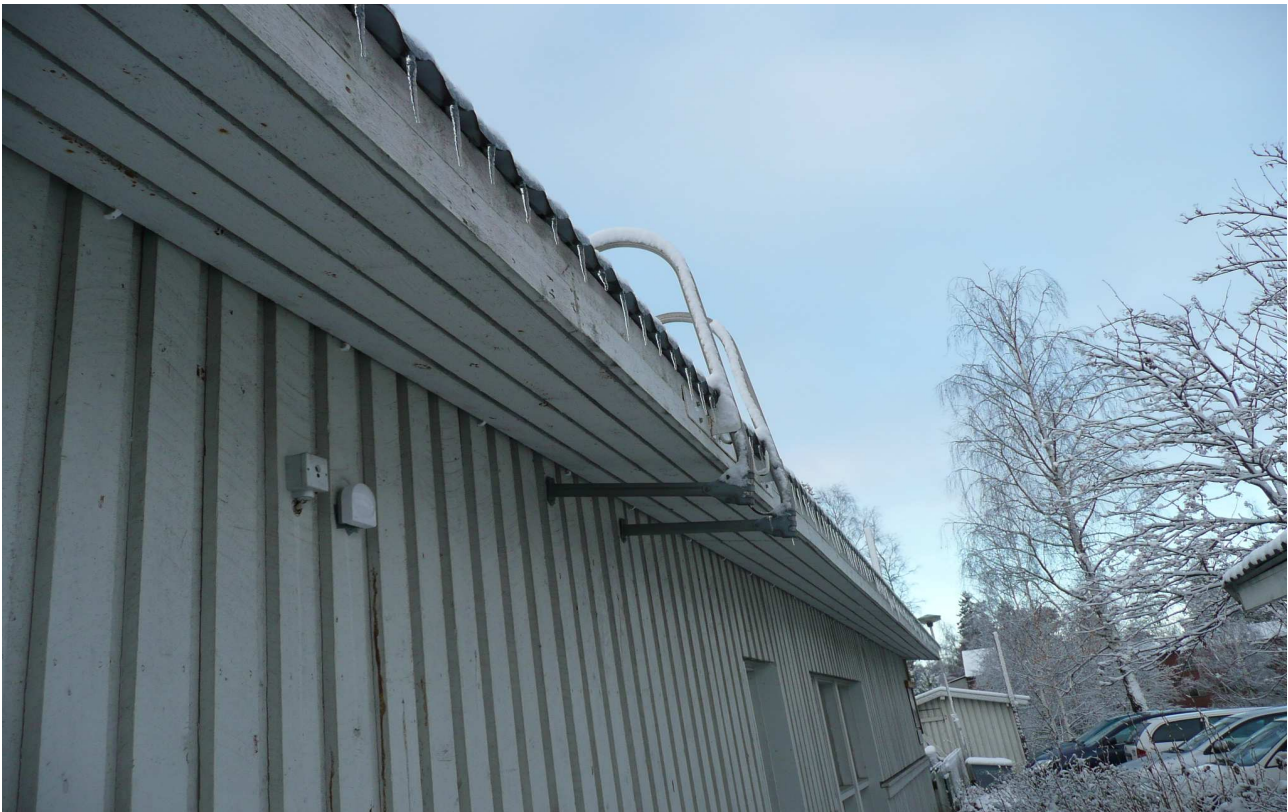
RAK- kuva 11. Itäsivun räystäältä puuttuvat räystäskourut ja syöksytorvet.

Itäisivulle tulee lisätä räystäskourut ja syöksytorvet. Toimenpide tulee suorittaa vuonna 2011.

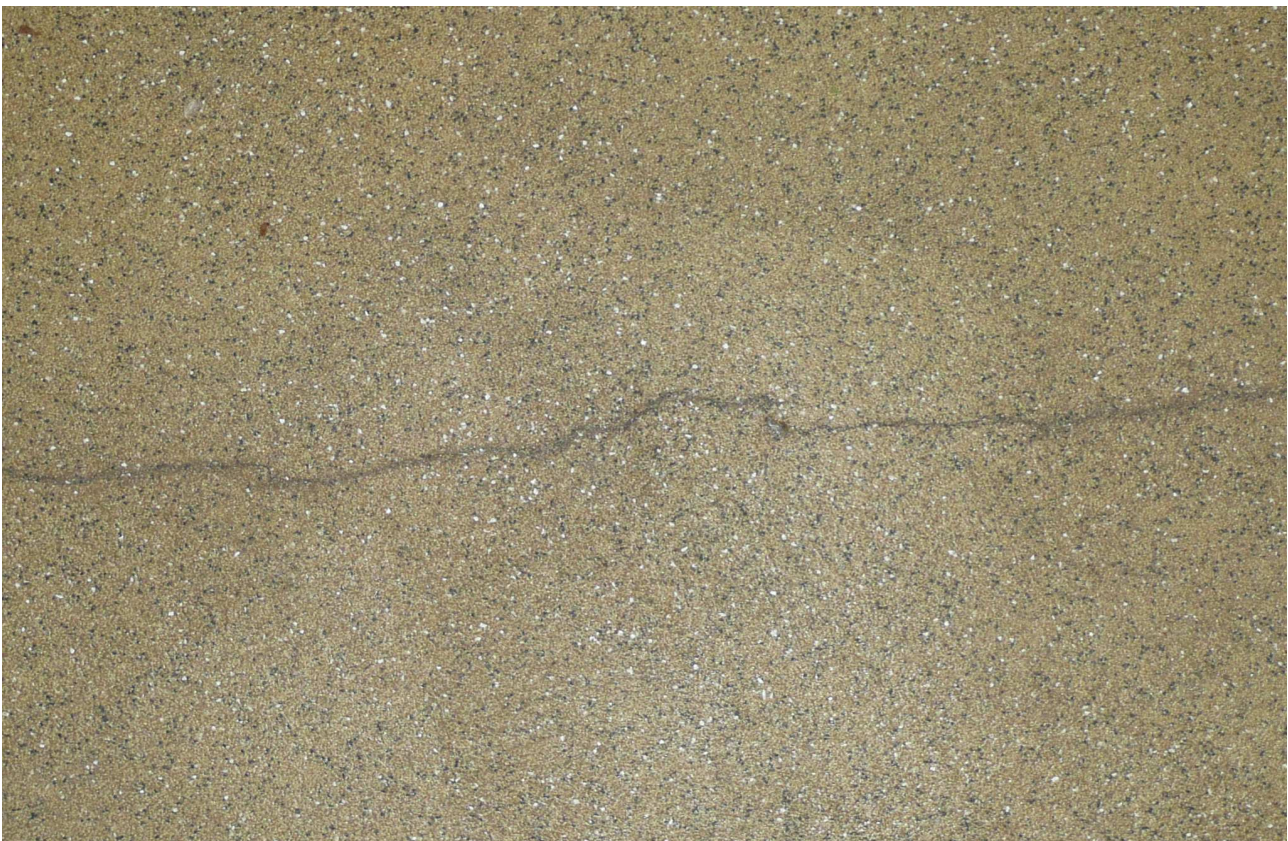
- Keittiön lattiassa on halkeamia (RAK- kuva 12)
- Muovilattiapäällysteissä esiintyy kulumia
- Seinät ovat kuluneet
- Kuraeteisten matot ovat osittain irti alustastaan
- Kosteista tiloista mitatut kosteusarvot ovat normaalit, samoin salin ja eteläpäädyn keittiötilasta mitatut kosteusarvot ovat normaalit

RAK- kuva 12. Keittiön lattiassa on halkeamia.

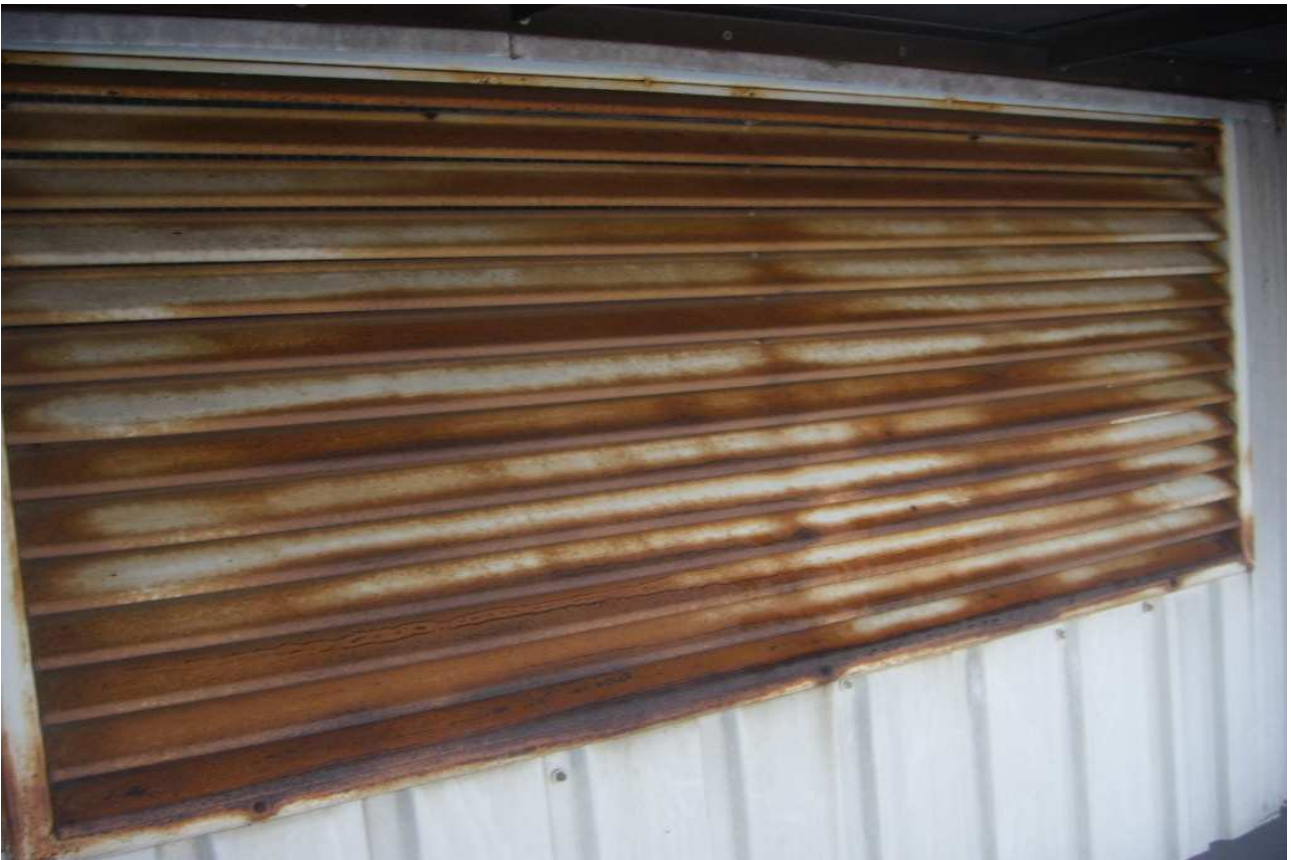
- Koneen ulkosäleiköt ovat ruosteessa (LVI- kuva 9). Säleiköt tulee puhdistaa ja maalata seuraavan huollon yhteydessä.
- Luukkujen tiivisteet ovat huonossa kunnossa. Luukkujen tiivisteitä tulee uusia seuraavan huollon yhteydessä.
- Suodattimet ovat hieman likaiset. Suodattimet tulee uusia huoltosuunnitelman mukaisesti.
- Lämmityspatterissa ja LTO- kuutiossa on hieman pölyä. LTO- kuutio ja lämmityspatteri tulee puhdistaa / pestä seuraavan huollon yhteydessä.
- Puhallinkammiot ovat pölyiset (LVI- kuva 10). Kammiot tulee puhdistaa seuraavan huollon yhteydessä.
- Puhallin on hieman nokinen ja pölyinen (LVI- kuva 11). Puhallin tulee puhdistaa seuraavan huollon yhteydessä.

LVI- kuva 9. Tuloilmakoneen ulkosäleiköt ovat ruosteessa.

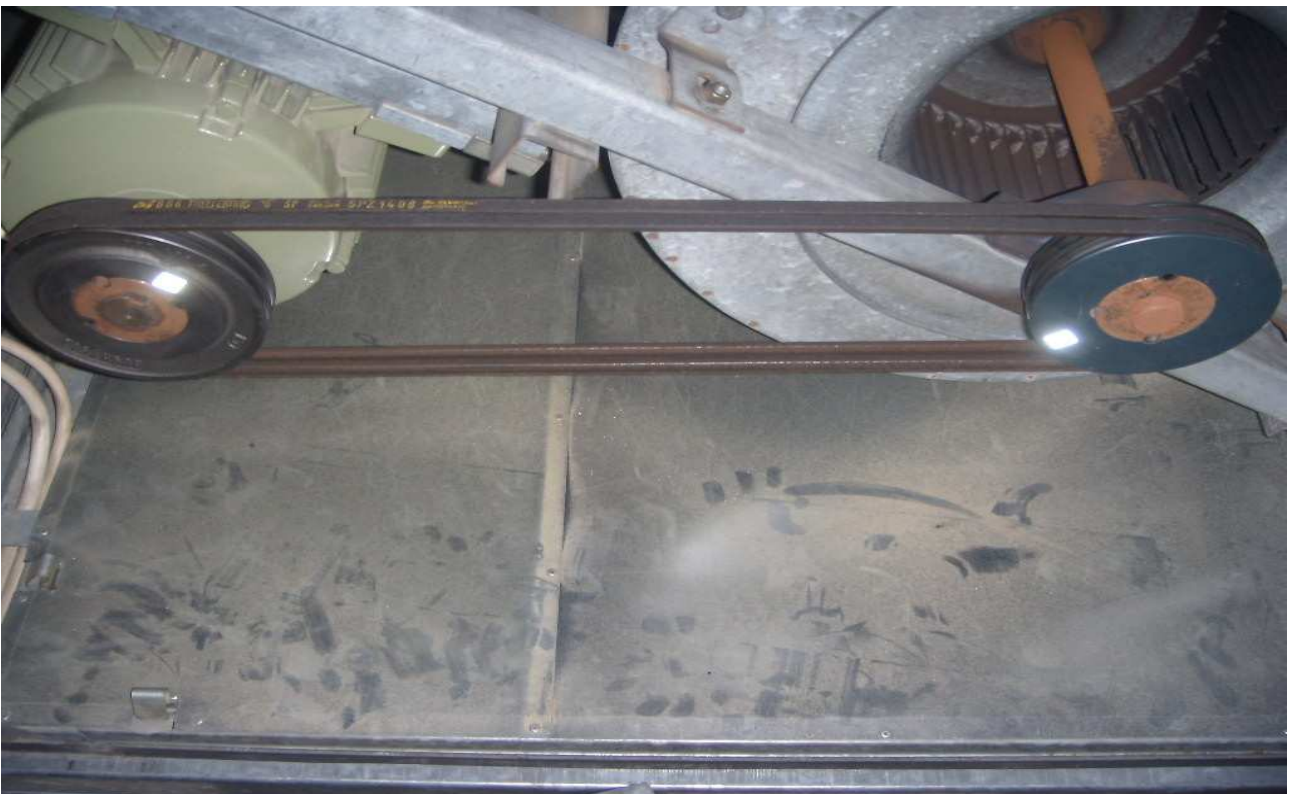
LVI- kuva 10. Tuloilmakoneen puhallinkammiot ovat pölyiset.

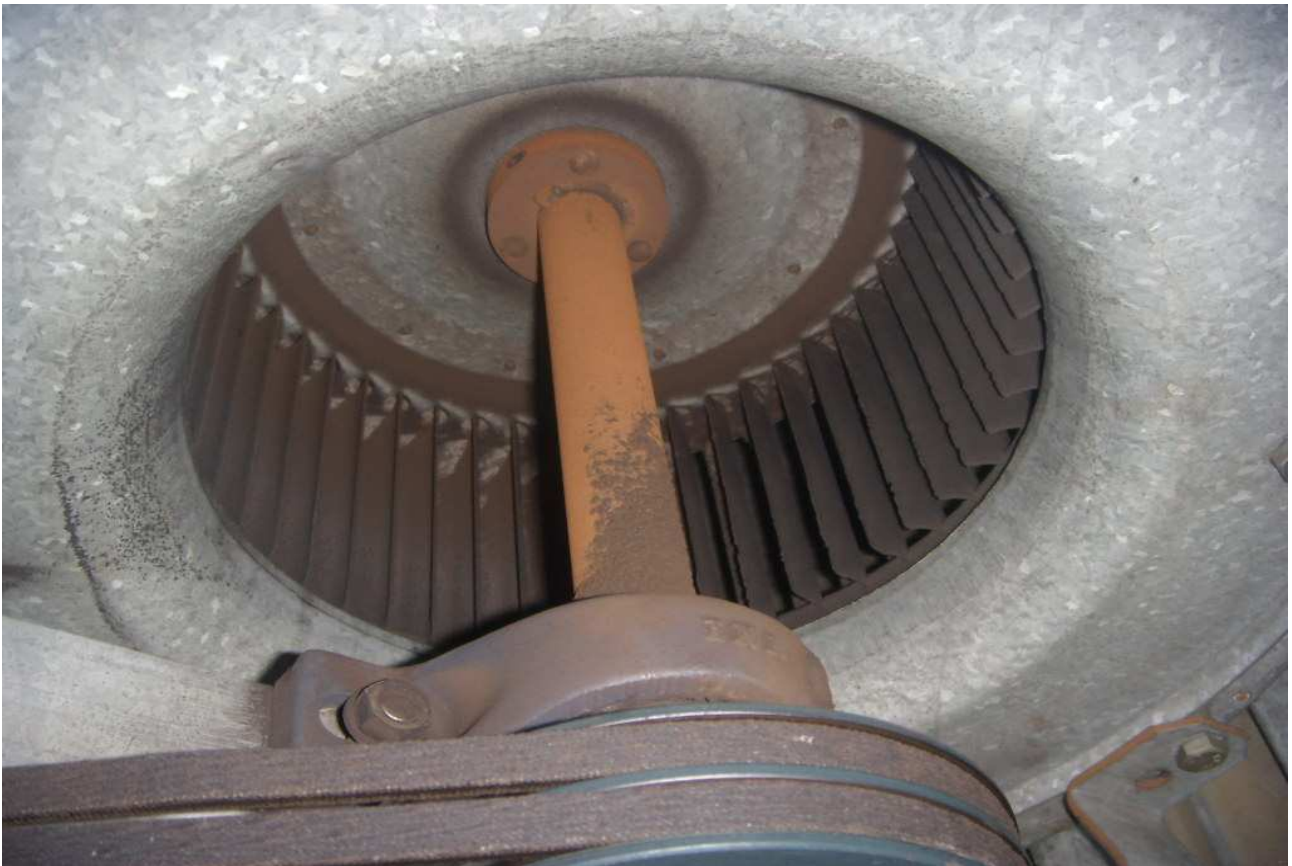
LVI- kuva 11. Tuloilmapuhallin on nokinen ja pölyinen.

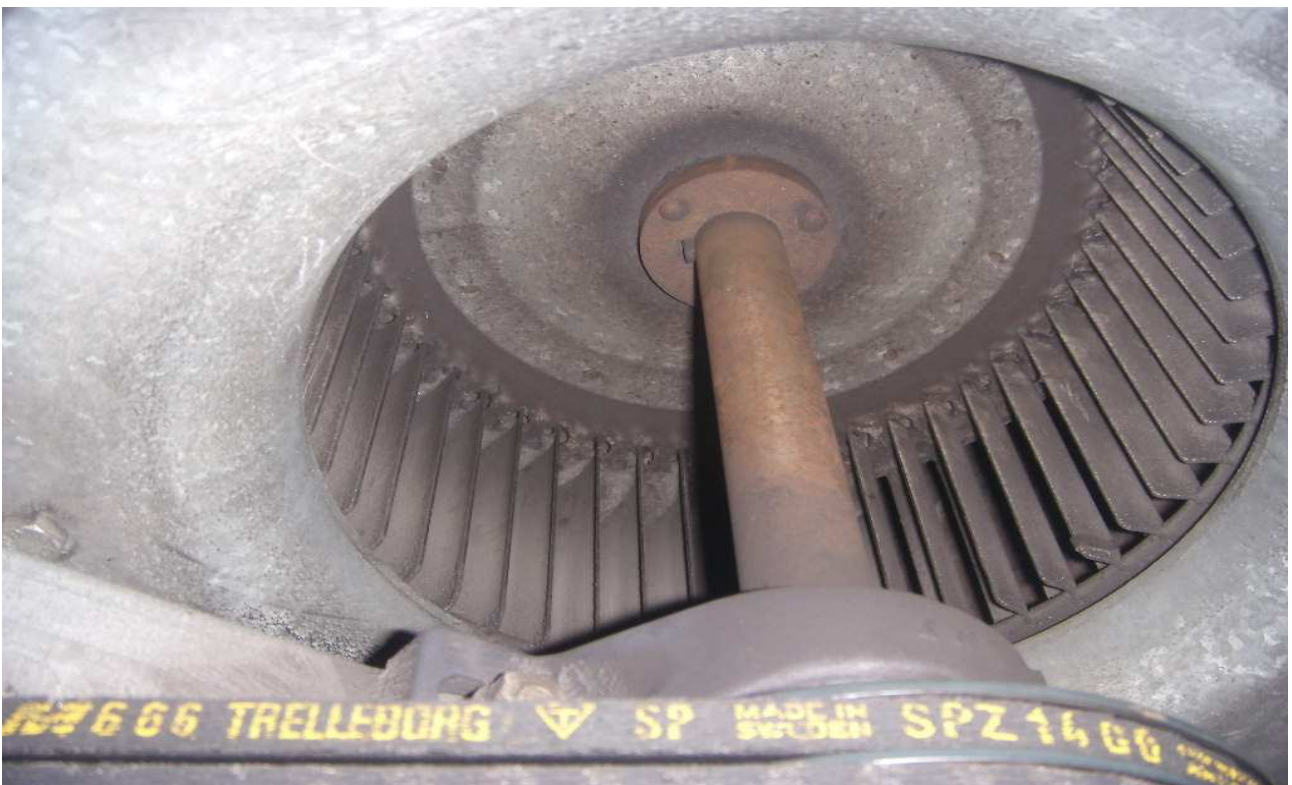
LVI- kuva 12. Poistoilmapuhallin on pölyinen.

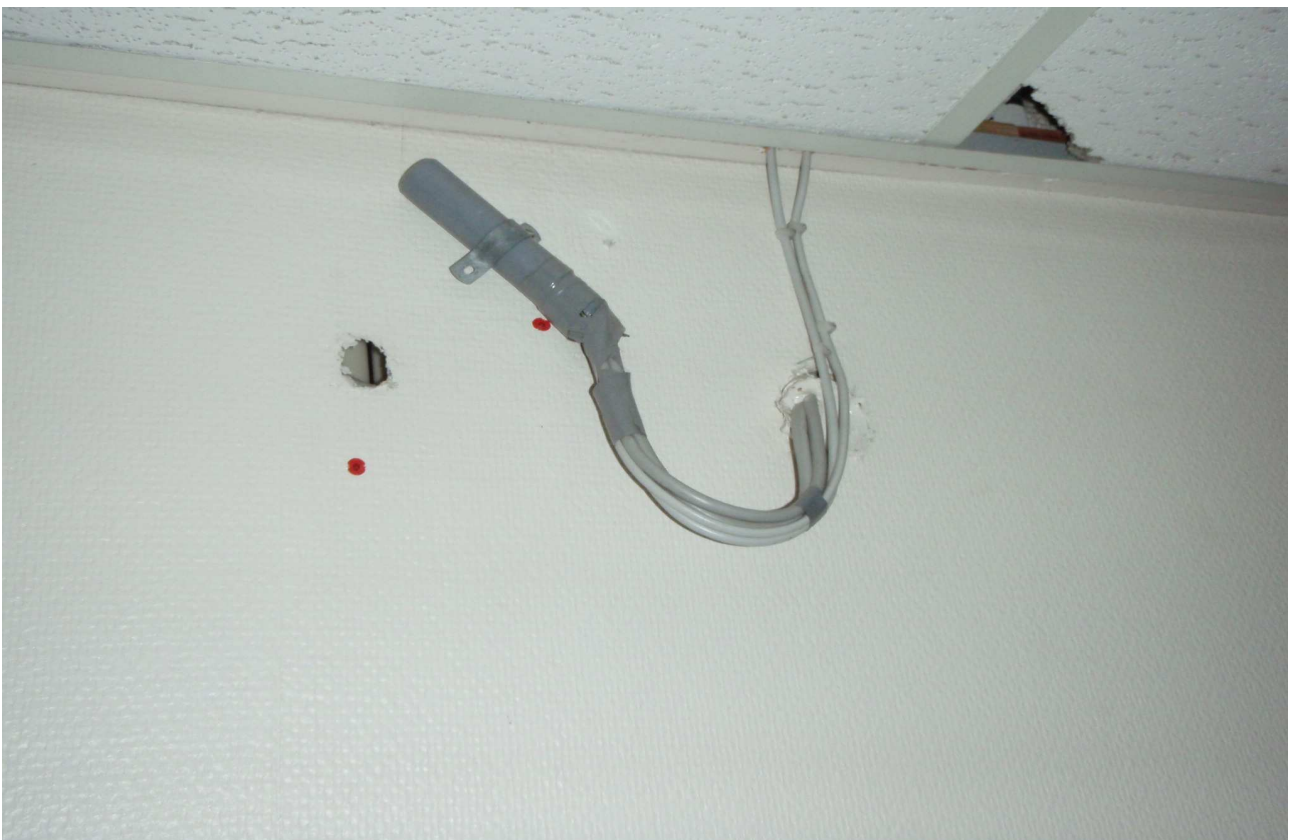
S- kuva 12. Käytävän seinällä on irrallinen heikkovirtatuppi.
