As. Oy Suunnistajankuja 4

**Raportti****Työ No: 10825**

Kohde: As. Oy Suunnistajankuja 4
Rajakylän päiväkotitulimetsä
Suunnistajankuja 4 C
01280 VANTAA

Toimeksianto:
Kosteusmittaus

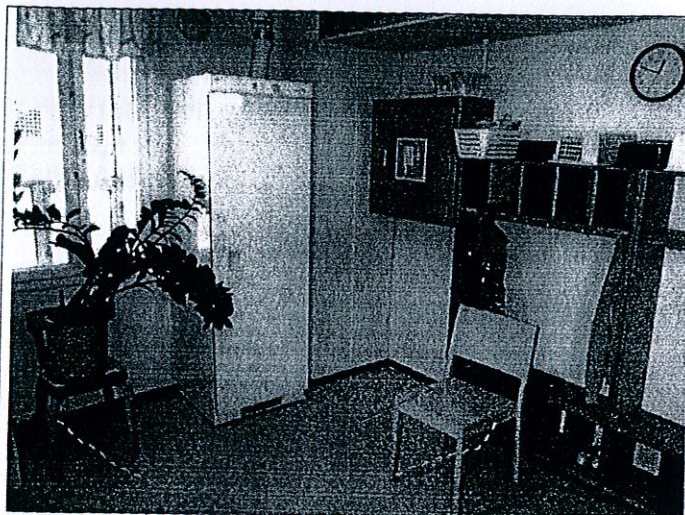
Kuva 1
Yleiskuva vaurioalueelta.
Lüükku ja lattian kostea alue
merkitty.

- Vaurioalueen rajausta muoviseinällä, ja alipaineistuksella.
- Muovimaton alla olevan luukun avaus, rakenteen tarkastus.
- Kotelorakenteen mikrobitarkastus, tarvittaessa kotelon uusinta.
- Koteloon tuuletuksen asennus. (mahdollisesti seinän läpi wc:n poistoilma kanavaan)
- Tarvittaessa muovimaton uusinta, mikäli maton alle on kerääntynyt vettä.

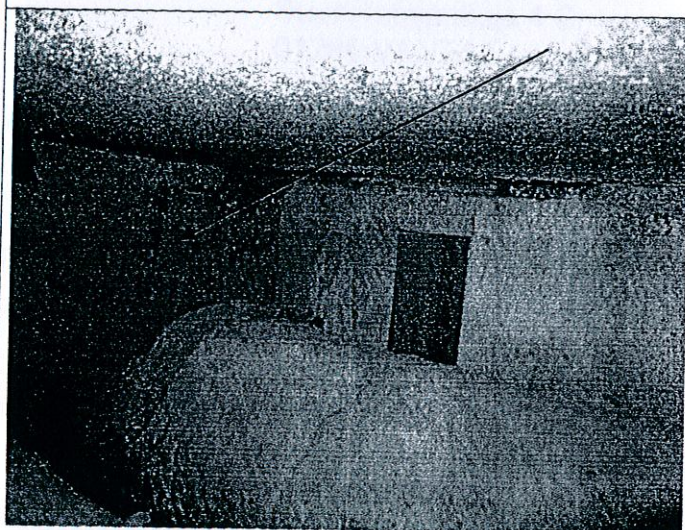
Päiväkodin aulassa on putkikotelo jonka yläpuolelta on poistettu maalia ontelolaatan alapinnasta. Ontelolaatassa oli mikrobikasvustoa ko. kohdalla. Tarkastettu alueen kosteus pintakosteus mittarilla, kotelon sisällä, ulkoseinä elementin sisäpinnassa kohonnutta kosteutta (pko 126 – 128), ja mahdollista valumajälkeä. Lattiassa muovimaton alla kotelorakenteen ympärillä korkeita kosteuslukemia (100 - 139). Kotelorakenteen alla lattiassa luukku putkikanavaan. Tarkastettu myös seinän takana oleva wc-tila (kunnossa), sekä yläpuolella olevat asunnot (Grundström + Leskinen) joissa ei havaittu kohonneita lukemia tai vauriojälkiä. Elementin kosteus mahdollisesti höyrystymisen jälkiä.

Kuva 2
Kotelon sisällä ulkoseinä elementin
yläosa kostea.
Yläpuolen asunnoissa ei merkkejä
kosteudesta.

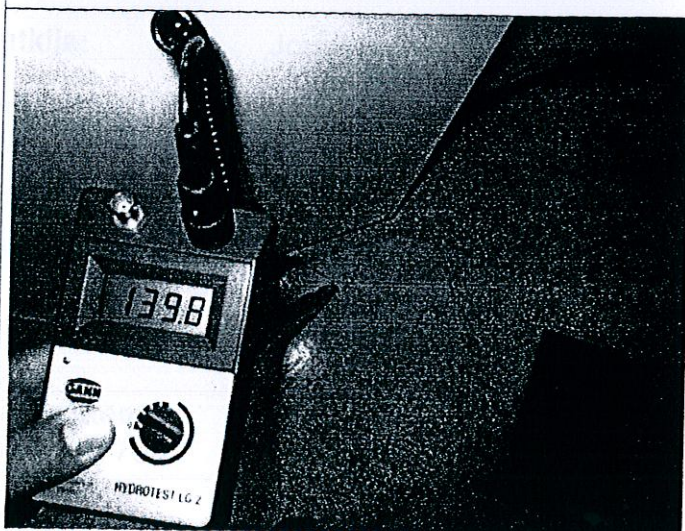
Kuva 3
Kuivauskaapin edessä maton alla
kosteaa / märkää.
