VESIKATTOSELVITYS

Tammirinteen vastaanottokoti

Tammirinteentie 2
01760 VANTAA

ASB-YHTIÖT,
ASB-Consult Oy Ab, Helsinki

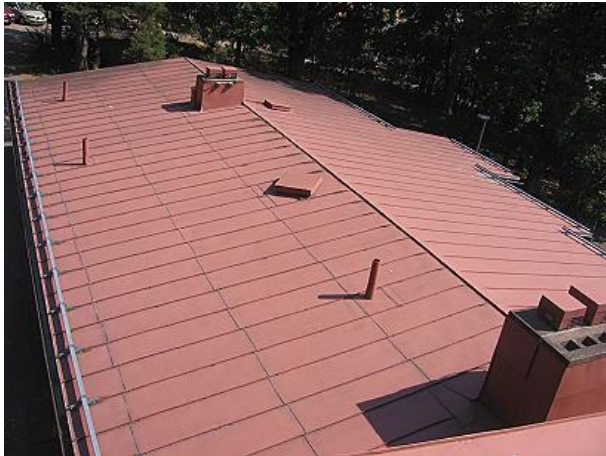
Kuva 1 1-kerroksisen rakennusosan vesikattoa.

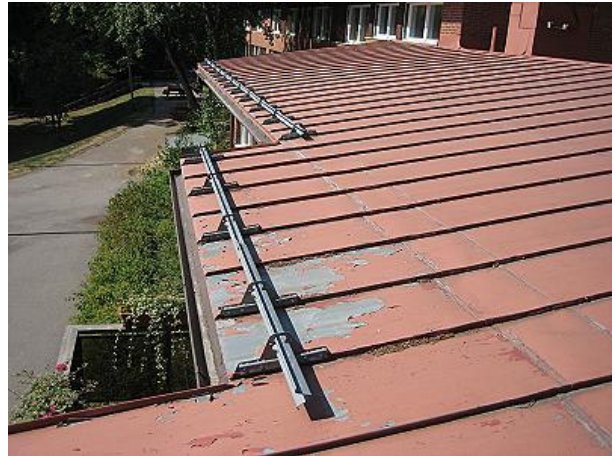
Peltikatto oli maalattu ja maali oli hyvin kiinni alustassaan lukuun ottamatta tien puoleista terassin aluetta. Ruostetta ei kuitenkaan havaittu. Puutteellisesta huollosta ja ympäröivistä puista johtuen räystäskouruissa ja katteen pinnoilla, erityisesti kattoluukkujen kohdilla oli runsaasti havunneulasia yms. Em. kohdissa oli havaittavissa alkavaa ruostumista.

Kuva 2 Maalia irronnut tien puoleisen terassin kohdalta.

Vesikatteen pinnat puhdistetaan ja irtonainen maalikerros poistetaan vaurioituneilta osin. Samassa yhteydessä tarkistetaan pysty- ja hakasaumat sekä peltien päätteet ja maalataan lopuksi. Rintataitteen päätteen laastikerrokset uusitaan.

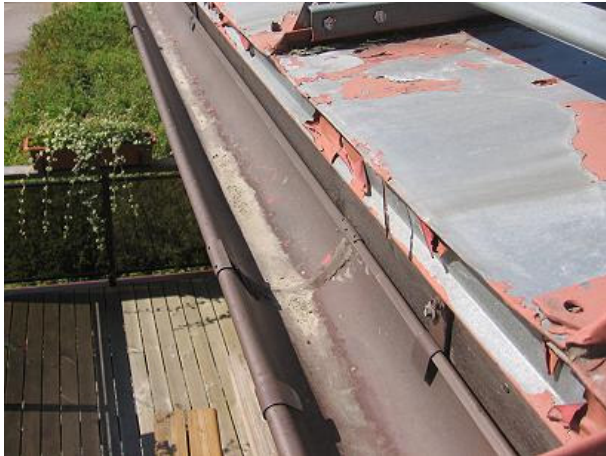
Tien puoleisella sivustalla rännin sijoitus räystääseen nähden oli puutteellinen ja räystään suojapelti (riippupelti) puuttui kokonaan. Em. syystä sadevesi ei todennäköisesti ohjautu oikein. Syöksytorvet olivat yläosiltaan paikoitellen tukkeentuneet havunneulasista yms.

Kuva 3 Tien puoleisella sivustalla rännin sijoitus räystääseen nähden oli puutteellinen ja räystäään suojapelti (riippupelti) puuttui kokonaan

Räystäskourut ja syöksytorvet puhdistetaan molempien rakennusosien kohdalta sekä tarvittaessa huoltomaalataan (2-kerroksinen osa). 1-kerroksisen rakennusosan kadun puolella asennetaan räystästä suojaavat pellit (riippupellit). Tarvittaessa muutetaan räystäskourujen sijoitusta muiltakin osin siten, että sadevedet ohjautuvat räystäskouruihin.

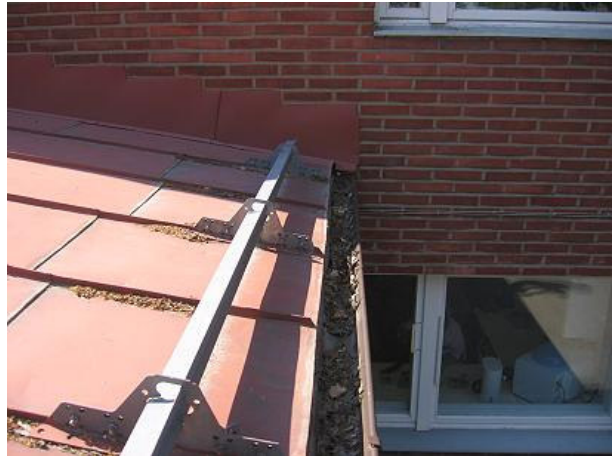
Pystypinnan (2-kerroksinen osa) pelti oli päätetty (rintataite) tiilimuurauksen saumaan ja päälle oli vedetty laastikerros. Em. laastikerroksessa oli havaittavissa rapautumista.

Kuva 4 Räystäskouruissa oli runsaasti havunneulasia, lehtiä yms. Syöksytorvet olivat paikoin tukossa. Rintataite päätetty tiilien väliin. Peitetty laastilla.

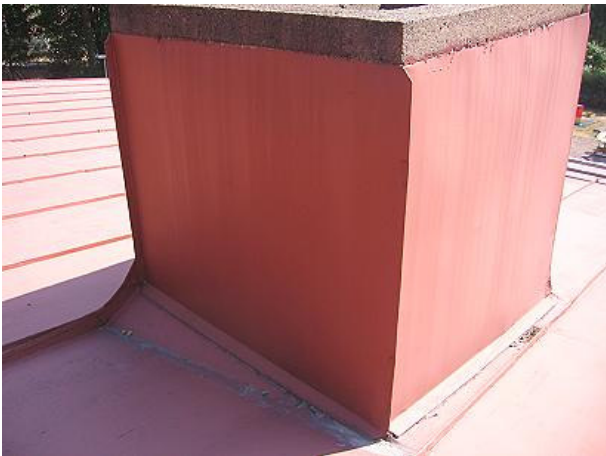
Kuva 5 Hormien kohdilla vesikaadoissa ei havaittu puutteita.

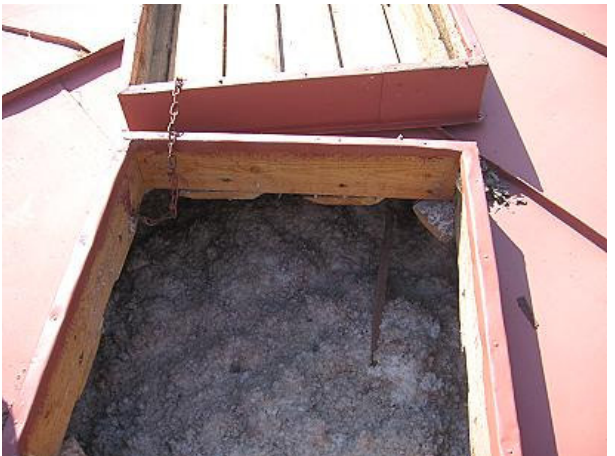
Kuva 6 Lisälämmöneristeenä puhallusvillaa.

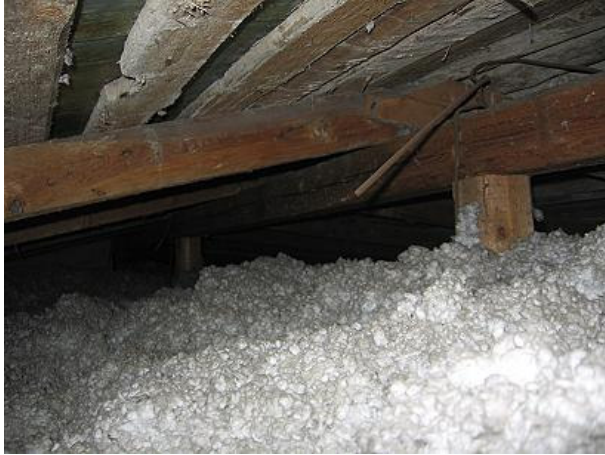
Kuva 7 Puurakenteissa ei havaittu valumaveden aiheuttamia jälkiä.

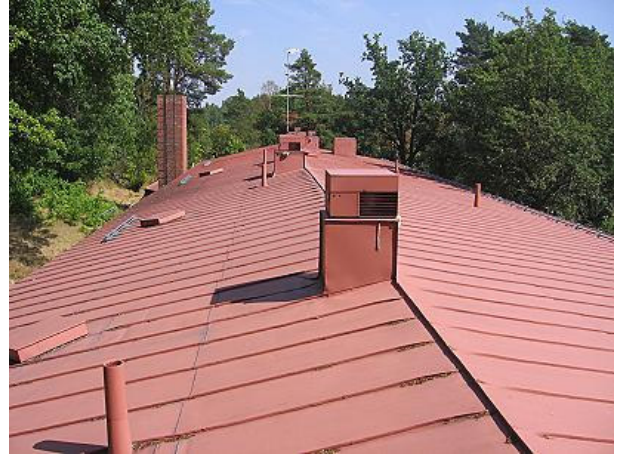
Kuva 8 2-kerroksisen rakennusosan vesikattoa.

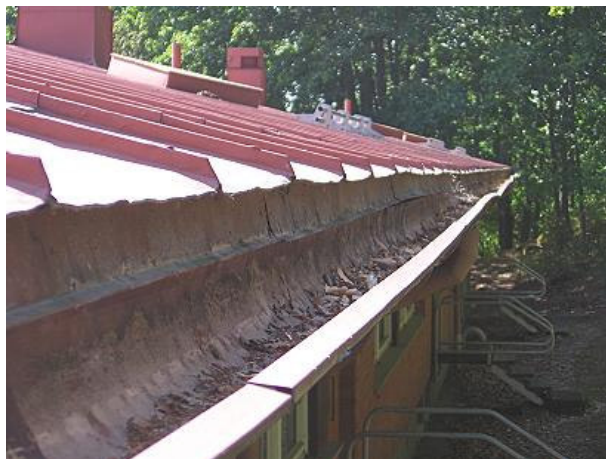
Räystäskourut olivat tukevasti kiinni, mutta kouruissa oli runsaasti lehtiä, havunneulasia yms. Syöksytorvet olivat yläosiltaan paikoitellen tukkeentuneet.

Kuva 9 Räystäskouruissa oli runsaasti lehtiä yms.

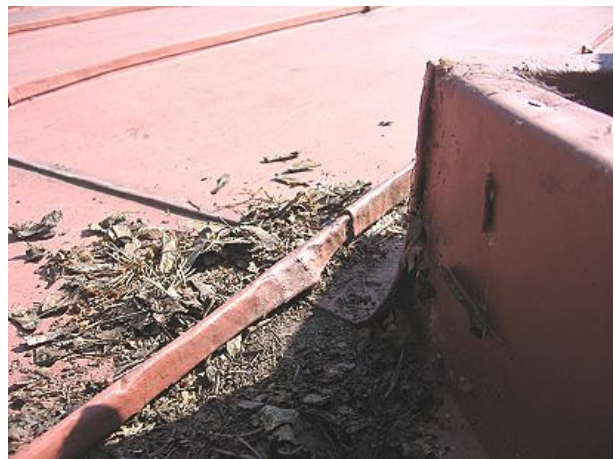
Peltikatto oli maalattu ja maali oli hyvin kiinni alustassaan. Ruostetta ei havaittu. Puutteellisesta huollosta ja ympäröivistä puista johtuen räystäskouruissa ja katteen pinnoilla, erityisesti kattoluukkujen kohdilla oli runsaasti havunneulasia yms. Em. kohdissa oli havaittavissa alkavaa ruostumista.

Kuva 10 Kattoluukkujen kohdilla havunneulasia, lehtiä yms. läjittyneenä. Em. kohdissa oli havaittavissa alkavaa ruostumista.

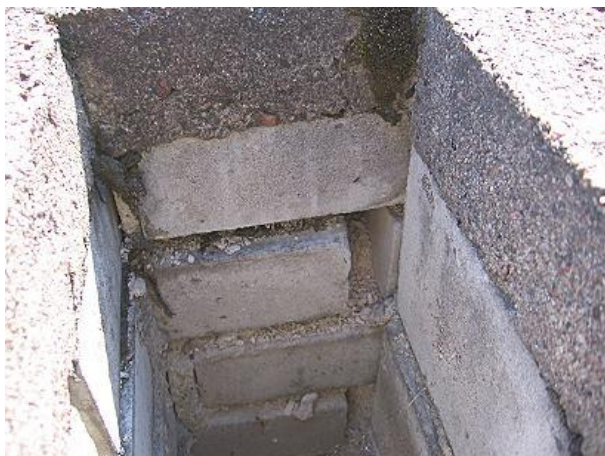
Kuva 11 Hormien sisäpuoliset muurauslaastit olivat rapautuneet pahoin.

Kiviaineiset hormit kunnostetaan ja päälle asennetaan sadeveden pääsyn estävät hatut. Samassa yhteydessä myös muovisten tuuletusputkien päihin asennetaan hatut.

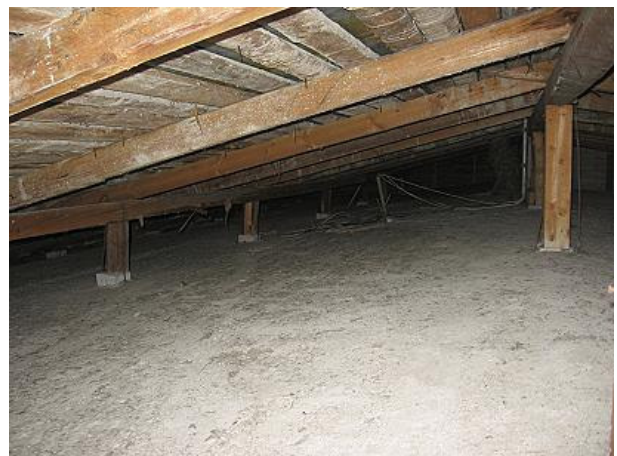
Kuva 12 Yläpohjatilassa ei havaittu valumaveden aiheuttamia jälkiä.

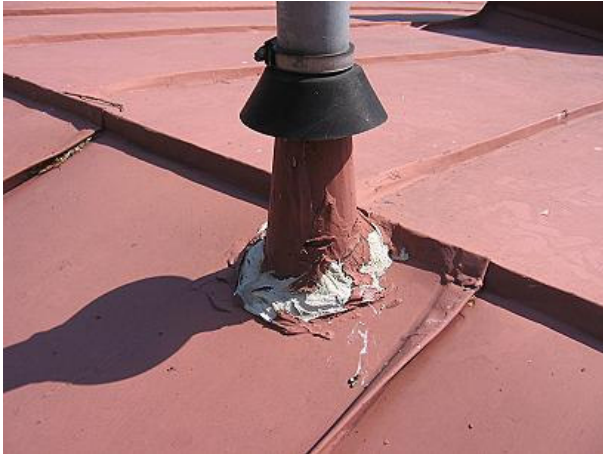
Rakennusosalla oli kattoluukkuja 6 kpl. Hormien/ tuuletusputkien päissä ei ollut asianmukaisia ”hattuja”. Antennin läpiviennin tiivistys vaikutti puutteelliselta.

Kuva 13 Antenniläpiviennin tiivistys vaikutti puutteelliselta.
