LÄMPÖKUVAUSRAPORTTI

Kohde: Tarhapuiston koulu

Kuvauspäivä 20.2.2009

Työsuoritus: Vanhan koulun ja laajennusosan lämpökuvaus

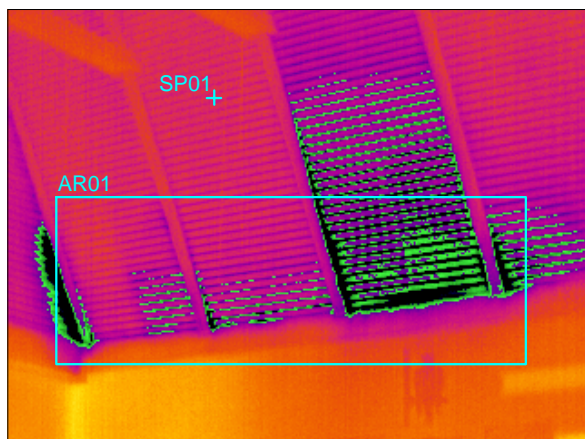
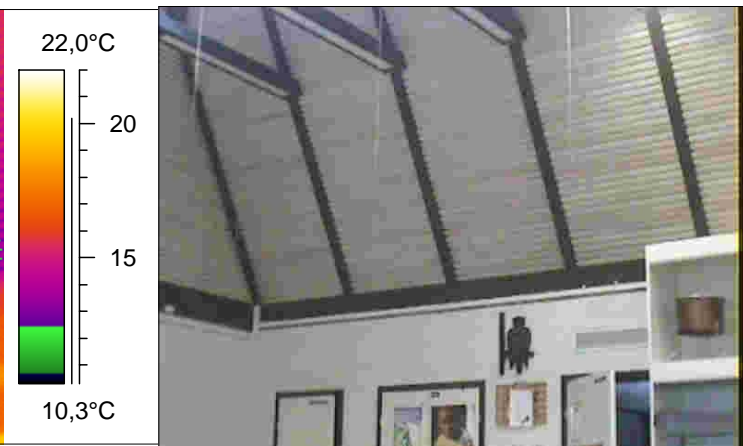
Ir_6702.jpg

Kuvauskohde: Kattorakenteet ulko-ovelta katsottuna vasen puoli

Mittauspiste 1	15,6°C
Mittausalue min	2,9°C
Mittausalue max	18,6°C

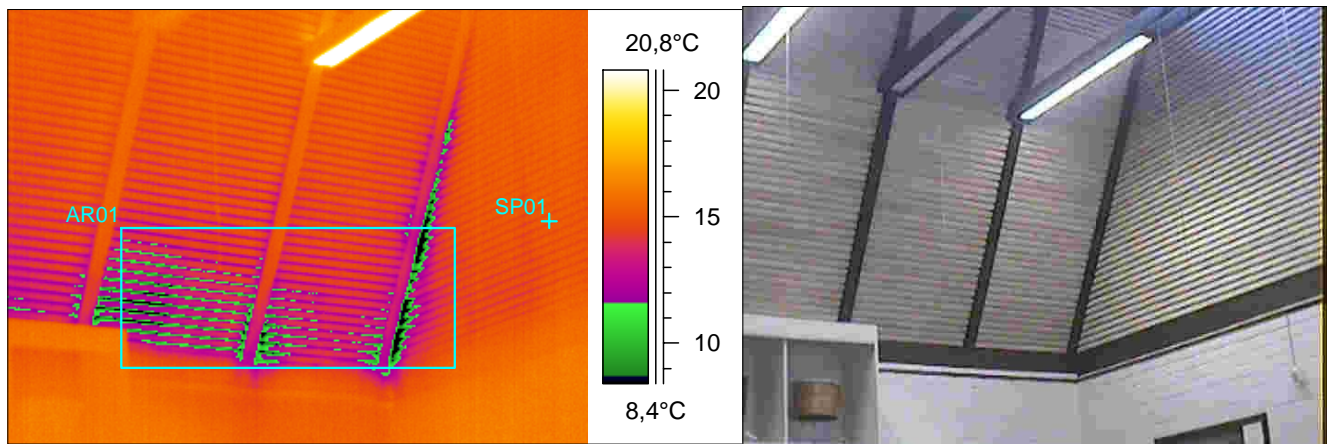
Ir_6704.jpg

Kuvauskohde: Kattorakenteet ulko-ovelta katsottuna oikea puoli

Mittauspiste 1	15,4°C
Mittausalue min	4,3°C
Mittausalue max	16,2°C

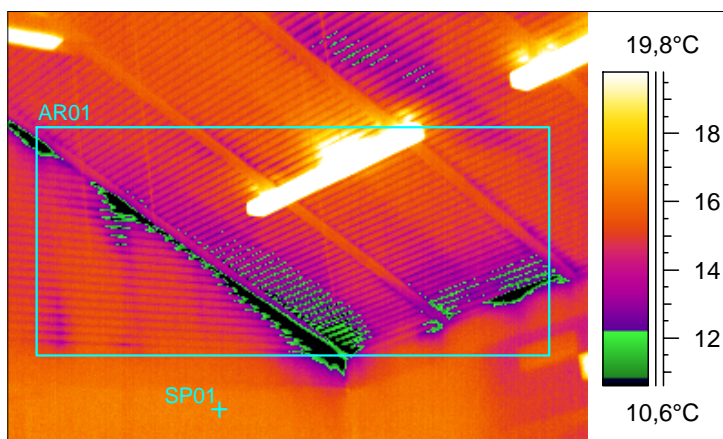
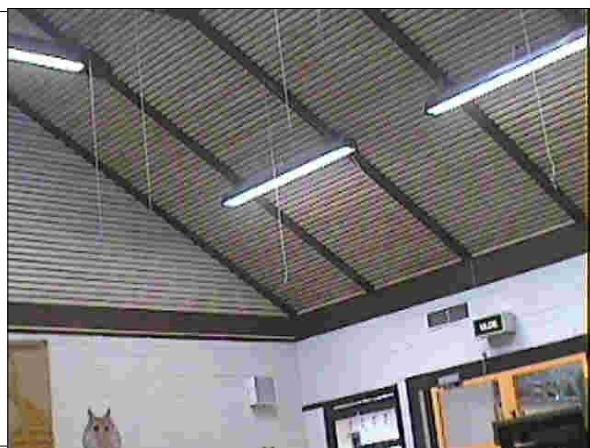
Ir_6706.jpg

Kuvauskohde: Kattorakenteet vasemmalla ulko-ovenpuoli

Mittauspiste 1	16,4°C
Mittausalue min	1,0°C
Mittausalue max	28,4°C

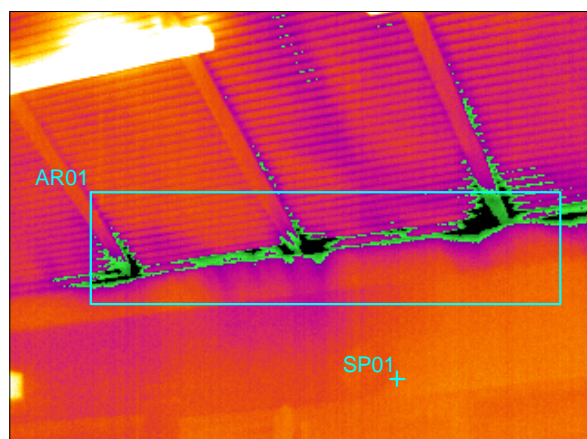
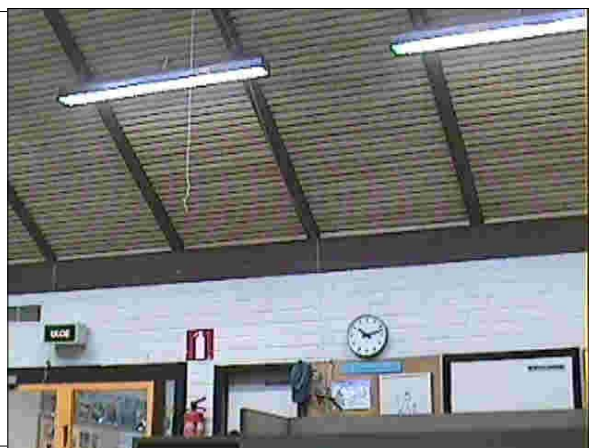
Ir_6708.jpg

Kuvauskohde: Kattorakenteet ulko-oven päältä

Mittauspiste 1	15,9°C
Mittausalue min	3,3°C
Mittausalue max	16,3°C

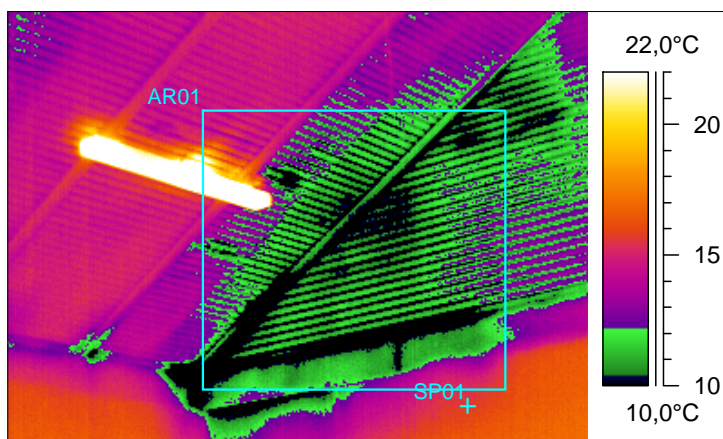
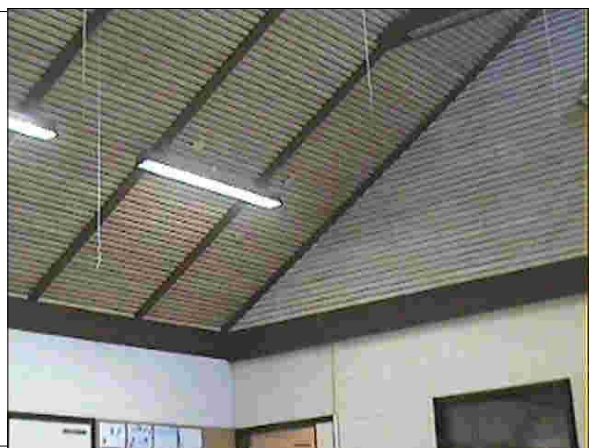
Ir_6714.jpg

Kuvauskohde: Kattorakenteet ulko-oven oikea puoli

Mittauspiste 1	16,0°C
Mittausalue min	2,8°C
Mittausalue max	28,7°C

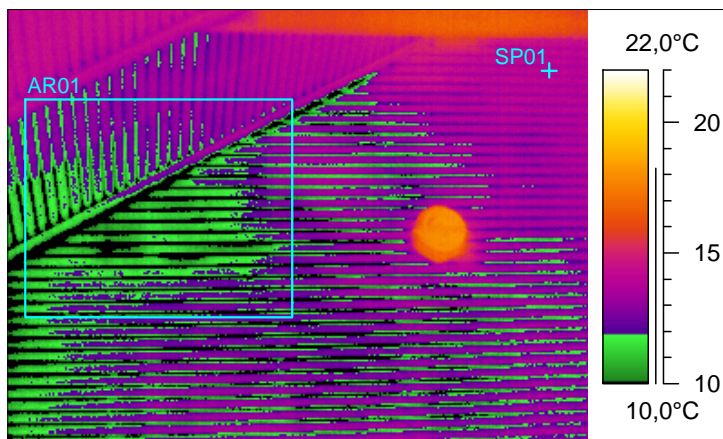
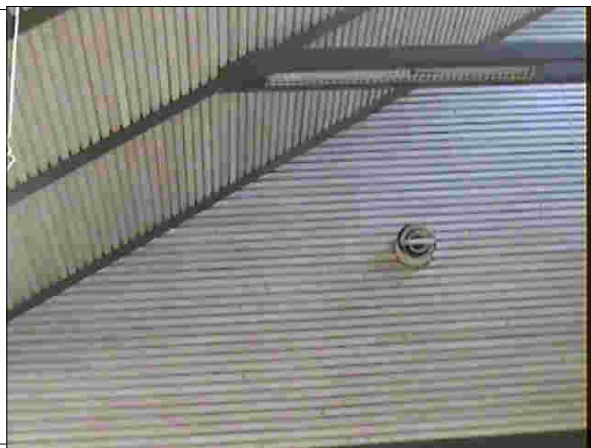
Ir_6716.jpg

Kuvauskohde: Kattorakenteet ulko-ovelta katsottuna vasen puoli

Mittauspiste 1	14,0°C
Mittausalue min	4,6°C
Mittausalue max	14,4°C

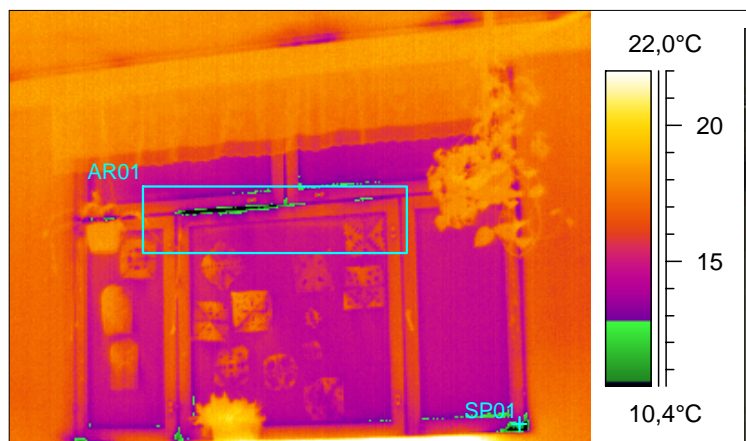
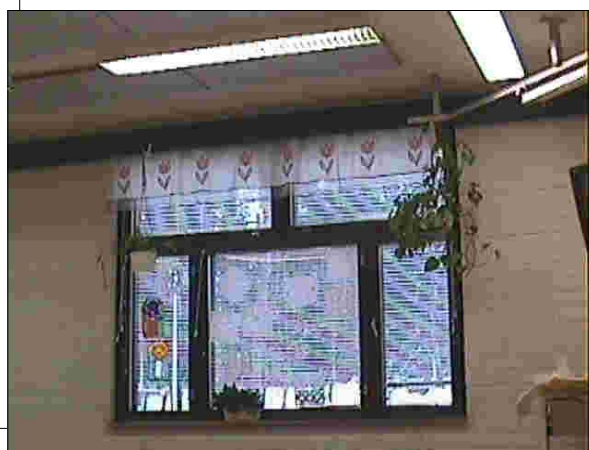
Ir_6718.jpg

Kuvauskohde: Oikeanpuoleinen ikkuna

Mittauspiste 1	12,5°C
Mittausalue min	8,4°C
Mittausalue max	17,9°C

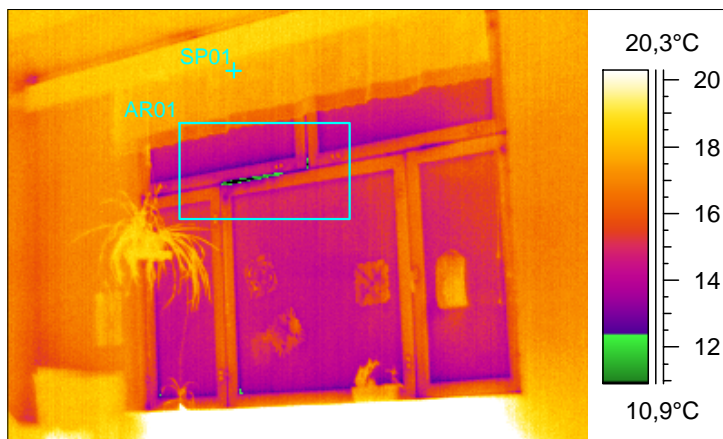
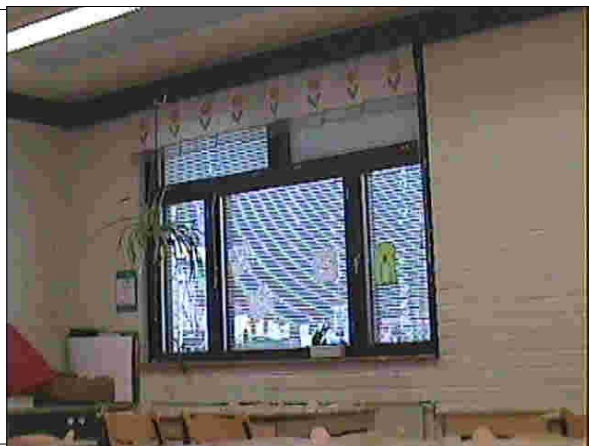
Ir_6720.jpg

Kuvauskohde: Vasemmanpuoleinen ikkuna

Mittauspiste 1	17,8°C
Mittausalue min	10,0°C
Mittausalue max	17,7°C

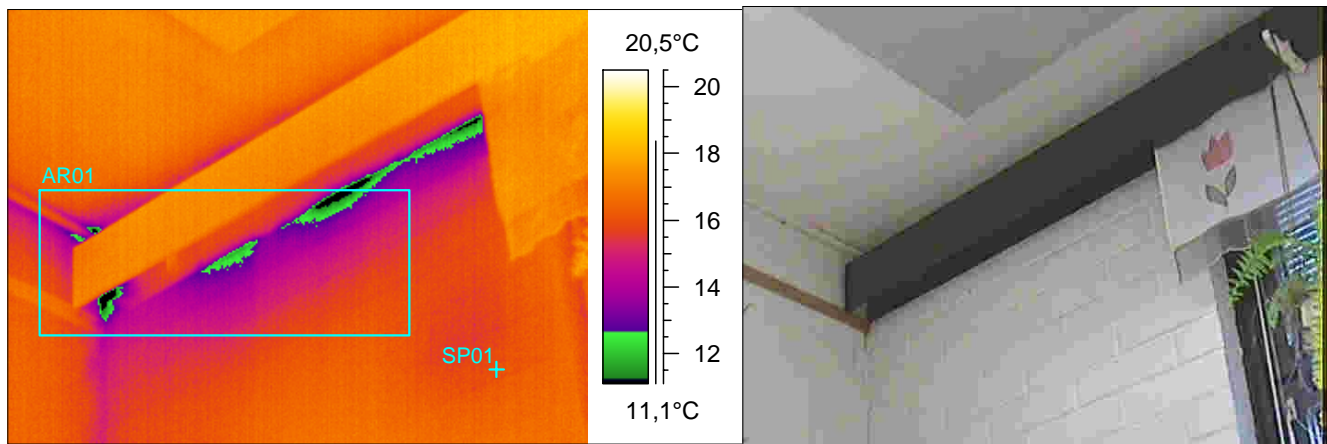
Ir_6722.jpg

Kuvauskohde: Ikkunaseinän vasen katonraja

Mittauspiste 1	16,1°C
Mittausalue min	7,5°C
Mittausalue max	17,8°C

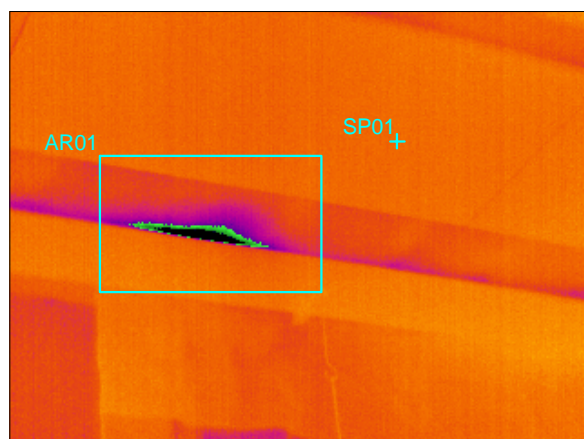
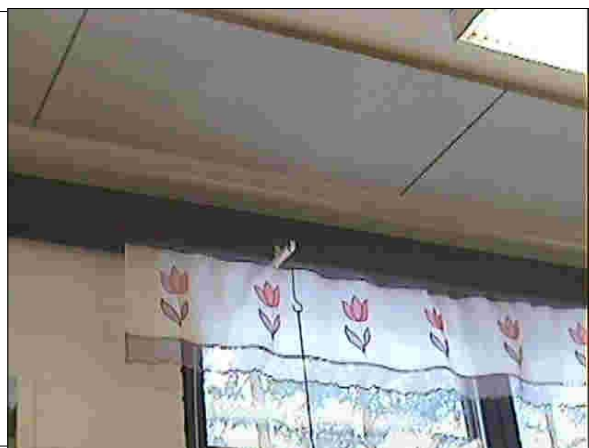
Ir_6724.jpg

Kuvauskohde: Katon raja oikeanpuoleisen ikkunan yläpuolella.

Mittauspiste 1	18,1°C
Mittausalue min	8,8°C
Mittausalue max	18,7°C

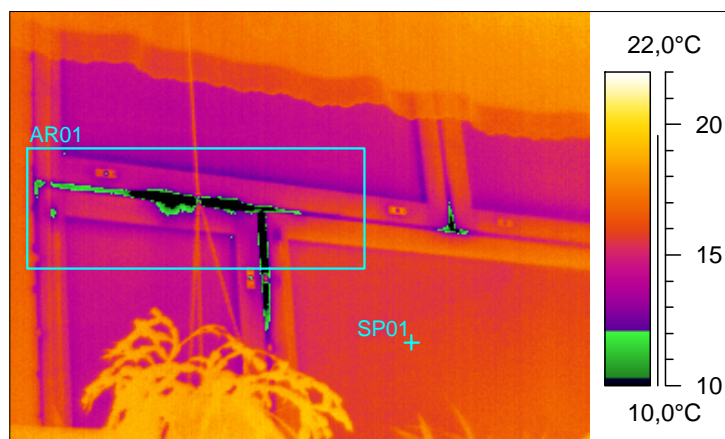
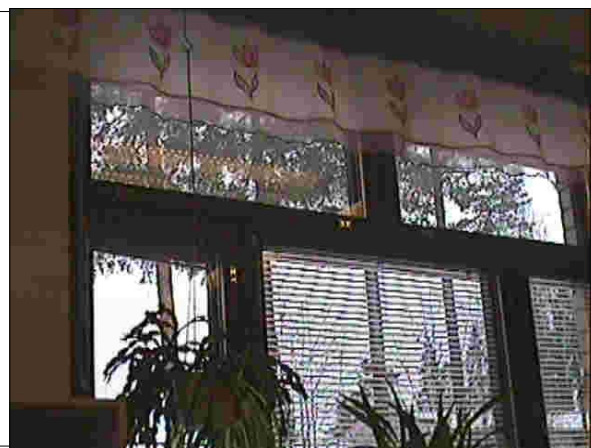
Ir_6726.jpg

Kuvauskohde: Oikeanpuoleinen ikkuna

Mittauspiste 1	15,8°C
Mittausalue min	3,9°C
Mittausalue max	17,3°C

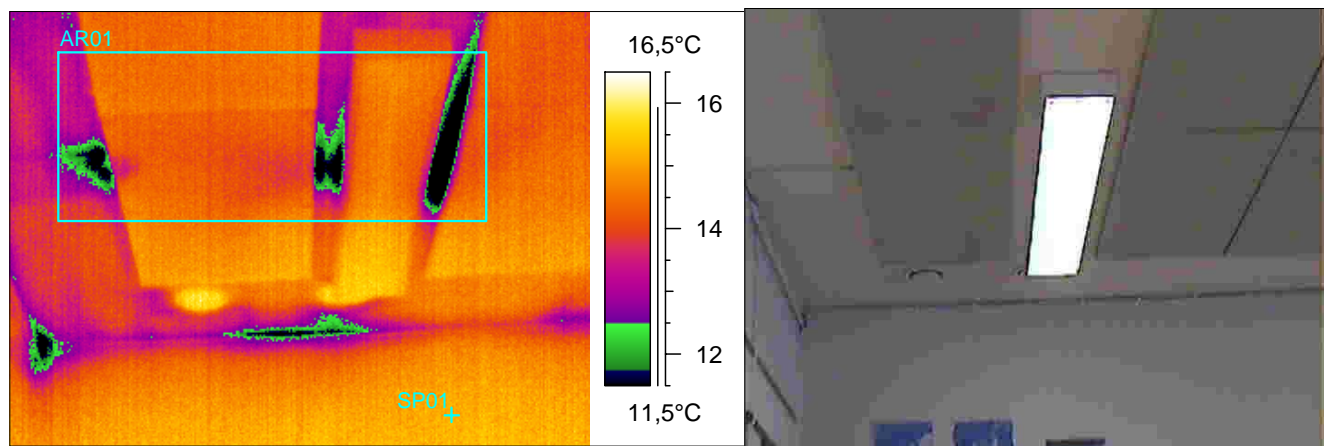
Ir_6728.jpg

Kuvauskohde: Kattorakenteet oven edessä

Mittauspiste 1	15,1°C
Mittausalue min	8,3°C
Mittausalue max	15,3°C

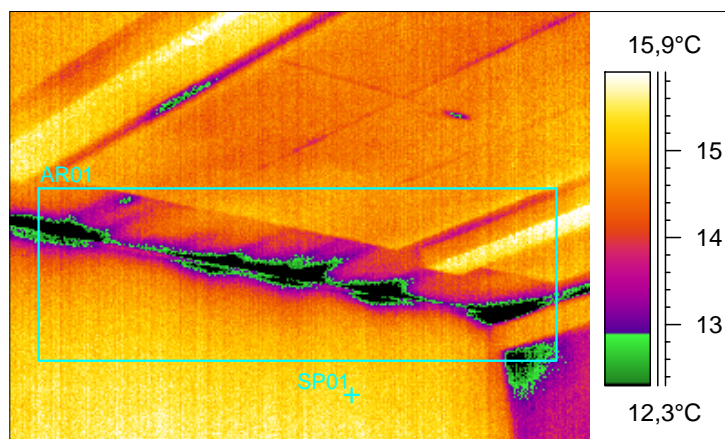
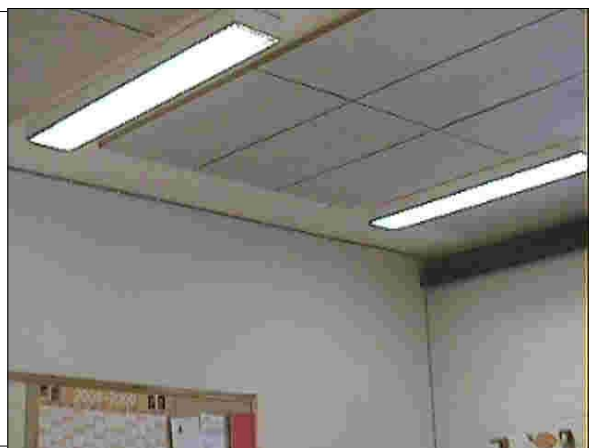
Ir_6730.jpg

Kuvauskohde: Katon ja seinän liitos luokan perällä.

Mittauspiste 1	15,3°C
Mittausalue min	9,1°C
Mittausalue max	16,7°C

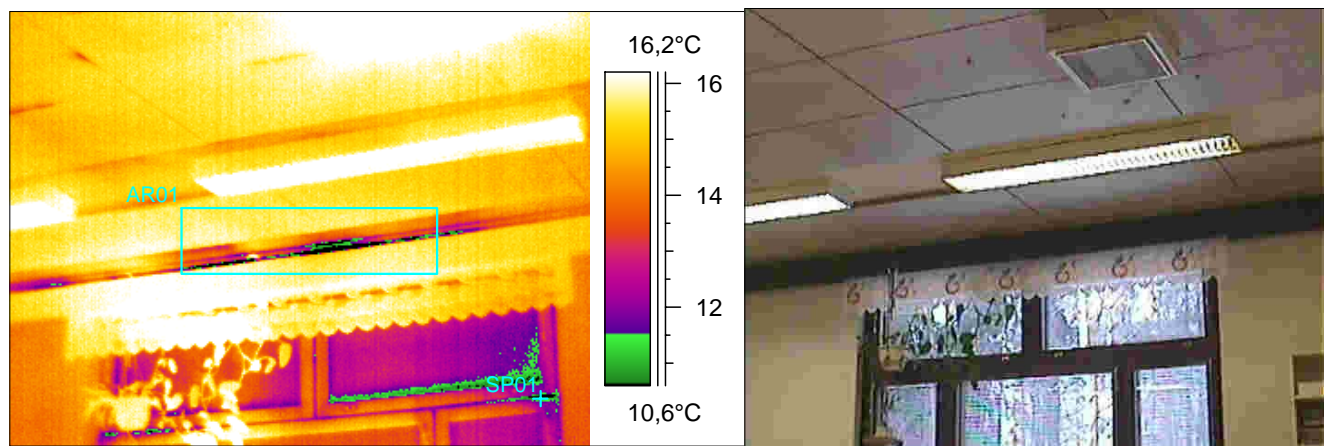
Ir_6732.jpg

Kuvauskohde: Vasemman ikkunan yläpuoli

Mittauspiste 1	11,0°C
Mittausalue min	3,8°C
Mittausalue max	16,5°C

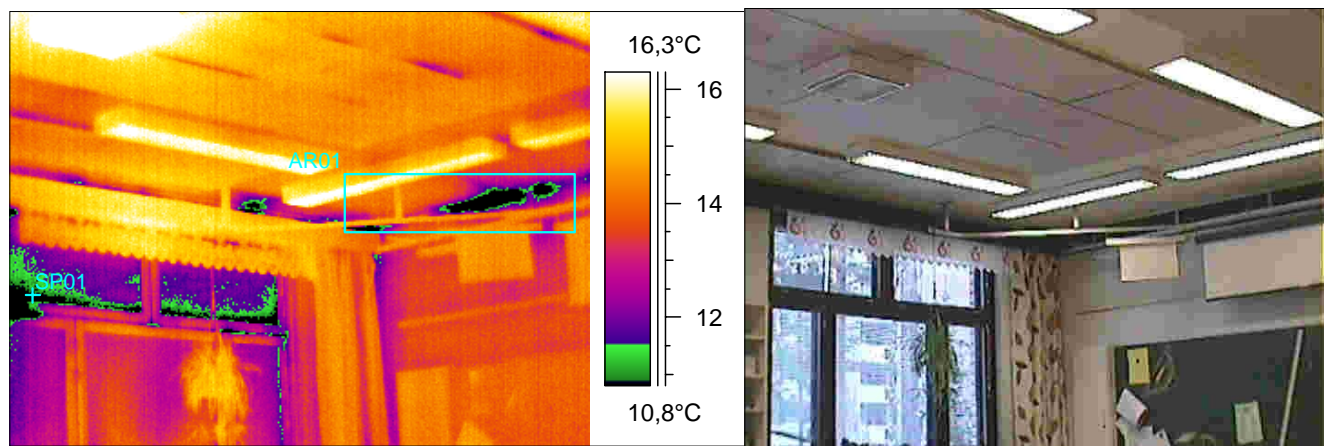
Ir_6734.jpg

Kuvauskohde: Luokan etuosa.

Mittauspiste 1	10,5°C
Mittausalue min	5,3°C
Mittausalue max	16,7°C

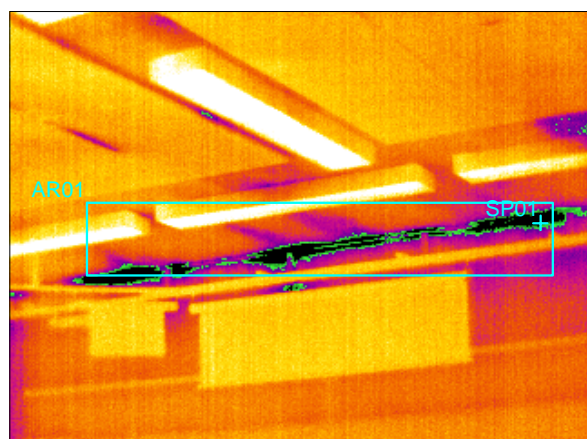
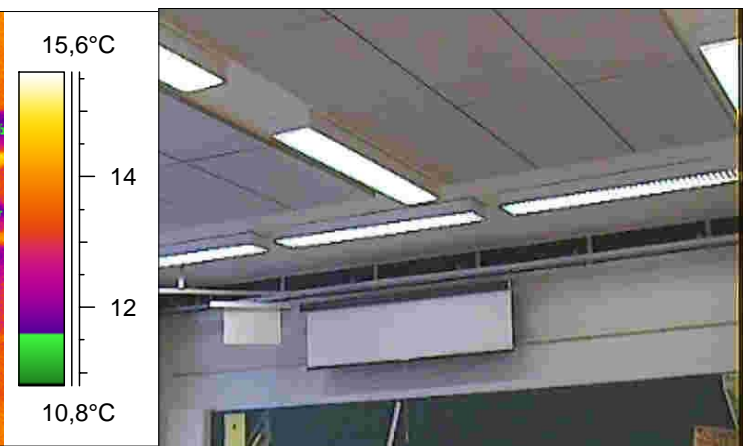
Ir_6736.jpg

Kuvauskohde: Liitutaulun yläpuoli.

Mittauspiste 1	10,3°C
Mittausalue min	7,7°C
Mittausalue max	16,7°C

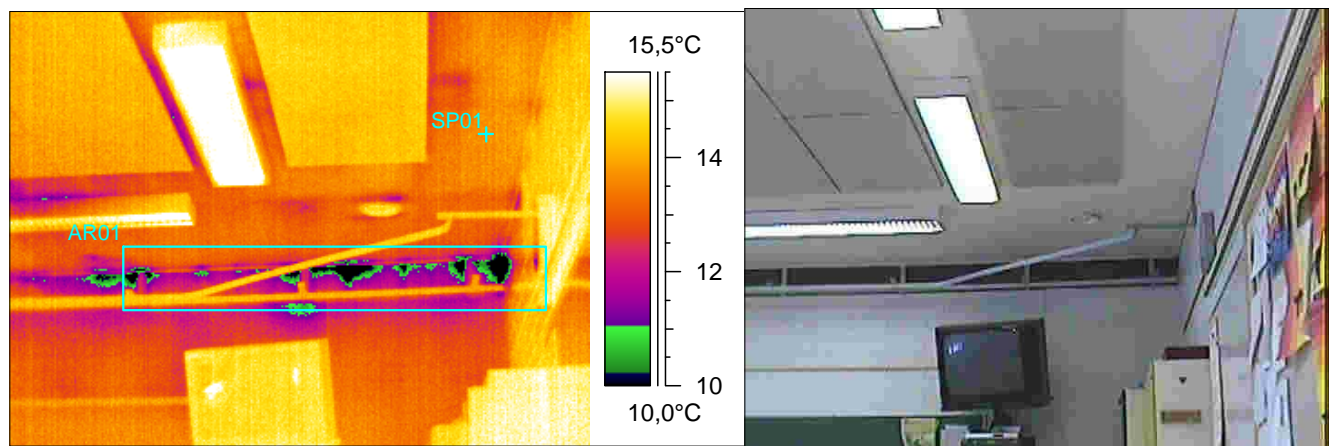
Ir_6738.jpg

Kuvauskohde: Tv-nurkkaus.

Mittauspiste 1	13,4°C
Mittausalue min	4,2°C
Mittausalue max	15,2°C

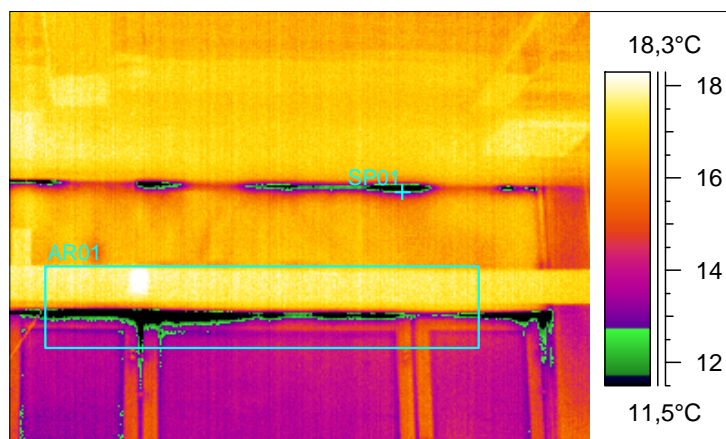
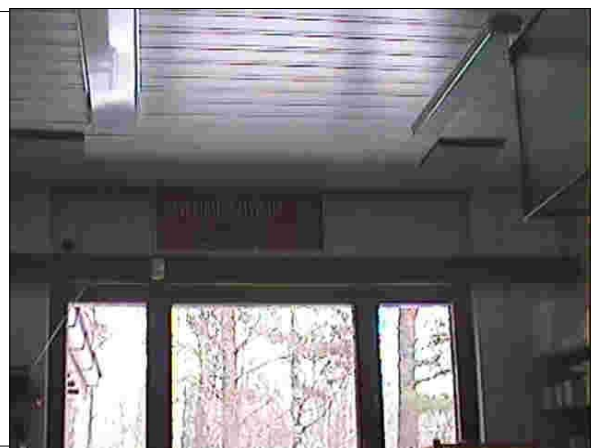
Ir_6740.jpg

Kuvauskohde: Katon ja seinän liitos.

Mittauspiste 1	12,3°C
Mittausalue min	5,1°C
Mittausalue max	19,8°C

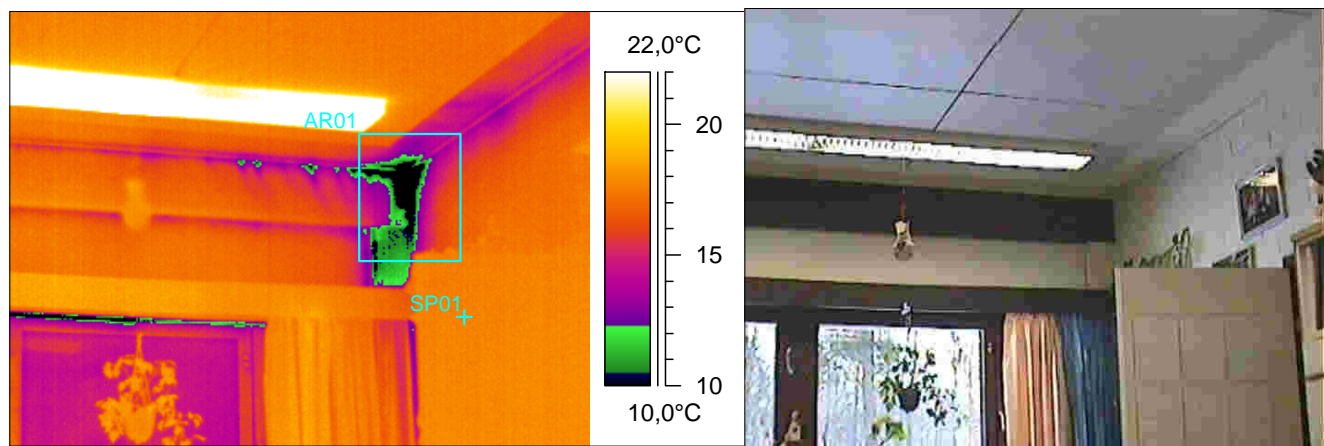
Ir_6742.jpg

Kuvauskohde: Kattorakenteet ulko-ovelta katsottuna oikea puoli

Mittauspiste 1	17,8°C
Mittausalue min	2,3°C
Mittausalue max	18,1°C

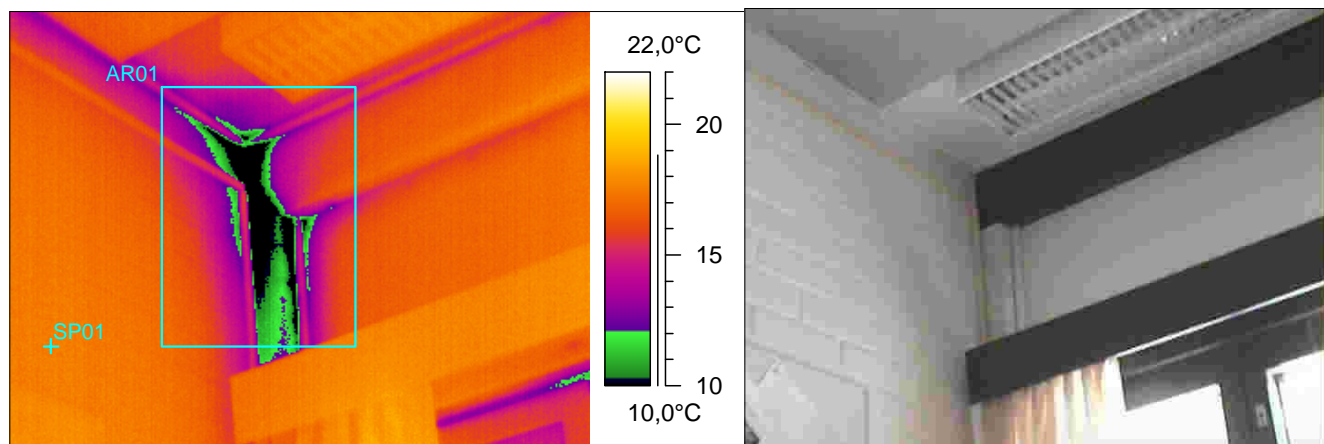
Ir_6744.jpg

Kuvauskohde: Kattorakenteet ulko-ovelta katsottuna vasen puoli

Mittauspiste 1	17,4°C
Mittausalue min	4,4°C
Mittausalue max	18,0°C

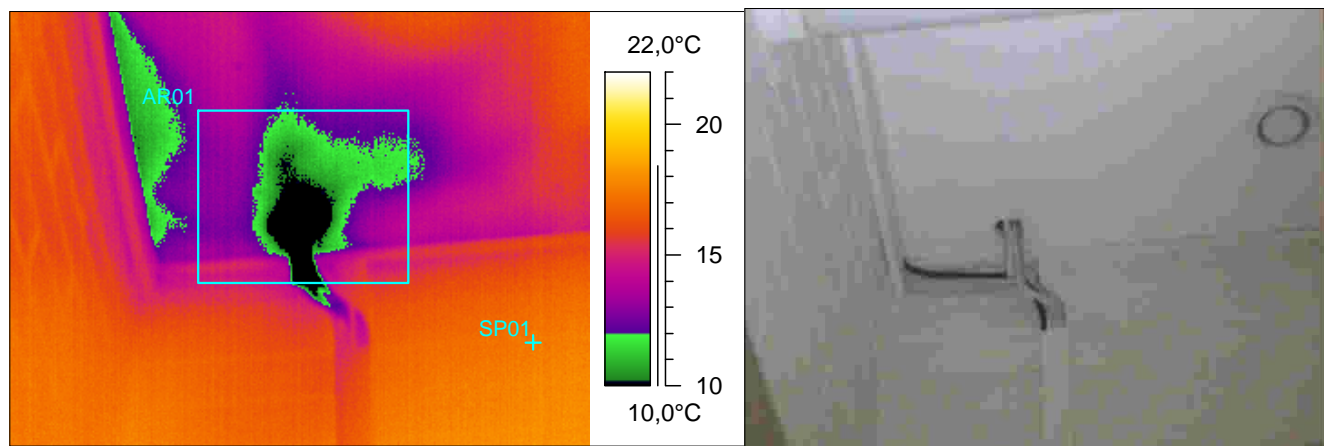
Ir_6746.jpg

Kuvauskohde: Johtojen läpivienti

Mittauspiste 1	17,4°C
Mittausalue min	-1,0°C
Mittausalue max	16,1°C

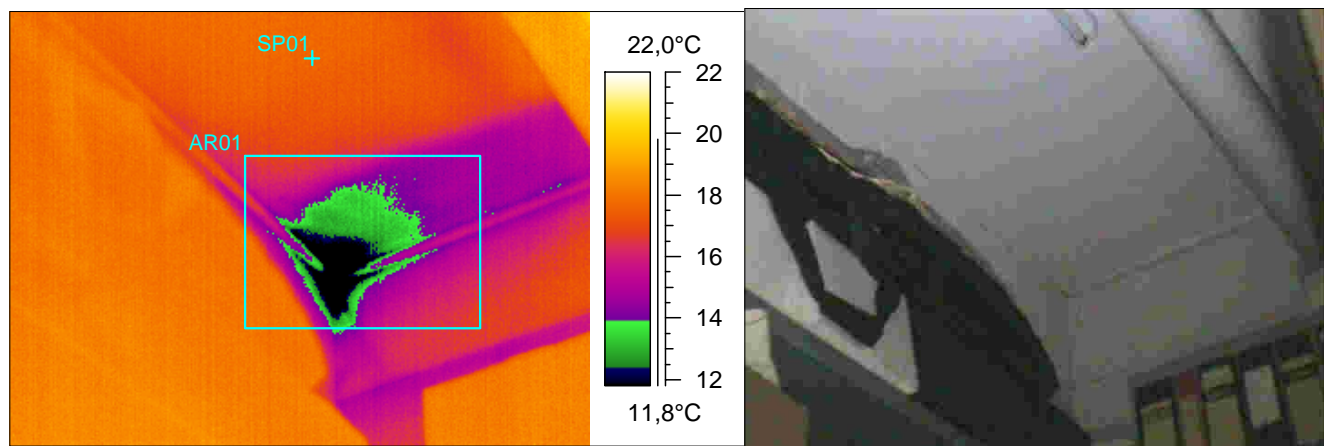
Ir_6748.jpg

Kuvauskohde: Kattorakenteet ulko-ovelta katsottuna vasen puoli

Mittauspiste 1	17,5°C
Mittausalue min	5,8°C
Mittausalue max	18,5°C

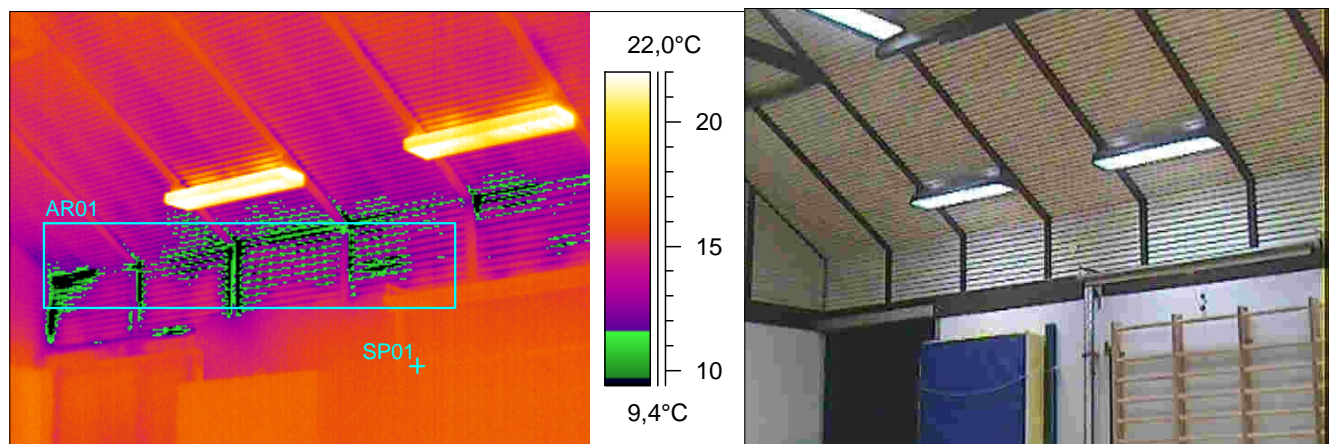
Ir_6750.jpg

Kuvauskohde: Kattorakenteet ulko-ovelta katsottuna vasen puoli

Mittauspiste 1	16,1°C
Mittausalue min	2,9°C
Mittausalue max	16,7°C

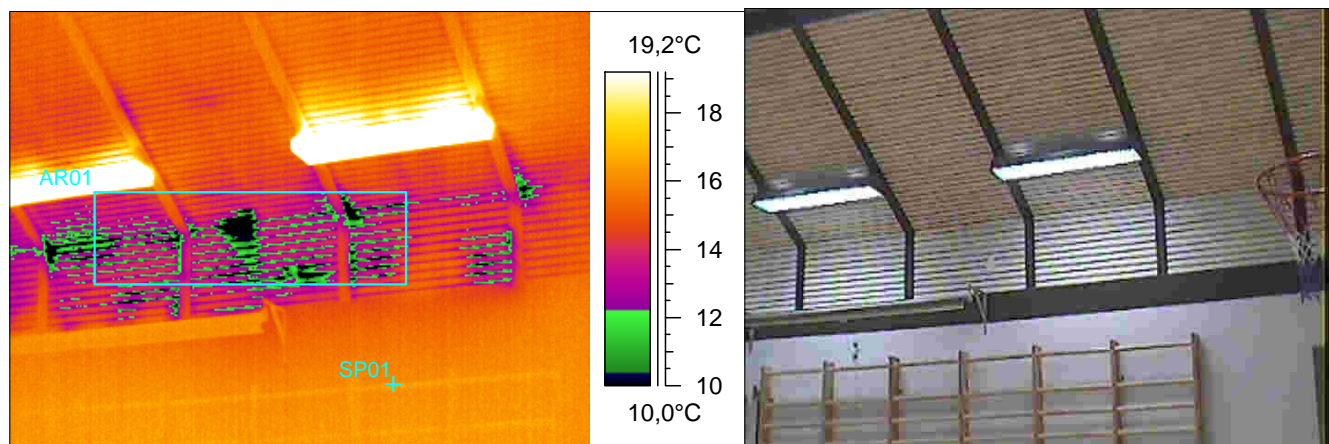
Ir_6752.jpg

Kuvauskohde: Kattorakenteet ulko-ovelta katsottuna keskellä.

Mittauspiste 1	16,7°C
Mittausalue min	4,6°C
Mittausalue max	20,3°C

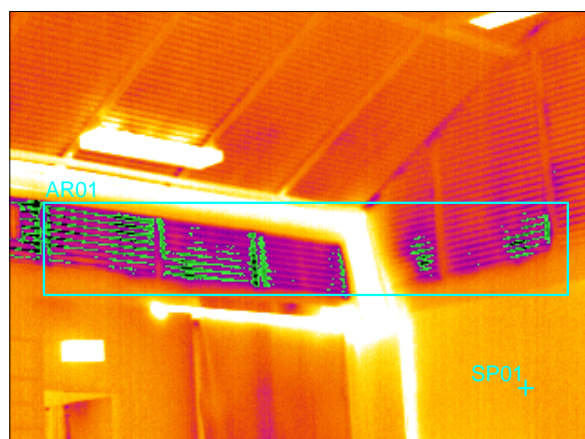
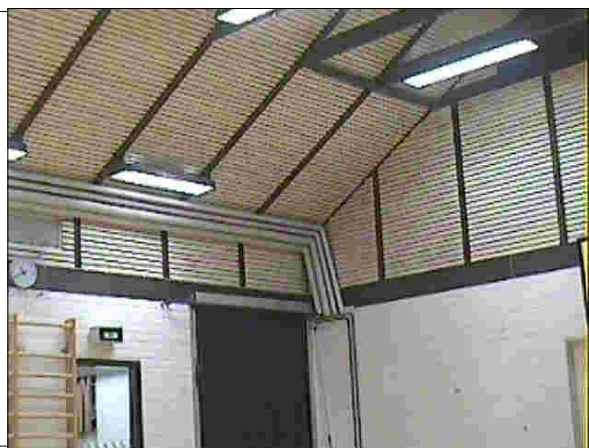
Ir_6754.jpg

Kuvauskohde: Kattorakenteet ulko-oven seinän oikea puoli

Mittauspiste 1	17,0°C
Mittausalue min	9,0°C
Mittausalue max	23,3°C

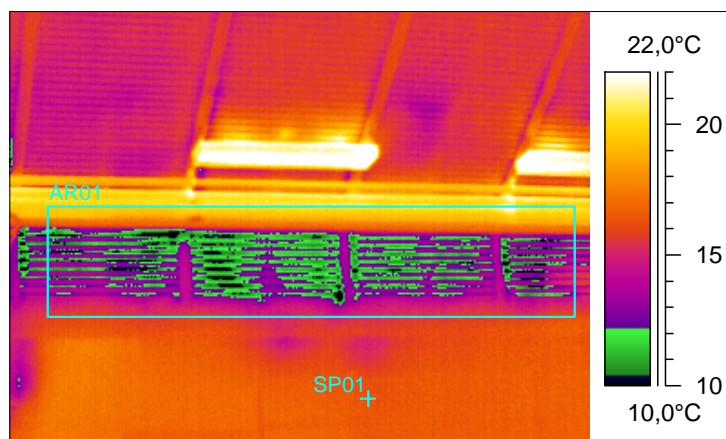
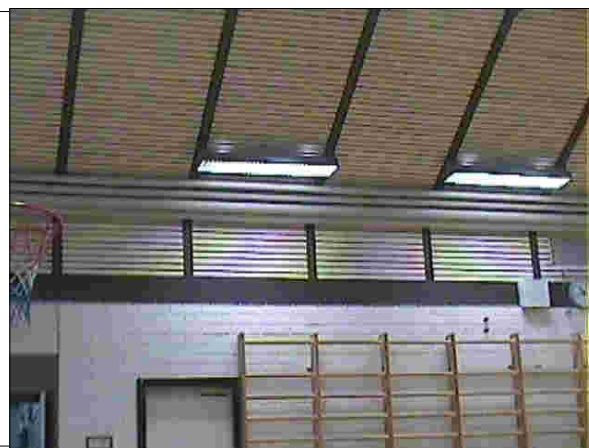
Ir_6756.jpg

Kuvauskohde: Kattorakenteet ulko-oven seinän keskeltä

Mittauspiste 1	16,2°C
Mittausalue min	8,4°C
Mittausalue max	22,1°C

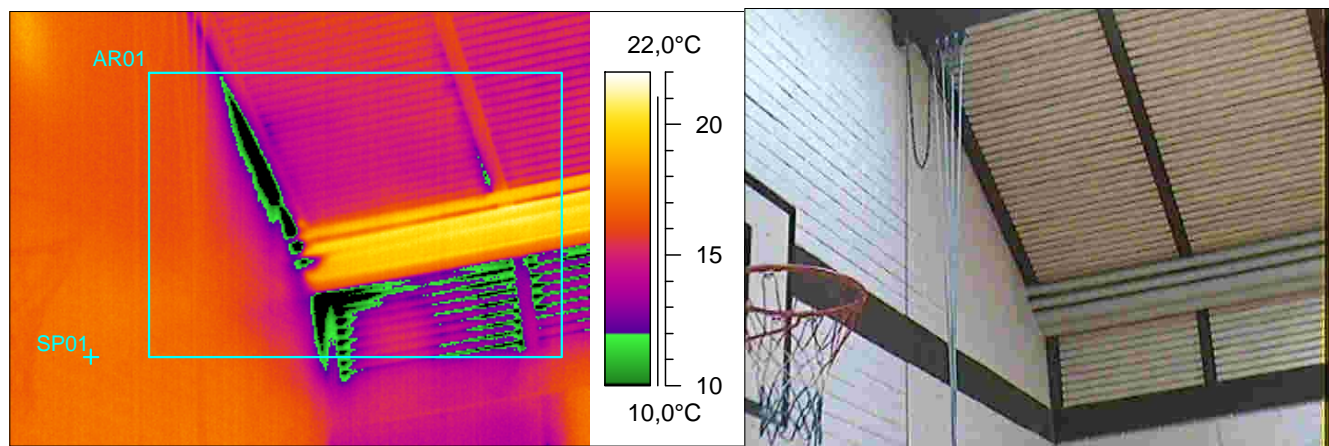
Ir_6758.jpg

Kuvauskohde: Kattorakenteet ulko-oven seinän vasen puoli

Mittauspiste 1	17,0°C
Mittausalue min	6,0°C
Mittausalue max	21,3°C

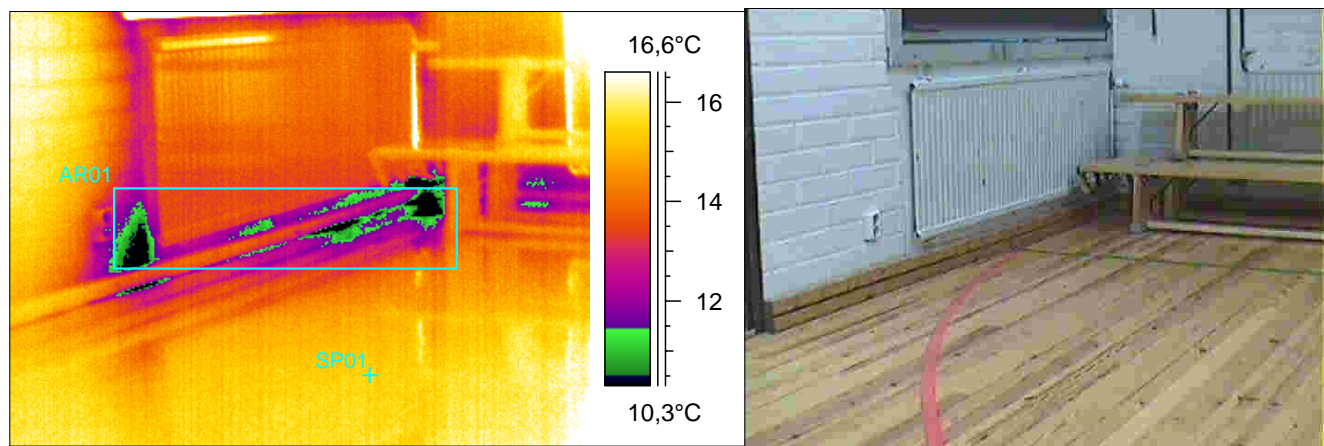
Ir_6760.jpg

Kuvauskohde: Ulko-oven puoleisen seinän oikea lattianurkka

Mittauspiste 1	15,4°C
Mittausalue min	8,0°C
Mittausalue max	14,9°C

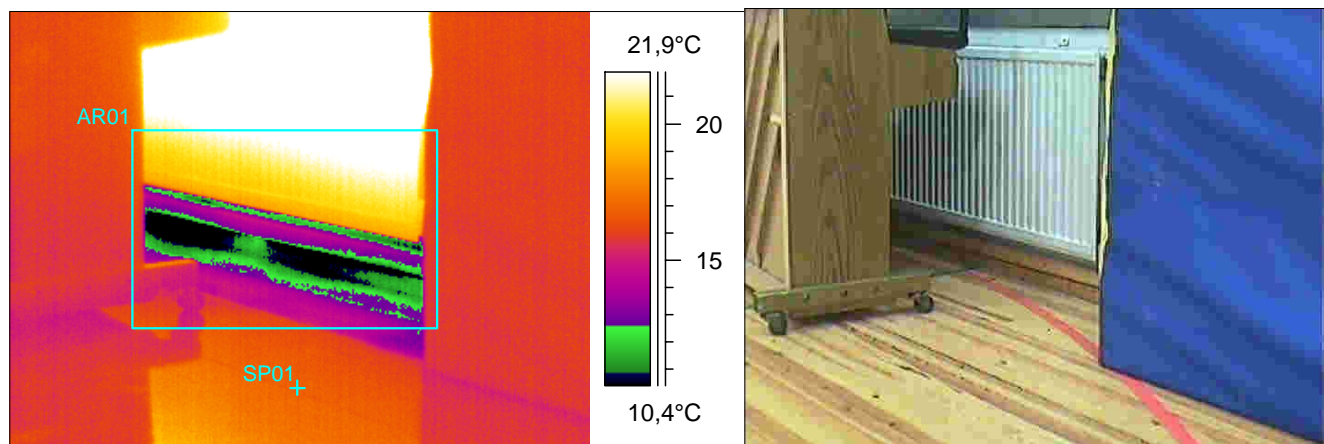
Ir_6762.jpg

Kuvauskohde: Pianon takana oleva lattianraja.

Mittauspiste 1	17,0°C
Mittausalue min	7,4°C
Mittausalue max	24,2°C

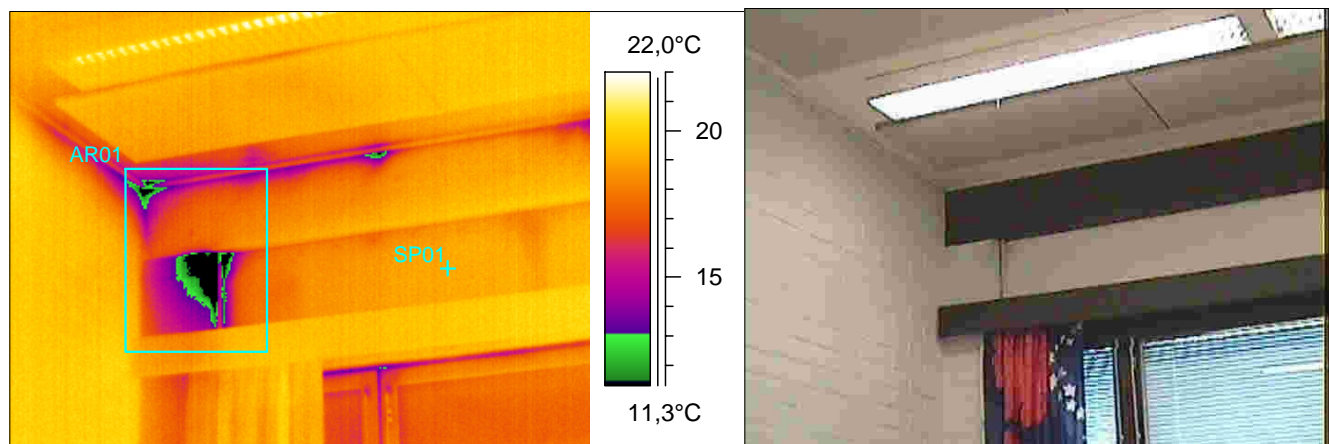
Ir_6764.jpg

Kuvauskohde: Kattorakenteet ulko-ovelta katsottuna vasen puoli

Mittauspiste 1	18,9°C
Mittausalue min	6,1°C
Mittausalue max	20,1°C

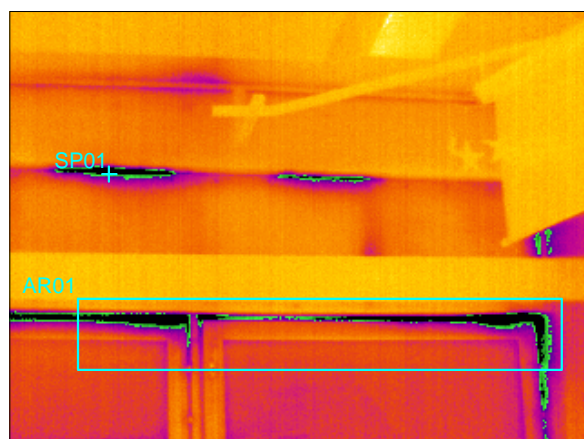
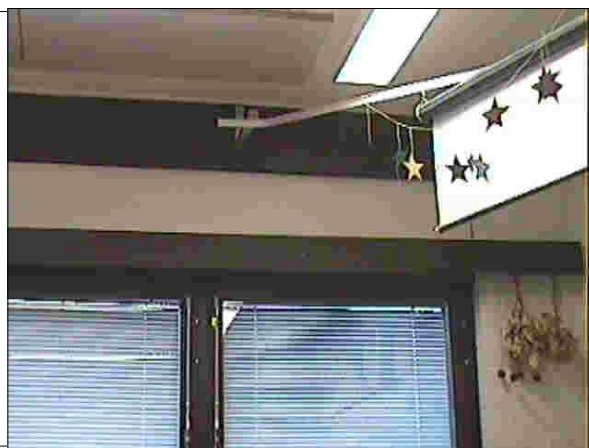
lr_6766.jpg

Kuvauskohde: Kattorakenteet ulko-ovelta katsottuna oikea puoli

Mittauspiste 1	11,8°C
Mittausalue min	5,4°C
Mittausalue max	20,3°C

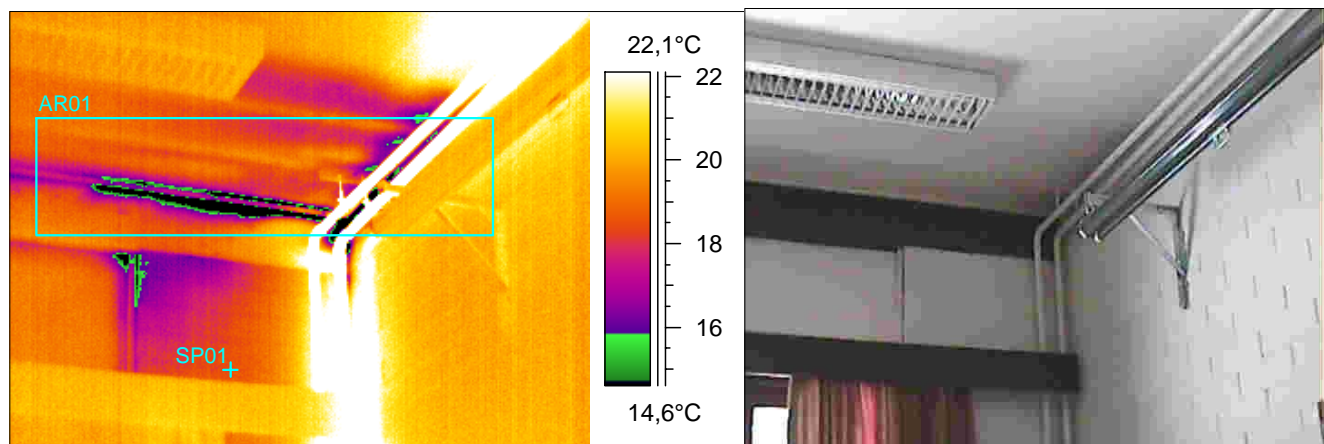
Ir_6768.jpg

Kuvauskohde: Kattorakenteet ulko-ovelta katsottuna oikea puoli

Mittauspiste 1	18,6°C
Mittausalue min	3,8°C
Mittausalue max	48,4°C

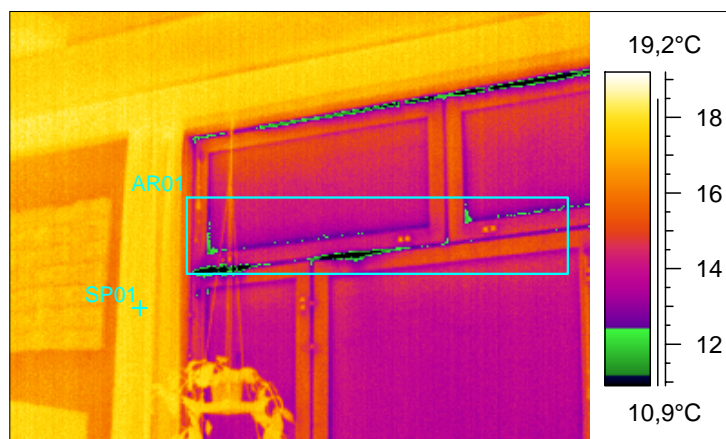
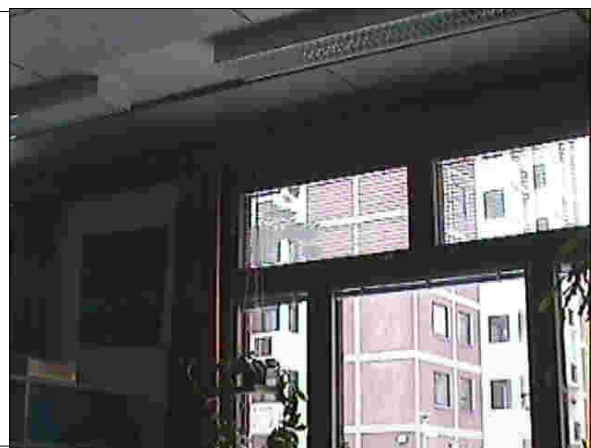
Ir_6770.jpg

Kuvauskohde: Oikeanpuolen ikkunat

Mittauspiste 1	17,9°C
Mittausalue min	7,8°C
Mittausalue max	17,0°C

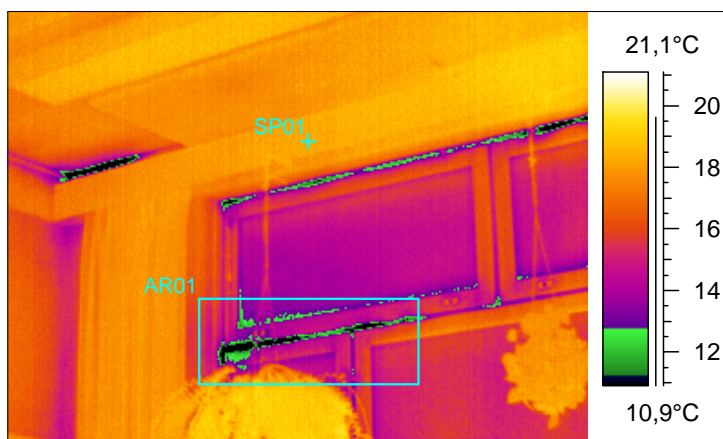
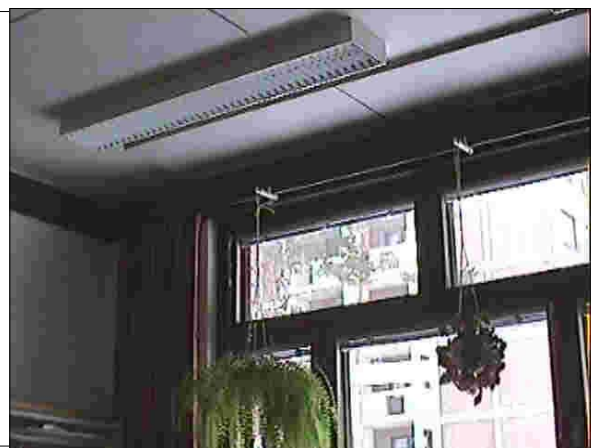
Ir_6772.jpg

Kuvauskohde: Vasemmanpuoleinen ikkuna

Mittauspiste 1	18,3°C
Mittausalue min	6,7°C
Mittausalue max	19,3°C

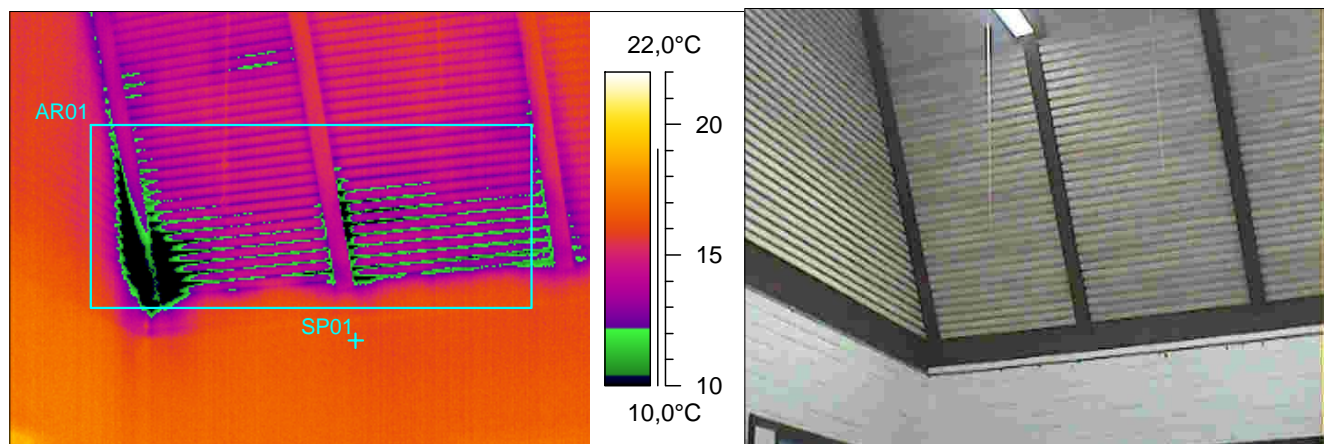
Ir_6774.jpg

Kuvauskohde: Kattorakenteet ulko-ovelta katsottuna vasen puoli

Mittauspiste 1	16,2°C
Mittausalue min	2,3°C
Mittausalue max	16,7°C

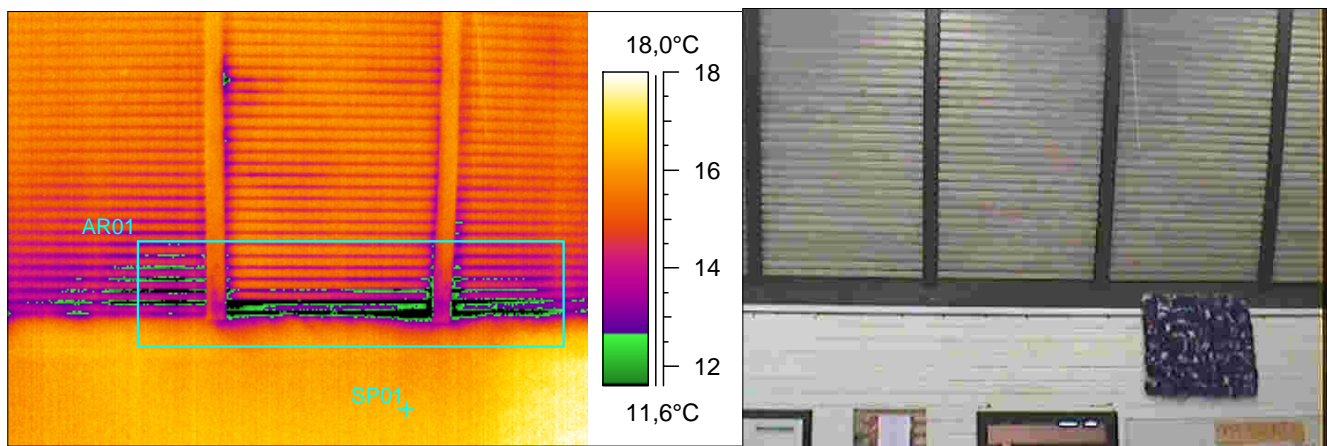
Ir_6776.jpg

Kuvauskohde: Kattorakenteet ulko-ovelta katsottuna keskeltä

Mittauspiste 1	16,4°C
Mittausalue min	8,9°C
Mittausalue max	16,9°C

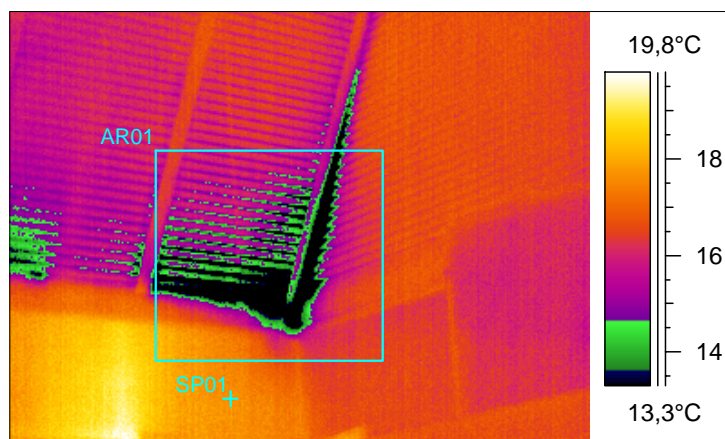
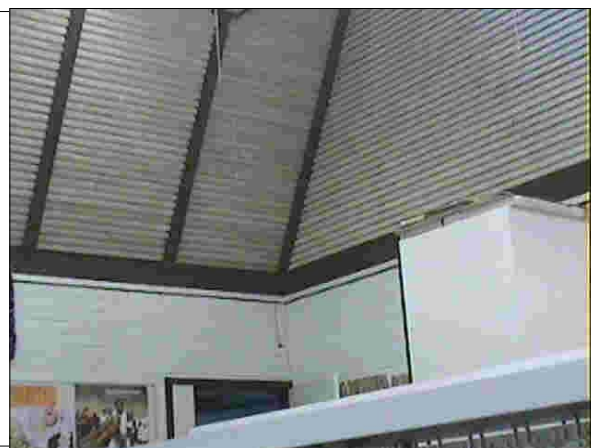
Ir_6778.jpg

Kuvauskohde: Kattorakenteet ulko-ovelta katsottuna oikea puoli

Mittauspiste 1	17,7°C
Mittausalue min	6,3°C
Mittausalue max	18,5°C
