LÄMPÖKUVAUSRAPORTTI

Kohde: Tarhapuiston koulu

Kuvauspäivä 20.2.2009

Työsuoritus: Vanhan koulun ja laajennusosan lämpökuvaus

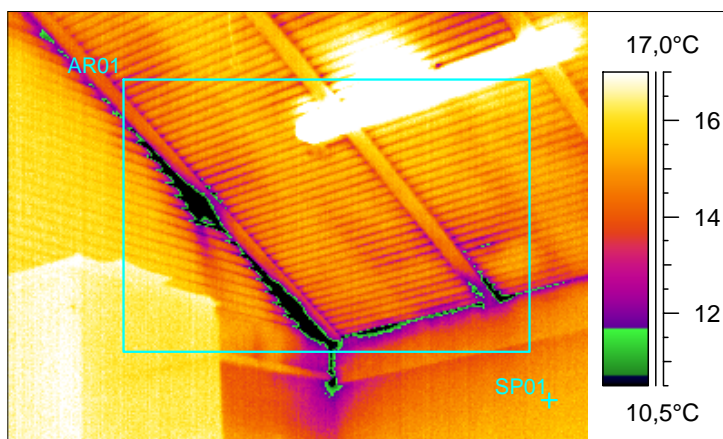
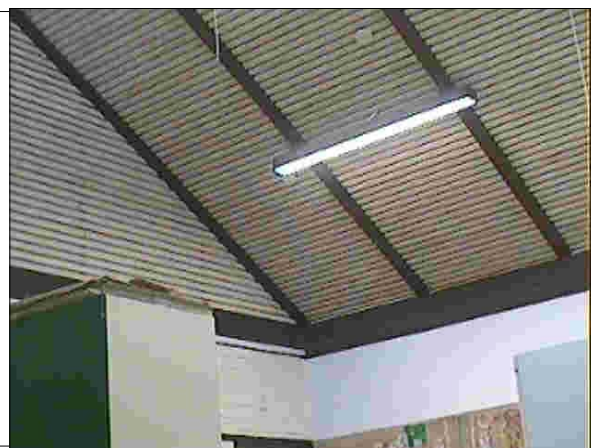
lr_6780.jpg

Kuvauskohde: Kattorakenteet ulko-oven puoleinen seinä vasemmalta

Mittauspiste 1	15,1°C
Mittausalue min	-0,5°C
Mittausalue max	44,0°C

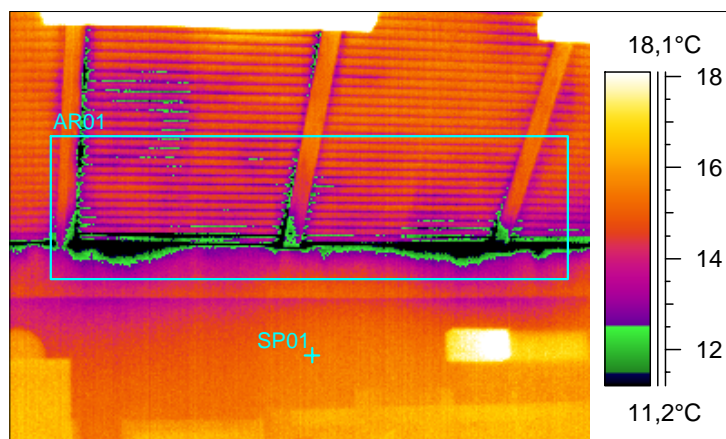
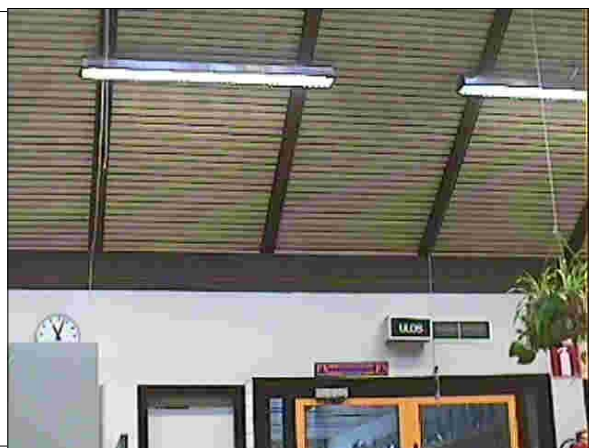
lr_6782.jpg

Kuvauskohde: Kattorakenteet ulko-oven puoleinen seinä keskeltä

Mittauspiste 1	15,6°C
Mittausalue min	4,6°C
Mittausalue max	15,8°C

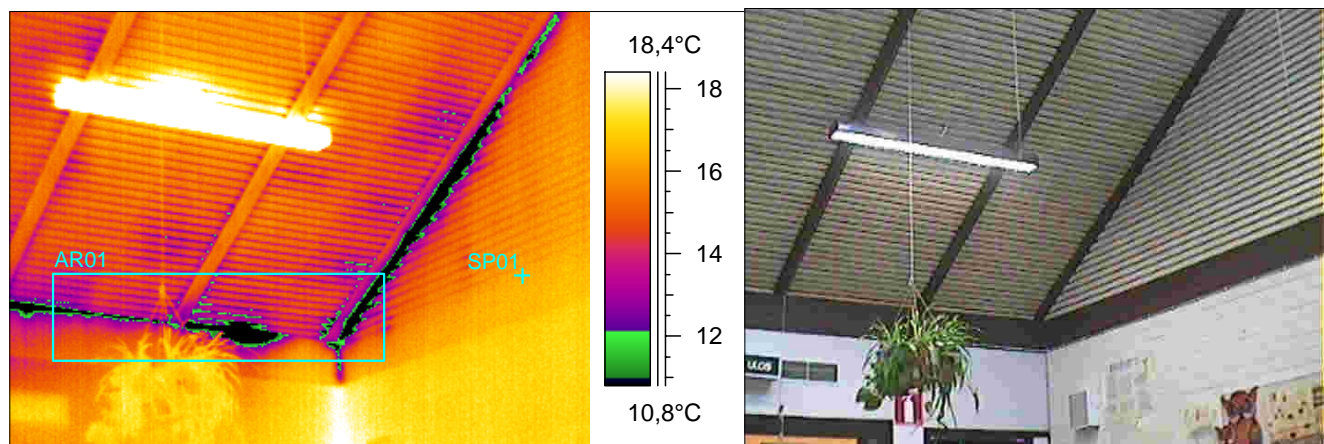
Ir_6784.jpg

Kuvauskohde: Kattorakenteet ulko-oven puoli oikealta

Mittauspiste 1	16,3°C
Mittausalue min	3,8°C
Mittausalue max	17,5°C

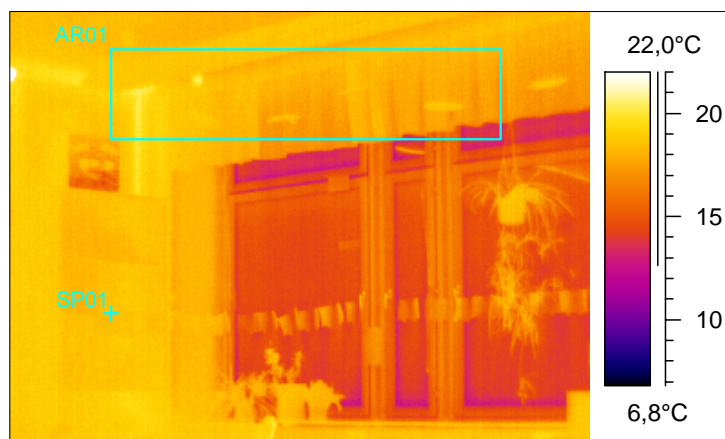
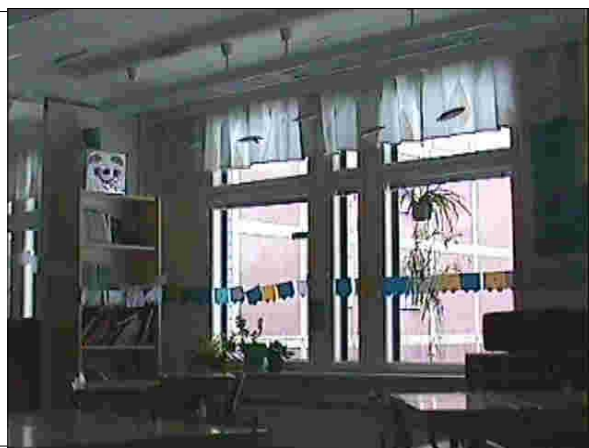
Ir_6786.jpg

Kuvauskohde: Ikkunaseinä

Mittauspiste 1	18,6°C
Mittausalue min	13,0°C
Mittausalue max	20,8°C

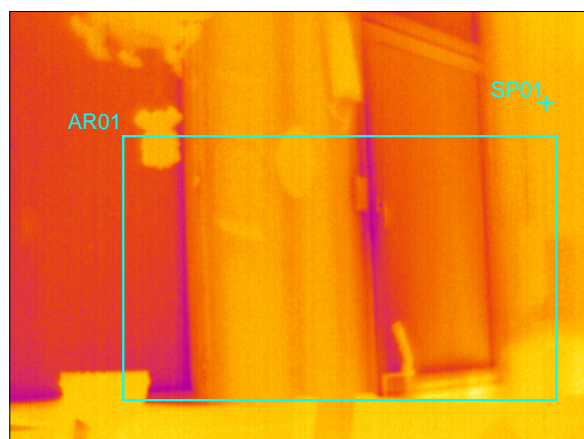
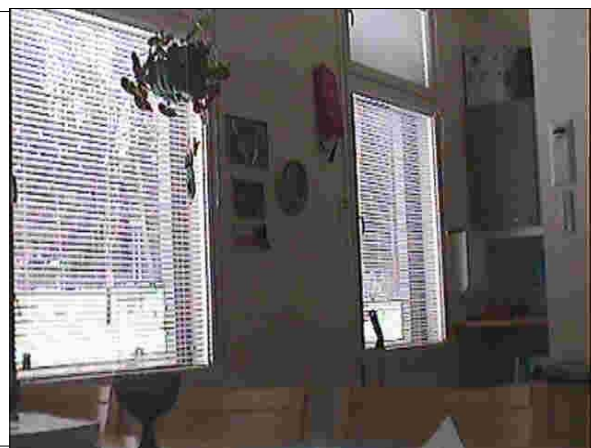
Ir_6788.jpg

Kuvauskohde: Ikkunaseinä

Mittauspiste 1	20,9°C
Mittausalue min	15,0°C
Mittausalue max	23,4°C

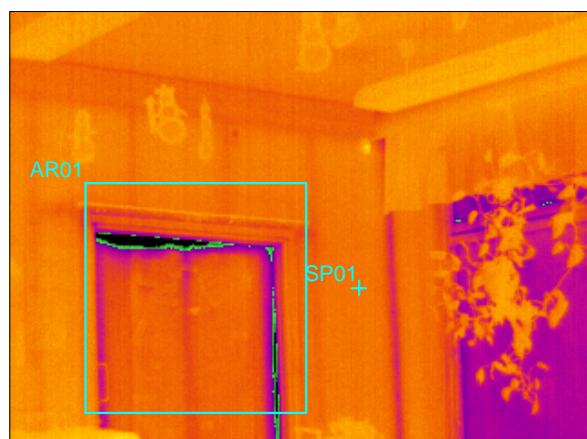
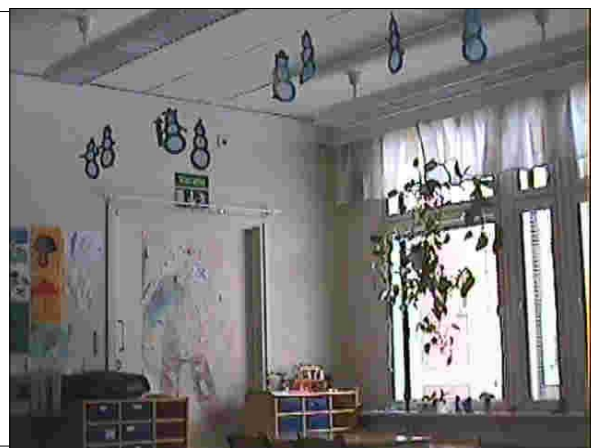
Ir_6790.jpg

Kuvauskohde: Kattorakenteet ulko-ovelta katsottuna vasen puoli

Mittauspiste 1	17,5°C
Mittausalue min	5,9°C
Mittausalue max	18,8°C

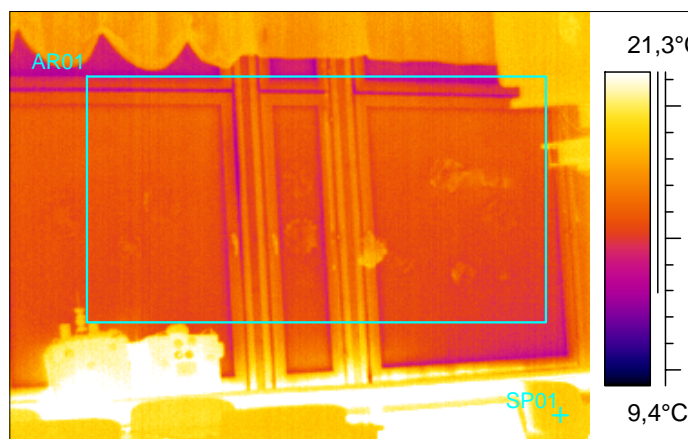
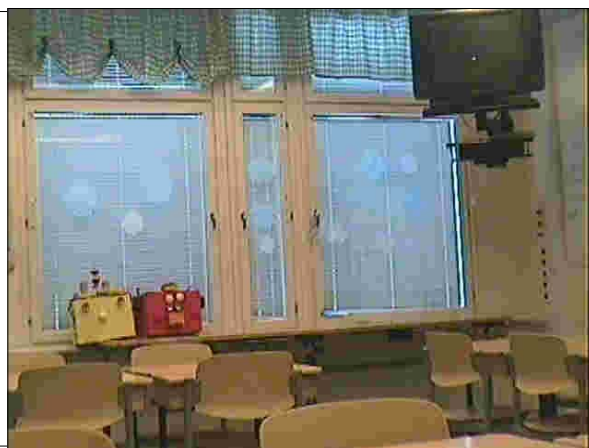
Ir_6792.jpg

Kuvauskohde: Ikkunaseinä

Mittauspiste 1	19,3°C
Mittausalue min	12,6°C
Mittausalue max	19,6°C
