Tikkurilan lukiorakennuksen ulkoseinien rappauksen irtoamisen syiden selvittäminen

Tilaaaja: Vantaan kaupunki / Tilakeskus

Tehtävä Tikkurilan lukiorakennuksen ulkoseinien rappauksen irtoamisen syiden selvittäminen

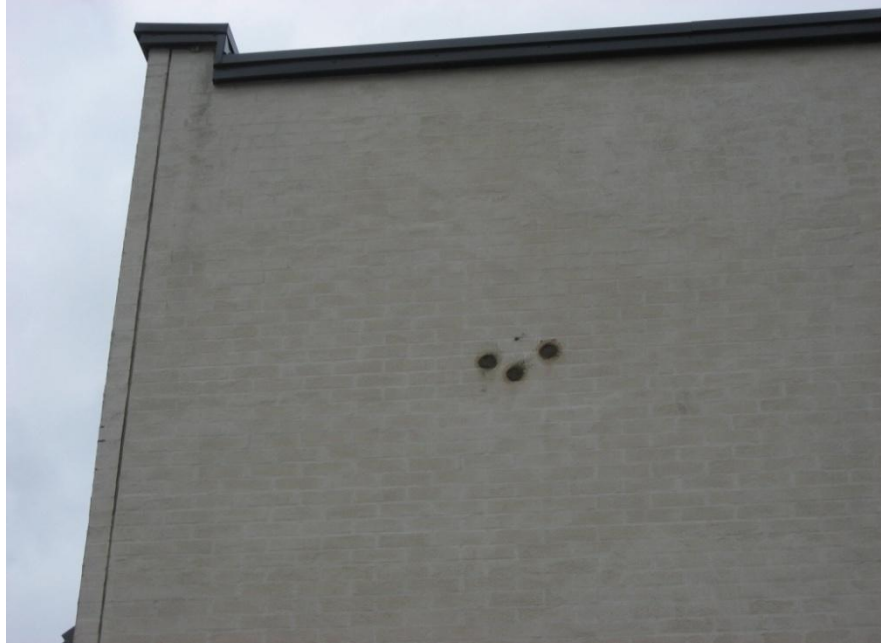
Kuva 1. Näytteenotto kohta T5 (päällepäin ehjä alue) pääsisäänkäynnin oikealla puolella olevan seinän yläosa.

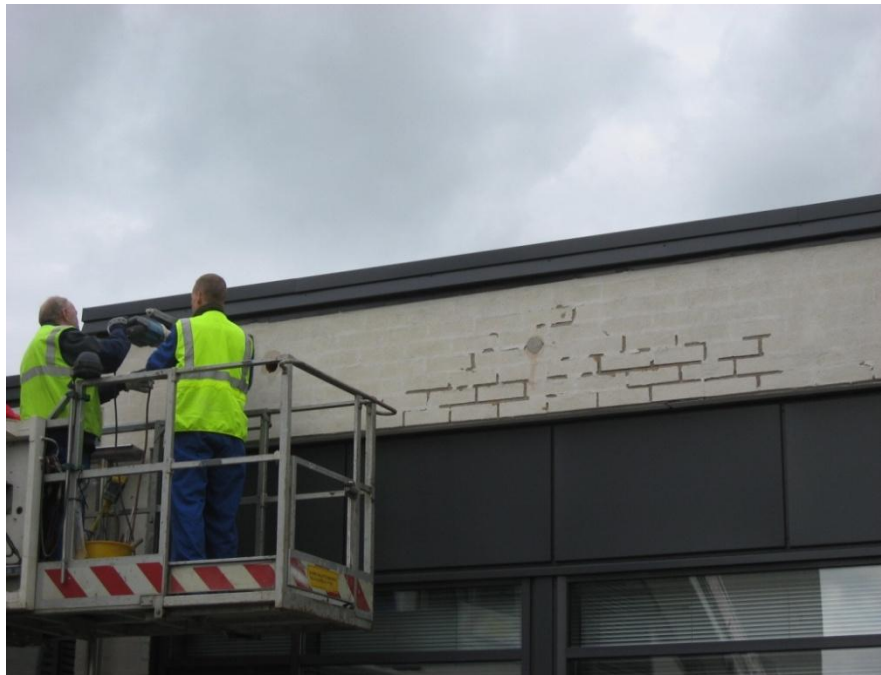
Kuva 2. Näytteenotto kohta T6 (vaurioituneen alueen vieressä oleva silmämääräisesti tarkastellen ehjä kohta) hammashoitolan yläpuolella.

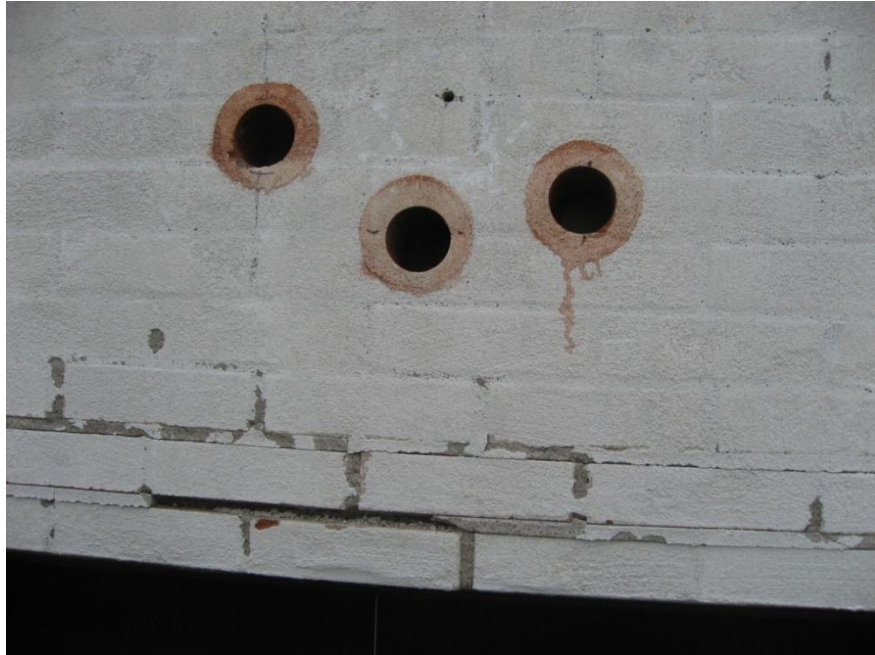
Kuva 3. Näytteenotto kohta T2 (vaurioituneen alueen yläpuolella oleva silmämääräisesti tarkastellen ehjä kohta) pääsisääntäjäntijulkisivun vasemmalla puolella olevan lounaaseen avautuvan julkisivun yläosa.

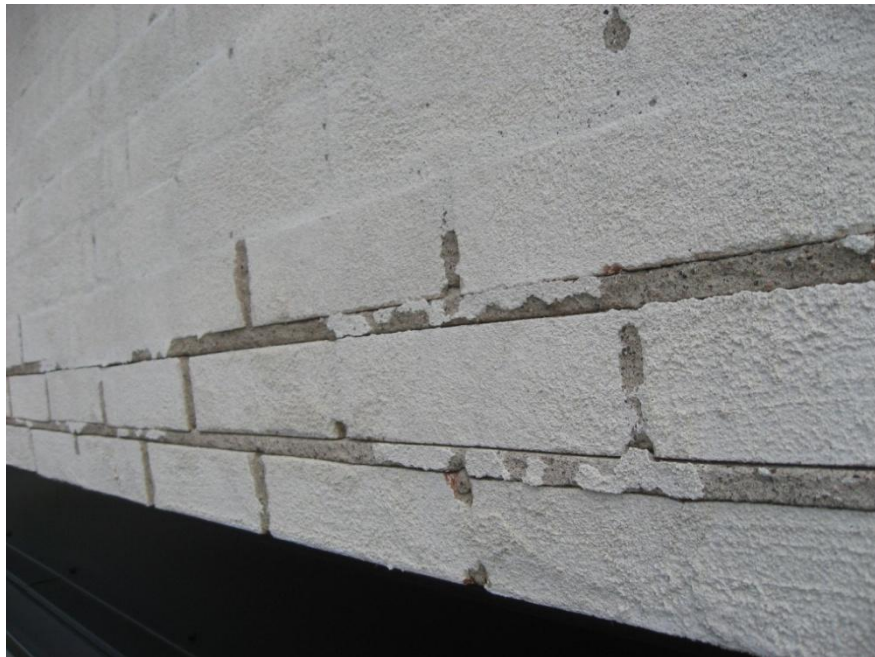
Kuva 4. Näytteenottokohdan T2 alapuolelta kuultorappaus on irronnut saumoista. Vaakasaumojen laasti on irronnut tiilestä. Silmämääräisesti näyttää siltä, että 2 alinta tiiliriviä on painunut hieman alaspäin.

Konsolikannatetuilla alueilla vaakasaumoihin asetetut teräkset ovat pitkälle ruostuneet. Tämän voidaan katsoa olevan merkittävin syy konsolikannatetuilla alueilla alimpien tiilirivien korkeudella havaittuihin vaurioihin.

Räystäään alapuoliset konsolikannatetut alueet, joissa vaakasaumoihin tiilen ja laastin rajapintaan on muodostunut halkeamia, suositellaan uusittavaksi kokonaan (laastin ja tiilen rajapinnassa ei ole tartuntaa, vaakasaumoissa olevat betoniteräksiset ovat ruostuneet, laasti työntyy paikoin ulos saumoista ja voi pudota alas). Syytä pitkiin vaakasuoriin halkeamiin ei selvitetty. Vaakasaumoissa olevat halkeamat ovat mahdollisesti aiheutuneet konsolikannatettujen alueiden osittaisesta painumisesta.

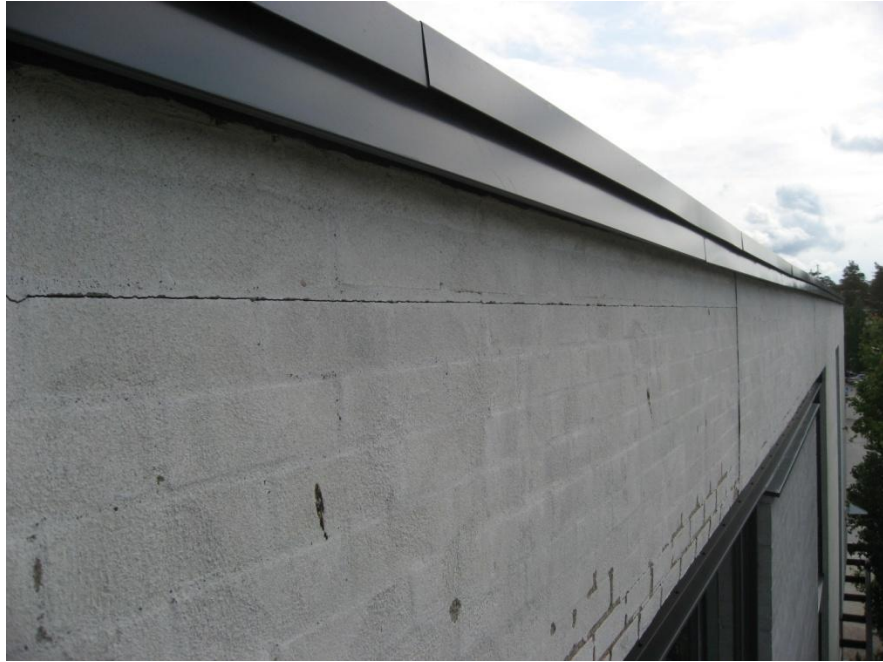
Kuva 5. Näytteenottokohdan T2 yläpuolella on pitkä halkeama vaakasauman ja tiilen rajapinnassa. Silmämääräisesti näyttää siltä, että kymmenkunta alinta tiiliriviä on painunut hieman alaspäin.

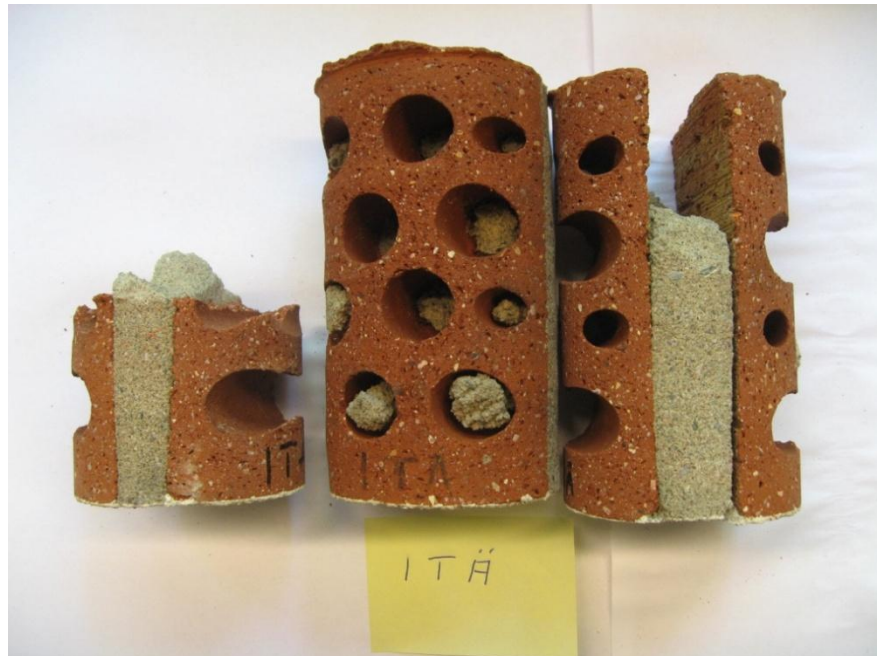
Kuva 6. Itään avautuvasta julkisivusta (ehjä alue) poraamalla irrotetut näytteet. Vasemman puoleinen näyte asetettiin jäädytys - sulatuskäsittelyyn, keskimmäisestä näytteestä tehtiin kaksi ohuthiettä ja laastianalyysi. Oikeanpuoleisen näytteen laastista määritettiin laastin vetolujuus.

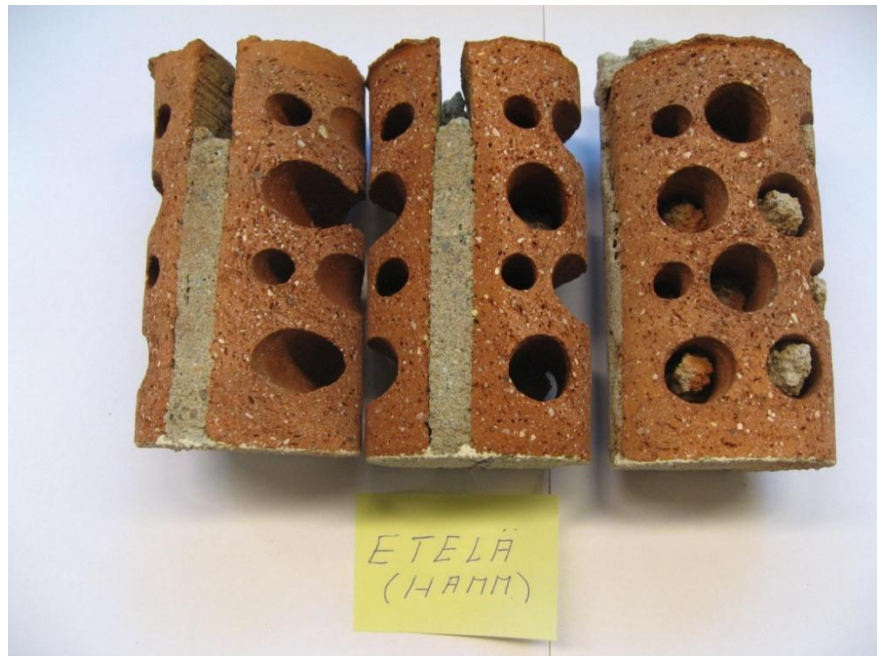
Kuva 7. Etelään avautuvasta julkisivusta (hammashoitolan yläpuolelta) poraamalla irrotetut näytteet. Näytteet on irrotettu ehjästä kohdasta läheltä vaurioitunutta kohtaa. Vasemman puoleinen näyte asetettiin jäädytys - sulatuskäsittelyyn, keskimmäisestä näytteestä tehtiin ohuthie ja laastianalyysi. Oikeanpuoleisesta näytteestä tehtiin ohuthie ja määritettiin laastin vetolujuus.

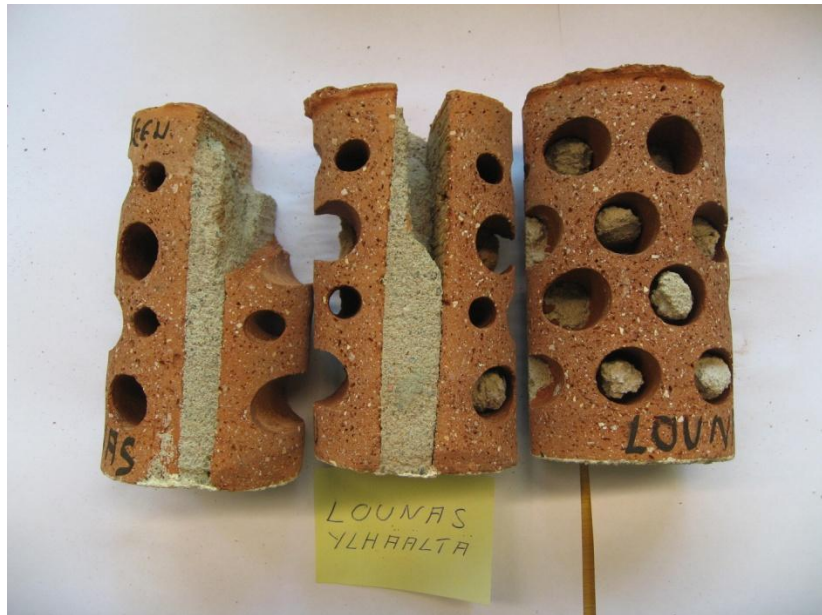
Kuva 8. Lounaaseen avautuvasta julkisivun yläosasta poraamalla irrotetut näytteet. Näytteet on irrotettu ehjästä kohdasta läheltä vaurioitunutta kohtaa. Vasemman puoleinen näyte asetettiin jäädytys - sulatuskäsittelyyn, keskimmäisestä näytteestä tehtiin ohuthie ja laastianalyysi. Oikeanpuoleisesta näytteestä tehtiin ohuthie ja määritettiin laastin vetolujuus.

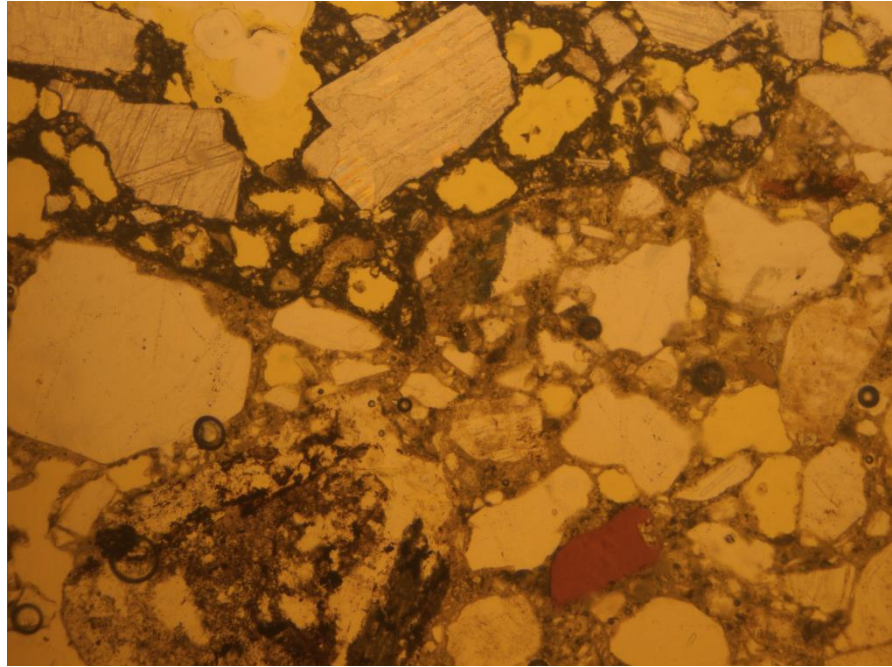
Kuultorappauksen ja laastin välinen tartunta on pääosin hyvä ja tiivis (*kuva 9*). Kuultorappauksessa on kuitenkin runsaasti harvatiiloja, jotka voivat heikentää kerroksen lujuutta ja paikoin myös kerroksen tartuntaa laastiin.

Kuva 9. Kuultorappaus näkyy kuvan yläosassa tummana kerroksena ja laasti vaaleampana kerroksena kuultorappauksen alapuolella. Kuultorappauksen ja laastin välinen tartunta on pääosin hyvä. Kuva tasopolarisoidussa valossa ja kuvan pidempi sivu vastaa näytteessä noin 2,3 mm.

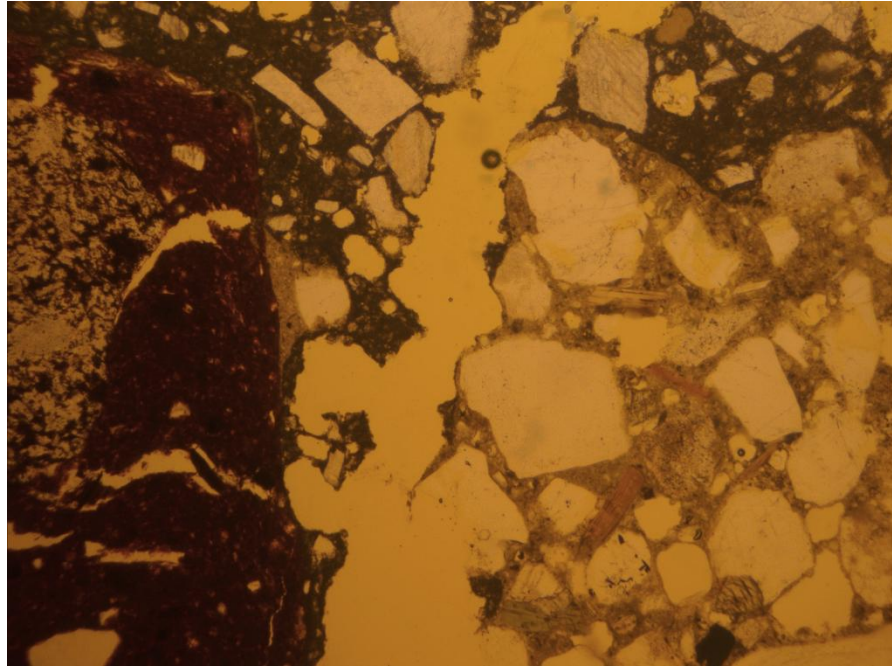
Laastissa ei ole näkyvissä säröilyä/halkeilua (*kuva 10*). Tiilessä on kohtalaisesti pääosin pinnansuuntaisesti suuntautunutta valmistuksen aikaista tekstuurisäröilyä. Tiilen pakkasenkestävyys on julkaisun VTT-1624 (1995) mukaisesti arviolta luokkaa indeksi 2.

Kuva 10. Kuultorappaus näkyy yläosassa tummana kerroksena, tiili tumman punaisena alueena ja laasti kuultorappauksen alapuolella vaaleampana kerroksena. Tiilen ja kuultorappauksen väliset tartunnat ovat hyvät ja tiiviit Halkeamaa tai osa siitä on ilmeisesti tullut ohuthieen valmistuksen yhteydessä. Kuva tasopolarisoidussa valossa ja kuvan pidempi sivu vastaa näytteessä noin 2,3 mm.

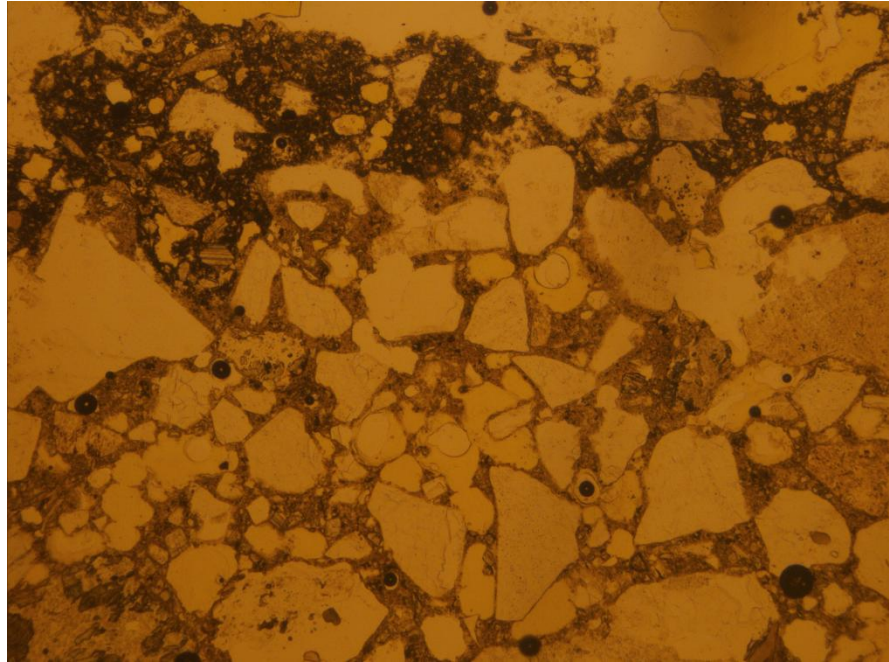
Kuva 11. Kuultorappauskerros näkyy kuvan yläosassa tummempana ohuena kerroksena ja laasti sen alapuolella vaaleampana kerroksena. Kuultorappauksen tartunta laastiin on hyvä ja tiivis. Laastissa esiintyy runsaasti harvatiloja. Kuva tasopolarisoidussa valossa ja kuvan pidempi sivu on noin 4,5 mm.

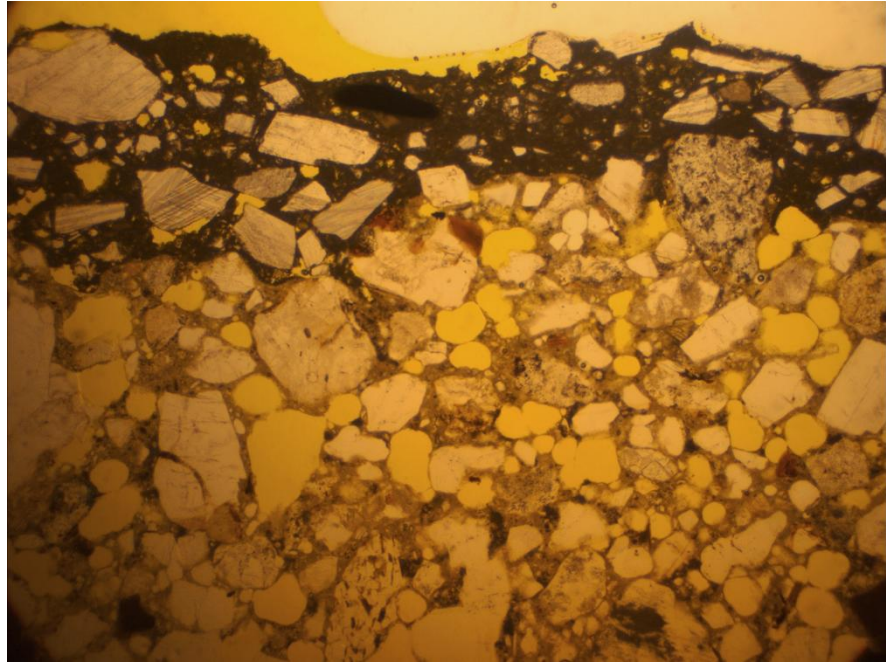
Kuva 12. Kuultorappauskerros näkyy kuvan yläosassa tummempana ohuena kerroksena ja laasti sen alapuolella vaaleampana kerroksena. Kuultorappauksen tartunta laastiin on hyvä ja tiivis. Laastissa esiintyvät harvatilat näkyvät keltaisina alueina. Kuva tasopolarisoidussa valossa ja kuvan pidempi sivu on noin 4,5 mm.

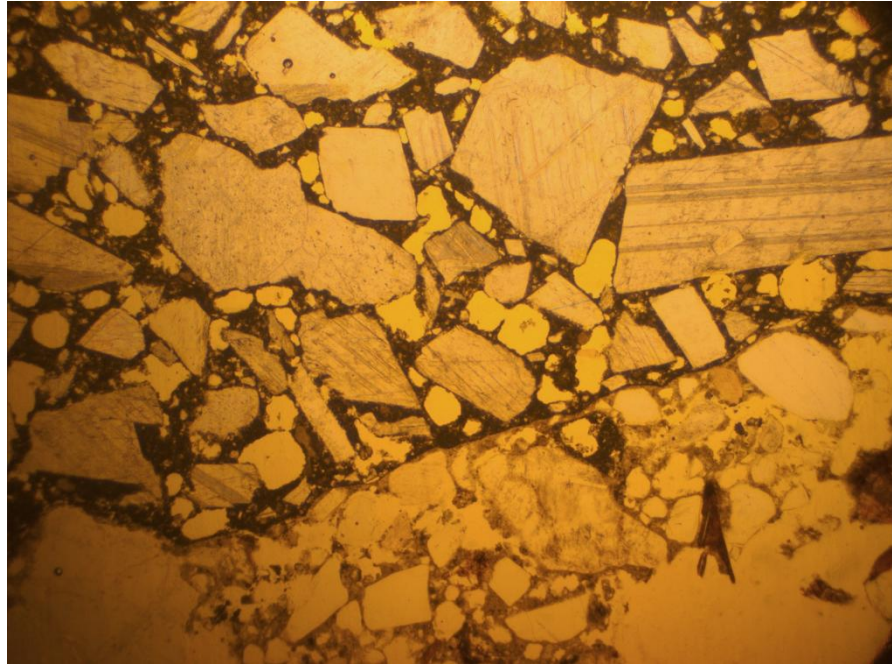
Laastissa esiintyy hyvin vähäistä ja paikallista kuivumissäröilyä. Laastissa ei havaittu muuta merkittävää säröilyä / halkeilua.

Kuva 13. Kuultorappauskerros näkyy yläosan tummana kerroksena, vaaleampi kerros on laastia. Kerrosten välinen tartunta on yleisesti hyvä. Kuultorappauskerroksessa ja laastissa näkyvät kirkkaat keltaiset alueet ovat harvatiloja. Kuva tasopolarisoidussa valossa ja kuvan pidempi sivu vastaa näytteessä noin 2,3 mm.

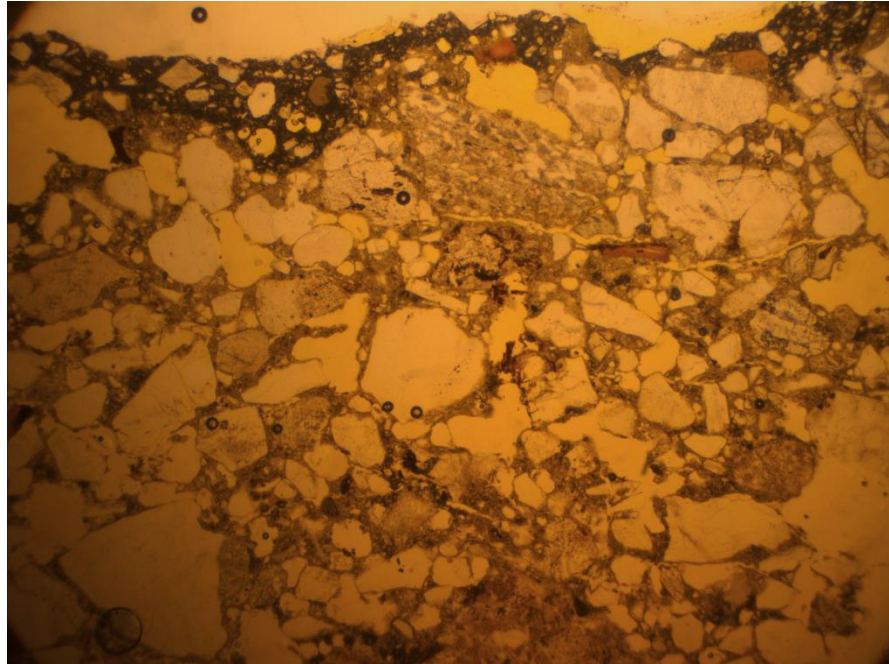
Laastin ulkopinnassa noin 4 mm syvyydelle asti on pinnansuuntaista, myötäilevää ja epäjatkuvaa säröilyä (kuva 14). Muuta merkittävää säröilyä / halkeilua ei havaittu.

Kuva 14. Kuultorappauskerros näkyy kuvan yläosassa ohuena tummana kerroksena ja laasti sen alapuolella vaaleampana kerroksena. Kuultorappauksessa esiintyy harvatiloja vähän, mutta laastissa harvatiloja on runsaasti (keltaiset alueet). Laastin ulkopinnassa on pinnansuuntaista säröilyä. Kerrosten välinen tartunta on hyvä. Kuva tasopolarisoidussa valossa ja kuvan pidempi sivu vastaa näytteessä noin 4,5 mm.

Yhteenvedona voidaan todeta, että tiili ja muurauslaasti voidaan katsoa standardin mukaisiksi. Laastissa vauriokohdan vieressä havaittu pinnan suuntainen säröily on muodostunut ilmeisesti laastin jäädyttyä tuoreena. Laastin jäätyminen tuoreena voidaan katsoa olevan merkittävin syy siihen, että kuultorappausta ja laastin pintakerrosta on paikoitellen irronnut.

Tehtyjen laboratoriotutkimusten perusteella laasti on niin lujaa, että korjaus voidaan tehdä rakennetta kokonaan uusimatta alueilla, joissa laasti on edelleen kiinni tiilessä. Laastin irtoava pintakerros uusitaan (pakkasvaurioitunut).

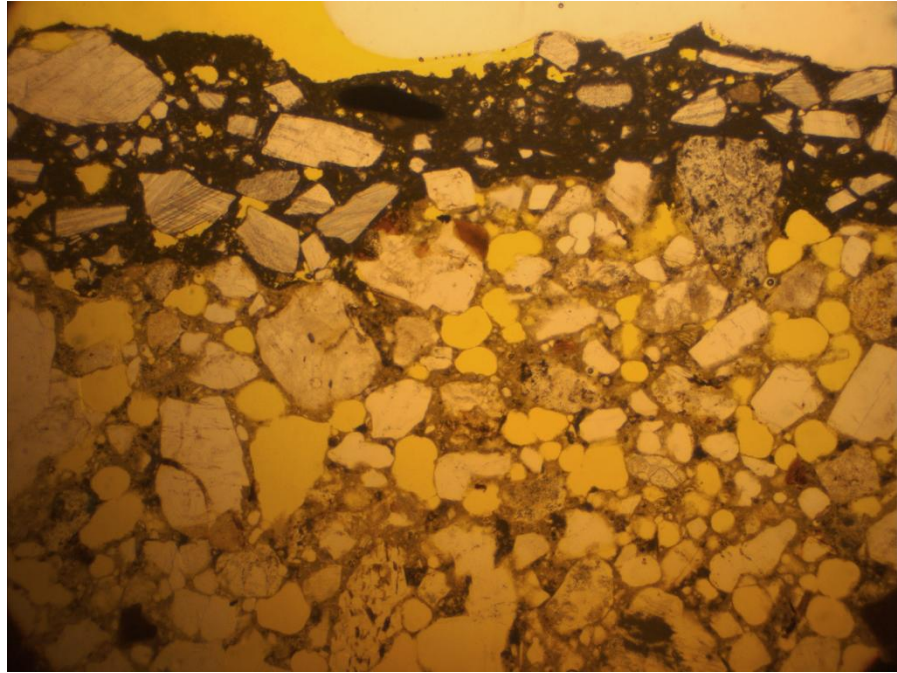
Kuva 15. Kuultorappauskerros näkyy kuvan yläosassa tummempana ohuena kerroksena ja muurauslaasti sen alapuolella vaaleampana kerroksena. Kuultorappauksen tartunta muurauslaastiin on hyvä ja tiivis. Muurauslaastissa esiintyvät harvatilat näkyvät keltaisina alueina. Kuva tasopolarisoidussa valossa ja kuvan pidempi sivu on noin 4,5 mm.

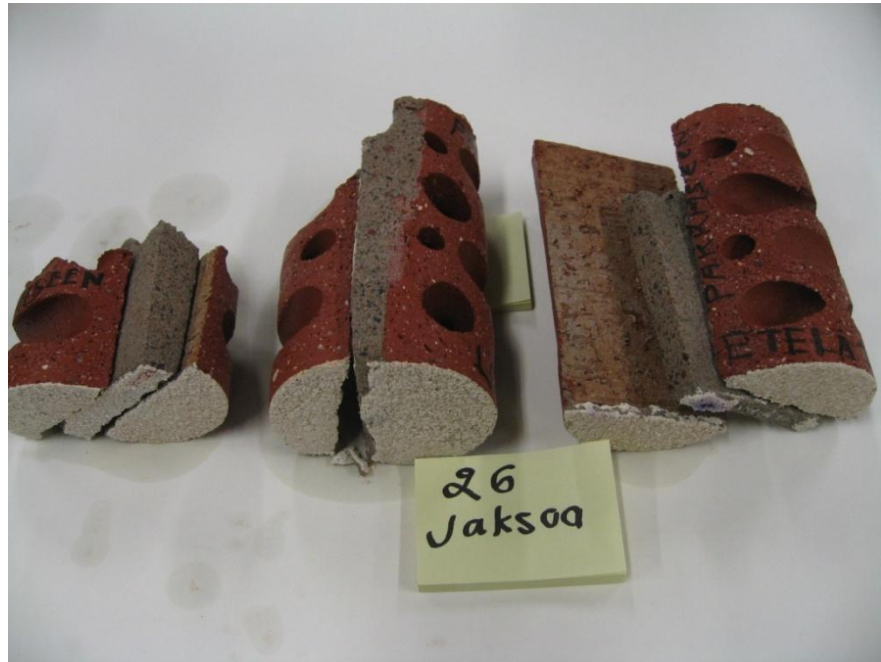
Kuva 16. Jäädytys - sulatuskäsittelyyn asetetut näytteet 26 jakson jälkeen. Näytteissä "Itä" (vasemmalla) ja "Etelä" (oikealla) laastin ja tiilen välinen tartunta on pettänyt kummastakin tiilestä. Näytteessä "Lounas" tartunta on pettänyt toisesta tiilestä. Oikeanpuoleisissa näytteissä kuultorappaus on irronnut laastin kohdalla.

Laboratoriossa osalle näytteitä tehtiin 100 jakson jäädytys - sulatuskäsittely. Jäädytys - sulatuskäsittelyn perusteella laastin ja tiilen välinen tartunta ei kestä toistuvaa jäätymistä ja sulamista, kun materiaalit ovat märkiä. Myöskään kuultorappauksen tartunta laastiin/tiileen ei kestä toistuvaa jäätymistä ja sulamista. Näytteistä jäädytys - sulatuskäsittelyn aikana irronneita tiiliosia koputeltiin metalliesineellä 100 jakson jälkeen. Heleää sointia ei kuulunut. Tämän perusteella arvioituna tiiliosiin on muodostunut jäädytys - sulatuskäsittelyn aikana sisäisiä vaurioita.

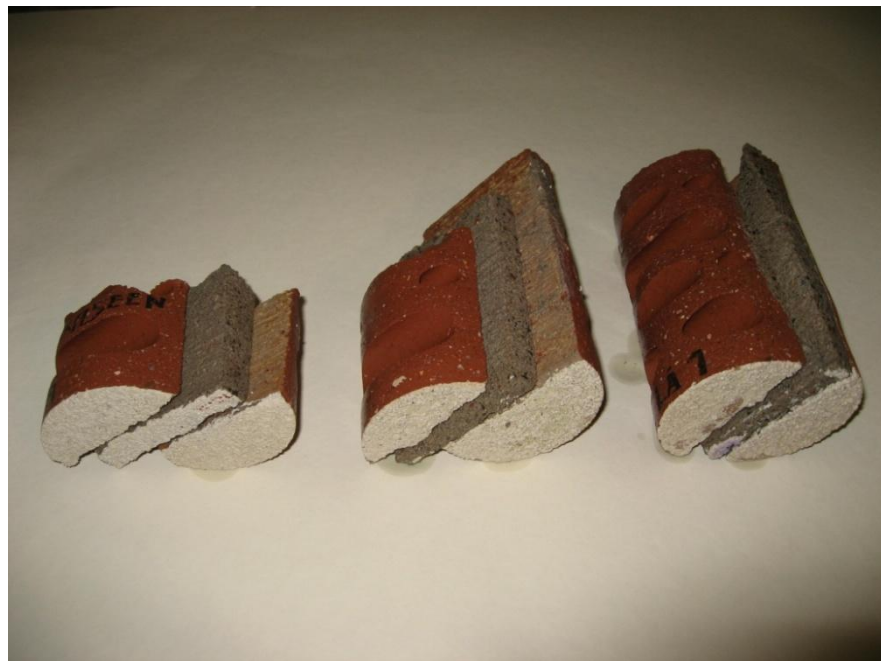
Kuva 17. Jäädytys - sulatuskäsittelyyn asetetut näytteet 49 jakson jälkeen. Kaikissa näytteissä laastin ja tiilen välinen tartunta on pettänyt. Oikeanpuoleisissa näytteissä kuultorappaus on irronnut varsinkin laastin kohdalla.

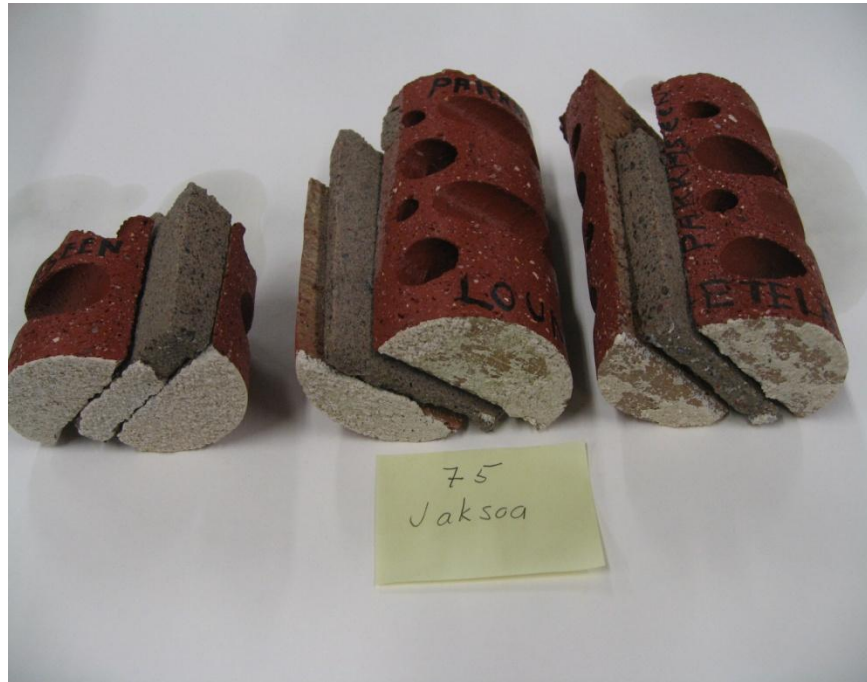
Kuva 18. Jäädytys - sulatuskäsittelyyn asetetut näytteet 75 jakson jälkeen. Oikeanpuoleisten näytteiden kuultorappaus on irronnut lähes kokonaan ja mukana hieman laastia. Vasemmanpuoleisen näytteen kuultorappaus on irronnut osittain laastin kohdalta

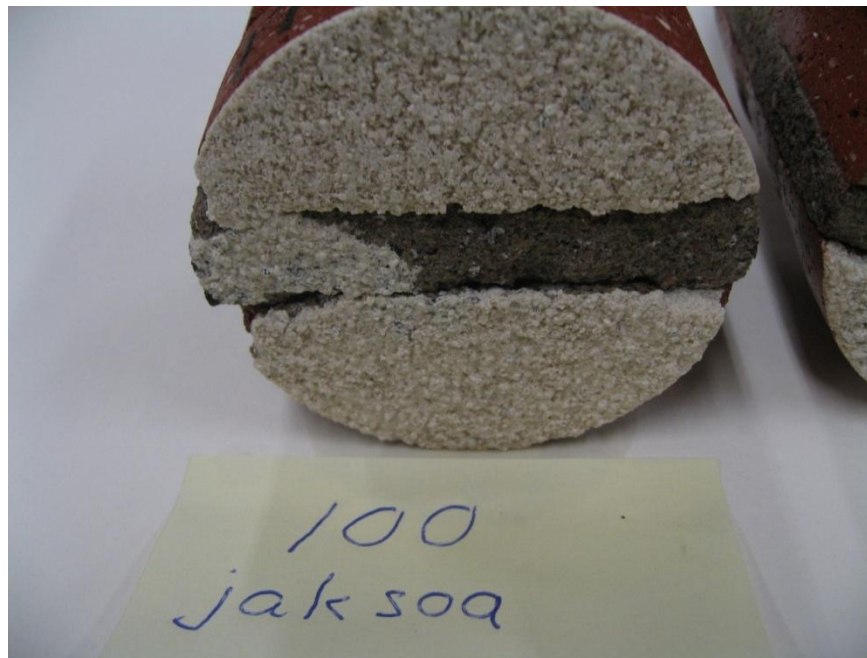
Kuva 19. Jäädytys - sulatuskäsittelyyn asetettu näyte "Itä 1" 100 jakson jälkeen. Kuultorappauslaasti on irronnut laastin kohdalta lähes kokonaan ja mukana hieman laastia.

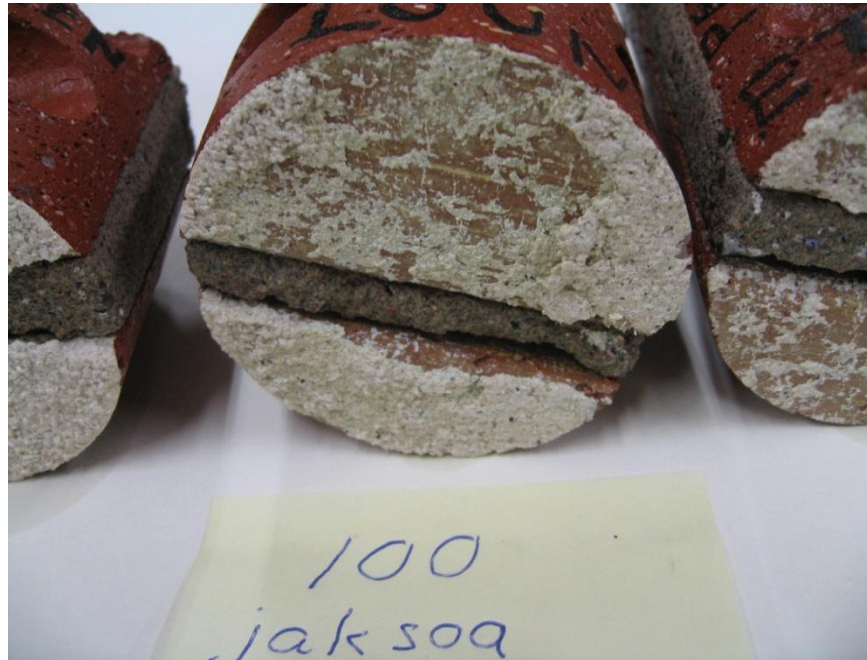
Kuva 20. Jäädytys - sulatuskäsittelyyn asetettu näyte "Lounas 1" 100 jakson jälkeen. Kuultorappauslaasti on irronnut laastin ja tiilen kohdalta lähes kokonaan ja mukana hieman laastia.

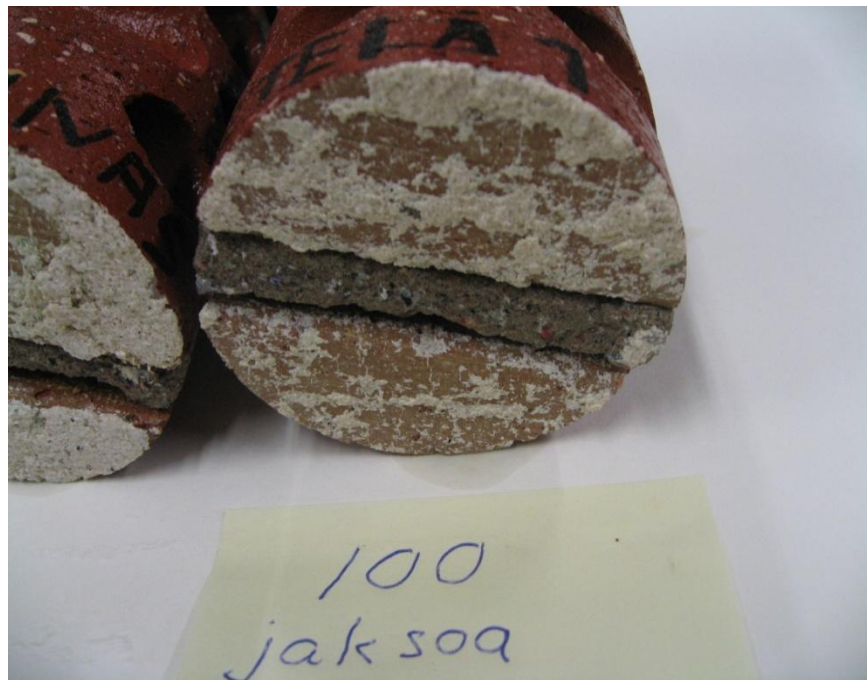
Kuva 21. Jäädytys - sulatuskäsittelyyn asetettu näyte "Etelä 1" 100 jakson jälkeen. Kuultorappauslaasti on irronnut laastin ja tiilen kohdalta lähes kokonaan ja mukana hieman laastia.
