Kohde: Uomarinteen päiväkoti

24.2.2012

YHTEENVETO

LÄMPÖKUVAUKSEN PERUSTIEDOT

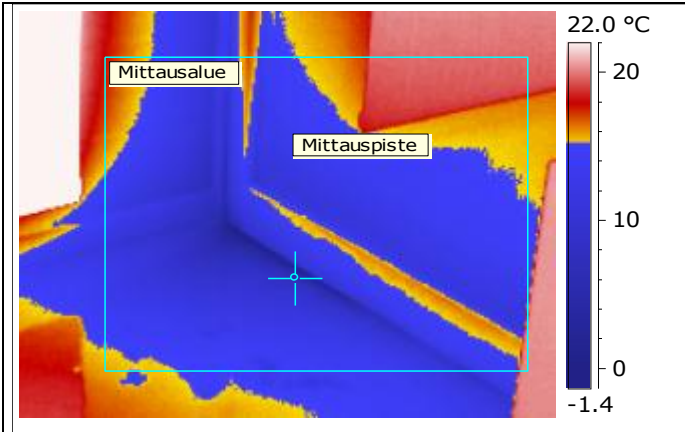
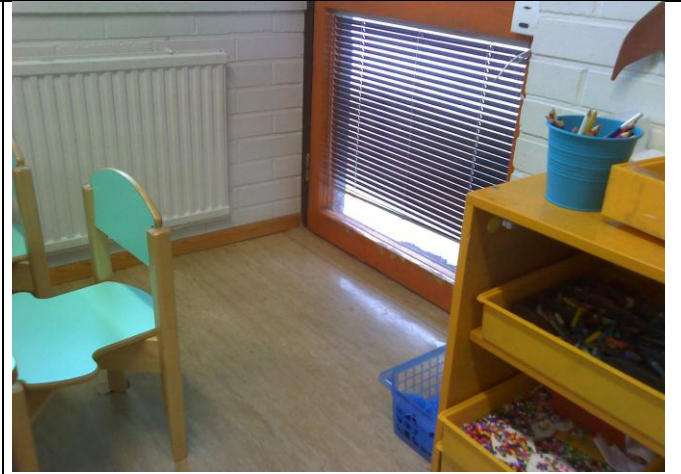
Lämpökuva 1. Olohuone 1

Mittauspiste Temperature	6.8 °C
Mittausalue Max. Temperature	20.3 °C
Mittausalue Min. Temperature	-0.0 °C
Lämpötilaindeksi mitatun alueen minimilämpötilasta	-0
Lämpötilaindeksi mitatusta pistelämpötilasta	31

Ilma- ja lämpövuotoa ulko-ovesta. Ilma tulee sisään raakana (lämpötilaindeksi 0) Sininen väri lämpökuvassa ilmoittaa alueen, joka ei täytä Asumisterveysohjeen hyvää tasoa (lämpötilaindeksi 65 alittuu).

Korjausluokkasuositus: 1

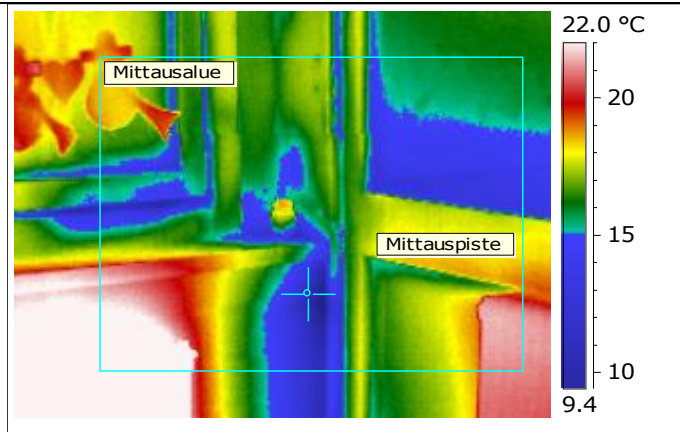
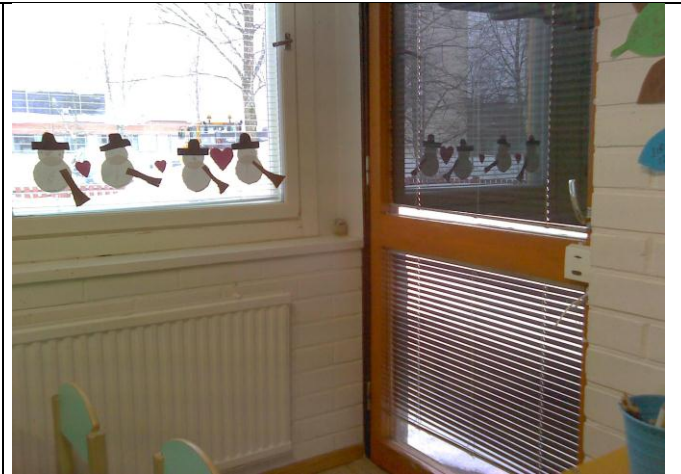
Lämpökuva 2. Olohuone 1

Mittauspiste Temperature	10.7 °C
Mittausalue Max. Temperature	40.9 °C
Mittausalue Min. Temperature	7.4 °C
Lämpötilaindeksi mitatun alueen minimilämpötilasta	33
Lämpötilaindeksi mitatusta pistelämpötilasta	48

Lämpövuotoa ovesta ja ikkunoista.

Korjausluokkasuositus: 1

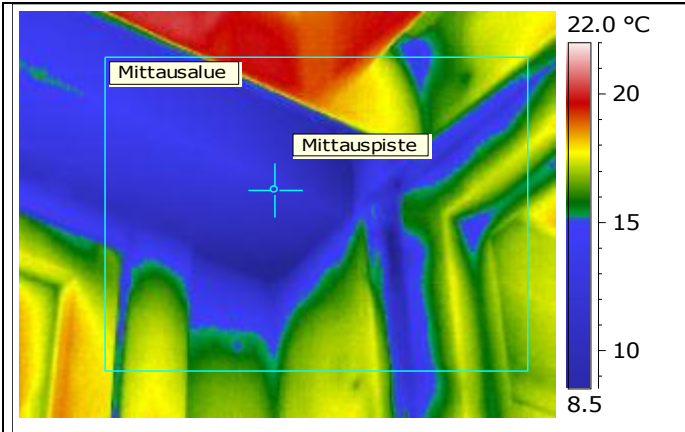
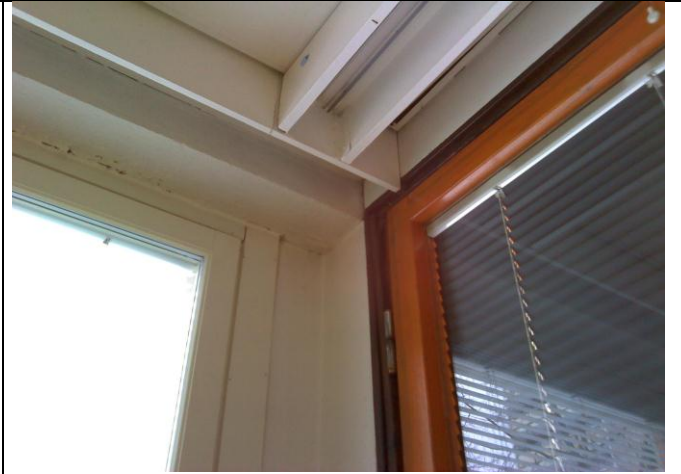
Lämpökuva 3. Olohuone

Mittauspiste Temperature	12.1 °C
Mittausalue Max. Temperature	19.8 °C
Mittausalue Min. Temperature	5.9 °C
Lämpötilaindeksi mitatun alueen minimilämpötilasta	27
Lämpötilaindeksi mitatusta pistelämpötilasta	55

Lämpövuotoa ikkunapalkissa. Valokuvassa näkyy palkissa olevia kosteusrasituksen merkkejä.

Korjausluokkasuositus: 1

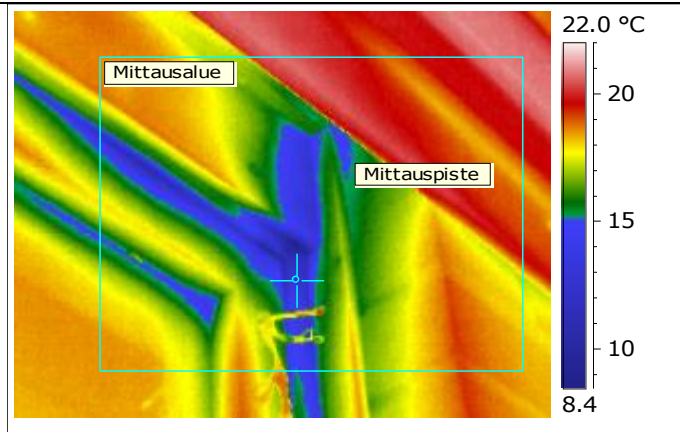
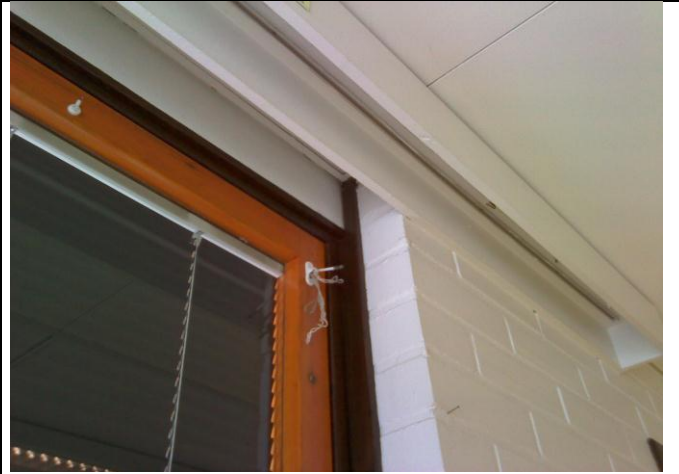
Lämpökuva 4. Makuuhuone 1

Mittauspiste Temperature	12.9 °C
Mittausalue Max. Temperature	21.0 °C
Mittausalue Min. Temperature	8.5 °C
Lämpötilaindeksi mitatun alueen minimilämpötilasta	39
Lämpötilaindeksi mitatusta pistelämpötilasta	59

Lämpövuotoa ikkunakarmista ja seinän yläosasta.

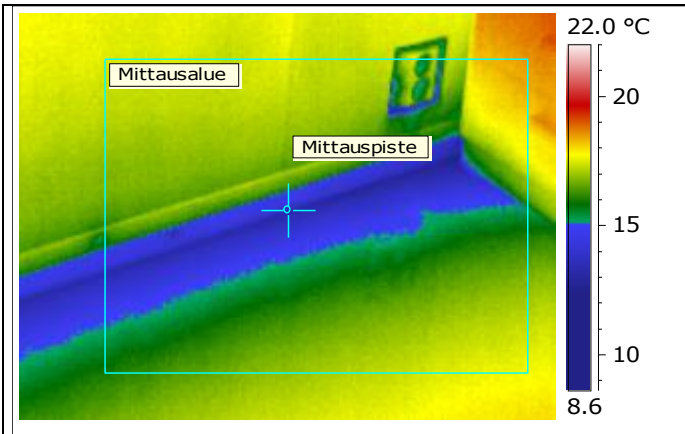
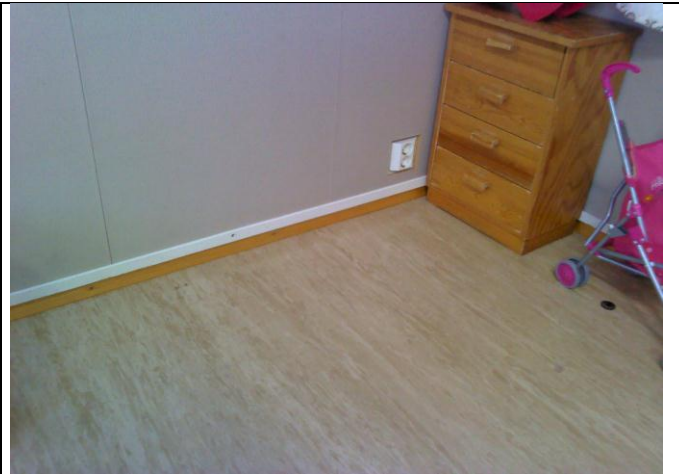
Lämpökuva 5. Makuuhuone 1

Mittauspiste Temperature	13.0 °C
Mittausalue Max. Temperature	18.6 °C
Mittausalue Min. Temperature	12.3 °C
Lämpötilaindeksi mitatun alueen minimilämpötilasta	56
Lämpötilaindeksi mitatusta pistelämpötilasta	59

Lämpövuotoa ulkoseinän ja lattian liittymässä.

Korjausluokkasuositus: 1

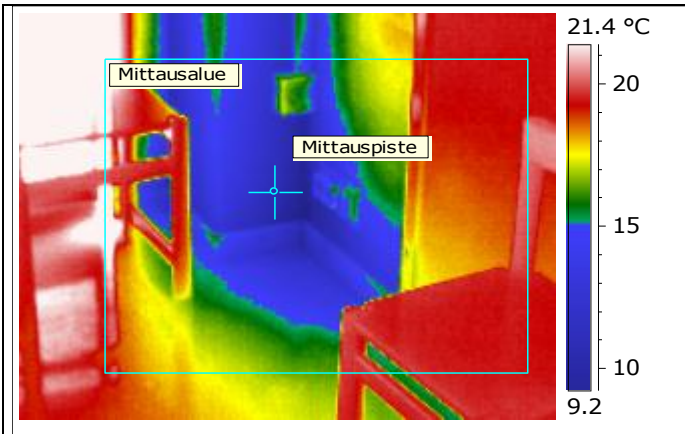
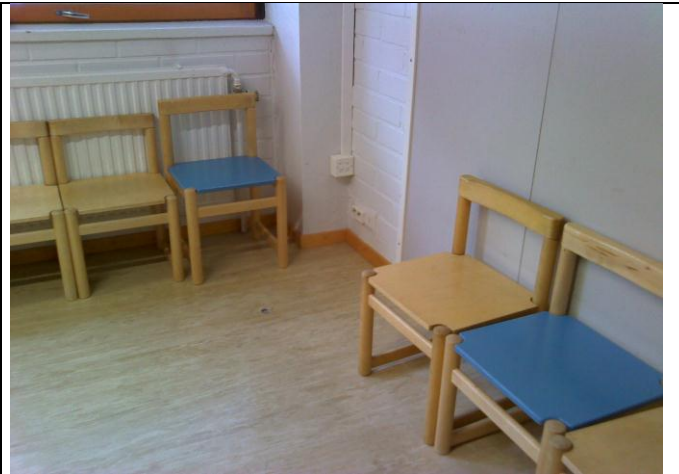
Lämpökuva 6. Makuuhuone 1

Mittauspiste Temperature	10.6 °C
Mittausalue Max. Temperature	41.5 °C
Mittausalue Min. Temperature	8.0 °C
Lämpötilaindeksi mitatun alueen minimilämpötilasta	36
Lämpötilaindeksi mitatusta pistelämpötilasta	48

Lämpövuotoa ulkonurkan pilarin ympäristöstä.

Korjausluokkasuositus: 1

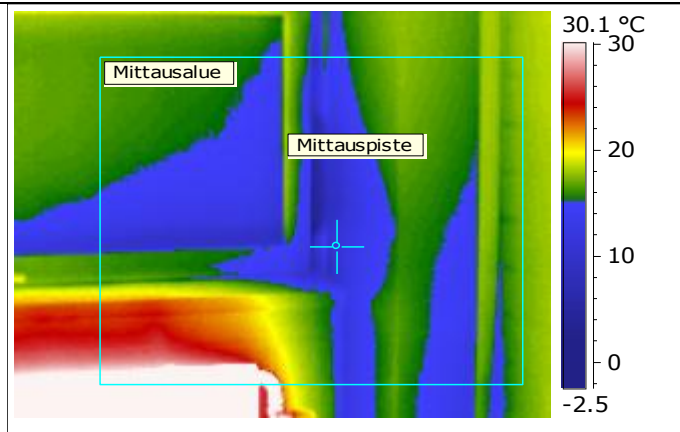
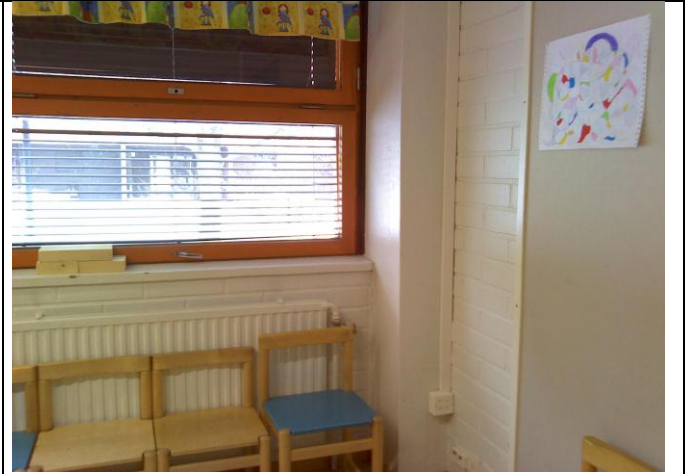
Lämpökuva 7. Makuuhuone 1

Mittauspiste Temperature	11.2 °C
Mittausalue Max. Temperature	42.6 °C
Mittausalue Min. Temperature	2.0 °C
Lämpötilaindeksi mitatun alueen minimilämpötilasta	9
Lämpötilaindeksi mitatusta pistelämpötilasta	51

Lämpövuotoa pilarista ja ikkunakarmista.

Korjausluokkasuositus: 1

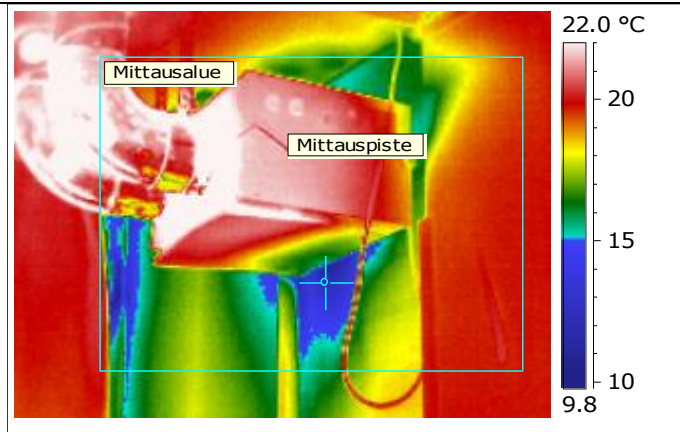
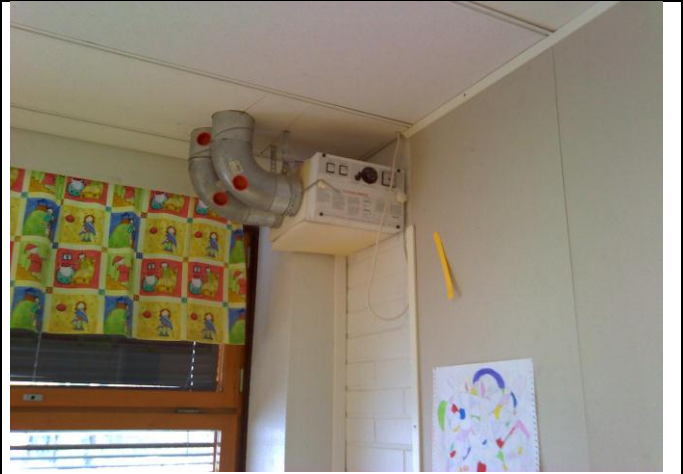
Lämpökuva 8. Makuuhuone 1

Mittauspiste Temperature	12.7 °C
Mittausalue Max. Temperature	26.3 °C
Mittausalue Min. Temperature	10.2 °C
Lämpötilaindeksi mitatun alueen minimilämpötilasta	46
Lämpötilaindeksi mitatusta pistelämpötilasta	58

Lämpövuotoa ulkoseinän läpiviennistä sekä ikkunakarmista.

Korjausluokkasuositus: 1

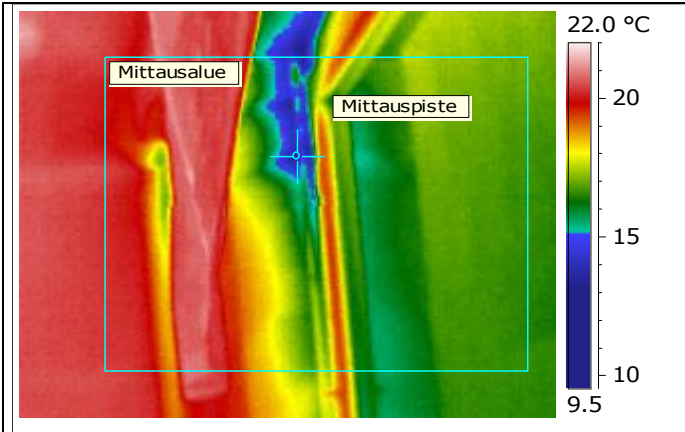
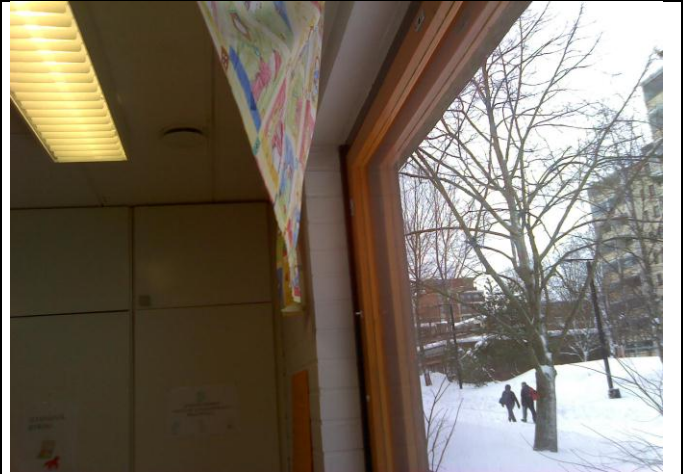
Lämpökuva 9. Makuuhuone 1

Mittauspiste Temperature	13.8 °C
Mittausalue Max. Temperature	21.4 °C
Mittausalue Min. Temperature	13.4 °C
Lämpötilaindeksi mitatun alueen minimilämpötilasta	61
Lämpötilaindeksi mitatusta pistelämpötilasta	63

Ilma- ja lämpövuotoa ikkunakarmista

Korjausluokkasuositus: 1

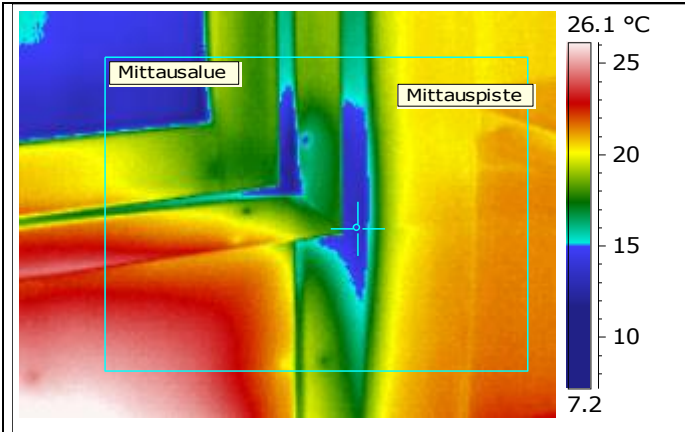
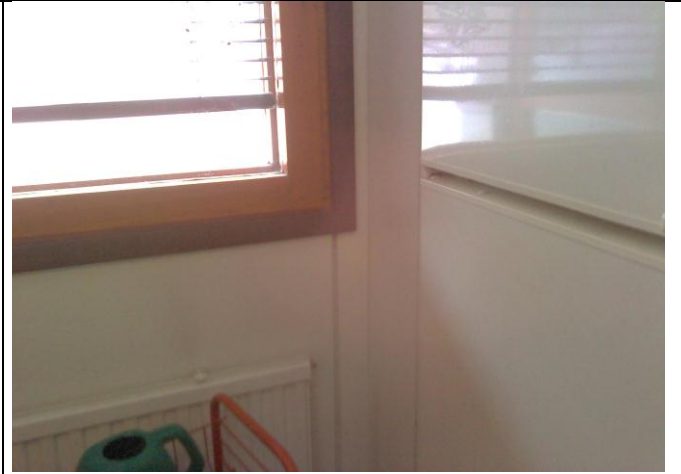
Lämpökuva 10. Keittiö 1

Mittauspiste Temperature	13.5 °C
Mittausalue Max. Temperature	25.2 °C
Mittausalue Min. Temperature	11.6 °C
Lämpötilaindeksi mitatun alueen minimilämpötilasta	53
Lämpötilaindeksi mitatusta pistelämpötilasta	61

Lämpövuotoa ikkunakarmista

Korjausluokkasuositus: 1

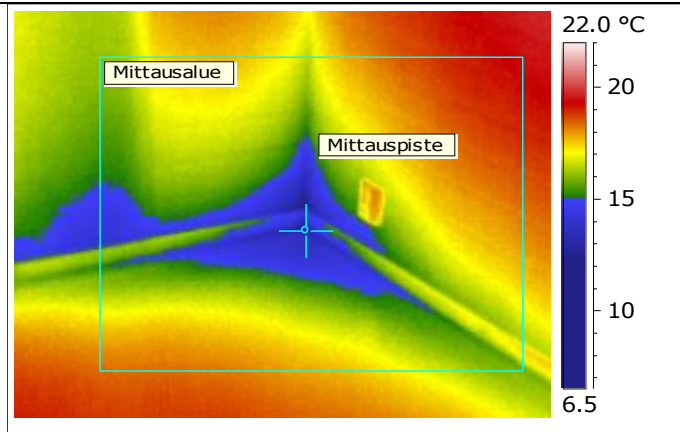
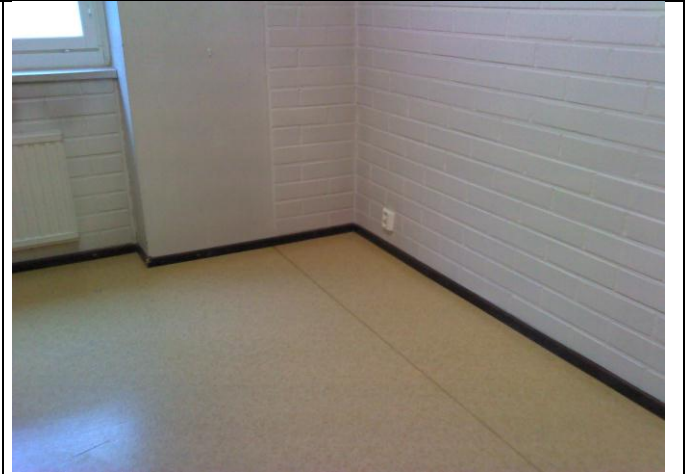
Lämpökuva 11. Makuuhuone 3

Mittauspiste Temperature	13.3 °C
Mittausalue Max. Temperature	19.5 °C
Mittausalue Min. Temperature	12.2 °C
Lämpötilaindeksi mitatun alueen minimilämpötilasta	56
Lämpötilaindeksi mitatusta pistelämpötilasta	60

Lämpövuotoa ulkonurkasta

Korjausluokkasuositus: 1

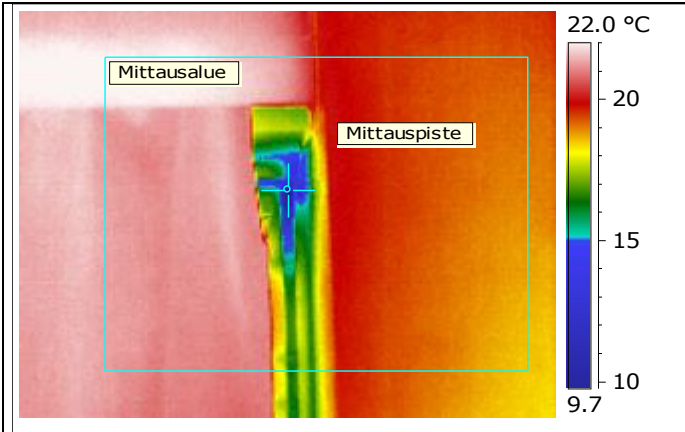
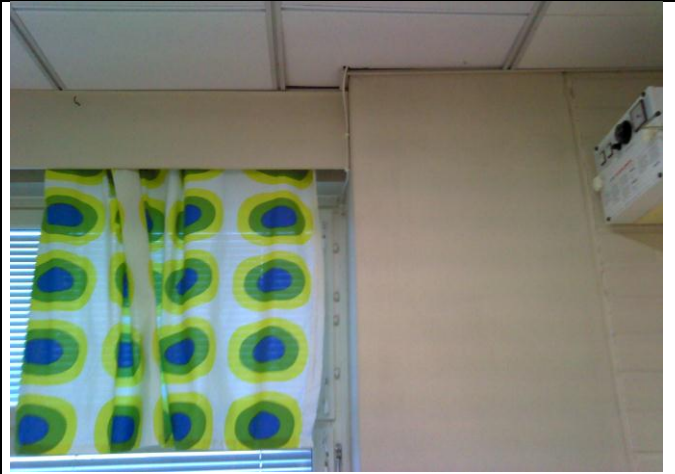
Lämpökuva 12. Makuuhuone 3

Mittauspiste Temperature	9.1 °C
Mittausalue Max. Temperature	22.1 °C
Mittausalue Min. Temperature	8.6 °C
Lämpötilaindeksi mitatun alueen minimilämpötilasta	39
Lämpötilaindeksi mitatusta pistelämpötilasta	41

Lämpövuotoa ikkunakarmin läpiviennistä

Korjausluokkasuositus: 1

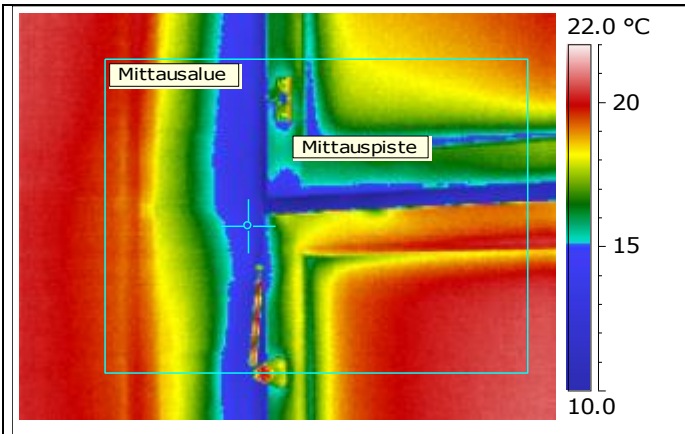
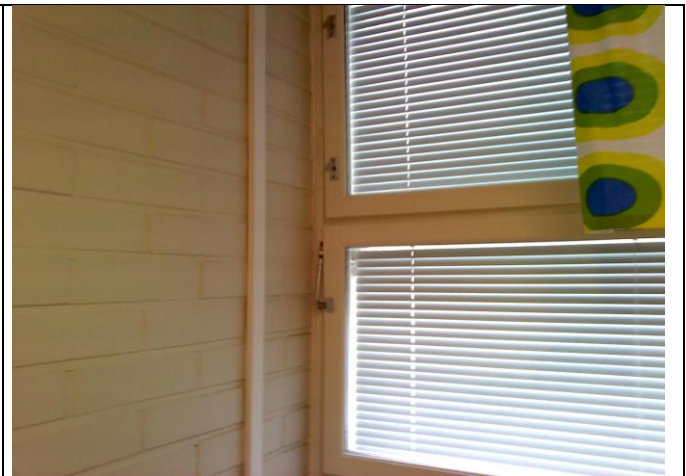
Lämpökuva 13. Makuuhuone 3

Mittauspiste Temperature	13.8 °C
Mittausalue Max. Temperature	21.2 °C
Mittausalue Min. Temperature	7.1 °C
Lämpötilaindeksi mitatun alueen minimilämpötilasta	32
Lämpötilaindeksi mitatusta pistelämpötilasta	63

Lämpövuotoa ikkunoista. Ylempi ikkuna oli auki, alemmasta paistaa päivä läpi karmin ja ikkunan välistä.

Korjausluokkasuositus: 1

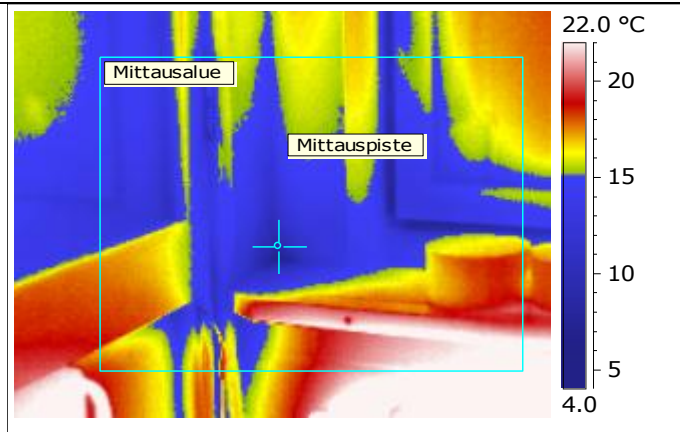
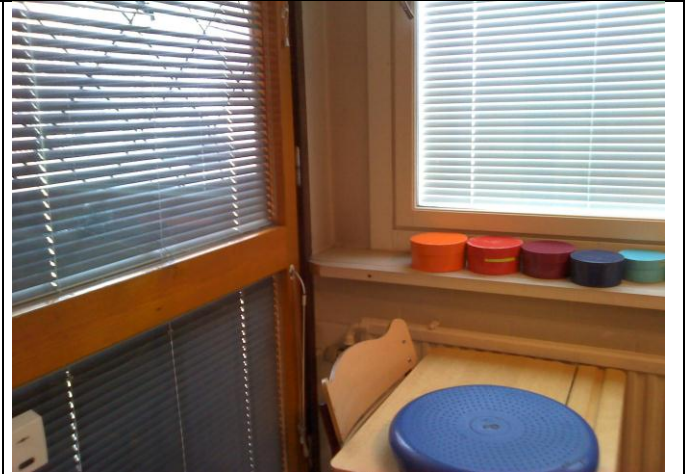
Lämpökuva 14. Olohuone 2

Mittauspiste Temperature	8.6 °C
Mittausalue Max. Temperature	23.8 °C
Mittausalue Min. Temperature	6.2 °C
Lämpötilaindeksi mitatun alueen minimilämpötilasta	28
Lämpötilaindeksi mitatusta pistelämpötilasta	39

Lämpövuotoa ulko-ovesta

Korjausluokkasuositus: 1

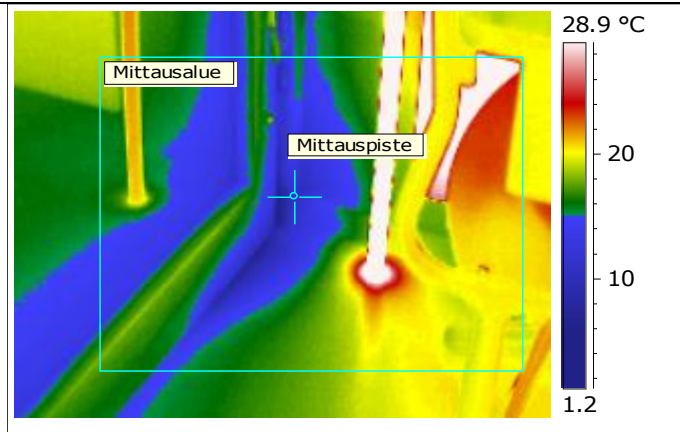
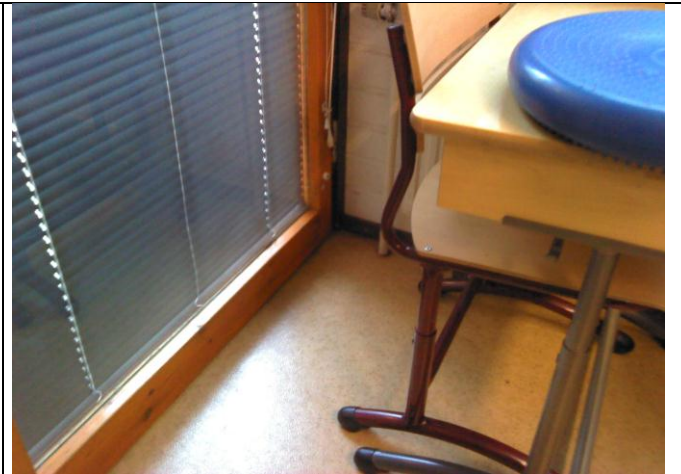
Lämpökuva 15. Olohuone 2

Mittauspiste Temperature	10.9 °C
Mittausalue Max. Temperature	42.0 °C
Mittausalue Min. Temperature	5.8 °C
Lämpötilaindeksi mitatun alueen minimilämpötilasta	26
Lämpötilaindeksi mitatusta pistelämpötilasta	50

Lämpövuotoa ulko-ovesta.

Korjausluokkasuositus: 1

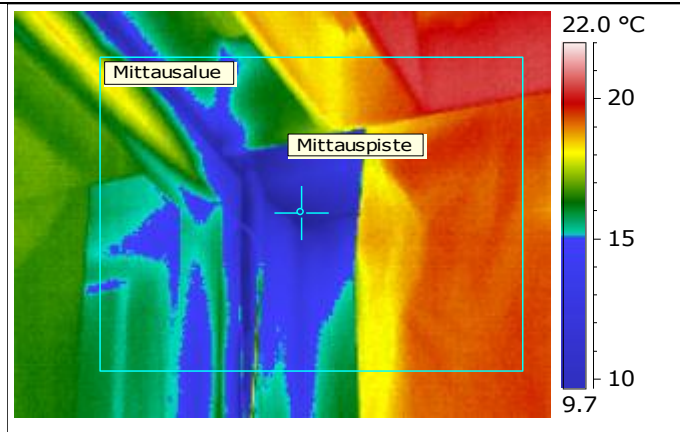
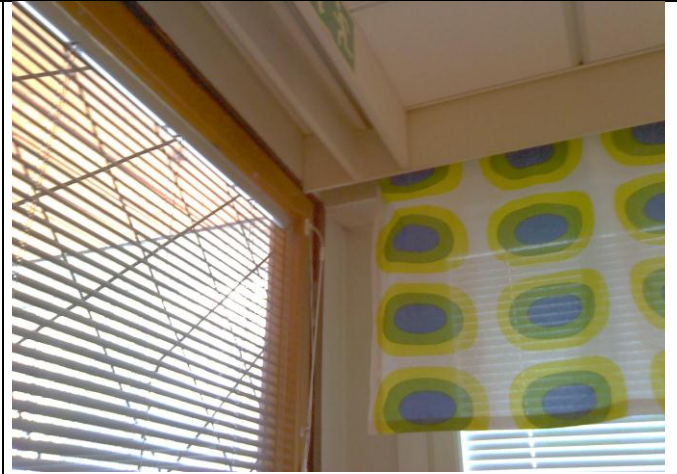
Lämpökuva 16. Olohuone 2

Mittauspiste Temperature	7.2 °C
Mittausalue Max. Temperature	20.5 °C
Mittausalue Min. Temperature	4.7 °C
Lämpötilaindeksi mitatun alueen minimilämpötilasta	21
Lämpötilaindeksi mitatusta pistelämpötilasta	33

Lämpövuotoa ulko-ovesta.

Korjausluokkasuositus: 1
