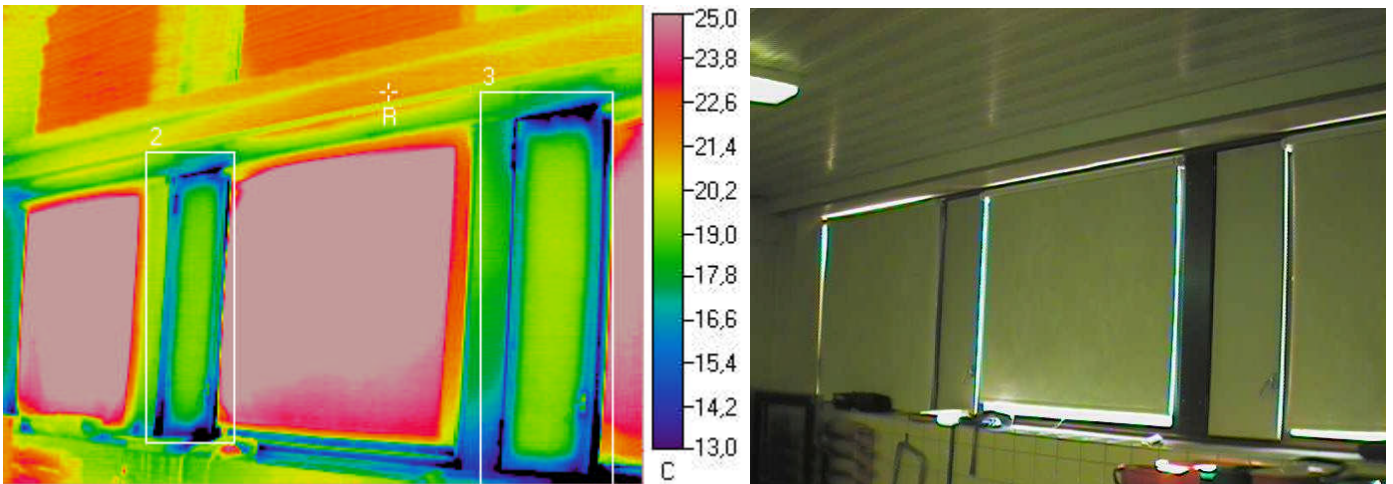
Kuva 1 Tuuletusluukku (vastaava havainto tehtiin 1. krs. kaikkien tuuletusluukkujen osalta).

Vikalämpötila °C	Lämpötilaindeksi	Korjausluokka	Emissiivisyys
Referenssipiste R	21,3	100	-	0,95
Mittausalue 2 min	5	35	I	0,95
Mittausalue 3 min	4	31	I	0,95

Tuuletusluukun reunasta tapahtuu ilmapuotoa, joka saattaa aiheuttaa kosteuden tiivistymistä liittyviin pintoihin, sekä tuuletusluukun kieroutumista pidemmällä aikavälillä (lämpötilavaihteluiden aiheuttamana). Ikkunan säädöissä tai tiivistyksissä saattaa olla puutteita. Samoin ikkunarakenteen tilkerakoon (välirakenteen) tiiviydessä / lämmöneristyksissä saattaa olla puutteita.

Korjausluokka I. Ikkunan säätöjen ja tiivistysten tarkistaminen ja tiiveyden puutteiden korjaaminen. Samoin ikkunan välirakenteen (tilkerakojen) liitoskohtien tiiviyden tarkastaminen peitelistöjen taustalta, ja tarvittaessa liitoskohtien tiivistäminen.

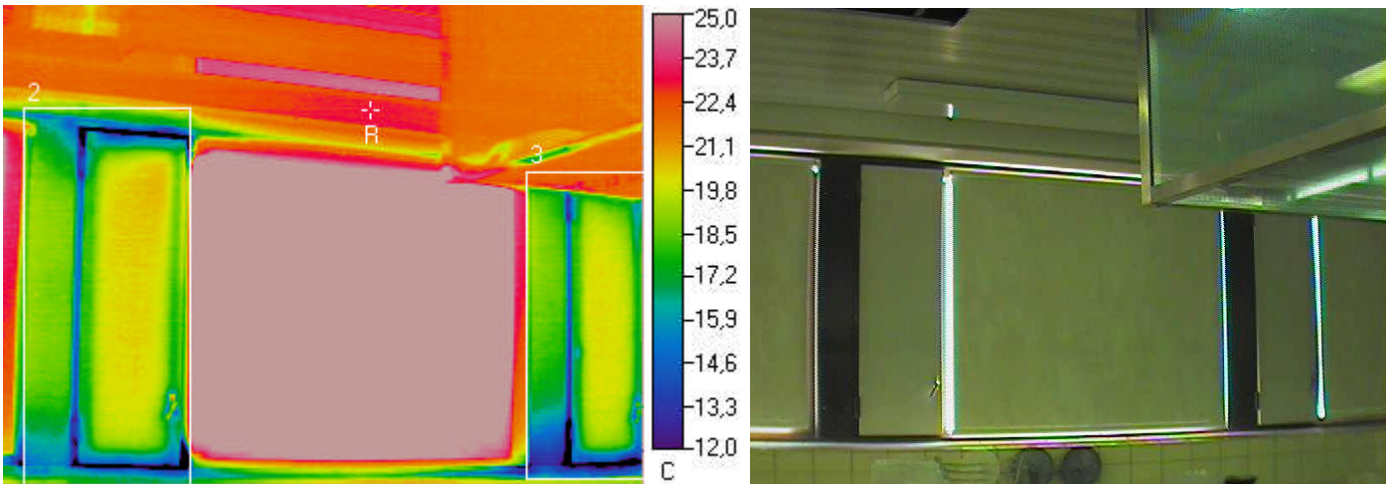
Kuva 2 Tuuletusluukku (vastaava havainto tehtiin 1. krs. kaikkien tuuletusluukkujen osalta).

Vikalämpötila °C	Lämpötilaindeksi	Korjausluokka	Emissiivisyys
Referenssipiste R	23	106	-	0,95
Mittausalue 2 min	5,9	38	I	0,95
Mittausalue 3 min	4,6	33	I	0,95

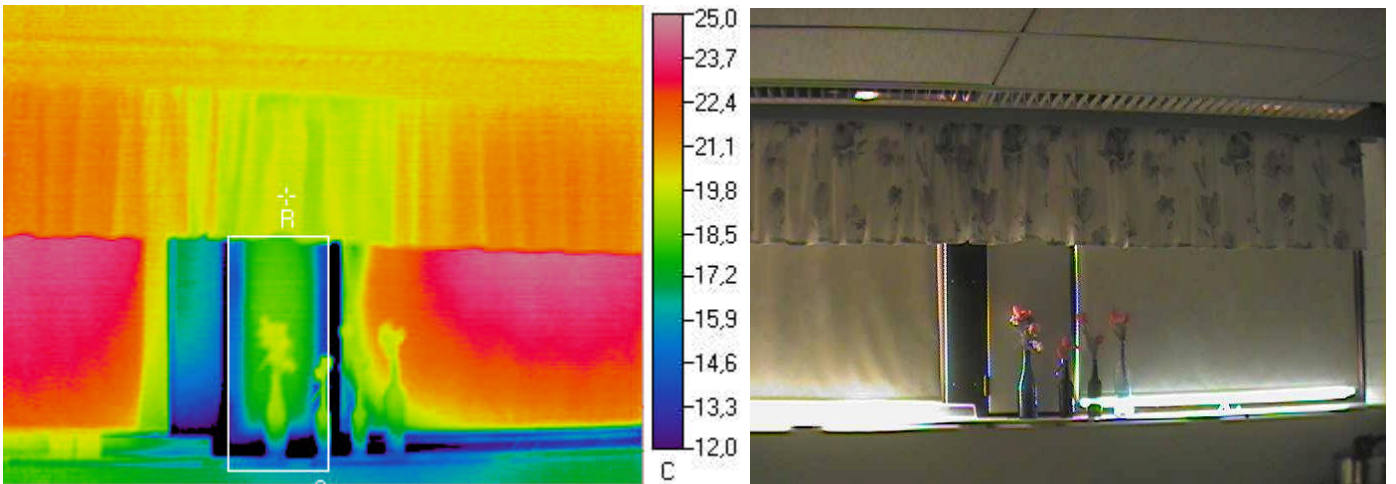
Kuva 3 Tuuletusluukku (vastaava havainto tehtiin 1. krs. kaikkien tuuletusluukkujen osalta).

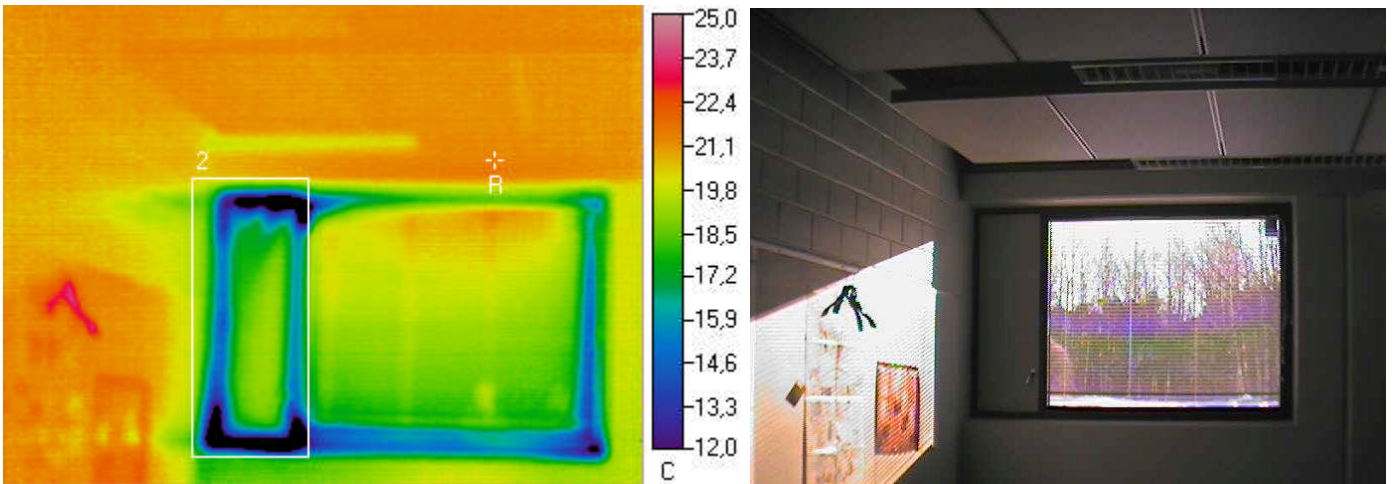
Kuva 4 Tuuletusluukku (vastaava havainto tehtiin 1. krs. kaikkien tuuletusluukkujen osalta).

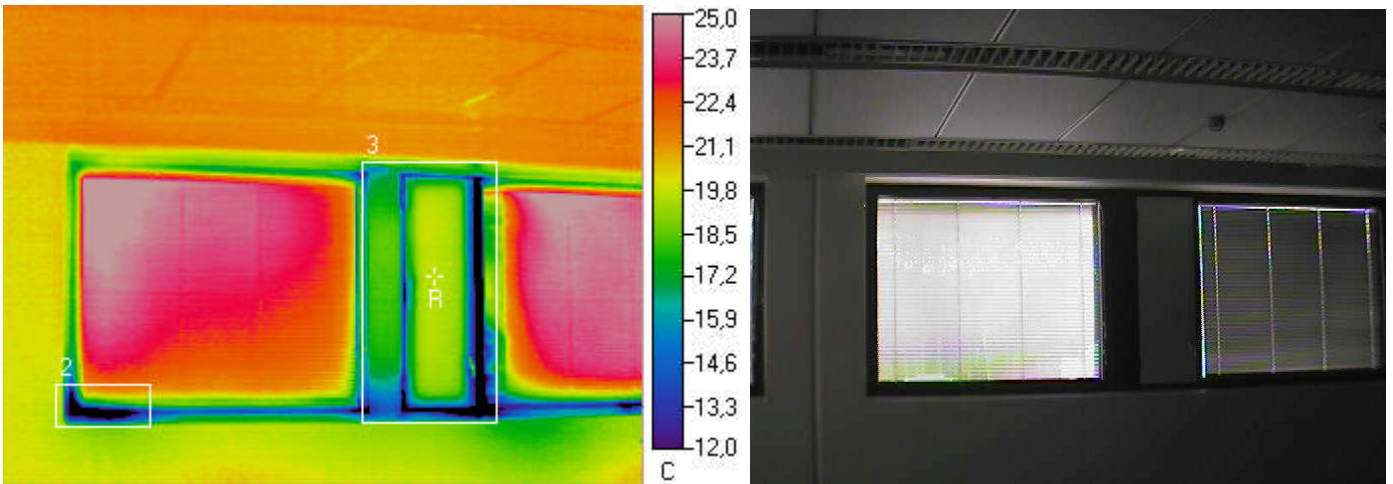
Kuva 5 Tuuletusluukku (vastaava havainto tehtiin 1. krs. kaikkien tuuletusluukkujen osalta) sekä ikkunan alareuna.

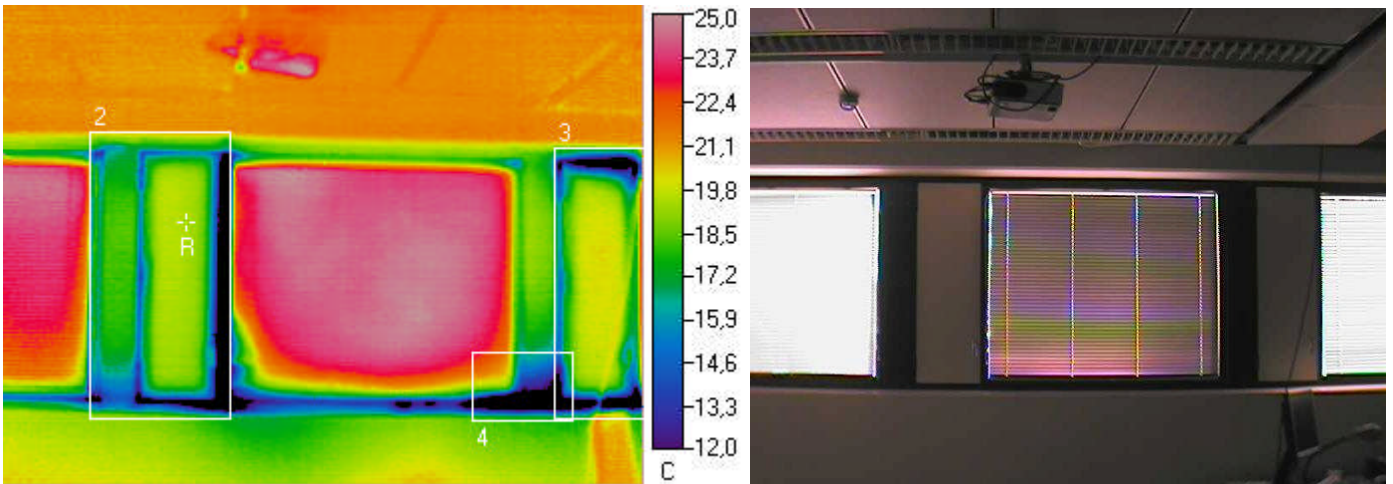
Kuva 7 Tuuletusluukku (vastaava havainto tehtiin 1. krs. kaikkien tuuletusluukkujen osalta).

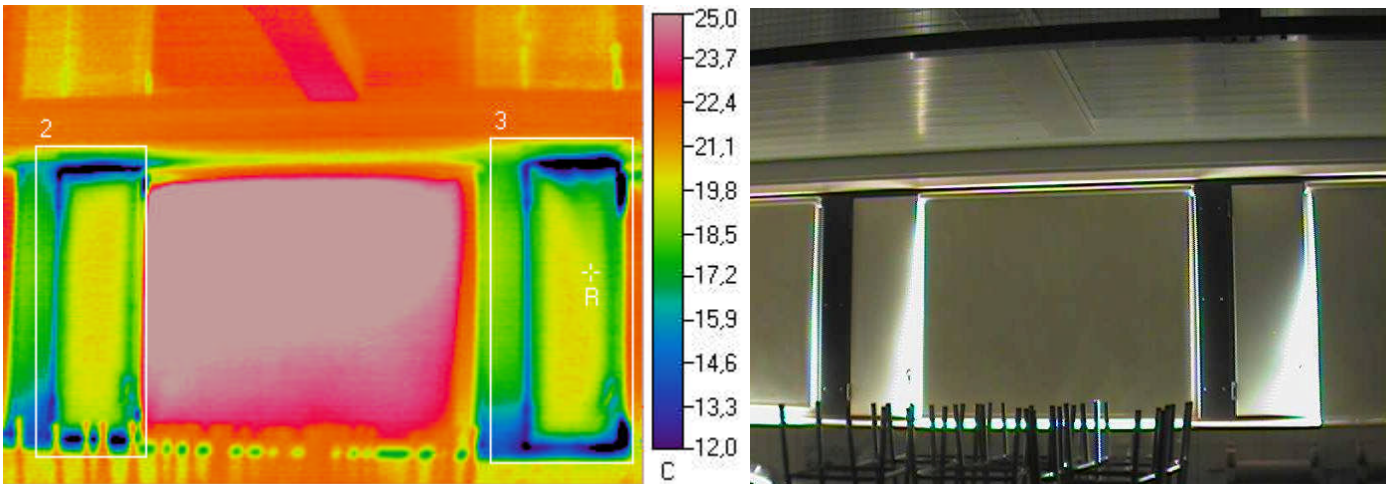
Kuva 8 Tuuletusluukku (vastaava havainto tehtiin 1. krs. kaikkien tuuletusluukkujen osalta).

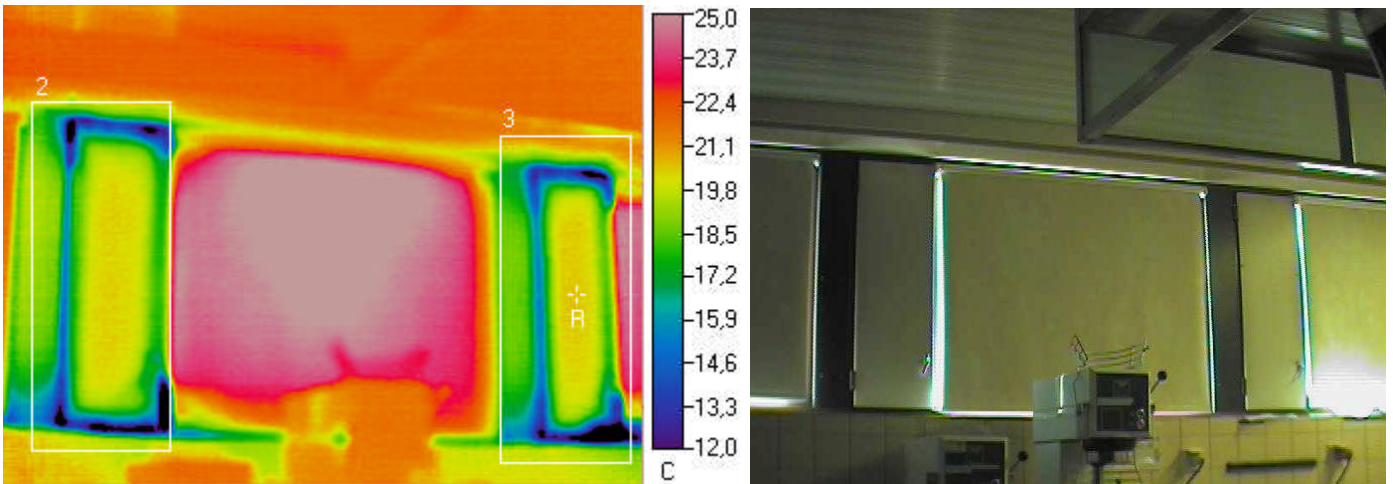
Kuva 9 Tuuletusluukku (vastaava havainto tehtiin I. krs. kaikkien tuuletusluukkujen osalta).

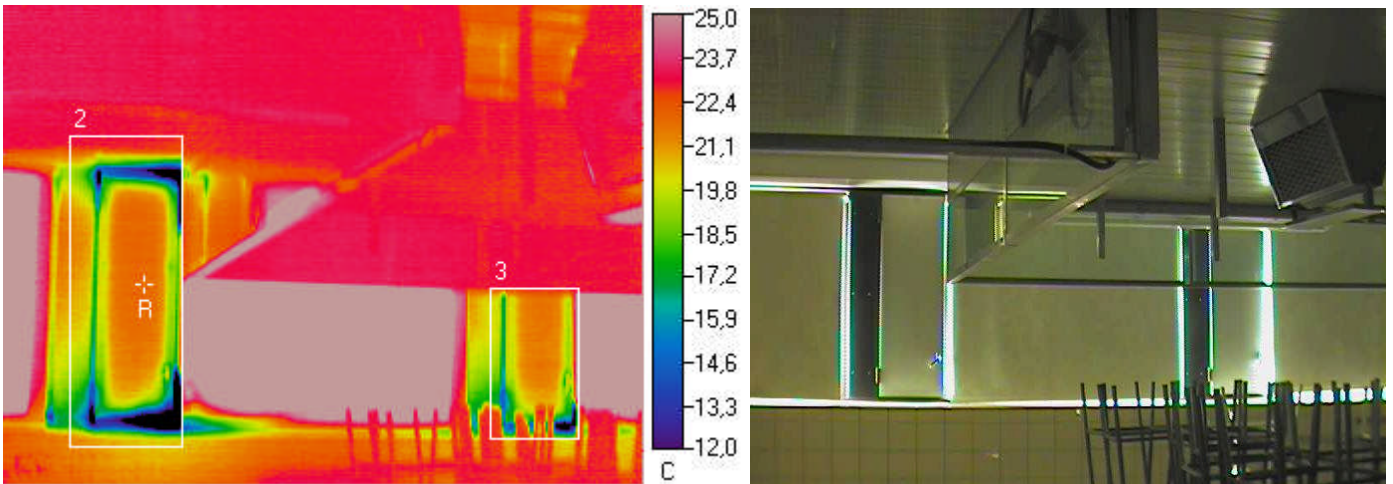
Kuva 10 Tuuletusluukku (vastaava havainto tehtiin 1. krs. kaikkien tuuletusluukkujen osalta).

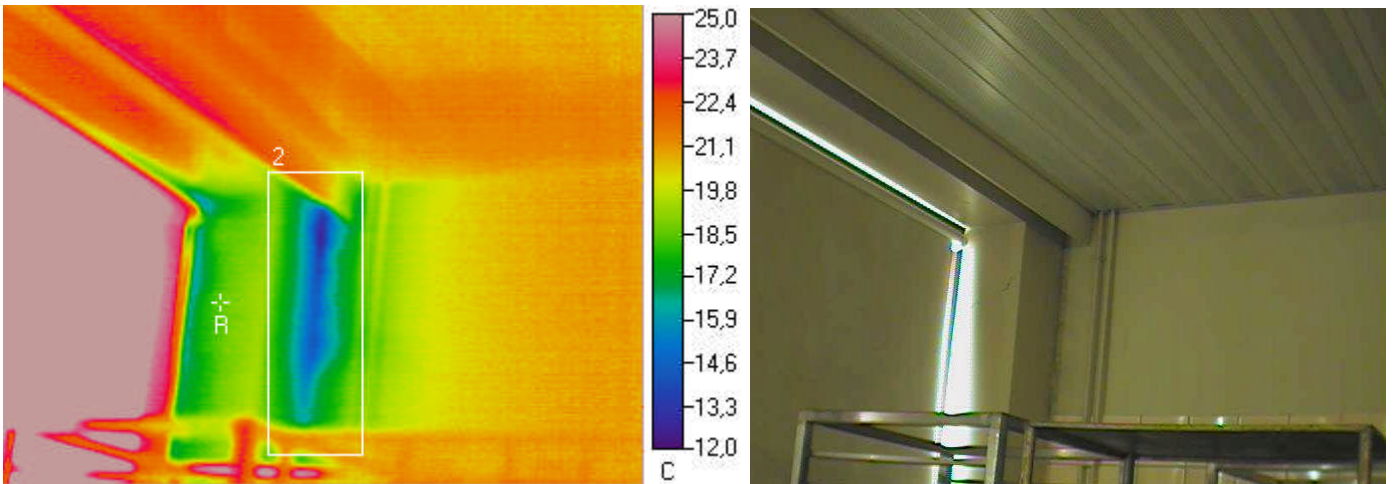
Kuva 11 Ulkoseinän ja väestösuojan väliseinän liitos.

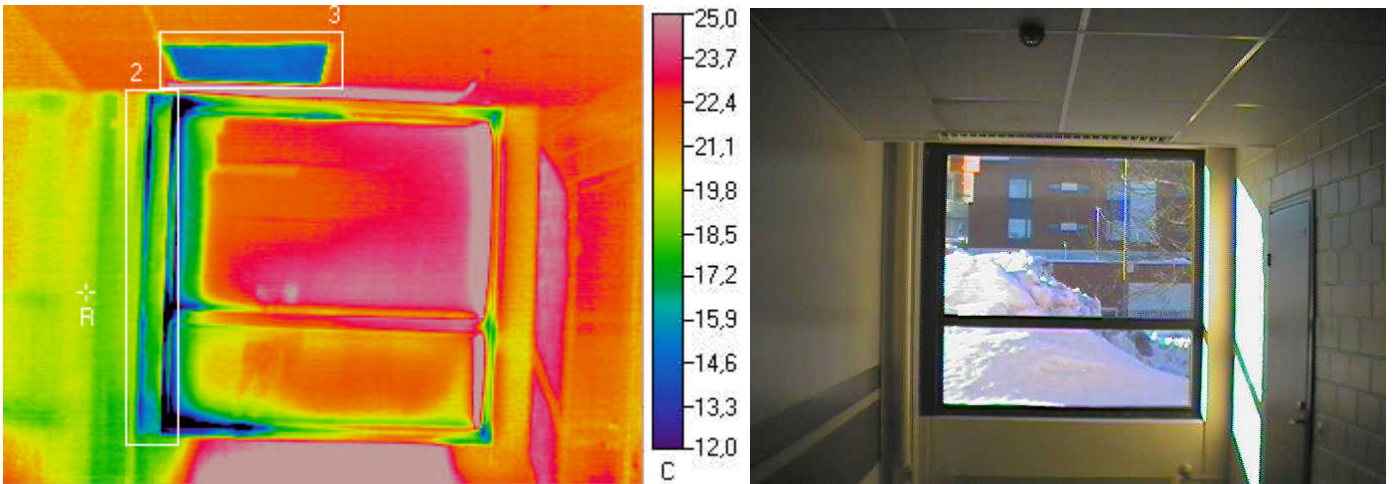
Kuva 12 Ikkunan reuna sekä sisäkatossa oleva kosteusvaurioitunut levy.

Sisäkatossa kosteusvaurioitunut verhouslevy, vrt. lämpökuva 13.

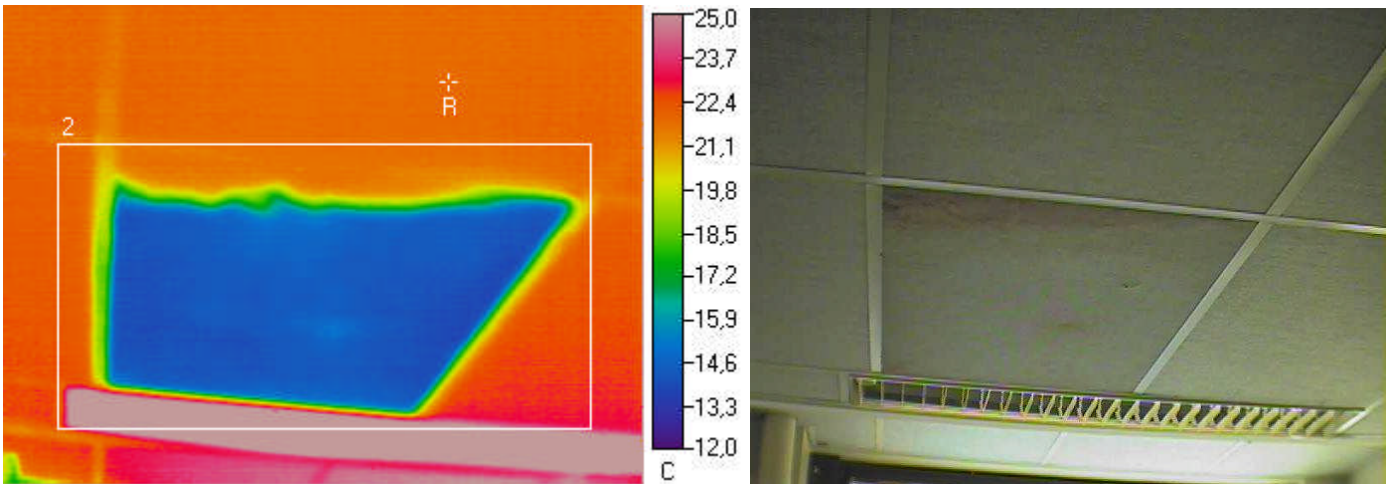
Kuva 13 Sisäkatossa oleva kosteusvaurioitunut levy.

Sisäkatossa kosteusvaurioitunut verhousevy, joka näkyy lämpökuvassa muuta pintaa viileämpänä.

Korjausluokka 3. Kosteusvaurion aiheuttajan syyn selvittäminen, ja asian korjaaminen. Samoin kaikkien kosteusvaurioituneiden rakenneosien uusiminen.

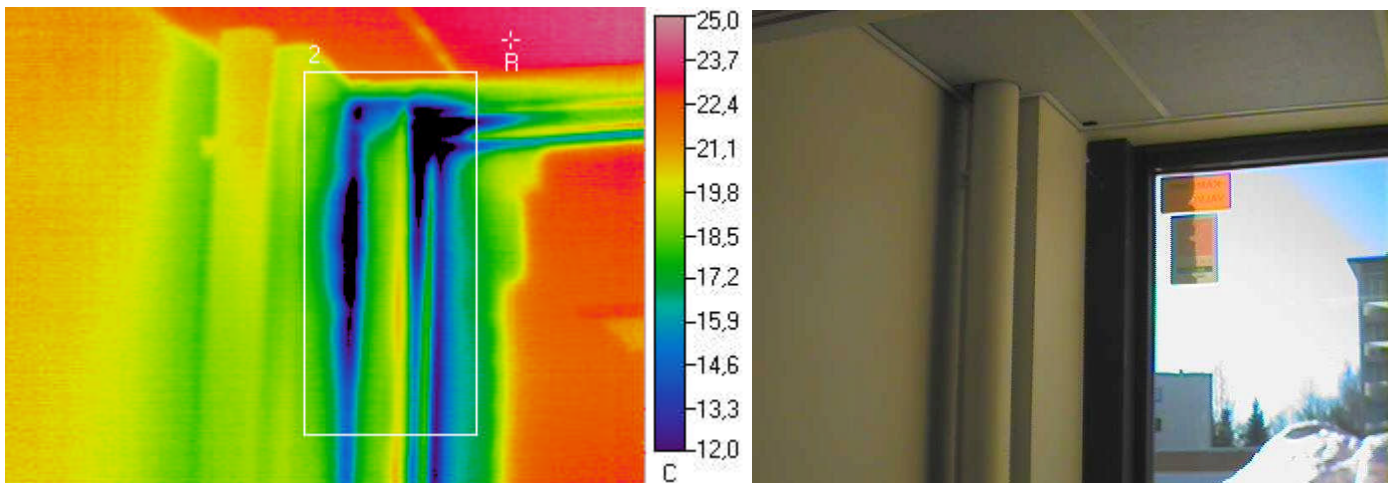
Kuva 14

Ikkunan reuna.

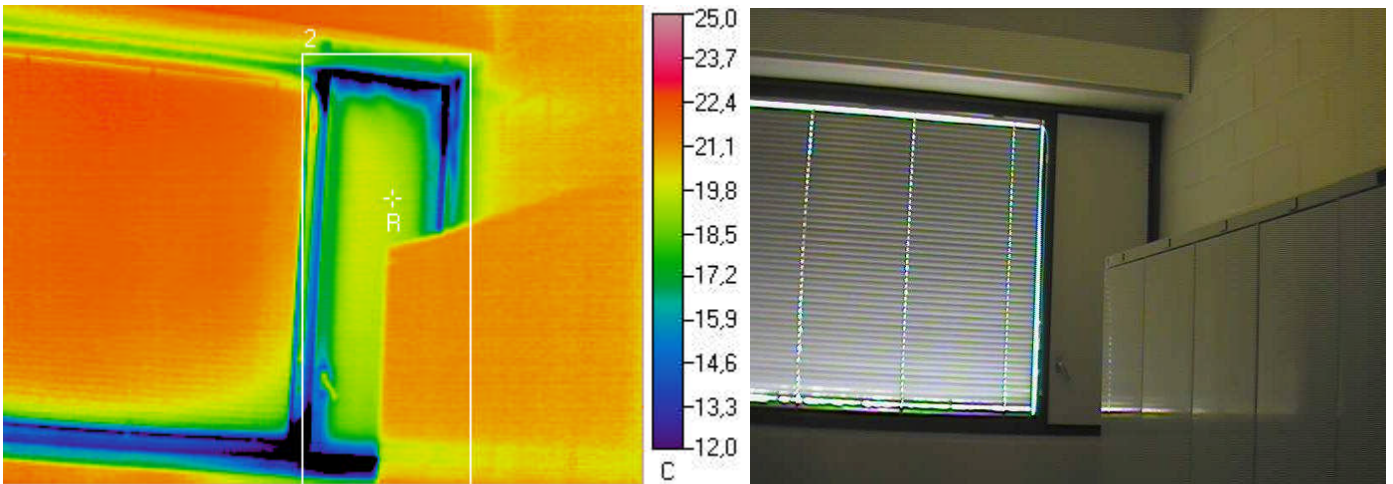
Kuva 15 Tuuletusluukku (vastaava havainto tehtiin 1. krs. kaikkien tuuletusluukkujen osalta).

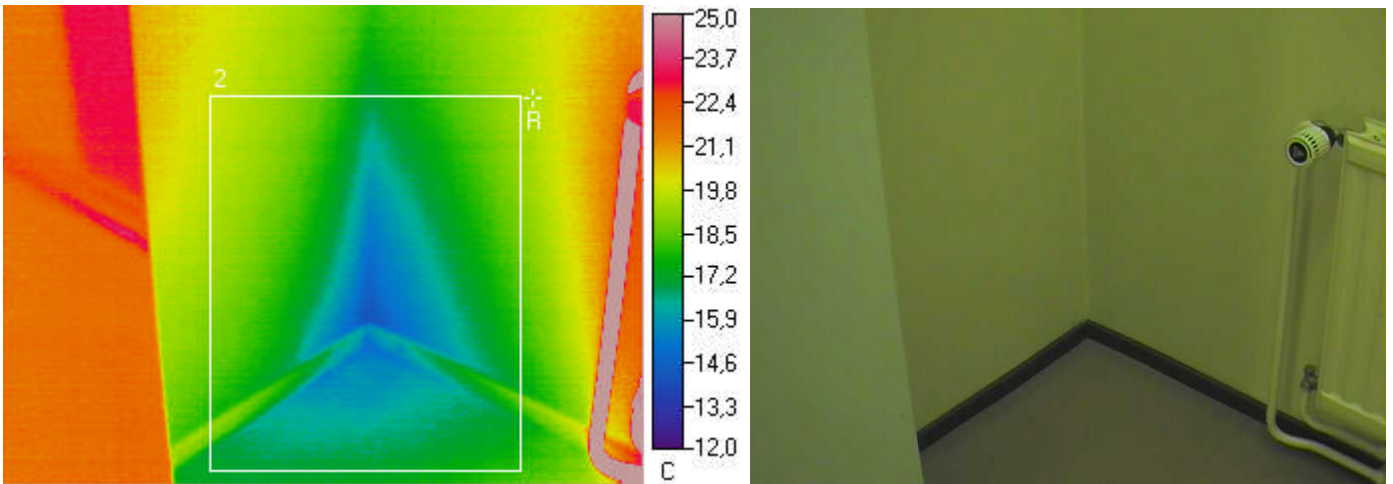
Kuva 16 Ulkoseinän ja alapohjan liitos (rakennuksen ulkonurkka).

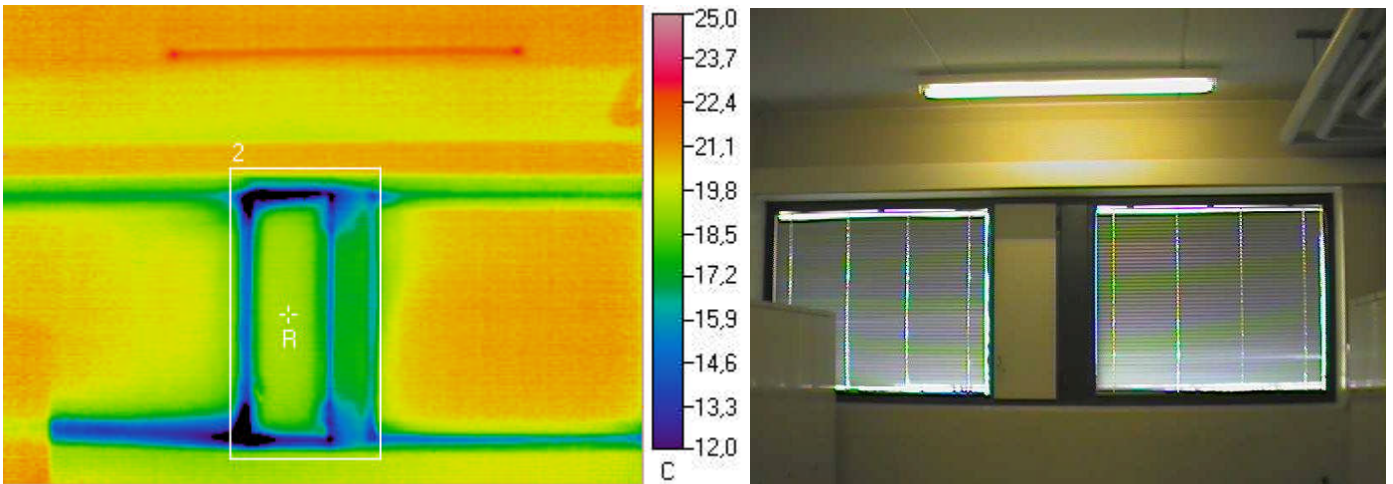
Kuva 17 Tuuletusluukku (vastaava havainto tehtiin 1. krs. kaikkien tuuletusluukkujen osalta).

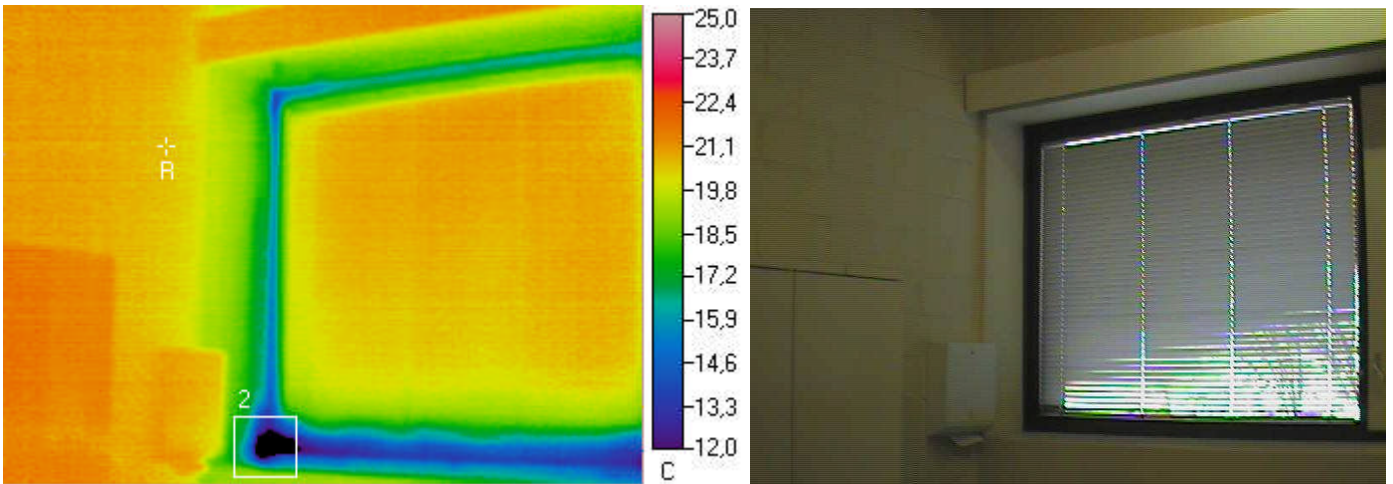
Kuva 18 Ikkunan alareuna.

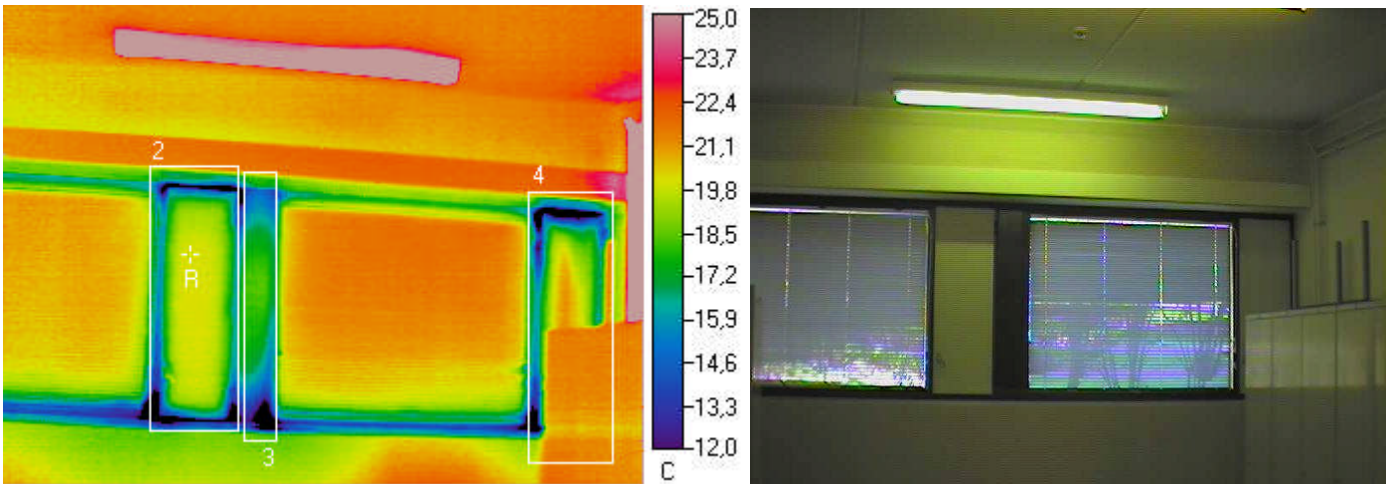
Kuva 19 Tuuletusluukku (vastaava havainto tehtiin 1. krs. kaikkien tuuletusluukkujen osalta).

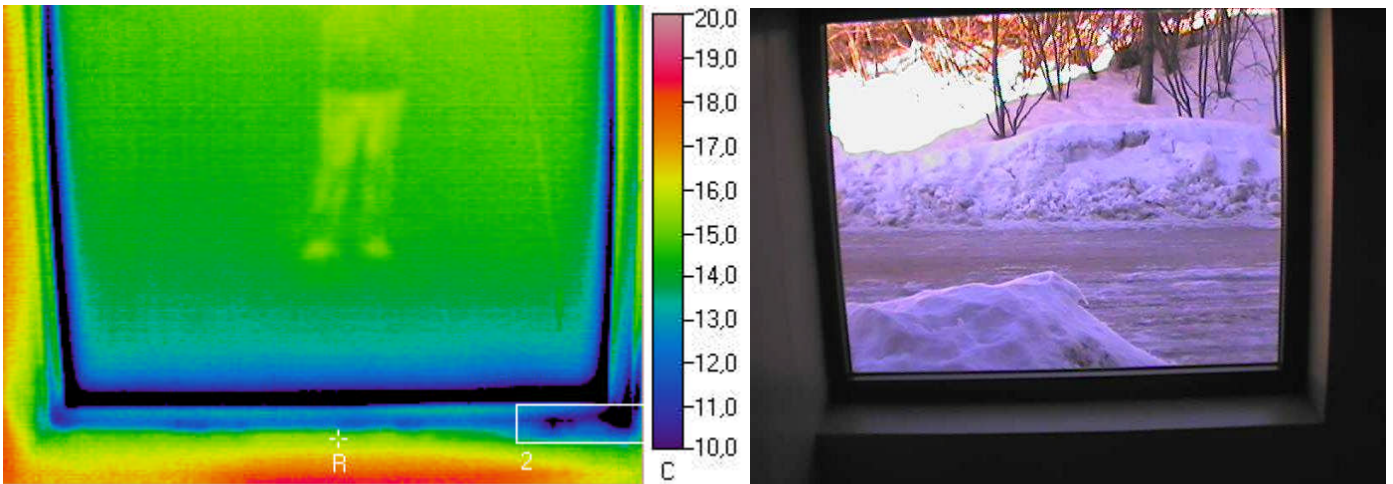
Kuva 20

Ikkunan alareuna.

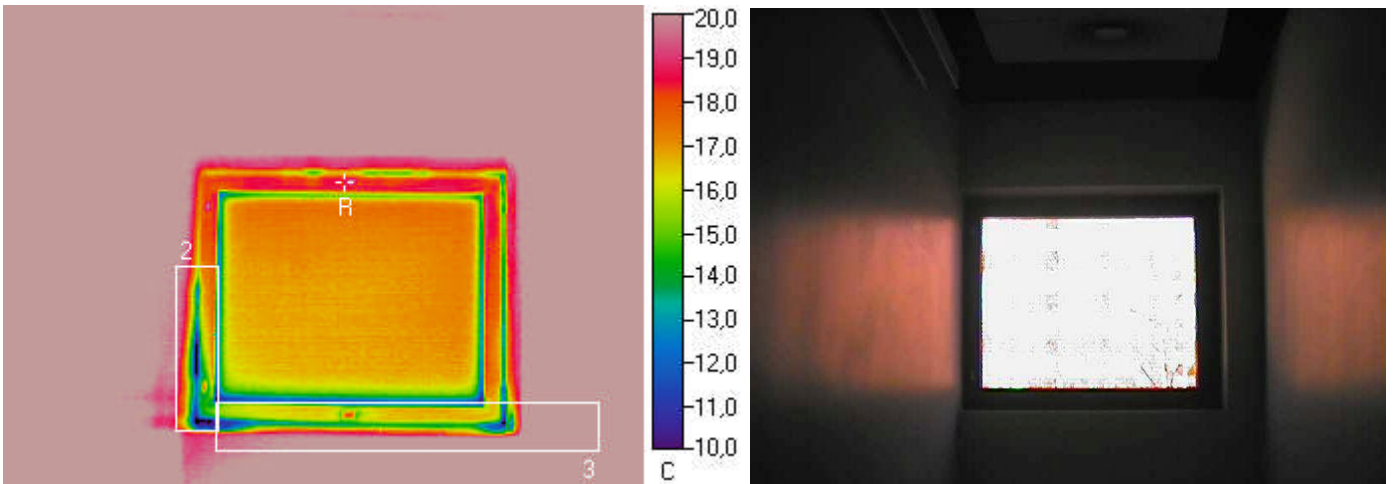
Kuva 21 Ikkunan alareuna.

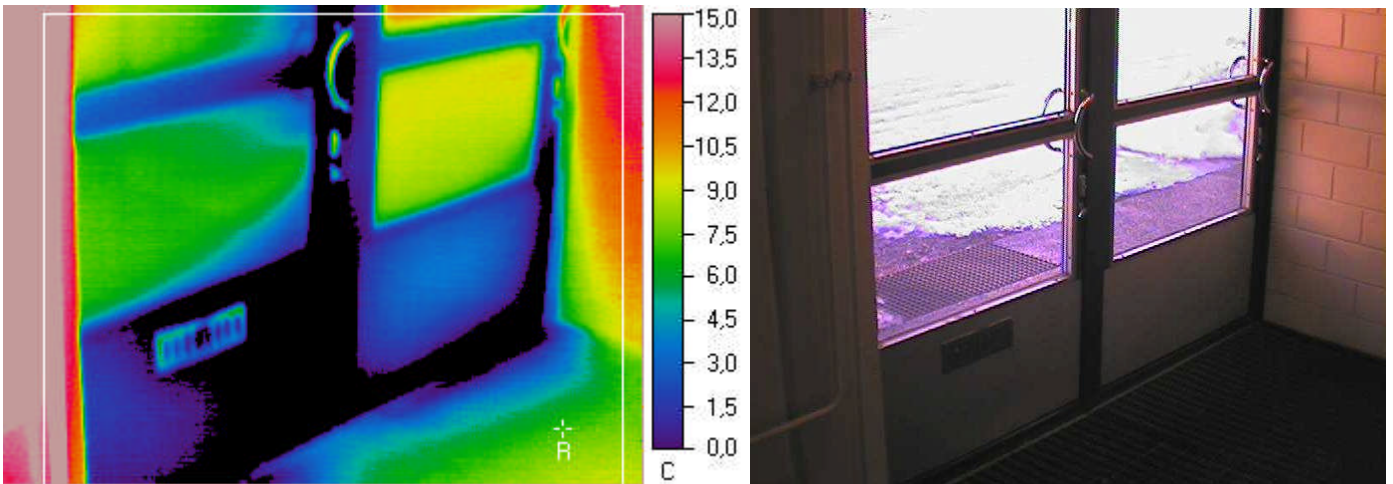
Kuva 22

Tuulikaapin ulko-ovi.

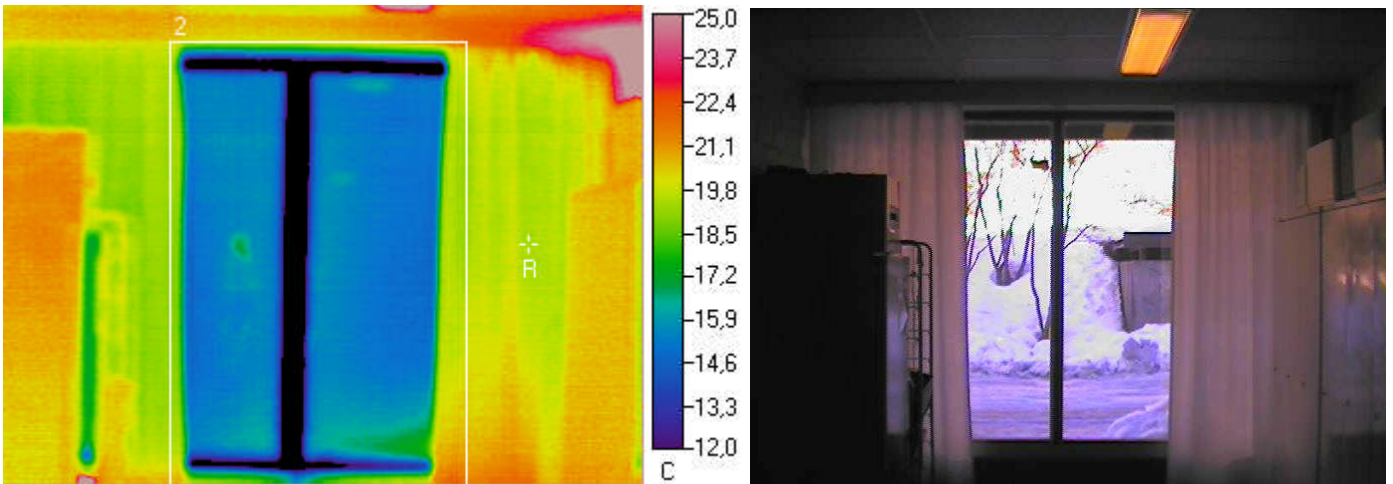
Kuva 23 Aulatilän ikkuna.

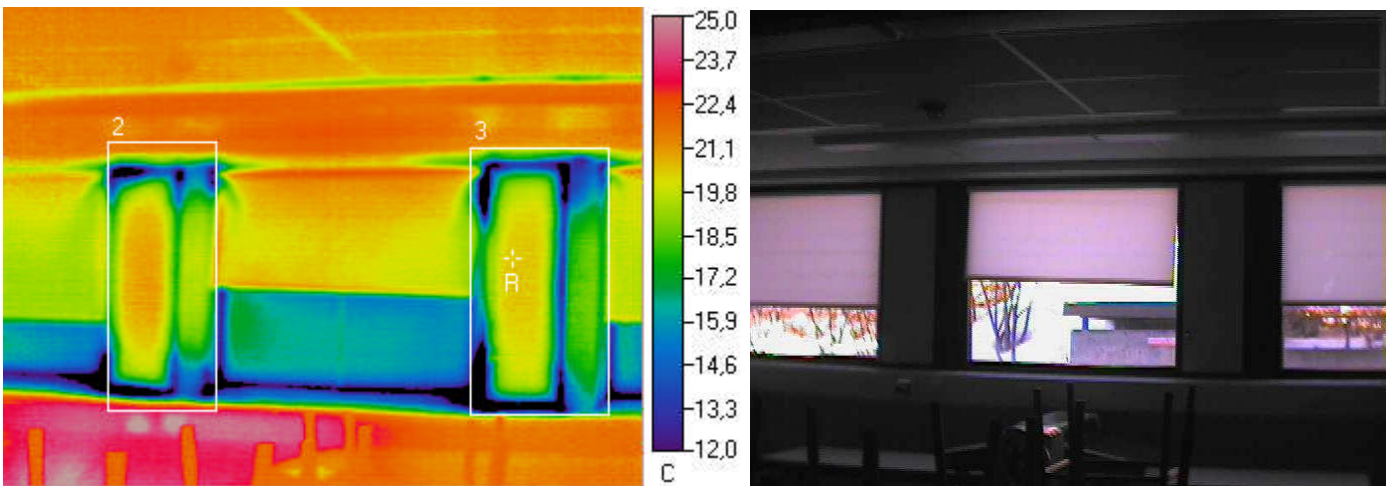
Kuva 24 Tuuletusluukku (vastaava havainto tehtiin 1. krs. kaikkien tuuletusluukkujen osalta).

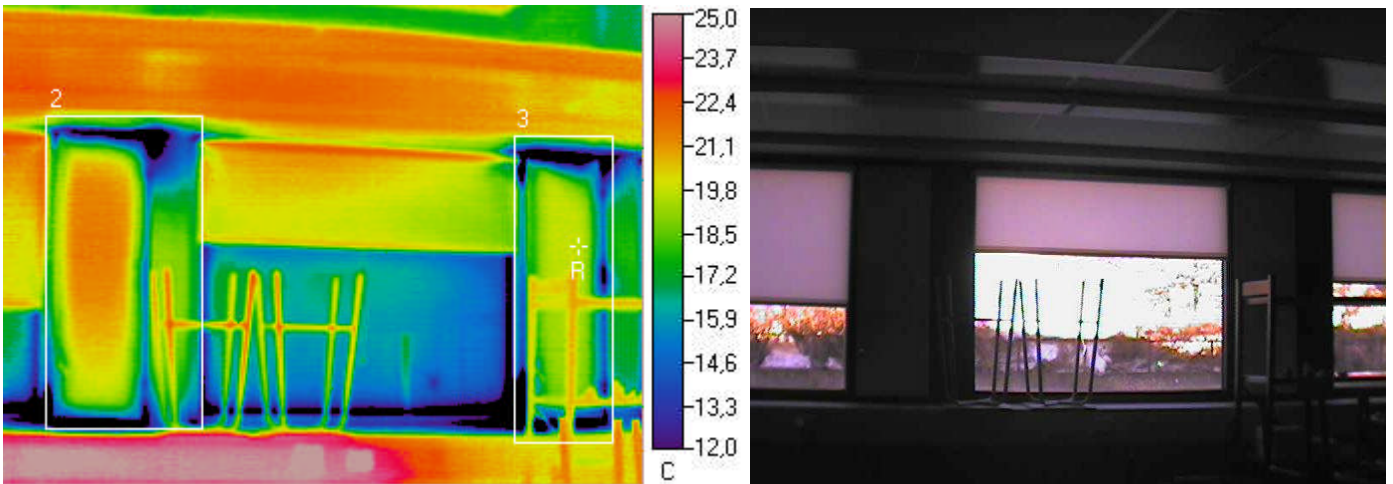
Kuva 25 Tuuletusluukku (vastaava havainto tehtiin 1. krs. kaikkien tuuletusluukkujen osalta).

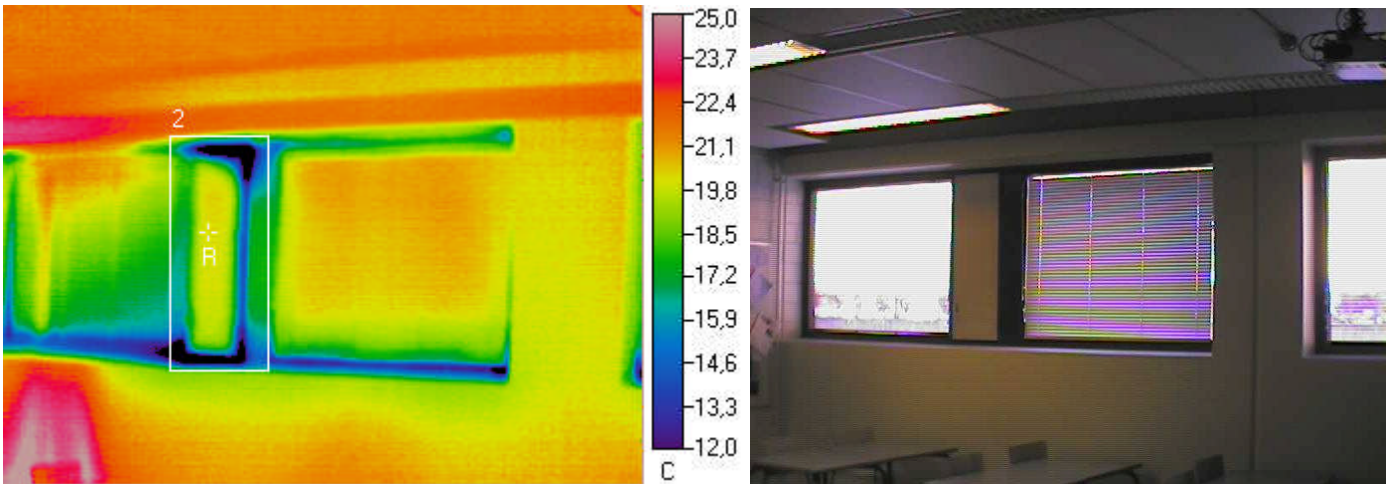
Kuva 26 Tuuletusluukku (vastaava havainto tehtiin 1. krs. kaikkien tuuletusluukkujen osalta).

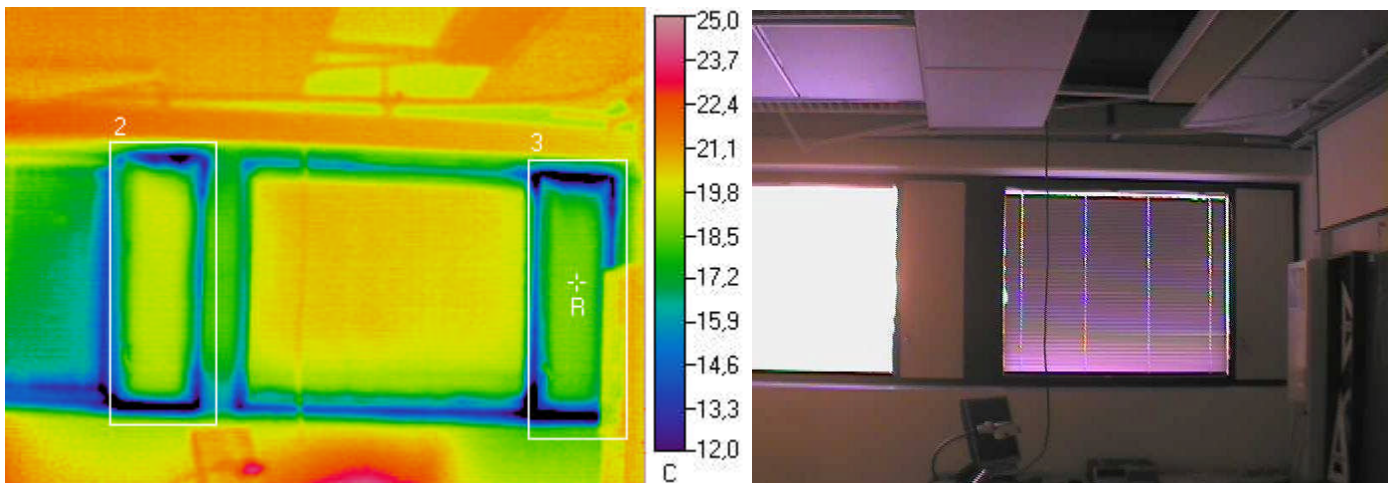
Kuva 27 Tuuletusluukku (vastaava havainto tehtiin I. krs. kaikkien tuuletusluukkujen osalta).

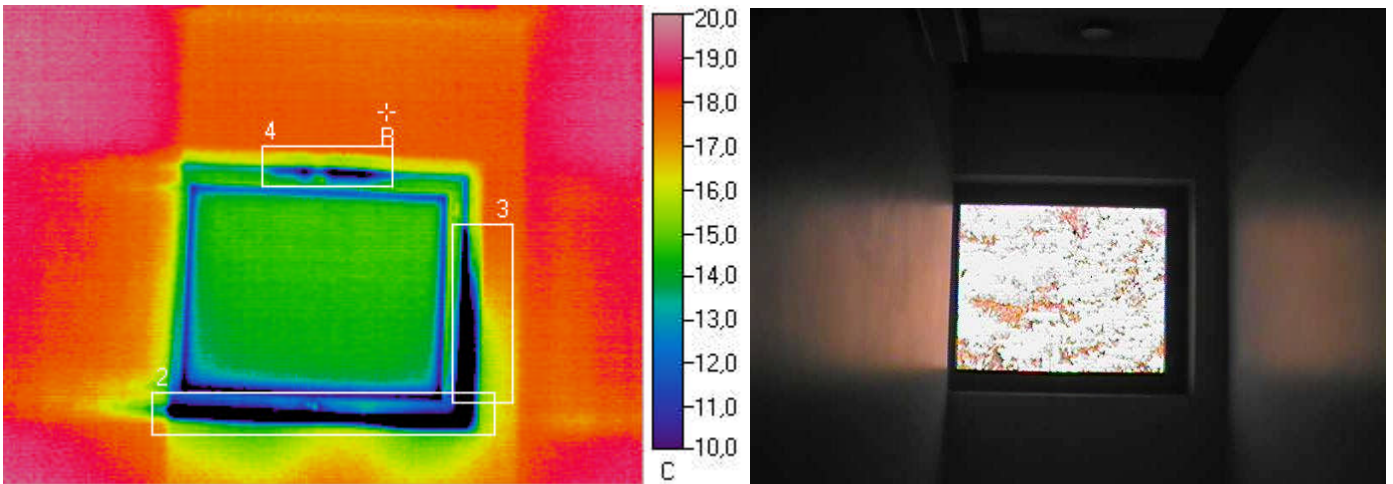
Kuva 28

Ikkunan reuna.

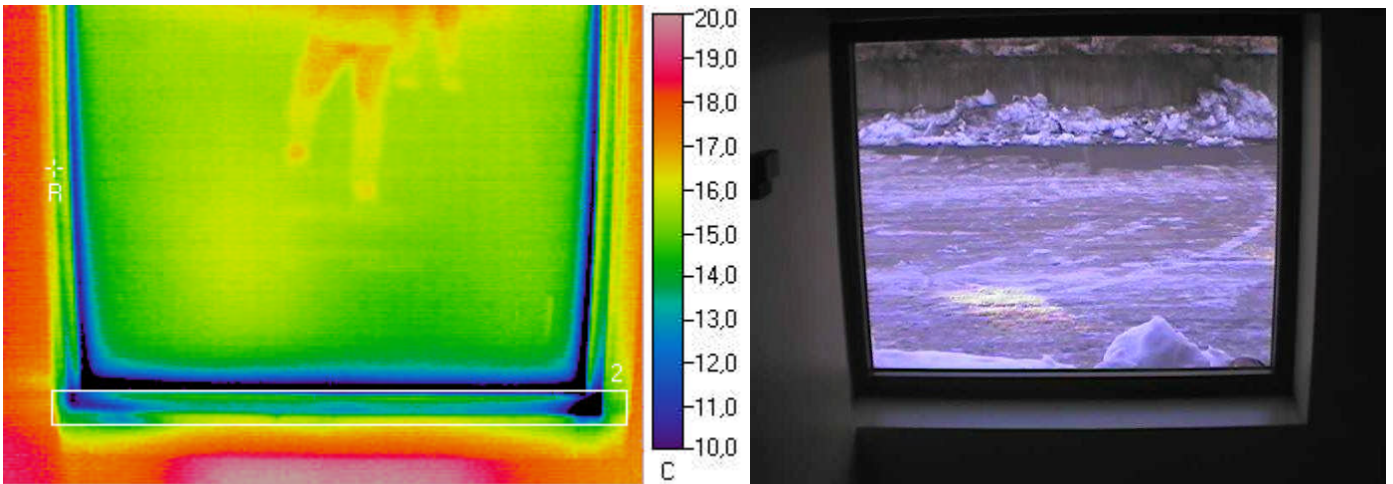
Kuva 29

Ikkunan alareuna.

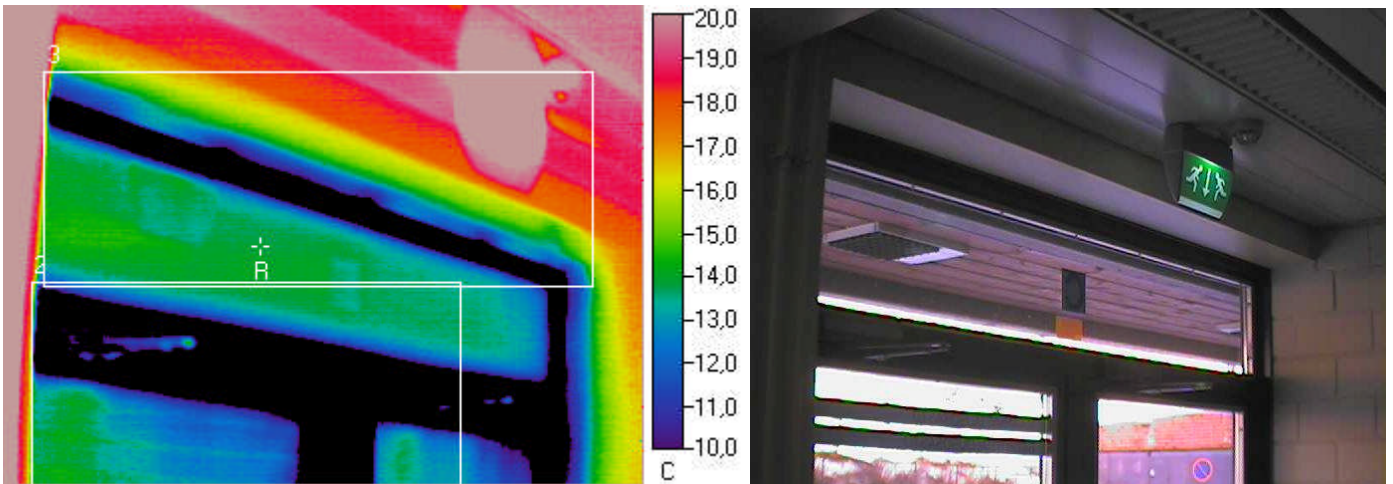
Kuva 30

Tuulikaapin ulko-ovi.

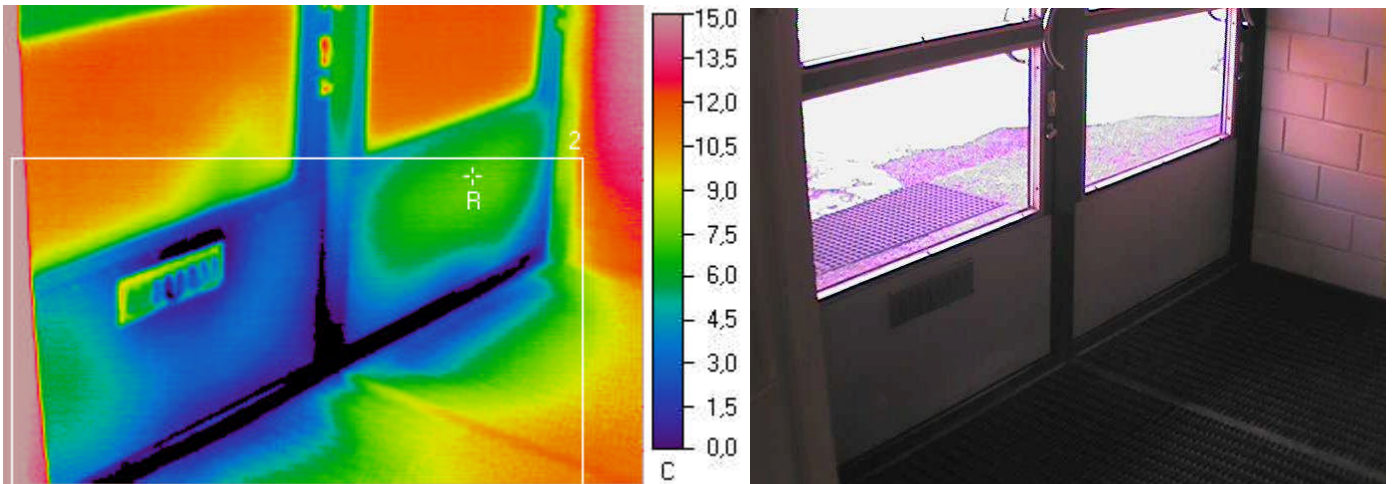
Kuva 31 Tuulikaapin ulko-ovi.

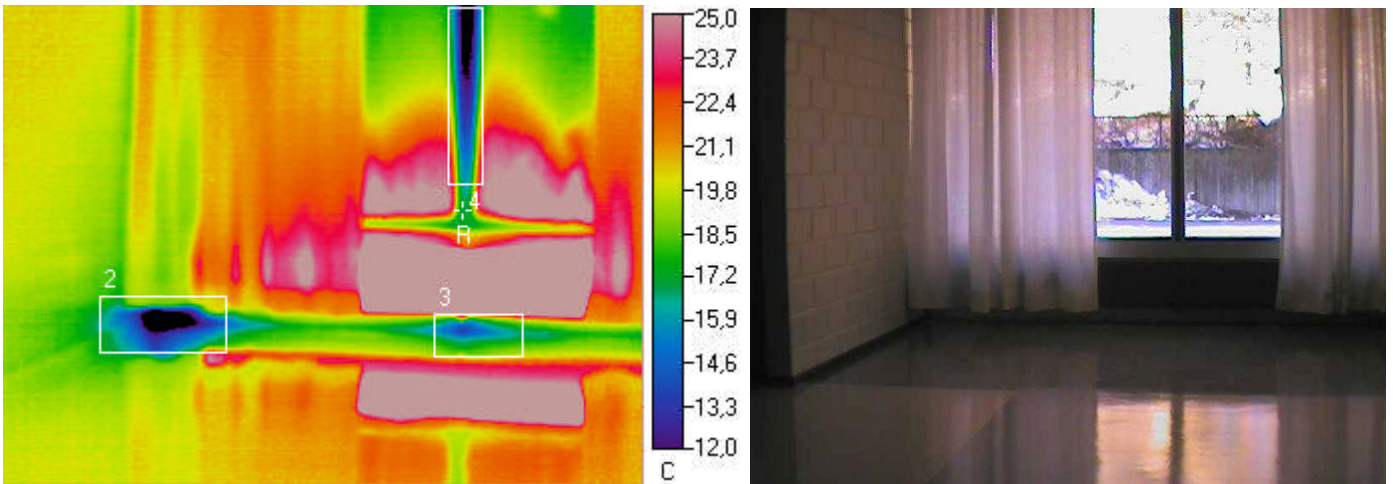
Kuva 32 Aulatilán ikkuna sekä ulkoseinän ja alapohjan liitos.

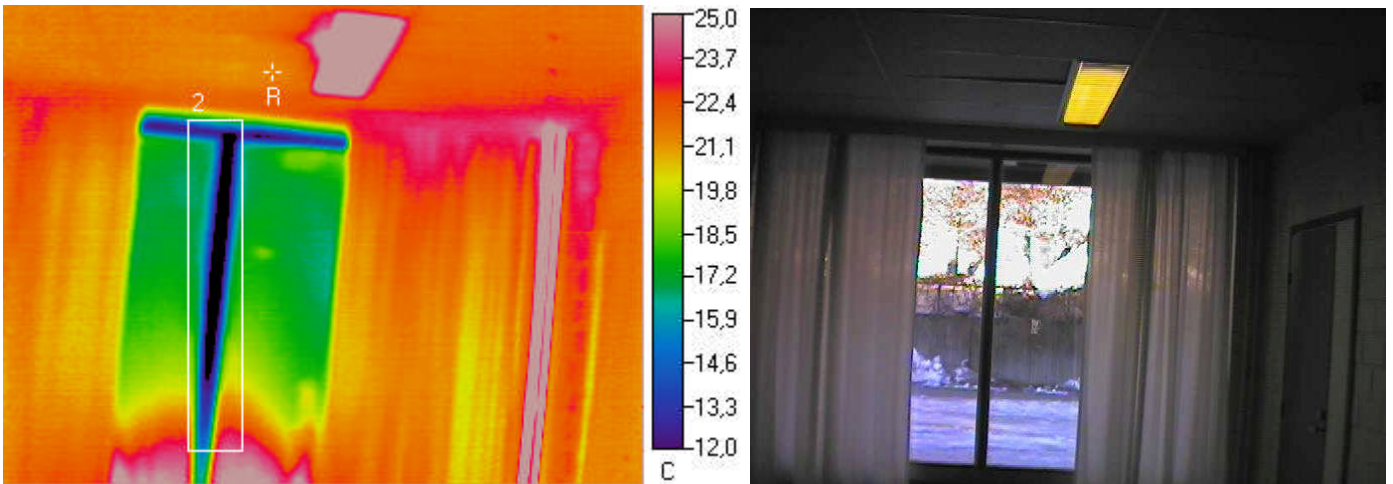
Kuva 33

Aulatilän ikkuna.

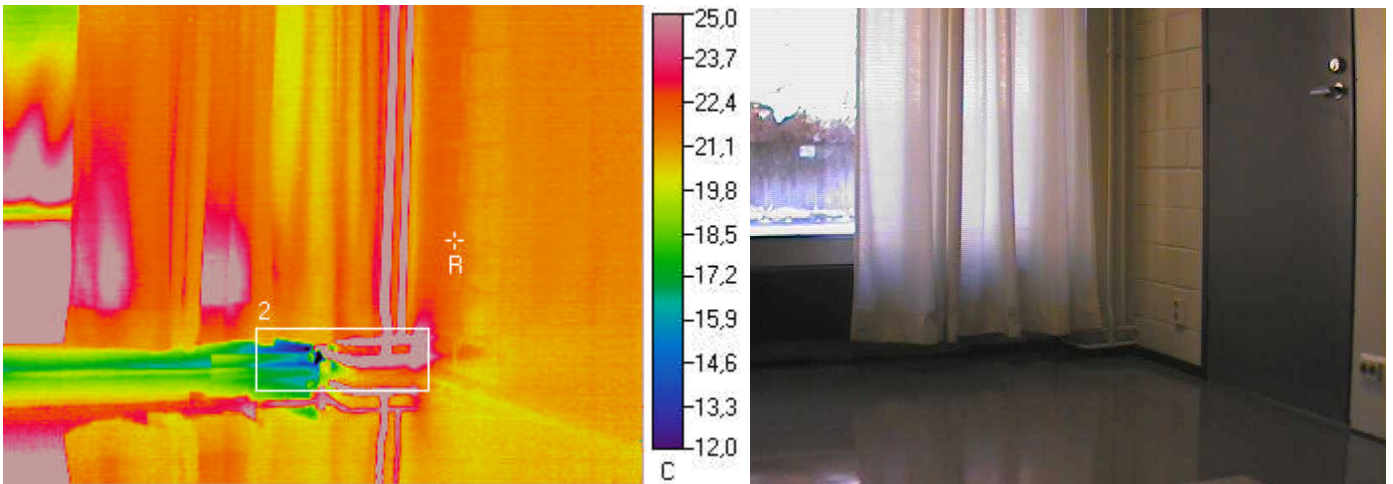
Kuva 34

Ulkoseinän ja alapohjan liitos.
