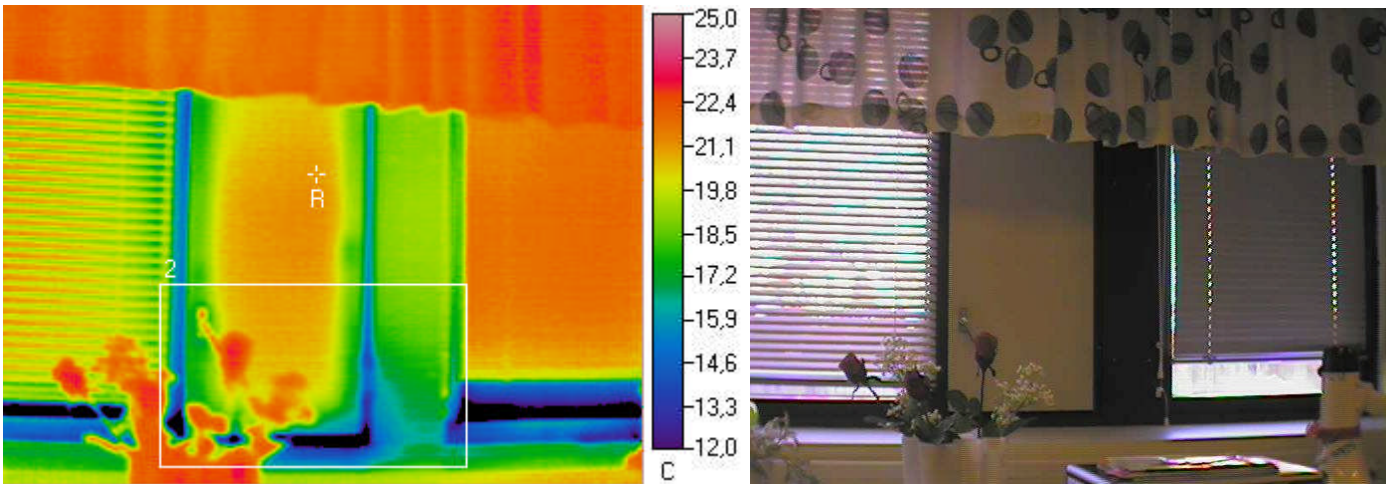
Kuva 35 Tuuletusluukku (vastaava havainto tehtiin I. krs. kaikkien tuuletusluukkujen osalta).

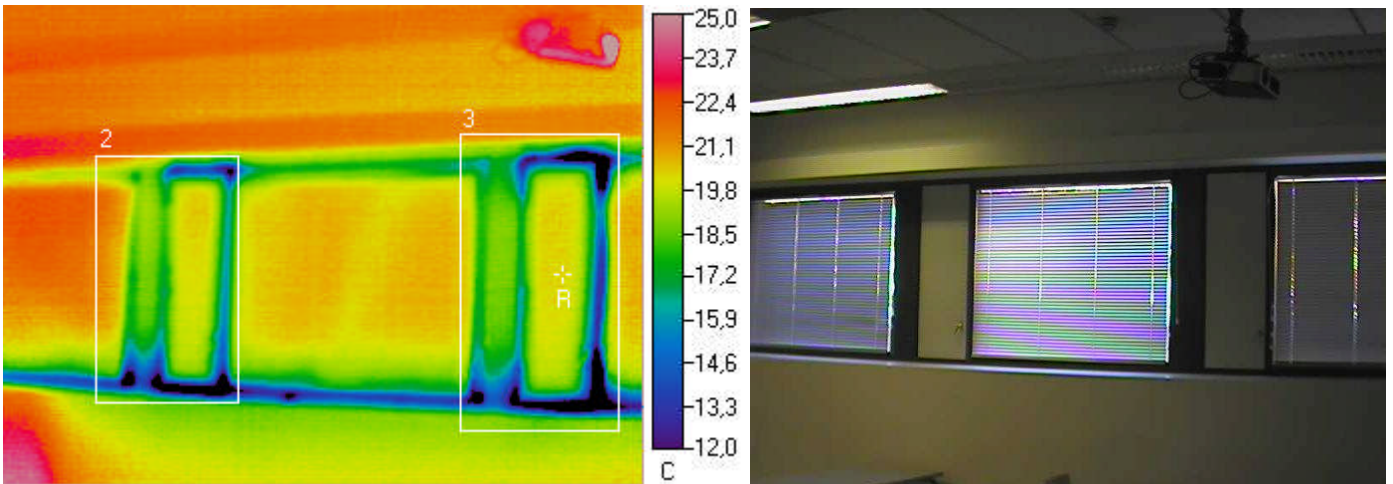
Kuva 36 Tuuletusluukku (vastaava havainto tehtiin I. krs. kaikkien tuuletusluukkujen osalta).

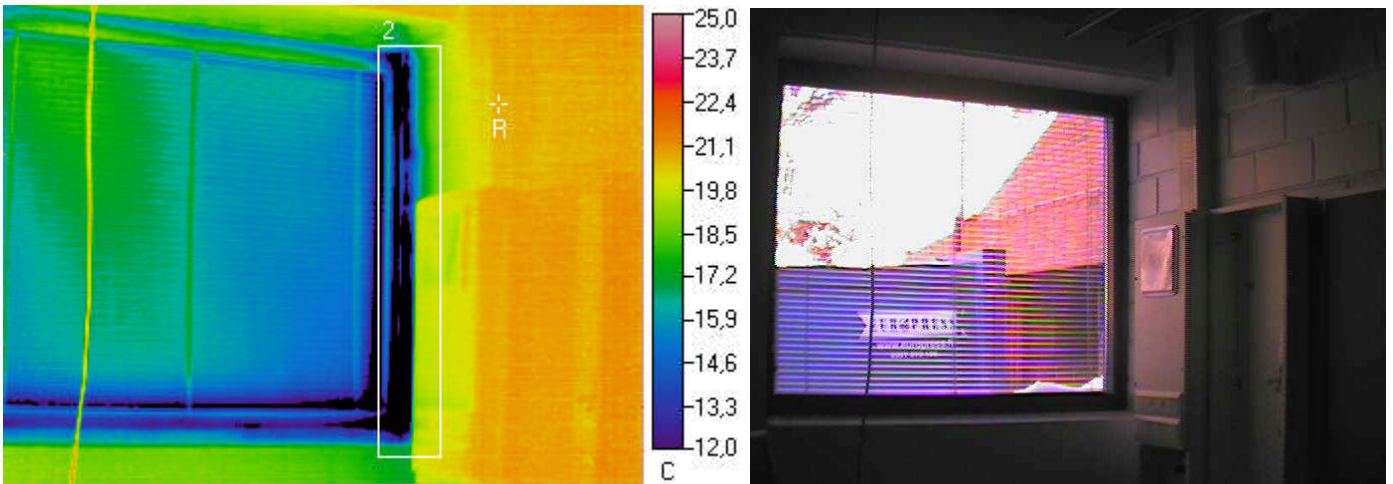
Kuva 37

Ikkunan reuna.

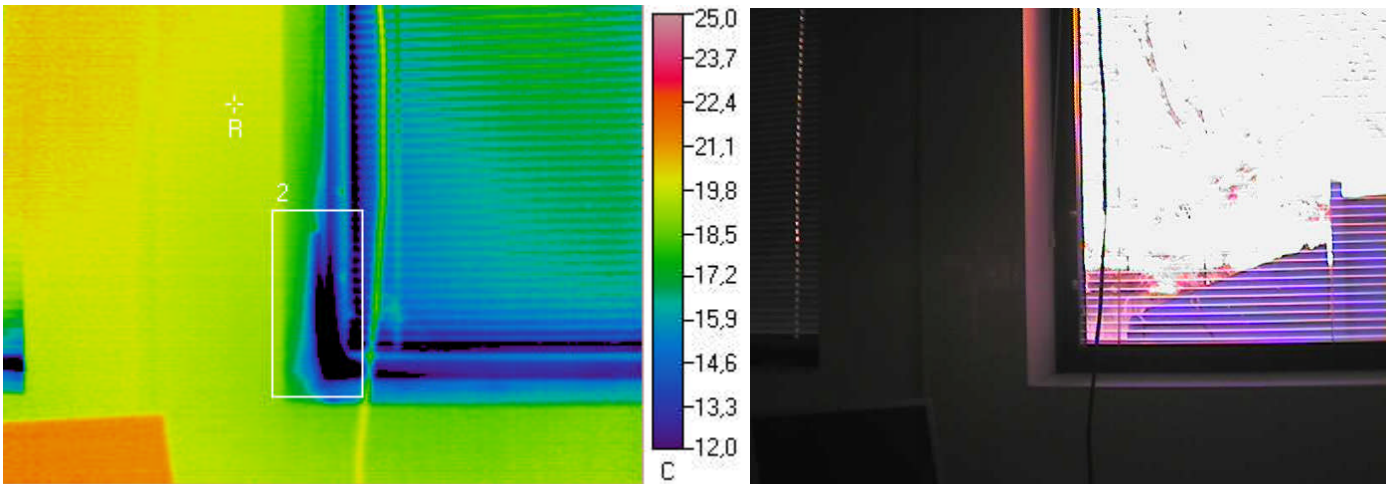
Kuva 38 Ikkunan alareuna.

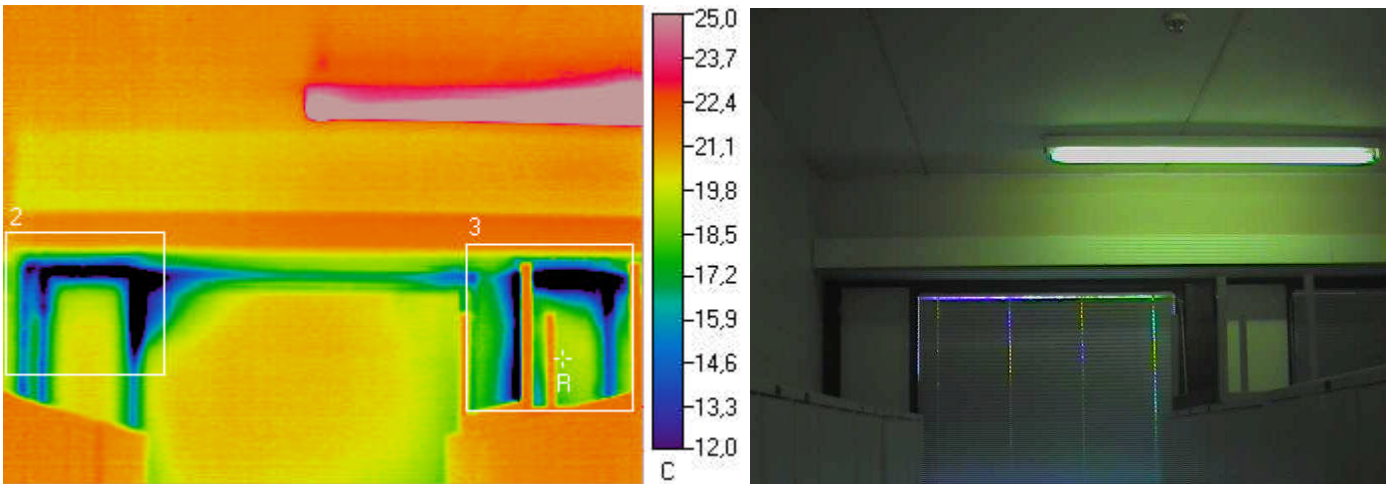
Kuva 40 Tuuletusluukku (vastaava havainto tehtiin 1. krs. kaikkien tuuletusluukkujen osalta).

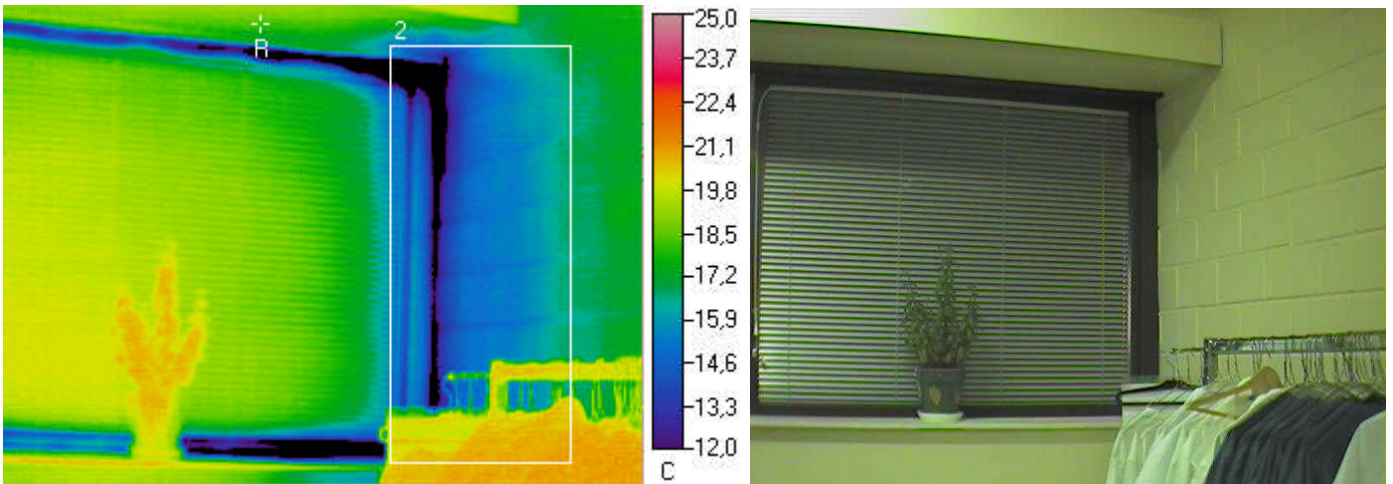
Kuva 43 Ulkoseinän/ikkunan ja väliseinän liitos.

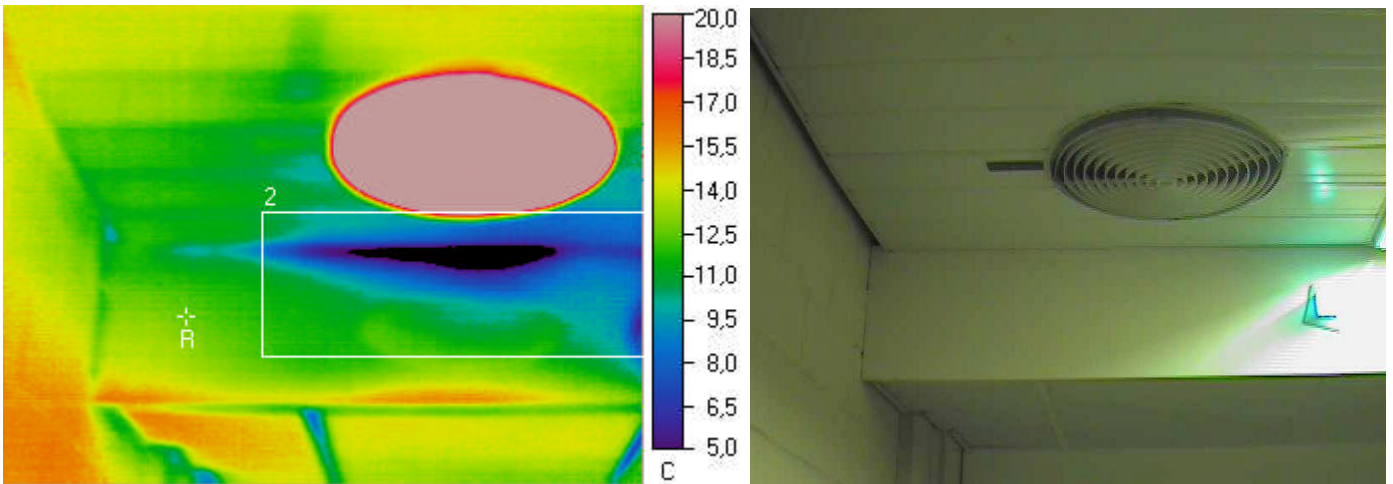
Kuva 44 Tuulikaappi, alaslaskettu sisäkatto.

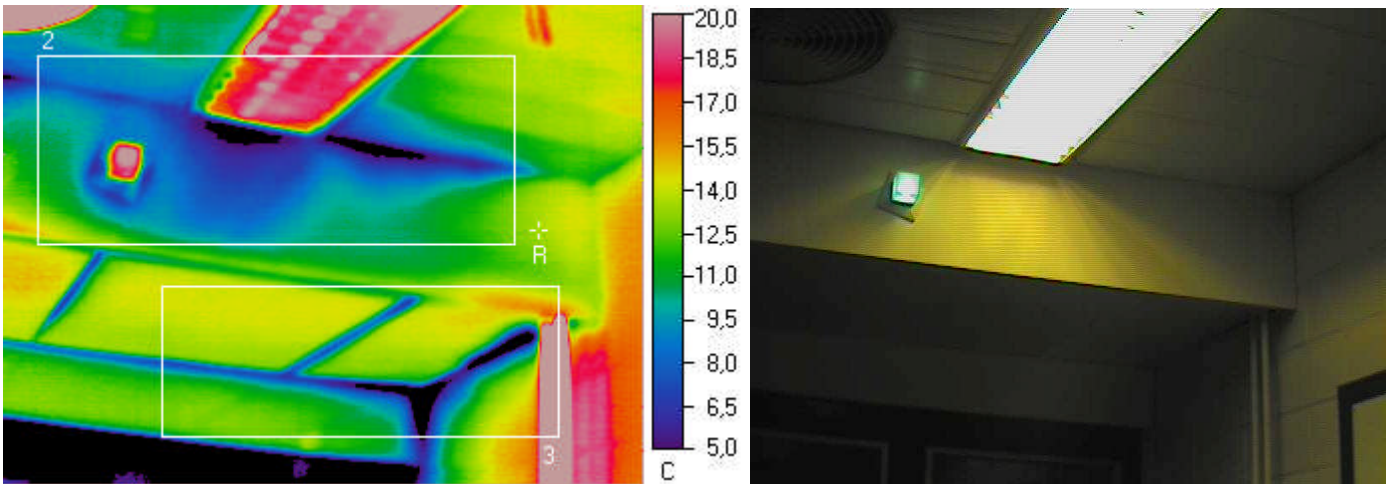
Kuva 45 Tuulikaappi, alaslaskettu sisäkatto.

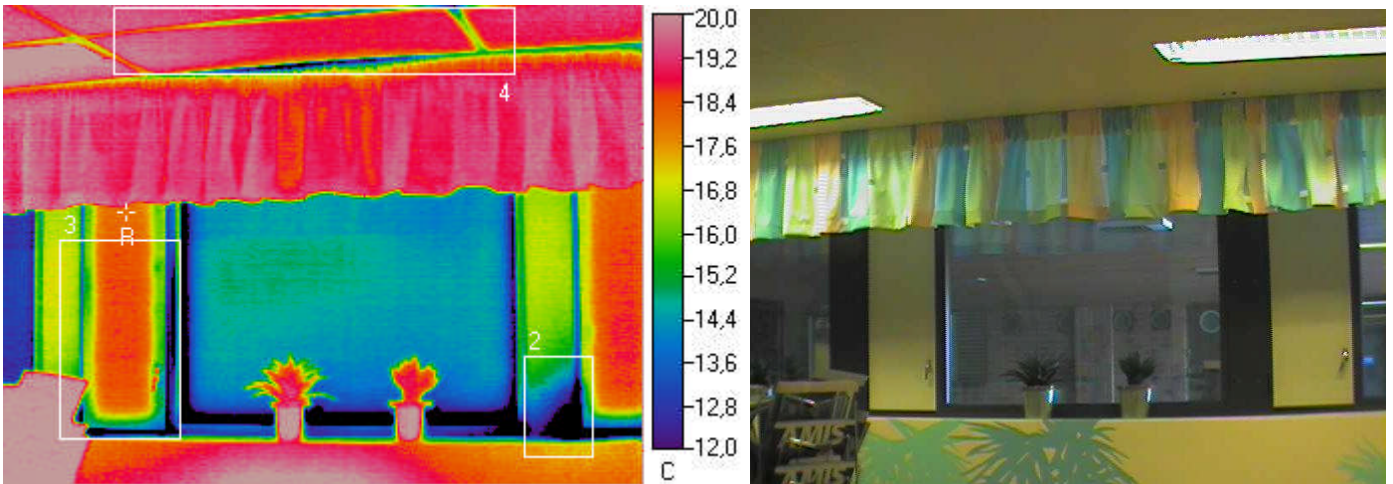
Kuva 51 Tuuletusluukku (vastaava havainto tehtiin 1. krs. kaikkien tuuletusluukkujen osalta) sekä alaslaskettu sisäkatto.

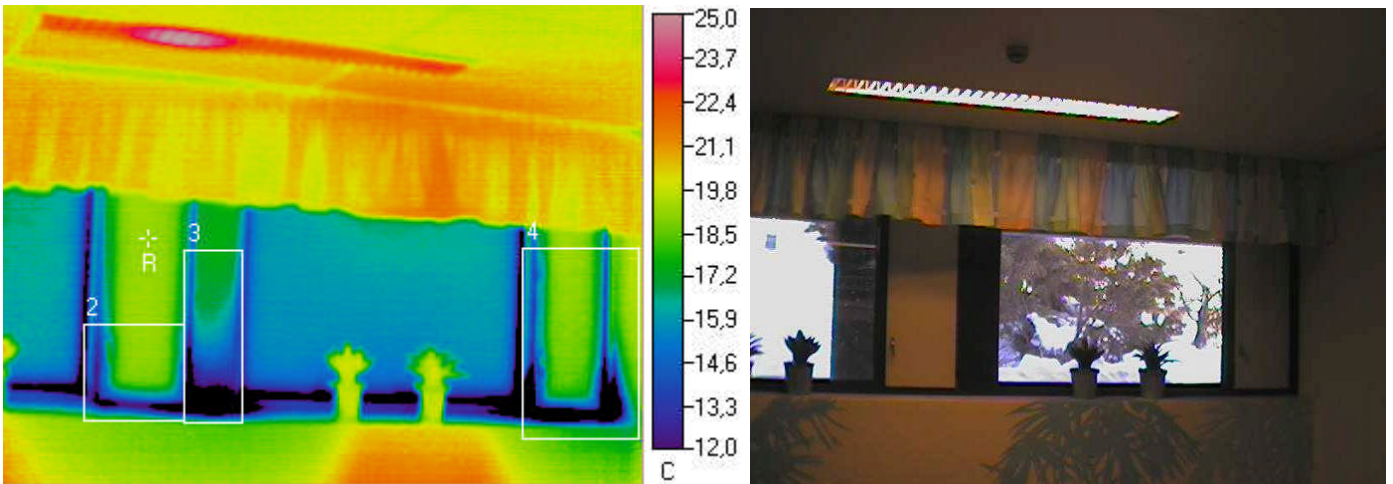
Kuva 54 Tuuletusluukku (vastaava havainto tehtiin 1. krs. kaikkien tuuletusluukkujen osalta).

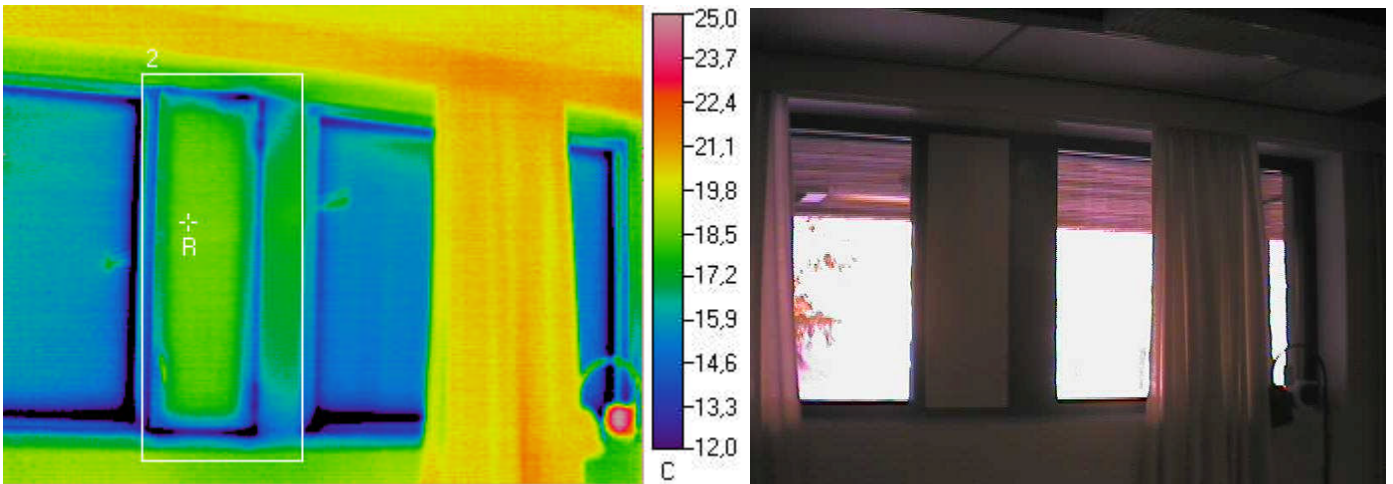
Kuva 56 Tuuletusluukku (vastaava havainto tehtiin 1. krs. kaikkien tuuletusluukkujen osalta).

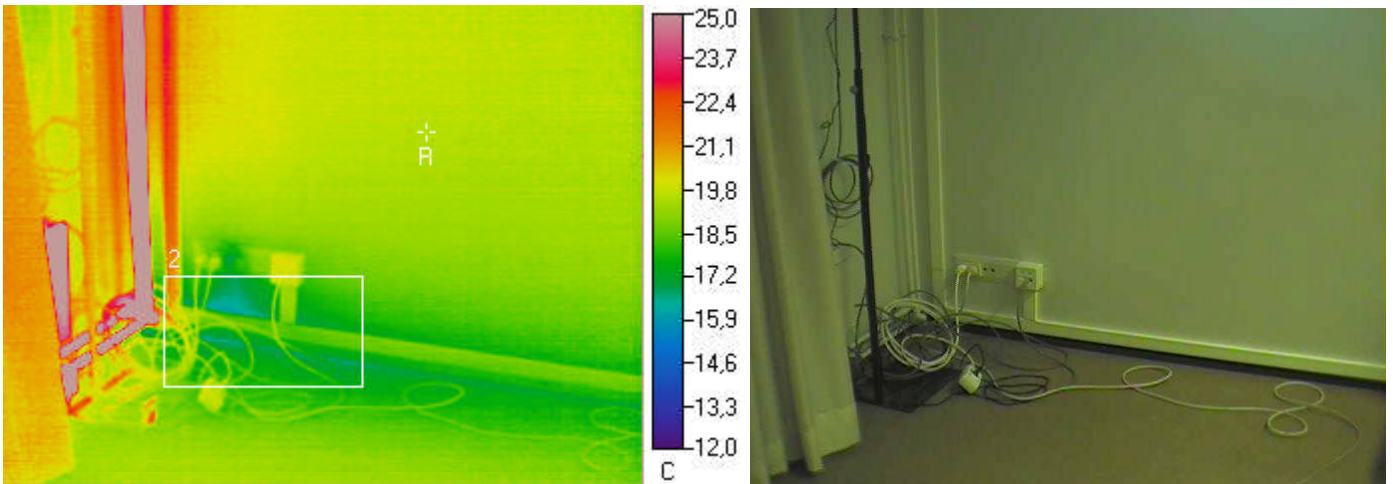
Kuva 57 Ulkoseinän ja alapohjan liitos.

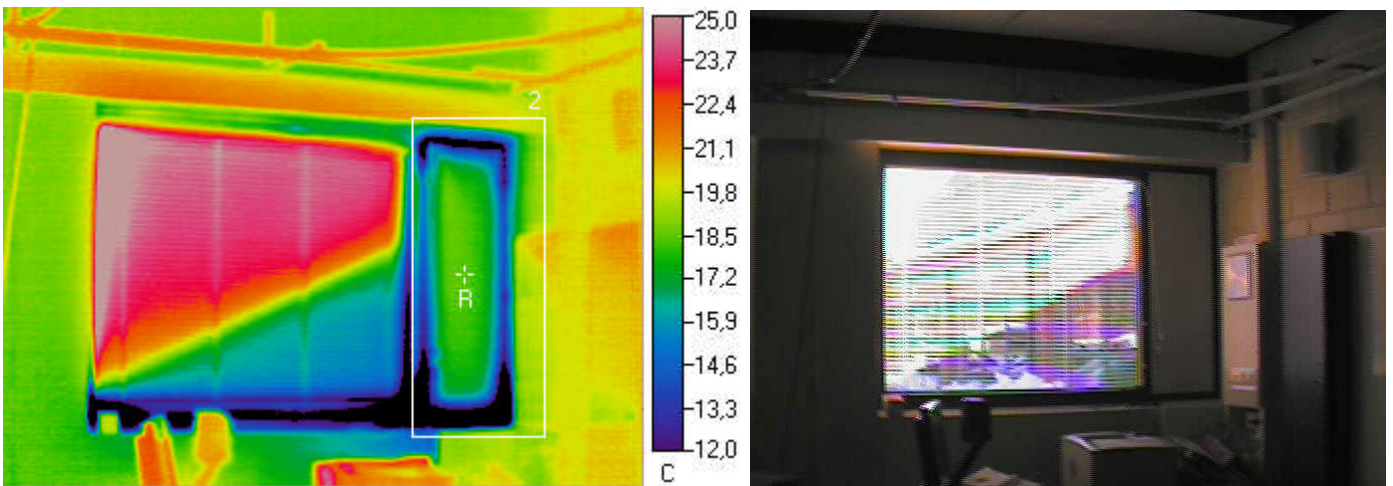
Kuva 61 Tuuletusluukku (vastaava havainto tehtiin 1. krs. kaikkien tuuletusluukkujen osalta).
