KOSTEUSVAURIOKARTOITUS

VARIA, Ojahaantie

Ojahaantie 5
01600 VANTAA

**ASB-YHTIÖT,
ASB-Consult Oy Ab, Helsinki**

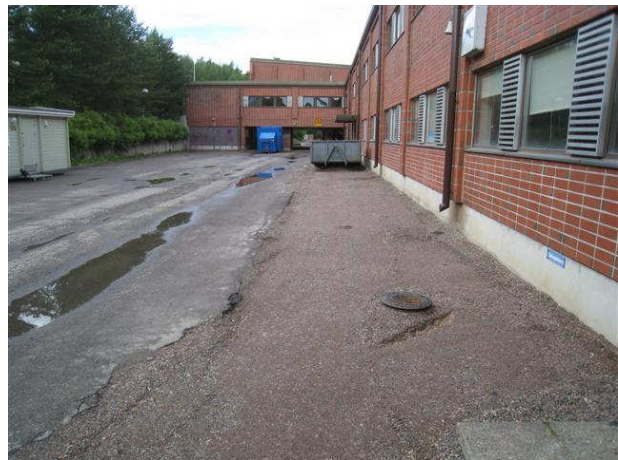
Osa asfaltoinneista oli poistettu salaojatyön yhteydessä ja keskeneräisenä sokkelivierillä oli vielä mursketta(**kuva 2**). Kallistukset vaikuttivat loivahkoilta ja ovat paikallisesti sokkelivierillä kohti rakennuksia, koska on tullut painumia. Asfalttialueilla on sadevesikaivoja, joihin sadevesiä ja kattovesiä valuu, osa sadevesistä valuu pihan yli maastoon. Salaojatyön yhteydessä on uusittu piha-alueen sadevesikaivoja.

Kuva 2 Länsisivun asfaltin painanteita, sokkeli- vieret ovat kesken salaojatyön jäljiltä.

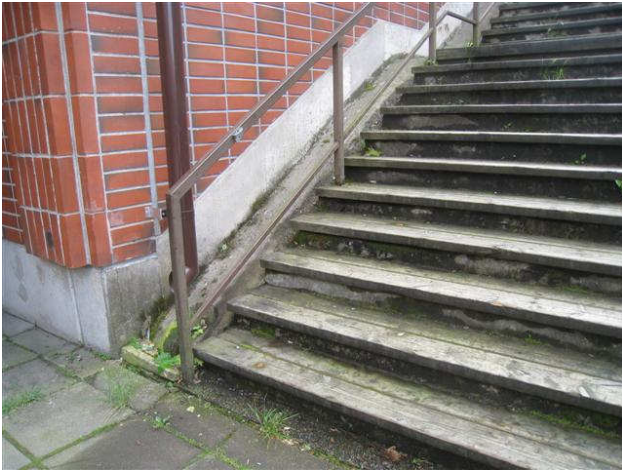
Sisäänkäyntitasojen laatoitusten alla on bitumikermi vedeneristeenä. Pintarakenteena olevia betonilaattoja on rikki. Portaiden kestopuiset askelmalankut ovat vanhat ja kuluneet (kuva 7). **Ulkoportaissa ja sisäänkäyntien tasoissa on pakkasvaurioita ja betonin rapautumista reunoissa (kuva 40).**

Kuva 7 Pääsisäänkäynnin viereiset ulkoportaat ovat hyvin kuluneet.

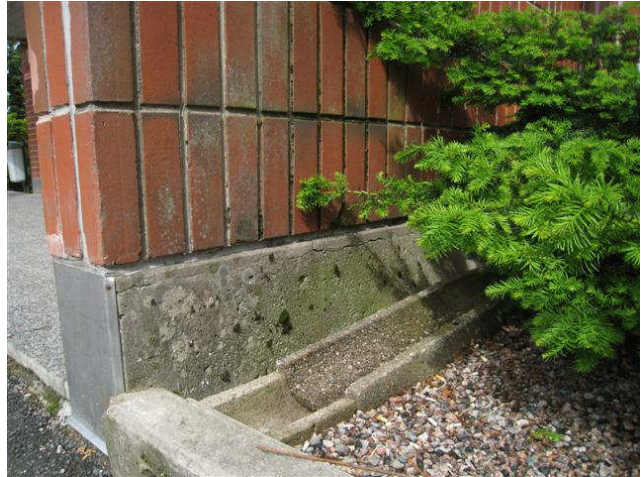
Kuva 8 Koulurakennuksen 2. kerroksen pääsisäänkäynnin viereinen istutusallas.

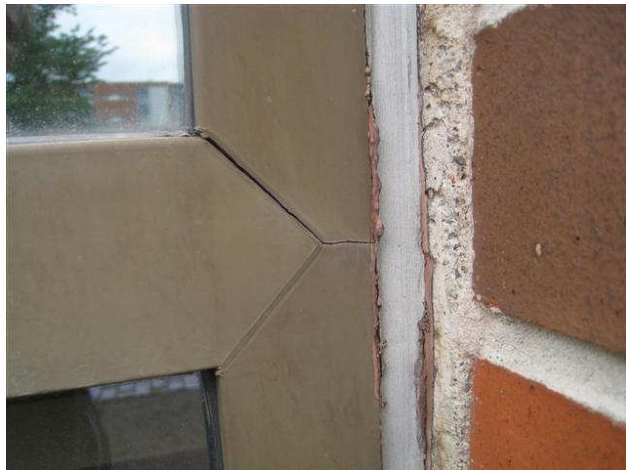
Kuva 9 Kiinteän muovi-ikkunan jiirit ovat auki, tiivistysmassaus on tehty vanhan massan päälle, liittymä ei ole tiivis.

Ikkunoiden ja ulko-ovien kunnostus ja osittainen uusinta. Koulurakennusten muovirakenteiset ikkunat tarkistetaan ja korjataan halkeamat tv. viat tiiviiksi. Rikkinäiset lasit uusitaan. Työpajarakennuksen työsalien ja kattolyhtyjen ikkunoiden alareunojen huonon liittymäratkaisun takia selvitetään mahdollisuus uusii ikkunat.

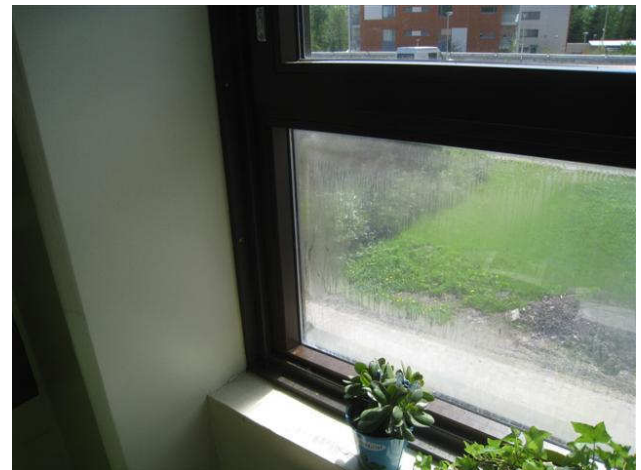
Koulurakennuksen 1. kerroksen ja Työpajarakennuksen länsisivun ikkunat ovat pääosin kiinteitä umpiolas-ikkunoita, joissa on muovikarmit. Koulurakennuksen 2. kerroksen ikkunat ovat avattavia. Ikkunoiden yhteydessä on puurakenteisia tuuletusluukkuja, joiden ulkopuolella on ritilät. Lasitukset ovat 3-kertaisia umpiolasia. **Muovikarmeissa havaittiin ulkopuolelta joitain haljenneita karmeja ja jiiirikulmistaan auenneita karmeja, joiden raoista pääsee sadevettä (kuva 9). Sisäpuolella ikkunoissa ja lukuissa eikä niiden pielissä ei havaittu vuotojälkiä. Koulurakennuksen eteläpäädyssä, käytävä 479, havaittiin yhden umpiolasielementin sisään päässeeseen vettä, sillä lasivälissä oli tiivistynyttä vesihöyryä (kuva 10).**

Kuva 10 Koulurakennuksen eteläpäädyn käytävän ikkunalasivälissä on vesihöyryä.

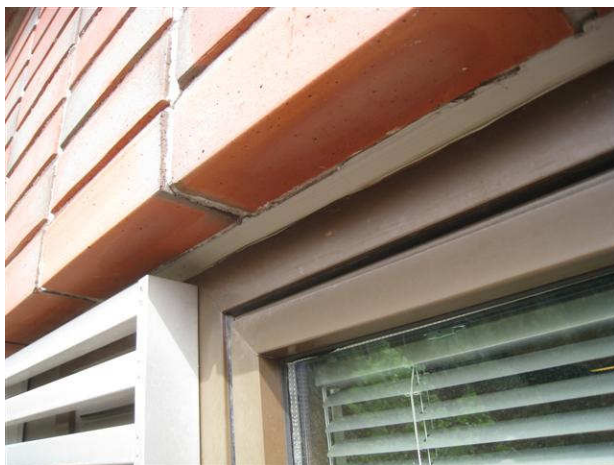
Kuva 11 Koulun 2. kerroksen ikkunan yläpielessä saumamassa on irti reunoista.

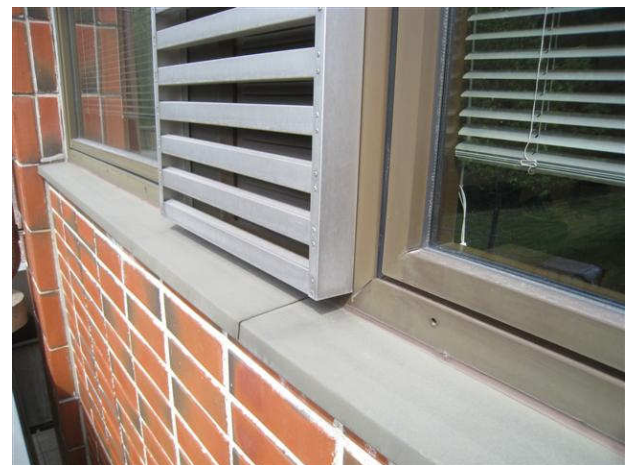
Kuva 12 2. kerroksen ikkunoiden alaliittymä vaikutti vielä tiiviiltä, mutta kittaukset ovat vanhoja.

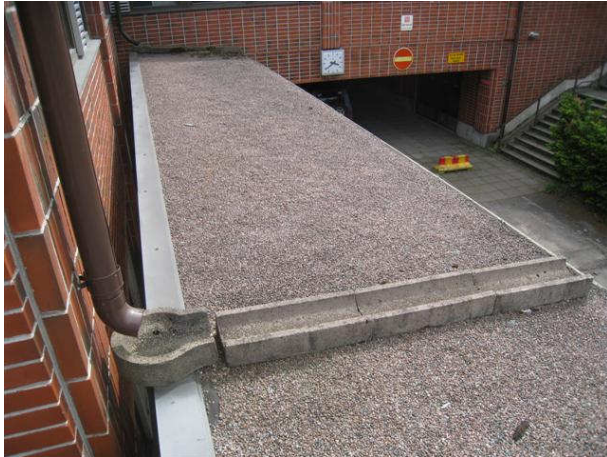
Kuva 13 Koulun länsisivun katoksen yli on johdettu 2. krs:n vesikaton sadevesiä.

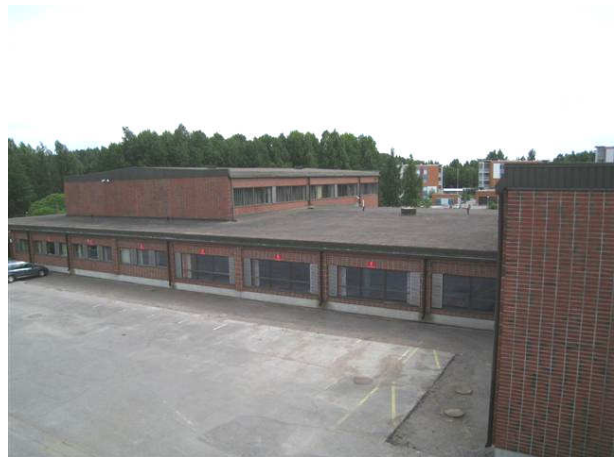
Kuva 14 Yleiskuva koulun ja ruokala-liikuntasalin vesikatoille, katteet ovat alkuperäisiä.

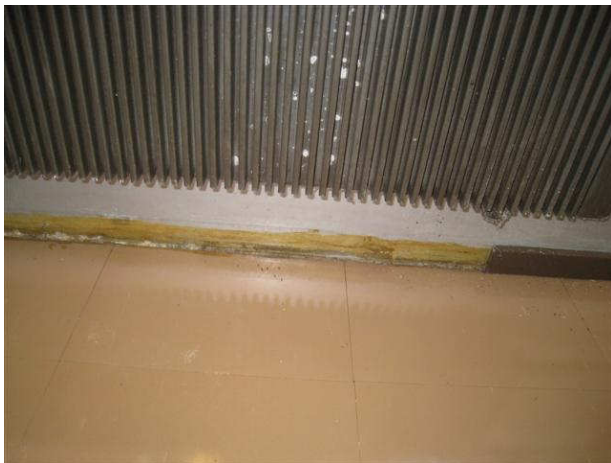
Kuva 15 Koulun 1. krs:n aulan 303 lattiasa havaittiin kohonnutta kosteutta.

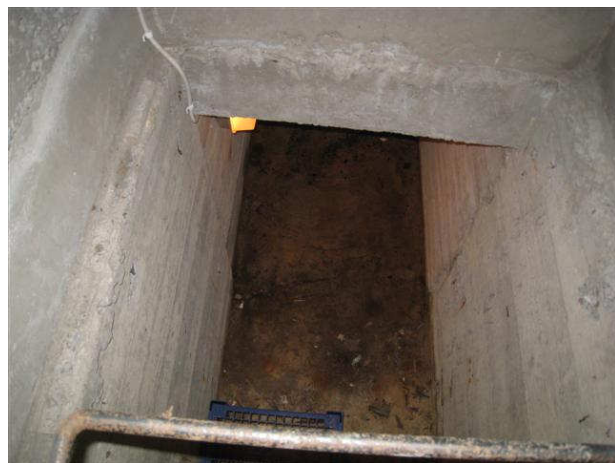
**Kouluisännän mukaan väestönsuojatilan 320 lattiatason alla olevaan varapois-
tunistietunneliin oli aiemmin noussut vettä 20 cm.** Tarkastuksessa tunnelissa todet-
tiin vesijälkiä ja lahoa puujätettä (**kuva 16**). Muiden väestönsuojien tunnelit vaikuttivat
kuivilta. **Myös liikuntasalin lattiaan upotetun nostettavan näyttämötason/ tuoliva-
raston syvennyksessä oli kouluisännän mukaan ollut vettä 30 cm.** Tähän näyttämö-
rakenteen liittyvässä lastulevyssä on kosteusvauriojälkiä.

Kuva 16 Koulun väestönsuoja 320:n poistustunnelissa oli kosteutta ja vesijälkiä.

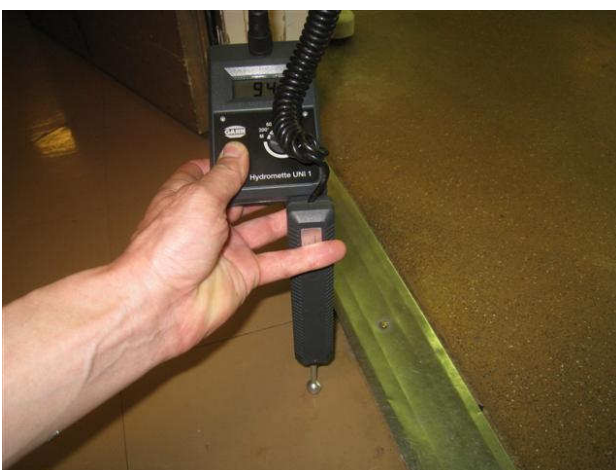
Kuva 17 Käytävällä 230 oli kosteus koholla opetuskeittiön 274 ovikynnyksen vieressä, josta vesi pääsee käytävälle.

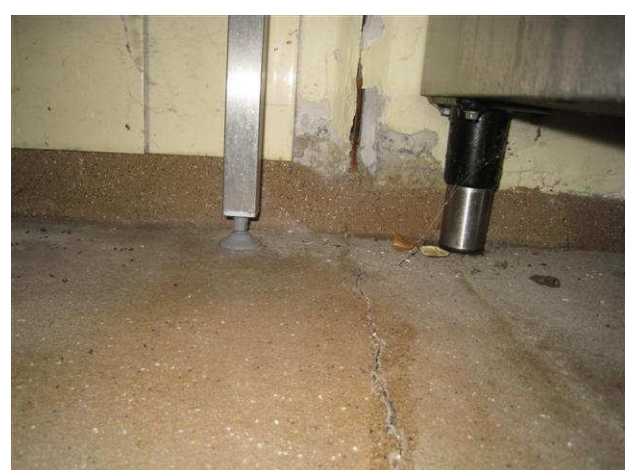
Työpajarakennuksen ja koulurakennuksen alapohjissa havaittiin joitain rakoja, jotka ovat todennäköisesti liikuntasauvoja tai laattavalujen välisiä saumoja esim. kantavan laatan ja maanvaraisen laatan välissä. Tällaisia saumoja on myös keittiötiloissa. Tällaisilla kohdoin tehdään yleensä toimiva liikuntasauumarakenne ao. tiivistyksin ja suojalistoin, mutta tätä ei ollut tehty (**kuva 18**).

Kuva 18 Liikuntasauva on jätetty tekemättä opetuskeittiössä 274.

Huonokuntoiset opetuskeittiöt ja sosiaalitilojen märkätilat peruskorjataan. Keittiöiden ja kuivien tilojen väliin tehdään luiskakynnykset, liikuntasaumut korjataan. Märkätilojen peruskorjaustarve harkitaan erikseen, mutta pintamateriaalien uusimisaika on iän takia kohta edessä, jolloin samalla uusitaan lattiakaivot ja tehdään mahdollisesti tarvittavat tilamuutokset. Oppilaiden wc-suihkutilojen viereiset pukuhuonetilat on syytä kunnostaa samalla siten, että lattiat kestävät satunnaista kosteusrasitusta.

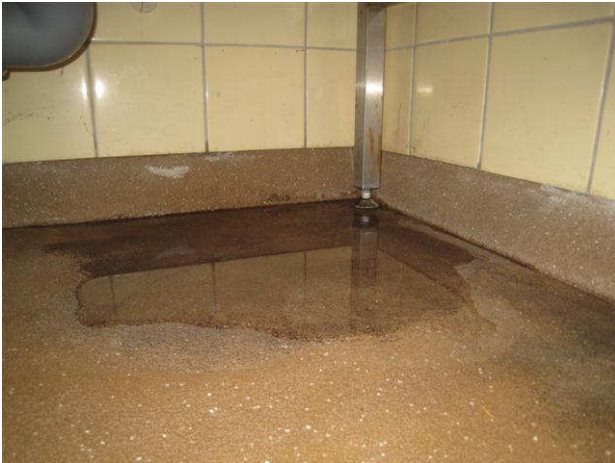
Kuva 19 Työsali 292 nurkassa lattiakaatoa ei ollut.

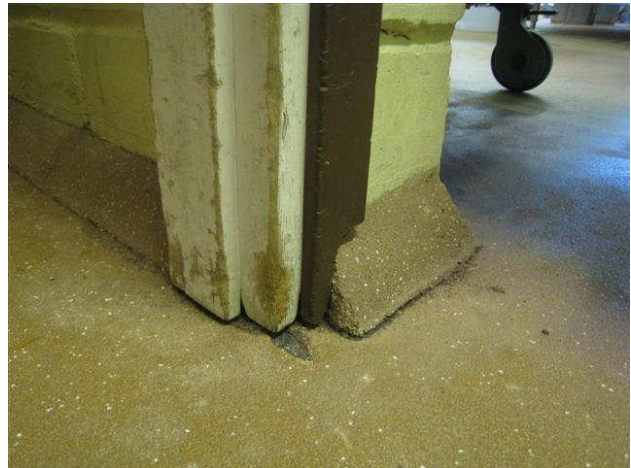
Kuva 20 Holkkalista on irti, pinnoite on rikki, ovikarmi on kulunut.

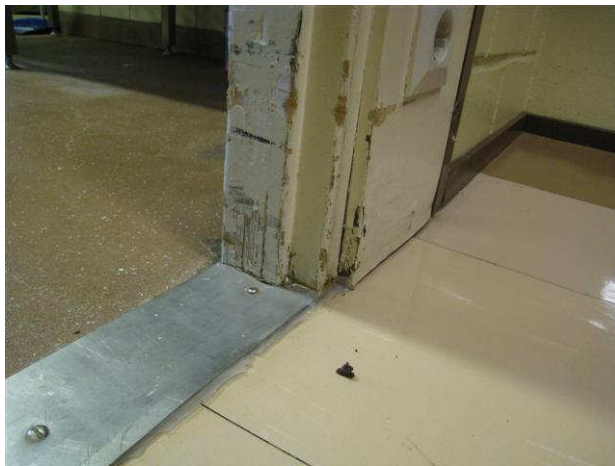
Ruokalan keittiö on uusittu v. 2007 ja on hyväkuntoinen. **Opetuskeittiöistä osa on kulu-neita ja huonokuntoisia. Erikoisesti lattian massapinnoite on kulunut mm. kou-lurakennuksen 1. kerroksen tiloissa 292 ja 298.** Massapinnoite toimii vedeneristeenä. **Tilojen välisten kynnyksitoitusten kohdalta on päässyt pesuvesiä valumaan kynnyksien ali ja alle (kuva 17, 21).** Näillä kohdin myös ovien ja ovipielien alareu-noissa on kosteusvaurioita (kuva 21).

Kuva 21 Kulunut keittiön ovi, levypielessä on kosteusvaurio, epätiivis kynns.

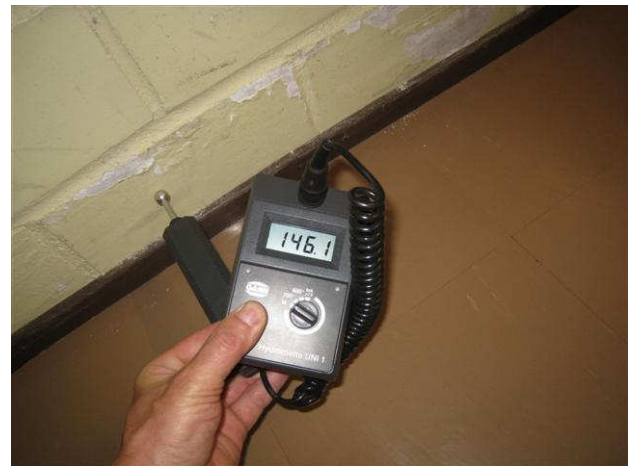
Koulurakennuksessa havaittiin otosmaisissa mittauksissa kohonneita tai selvästi kohonneita kosteusarvoja mm. 1. kerroksen keittiötilan käytävän puoleisten ovien kynnyksien läheltä, mm. perkaus 294 kohdalla (kuva 22), sekä paikoin ulkoseinävieriltä länsisivulla mm. aulan 303 kohdalla. Näillä kohdin on muitakin kosteudesta kertovia merkkejä. Muualla 1. kerroksessa ja 2. kerroksessa ei havaittu selvästi normaalista poikkeavia kosteuksia.

Kynnyksissä ei ole korotusta, joten hulevesiä pääsee helposti viereiseen tilaan. Lisäksi on joitain halkeamia ja keskentekoisilta liikuntasaumalta vaikuttavia rakoja, joista vesi pääsee. Pintakosteusmittauksissa näillä vikakohtilla havaittiin kohonneita kosteusarvoja. Elintarviketiloissa huonokuntoiset pinnat vaikeuttavat puhdistamista ja aiheuttavat välillisesti terveysriskin. Paikoin näiden tilojen kohdalla käytävällä tiiliseinien alaosilla oli kosteutta ja maali oli irti (kuva 22).

Kuva 22 Selvästi kohonnut kosteusarvo käytävän puolella tilan 297 perkaus kohdalla.

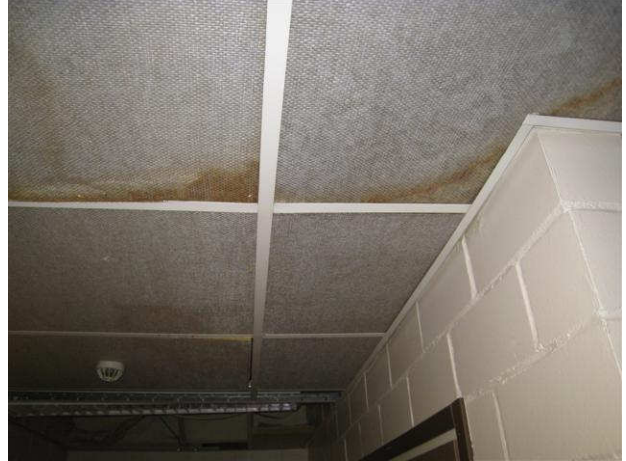
Kuva 26 Selviä vuotojälkiä liikuntasalin käytävällä 185 korkean ja matalan osan rajalla.

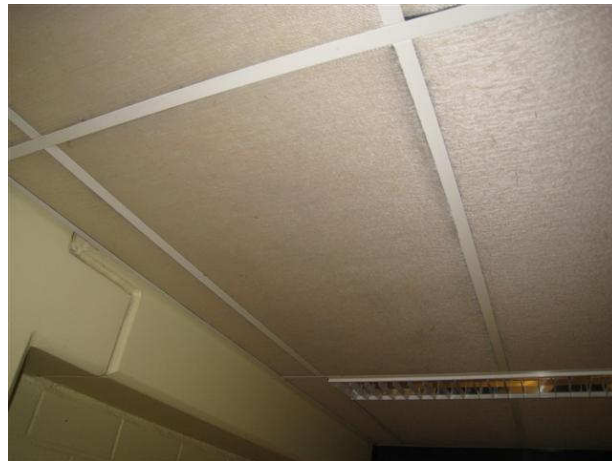
Kuva 27 Alakattolevyissä vanhoja vuotojälkiä porrasaulassa 229.

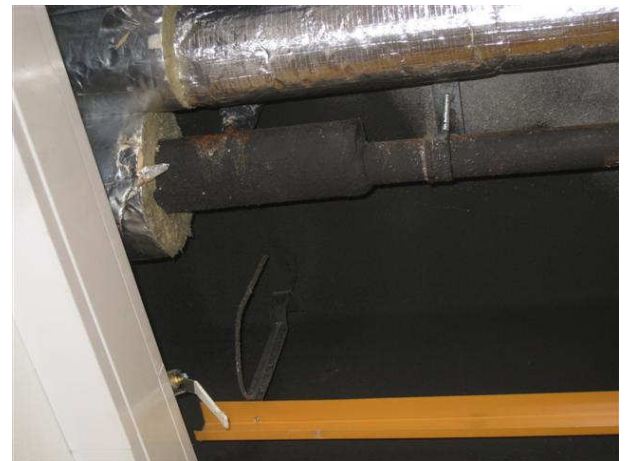
Kuva 28 Porrasaulan 229 alakaton vuotojälkien kohdalla on putkia alakattotilassa.

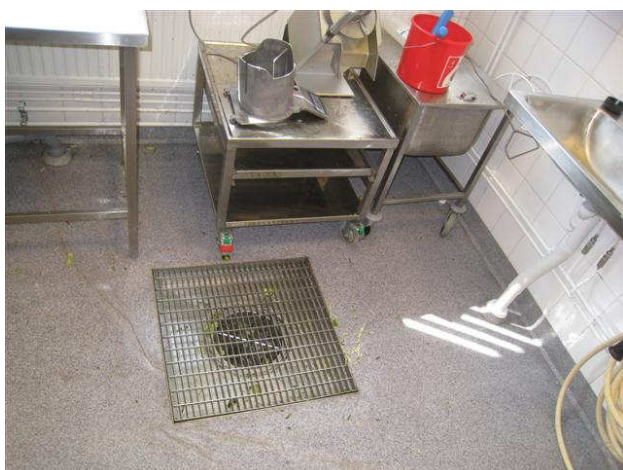
Kuva 29 Ruokalan kunnostetun keittiön 211 lattiassa on halkeilua.

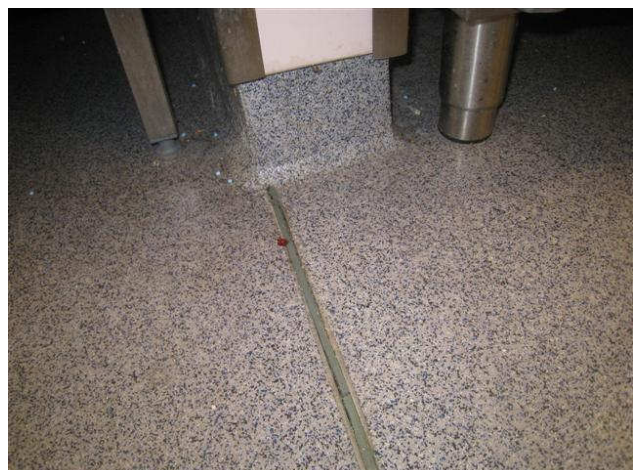
Kuva 30 Ruokalan keittiön 211 liikuntasauaman tiivistyskitti on halki.

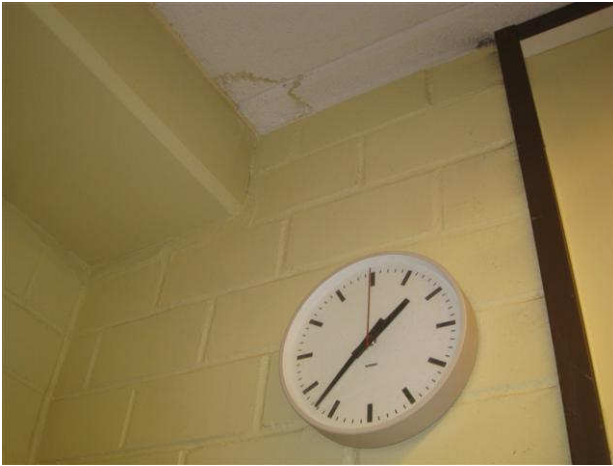
Kuva 31 Vuotojälkiä 2. kerroksen yläpohjassa rephuoneessa 428.

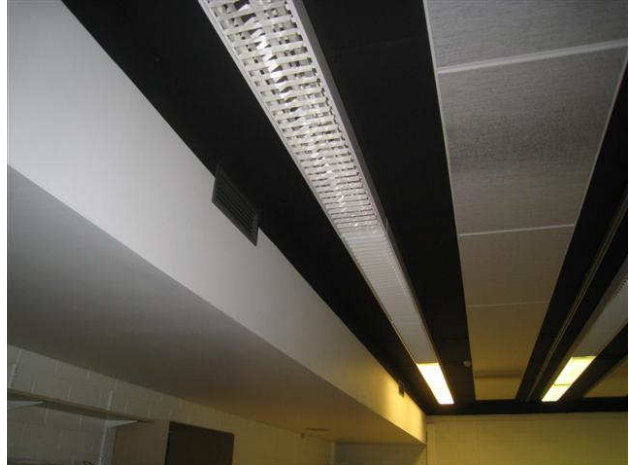
Kuva 32 Ilmanvaihdon tuloventtiilien kohdalla on yleisesti likaa akustiikkalevyissä.

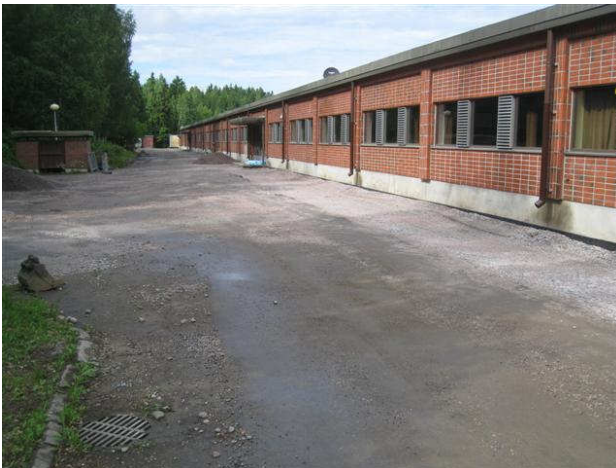
Kuva 33 Työpajarakennuksen länsisivulla on tehty pintakallistuskorjauksia ja uusittu salaojat.

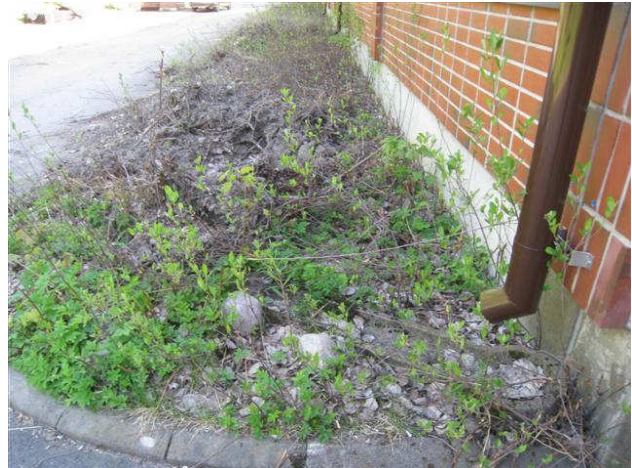
Kattosadevedet on alun perin johdettu betonisiin loiskekouruihin, joista vesi valuu asfaltille tai istutusalueille(**kuva 34, 39**). Lisäksi salaojakorjauksen yhteydessä on tehty rännikaivoja viemäreineen koulurakennuksen itäisivulle (**kuva 5**). **Osa kattovesistä on imeytynyt rakennusvierille, koska kallistus on puutteellinen tai kouru ei ole vetänyt tukkeutumisen takia. Syöksytorvien päistä tuleva vesi on kastellut sokkeleita, koska vedet valuvat osin ohi tai syöksytorvet ovat lyhyet (kuva 3).**

Kuva 34 Työpajarakennuksen lounaiskulma ennen salaojakorjausta, maanpinnat korkealla, rännivedet jäävät lähelle.

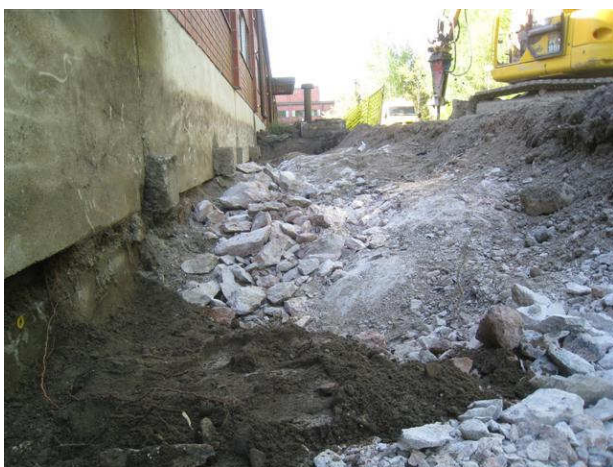
Kahdesta koulurakennuksesta muodostuva rakennuskokonaisuus on rakennettu loivaan rinteeseen, joka viettää itään kohti Mätöojaa. Perusmaa alueella on saadun tiedon mukaan pääosin heikosti kantavaa savimaata. Lisäksi havaittiin salaojatyökaivannoista, että on kalliota lähellä maanpintaa Työpaja-rakennuksen länsisivulla (**kuva 35**).

Kuva 35 Länsisivulla kalliota on poistettu, sokkelissa ei ole alun perin kosteussuo-

jaa.

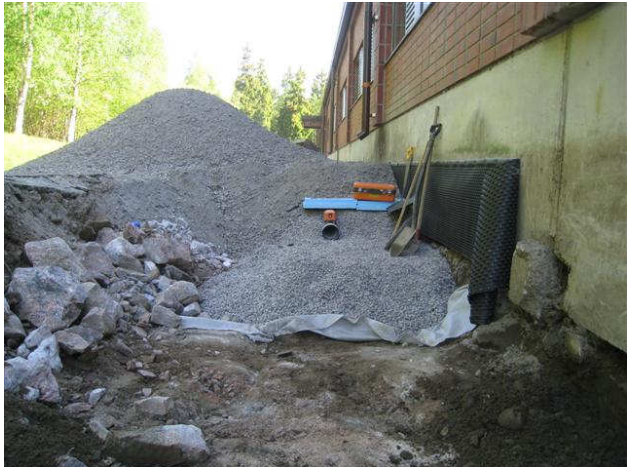
Kuva 36 Länsisivun uusi salaoja, sepelitäytöt, routasuojaus ja sokkelilevy.

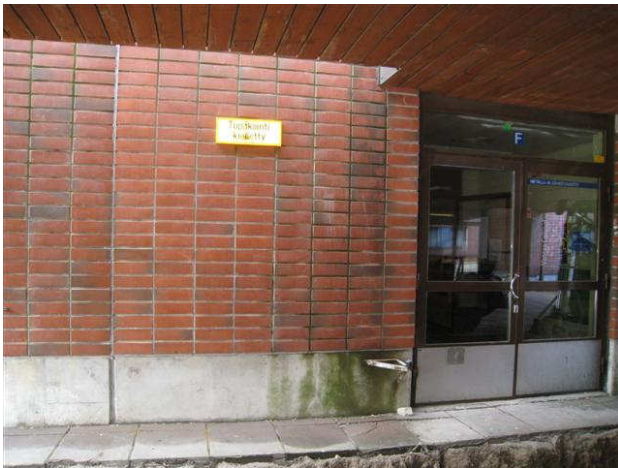
Koulu- ja työpajarakennuksen ulkoseinät ovat pääosin tiililaattapintaisia tb-sandwich-elementtejä, joiden kunto on pääosin hyvä. Lisäksi julkisivuissa on muovipinnoitettua profiilipeltiä mm. vesikatolla olevissa seinissä. Tiililaatat vaikuttivat ehjiltä, eikä niissä havaittu pakkasrapautumia. Tiililaattojen saumoissa on paikallista kulumaa. **Vesipellituspuitteiden takia ollut ylimääräistä vesirasitusta, josta johtuen on paikallista värjäytymistä ja sammalkasvua (kuva 8, 37).**

Kuva 37 Työpajarakennuksen eteläpäädyn tiilipinnan vesijälkiä + sammalta.

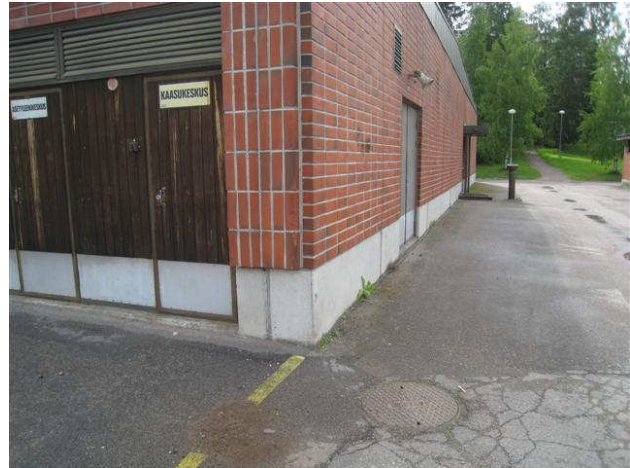
Työpaja- ja koulurakennuksen ulko-ovet ovat pääosin metallirakenteisia ikkunaovia, lisäksi on peltiverhoiltuja ovia ja puuverhoiltuja ovia. **Metalliovien maalipinnat kulu- neet, metallipinnoissa on paikoin ruostetta. Puuvien paneloinnit ovat hyvin ku- luneet ja halkeilleet säärasituksessa, samoin ovien vieressä olevat paneloidut sei- näpinnat (kuva 38).**

Kuva 38 Työpajarakennuksen pohjoispääty, itäsivun puuovet ovat huonokuntoiset.

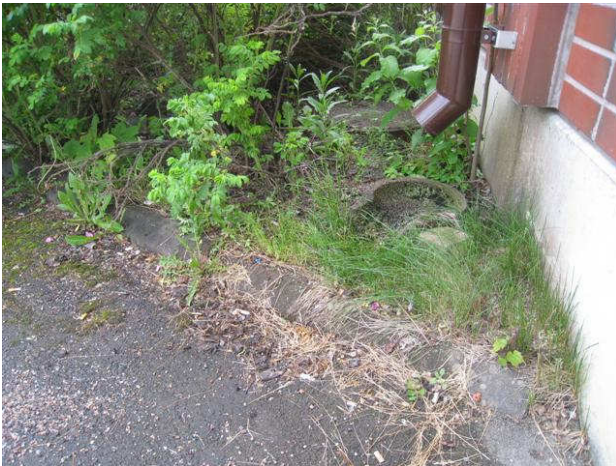
Kuva 39 Itäsivulla rännivesiä on vuotanut sokkelin viereen.

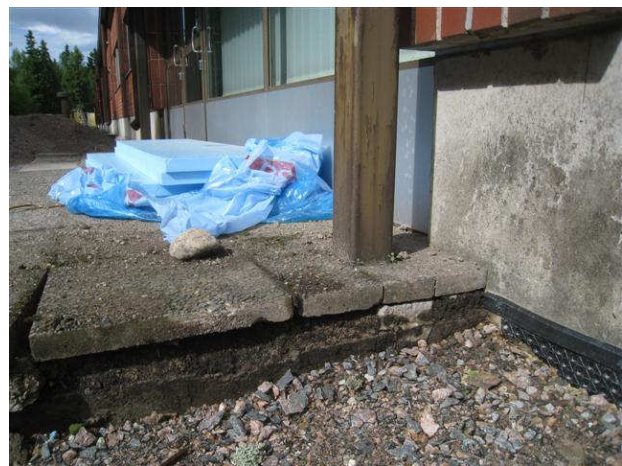
Kuva 40 Sisäänkäyntitason pohjalaatan reunoisissa on betonivaurioita.

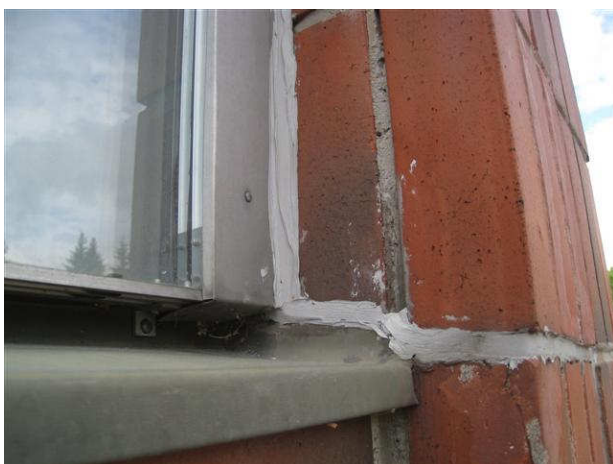
Työpajarakennuksessa on työsaleissa ja vesikaton kattolyhdyissä 3-lasisia metallirakenteisia kiinteitä ikkunoita, joiden lasitukset ovat alareunastaan erikoisesti lämpöeristysten ulkopinnan ulkopuolella, joten ikkunoiden lämpöeristävyys on heikko (kuva 41).

Kuva 41 Työpajarakennuksen itäsivun työsalin ikkuna, jonka alareuna ei ole eristeen kohdalla.

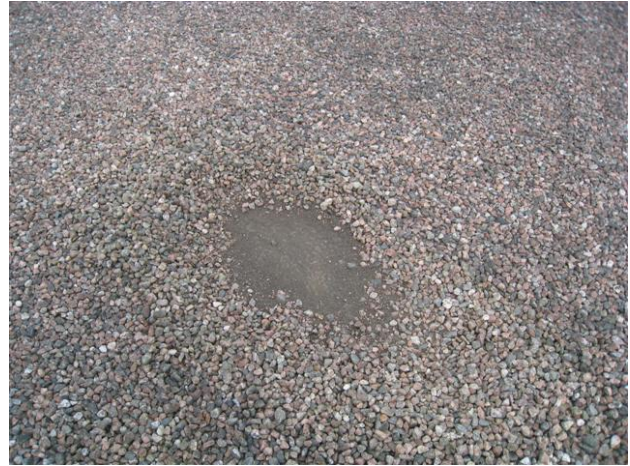
Kuva 44 Singelikerroksen alla on tyydyttävässä kunnossa oleva bitumikermikate.

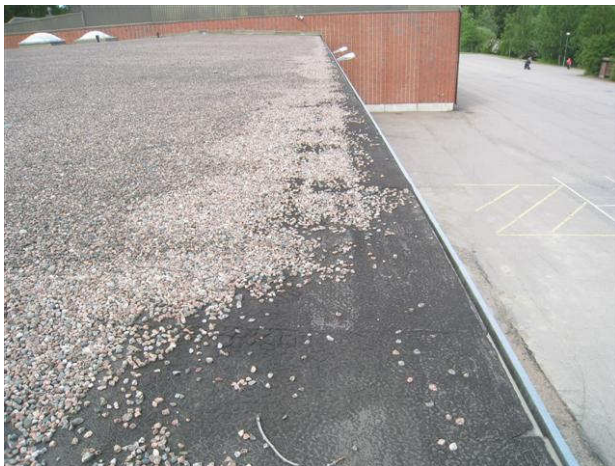
Kuva 45 Sivuräystäällä singeli on lähtenyt veden mukana ja kermi on pahoin halkeillut.

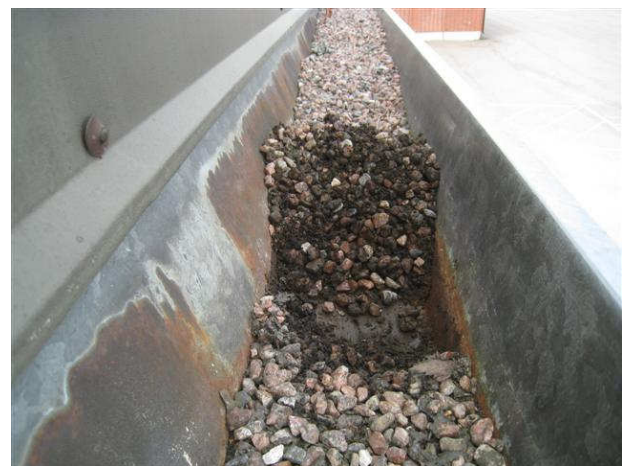
Kuva 46 Ränneissä oli paksu kerros singeliä, rännipellit ovat osin ruosteessa.

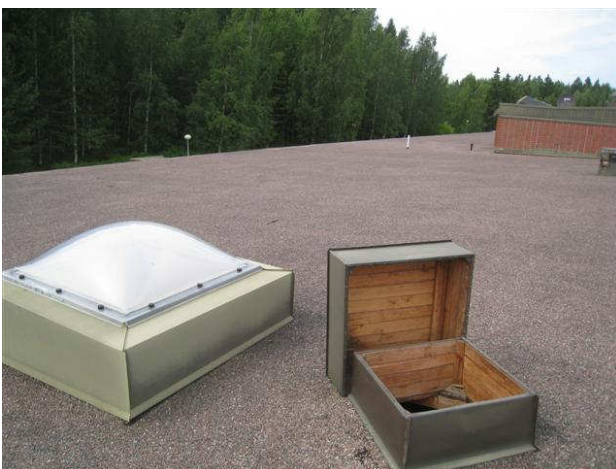
Kuva 47 Vesikaton pellitykset ovat haalistuneet. Kulkuluukku eteläosan yläpohjaonteloon.

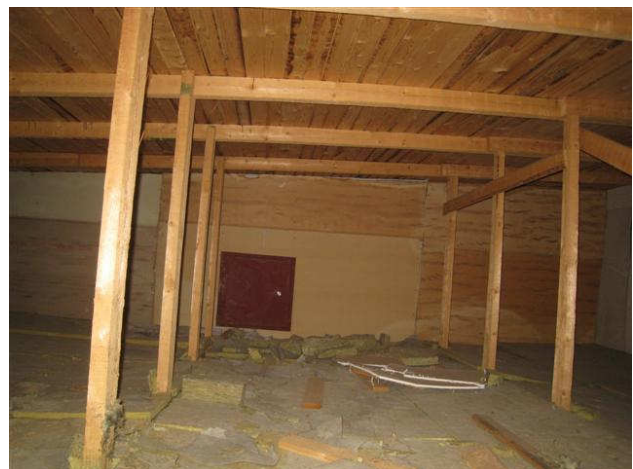
Koulurakennusten vesikatteena oleva bitumikate on jo ikänsä perusteella elin- kaarensa päässä, n. 28 vuotta. Työpajarakennuksen yläpohjaonteloissa ei kuitenkaan luukkujen kohdalla tähystäen havaittu vielä vuotojälkiä tai kosteusvaurioita. Vesika- tealustan puutavara vaikutti terveen väriseltä ja kuivalta (**kuva 48, 54**). Yläpohjassa on suunnitelmien mukaisesti lämpöeristys. Huoltosilloja ei ole ontelotilassa, joten tilassa kulkija talloo villoja. Työpajarakennuksessa on sisäkautta kulkuluukku yläpohjaonte- loon(**kuva 48**).

Kuva 48 Eteläosan yläpohjaontelossa ei havaittu vuotojälkiä, perällä kulkuluukku.

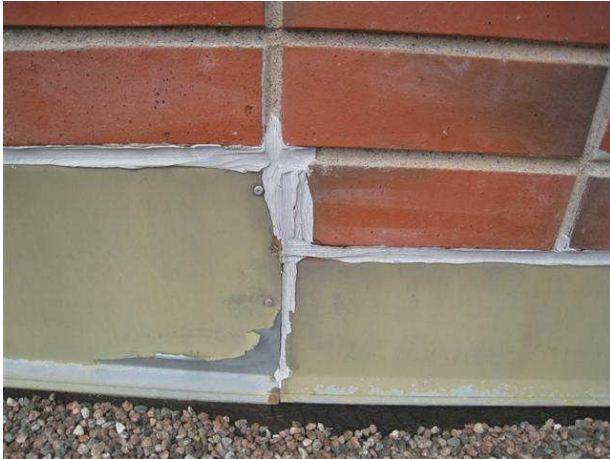
Elementtien väliset saumat vaikuttivat pääosin tiiviiltä ja joustavilta. **Paikallisesti havaittiin olevan yksittäisiä vanhan väriltään ruskean saumauksen päälle tehtyjä uusia väriltään harmaita saumauksia mm. ikkunoiden ja ulkoseinän liittymissä (kuva 9). Tämä heikentää pitkän päälle saumausten tiiveyttä. Paikallisesti sauma oli irti tiilipinnasta mm. ikkunoiden ylä- ja sivupielissä (kuva 11). Vesikatolla on kuluneita ja epätiivitä saumauksia mm. juurinostoissa (kuva 49).**

Vesipellitukset ovat pääosin kunnossa, mutta **suurin osa pellityksistä on jo vanhoja ja muovipinta on auringon haalistama (kuva 49). Erityisesti vesikatolla juuripellitukset ovat haalistuneet ja pinnoite on osin irti ja pelti alkanut ruostua. Paikallisesti on räystäiden vesipeltejä vasten julkisivua tai on liittymävuotoja, josta johtuen on em. vesirasitusta. Lisäksi esim. Työpajarakennuksen kattolyhtyjen ikkunoiden vesipellitys oli osin paikaltaan (kuva 53).**

Kuva 49 Vesikaton juurinosopellityksen pinta on kulunut, tiivistysmassa on huonokuntoinen.

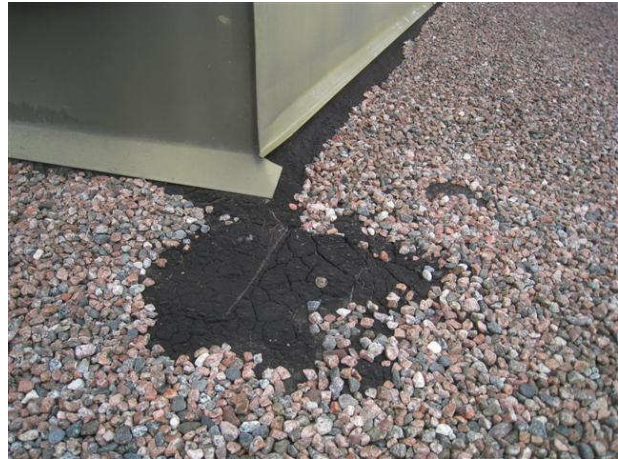
Kuva 50 Siirtynyt singeli ja sen takia halkeillut pintakermi.

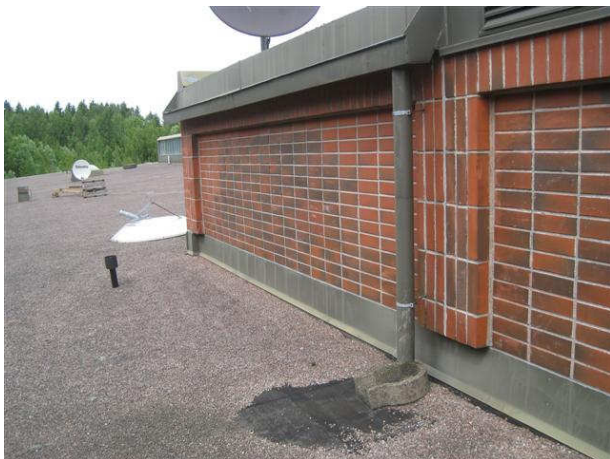
Kuva 51 Ylemmän vesikaton vedet ovat isirtäneet suoja-singelin, huopa on halkeillut.

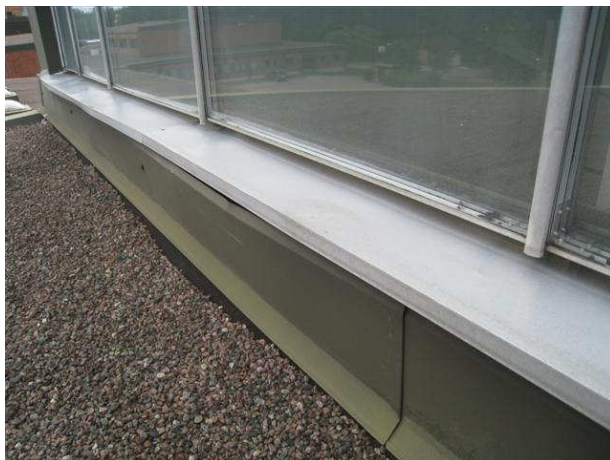
Kuva 53 Kattolyhdyn juuripellityksen reunan ja vesipelin välistä pääsee sadevesi.

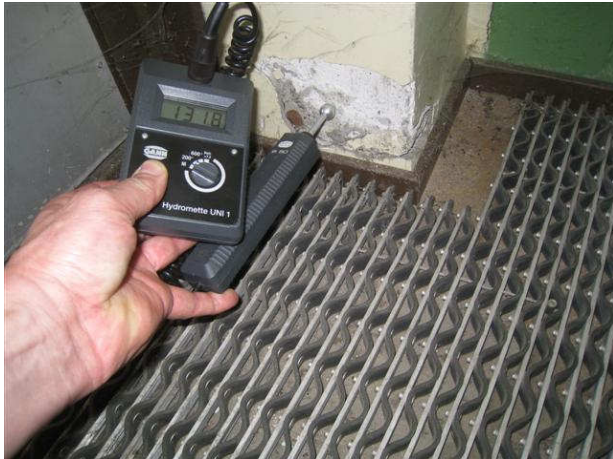
Kuva 55 Kohonnut pilarin juuren kosteus länsisivulla TK 101 ulkoseinällä.

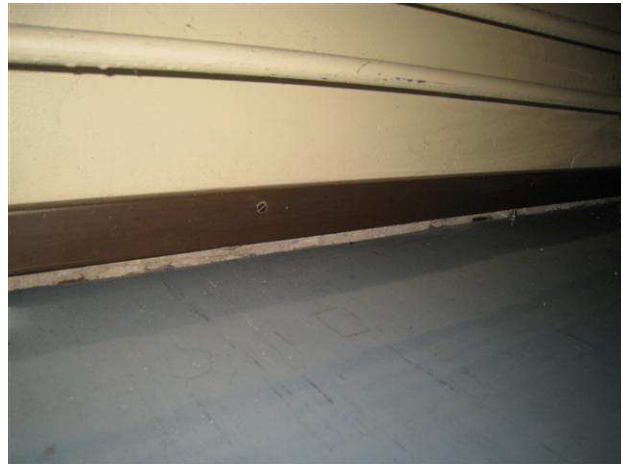
Alapohjien lattioissa ei havaittu paria poikkeusta lukuun ottamatta rakenteellisia halkeamia eikä yleisesti painumia. **Yksi selvä lattialaatan painuma havaittiin mm. luokkatilassa 058 (kuva 56)**. Ruokalan keittiön lattiassa on halkeamia (**kuva 29**). Lattioiden pintamateriaalit ovat pääosin alkuperäisiä. Vaikutti siltä, että paikoin on lisätty muovimattoja tai muita pinnoitteita esim. työsaleissa.

Kuva 56 Lattia on painunut ammattiluokka 058 kohdalla ulkoseinällä, lisäksi muurahaisia ja kohonnut kosteus, "oireilua".

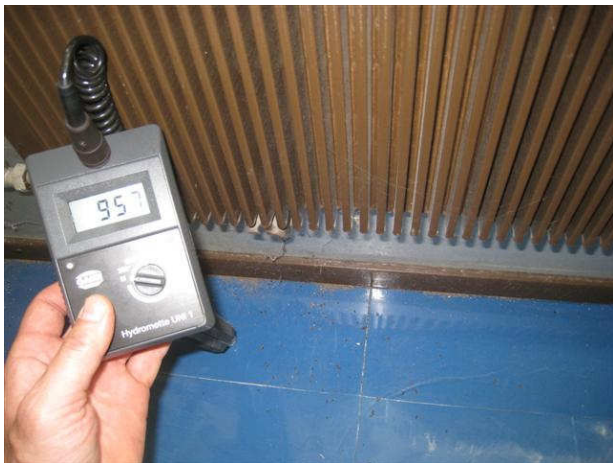
Kuva 57 Kohonnut kosteus ulkoseinän vieressä ja muurahaista tilassa 013 aula.

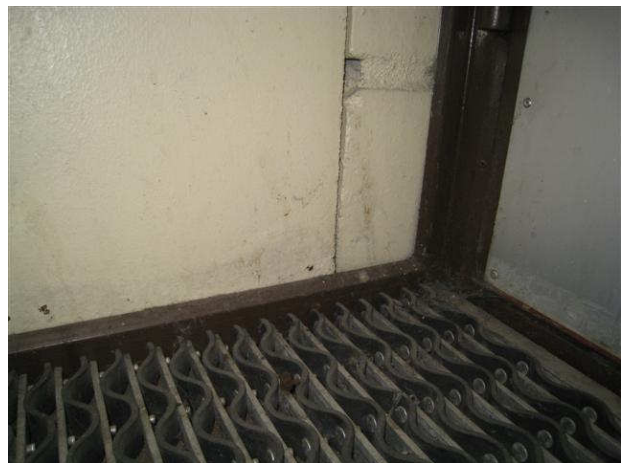
Alapohjan alustavissa pintakosteusmittausten yhteydessä havaittiin mm. Työpajarakennuksen länsisivun luokkatiloissa kohonneita arvoja, jotka voivat merkitä mikrobivaurioita mm. muovimattojen ja muiden tiiviiden pintamateriaalien alla. Työpajarakennuksen länsiulkoseinällä havaittiin kohonneita kosteusarvoja lisäksi mm. länsisivun ulkoseinällä, jossa mm. tuulikaapissa 101 oli arvo selvästi koholla. Pilarin juuressa maali- ja tasoitepinta oli jo vaurioitunut (kuva 55). Lisäksi todettiin kosteusvaurioita tuulikaapin 011 lastulevyn alareunassa (kuva 58).

Kuva 58 Alareunastaan turvonnut lastulevy pohjoispäädyn tilassa TK 011.

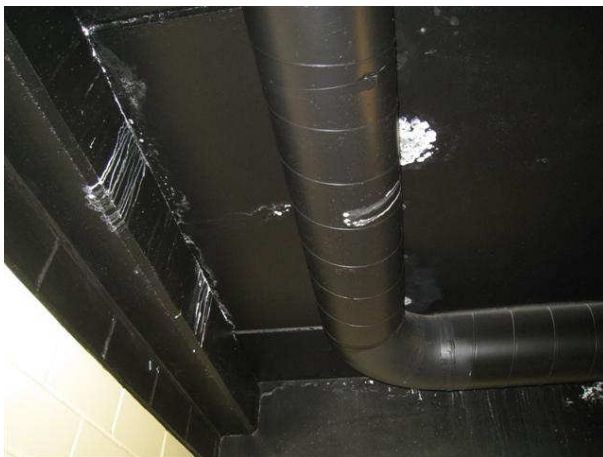
Kuva 59 Katon vuotojälkiä ja kosteusvaurioita tilassa pukuhuone 106.

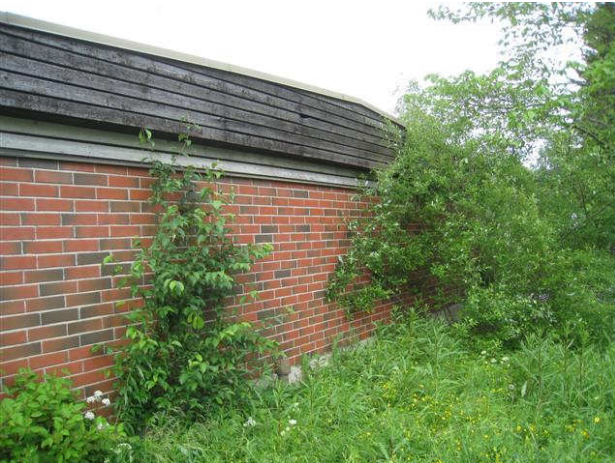
Kuva 63 Eteläpäädyssä maanpinta on tasainen ja turhan ylhäällä lattia-/ alapohjarakenteisiin nähden.

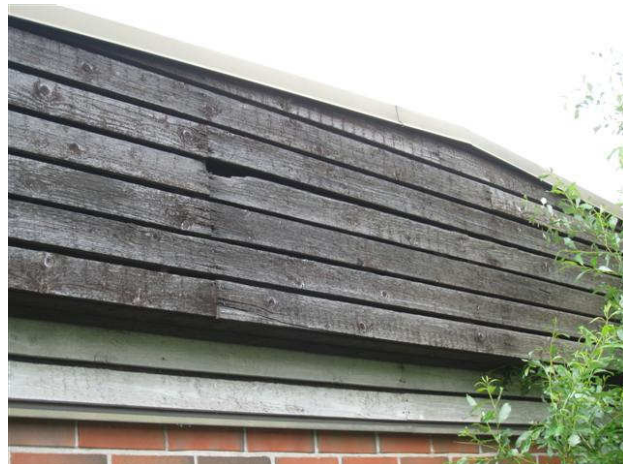
Kuva 64 Eteläpäädyn otsalautoitus on huonokuntoinen.

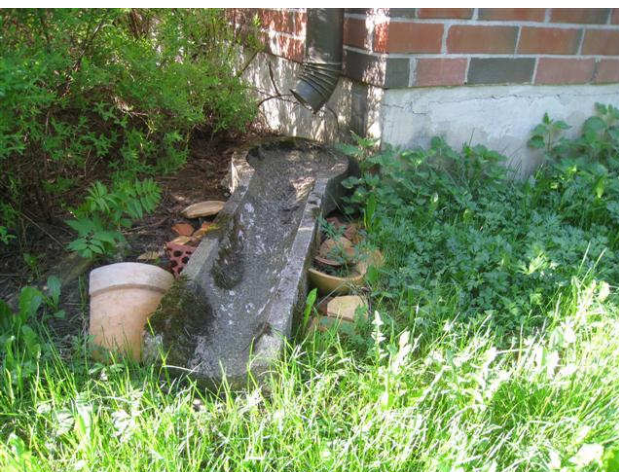
Asuinrakennuksen ympärillä ei havaittu salaojien tarkastuskaivoja (**kuva 65**). Todennäköisesti salaojat on kuitenkin tehty ja niiden kannet on jätetty pihanurmen alle.

Kuva 65 Kattosadevedet jäävät sokkelin viereen.

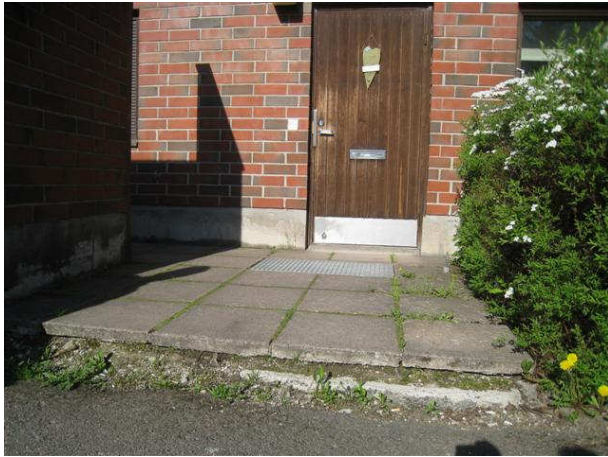
Asuinrakennuksen tiilirakenteinen ulkoseinä on tuulettumaton kaksikuorirakenne, jossa julkisivussa on poltettu tiili ja sisäkuori on kantava 1/2 –kiven kh-tiili. Tiilet ovat ehjiä. Lisäksi julkisivuissa on päädyissä ja sivuräystäillä puuverhousta. **Puuverhous ja varsinkin räystäiden otsien laudat ovat huonokuntoisia säärasituksen takia (kuva 64). Sisäänkäyntisivulla on kattamaton tiilimuurirakenteinen, joka on kärsinyt säärasituksesta (kuva 684). Betonilaatoitettu sisäänkäyntitaso on huonokuntoinen (kuva 67).**

Kuva 67 Pääsisäänkäyntien pohjalaattojen reunoissa on betonivaurioita.

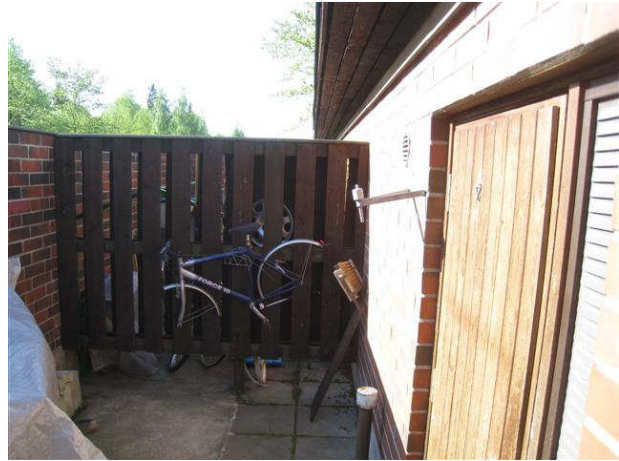
Kuva 68 Sisäänkäynnin viereiset suojatilat ovat sään armoilla, koska ei ole kattoa.

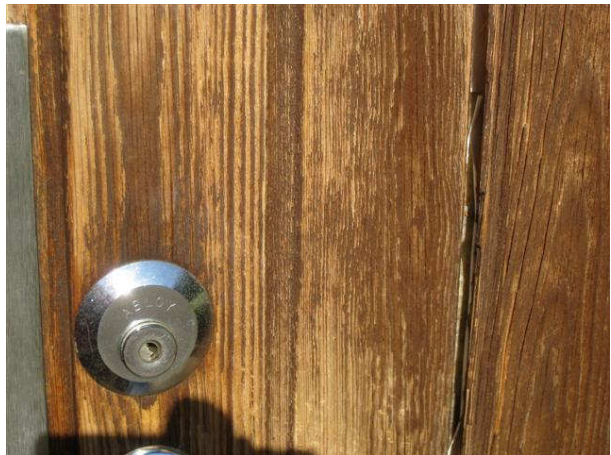
Asuinrakennuksen ikkunat ovat puukarmisia kiinteitä umpiolasi-ikkunoita, joissa on 3- kertaiset umpiolasit. Ikkunoiden yhteydessä on puisia tuuletusluukkuja. **Ikkunoiden tummaksi kuultokäsittelyt puuosat ovat ulkopinnoiltaan kärsineet säärasitusta (kuva 69).** Ulko-ovet ovat puurakenteisia ja kuultokäsittely tummiksi. **Ovien ulkopuo- liset paneloinnit ovat hyvin huonokuntoiset ja paneelien välistä on rakoja, joista vesi pääsee viistosateella lämpöeristeisiin asti (kuva 70).**

Kuva 70 Pääovien panelien välistä näkyy villat.

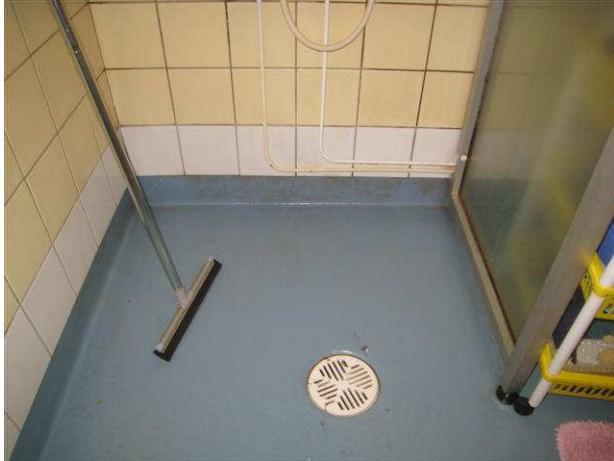
Asuinrakennuksessa on B-asunnon pesu- ja saunatilan lattiamatto uusittu ja samalla alin rivi seinälaatoituksesta ja osa saunan paneeleista (**kuva 73**). A-asunnossa on pesuhuoneessa eri-ikäiset ja erimalliset muovimatot lattiassa (**kuva 74**). Kouluisäntä muisteli B-asunnon remontin syynä olleen kosteusvaurion. Nyt tilat vaikuttivat olevan kunnossa. Wc-tiloissa on lattiassa alkuperäinen hitsattu muovimatto, A-asunnon wc:n vierellä lattian kosteus oli koholla.

Kuva 73 B-asunnossa lattiamatto ja lattiakäivon on uusittu ja alimmat seinälaatat.

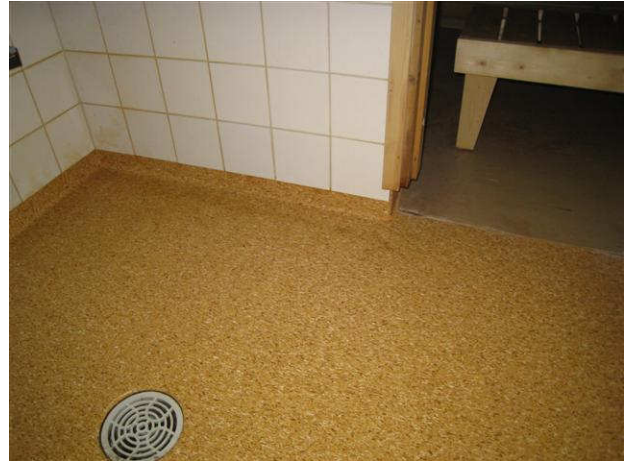
Kuva 74 A-asunnon lattiamatot pesuhuoneessa ja saunassa ovat erilaisia.
