LAADUNVARMISTUS MERKKIAINEKOKEIN

VANTAAN AMMATTIOPISTO VARIA

13.9.2011

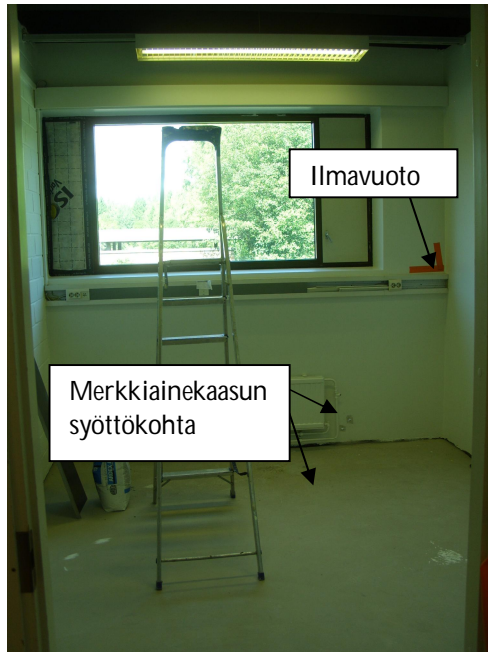
Kuva 1 (vasen). Huonetila 182 . Tiivistystyön jälkeen luokkahuoneessa havaittiin vain yksi (kuvaan merkitty) ilmavuotokohta.

Huonetilassa 182 suoritettussa merkkiainekokeessa havaittiin vain yksi ilmavuoto ulkoseinälle olleen sähkökourun takaa.

Huoneen 182 sähkökouru irrotetaan ja vuotokohta tiivistetään tiivistystyössä käytössä olleilla materiaaleilla. Laadunvarmistusta merkkiainekokein jatketaan tiivistystyön edetessä pistokoeluentoisesti seuraavan 4-5 huonetilan tiivistystyön valmistuttua.

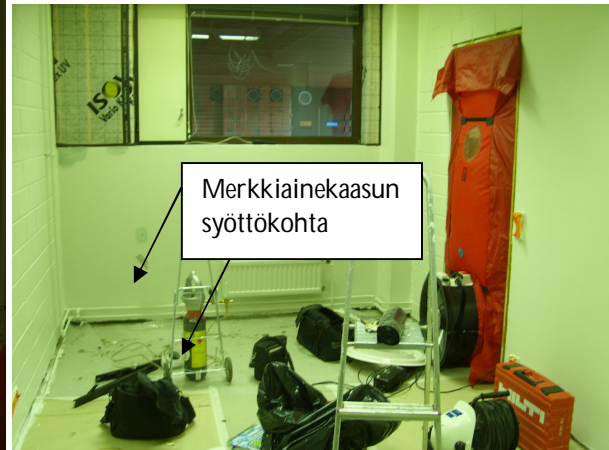
Kuva 2 (oikea). Huonetila 232. Kuvassa oikealla käytössä ollut alipaineistuskalusto.
