# Kattokuntotutkimus

**27.9.2010**

**Ojahaan Varia. Ojahaantie 5 01600 Vantaa**

**Kattokuntotutkimus. 14 eri kattoa**

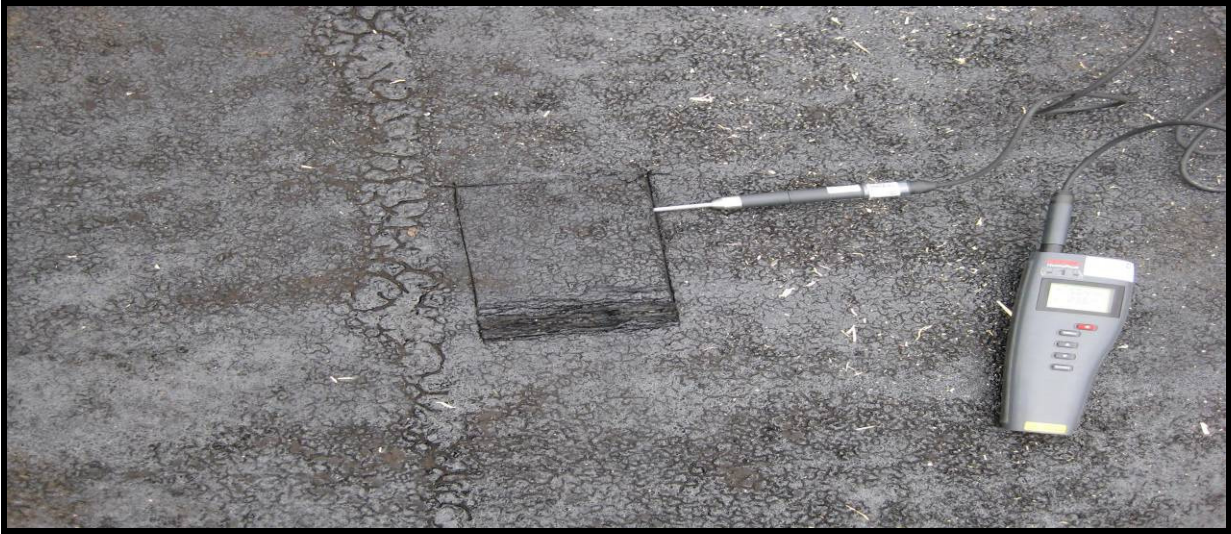
**Kosteusmittaus auditorion pohjoispäädyn seinän vierestä.**

- ilman lämpötila 16,2C
- ilman kosteus 85,2%
- lämpötila ponttilaudassa 18,9C
- kosteus ponttilaudassa 68,7%

Mittaushetkellä ponttilaudassa jonkin verran kosteutta.  
Ponttilaudan pinta vielä kuitenkin hyvässä kunnossa.

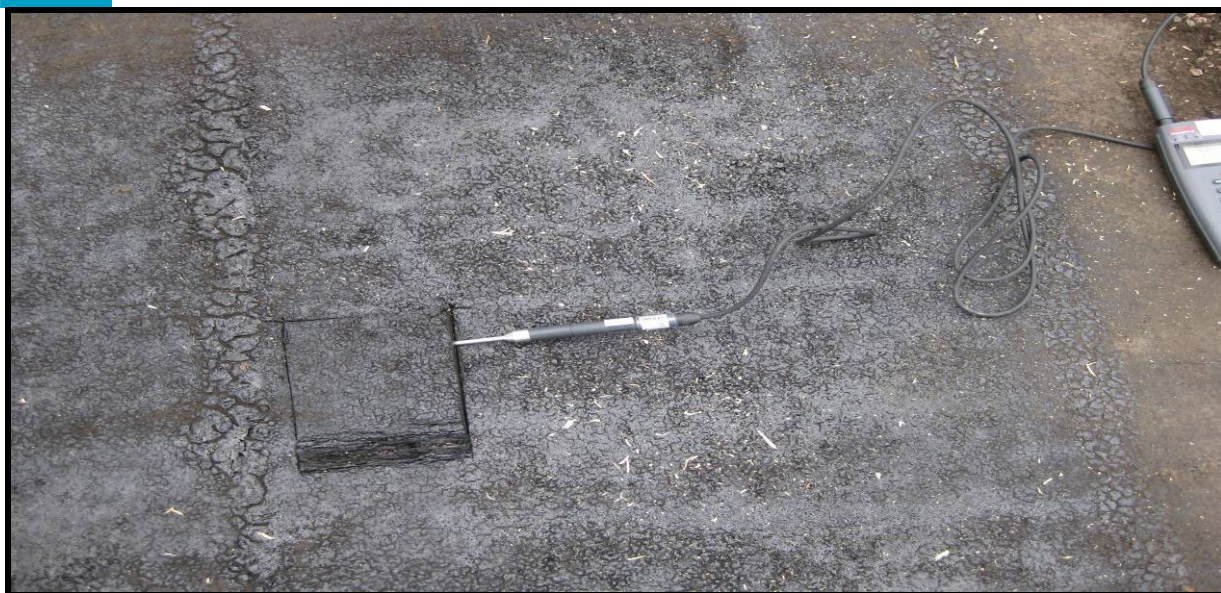
### Kosteusmittaus katon keskiosalta:

- ilman lämpötila 16,4C
- ilman kosteus 85,2%
- lämpötila ponttilaudassa 23,6C
- kosteus ponttilaudassa 56,4%

Mittaushetkellä ponttilaudassa hieman kosteutta.  
Ponttilaudan pinta kuitenkin vielä hyvässä kunnossa.

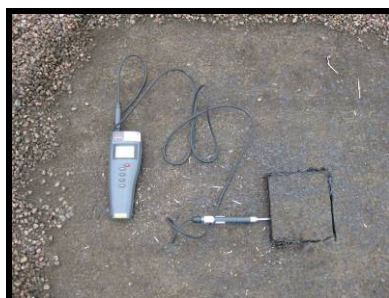
### Kosteusmittaus katon etelä päädyssä läheltä räystästä:

- ilman lämpötila 15,7C
- ilman kosteus 83,3%

- lämpötila ponttilaudassa 16,9C
- kosteus ponttilaudassa 63,3%

Mittaushetkellä ponttilaudassa hieman kosteutta.  
Ponttilaudan pinta vielä kuitenkin hyvässä kunnossa.

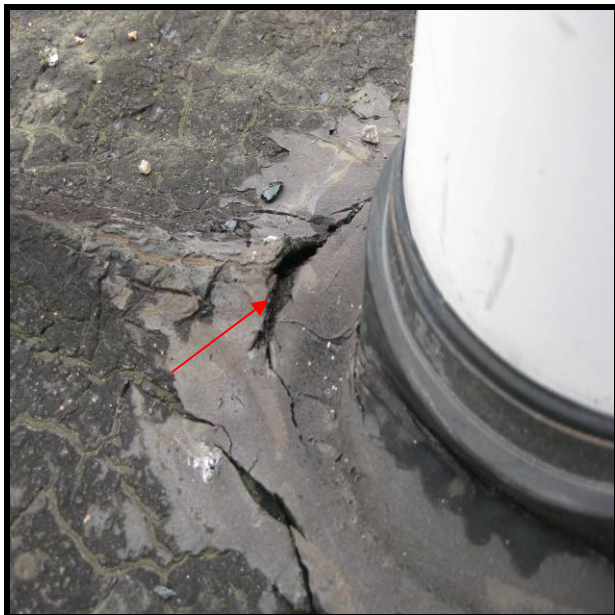
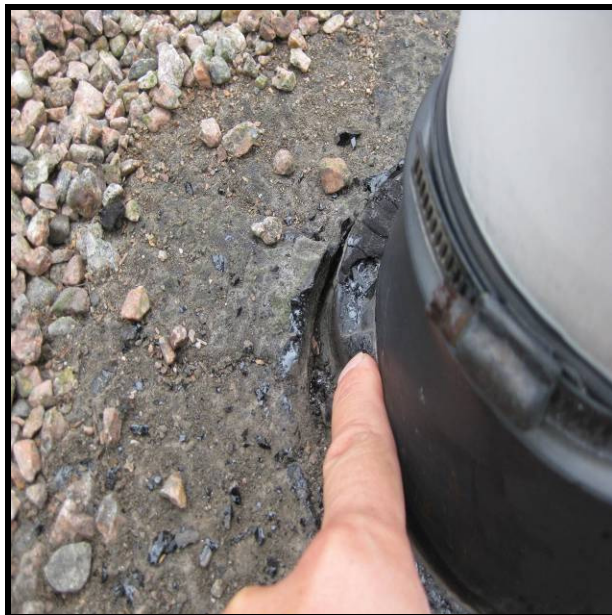
Yllä olevissa kuvissa näkyy kuinka vanha kermi on irti ja haljennut viemärin tuuletusputken läpivientitiivisteen päältä.  
Suosittelemme korjausta akuutisti, koska näistä on jo päässyt vettä rakenteisiin jonkin verran. Viemärin tuuletusputki tulee kantavan rakenteen läpi, ja näin ollen vesi pääsee kulkeutumaan putken ulkopintaa pitkin aina sisätiloihin asti.

- kermien jotka ovat irti viemärin tuuletusputkien läpivientitiivisteen laipasta korjaukset 5kpl. 680,00€ Alv0%

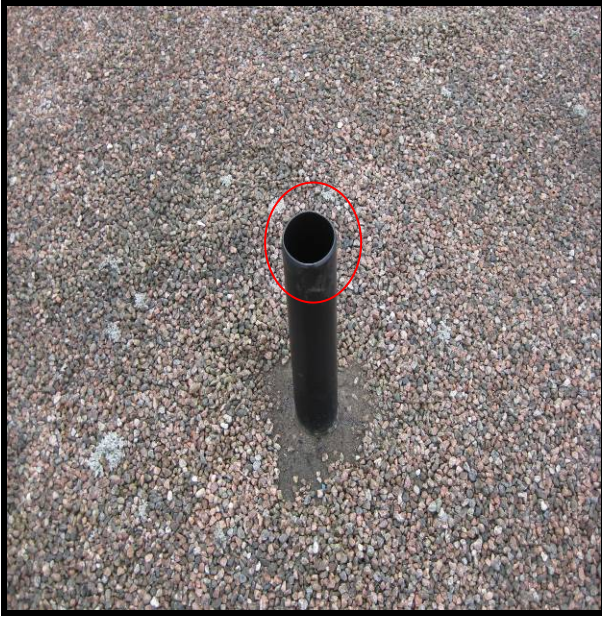
Kuvassa näkyy kun alipainetuulettimesta puuttuu hattu. Tästä pääsee vesi sateella välikattoon.

Tuulettimeen tehty nyt väliaikainen hattu kermistä, jotta vettä ei pääse enempää välikattoon.

Suosittelimme akuutisti hattujen asentamista.

Näitä on 2kpl. Suosittelemme kuitenkin oikeiden hattujen asentamista, koska kermi tulee painumaan ja estämään tuuletusta.

- puuttuvien alipainetuulettimien hattujen nouto ja asennus 2kpl. 135,00€ Alv 0%

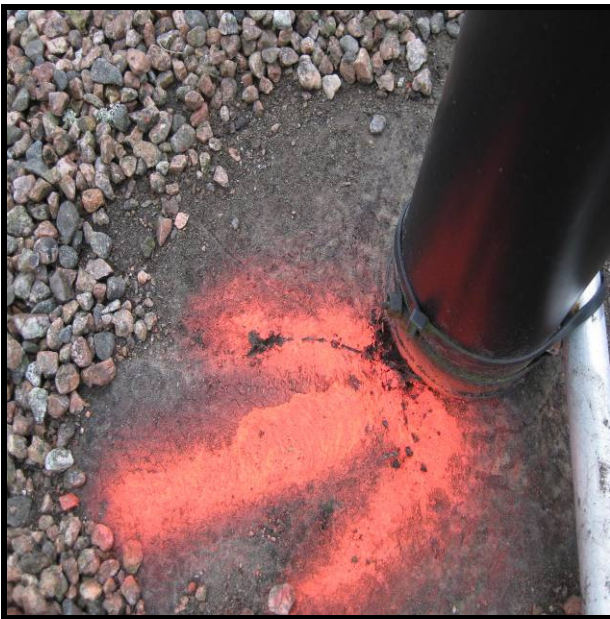
Kuvassa näkyy kuinka vanha kermi on osittain irti alipainetuulettimen laipasta.

Näitä 1kpl.

Suosittelimme akuuttia korjausta ennen kuin kermi irtoaa kokonaan laipasta ja vesi pääsee rakenteisiin. Tulevaisuudessa jää irrottaa kermiä lisää laipasta.

Saadaan korjattua poistamalla vanha kermi ja asentamalla uudet kermit 2kpl. laipan päälle.

- aukinaisen kermin alipainetuulettimen juuresta korjaus 1kpl. 145,00€ Alv0%

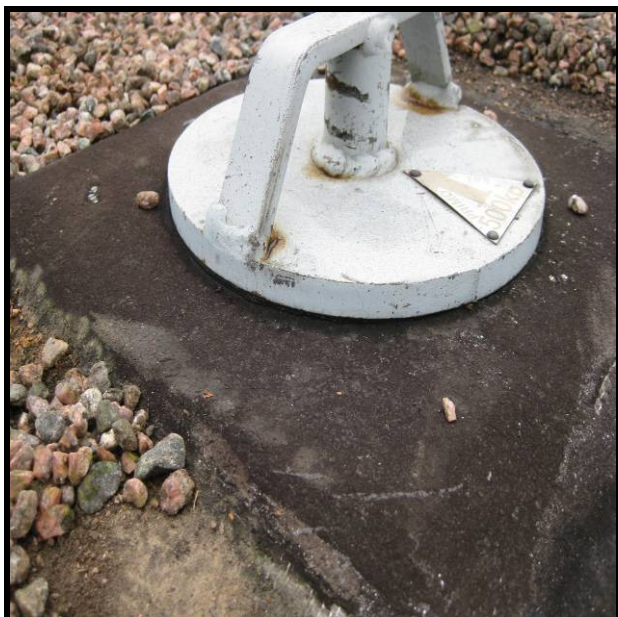
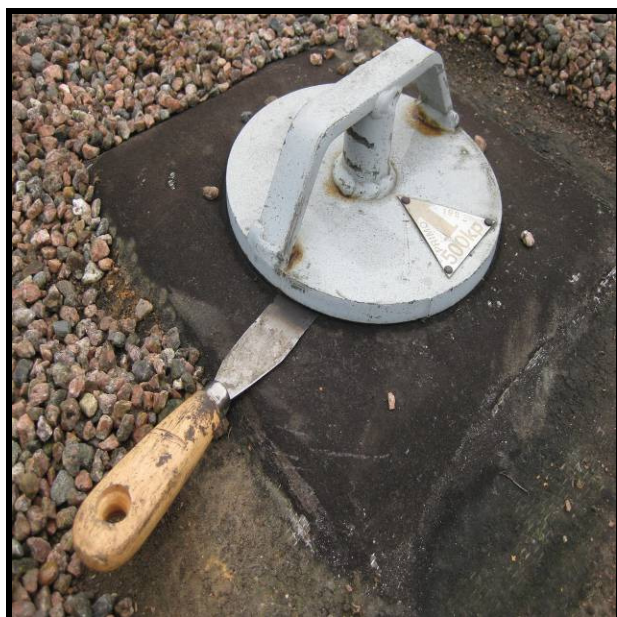
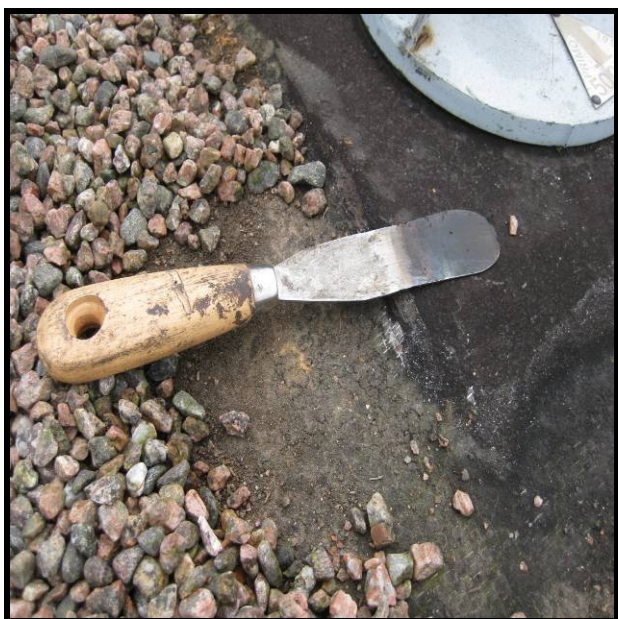
Kuvissa näkyy kuinka kattopollareiden 26v. tiiviste on jo pettänyt. Näistä pääsee vesi kattopollarin alle ja sitä kautta reikään jossa kattopollari on kiinni. Suosittelemme korjausta akuutisti. Saadaan korjattua kuivaamalla kattopollarin juuri ja kittamalla pollarin ja kermin väli polymeerimassalla. Näitä on yhteensä 18kpl. Alimmaisessa kuvassa työkalu jolla tarkistus tehtiin.

- kattopollarien juurien korjaus 360,00€ Alv0%

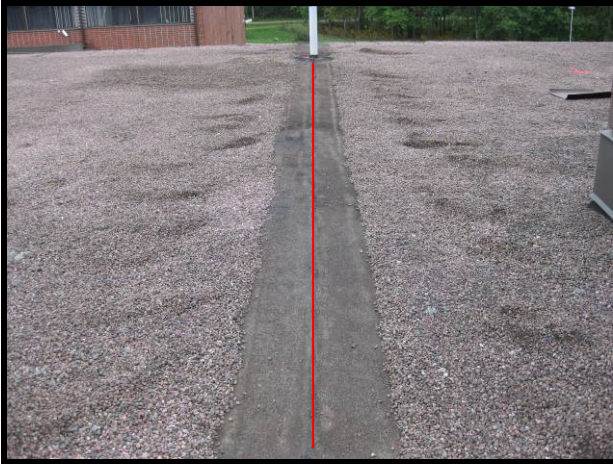
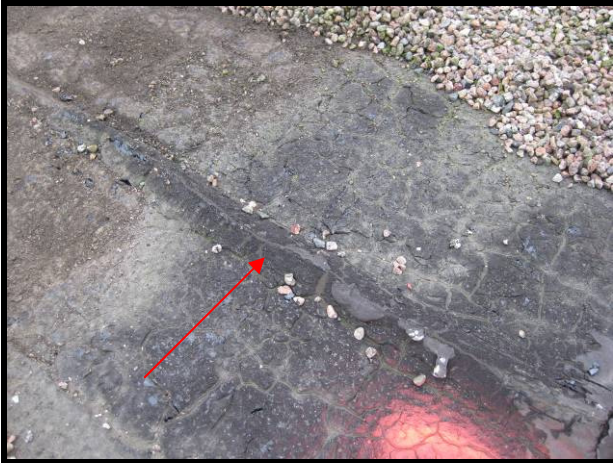
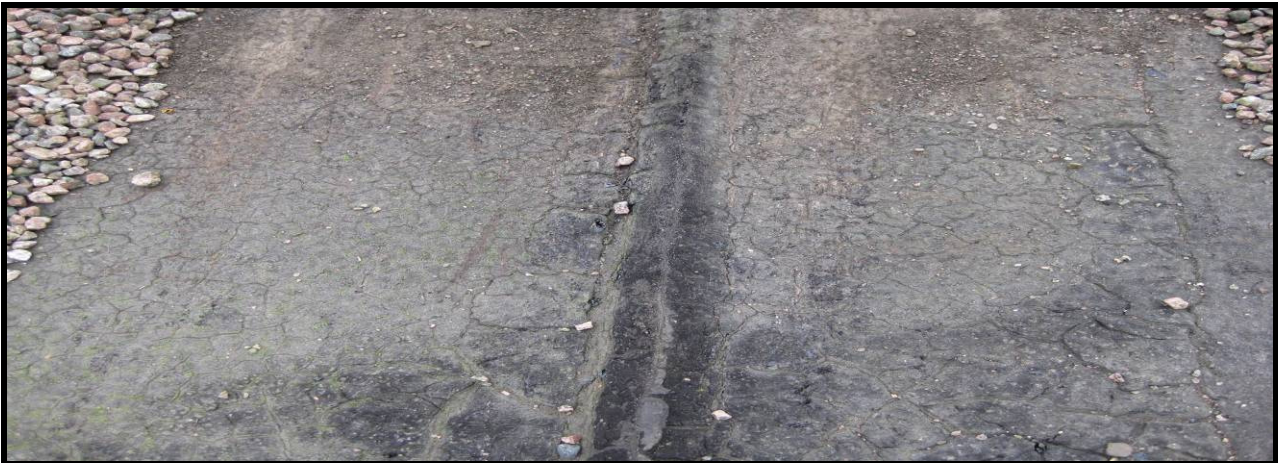
Kuvissa näkyy kuinka vanha kermi on mennyt ryppyyn ja halkeillut räystäältä räystäälle rakennuksen liikuntasauaman kohdalta. Tästä on jo todennäköisesti päässyt vettä jonkin verran rakenteisiin. Kosteusmittauksessa joka tehtiin tämän kohdan vieressä, todettiin ponttilaudassa kosteutta.

Tämä siitä syystä että äkillisistä lämpötilojen muutoksista johtuvat lämpöliikkeet aiheuttavat sen. Kermit ovat 26v.vanhoja lasikuiturunkoisia joiden venymä alkaa olla elinkaarensa päässä.

Kermi on halkeillut ja rypyttänyt yhteensä 21m. matkalta.

Suosittelemme akuuttia korjausta koska kermit saattavat ratketa ponttilautaan asti jo ensi talvena.

Saadaan korjattua poistamalla vanha kermi tältä alueelta ja tekemällä kermeistä uusi liikuntasauama vesieristykseen.

Nykyiset kermit ovat polyesterirunkoisia kumibitumikermejä joiden venymä on jopa 20-30%, riippuen lämpötilasta.

- kermin avaus liikuntasauaman kohdalta ja korjaus 21m. matkalta 780,00€ Alv0%

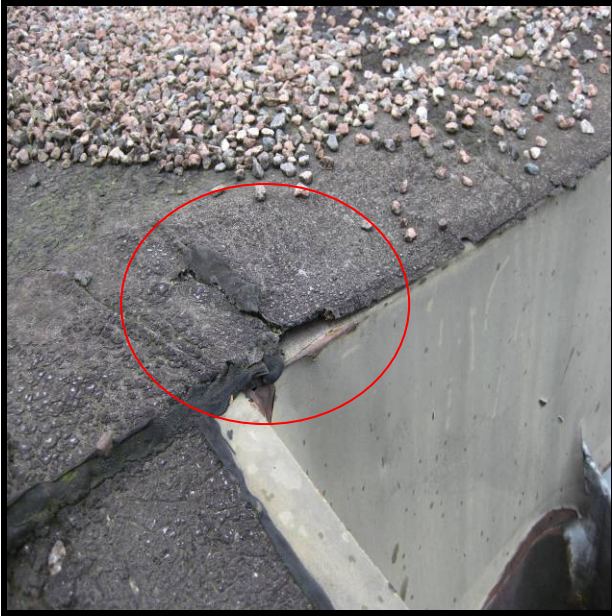
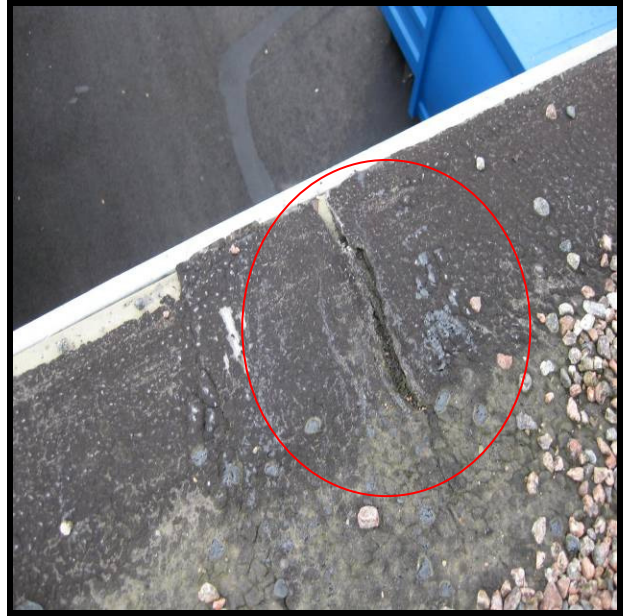
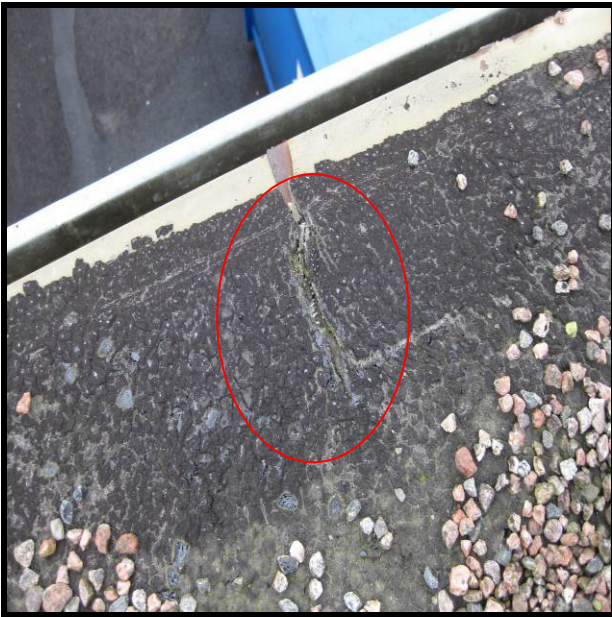
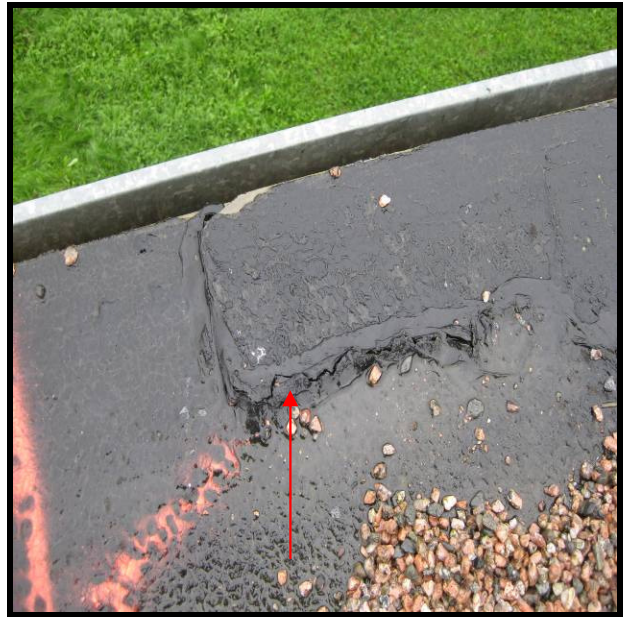
Kuvissa näkyy kuinka kermi on rakkennut räystäältä aina tippapellin laipan sauman kohdalta. Tämä johtuu siitä että tippapellin laippaan kohdistuneet lämpöliikkeet ovat rikkoneet kermin jonka venymä alkaa olla elinkaarensa lopussa.

Näistä kohdista on jo päässyt vettä rakenteisiin ja alapuolisiin tiloihin.

Näitä on yhteensä 84kpl.

Suosittelemme akuuttia korjausta ettei vettä pääse enempää rakenteisiin.

Saadaan korjattua asentamalla näihin kohtiin uudet kumibitumikermit 2kpl.

- kermin joka on ratkennut räystäältä tippapellin sauman sauman kohdalta 84kpl. 3060,00€ Alv0%

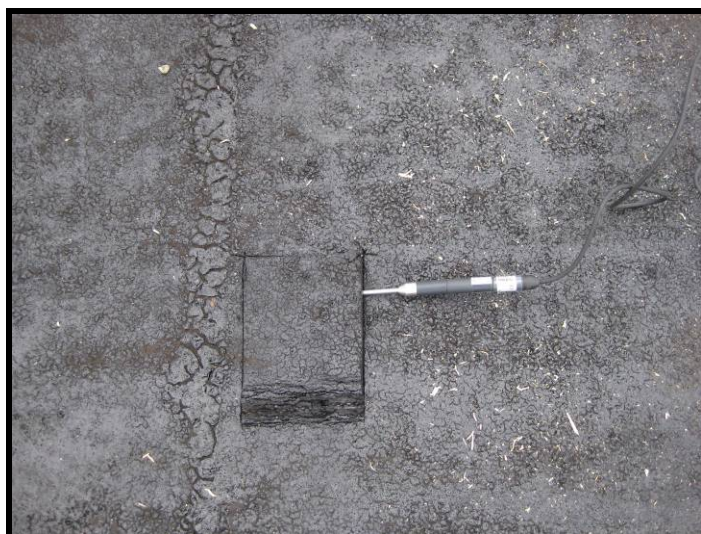
## Kosteusmittaus:

- ilman lämpötila 15,9C
- ilman kosteus 84,1%
- lämpötila ponttilaudassa 18,3C
- kosteus ponttilaudassa 64,1

Ponttilaudassa hieman kosteutta mittaushetkellä.  
Ponttilaudan pinta vielä kuitenkin hyvässä kunnossa.

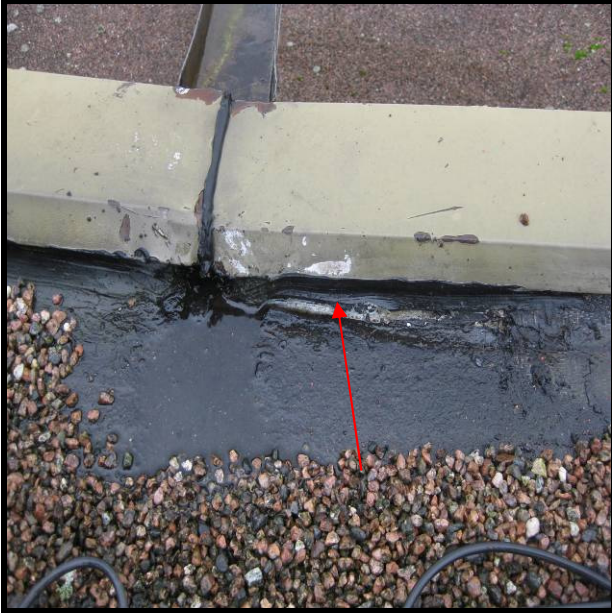
Kuvassa vasemmalla näkyy kuinka ulosheittäjän laippa näkyy ylösnoston kohdalta. Tästä pääsee vesi laipan alle ja siitä jonkin verran seinärakenteiden sisäpuolelle.

Suosittellemme akuuttia korjausta. Saadaan korjattua poistamalla räystäspellit ja asentamalla uudet kermiä laipan päälle. Näitä on 1kpl.

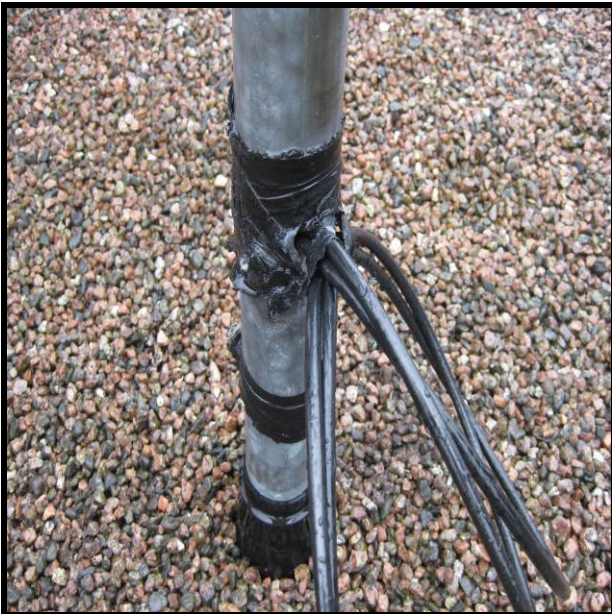
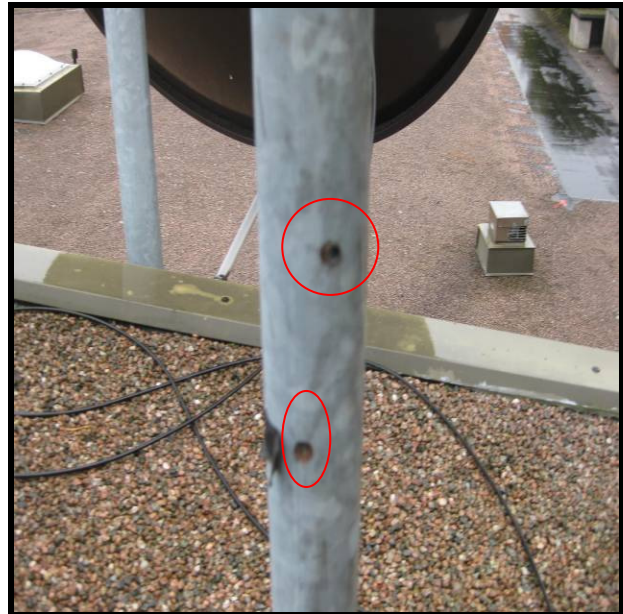
Yllä olevissa kuvissa näkyy metallitolpan kyljessä reikiä. Tolppa tulee vesikaton rakenteiden läpi, joten reistä pääsee hieman vettä rakenteisiin.  
Suosittelemme reikien kittausta jotta vettä ei pääse enempää rakenteisiin.

Näitä on 3kpl.

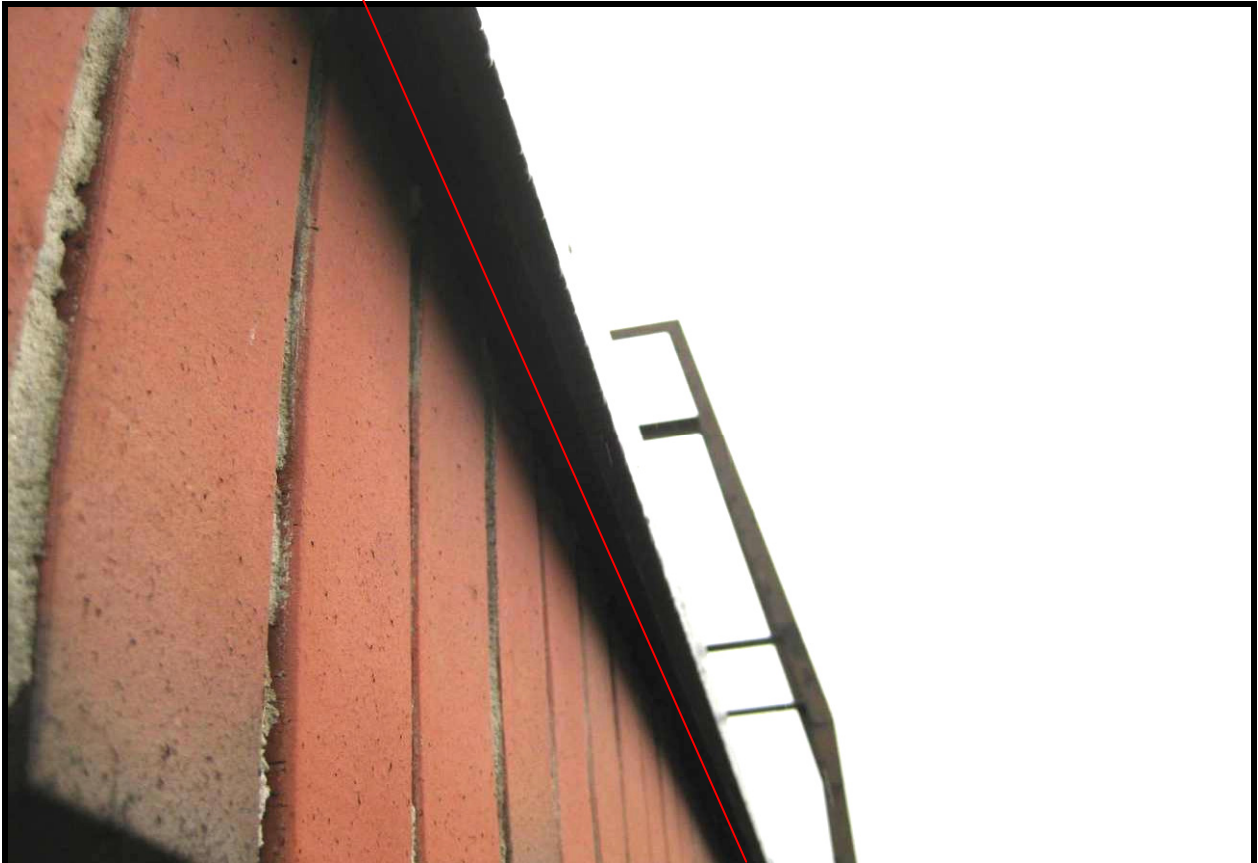
Kuvissa auditorion ulkoräystästä josta puuttuu myrskypelti kokonaan. Tuulisilla sadekeleillä vesi nousee tiiliseinää ylöspäin, ja pääsee katon tuuletusraosta seinän taakse. Sieltä vesi pääsee seinän ilmarakoa pitkin suoraan rakenteisiin, ja alapuolisiin tiloihin.

Alakerran aulaan tulleet vesivuodot johtuvat mitä suuremmalla todennäköisyydellä tästä.

Myrskypelti saadaan asennettua irrottamatta räystääpeltejä. Tässä asennustavassa jää myrskypeltiä näkyviin räystääpellin alareunan alapuolelle n.30mm. Nykyisen räystääpellityksen otsapinnan alareuna tulee vain 30-40mm. tiilen yläreunan alapuolelle, kun pitäisi tulla vähintään 100mm koska kiinteistö sijaitsee tuulisella paikalla.

Myrskypelti puuttuu yhteensä 62m. matkalta.

Suosittellemme akuuttia korjausta asentamalla myrskypelti räystääpellityksen alle.

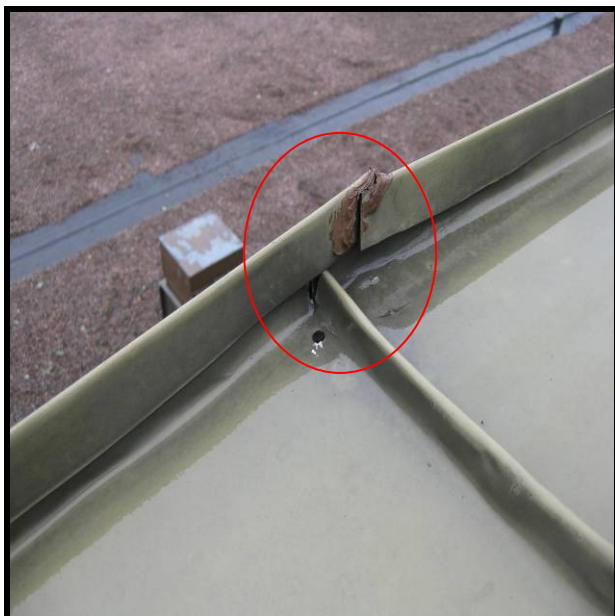
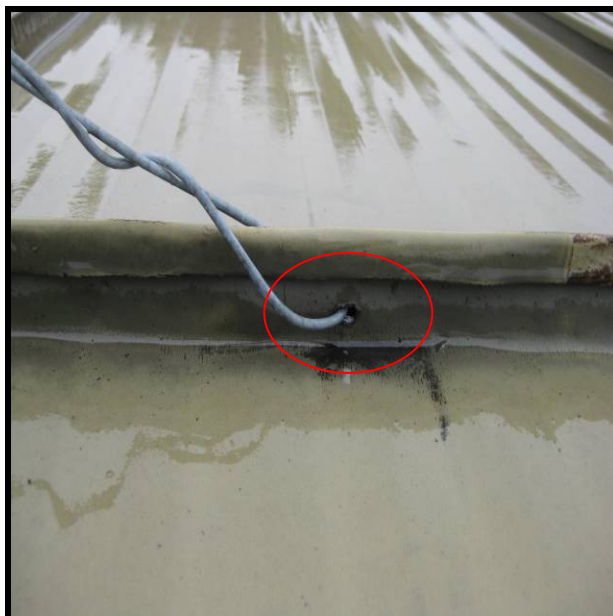
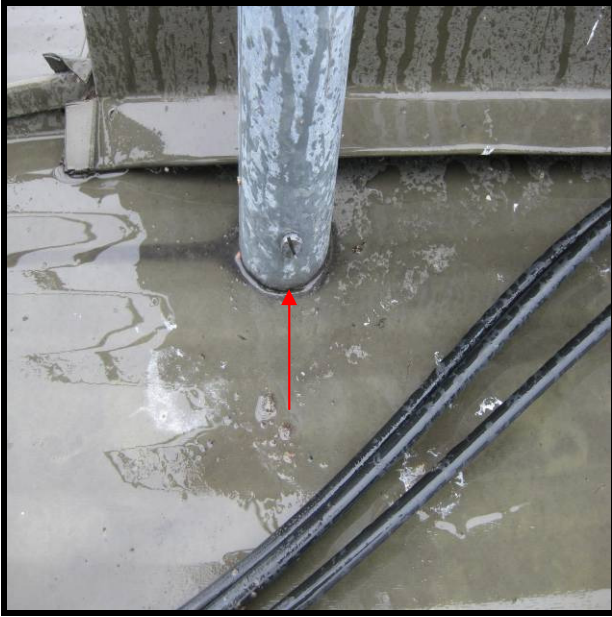
Ylimmäisissä kuvissa näkyy reikiä pystysaumojen kohdalla. Reikiä on yhteensä 4kpl.

Alimmaisessa kuvassa näkyy antennitolpan juuri josta puuttuu kittaus.

Näistä on päässyt vettä jonkin verran rakenteisiin.

Suosittellemme korjausta kittaamalla.

- reikien korjaus kittaamalla 8kpl. 135,00€ Alv0%

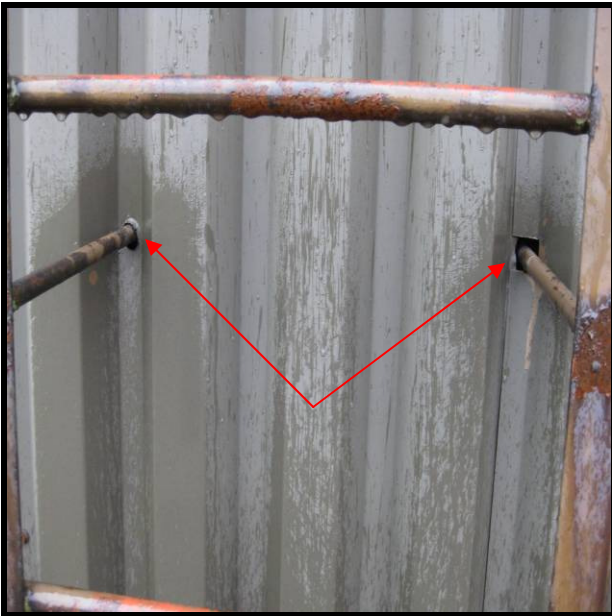
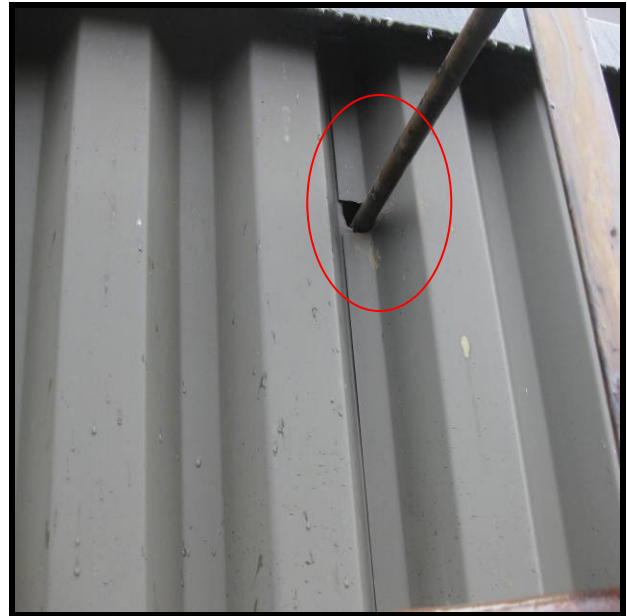
Kuvissa näkyy kuinka tikkaiden kiinnitysrautojen juurista pääsee vesi profiilipeltiseinän taakse.

Näitä on 4kpl.

Suosittellemme korjausta kittaamalla ettei vettä pääse enempää seinän taakse, ja sitä kautta rakenteisiin.

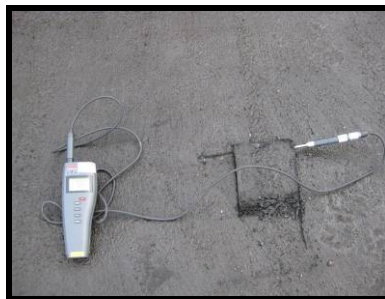
## Kosteusmittaus itä puolelta läheltä räystästä:

| - ilman lämpötila | 13,0C |
| - ilman kosteus | 86,7% |
| - lämpötila ponttilaudassa | 12,1C |
| - kosteus ponttilaudassa | 82,5% |

Ponttilaudan pinnassa kosteutta mittaushetkellä.  
Ponttilaudan pinta kuitenkin vielä terve.

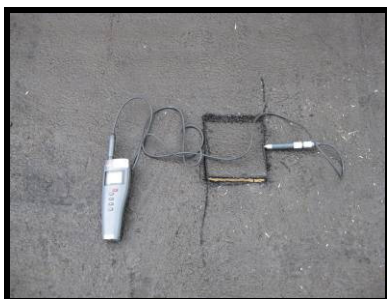
## Kosteusmittaus pohjoispäädystä:

- ilman lämpötila 12,4C
- ilman kosteus 88,2%
- lämpötila ponttilaudassa 12,4C
- kosteus ponttilaudassa 64,2%

Ponttilaudan pinnassa hieman kosteutta mittauhetkellä.  
Ponttilauta kuitenkin terve.

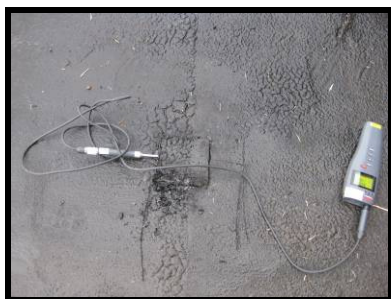
### Kosteusmittaus etelä puolelta läheltä räystästä:

- ilman lämpötila 14,3C
- ilman kosteus 77,6%
- lämpötila ponttilaudassa 11,9C
- kosteus ponttilaudassa 88,9%

Ponttilaudassa kosteutta mittauhetkellä.  
Ponttilaudan pinta oli hieman pehmennyt.

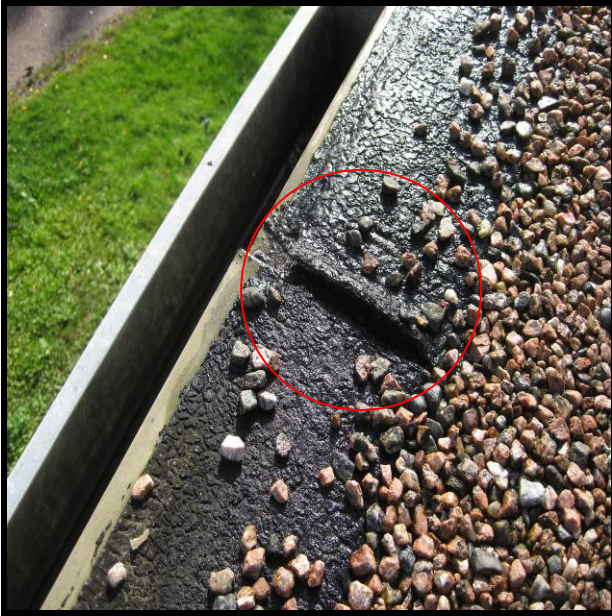
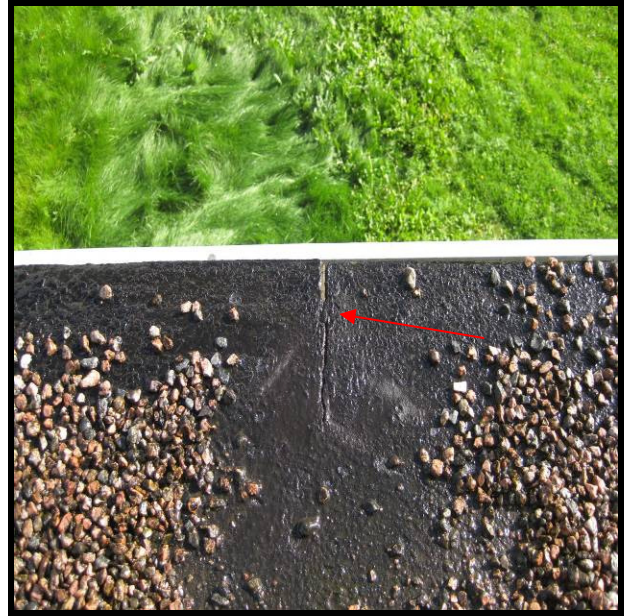
Kuvissa näkyy kuinka kermi ratkennut aina tippapellin laipan sauman kohdalta. Tämä johtuu siitä että tippapellin laippaan kohdistuneet lämpöliikkeet ovat rikkoneet vanhan kermin, jonka venymä alkaa olla elinkaarensa päässä. Näistä on jo päässyt vettä rakenteisiin ja sisätiloihin. Suosittelemme akuuttia korjausta ettei vettä pääse enempää rakenteisiin ja alapuolisiin tiloihin. Saadaan korjattua asentamalla näihin kohtiin uudet kumibitumikermit 2kpl. Näitä on yhteensä katolla 51kpl.

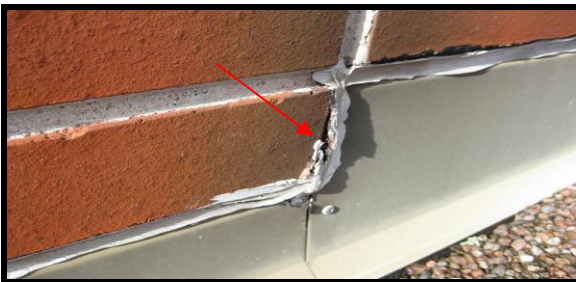
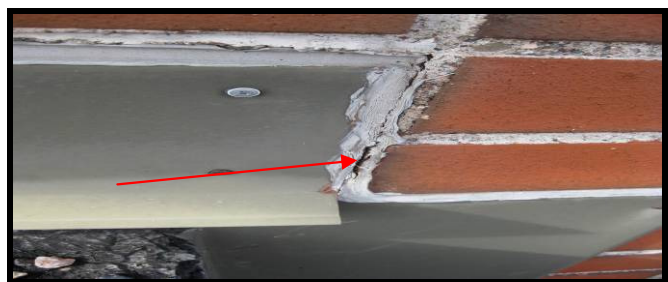
Kuvissa näkyy kuinka seinän juuripellin vanha kittaus on irronnut. Näistä pääsee vesi jonkin verran rakenteisiin Suosittelemme akuuttia korjausta. Saadaan korjattua poistamalla vanha kitti ja asentamalla uusi polymeerimassa. Näitä on kolmessa eri paikassa yhteensä 2m. matkalla

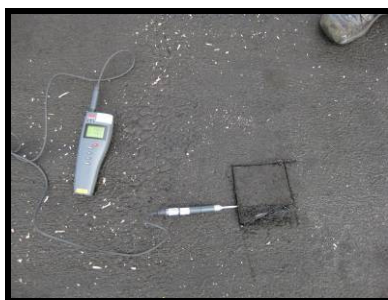
### Kosteusmittaus itäpuolelta:

| - ilman lämpötila | 13,9C |
| - ilman kosteus | 80,9% |
| - lämpötila ponttilaudassa | 14,5C |
| - kosteus ponttilaudassa | 54,5% |

Ponttilaudan pinnassa hieman kosteutta mittaushetkellä.  
Ponttilauta kuitenkin vielä hyvässä kunnossa.

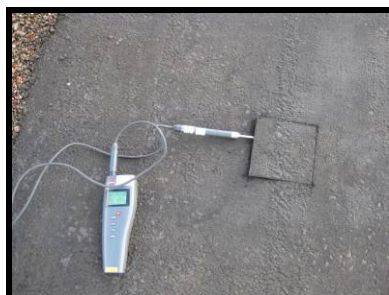
## Kosteusmittaus länsipuolelta läheltä räystästä:

- ilman lämpötila	16,4C
- ilman kosteus	69,1%
- lämpötila ponttilaudassa	15,0C
- kosteus ponttilaudassa	74,0%

Ponttilaudan pinnassa jonkin verran kosteutta mittaushetkellä.  
Ponttilaudan pinta kuitenkin vielä terve.
