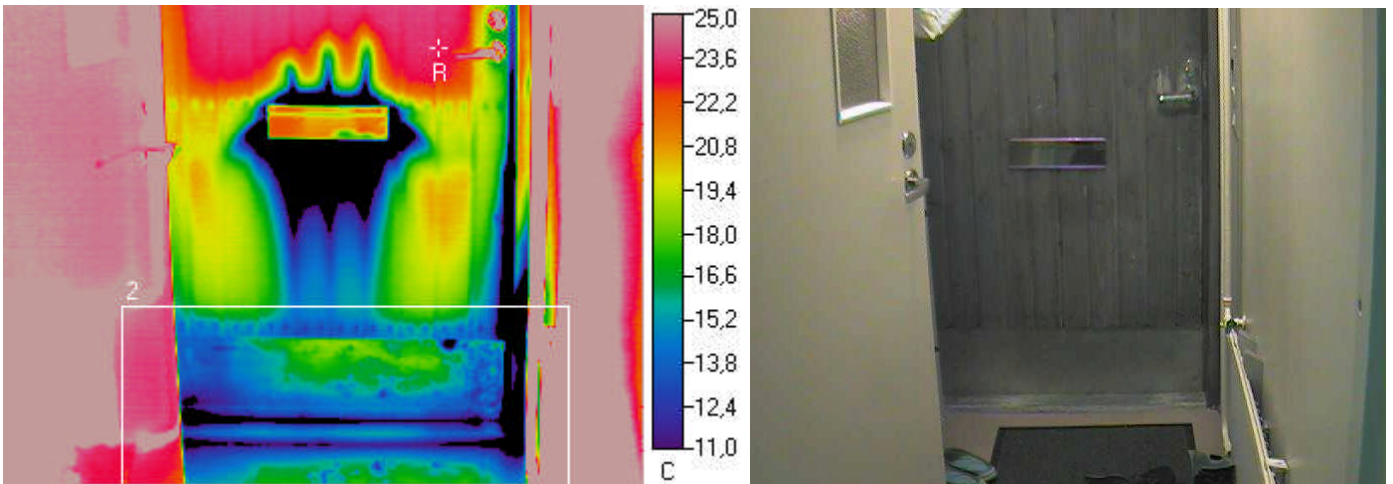
Kuva 1 Tuulikaappi, ulko-oven ja ovikynnyksen/karmin liitoskohta.

Vikalämpötila °C	Lämpötilaindeksi	Korjausluokka	Emissiivisyys
Referenssipiste R	23	102	-	0,95
Mittausalue 2 min	-2,4	20	I	0,95

Tuulikaapin ulko-oven ja ovikarmin ja kynnyksen välistä tapahtuu ilmavuotoa. Oven säädöissä tai tiivistyksissä saattaa olla puutteita. Oven runkorakenne on saattanut myös käyristyä, josta epätiiviyys on aiheutunut. Samoin postiluukun kohdalta vuotaa kylmää ulkoilmaa.

Korjausluokka I. Oven säätöjen ja tiivistyksien tarkistaminen ja mahdollisten tiiveyden puutteiden korjaaminen, mikäli niitä havaitaan. Samoin oviaukon reunalta ovikarmin ja ulkoseinän liitoskohdan lämmöneristeiden tiiviyden tarkastaminen, ja tarvittaessa puutteiden korjaaminen. Lisäksi postiluukkuun tiivisteiden asentaminen.

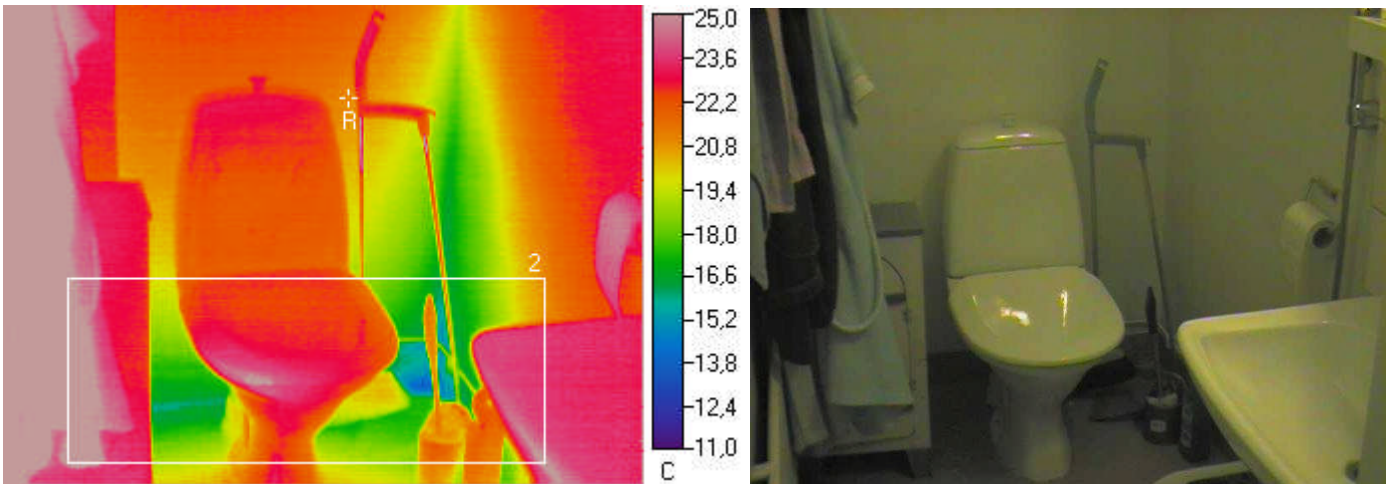
Kuva 2 Wc, ulkoseinän ja alapohjan liitos.

Vikalämpötila °C	Lämpötilaindeksi	Korjausluokka	Emissiivisyys
Referenssipiste R	20,9	95	-	0,95
Mittausalue 2 min	13,8	72	3	0,95

Lattianrajassa on havaittavissa ilmavuotoa. Alapohjan ja seinän liitoskohdan kautta tapahtuvat ilmavuodot aiheuttavat lattiapintojen viilentymistä ja saattavat aiheuttaa kosteuden tiivistymistä liittyviin rakenteisiin. Samoin alapohjarakenteista saattaa betonilaatan ja seinän liitoskohdasta kulkeutua sisätilaan päin sisäilman laatua heikentäviä epäpuhtauksia.

Korjausluokka 3. Seinän ja lattiarajan liitoskohdan tiiviiden tarkastaminen ja liitoskohdan tiivistäminen.

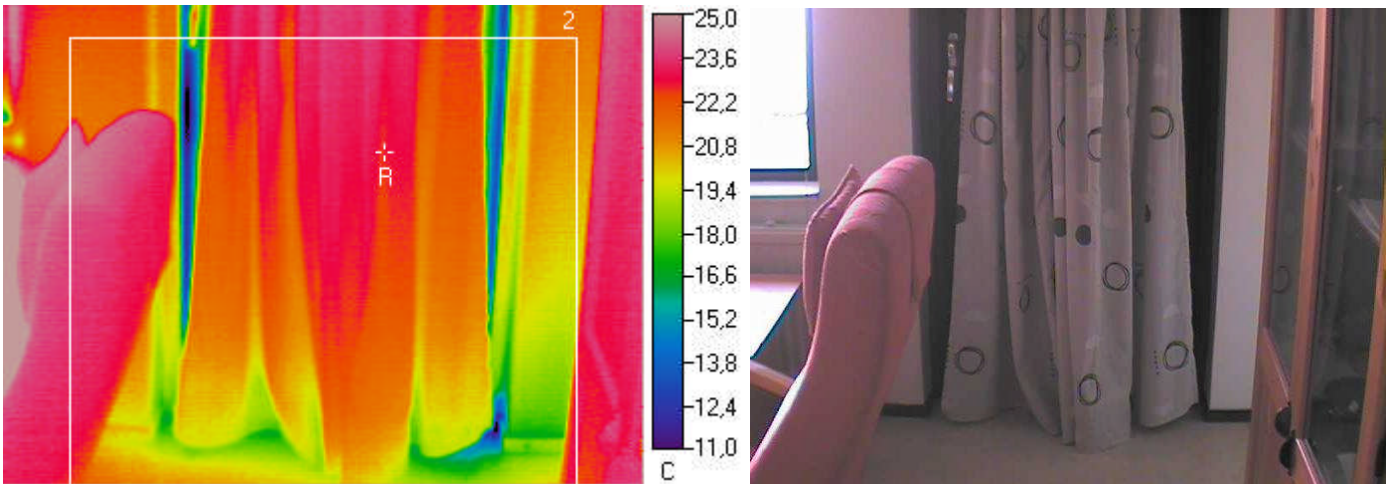
Kuva 3 Olohuone, terassin ulko-ovi.

Vikalämpötila °C	Lämpötilaindeksi	Korjausluokka	Emissiivisyys
Referenssipiste R	22,6	101	-	0,95
Mittausalue 2 min	9,1	57	I	0,95

Tuulikaapin ulko-oven ja ovikarmin välistä tapahtuu ilmavuotoa, joka saattaa aiheuttaa kosteuden tiivistymistä oven pintoihin ja oven edustalla oleviin rakenteisiin. Oven säädöissä tai tiivistyksissä saattaa olla puutteita. Oven runkorakenne on saattanut myös käyristyä, josta epätiiviyys on aiheutunut.

Korjausluokka I. Oven säätöjen ja tiivistyksien tarkistaminen ja mahdollisten tiiveyden puutteiden korjaaminen, mikäli niitä havaitaan. Samoin oviaukon reunalta ovikarmin ja ulkoseinän liitoskohdan lämmöneristeiden tiiviiden tarkastaminen, ja tarvittaessa puutteiden korjaaminen.

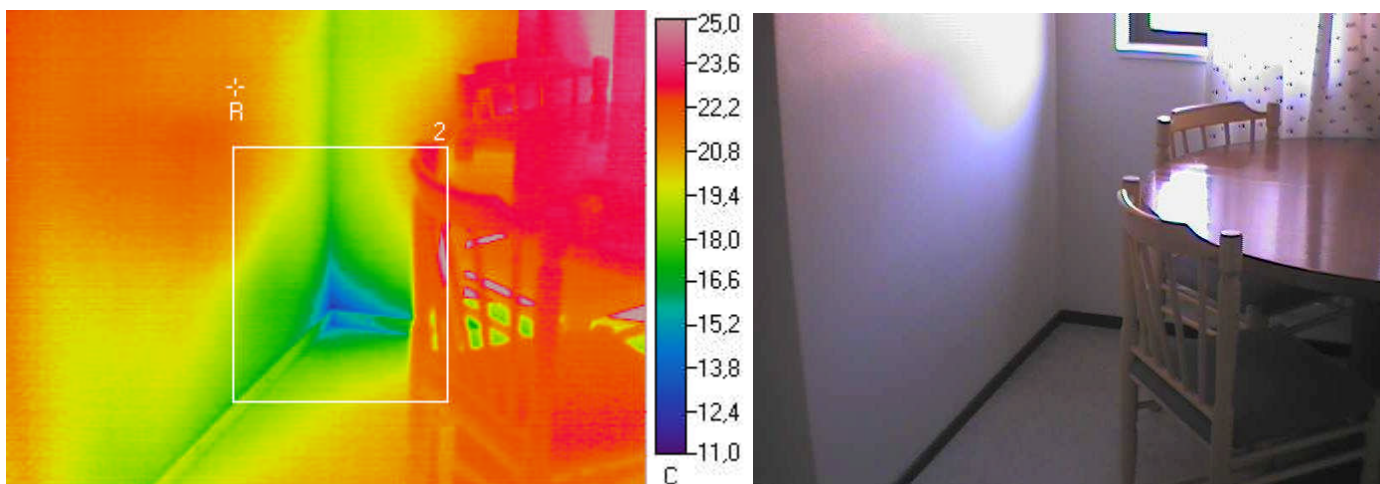
Kuva 4 Keittiö, ulkoseinän ja alapohjan liitos.

Vikalämpötila °C	Lämpötilaindeksi	Korjausluokka	Emissiivisyys
Referenssipiste R	21	96	-	0,95
Mittausalue 2 min	12,5	68	3	0,95

Lattianrajassa on havaittavissa ilmavuotoa. Alapohjan ja seinän liitoskohdan kautta tapahtuvat ilmavuodot aiheuttavat lattiapintojen viilentymistä ja saattavat aiheuttaa kosteuden tiivistymistä liittyviin rakenteisiin. Samoin alapohjarakenteista saattaa betonilaatan ja seinän liitoskohdasta kulkeutua sisätilaan päin sisäilman laatua heikentäviä epäpuhtauksia.

Korjausluokka 3. Seinän ja lattiarajan liitoskohdan tiiviiden tarkastaminen ja liitoskohdan tiivistäminen.

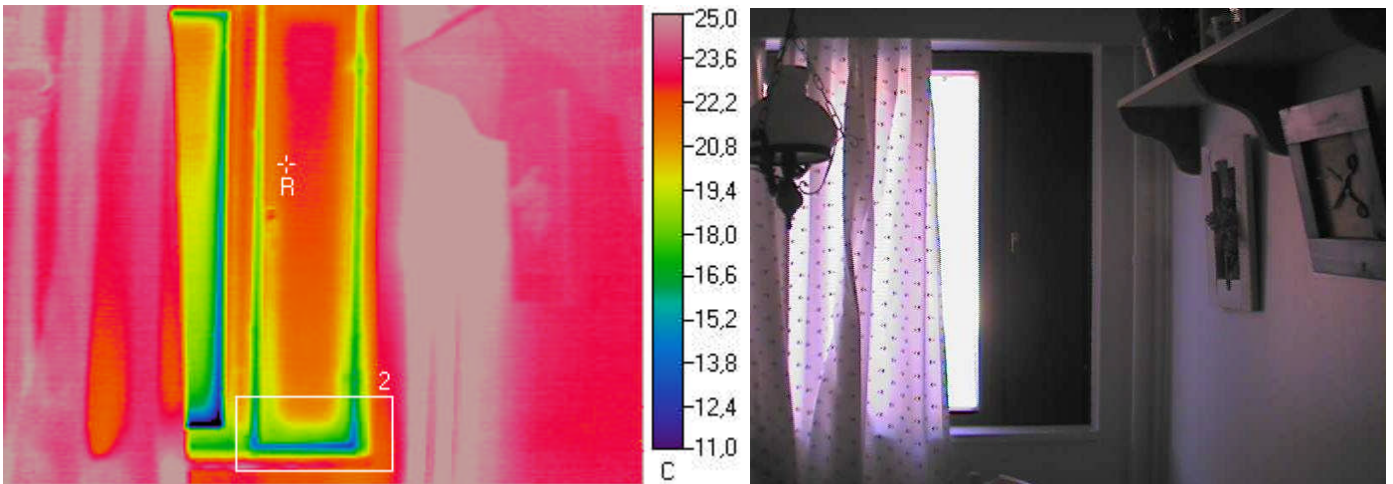
Kuva 5

Keittiö, tuuletusluukku.

Vikalämpötila °C	Lämpötilaindeksi	Korjausluokka	Emissiivisyys
Referenssipiste R	22,3	100	-	0,95
Mittausalue 2 min	13	70	3	0,95

Tuuletusluukun alareunasta tapahtuu ilmavuotoa, joka saattaa aiheuttaa kosteuden tiivistymistä ikkunan pintoihin. Ikkunan tiivistyksissä saattaa olla puutteita.

Korjausluokka 3. Ikkunan säätöjen ja tiivistyksien tarkistaminen ja tiiveyden puutteiden korjaaminen.

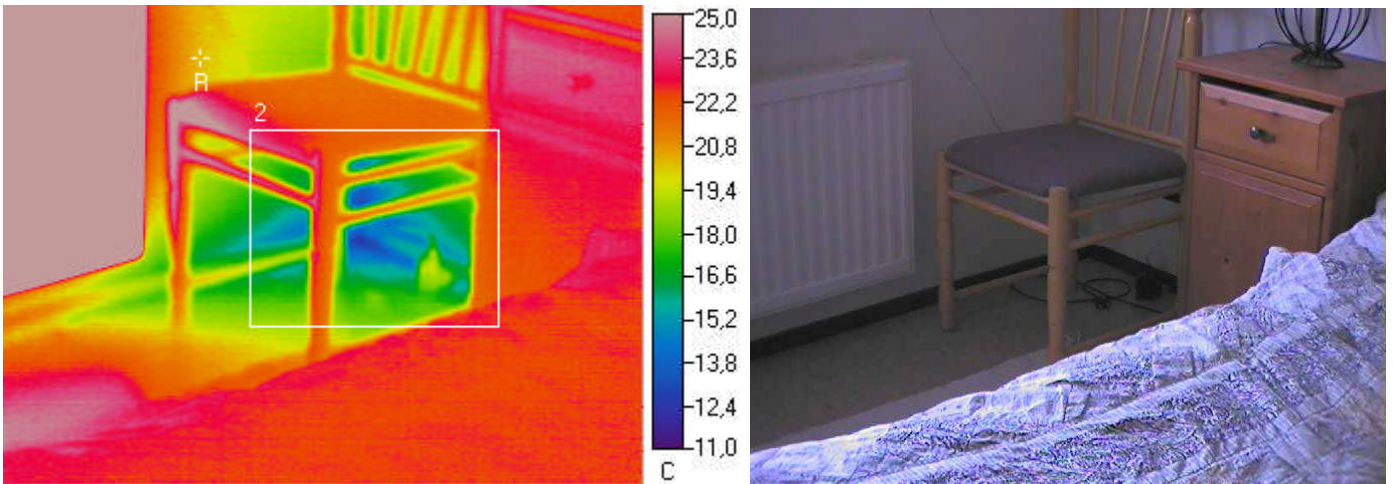
Kuva 6 Makuuhuone I, ulkoseinän ja alapohjan liitos.

Vikalämpötila °C	Lämpötilaindeksi	Korjausluokka	Emissiivisyys
Referenssipiste R	20,3	94	-	0,95
Mittausalue 2 min	12,5	68	3	0,95

Lattianrajassa on havaittavissa ilmavuotoa. Alapohjan ja seinän liitoskohdan kautta tapahtuvat ilmavuodot aiheuttavat lattiapintojen viilentymistä ja saattavat aiheuttaa kosteuden tiivistymistä liittyviin rakenteisiin. Samoin alapohjarakenteista saattaa betonilaatan ja seinän liitoskohdasta kulkeutua sisätilaan päin sisäilman laatua heikentäviä epäpuhtauksia.

Korjausluokka 3. Seinän ja lattiarajan liitoskohdan tiiviiden tarkastaminen ja liitoskohdan tiivistäminen.

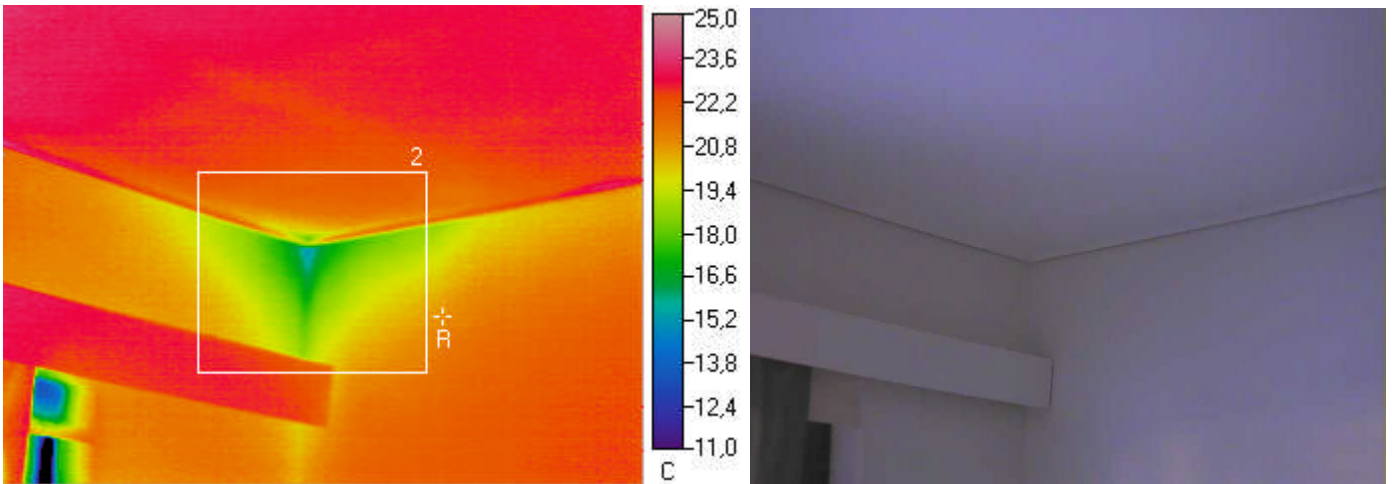
Kuva 7 Makuuhuone I, yläpohja.

Vikalämpötila °C	Lämpötilaindeksi	Korjausluokka	Emissiivisyys
Referenssipiste R	20,8	95	-	0,95
Mittausalue 2 min	15,2	77	3	0,95

Ulkoseinän ja sisäkaton (yläpohjan) liitoskohdassa on havaittavissa ilmavuotoa (todennäköisesti mahdollisen ilman-/höyrynsulkumuovien liitoskohdissa epätiiviyttä). Sisätiloista päin voi epätiivyykskohdista sisäilman kosteus kulkeutua yläpohjarakenteisiin, joka voi pidemmällä aikavälillä aiheuttaa rakenteellisia vaurioita yläpohjarakenteisiin.

Korjausluokka 3. Yläpohjan höyryn-/ilmansulkumuovien tiiviiden tarkastaminen ja tiiviyspuutteiden korjaaminen. Samoin yläpohjan lämmöneristeiden asianmukaisuuden tarkastaminen, ja tarvittaessa lämmöneristepuutteiden korjaaminen.

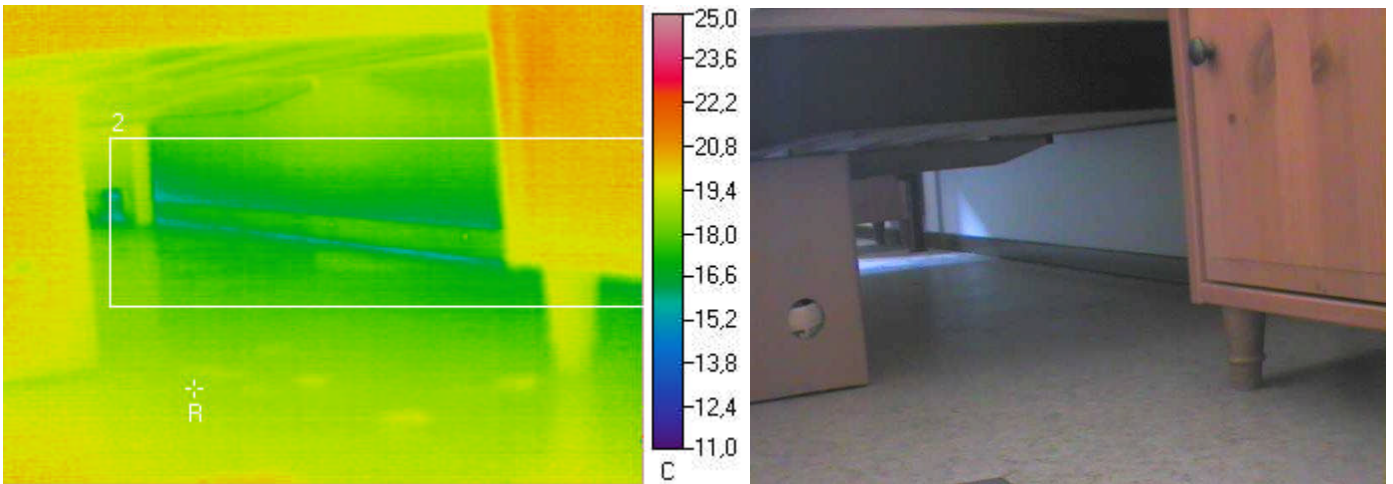
Kuva 8 Makuuhuone I, ulkoseinän ja alapohjan liitos.

Vikalämpötila °C	Lämpötilaindeksi	Korjausluokka	Emissiivisyys
Referenssipiste R	18,8	89	-	0,95
Mittausalue 2 min	15,5	78	3	0,95

Lattianrajassa on havaittavissa ilmavuotoa. Alapohjan ja seinän liitoskohdan kautta tapahtuvat ilmavuodot aiheuttavat lattiapintojen viilentymistä ja saattavat aiheuttaa kosteuden tiivistymistä liittyviin rakenteisiin. Samoin alapohjarakenteista saattaa betonilaatan ja seinän liitoskohdasta kulkeutua sisätilaan päin sisäilman laatua heikentäviä epäpuhtauksia.

Korjausluokka 3. Seinän ja lattiarajan liitoskohdan tiiviiden tarkastaminen ja liitoskohdan tiivistäminen.

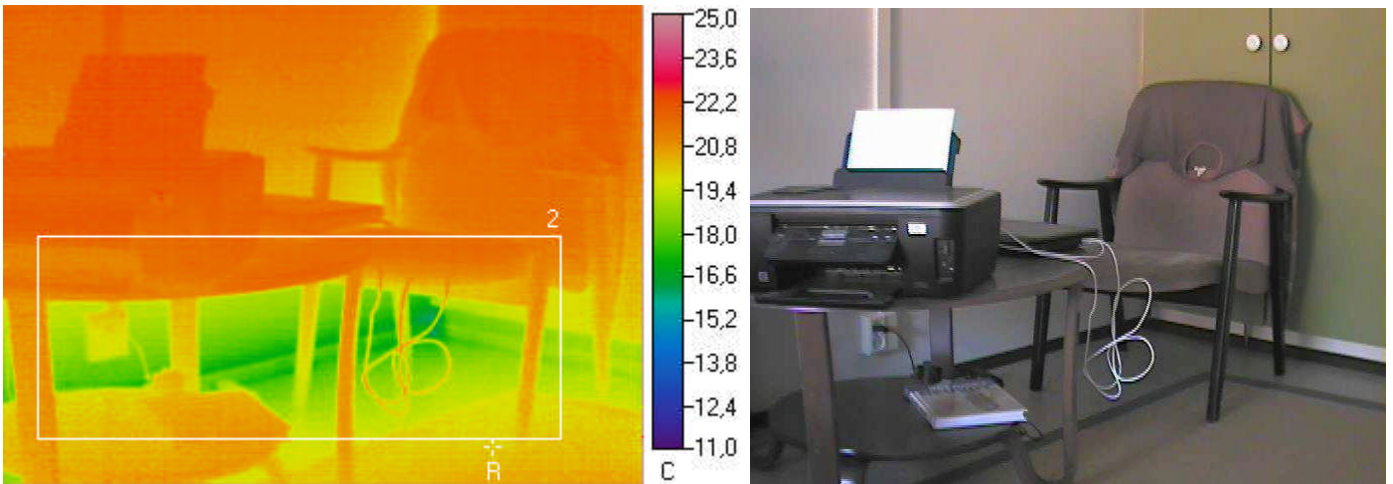
Kuva 9 Makuuhuone I, ulkoseinän ja alapohjan liitos.

Vikalämpötila °C	Lämpötilaindeksi	Korjausluokka	Emissiivisyys
Referenssipiste R	20	93	-	0,95
Mittausalue 2 min	15,9	79	3	0,95

Lattianrajassa on havaittavissa ilmavuotoa. Alapohjan ja seinän liitoskohdan kautta tapahtuvat ilmavuodot aiheuttavat lattiapintojen viilentymistä ja saattavat aiheuttaa kosteuden tiivistymistä liittyviin rakenteisiin. Samoin alapohjarakenteista saattaa betonilaatan ja seinän liitoskohdasta kulkeutua sisätilaan päin sisäilman laatua heikentäviä epäpuhtauksia.

Korjausluokka 3. Seinän ja lattiarajan liitoskohdan tiiviyden tarkastaminen ja liitoskohdan tiivistäminen.

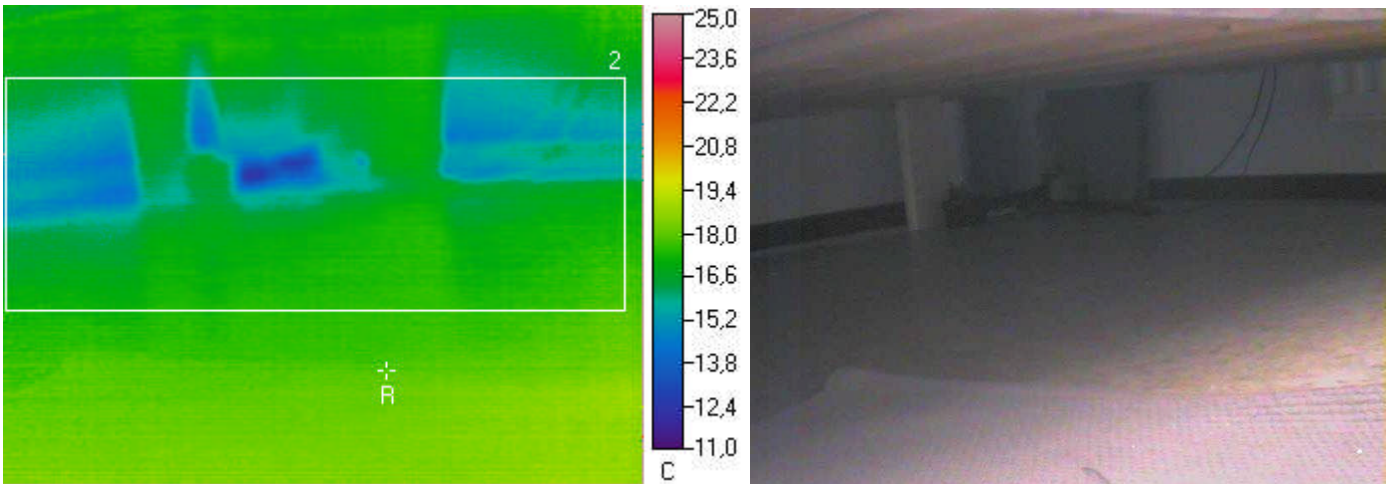
Kuva 10 Makuuhuone 2, ulkoseinän ja alapohjan liitos.

Vikalämpötila °C	Lämpötilaindeksi	Korjausluokka	Emissiivisyys
Referenssipiste R	17,8	85	-	0,95
Mittausalue 2 min	12,3	68	3	0,95

Lattianrajassa on havaittavissa ilmavuotoa. Alapohjan ja seinän liitoskohdan kautta tapahtuvat ilmavuodot aiheuttavat lattiapintojen viilentymistä ja saattavat aiheuttaa kosteuden tiivistymistä liittyviin rakenteisiin. Samoin alapohjarakenteista saattaa betonilaatan ja seinän liitoskohdasta kulkeutua sisätilaan päin sisäilman laatua heikentäviä epäpuhtauksia.

Korjausluokka 3. Seinän ja lattiarajan liitoskohdan tiiviiden tarkastaminen ja liitoskohdan tiivistäminen.
