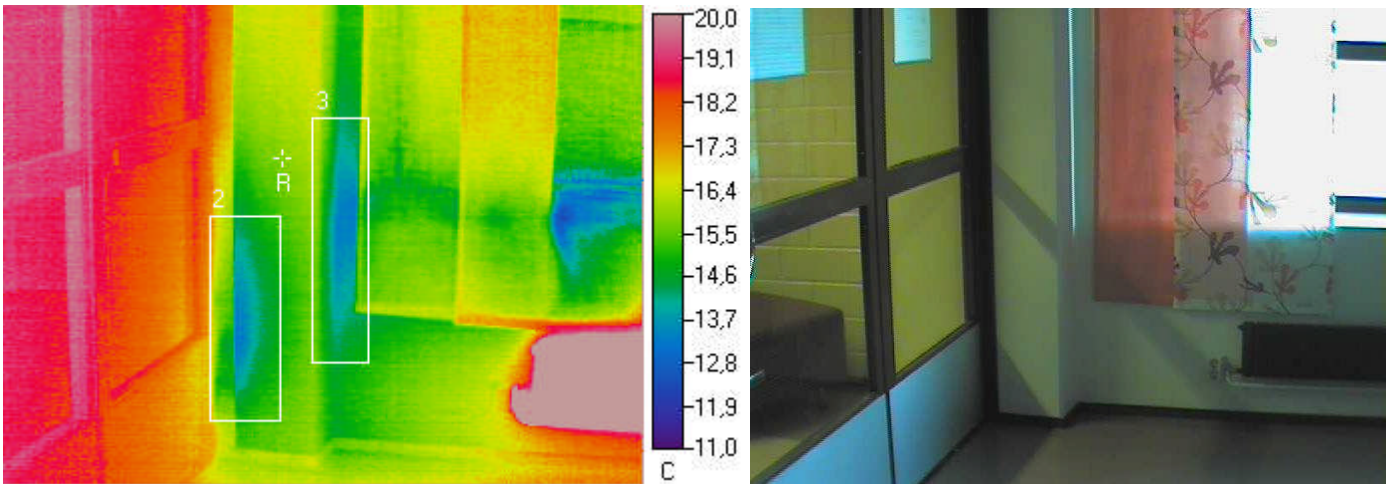
Kuva 1 Ala-aulan välioven kohdalla olevan pilarin ja ulkoseinän liitos.

Vikalämpötila °C	Lämpötilaindeksi	Korjausluokka	Emissiivisyys
Referenssipiste R	15,7	84	-	0,95
Mittausalue 2 min	13	72	3	0,95
Mittausalue 3 min	13,1	73	3	0,95

Teräsbetonipilarin ja ulkoseinän liitoskohdasta tapahtuu ilmavuotoa, joka aiheuttaa riskin kosteuden tiivistymisestä rakenteisiin. Liitoskohdan lämmöneristyksissä ja/tai tiivistyksissä (mm. ulkoseinäelementin saumauksessa) saattaa olla puutteita.

Korjausluokka 3.
Ulkoseinän nurkkakohdan liitoskohtien tiiveyden tarkastaminen, ja tiiveyden/lämmöneristyspuutteiden korjaaminen.

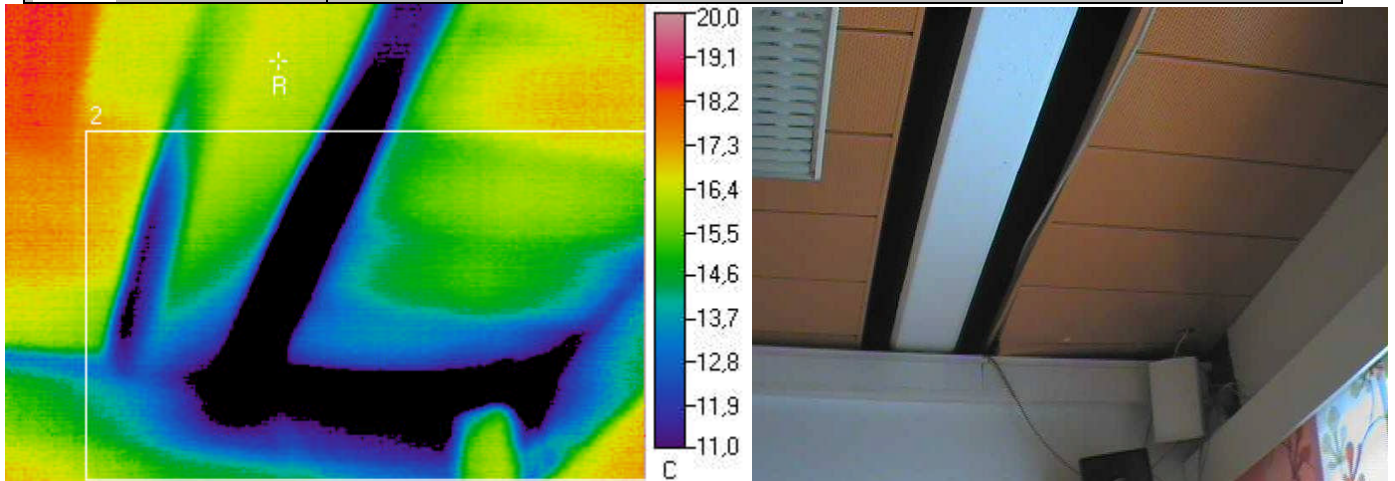
Kuva 2 Yläpohjan ja seinän liitos (vesikaton tasoerokohdassa).

Vikalämpötila °C	Lämpötilaindeksi	Korjausluokka	Emissiivisyys
Referenssipiste R	16,3	87	-	0,95
Mittausalue 2 min	2,1	25	I	0,95

Ruokasalin katonrajassa vesikaton tasoerokohdasta yläpohjan ja seinän liitoskohdasta tapahtuu voimakasta ilmavuotoa (sekä lämpövuotoa), jonka johdosta rakenteeseen / liittyviin rakenteisiin on kosteuden tiivistymisriski todennäköistä.

Korjausluokka I.

Liitoskohdan lämmöneristyksen ja tiiveyden asianmukaisuuden tarkastaminen ja todettujen puutteiden korjaaminen. Samoin yläpohjan lämmöneristeiden tarkastaminen mahdollisten kosteusvaurioiden varalta (vesikaton puolelta asian tutkimiseksi jouduttaneen tekemään rakenneavaus).

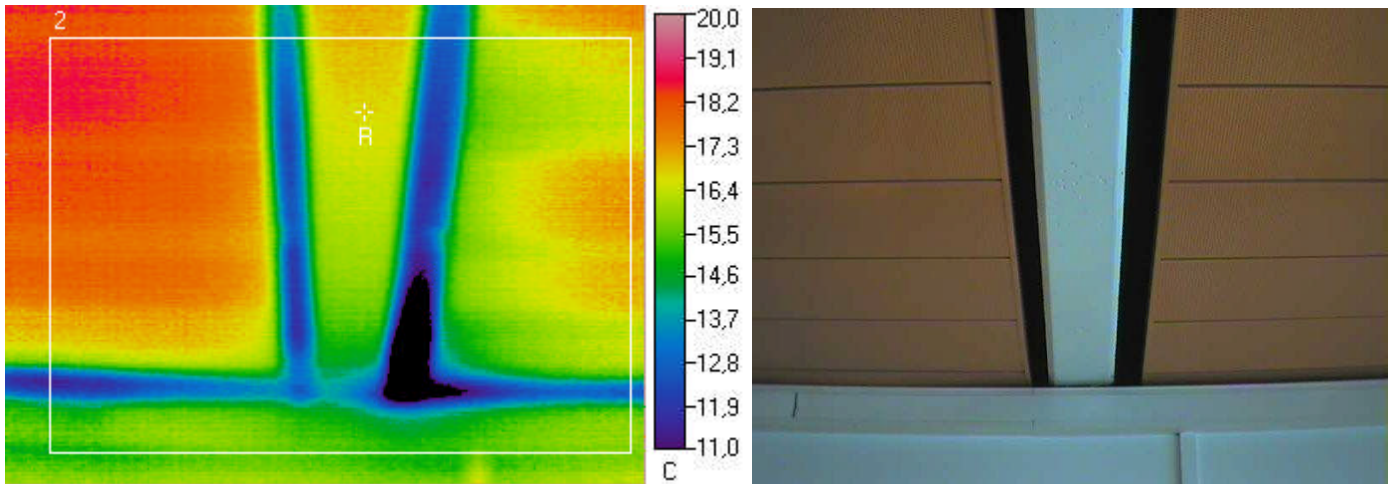
Kuva 3 Yläpohjan ja seinän liitos (vesikaton tasoerokohdassa).

Liitoskohdan lämmöneristyksen ja tiiveyden asianmukaisuuden tarkastaminen ja todettujen puutteiden korjaaminen. Samoin yläpohjan lämmöneristeiden tarkastaminen mahdollisten kosteusvaurioiden varalta (vrt. lämpökuva I).

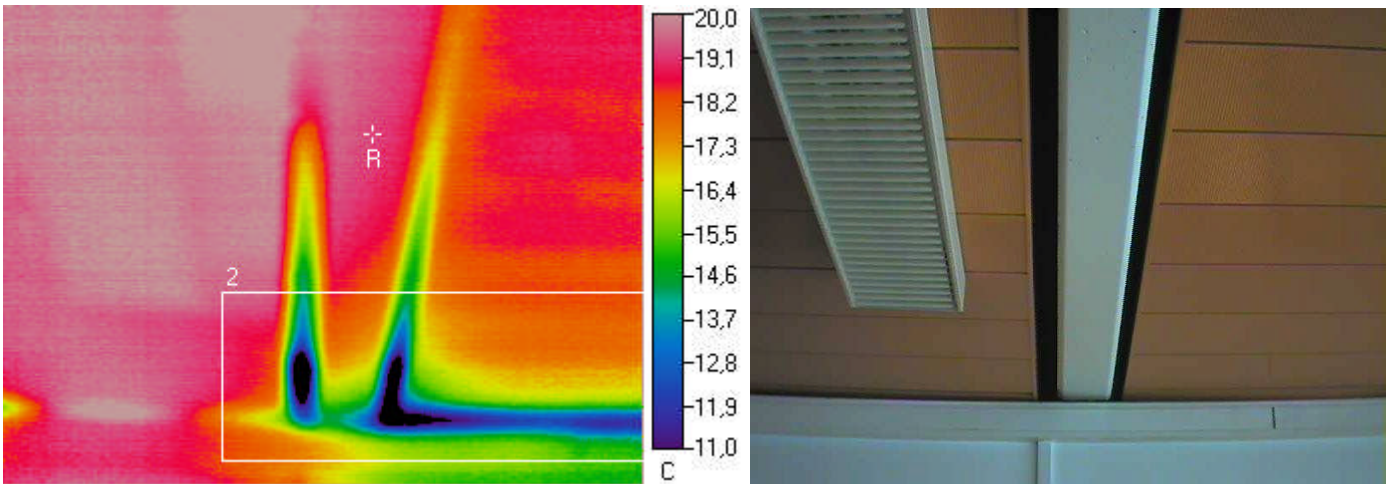
Kuva 4 Yläpohjan ja seinän liitos (vesikaton tasoerokohdassa).

Liitoskohdan lämmöneristyksen ja tiiveyden asianmukaisuuden tarkastaminen ja todettujen puutteiden korjaaminen. Samoin yläpohjan lämmöneristeiden tarkastaminen mahdollisten kosteusvaurioiden varalta (vrt. lämpökuva I).

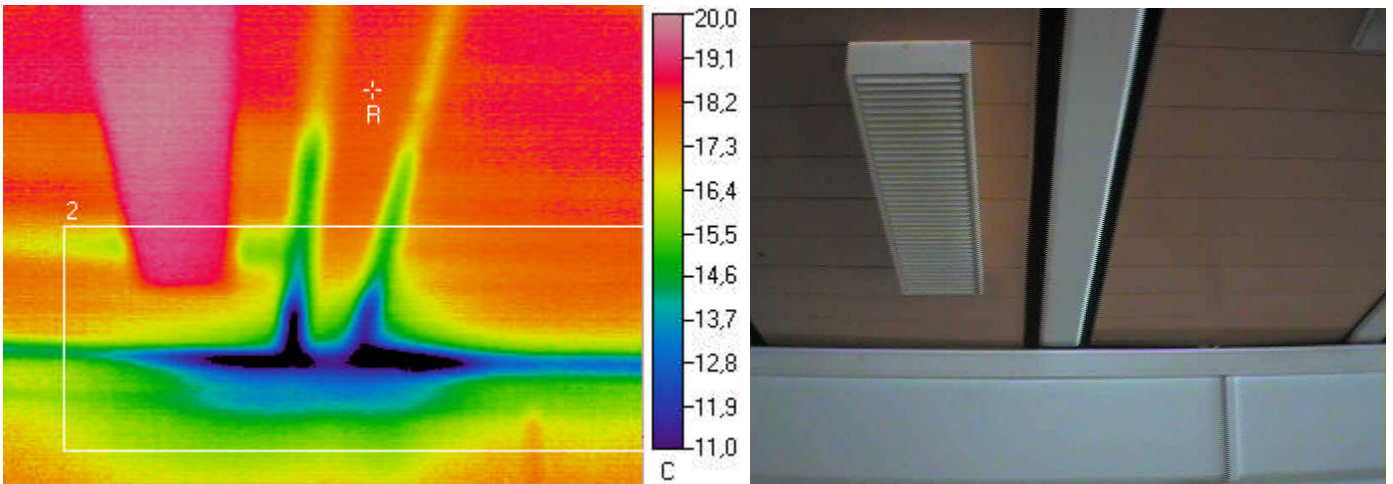
Kuva 5 Yläpohjan ja seinän liitos (vesikaton tasoerokohdassa).

Liitoskohdan lämmöneristyksen ja tiiveyden asianmukaisuuden tarkastaminen ja todettujen puutteiden korjaaminen. Samoin yläpohjan lämmöneristeiden tarkastaminen mahdollisten kosteusvaurioiden varalta (vrt. lämpökuva I).

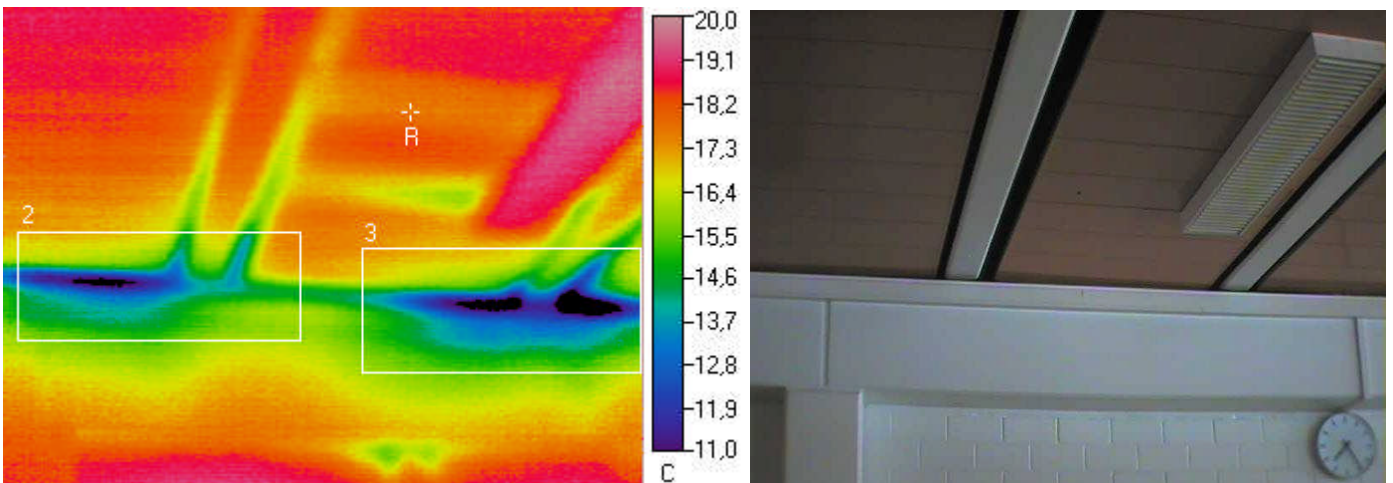
Kuva 6 Yläpohjan ja seinän liitos (vesikaton tasoerokohdassa).

Liitoskohdan lämmöneristyksen ja tiiveyden asianmukaisuuden tarkastaminen ja todettujen puutteiden korjaaminen. Samoin yläpohjan lämmöneristeiden tarkastaminen mahdollisten kosteusvaurioiden varalta (vrt. lämpökuva I).

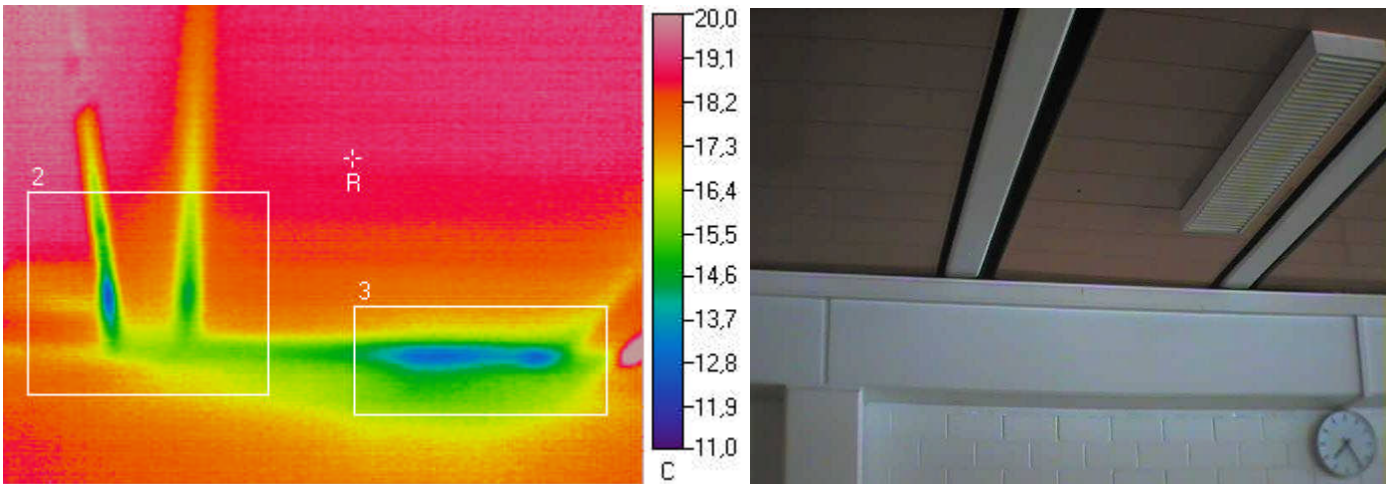
Kuva 7 Yläpohjan ja seinän liitos (vesikaton tasoerokohdassa).

Liitoskohdan lämmöneristyksen ja tiiveyden asianmukaisuuden tarkastaminen ja todettujen puutteiden korjaaminen. Samoin yläpohjan lämmöneristeiden tarkastaminen mahdollisten kosteusvaurioiden varalta (vrt. lämpökuva 1).

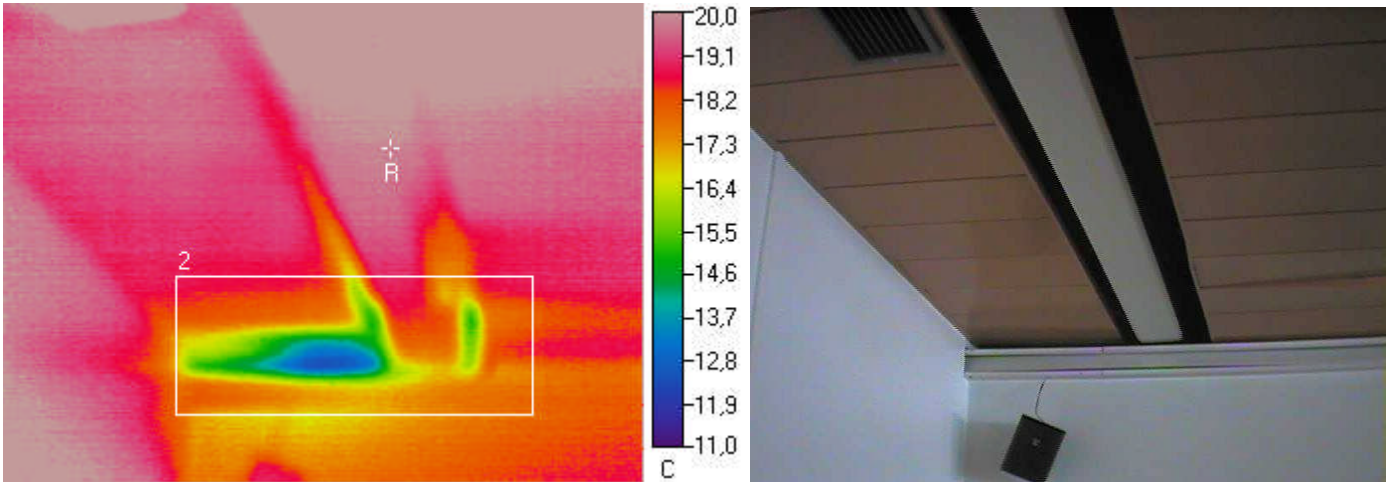
Kuva 8 Yläpohjan ja seinän liitos (vesikaton tasoerokohdassa).

Liitoskohdan lämmöneristyksen ja tiiveyden asianmukaisuuden tarkastaminen ja todettujen puutteiden korjaaminen. Samoin yläpohjan lämmöneristeiden tarkastaminen mahdollisten kosteusvaurioiden varalta (vrt. lämpökuva 1).

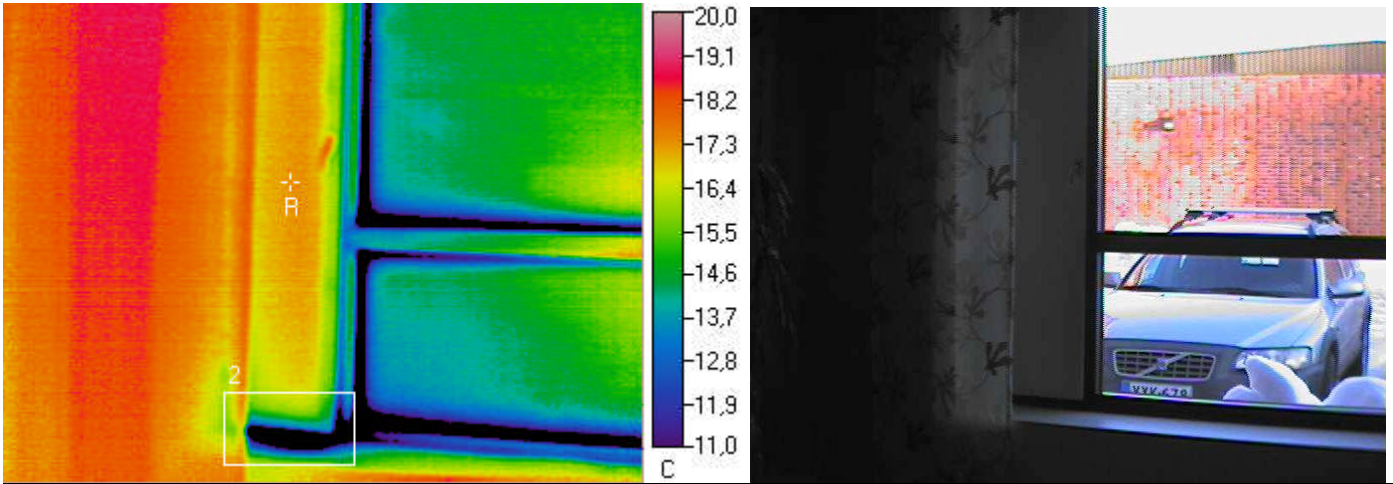
Kuva 9

Tuuletusluukku (vastaava havainto tehtiin ruokasalin kaikkien tuuletusluukkujen osalta).

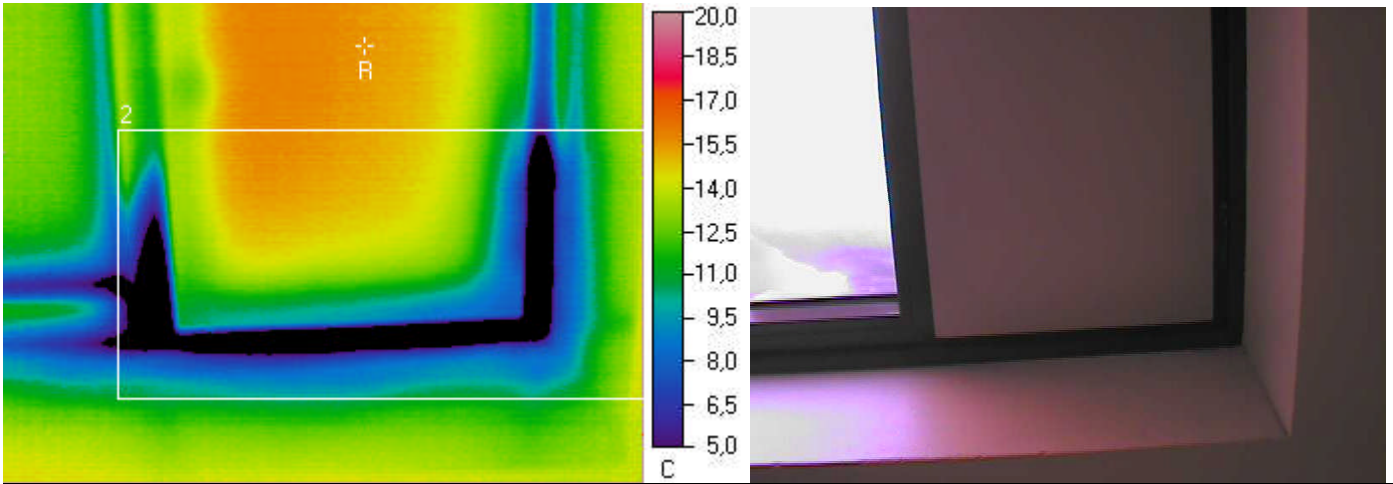
Kuva 10

Tuuletusluukku (vastaava havainto tehtiin ruokasalin kaikkien tuuletusluukkujen osalta).

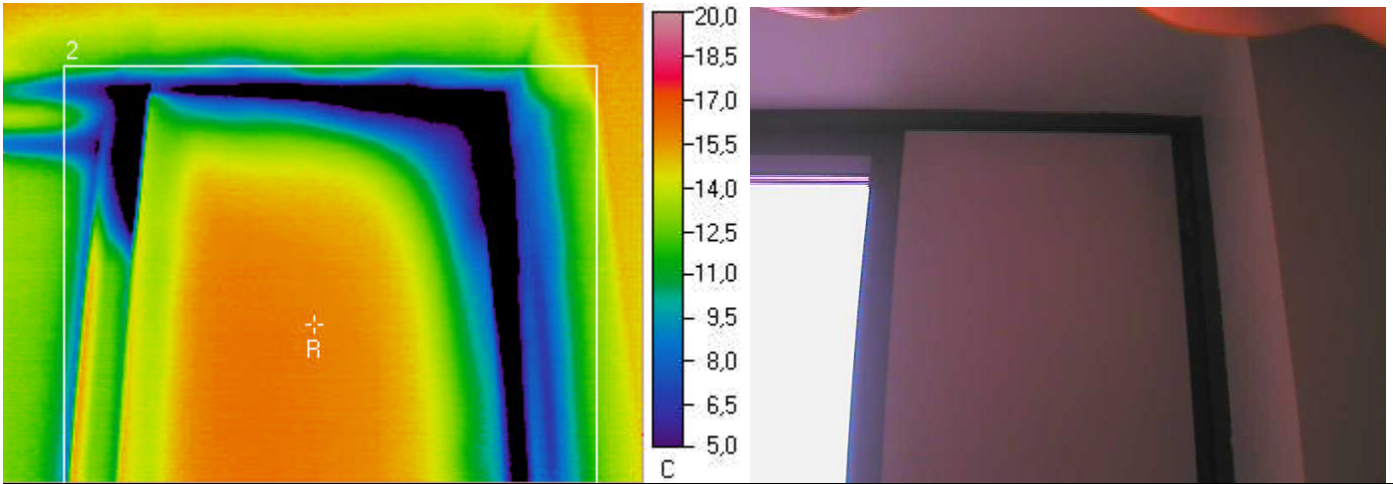
Kuva 11

Tuuletusluukku (vastaava havainto tehtiin ruokasalin kaikkien tuuletusluukkujen osalta).

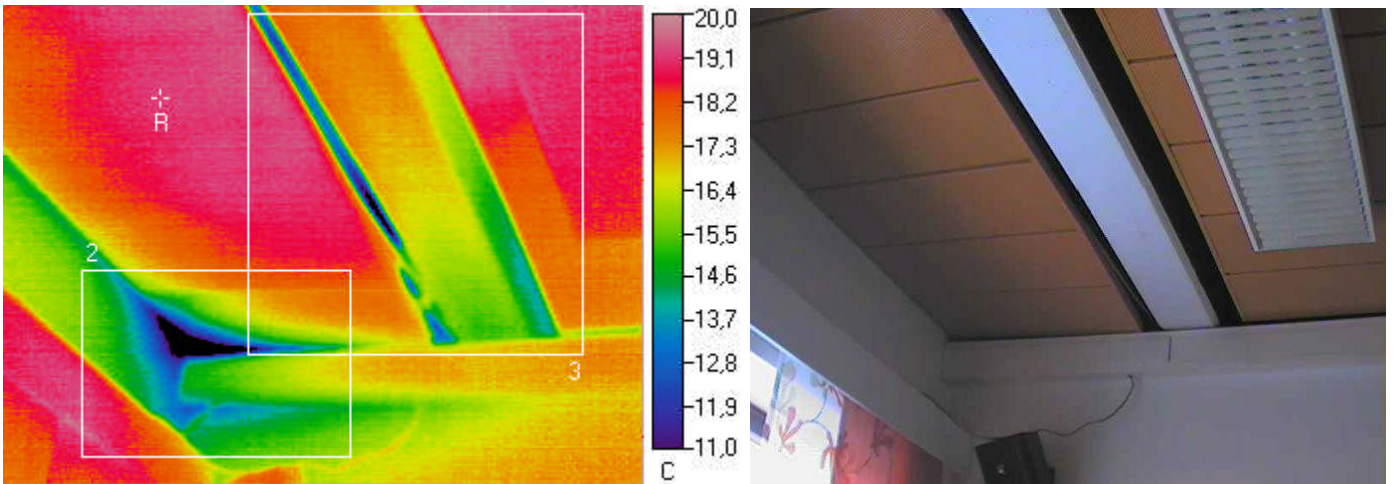
Kuva 15

Yläpohjan ja seinän liitos (vesikaton tasoerokohdassa).

Korjausluokka I.
Liitoskohdan lämmöneristyksen ja tiiveyden asianmukaisuuden tarkastaminen ja todettujen puutteiden korjaaminen. Samoin yläpohjan lämmöneristeiden tarkastaminen mahdollisten kosteusvaurioiden varalta (vrt. lämpökuva I).

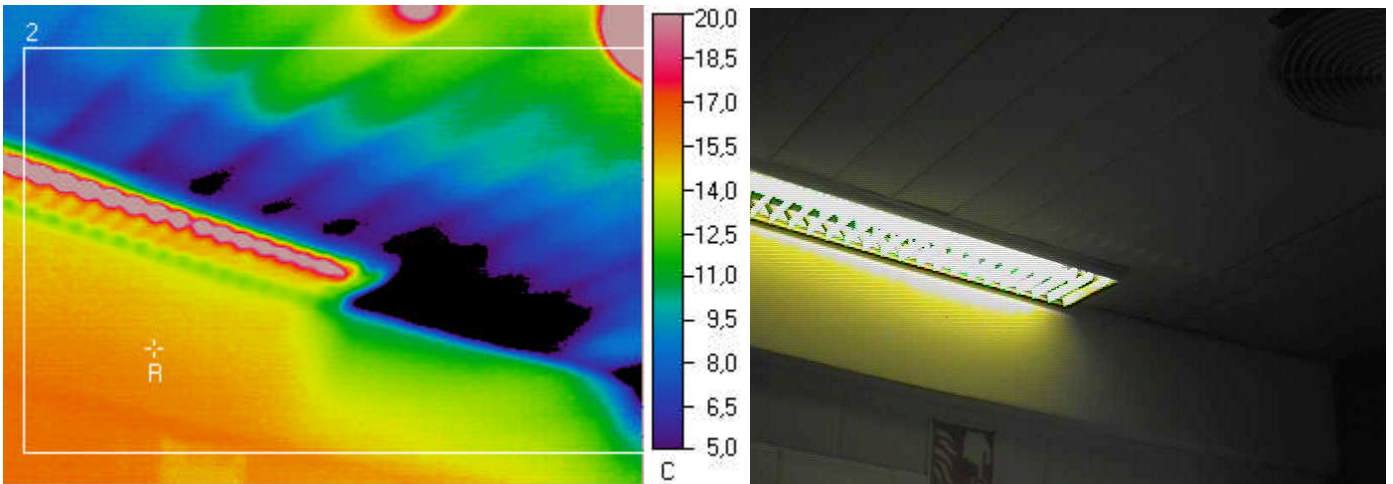
Kuva 35

Yläpohjan ja ulkoseinän liitos.

Liitoskohdan lämmöneristyksen ja tiiveyden asianmukaisuuden tarkastaminen ja todettujen puutteiden korjaaminen. Samoin yläpohjan lämmöneristeiden tarkastaminen mahdollisten kosteusvaurioiden varalta.

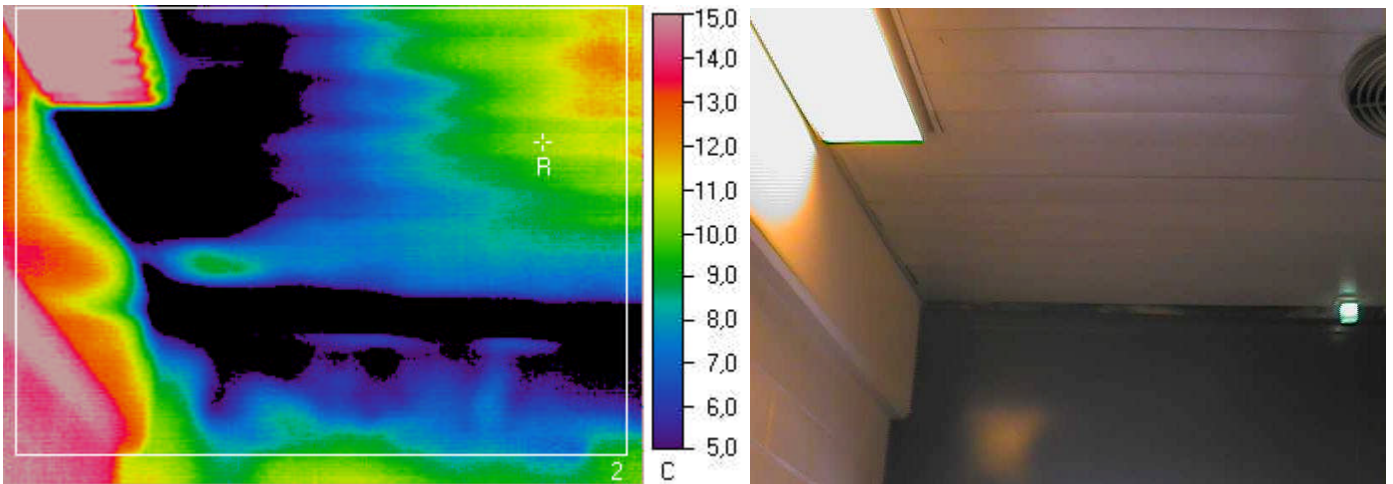
Kuva 36 Yläpohjan ja ulkoseinän liitos.

Liitoskohdan lämmöneristyksen ja tiiveyden asianmukaisuuden tarkastaminen ja todettujen puutteiden korjaaminen. Samoin yläpohjan lämmöneristeiden tarkastaminen mahdollisten kosteusvaurioiden varalta.

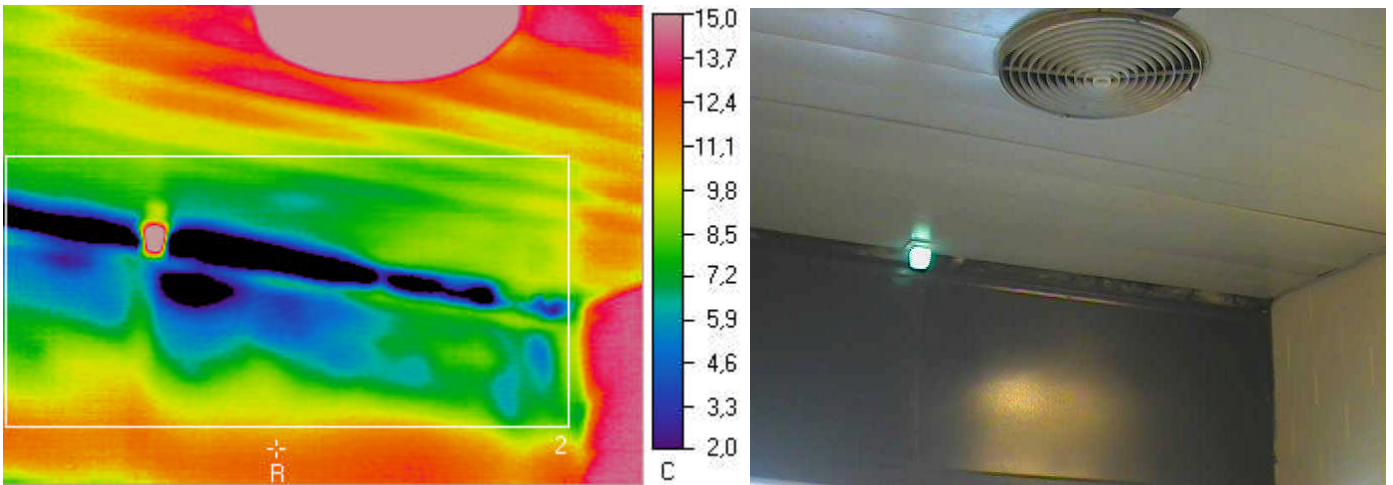
Kuva 37 Yläpohjan ja ulkoseinän liitos.

Korjausluokka I.
Liitoskohdan lämmöneristyksen ja tiiveyden asianmukaisuuden tarkastaminen ja todettujen puutteiden korjaaminen. Samoin yläpohjan lämmöneristeiden tarkastaminen mahdollisten kosteusvaurioiden varalta.

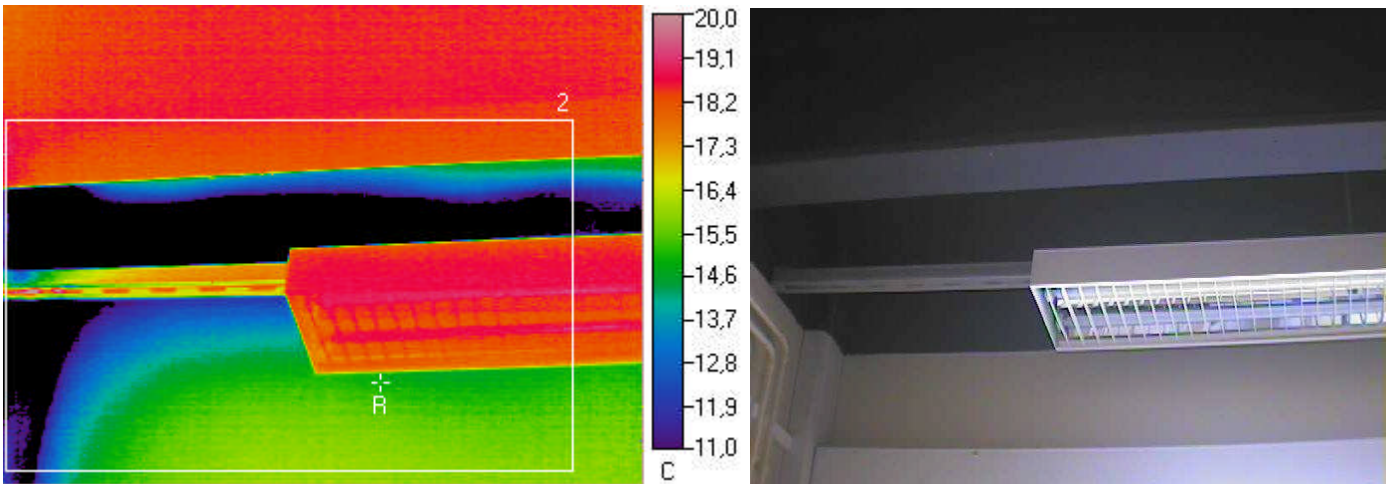
Kuva 39 Yläpohjan ja ulkoseinän liitos.

Liitoskohdan lämmöneristyksen ja tiiveyden asianmukaisuuden tarkastaminen ja todettujen puutteiden korjaaminen. Samoin yläpohjan lämmöneristeiden tarkastaminen mahdollisten kosteusvaurioiden varalta.

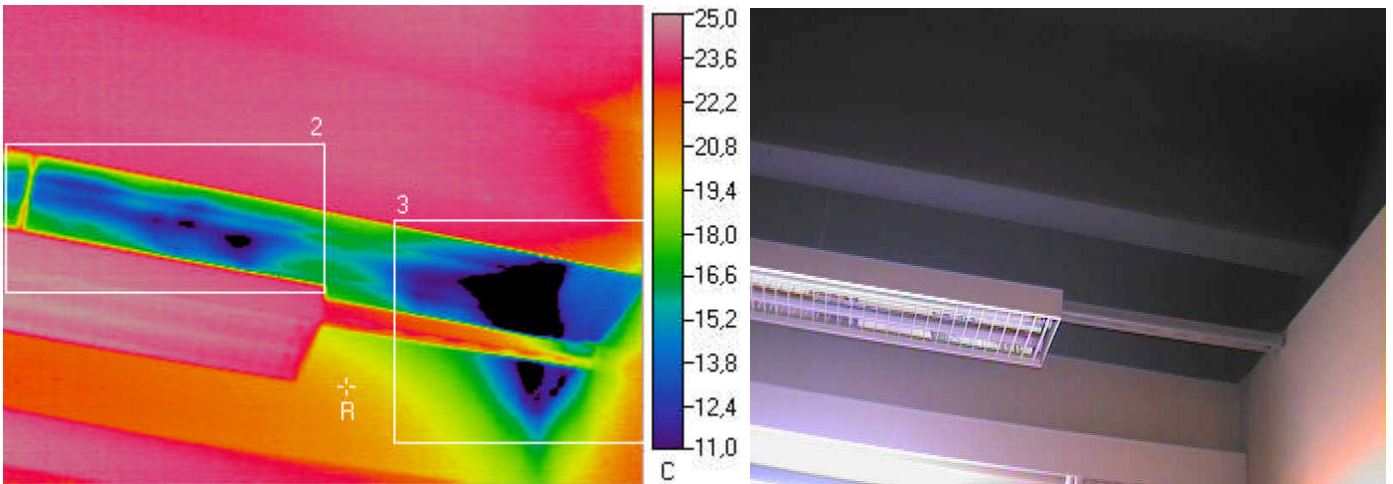
Kuva 43 Yläpohjan ja ulkoseinän liitos.

Liitospohdan lämmöneristyksen ja tiiveyden asianmukaisuuden tarkastaminen ja todettujen puutteiden korjaaminen. Samoin yläpohjan lämmöneristeiden tarkastaminen mahdollisten kosteusvaurioiden varalta.
