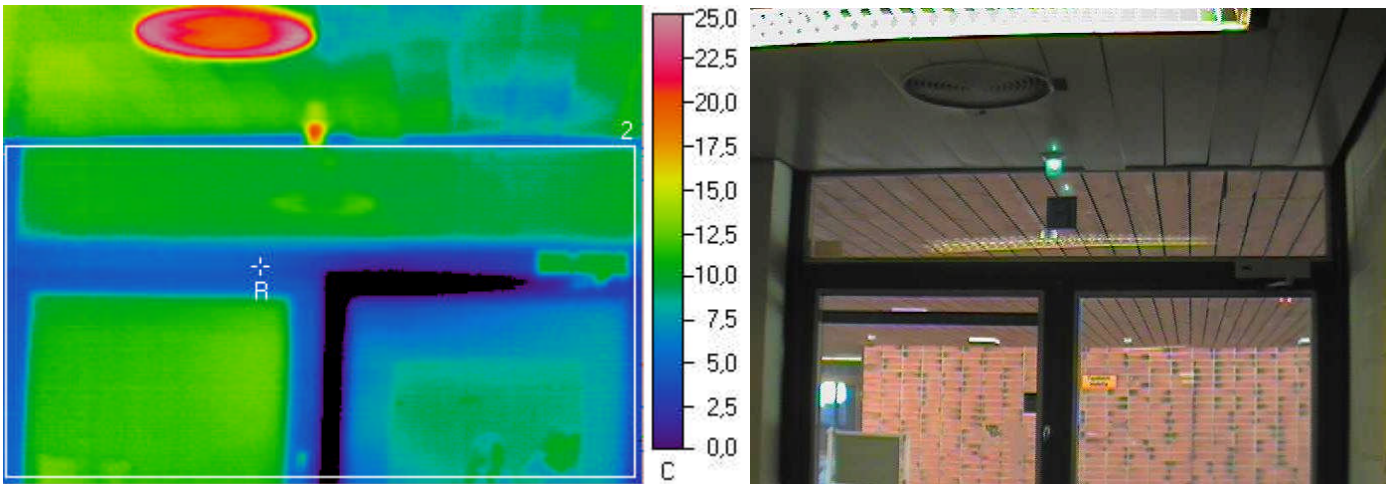
Kuva 1 Tuulikaappi, ulko-ovi.

Vikalämpötila °C	Lämpötilaindeksi	Korjausluokka	Emissiivisyys
Referenssipiste R	4,4	30	-	0,95
Mittausalue 2 min	-3,2	2	2	0,95

Tuulikaapin ulko-ovesta johtuu viileää ulkoilmaa sisätilaan päin sekä ulko-oven reunoilta tapahtuu ilmavuotoa, jotka aiheuttavat liittyvien rakenteiden ja tuulikaapin viilenemistä. Oven säädöissä ja/tai oveen liittyvien rakenneosien liitoksien lämmöneristyksissä saattaa olla puutteita. (Havainto on tosin hyvin tyypillinen vastaaville ovimalleille.)

Korjausluokka 2.

Oven säätöjen tarkistaminen ja mahdollisten tiiveyden/lämmöneristyspuutteiden korjaaminen, mikäli se on taloudellisesti kohtuullisin kustannuksin toteutettavissa.

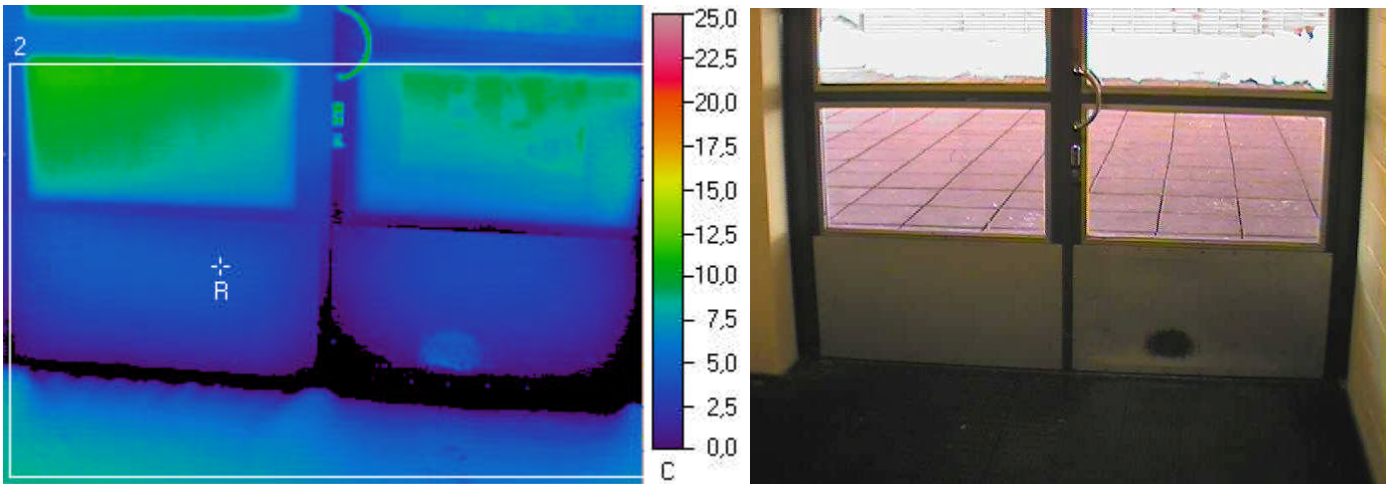
Kuva 2

Tuulikaappi, ulko-ovi.

Vikalämpötila °C	Lämpötilaindeksi	Korjausluokka	Emissiivisyys
Referenssipiste R	4	29	-	0,95
Mittausalue 2 min	-4,3	-2	2	0,95

Tuulikaapin ulko-ovesta johtuu viileää ulkoilmaa sisätilaan päin sekä ulko-oven reunoilta tapahtuu ilmavuotoa, jotka aiheuttavat liittyvien rakenteiden ja tuulikaapin viilenemistä. Oven säädöissä ja/tai oveen liittyvien rakenneosien liitoksien lämmöneristyksissä saattaa olla puutteita. (Havainto on tosin hyvin tyypillinen vastaaville ovimalleille.)

Korjausluokka 2.

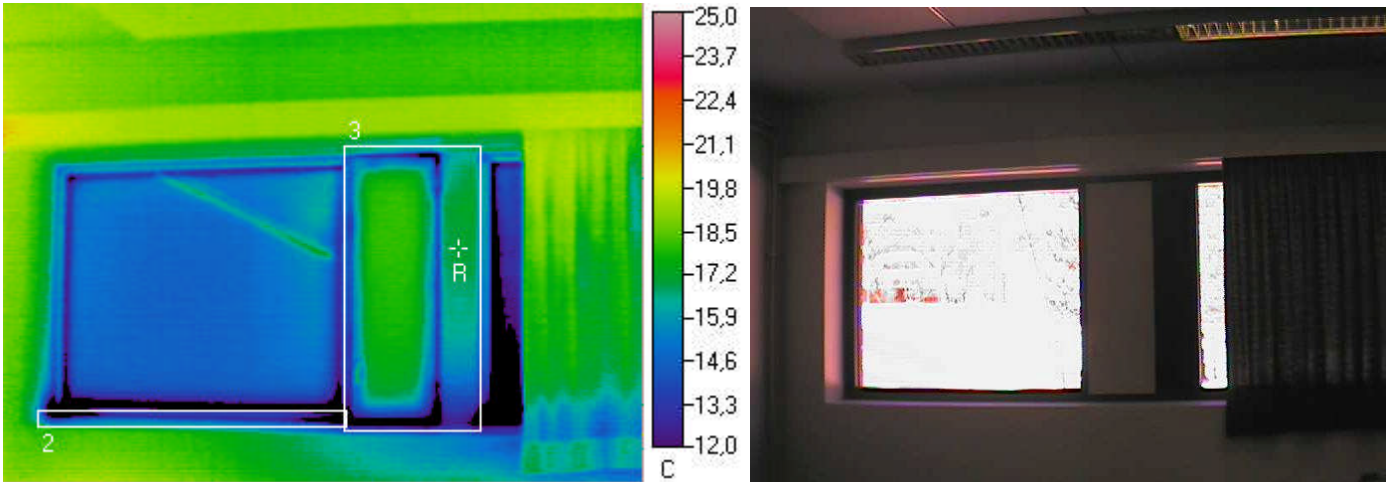
Kuva 3

Tuuletusluukku (vastaava havainto tehtiin työpajasiiven luokkahuoneiden kaikkien tuuletusluukkujen osalta) sekä ikkunan reuna.

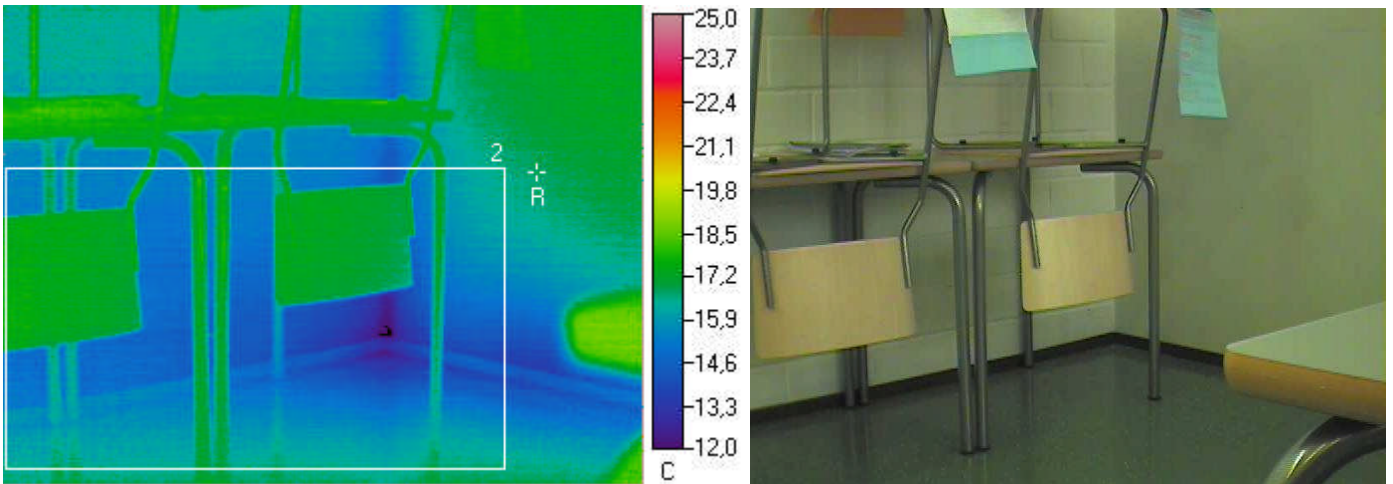
Kuva 4

Lattianraja.

Korjausluokka I. Seinän ja lattiarajan liitoskohdan tiiviiden tarkastaminen ja liitoskohdan tiivistäminen. Samoin ulkoseinärakenteen kosteustilanteen tarkastelu, sekä mahdollisuuksien mukaan ulkoseinän lämmöneristeiden tarkastaminen, ja mahdollisten puutteiden korjaaminen.

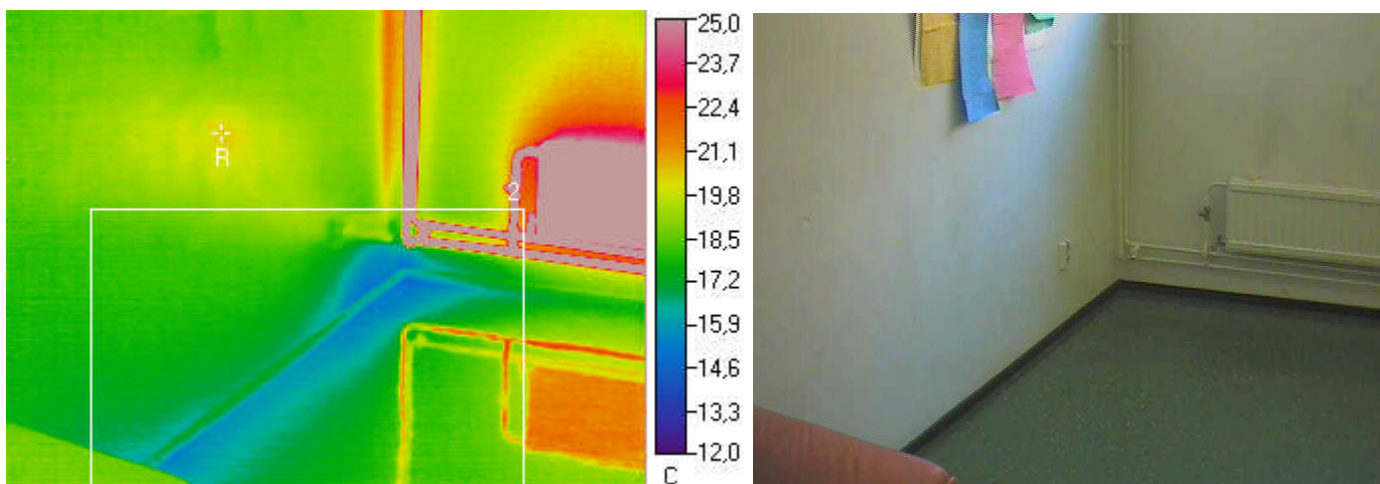
Kuva 5

Lattianraja.

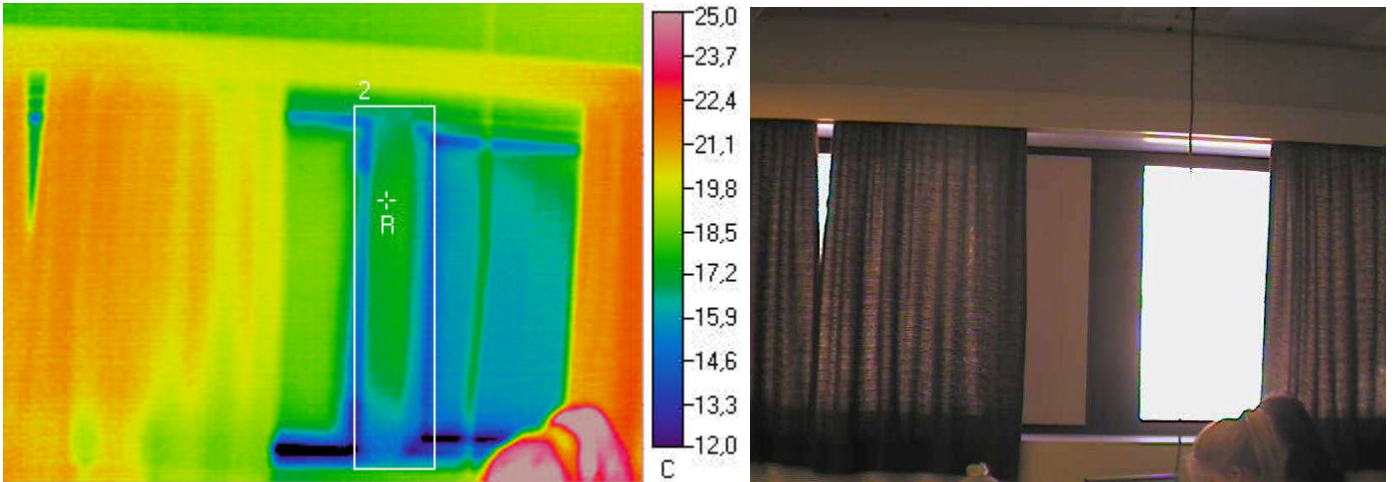
Kuva 6

Tuuletusluukku (vastaava havainto tehtiin työpajasiiven luokkahuoneiden kaikkien tuuletusluukkujen osalta) sekä ikkunan reuna.

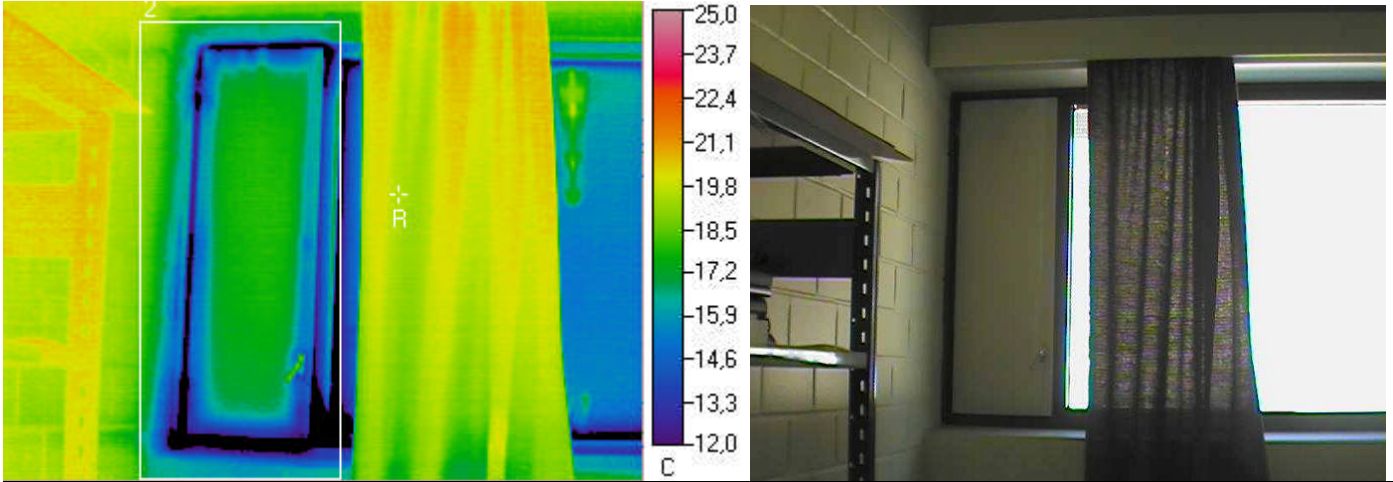
Kuva 7

Tuuletusluukku (vastaava havainto tehtiin työpajasiiven luokkahuoneiden kaikkien tuuletusluukkujen osalta) sekä ikkunan reuna.

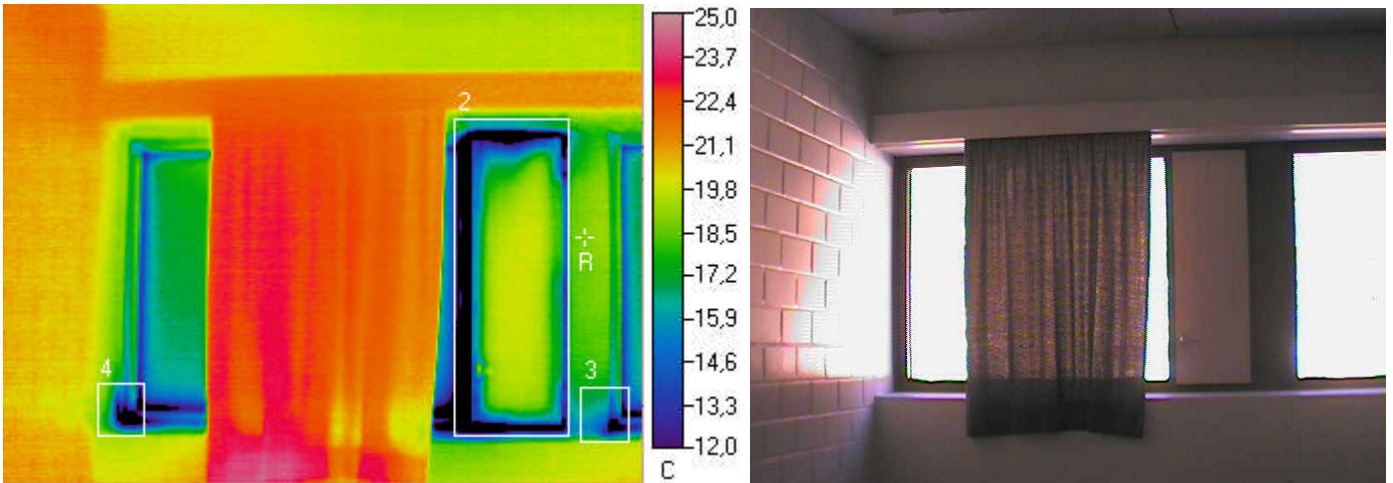
Kuva 8

Tuuletusluukku (vastaava havainto tehtiin työpajasiiven luokkahuoneiden kaikkien tuuletusluukkujen osalta) sekä ikkunan reuna.

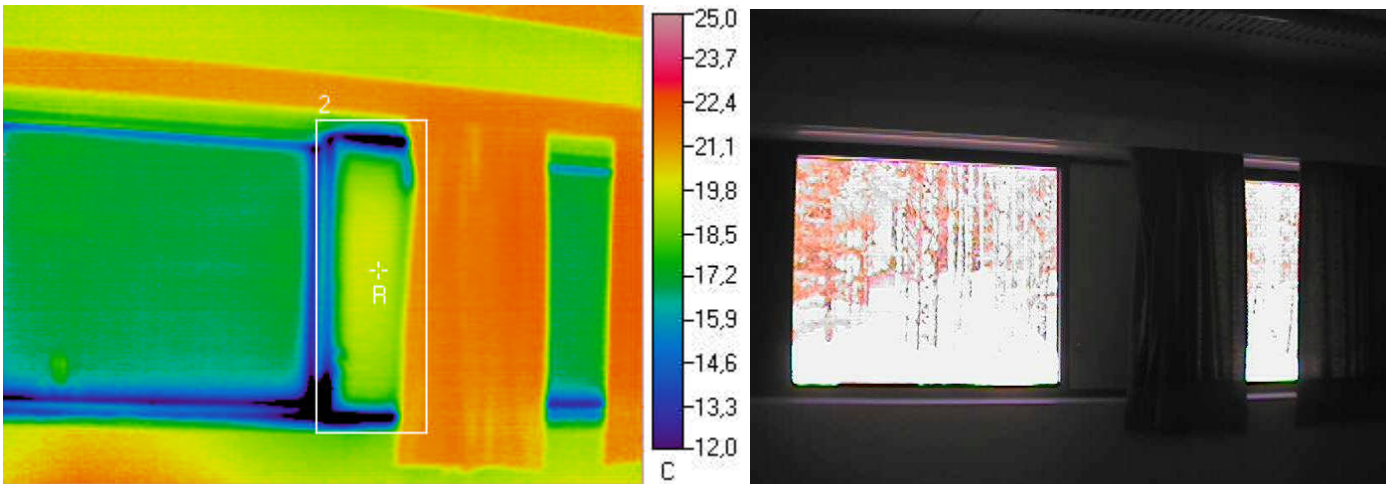
Kuva 9 Tuuletusluukku (vastaava havainto tehtiin työpajasiiven luokkahuoneiden kaikkien tuuletusluukkujen osalta).

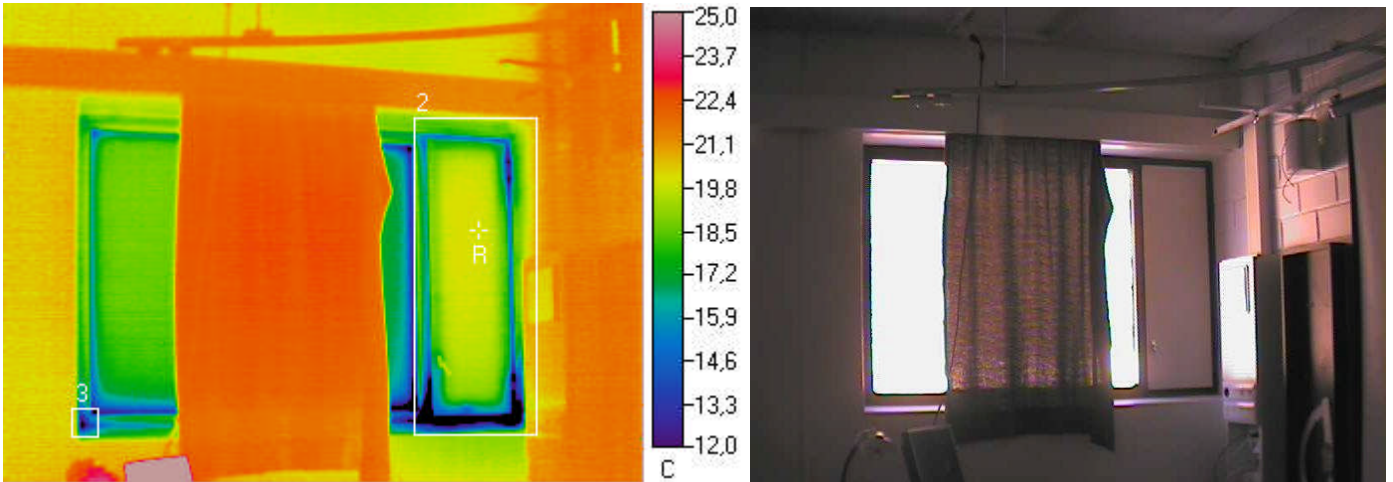
Kuva 10

Tuuletusluukku (vastaava havainto tehtiin työpajasiiven luokkahuoneiden kaikkien tuuletusluukkujen osalta) sekä ikkunan reuna.

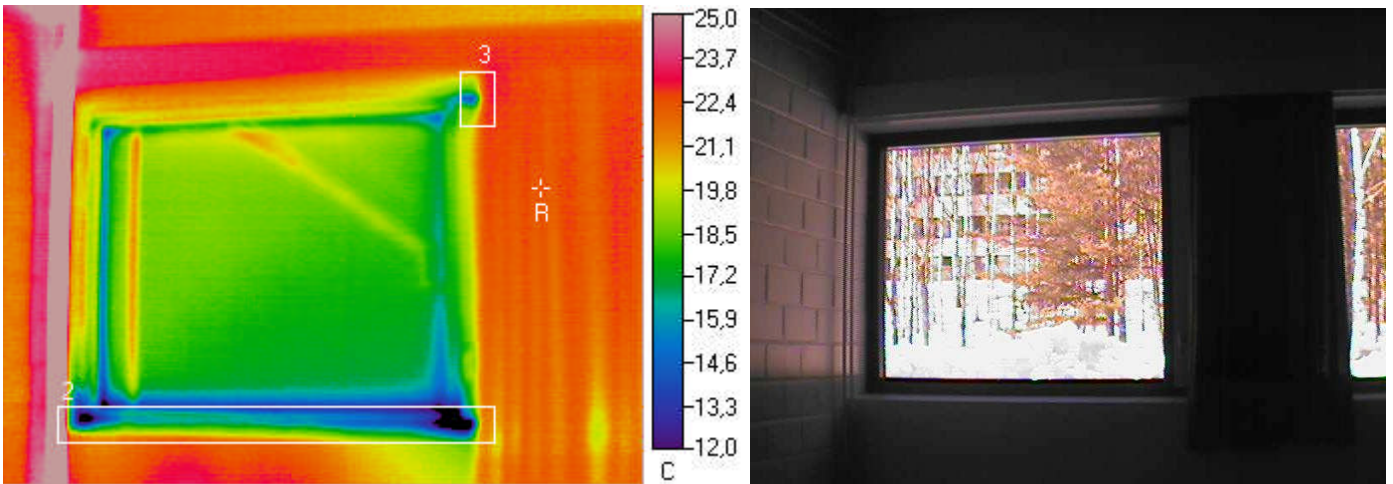
Kuva 11

Ikkunan reuna.

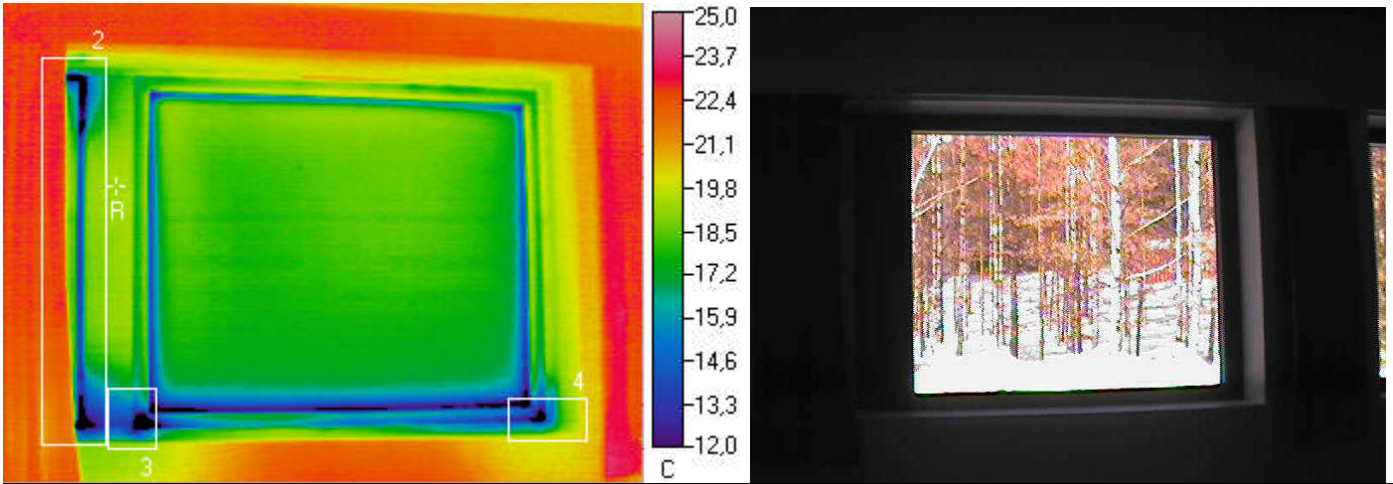
Kuva 12

Tuuletusluukku (vastaava havainto tehtiin työpajasiiven luokkahuoneiden kaikkien tuuletusluukkujen osalta) sekä ikkunan reuna.

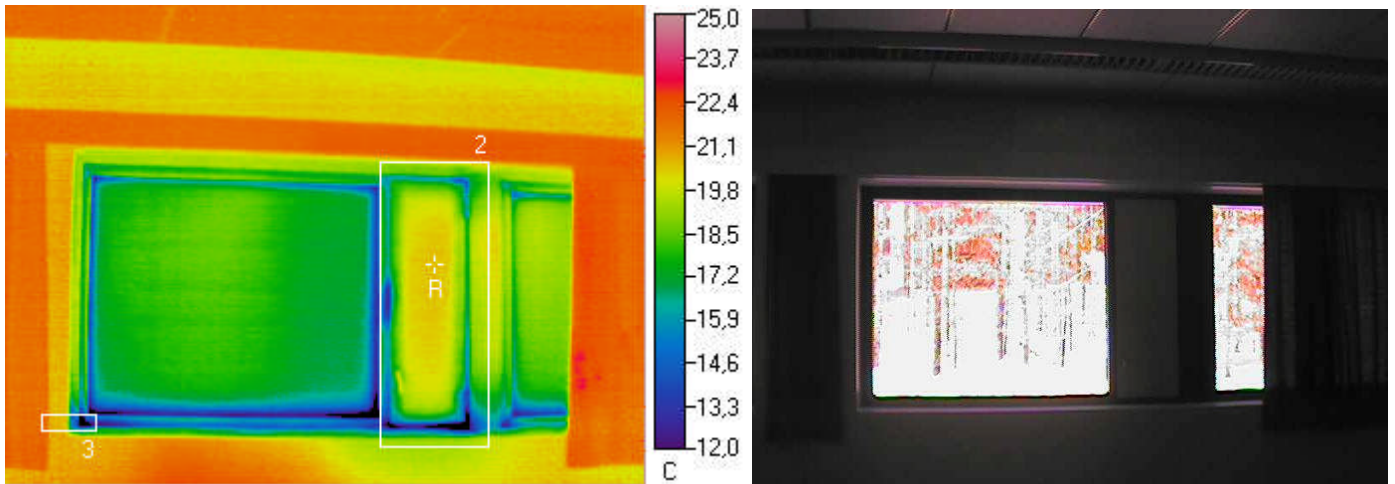
Kuva 13

Tuuletusluukku (vastaava havainto tehtiin työpajasiiven luokkahuoneiden kaikkien tuuletusluukkujen osalta) sekä ikkunan reuna.

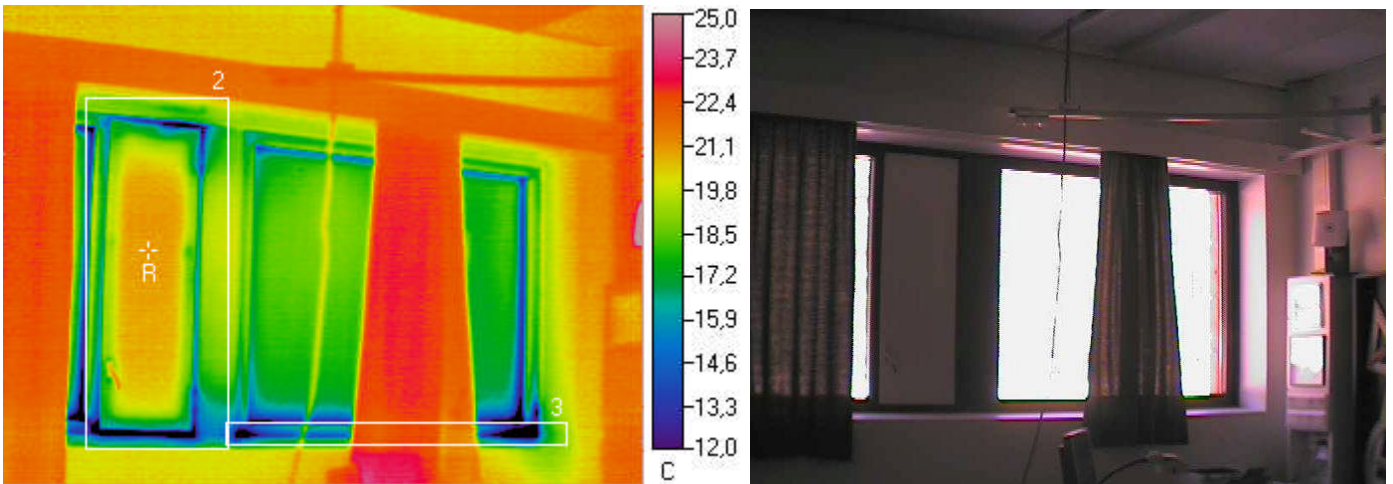
Kuva 14 Tuuletusluukku (vastaava havainto tehtiin työpajasiiven luokkahuoneiden kaikkien tuuletusluukkujen osalta) sekä ikkunan reuna.

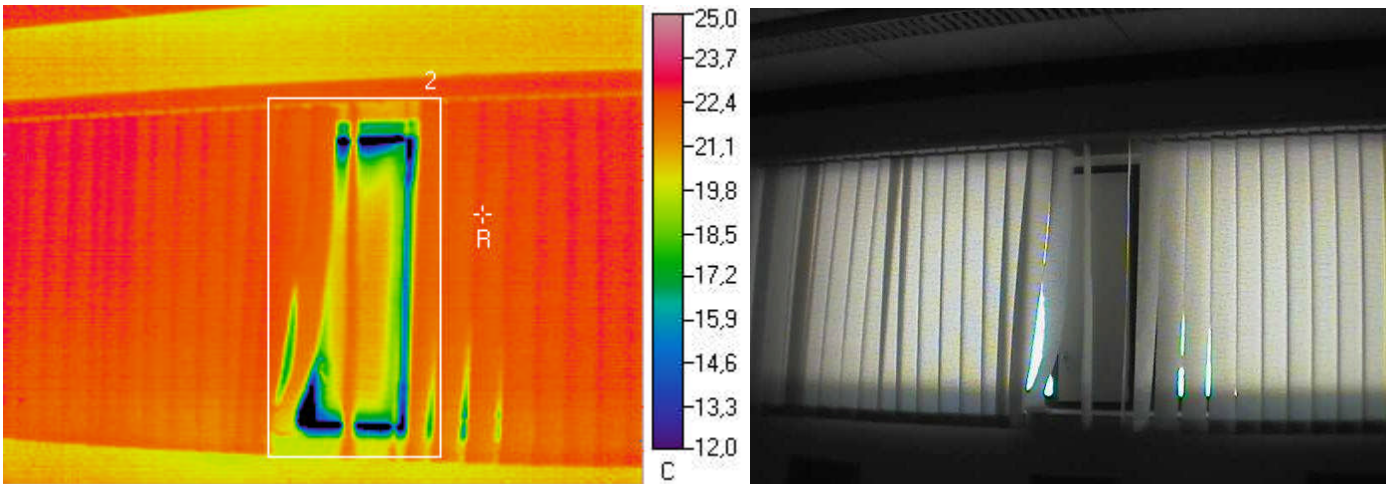
Kuva 15

Tuuletusluukku.

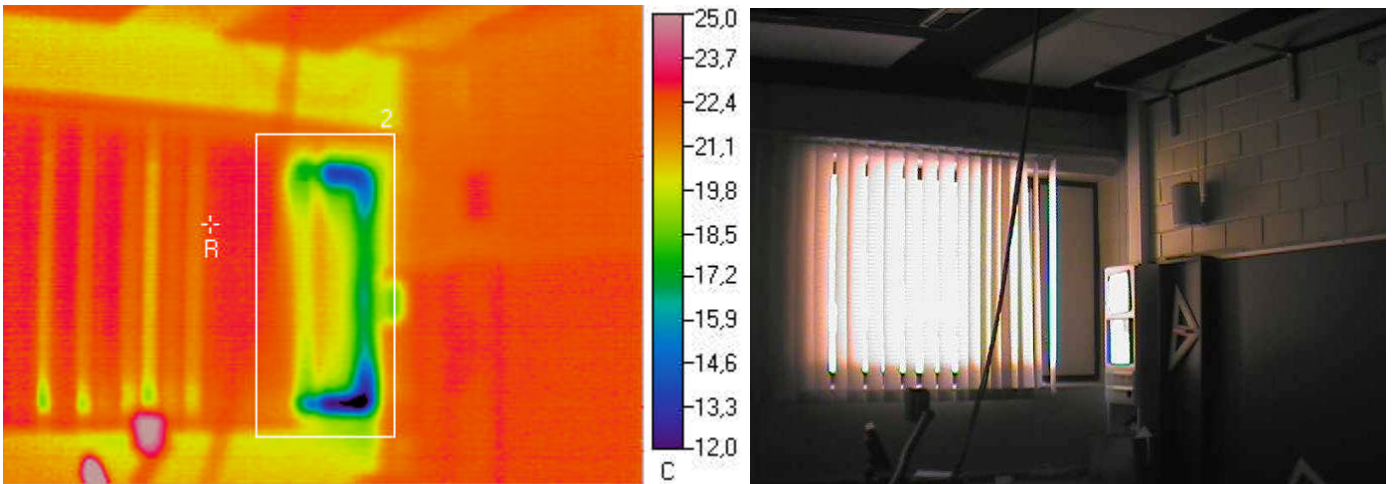
Kuva 16

Tuuletusluukku.

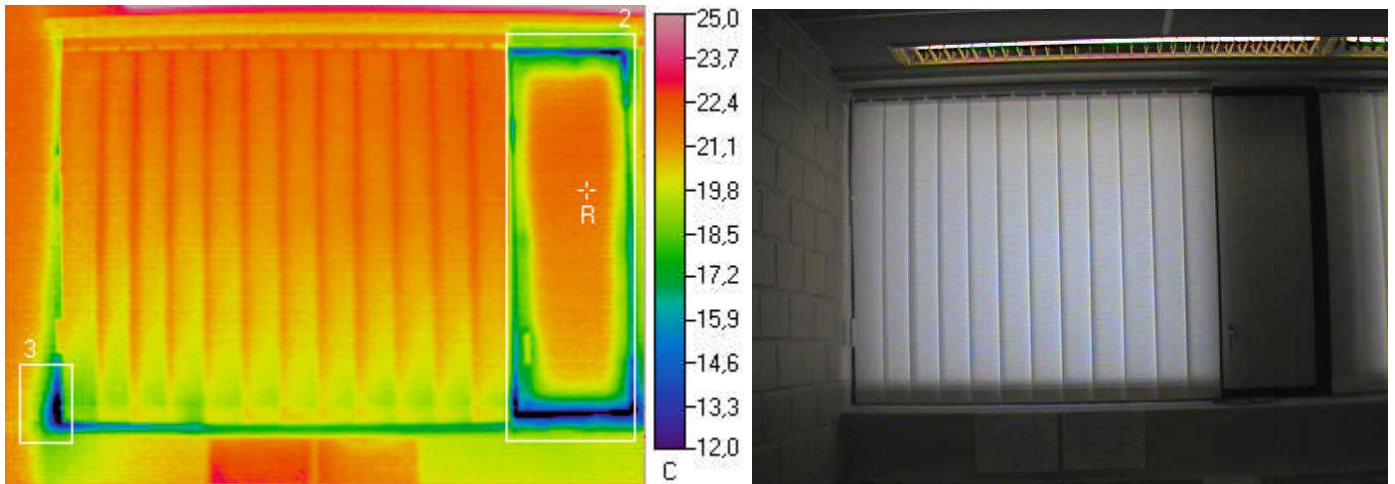
Kuva 17

Tuuletusluukku (vastaava havainto tehtiin työpajasiiven luokkahuoneiden kaikkien tuuletusluukkujen osalta) sekä ikkunan reuna.

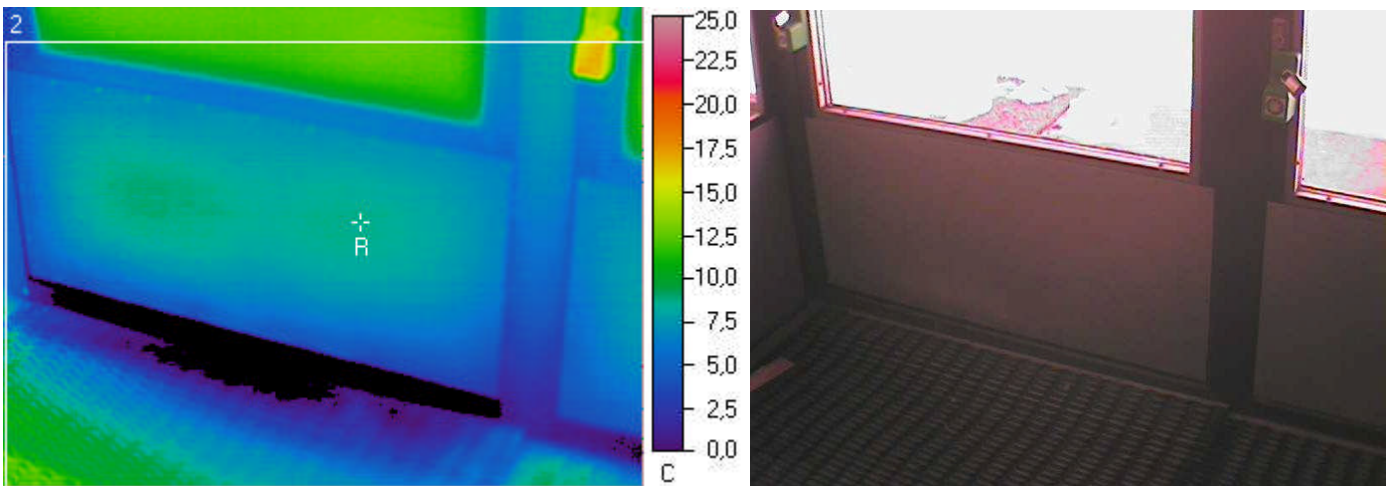
Kuva 18

Tuulikaappi, ulko-ovi.

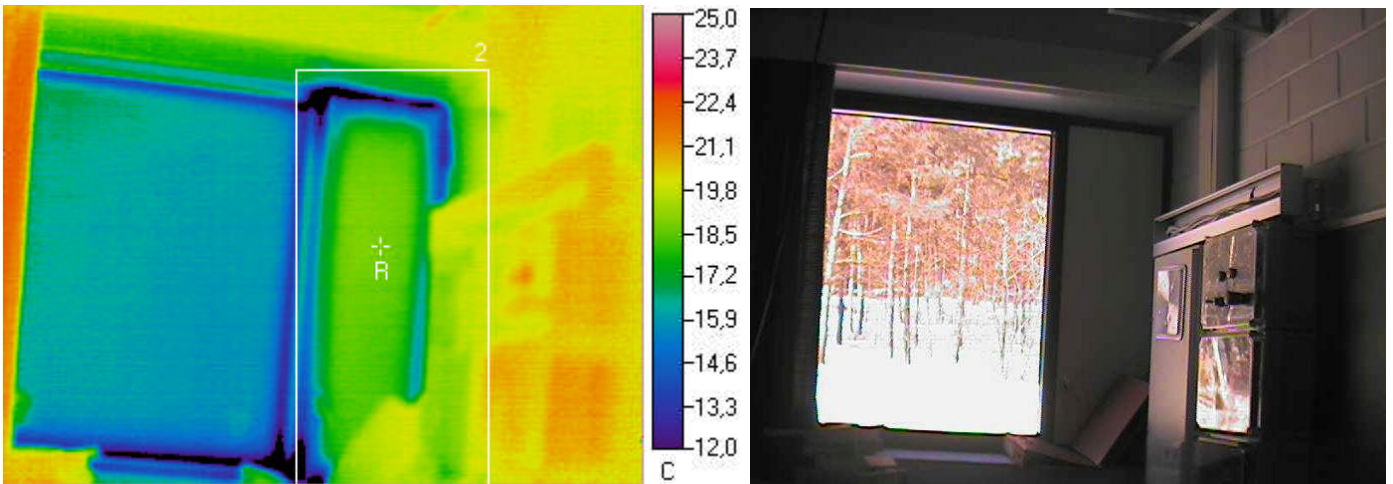
Kuva 19

Tuuletusluukku.

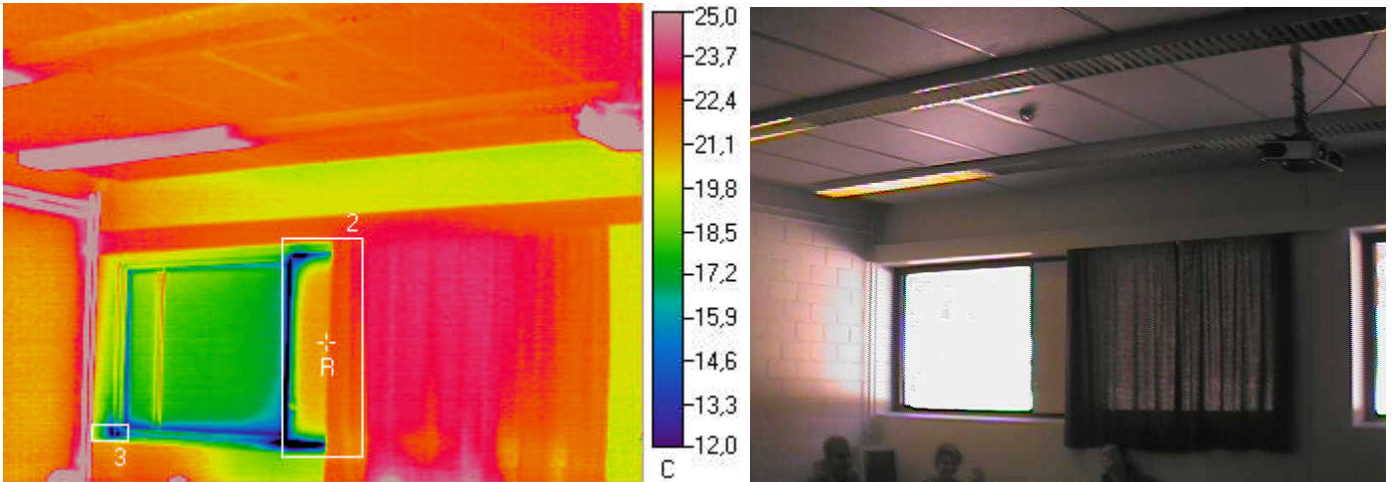
Kuva 20 Tuuletusluukku (vastaava havainto tehtiin työpajasiiven luokkahuoneiden kaikkien tuuletusluukkujen osalta) sekä ikkunan reuna.

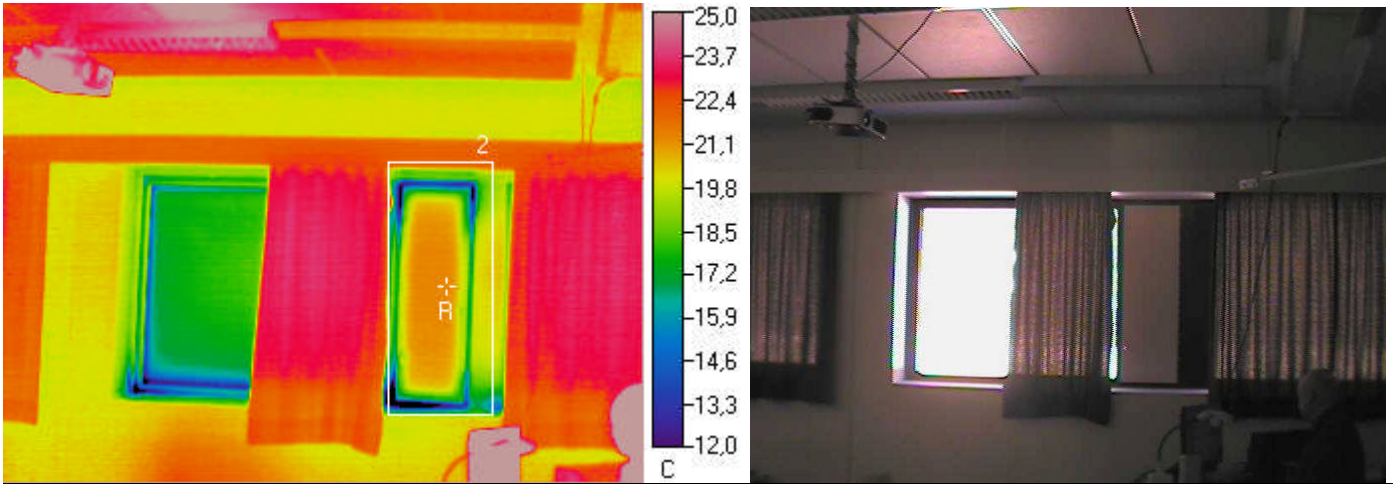
Kuva 21 Tuuletusluukku (vastaava havainto tehtiin työpajasiiven luokkahuoneiden kaikkien tuuletusluukkujen osalta).

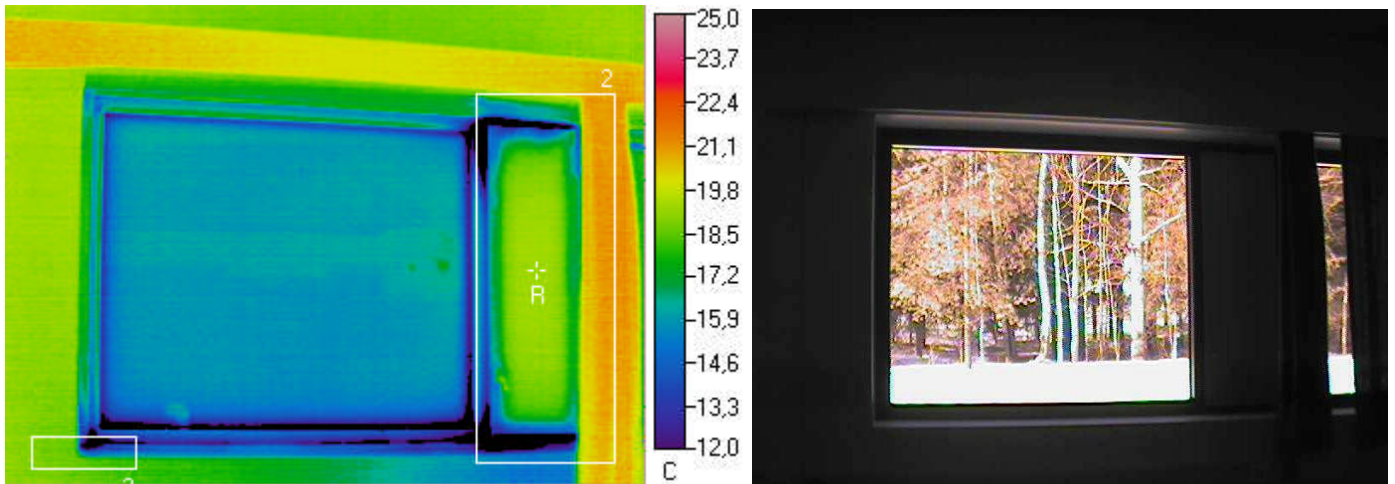
Kuva 22

Tuuletusluukku (vastaava havainto tehtiin työpajasiiven luokkahuoneiden kaikkien tuuletusluukkujen osalta) sekä ikkunan reuna.

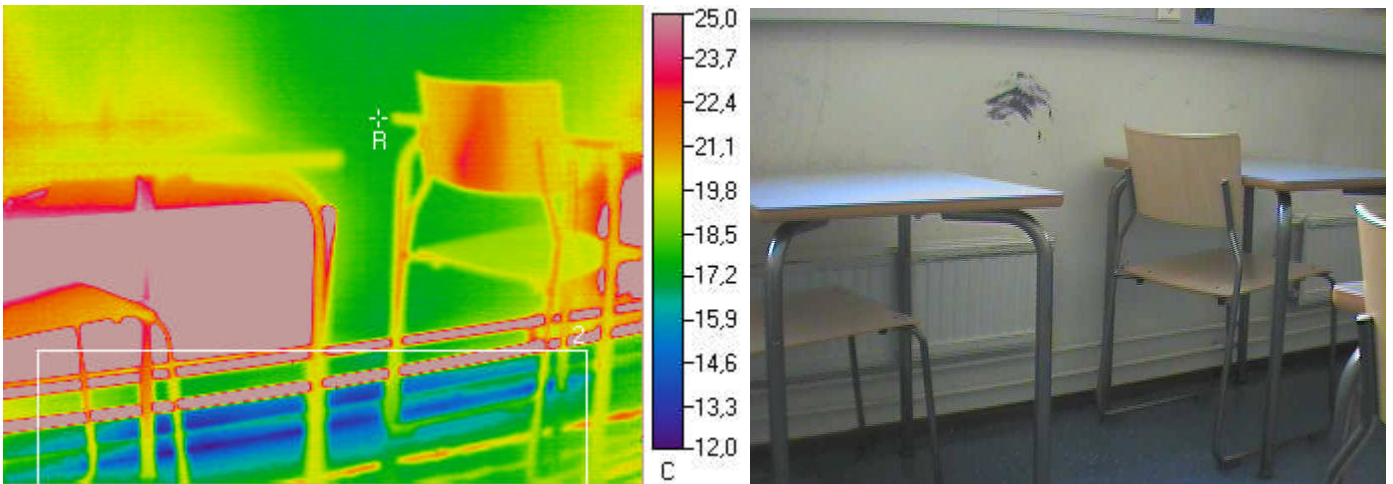
Kuva 23

Lattianraja.

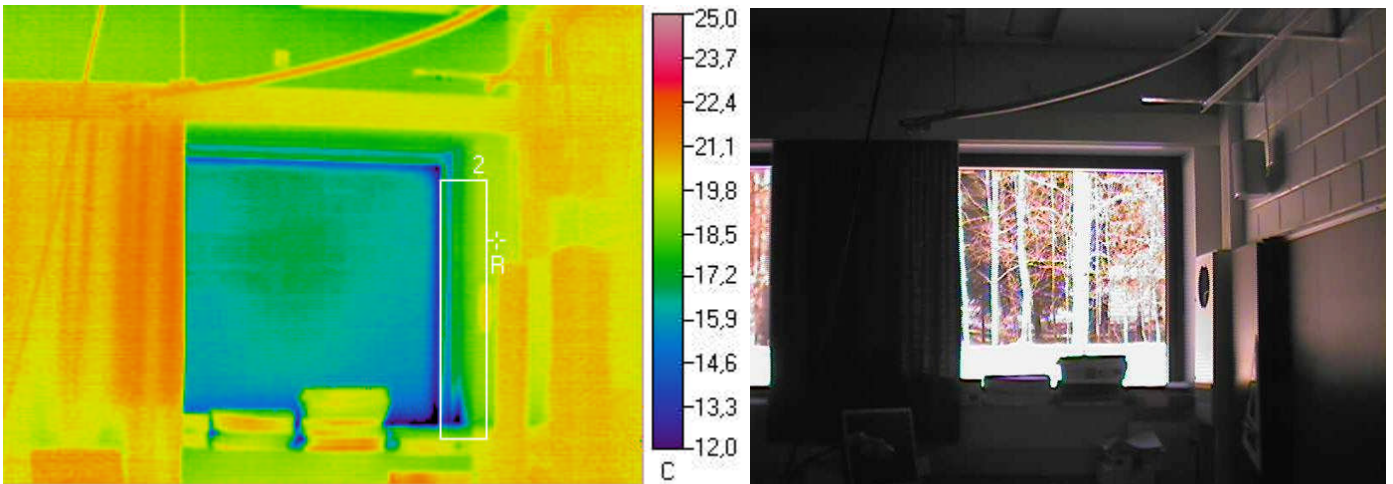
Kuva 24

Ikkunan reuna.

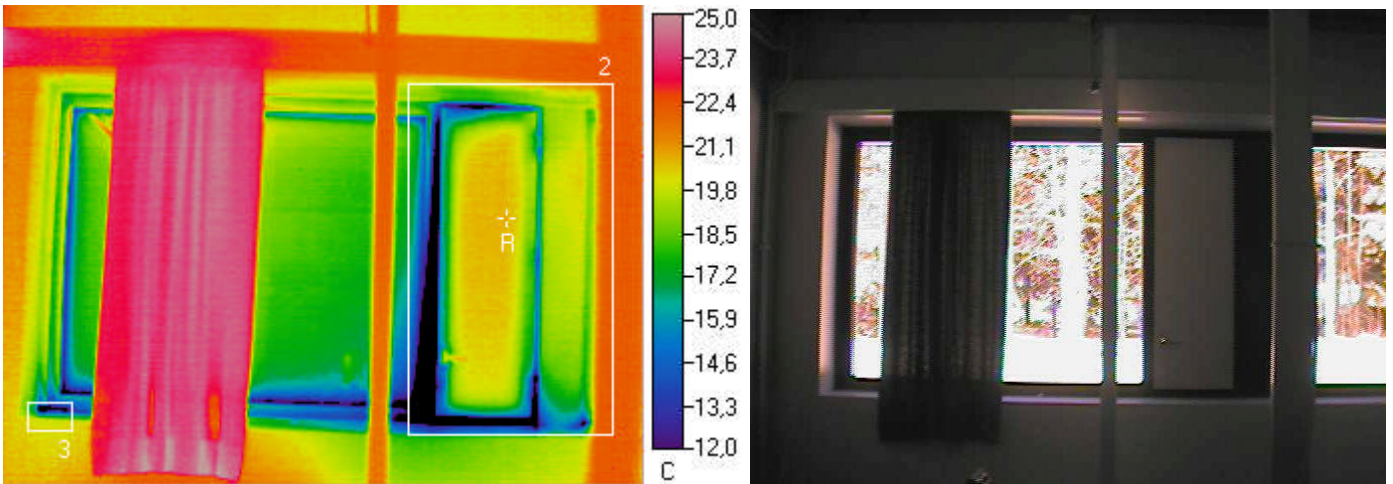
Kuva 25

Tuuletusluukku (vastaava havainto tehtiin työpajasiiven luokkahuoneiden kaikkien tuuletusluukkujen osalta) sekä ikkunan reuna.

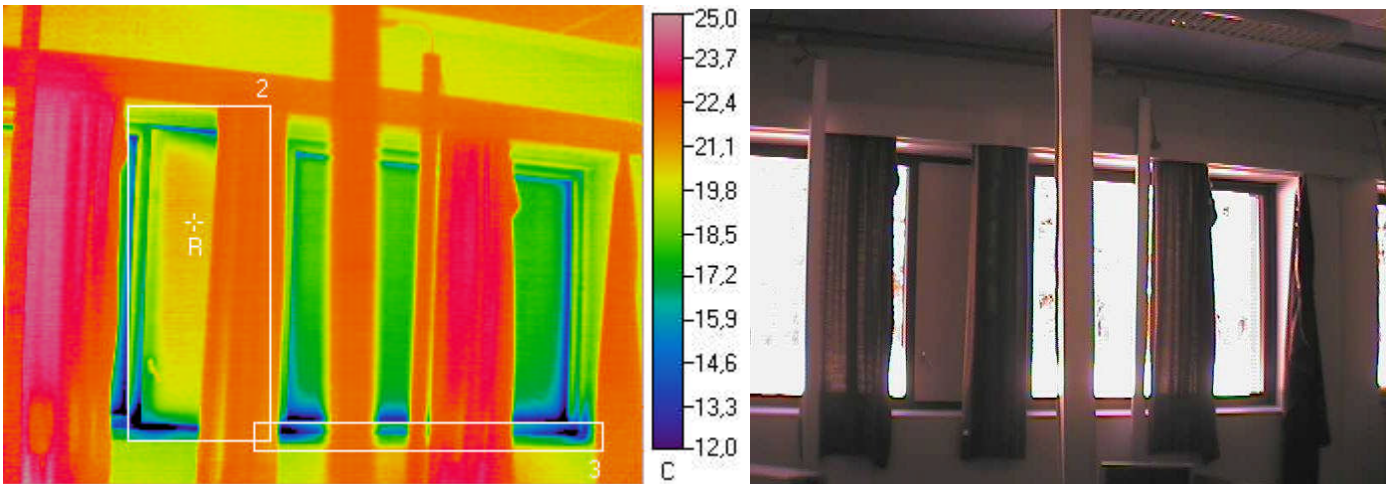
Kuva 26 Tuuletusluukku (vastaava havainto tehtiin työpajasiiven luokkahuoneiden kaikkien tuuletusluukkujen osalta) sekä ikkunan reuna.

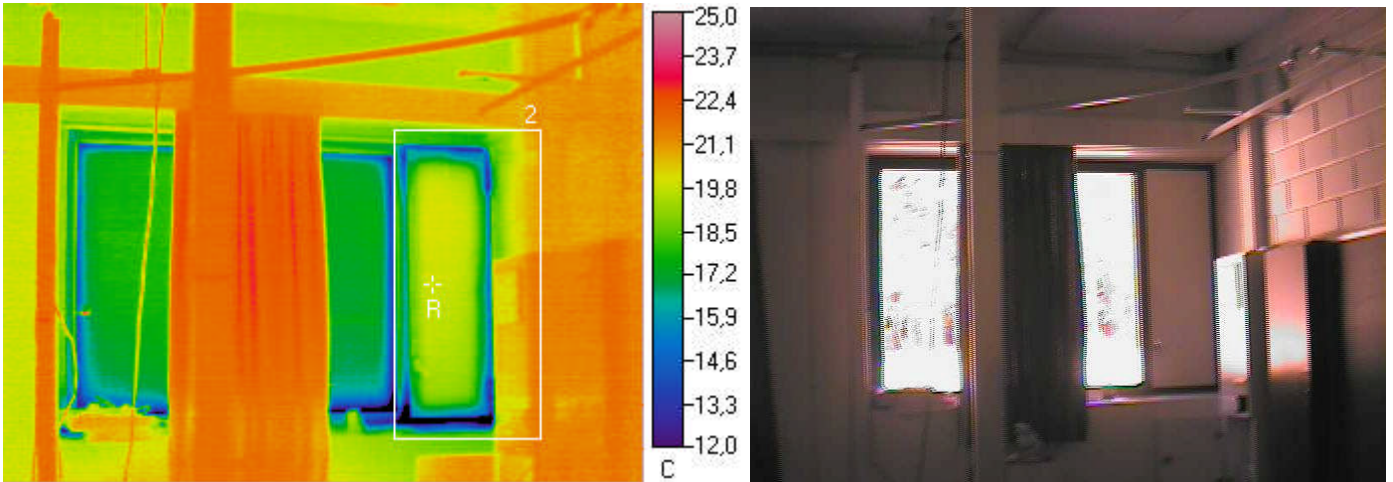
Kuva 27

Tuuletusluukku (vastaava havainto tehtiin työpajasiiven luokkahuoneiden kaikkien tuuletusluukkujen osalta).

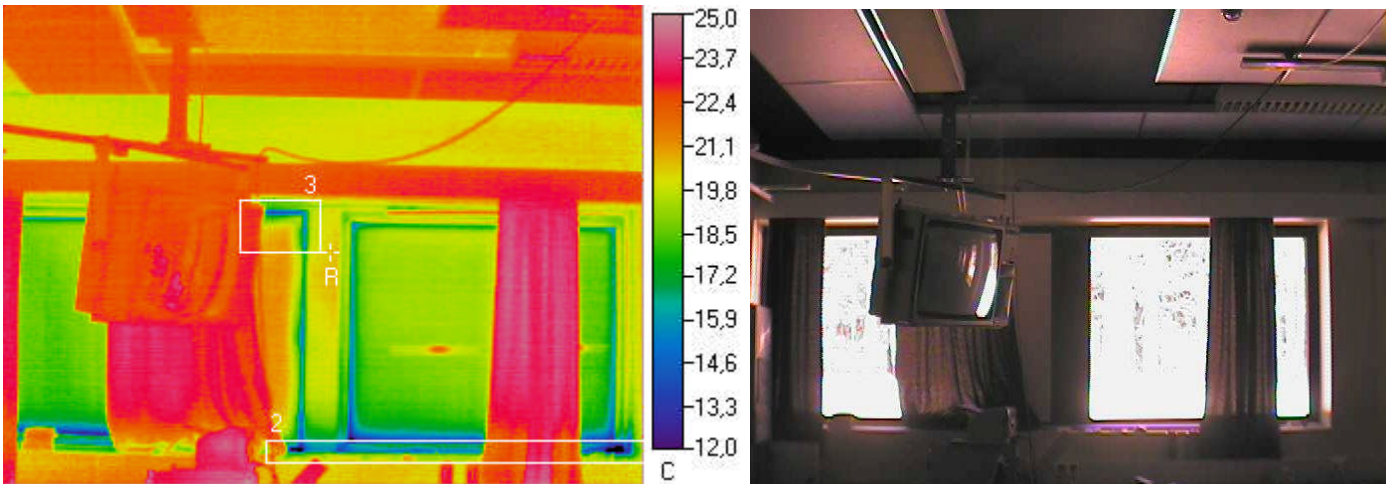
Kuva 28

Tuuletusluukku (vastaava havainto tehtiin työpajasiiven luokkahuoneiden kaikkien tuuletusluukkujen osalta) sekä ikkunan reuna.

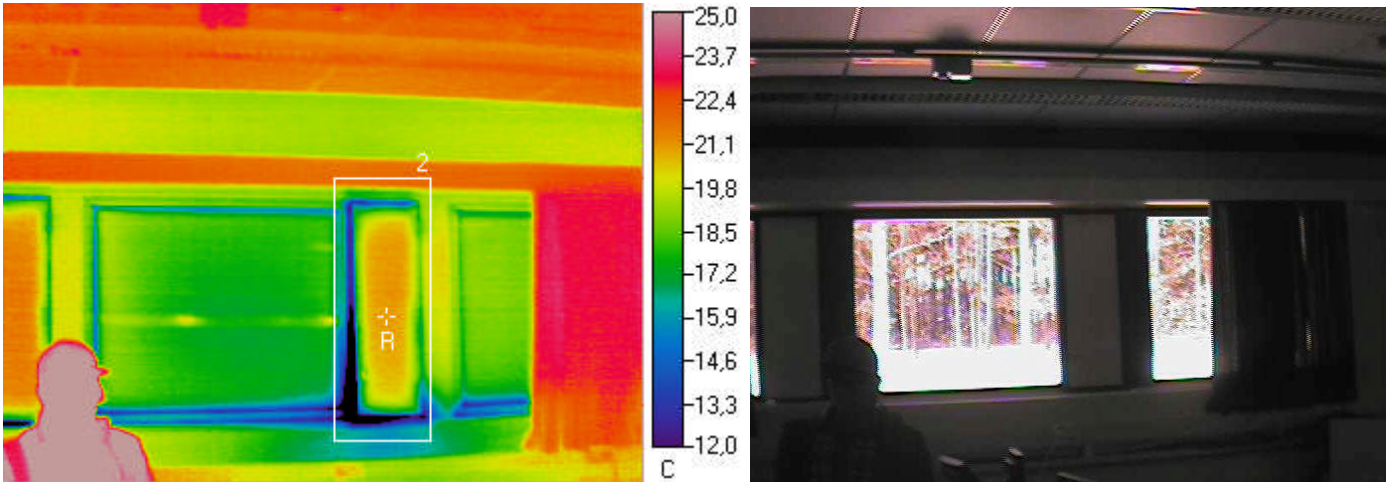
Kuva 29

Tuuletusluukku (vastaava havainto tehtiin työpajasiiven luokkahuoneiden kaikkien tuuletusluukkujen osalta).

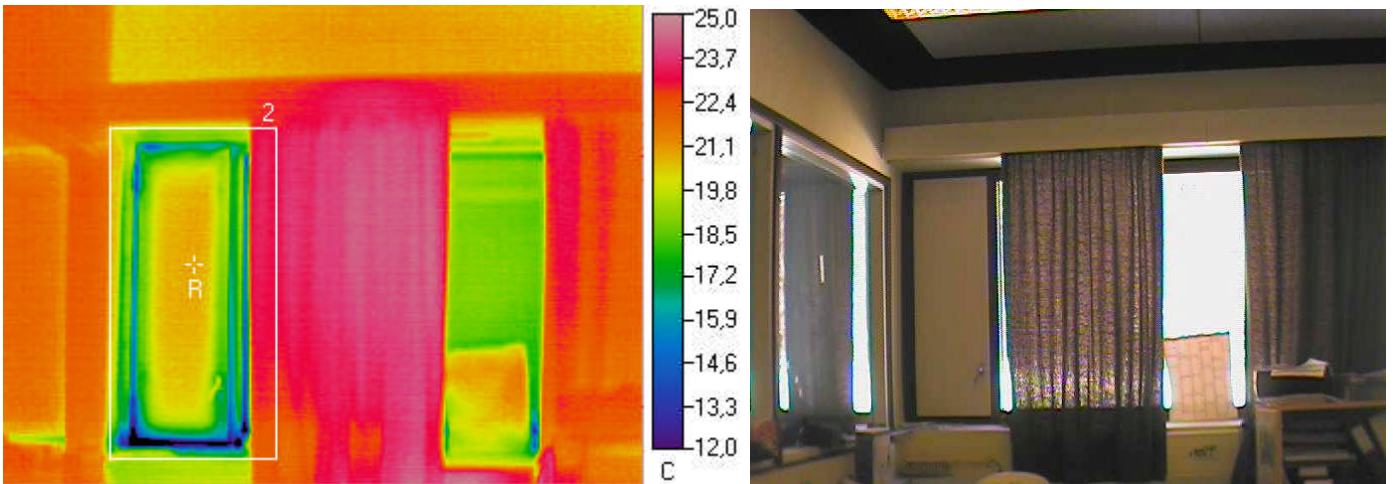
Kuva 30

Tuuletusluukku (vastaava havainto tehtiin työpajasiiven luokkahuoneiden kaikkien tuuletusluukkujen osalta).

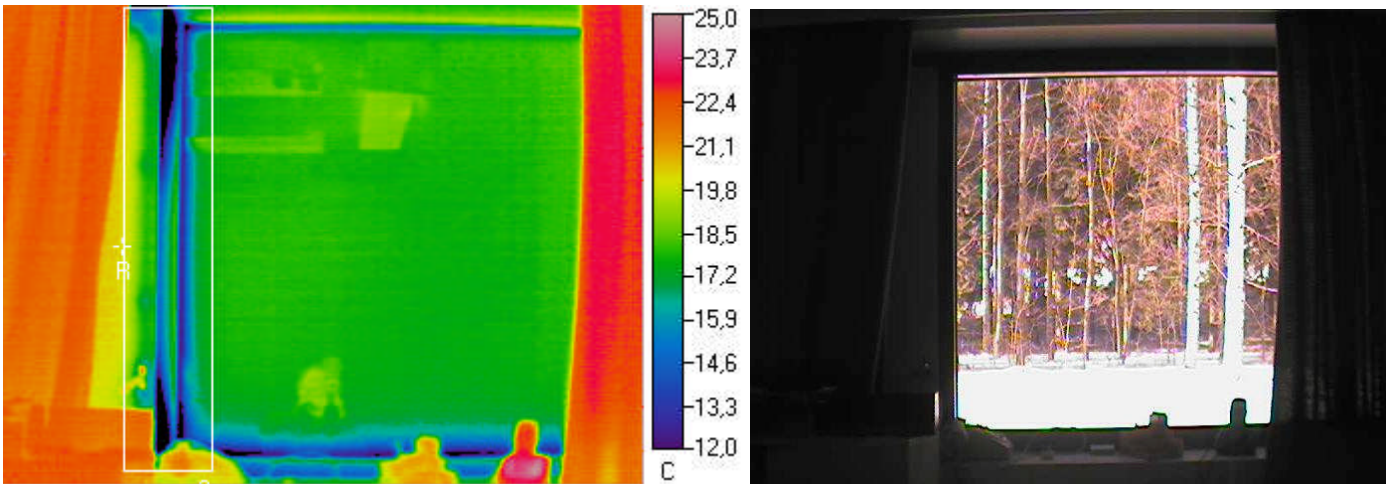
Kuva 31

Tuuletusluukku (vastaava havainto tehtiin työpajasiiven luokkahuoneiden kaikkien tuuletusluukkujen osalta).

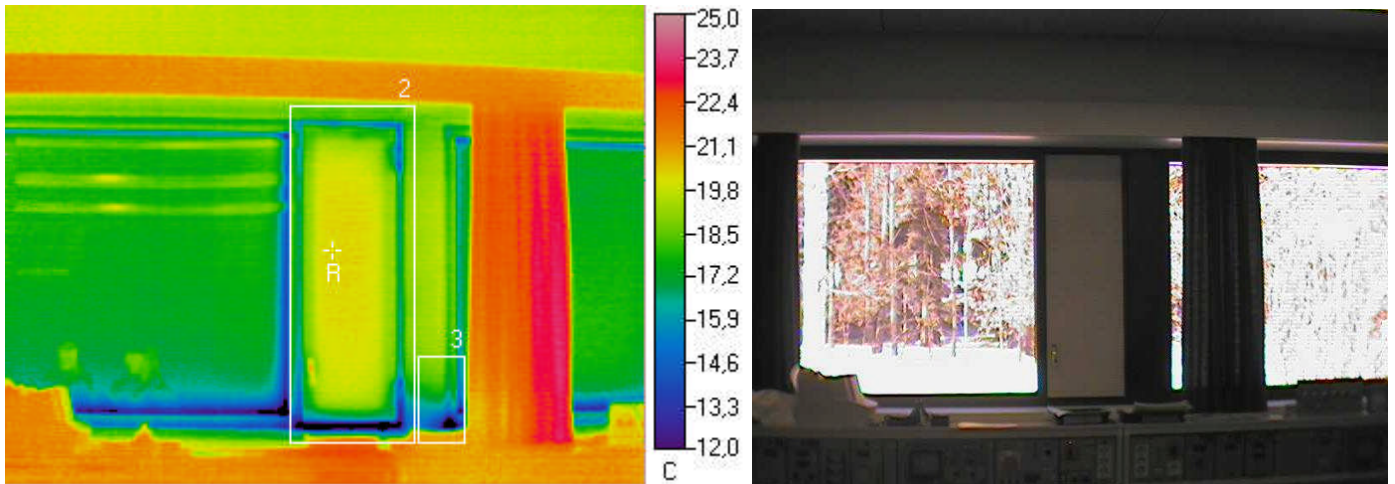
Kuva 32

Tuuletusluukku (vastaava havainto tehtiin työpajasiiven luokkahuoneiden kaikkien tuuletusluukkujen osalta) sekä ikkunan reuna.
