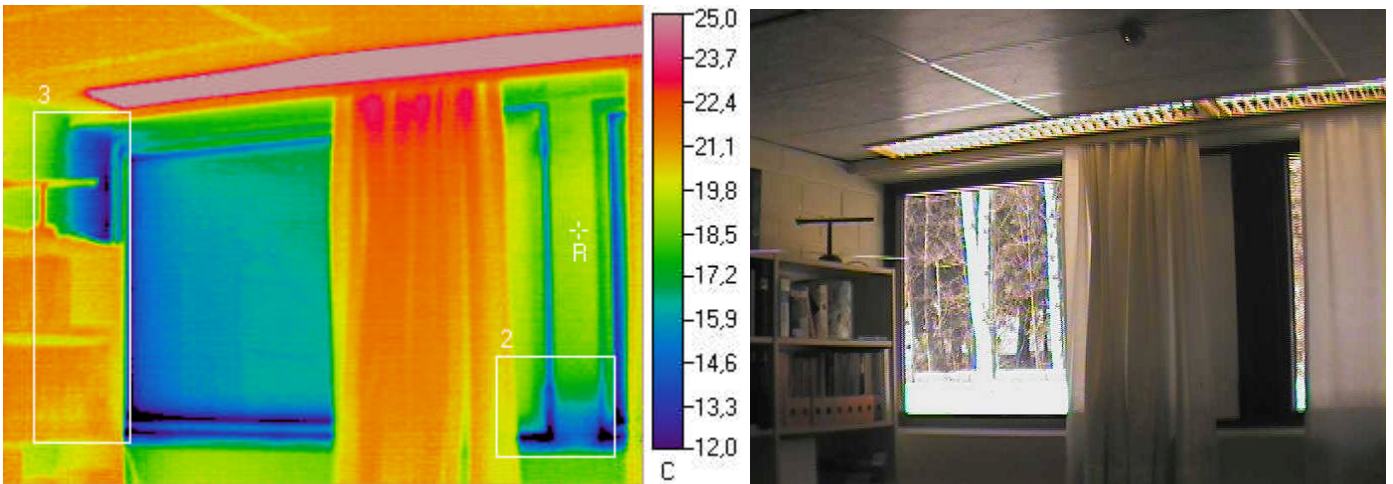
Kuva 33

Tuuletusluukku (vastaava havainto tehtiin työpajasiiven luokkahuoneiden kaikkien tuuletusluukkujen osalta) sekä ikkunan reuna.

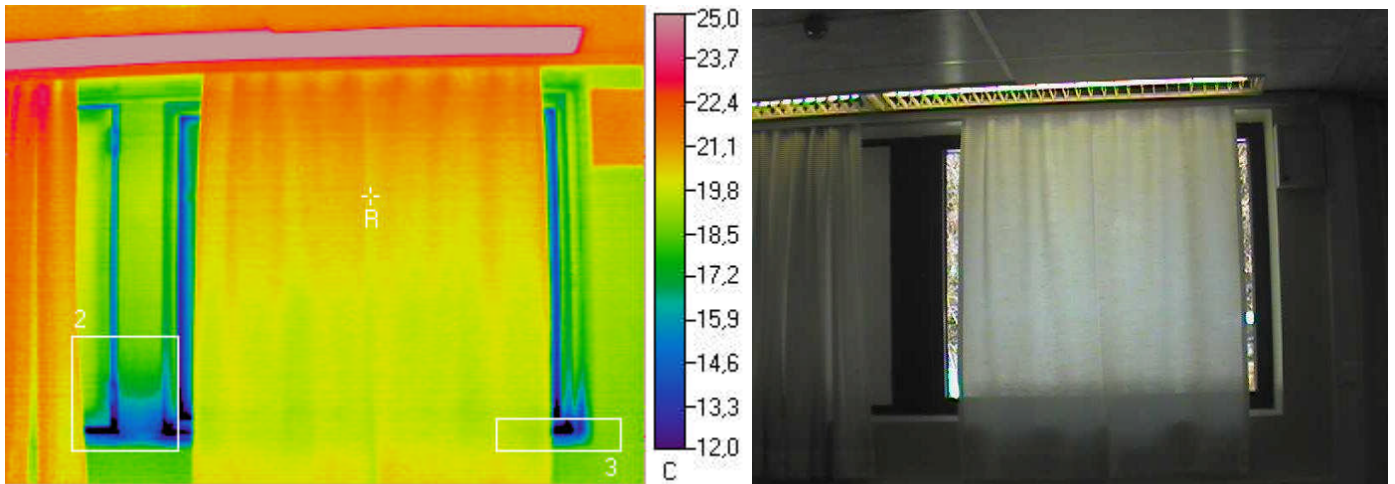
Kuva 34

Tuuletusluukku (vastaava havainto tehtiin työpajasiiven luokkahuoneiden kaikkien tuuletusluukkujen osalta) sekä ikkunan reuna.

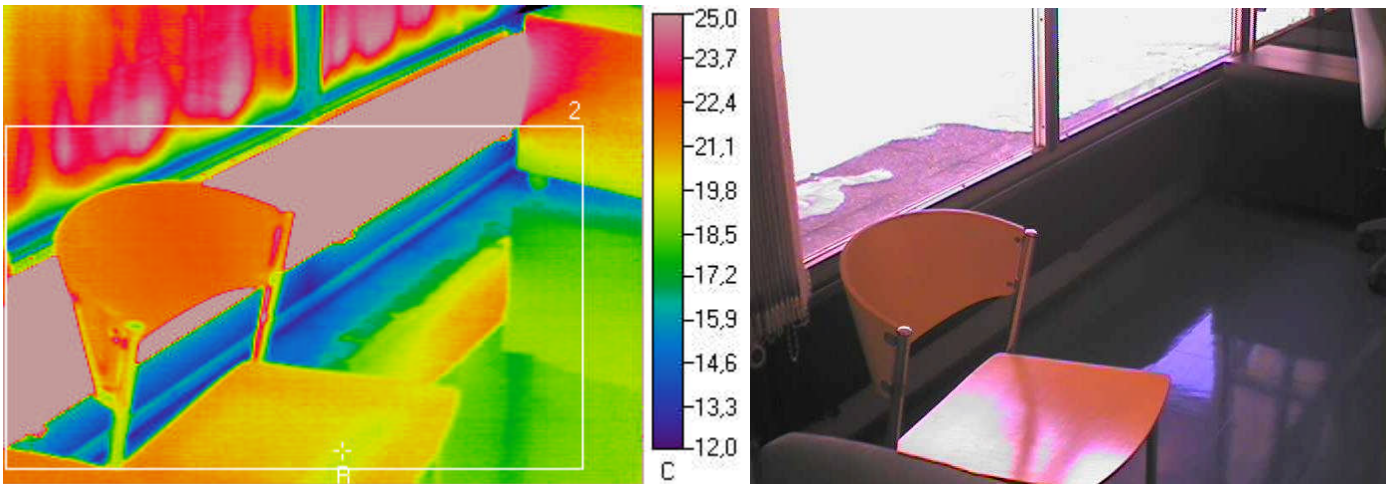
Kuva 35

Lattian raja sekä ulkoseinä.

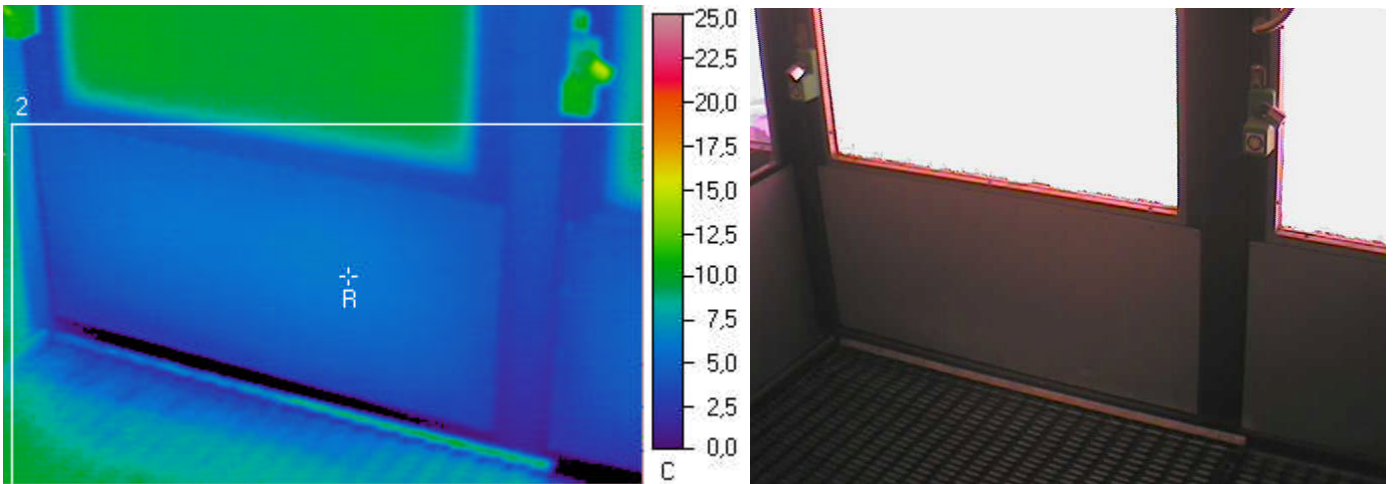
Kuva 36

Tuulikaappi, ulko-ovi.

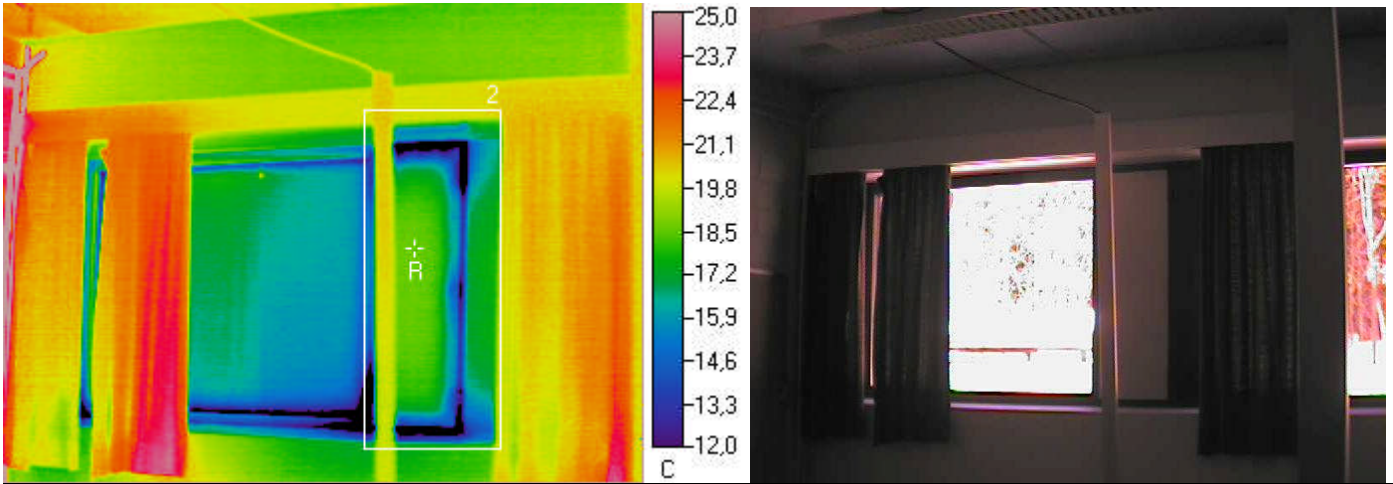
Kuva 37

Tuuletusluukku (vastaava havainto tehtiin työpajasiiven luokkahuoneiden kaikkien tuuletusluukkujen osalta).

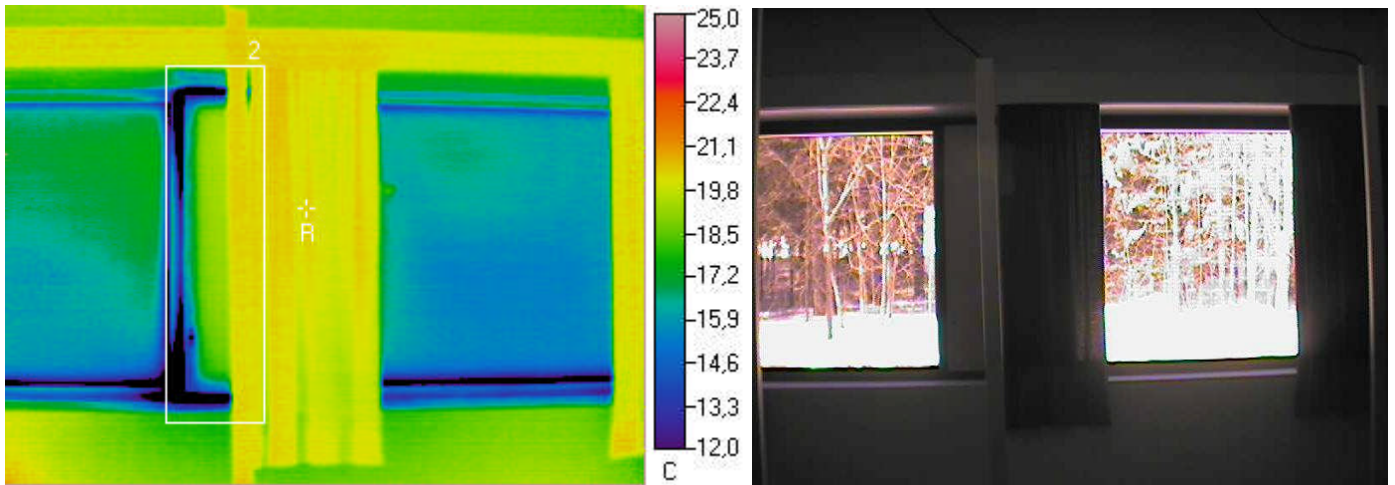
Kuva 38

Tuuletusluukku (vastaava havainto tehtiin työpajasiiven luokkahuoneiden kaikkien tuuletusluukkujen osalta).

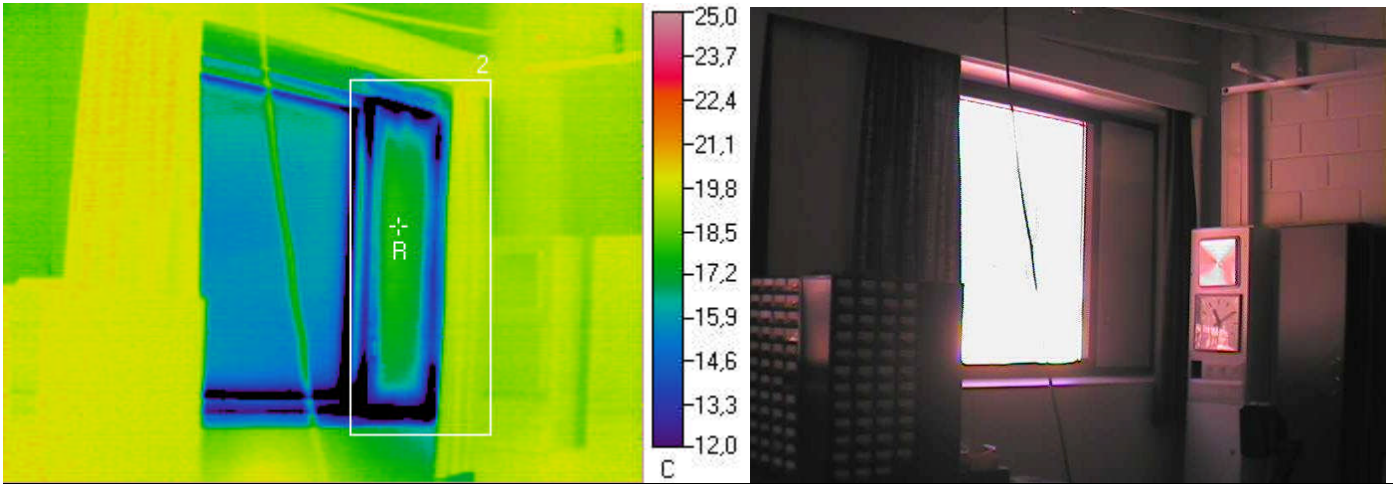
Kuva 39

Tuuletusluukku (vastaava havainto tehtiin työpajasiiven luokkahuoneiden kaikkien tuuletusluukkujen osalta).

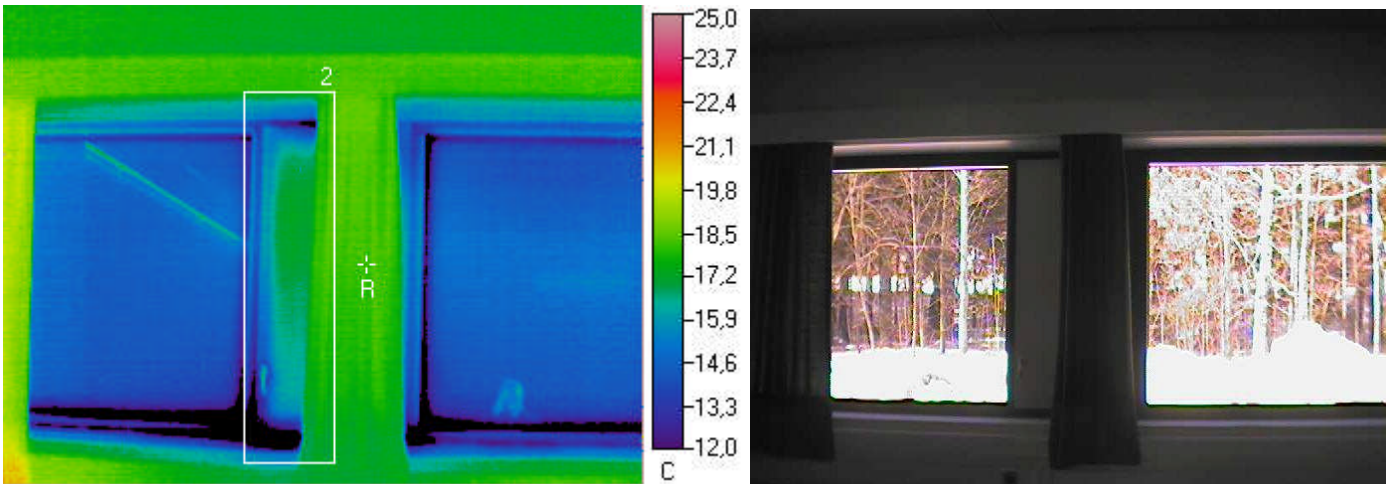
Kuva 40 Tuuletusluukku (vastaava havainto tehtiin työpajasiiven luokkahuoneiden kaikkien tuuletusluukkujen osalta).

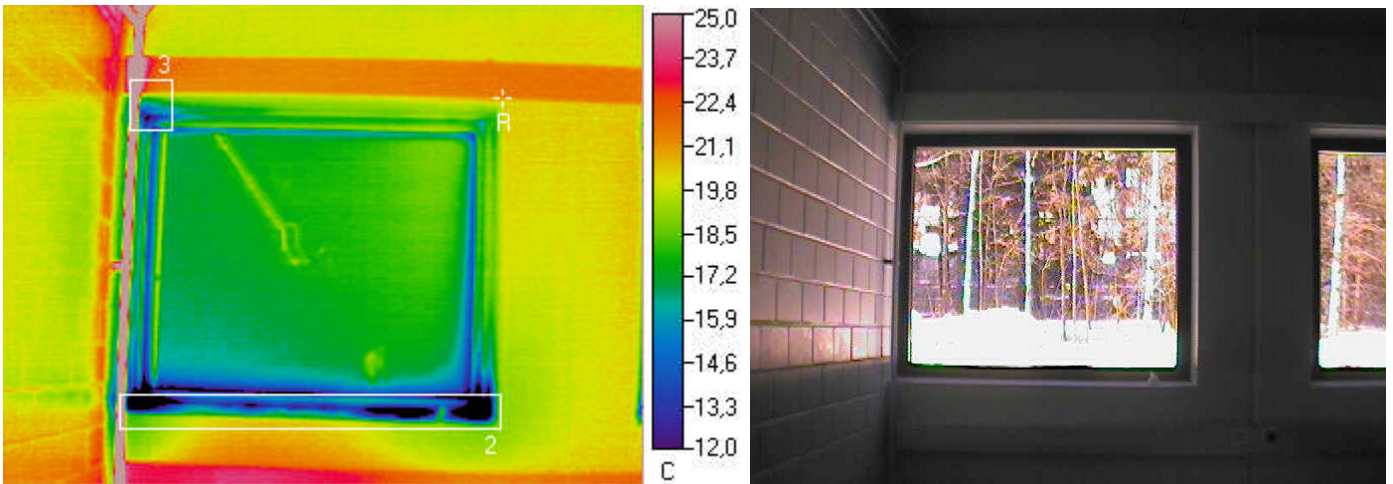
Kuva 41 Ikkunan reuna.

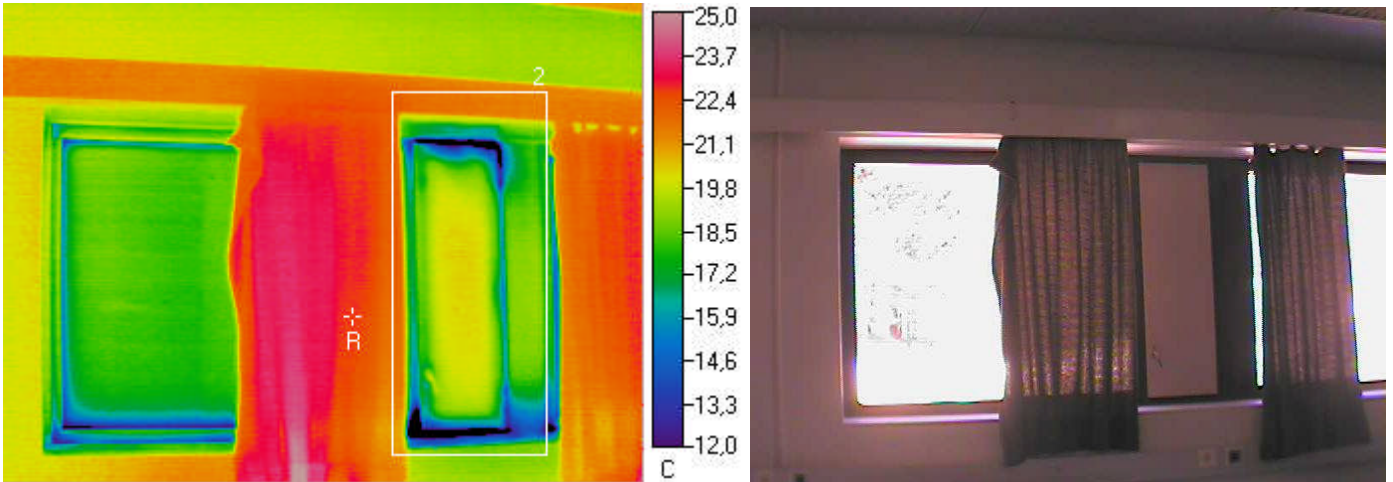
Kuva 42

Tuuletusluukku (vastaava havainto tehtiin työpajasiiven luokkahuoneiden kaikkien tuuletusluukkujen osalta) sekä ikkunan reuna.

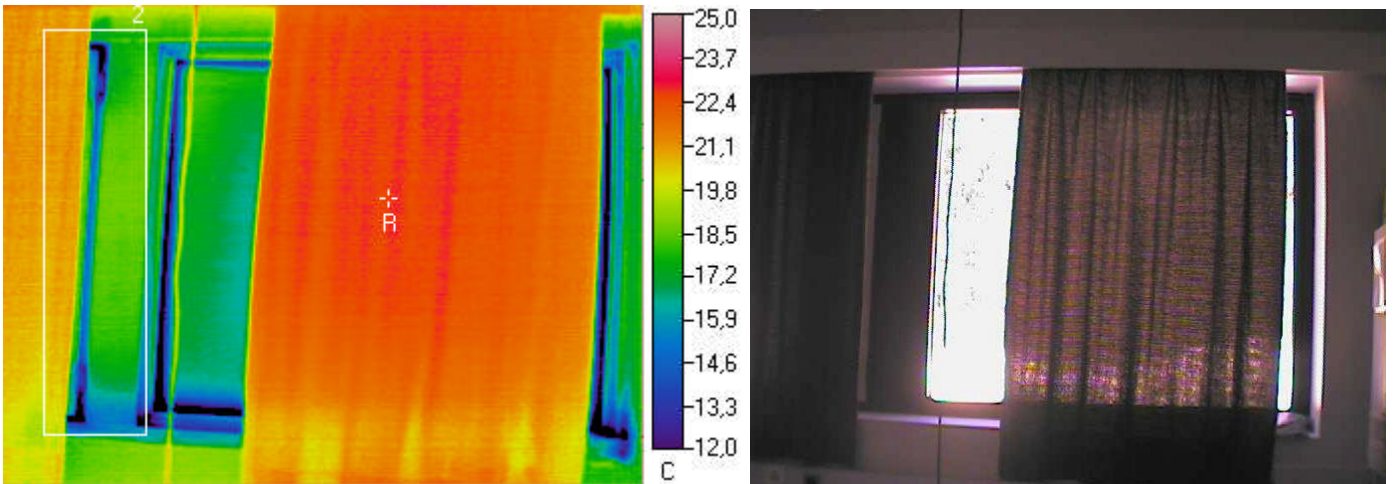
Kuva 43

Tuuletusluukku (vastaava havainto tehtiin työpajasiiven luokkahuoneiden kaikkien tuuletusluukkujen osalta) sekä ikkunan reuna.

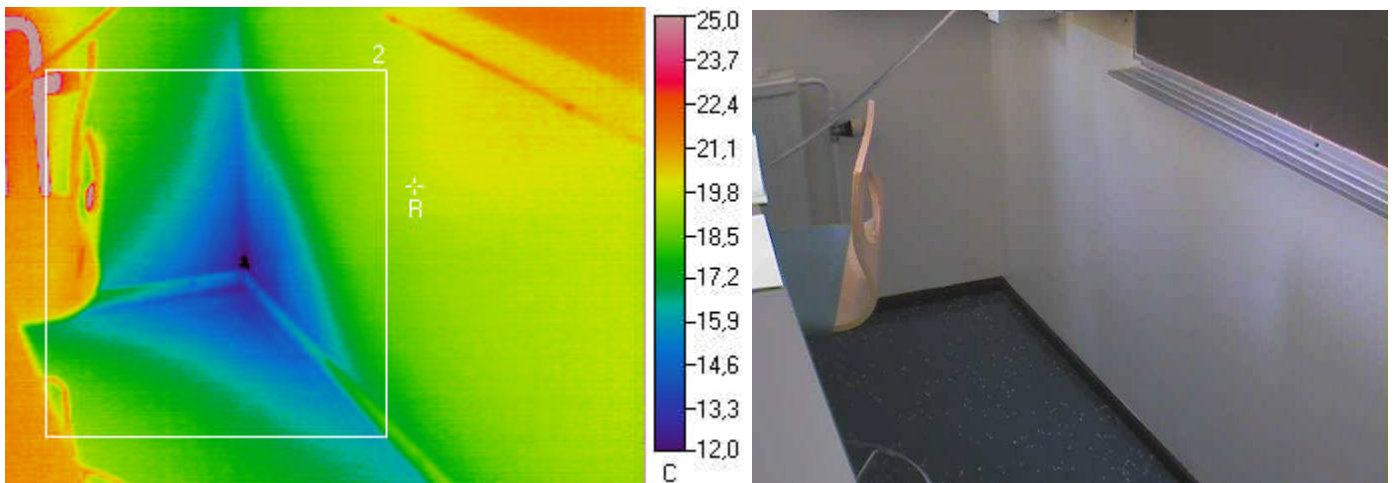
Kuva 44

Lattianraja.

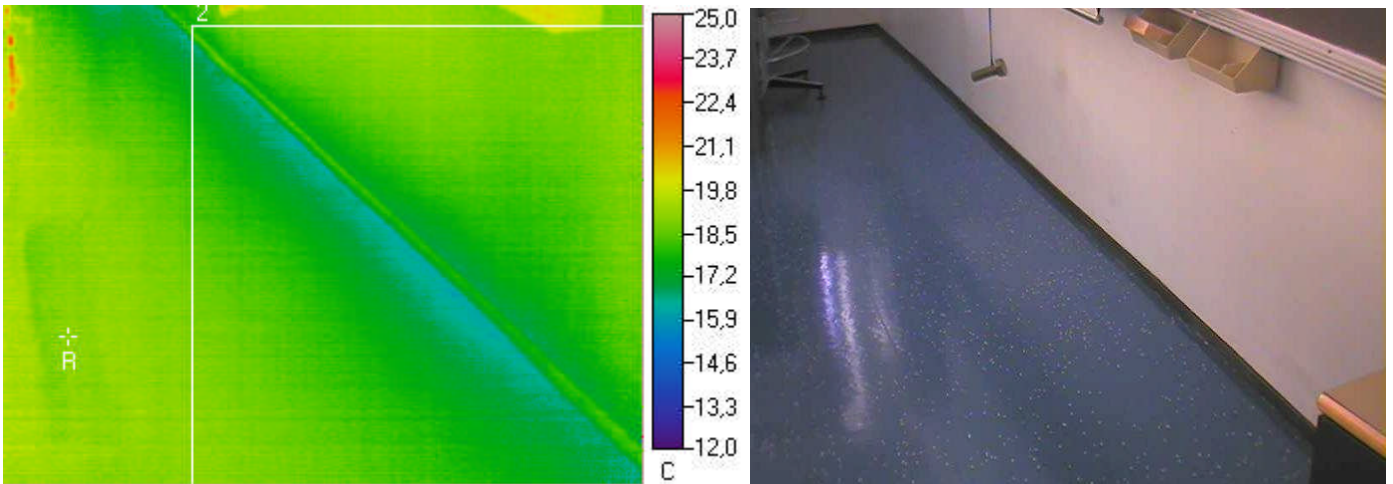
Kuva 45

Lattianraja.

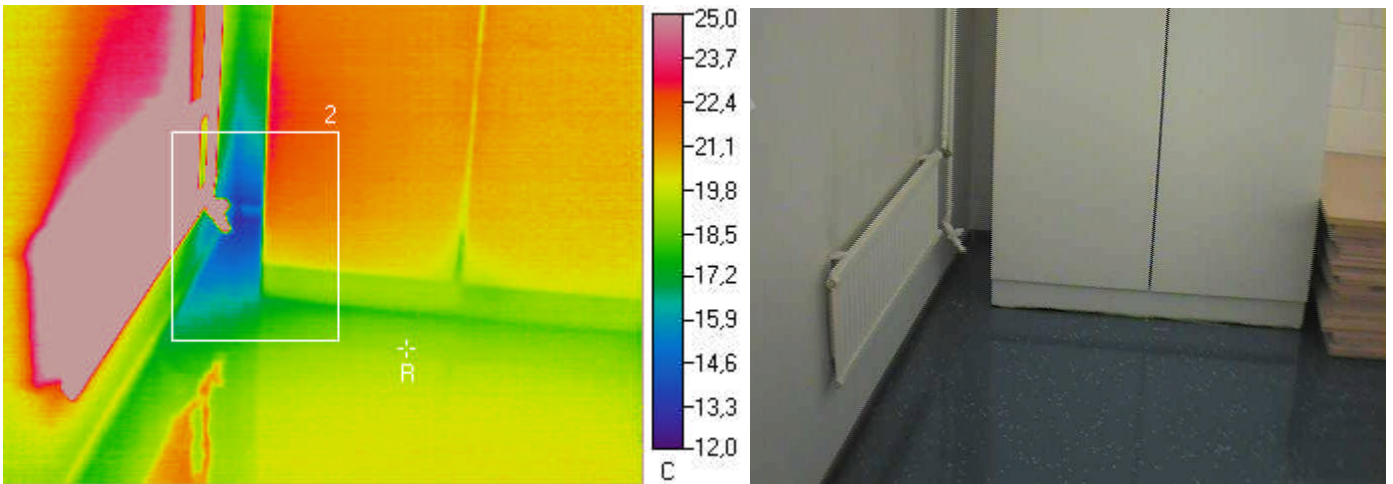
Kuva 46

Lattianraja.

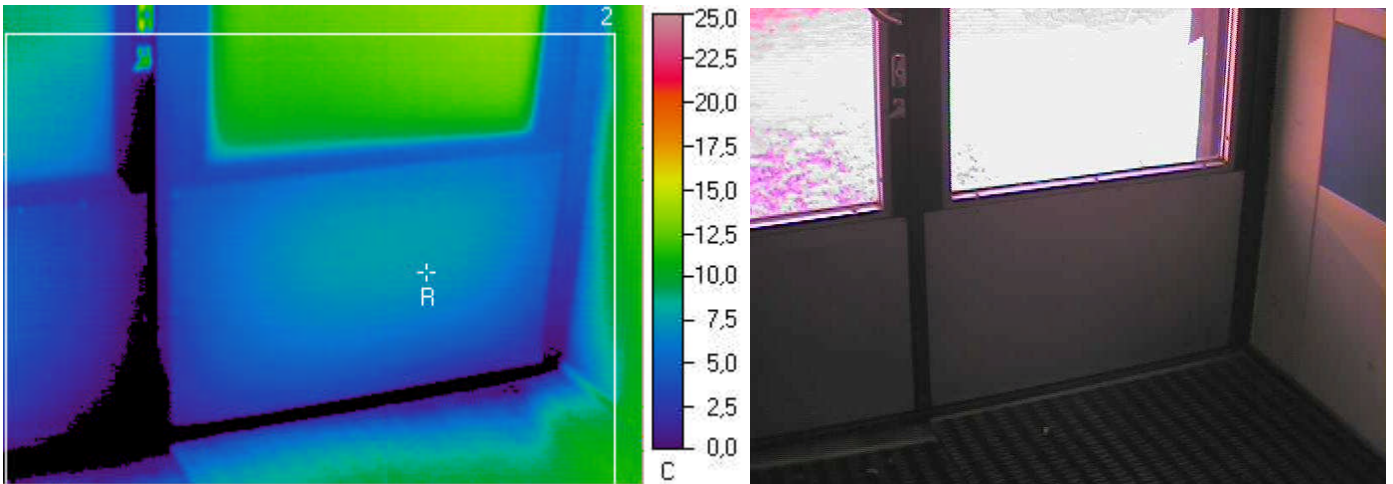
Kuva 47 Tuulikaappi, ulko-ovi.

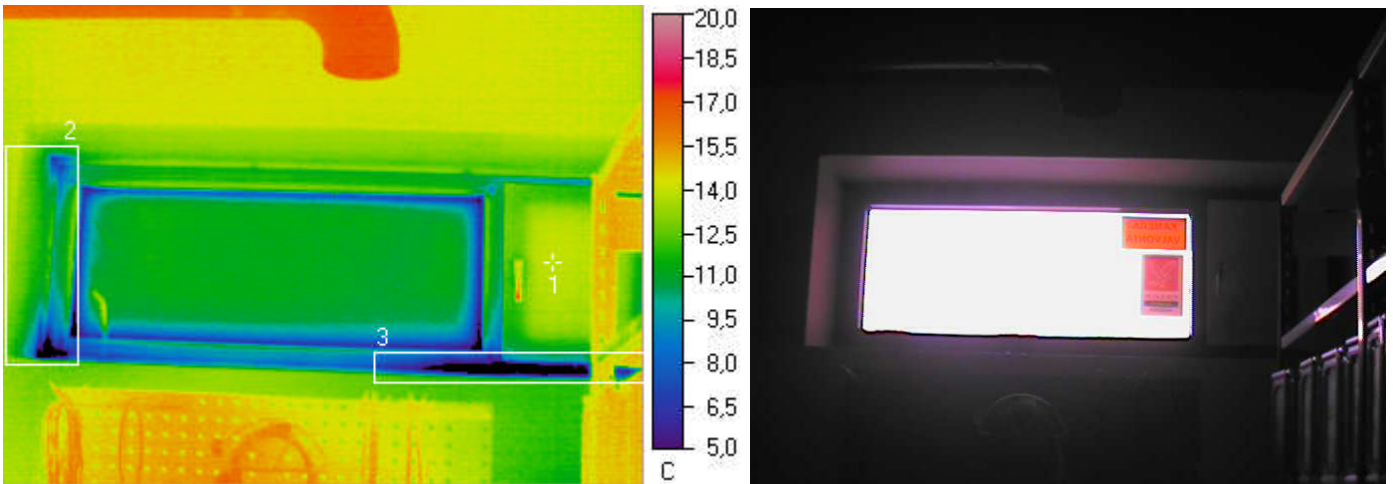
Kuva 48

Ikkunan reuna.

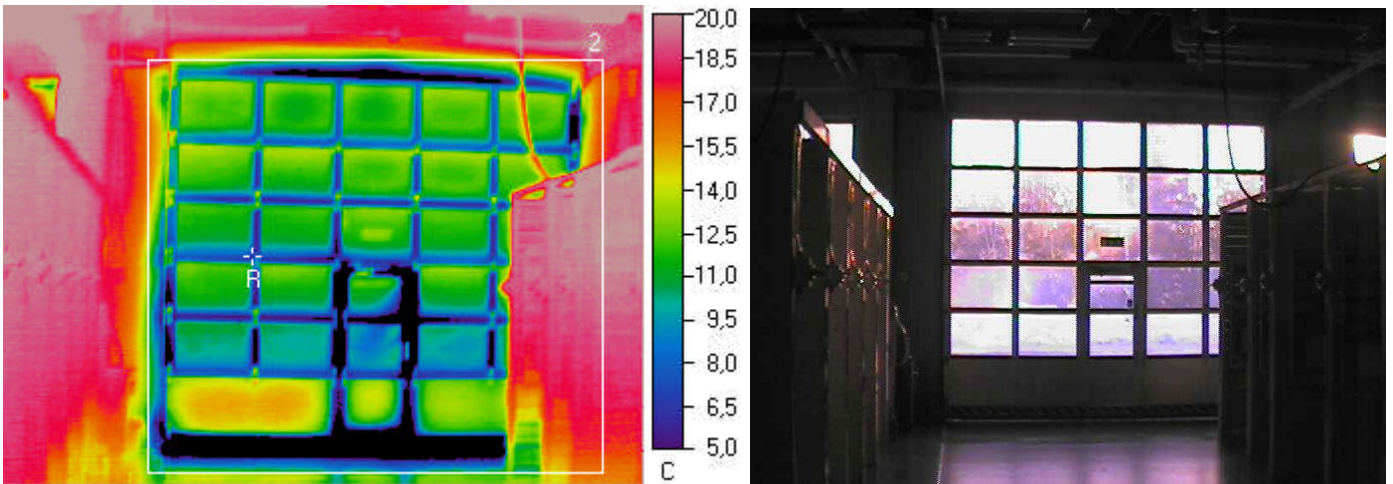
Kuva 49

Ulko-ovi (vastaava havainto tehtiin myös muiden työpajasiiven ulko-ovien osalta).

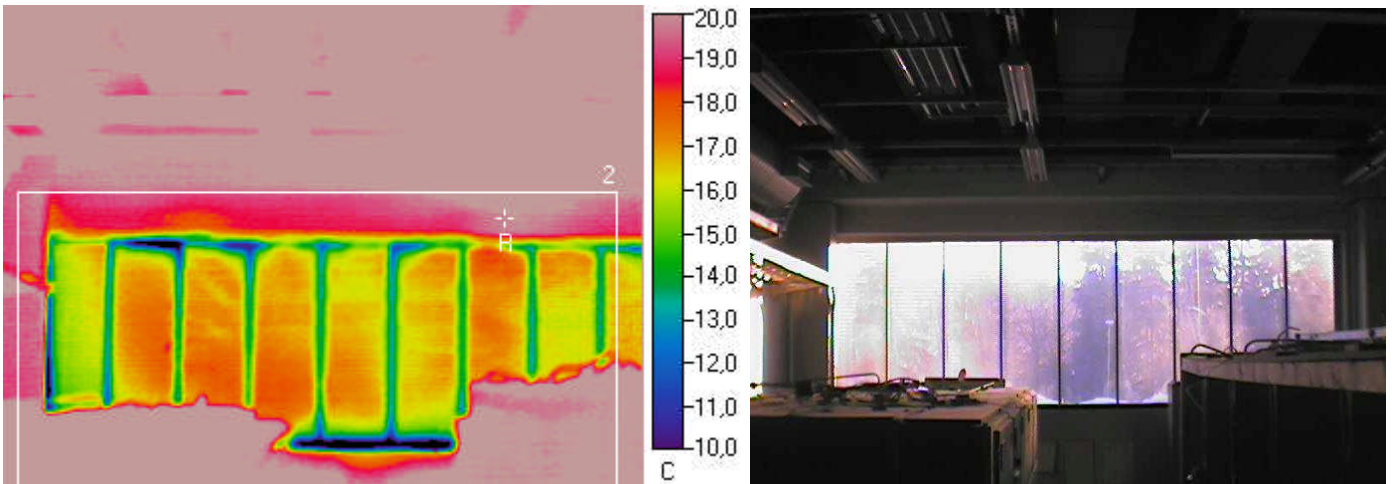
Kuva 50

Ikkuna (vastaava havainto tehtiin myös muiden työpajasiiven ikkunoiden osalta).

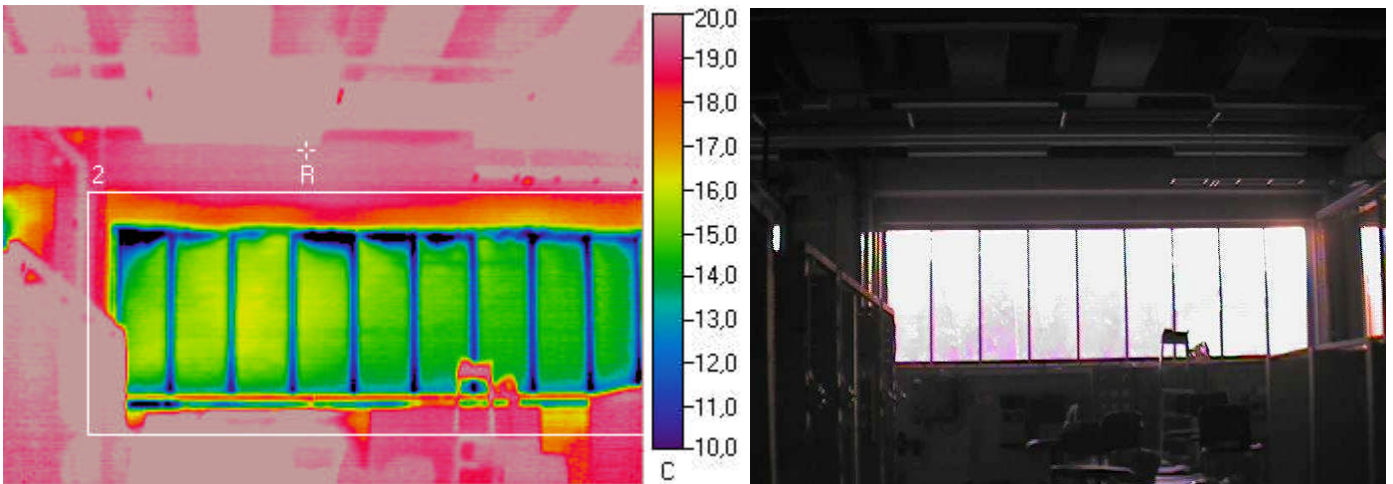
Kuva 51 Ikkuna (vastaava havainto tehtiin myös muiden työpajasiiven ikkunoiden osalta).

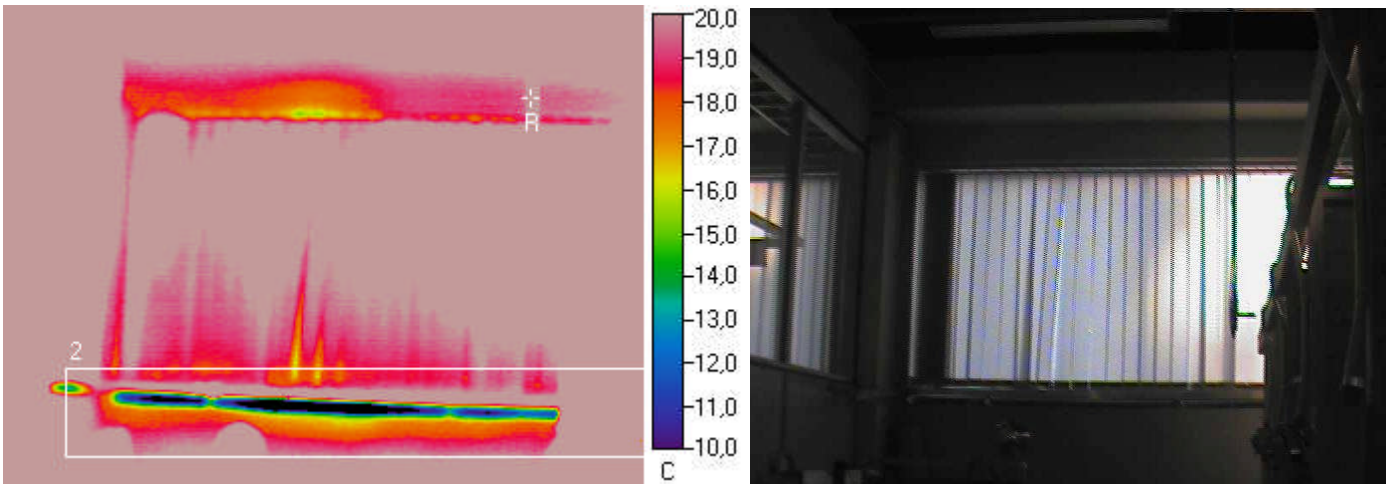
Kuva 52 Ikkuna (vastaava havainto tehtiin myös muiden työpajasiiven ikkunoiden osalta).

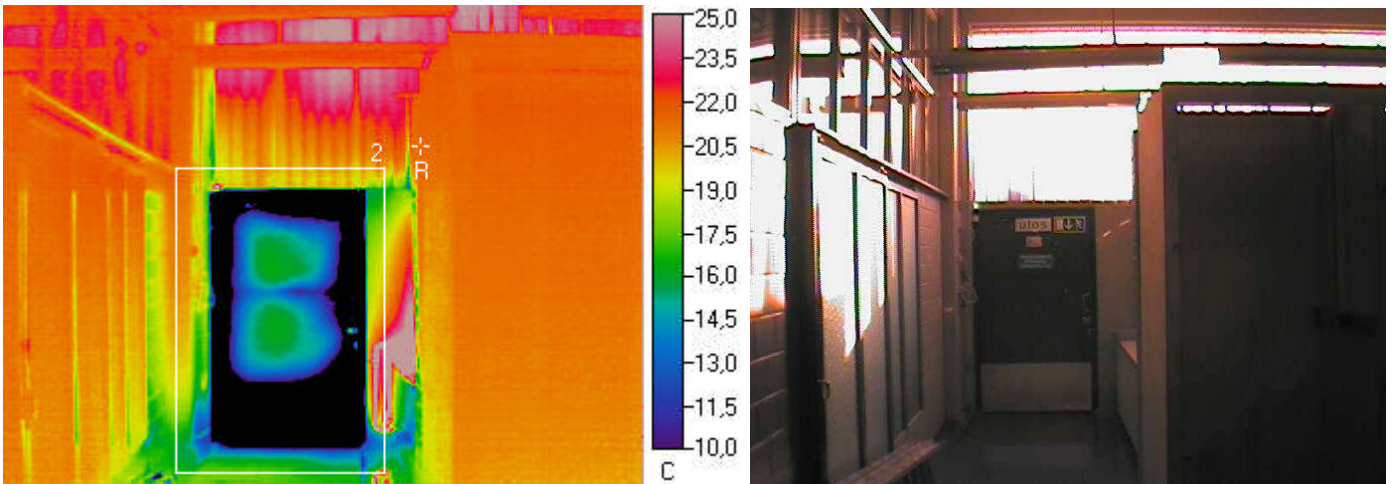
Kuva 53

Ulko-ovi.

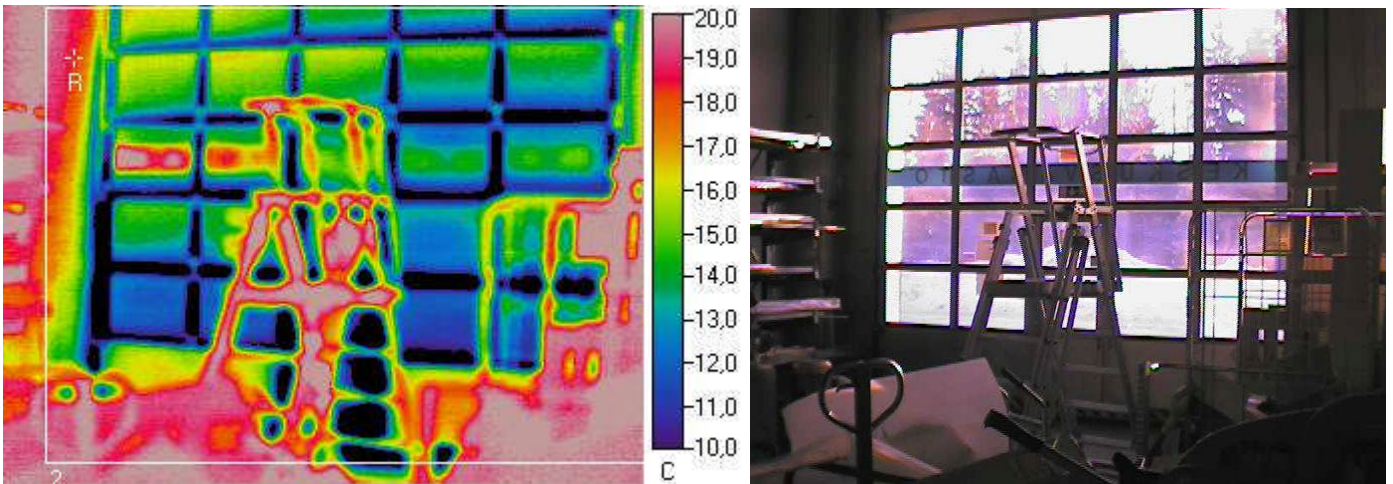
Kuva 54

Ulko-ovi (vastaava havainto tehtiin myös muiden työpajasiiven ulko-ovien osalta).

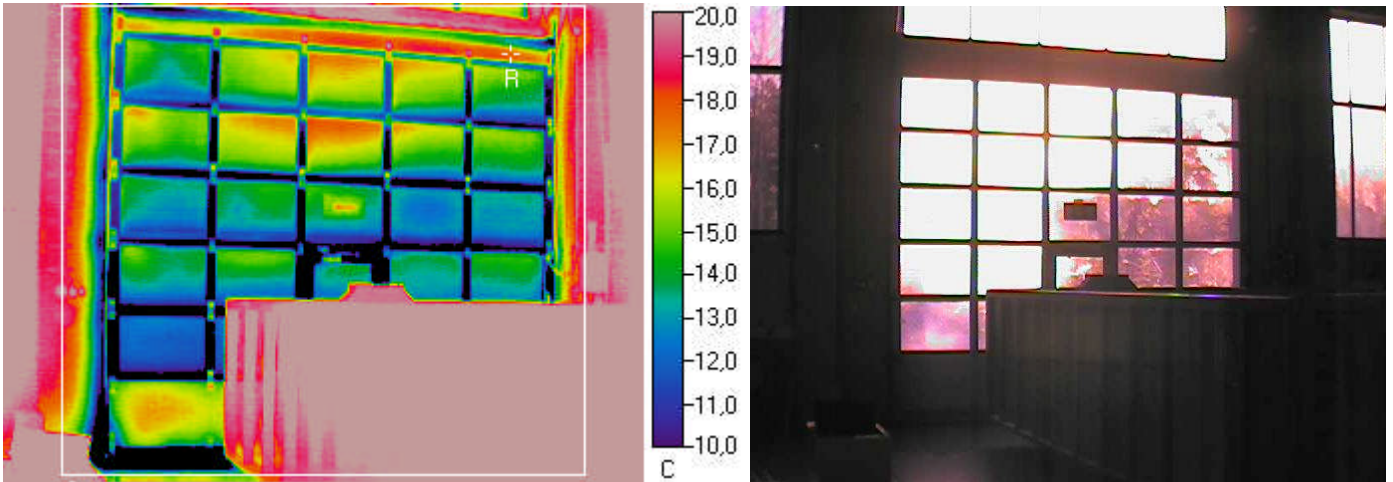
Kuva 55

Ulko-ovi (vastaava havainto tehtiin myös muiden työpajasiiven ulko-ovien osalta).

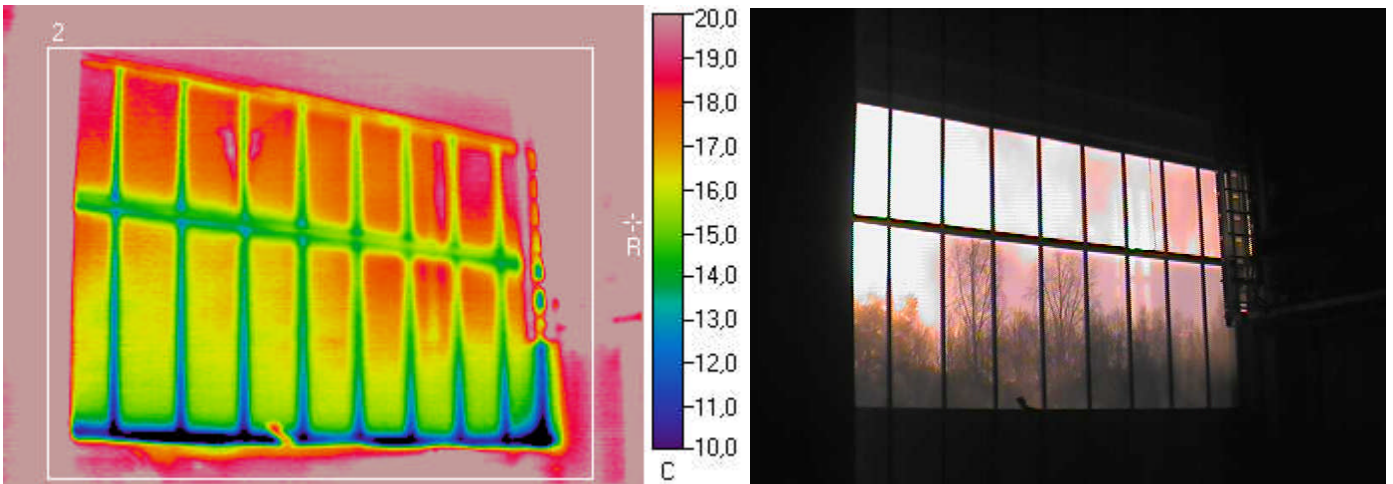
Kuva 56

Ikkuna (vastaava havainto tehtiin myös muiden työpajasiiven ikkunoiden osalta).

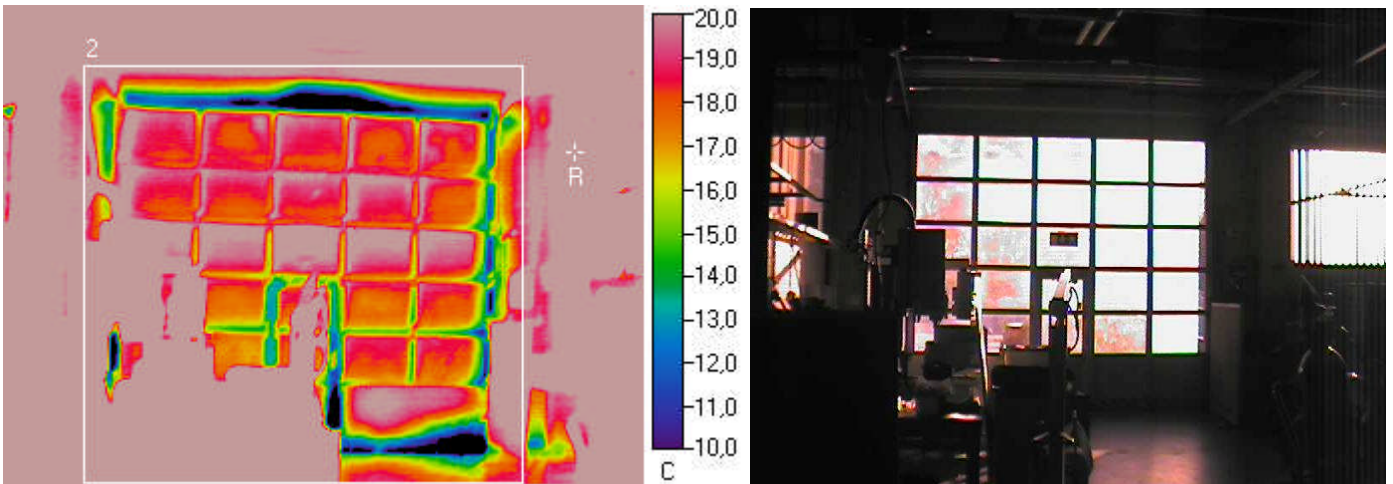
Kuva 57

Ulko-ovi (vastaava havainto tehtiin myös muiden työpajasiiven ulko-ovien osalta).

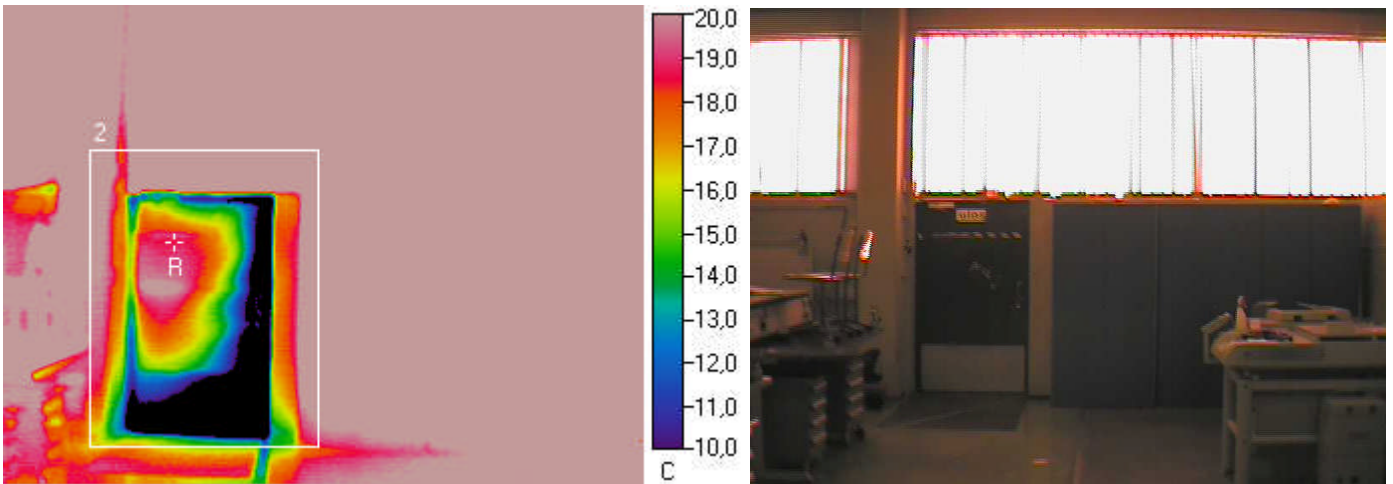
Kuva 58

Ulko-ovi.

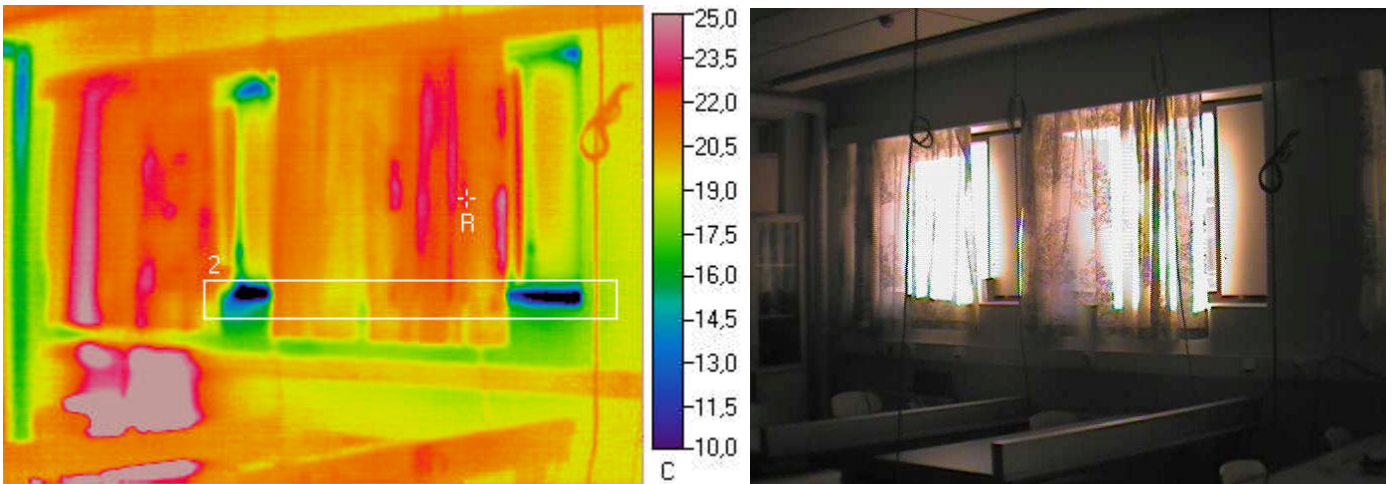
Kuva 59

Tuuletusluukku.

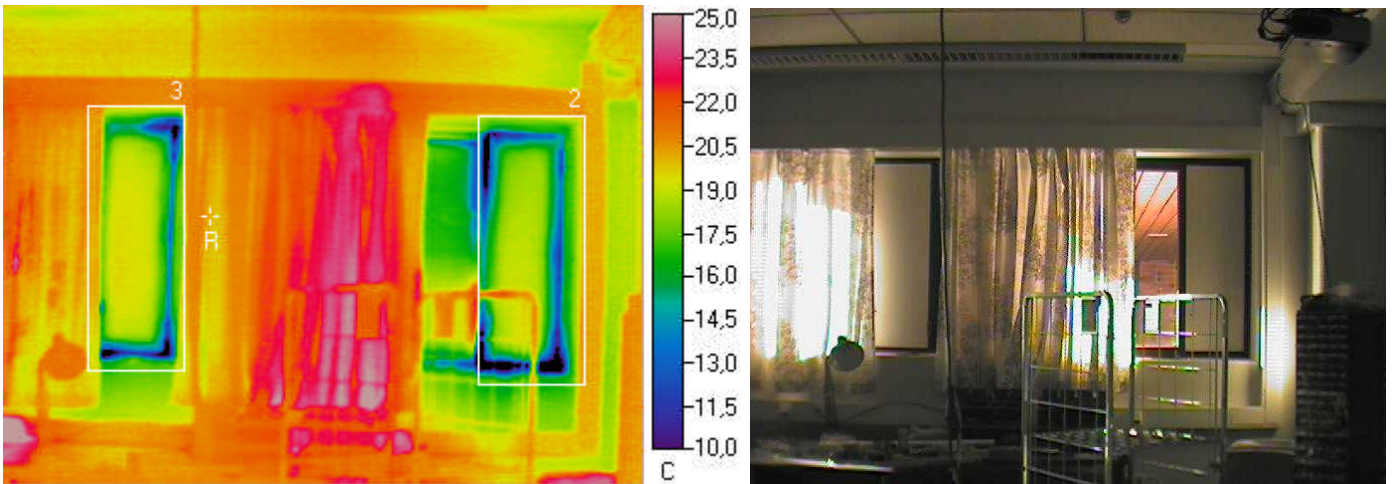
Kuva 60

Tuuletusluukku.
