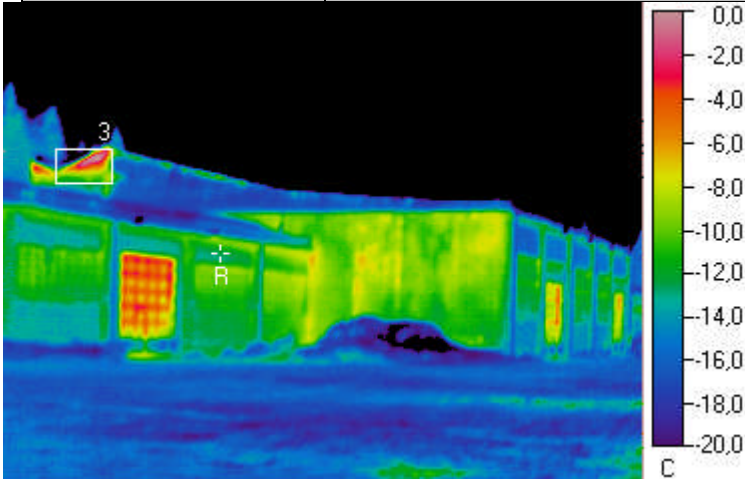
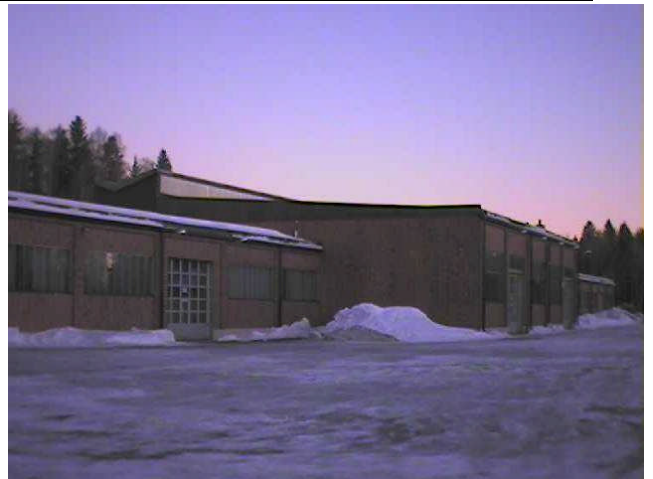
Kuva 1

Työpajan siipiosa, sisäpihan puoleinen sivu.
Kattoikkunarakenteen vesikaton räystäällä havaittavissa lämpö-/ilmavuotoa.

Vikalämpötila °C
Referenssipiste	-12,5
Mittausalue 3 max	0,6

Kattoikkunarakenteen vesikaton räystäällä (mittausalue 2) on havaittavissa selkeästi muusta rakenteesta lämpimämpi alue.

Räystäärakenteen liitoskohdasta lämmöneristeiden ja rakenteiden tiiviyyden tarkistaminen, ja mahdollisten puutteiden korjaaminen.

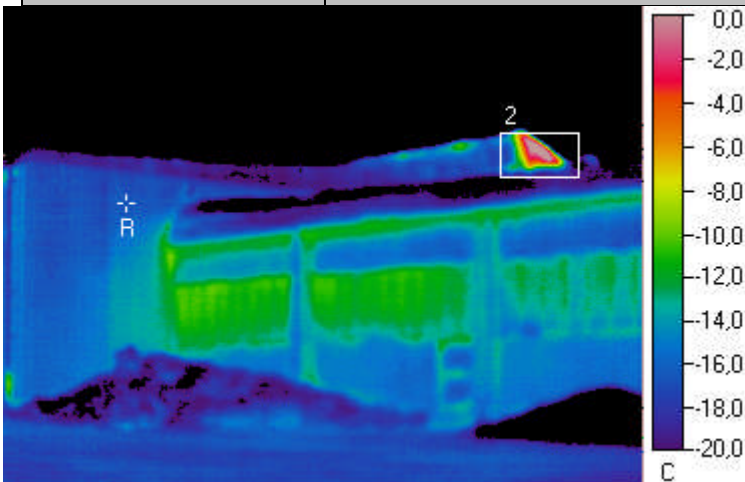
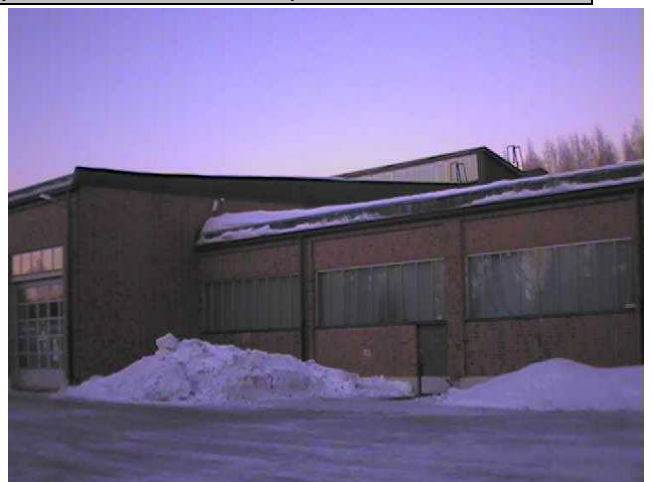
Kuva 2

Työpajan siipiosa, sisäpihan puoleinen sivu.
Kattoikkunarakenteen vesikaton räystäällä havaittavissa lämpö-/ilmavuotoa.

Vikalämpötila °C
Referenssipiste	-16,5
Mittausalue 3 max	2,2

Kattoikkunarakenteen vesikaton räystäällä (mittausalue 2) on havaittavissa selkeästi muusta rakenteesta lämpimämpi alue.

Räystäärakenteen liitoskohdasta lämmöneristeiden ja rakenteiden tiiviyyden tarkistaminen, ja mahdollisten puutteiden korjaaminen.

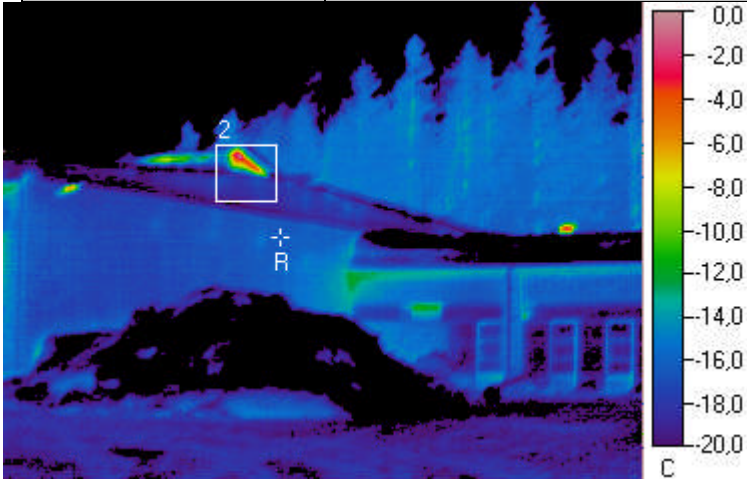
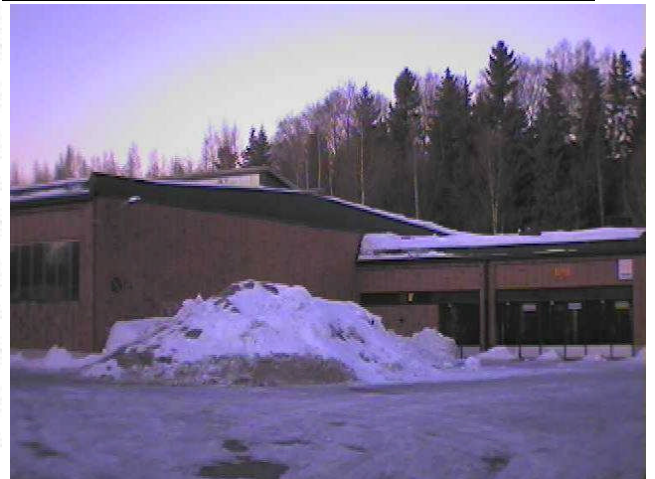
Kuva 3

Työpajan siipiosa, sisäpihan puoleinen sivu.
Kattoikkunarakenteen vesikaton räystäällä havaittavissa lämpö-/ilmavuotoa.

Vikalämpötila °C
Referenssipiste	-16,3
Mittausalue 3 max	-1

Kattoikkunarakenteen vesikaton räystäällä (mittausalue 2) on havaittavissa selkeästi muusta rakenteesta lämpimämpi alue.

Räystäärakenteen liitoskohdasta lämmöneristeiden ja rakenteiden tiiviyyden tarkistaminen, ja mahdollisten puutteiden korjaaminen.

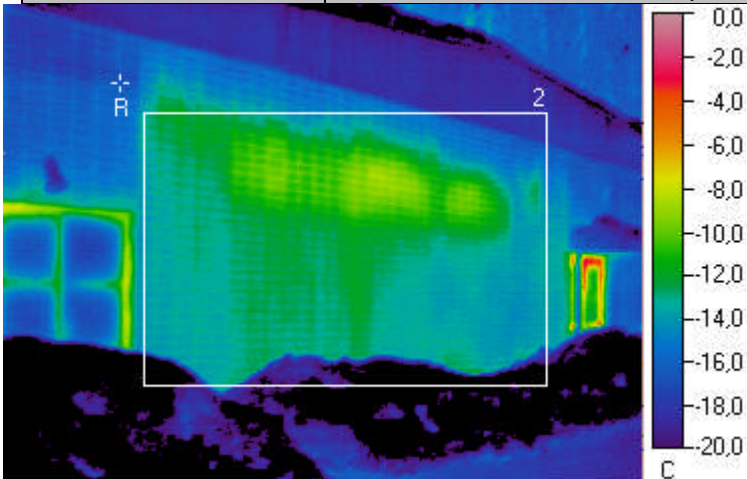
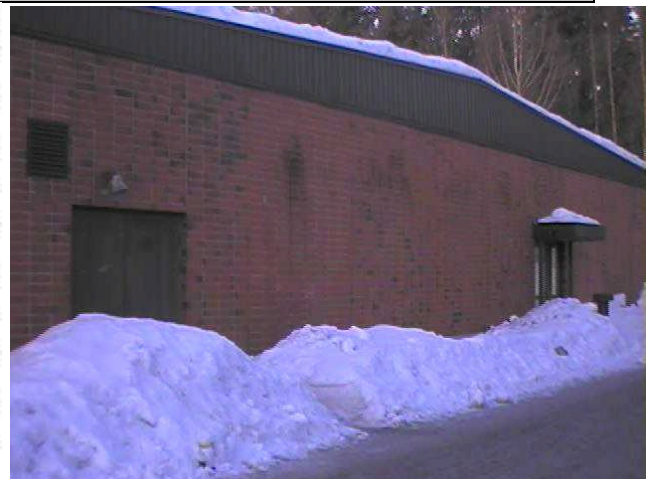
Kuva 4

Työpajan siipiosa, takapäätty.
Ulkoseinässä havaittavissa lämpö-/ilmavuotoa (julkisivupinnalla myös tummumia).

Vikalämpötila °C
Referenssipiste	-16,4
Mittausalue 3 max	-8,1

Ulkoseinässä (mittausalue 2) on havaittavissa selkeästi muusta julkisivupinnasta lämpimämpi alue.

Ulkoseinärakenteen kosteustilanteen tarkastelu, sekä mahdollisuuksien mukaan ulkoseinän lämmöneristeiden tarkistaminen, ja mahdollisten puutteiden korjaaminen.

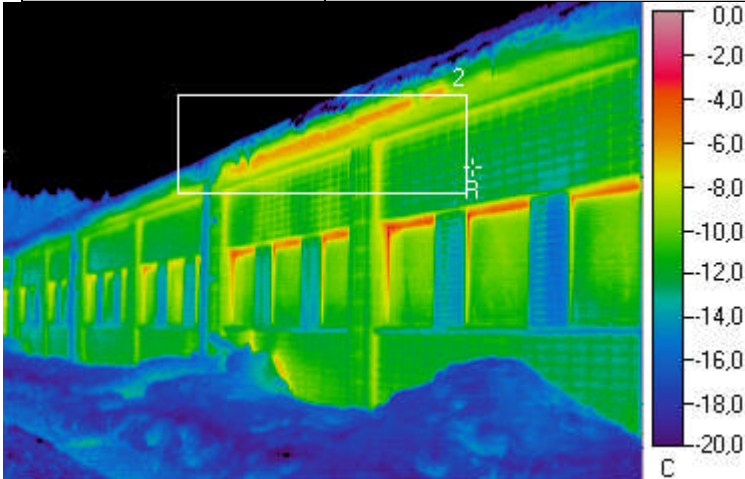
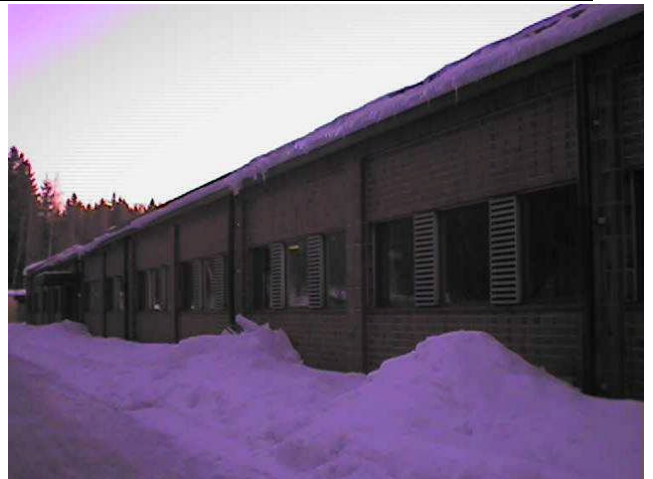
Kuva 5

Työpajan siipiosa, takapihan puoleinen sivu (luokkahuoneen puoleinen sivu).
Ulkoseinän yläreunassa räystäällä havaittavissa lämpö-/ilmavuotoa.

Vikalämpötila °C
Referenssipiste	-12,5
Mittausalue 3 max	5,9

Vesikaton räystäällä (mittausalue 2) on havaittavissa selkeästi muusta rakenteesta lämpimämpi alue.

Räystäärakenteen liitoskohdasta lämmöneristeiden ja rakenteiden tiiviiden tarkistaminen, ja mahdollisten puutteiden korjaaminen.

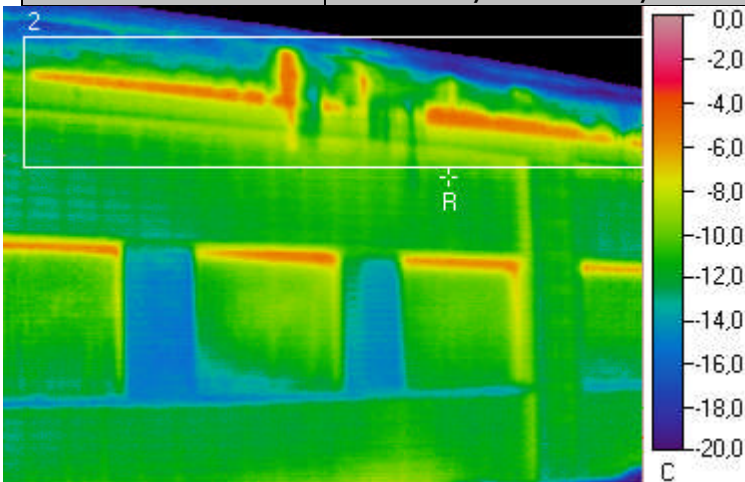
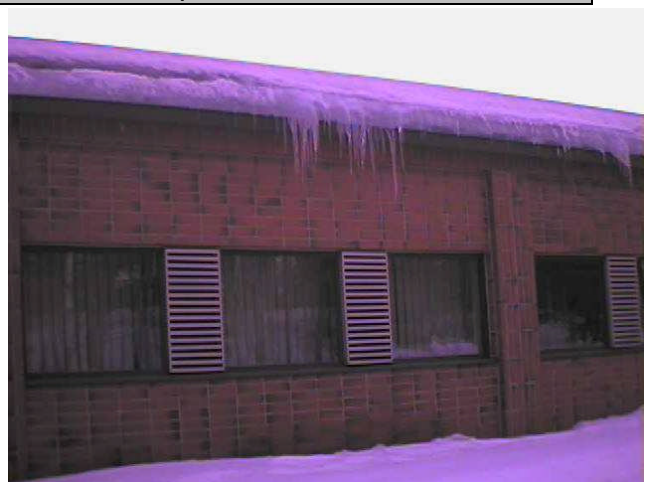
Kuva 6

Työpajan siipiosa, takapihan puoleinen sivu (luokkahuoneen puoleinen sivu).
Ulkoseinän yläreunassa räystäällä havaittavissa lämpö-/ilmavuotoa.

Vikalämpötila °C
Referenssipiste	-10,9
Mittausalue 3 max	12

Vesikaton räystäällä (mittausalue 2) on havaittavissa selkeästi muusta rakenteesta lämpimämpi alue.

Räystäärakenteen liitoskohdasta lämmöneristeiden ja rakenteiden tiiviiden tarkistaminen, ja mahdollisten puutteiden korjaaminen.

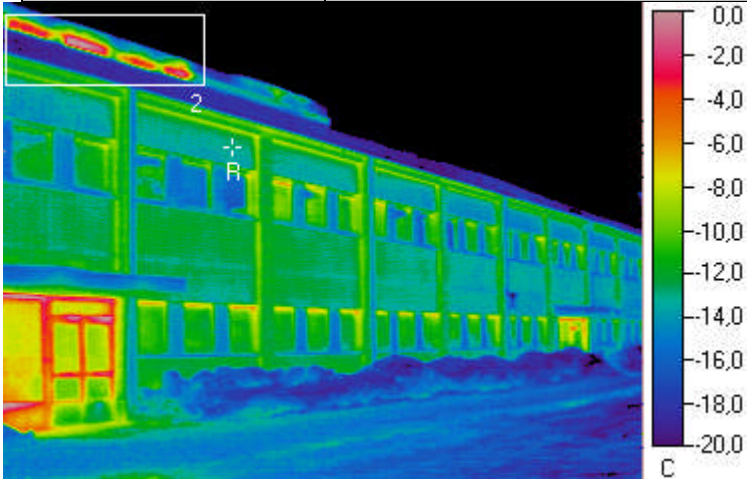
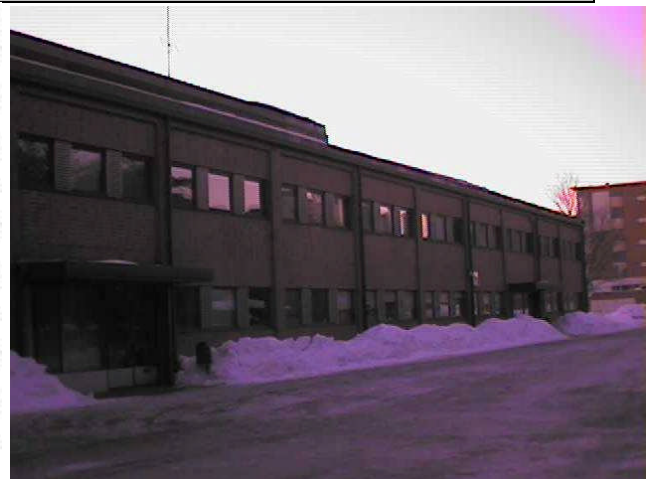
Kuva 7

Luokkasiipi, sisäpiha.

Ulkoseinän yläreunassa räystäällä havaittavissa lämpö-/ilmavuotoa.

Vikalämpötila °C
Referenssipiste	-13,1
Mittausalue 3 max	0,4

Vesikaton räystäällä (mittausalue 2) on havaittavissa selkeästi muusta rakenteesta lämpimämpi alue.

Räystäärakenteen liitoskohdasta lämmöneristeiden ja rakenteiden tiiviyyden tarkistaminen, ja mahdollisten puutteiden korjaaminen.

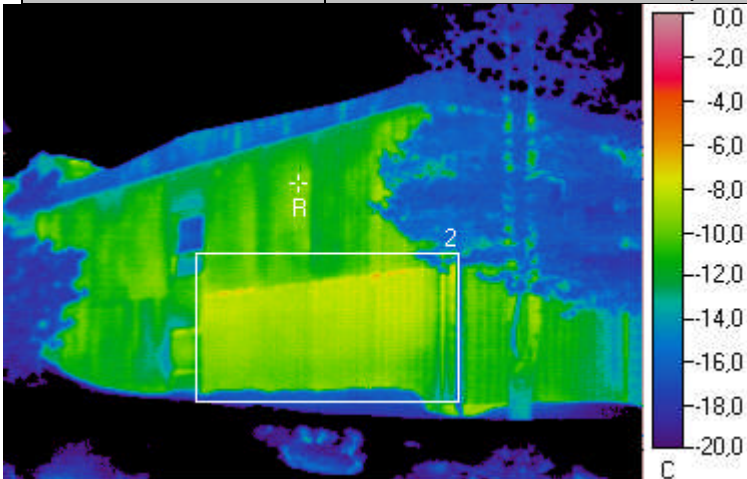
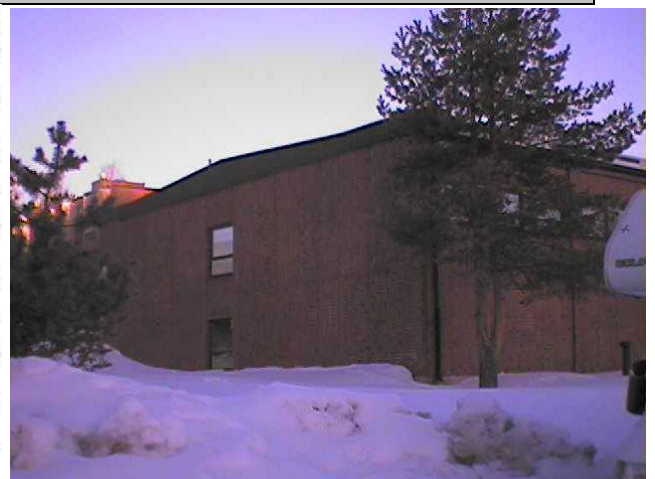
Kuva 8

Luokkasiipi, pääty.

Ulkoseinässä havaittavissa lämpö-/ilmavuotoa.

Vikalämpötila °C
Referenssipiste	-9,8
Mittausalue 3 max	-6,7

Ulkoseinässä (mittausalue 2) on havaittavissa selkeästi muusta julkisivupinnasta lämpimämpi alue.

Ulkoseinärakenteen kosteustilanteen tarkastelu, sekä mahdollisuuksien mukaan ulkoseinän lämmöneristeiden tarkistaminen, ja mahdollisten puutteiden korjaaminen.

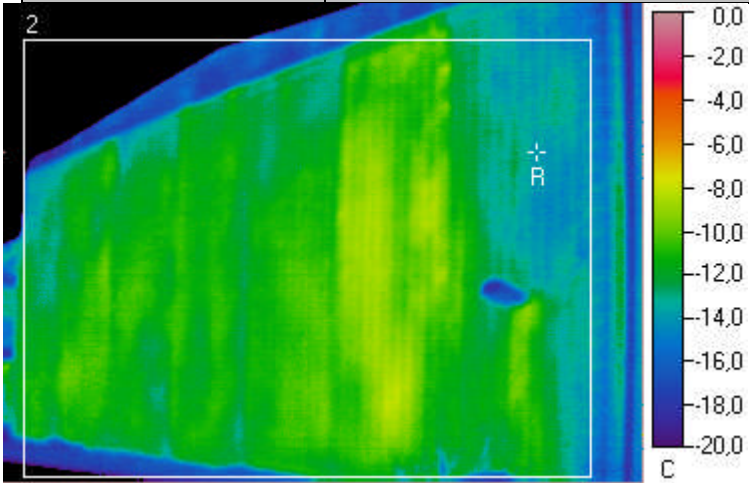
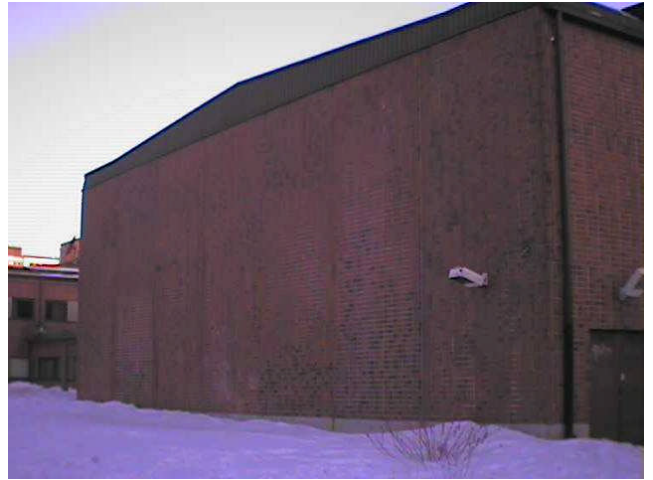
Kuva 9

Liikuntahalli, pääty.
Ulkoseinässä havaittavissa lämpö-/ilmavuotoa.

Vikalämpötila °C
Referenssipiste	-14
Mittausalue 3 max	-8

Ulkoseinässä (mittausalue 2) on havaittavissa lämpö-/ilmavuotoa.

Ulkoseinärakenteen kosteustilanteen tarkastelu, sekä mahdollisuuksien mukaan ulkoseinän lämmöneristeiden tarkistaminen, ja mahdollisten puutteiden korjaaminen.

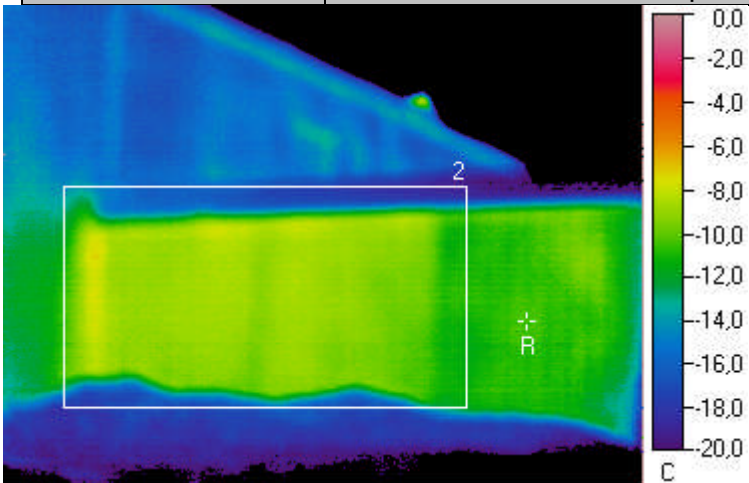
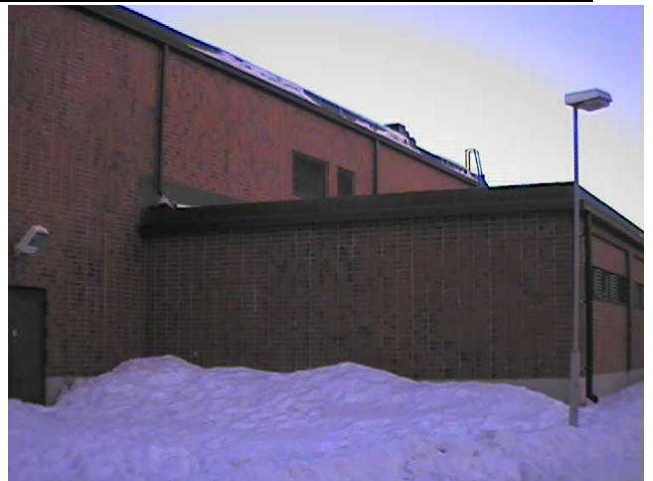
Kuva 10

Liikuntahallin siipiosa.
Ulkoseinässä havaittavissa lämpö-/ilmavuotoa.

Vikalämpötila °C
Referenssipiste	-10,6
Mittausalue 3 max	-7,2

Ulkoseinässä (mittausalue 2) on havaittavissa lämpövuotoa.

Ulkoseinärakenteen kosteustilanteen tarkastelu, sekä mahdollisuuksien mukaan ulkoseinän lämmöneristeiden tarkistaminen, ja mahdollisten puutteiden korjaaminen.
