K.osa/Kylä	Kortteli/Tila	Tontti/nro	Viranomaisten merkintöjä
Rakennustoimenpide KUNTOSELVITYS			Asiakirjan nimi RAPORTTI Juoks.nro
Rakennuskohde MYYRMÄEN AMMATTIKOULU ASUNTOLA Ojahaantie 5 Vantaa			Asiakirjan sisältö ALUSTILAN TIIVEYS- JA KUNTOSELVITYS
Suunnittelutoimisto AARO KOHONEN OY Koronakatu 2 02210 ESPOO puh (09) 88 791 fax (09) 803 7715	Yhteyshenkilö Teemu Männistö, RI (09) 887 9248 tma@ako.fi	Asiakirjan numero 192-0330-9701	
Laat. TMa	Hyv. AMe	Pvm. 03.08.2005	Tilaajan asiak. numero

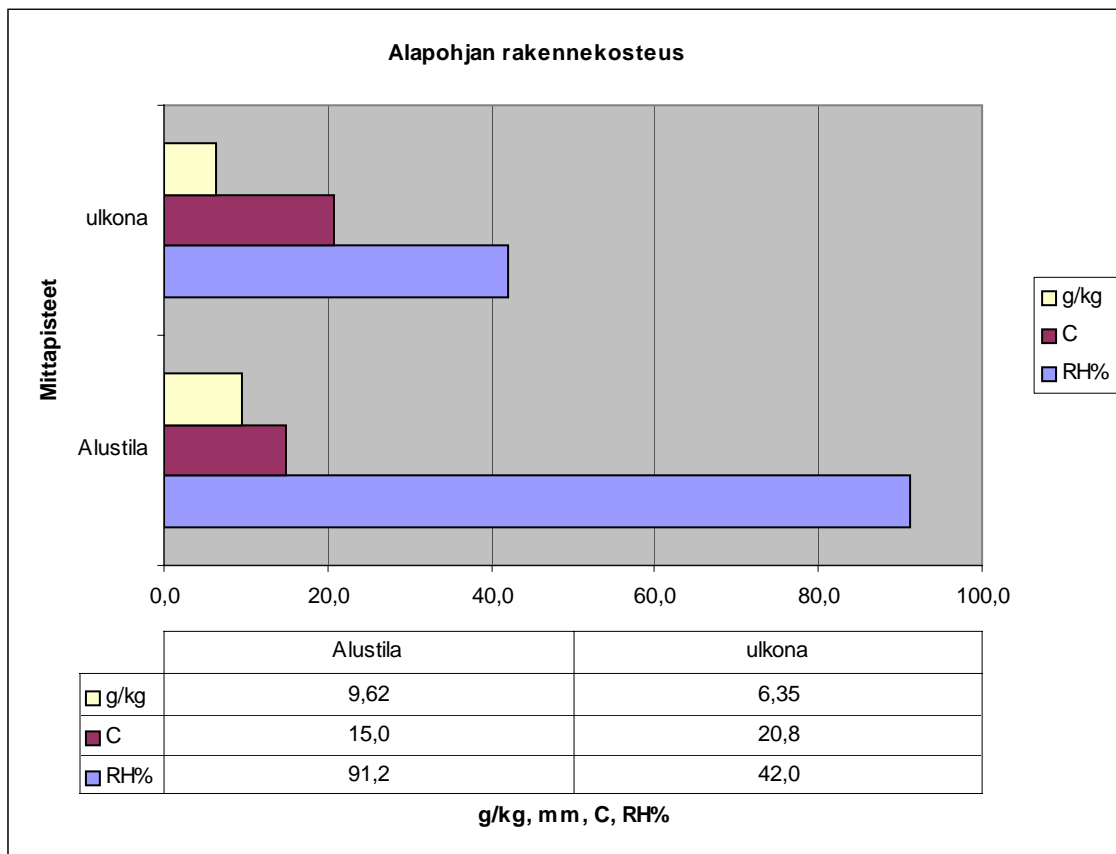
Taulukko 2. Ilmankosteus alustatilassa ja ulkona.

Alustatilan ilmankosteus oli korkealla tasolla, joka johtuu riittämättömästä ilmanvaihdosta ja maaperästä kapillaarisesti nousevasta kosteudesta.

Mahdollisen perusparannuksen yhteydessä ilmanvaihtoa on parannettava, rakennuksen päädyissä olevat tuuletusputket ovat riittämättömiä tuuletuksen kannalta.
