VARIA OJAHAANTIE

LVIRS- TEKNINEN KUNTOARVIO

Kuntoarvion ajankohta: 20.01.2010 – 26.04.2010
Raportin päiväys: 17.05.2010
Tilaaajan yhteyshenkilö: Mikko Krohn, Vantaan kaupunki, (09) 839 22377

Kuntoarvion suorittajat:
Lemminkäinen Kiinteistötekniikka Oy

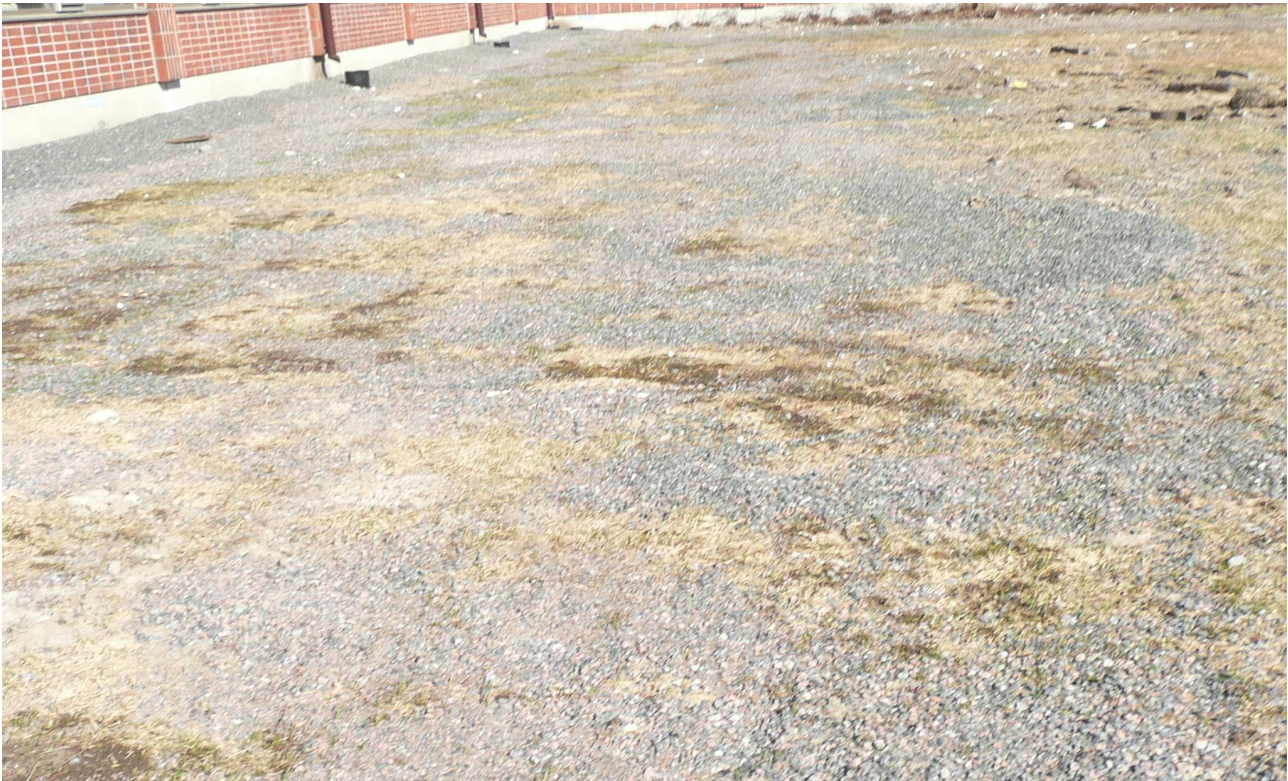
Nurmikkoa kasvaa pääosin rakennuksen itäisivulla. Nurmialueet ovat vaurioituneen salaojitystön yhteydessä (**RAK-kuva 1 ja 2**). Nurmialueet tulee kunnostaa / uusia tarkastelujakson alkupuolella.

RAK- kuva 1. Nurmialueet ovat vaurioituneen salaojitustyön yhteydessä.

Nurmialueiden kunnostus / uusinta. Toimenpiteet tulee suorittaa vuonna 2011.

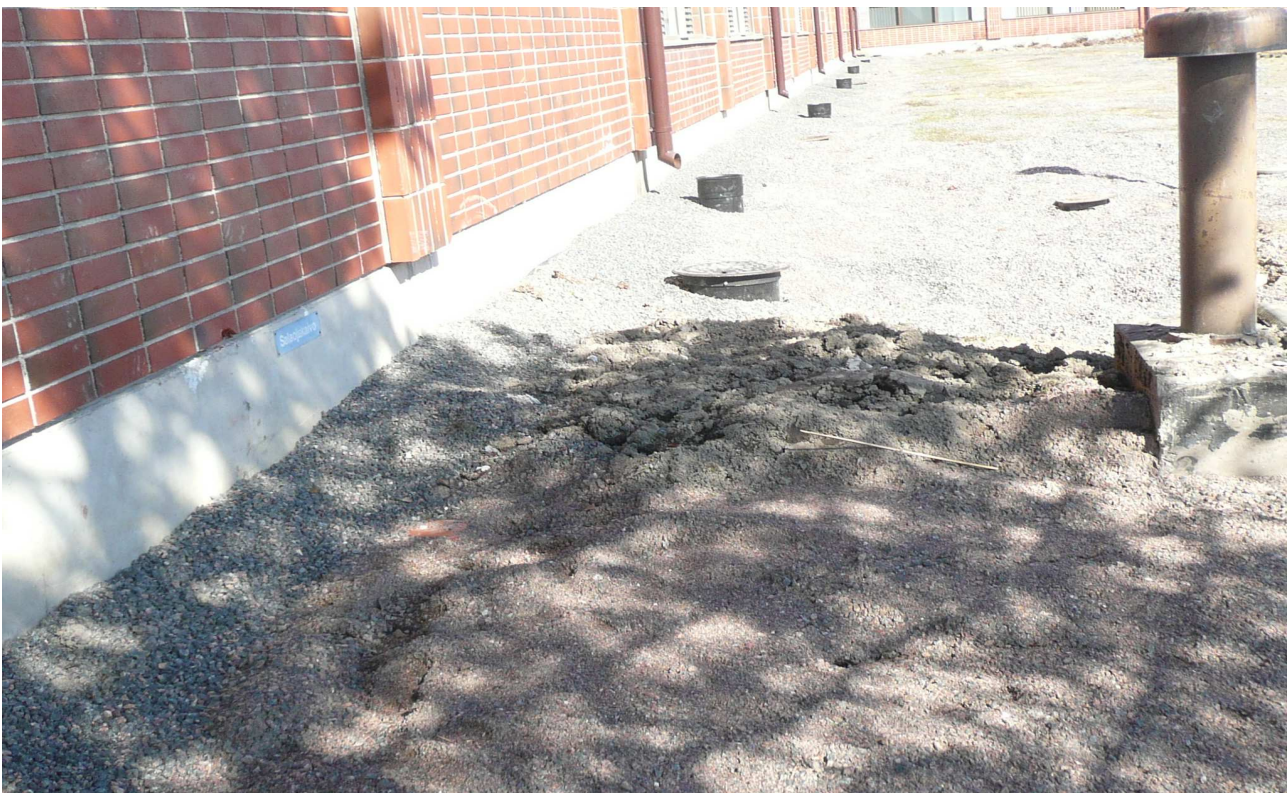
RAK- kuva 2. Nurmialueet ovat vaurioituneen salaojitustyön yhteydessä.

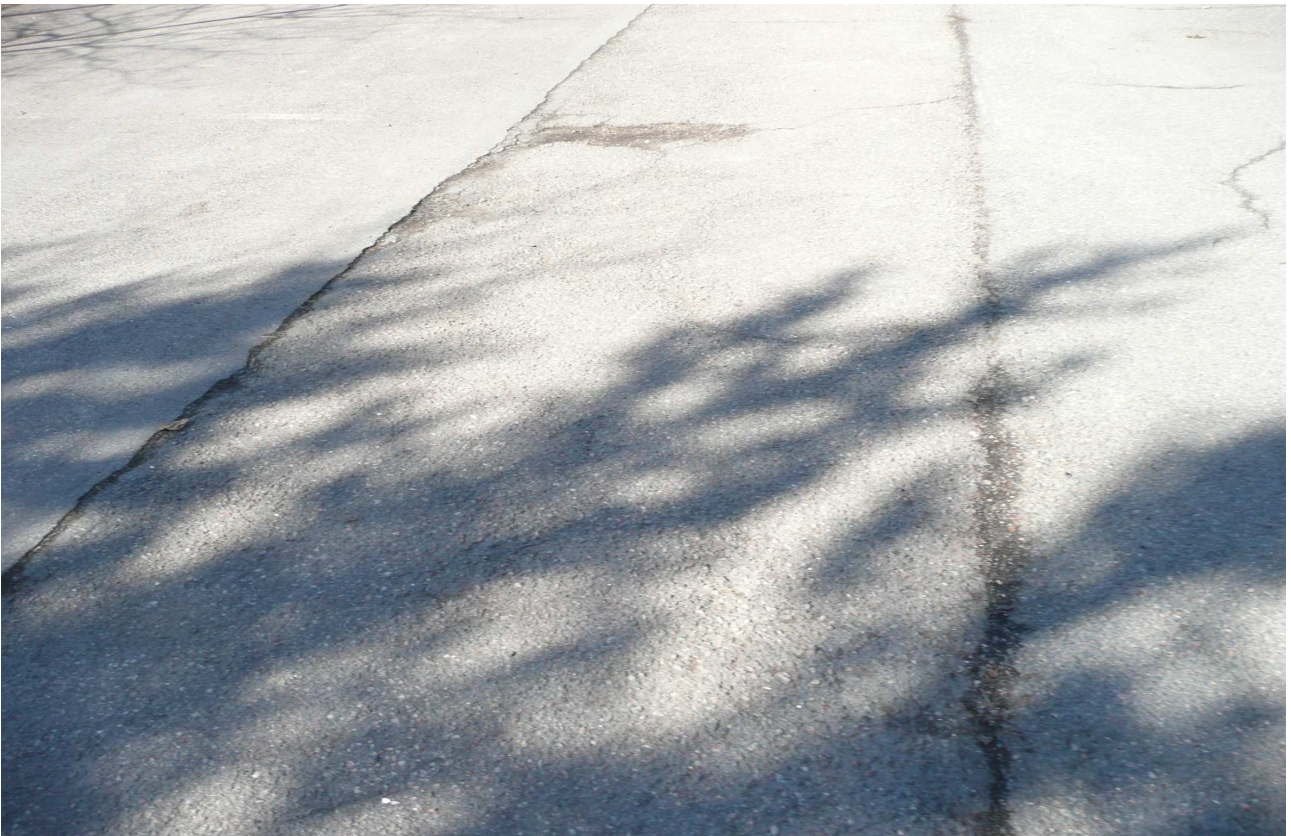
Paikoitusalueet ja piha-alueet on päällystetty asfaltilla. Pintavedet ohjataan kallistusten avulla alueella oleviin sadevesikaivoihin. Asfalttialueissa esiintyy melko lailla painaumuksia ja halkeamia (**RAK- kuva 3,4 ja 5**). Vauriot johtuvat osaksi siitä, että asfaltin alla oleva kantava sorakerros on menettänyt kantavuutensa. Asfaltin uusiminen rakennekerroksineen tulisi suorittaa tarkastelujakson alkupuolella. Samalla korjataan salaoituksen yhteydessä rikotut asfalttialueet.

RAK- kuva 3. Asfalttialueissa esiintyy melko lailla painaumuksia ja halkeamia.

Asfaltin uusiminen rakennekerroksineen. Lisäksi salaoituksen uusimisen yhteydessä poistetut asfalttialueet tehdään uudestaan. Toimenpiteet tulee suorittaa vuonna 2011-2012.

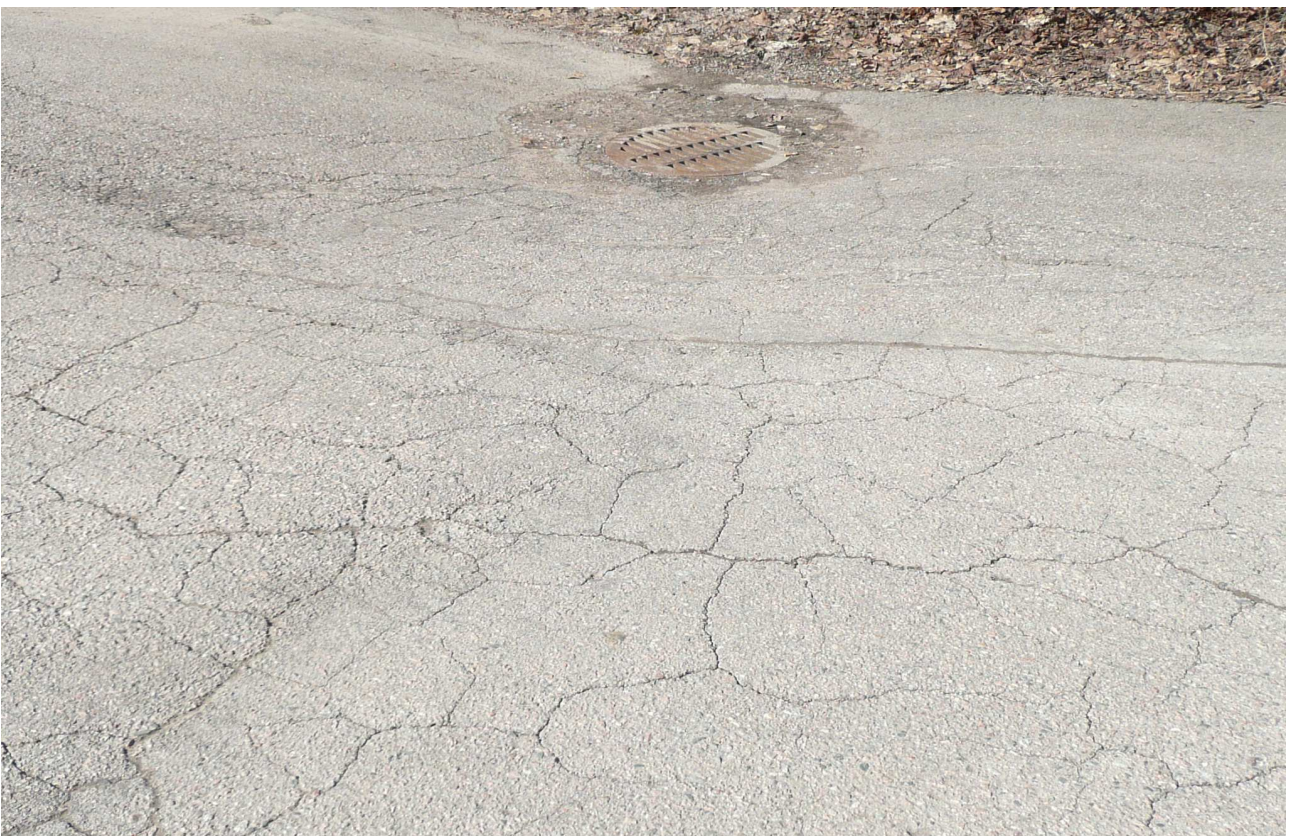
RAK- kuva 4. Asfalttialueissa esiintyy melko lailla painaumuksia.

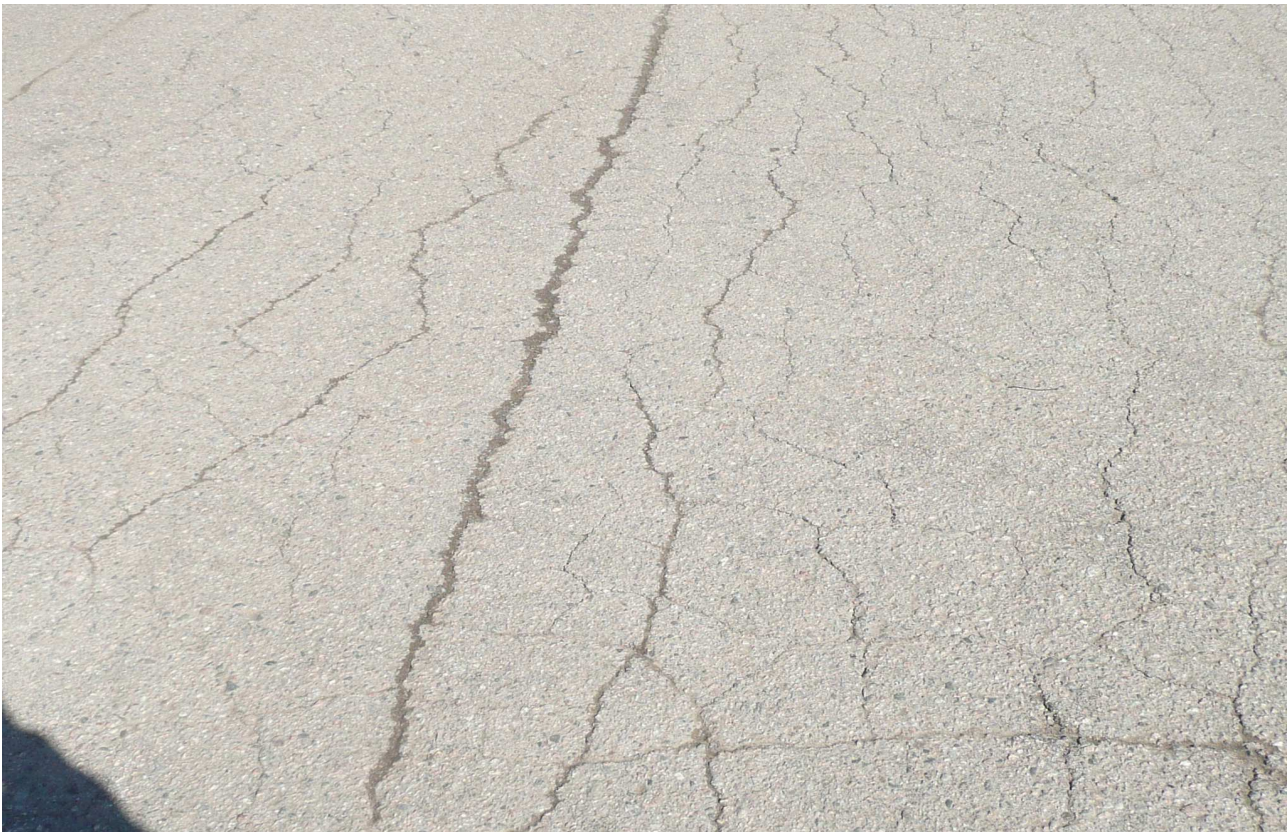
RAK- kuva 5. Asfalttialueissa esiintyy melko lailla halkeamia.

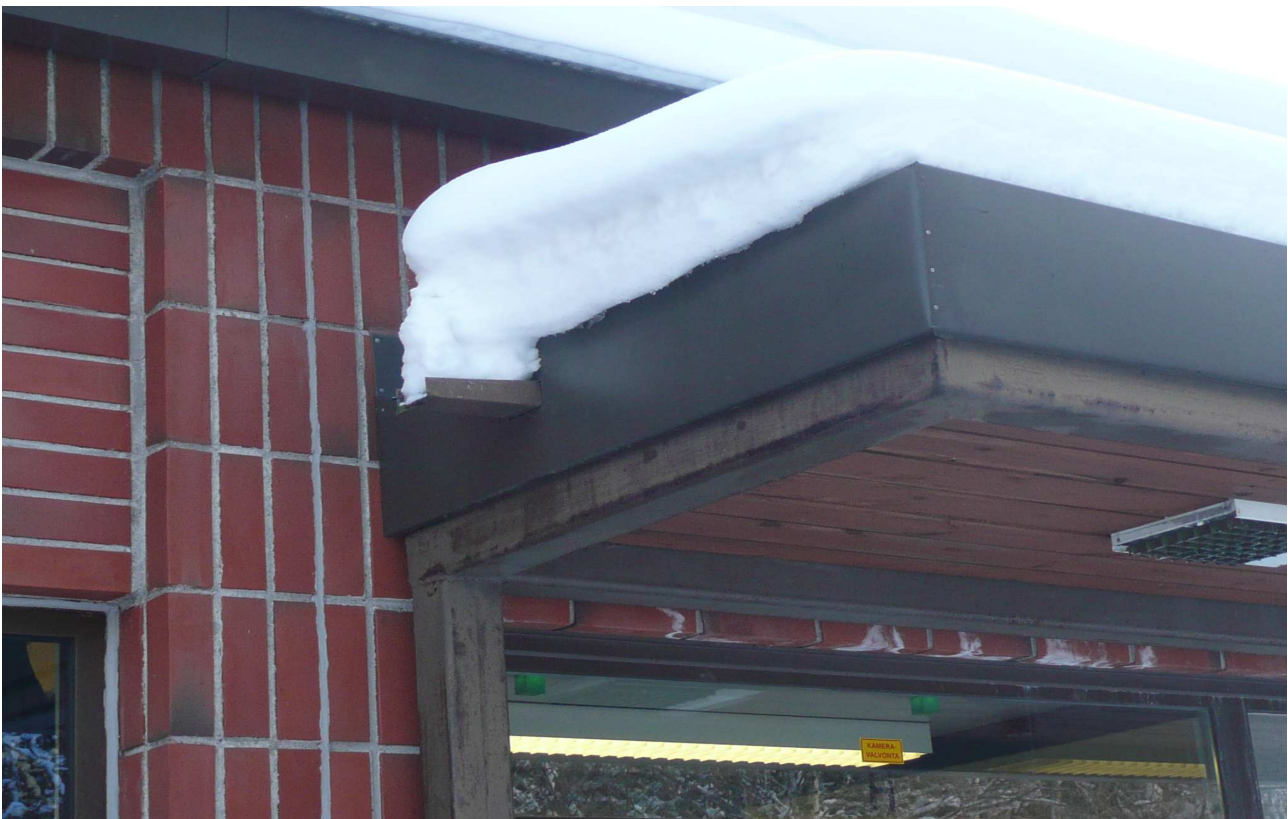
RAK- kuva 6. Alakattoverhoilun pinta on kulunut.

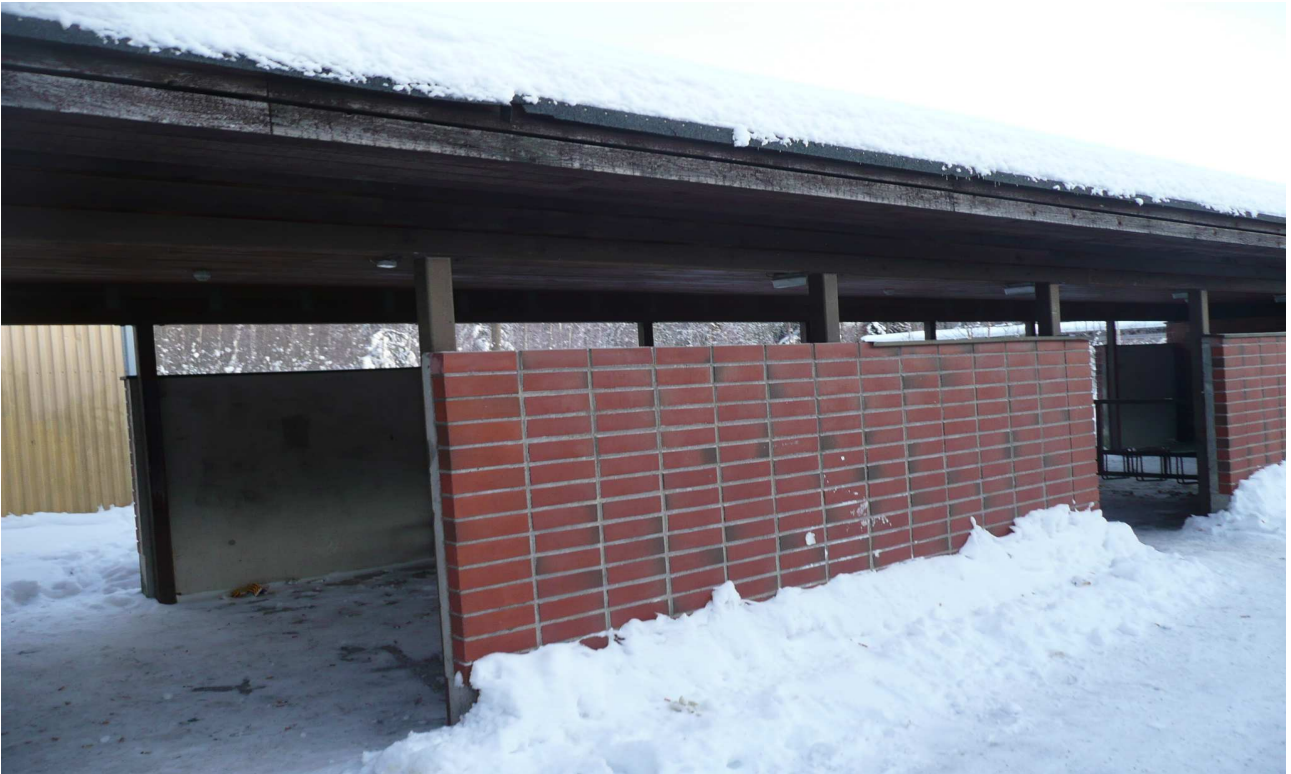
RAK- kuva 7. Varastojen puosissa esiintyy kulumia.

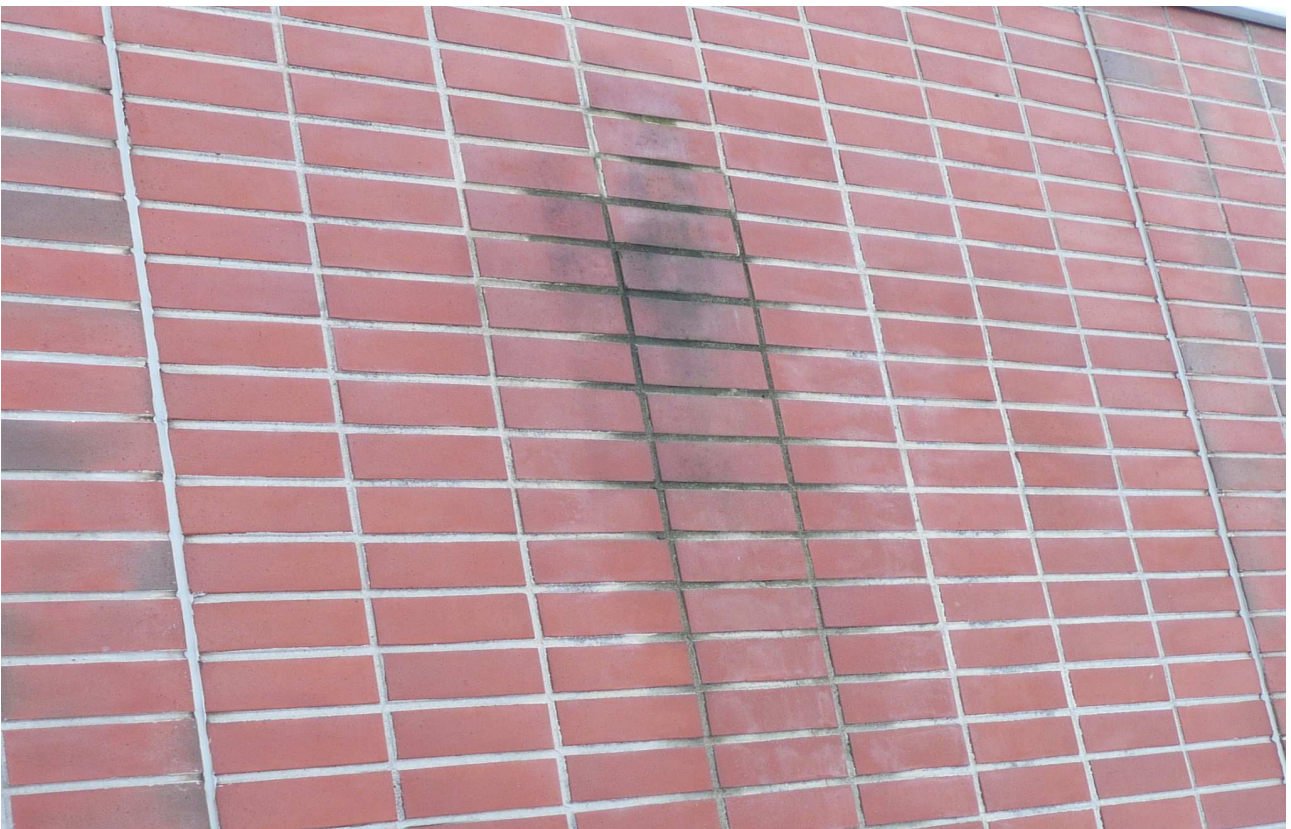
Betonielementtirakenteiset ulkoseinät ovat silmämääräisen tarkastelun perusteella melko hyvässä kunnossa. Pohjoispäädyssä todettiin muutamissa paikoissa mikrobikasvuston aiheuttamia vaurioita (**RAK- kuva 8**). Elementtisaumoissa ei todettu vaurioita tai ratkenneita kohtia kuin muutamissa paikoissa. Mikrobikasvuston poisto painepesun avulla tulisi suorittaa tarkastelujakson alkupuolella ja julkisivusaumausten uusiminen tulisi suorittaa tarkastelujakson keskivaiheilla.

RAK- kuva 8. Pohjoispäädystä todettiin muutamissa paikoissa mikrobikasvuston aiheuttamia vaurioita.

Mikrobikasvuston vaurioiden poisto painepesun avulla. Toimenpiteet tulee suorittaa tarkastelujakson alkupuolella.

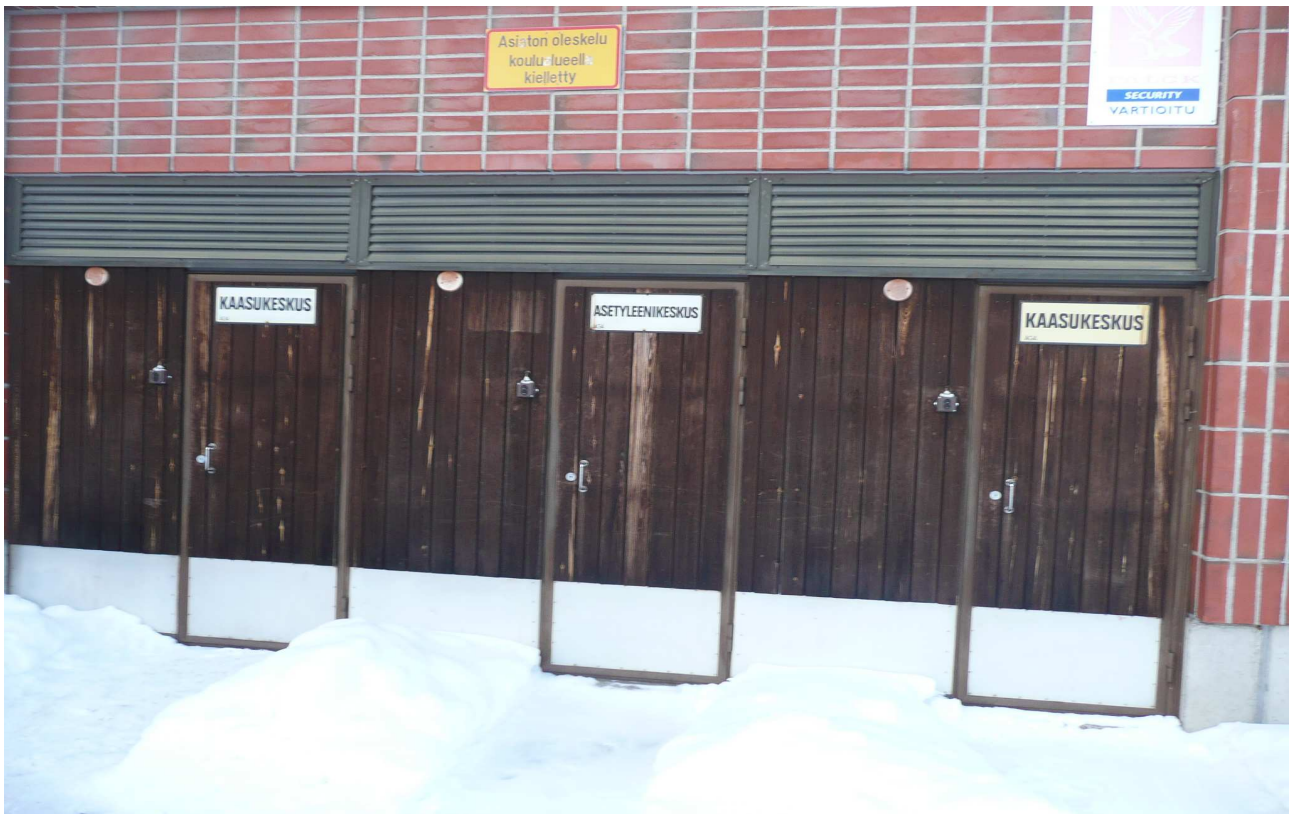
RAK- kuva 9. Paneelipintaisissa ovissa esiintyy pinnan kulumia.

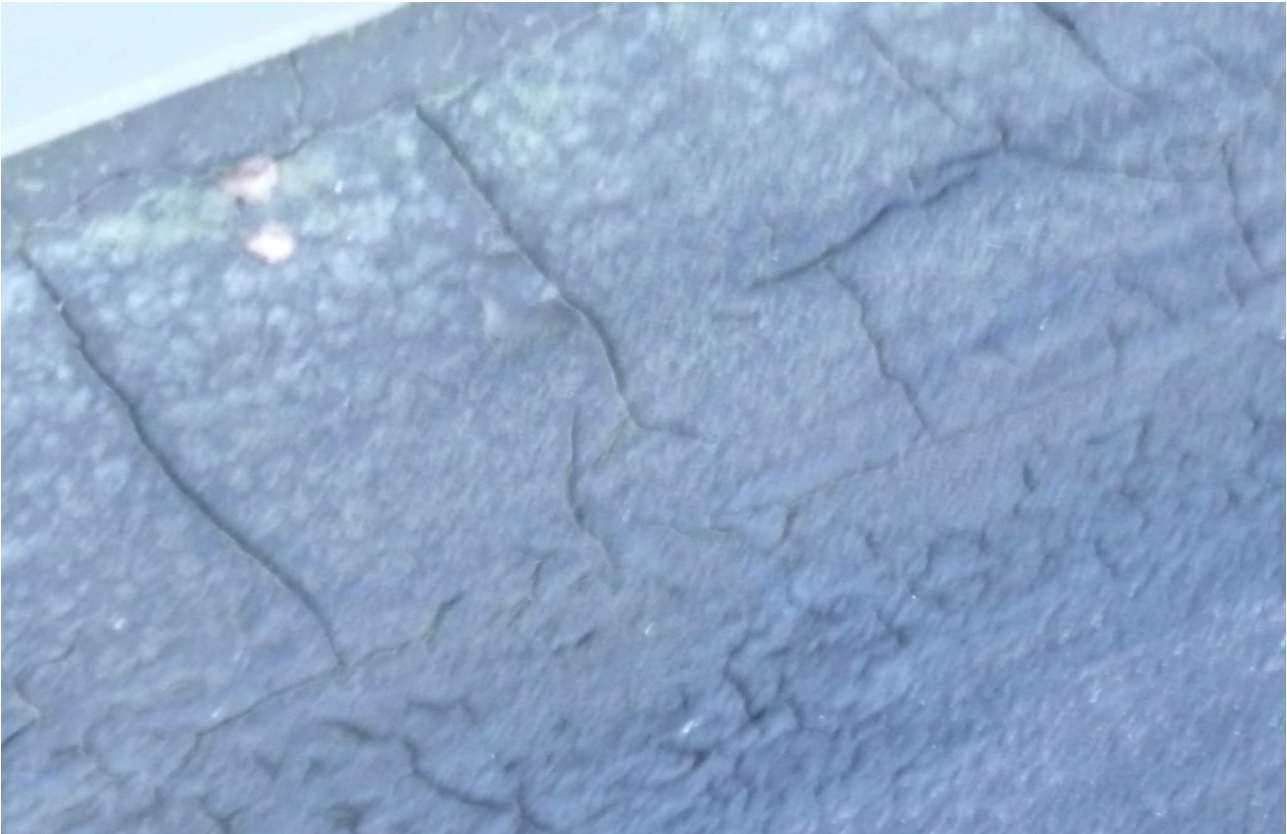
Varsinaisena vesikattona toimii huopakate, jonka päälle on levitetty singelikiveys. Huopakatteessa todettiin alueita, joista puuttuu singeli. Auringon uv-säteily on aiheuttanut halkeamia huopakattoon (RAK- kuva 11). Tästä on vaarana, että sadevedet pääsevät halkeamien kautta yläpohjatilaa ja aiheuttavat kosteusvaurioita. Vesikaton singelikivetys tulisi korjata tarkastelujakson alkupuolella.

RAK- kuva 11. Auringon uv-säteily on aiheuttanut halkeamia huopakattoon.

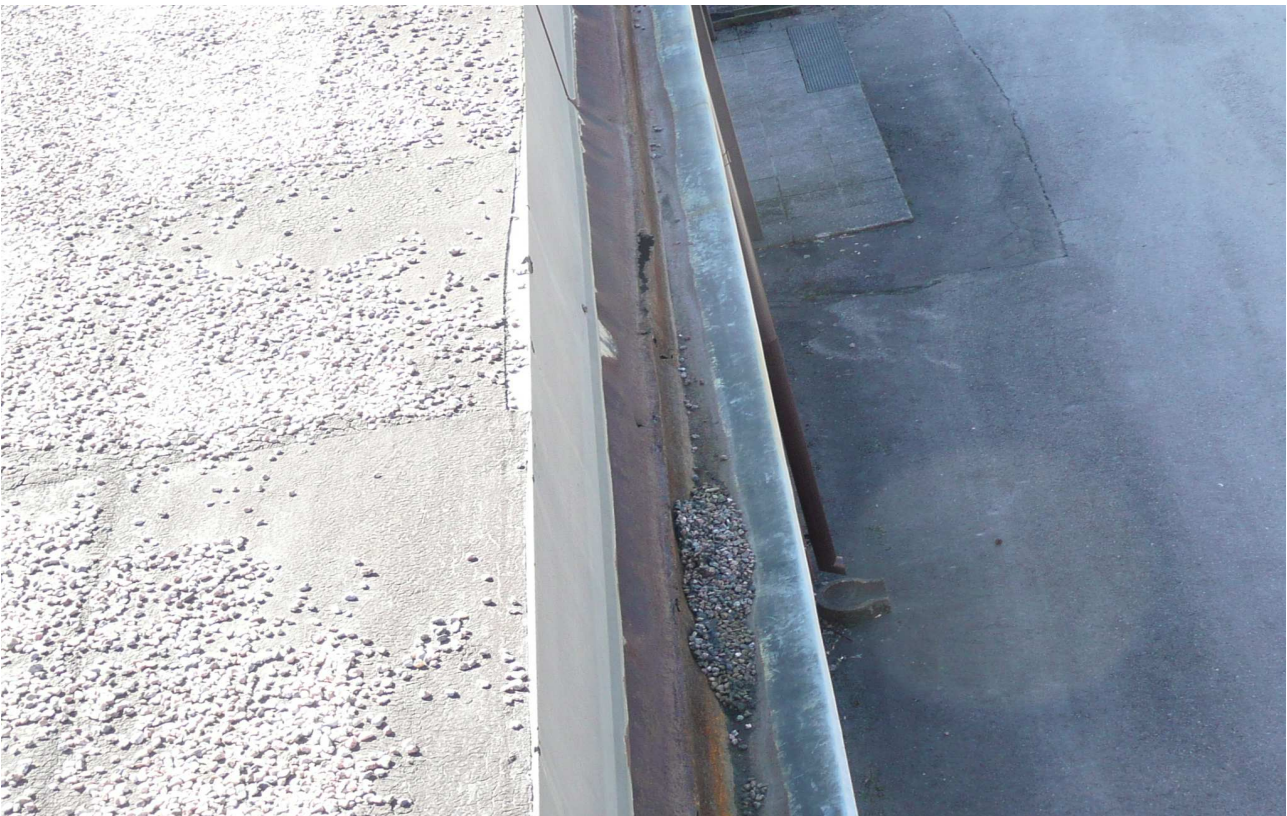
Räystäskourut ovat vaurioituneet massiivisten jääpuikkojen johdosta (RAK- kuva 12). Muuten huopakatteet ovat hyvässä kunnossa, samoin iv-konehuoneen peltikate on hyvässä kunnossa. Vaurioituneen räystäskourun uusiminen tulisi suorittaa tarkastelujakson alkupuolella.

RAK- kuva 12. Räystäskourut ovat vaurioituneet massiivisten jääpuikkojen johdosta.

Vaurioituneen räystäskourun uusiminen. Toimenpiteet tulee suorittaa vuonna 2010.

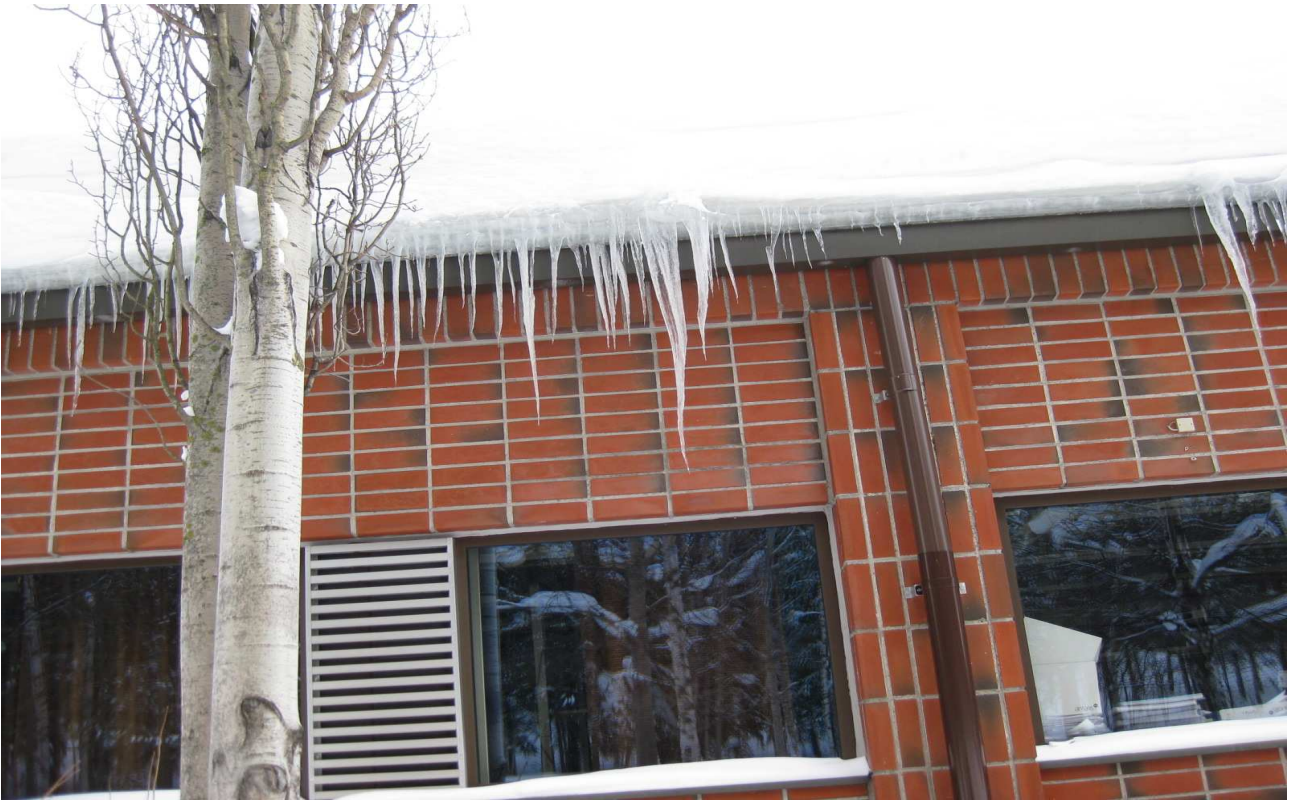
RAK- kuva 13. Yläpohjatiloissa on lämpövuotoja, koska räystäälle muodostuu jäätä.

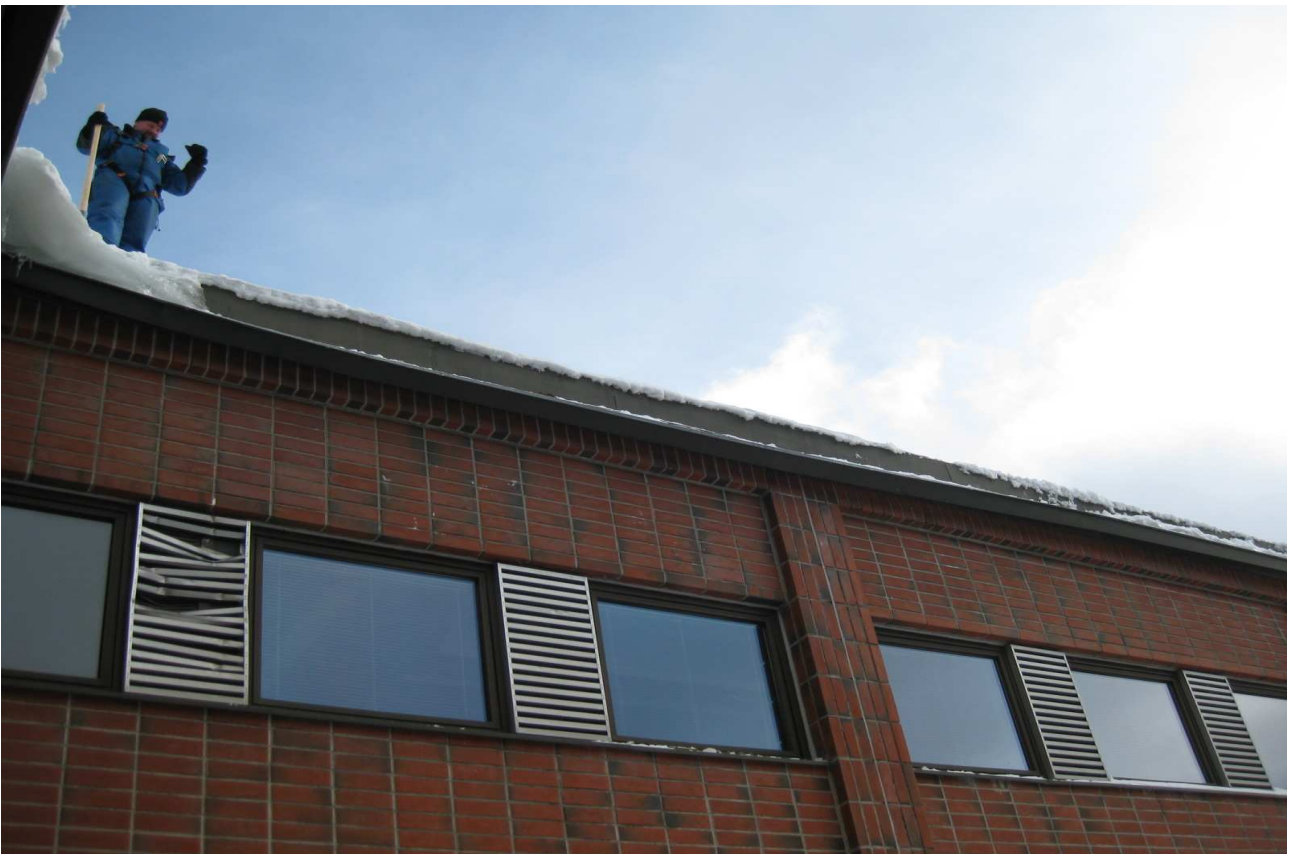
RAK- kuva 14. Yläpohjatiloissa on lämpövuotoja, koska räystäälle muodostuu jäätä.

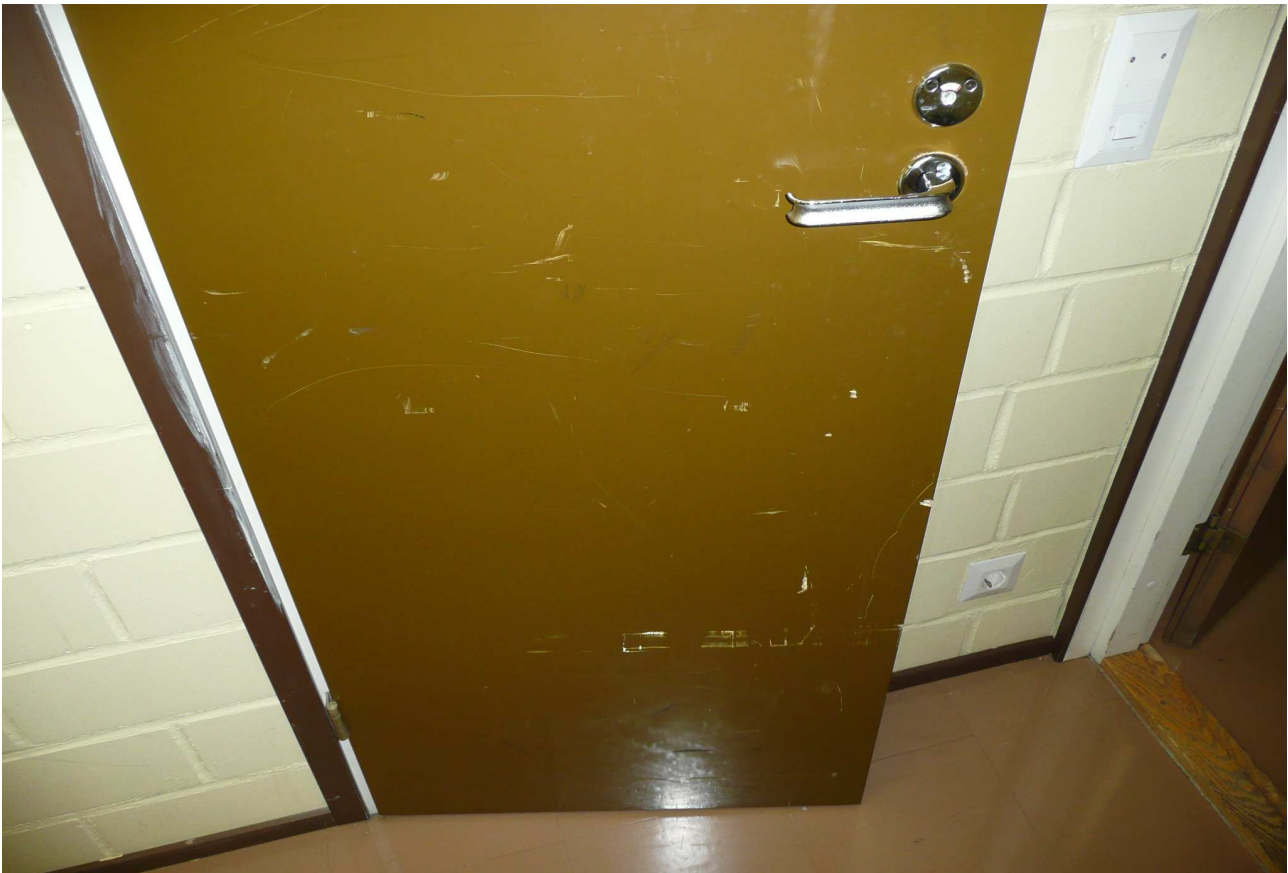
RAK- kuva 15. Seinissä ja ovissa esiintyy käytöstä aiheutuneita kulumia.

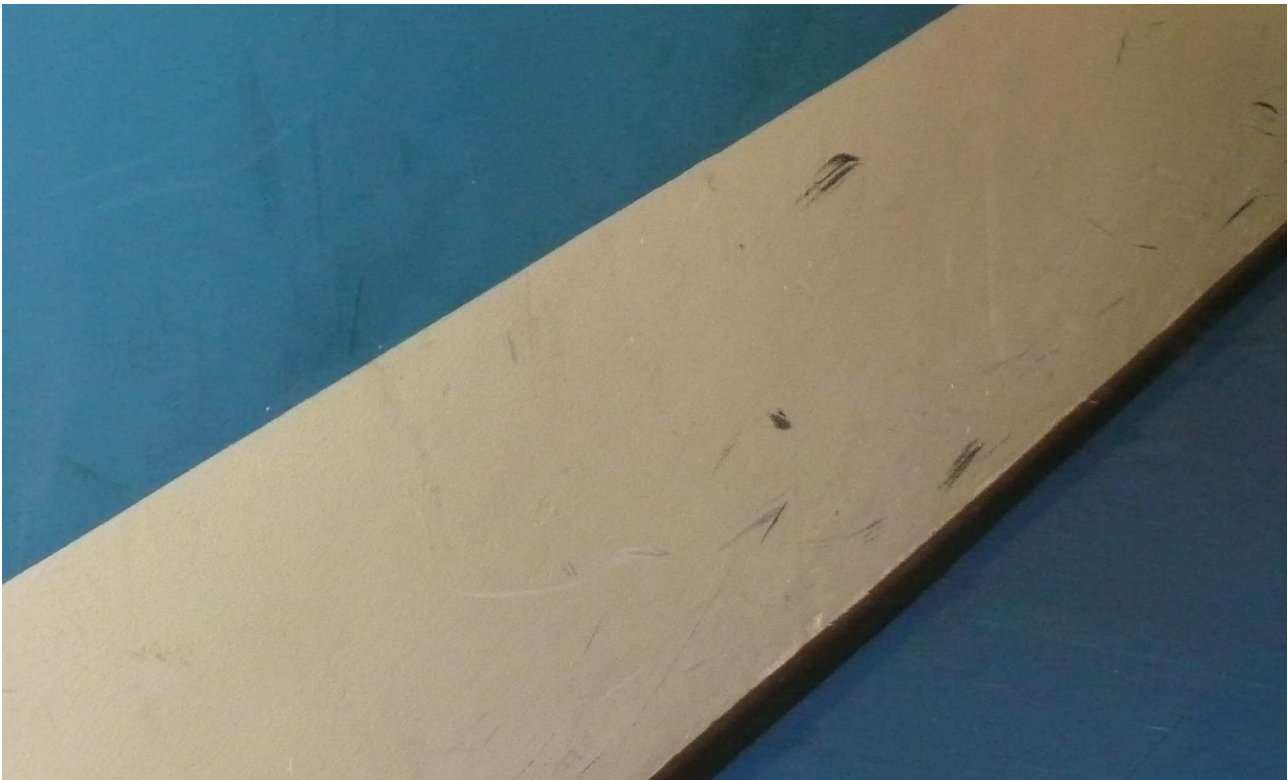
- Seinissä ja ovissa esiintyy käytöstä aiheutuneita kulumia ja kolhuja (RAK- kuva 16 ja 17).
- Muovimatot ovat paikoitellen kuluneet.
- Opetushallien lattian pinta on rikki (RAK- kuva 18).
- Sähkövaraston lattiassa on ollut vesivaurio vuonna 2006. Seinän vierustoilla on merkkejä kosteusvaurioista. Tämä näkyy seinän maalipinnan hilseilyinä.
- Muutaman luokan katon akustovillalevyissä on jälkiä kosteusvauriosta.

RAK- kuva 16. Seinissä esiintyy käytöstä aiheutuneita kulumia.

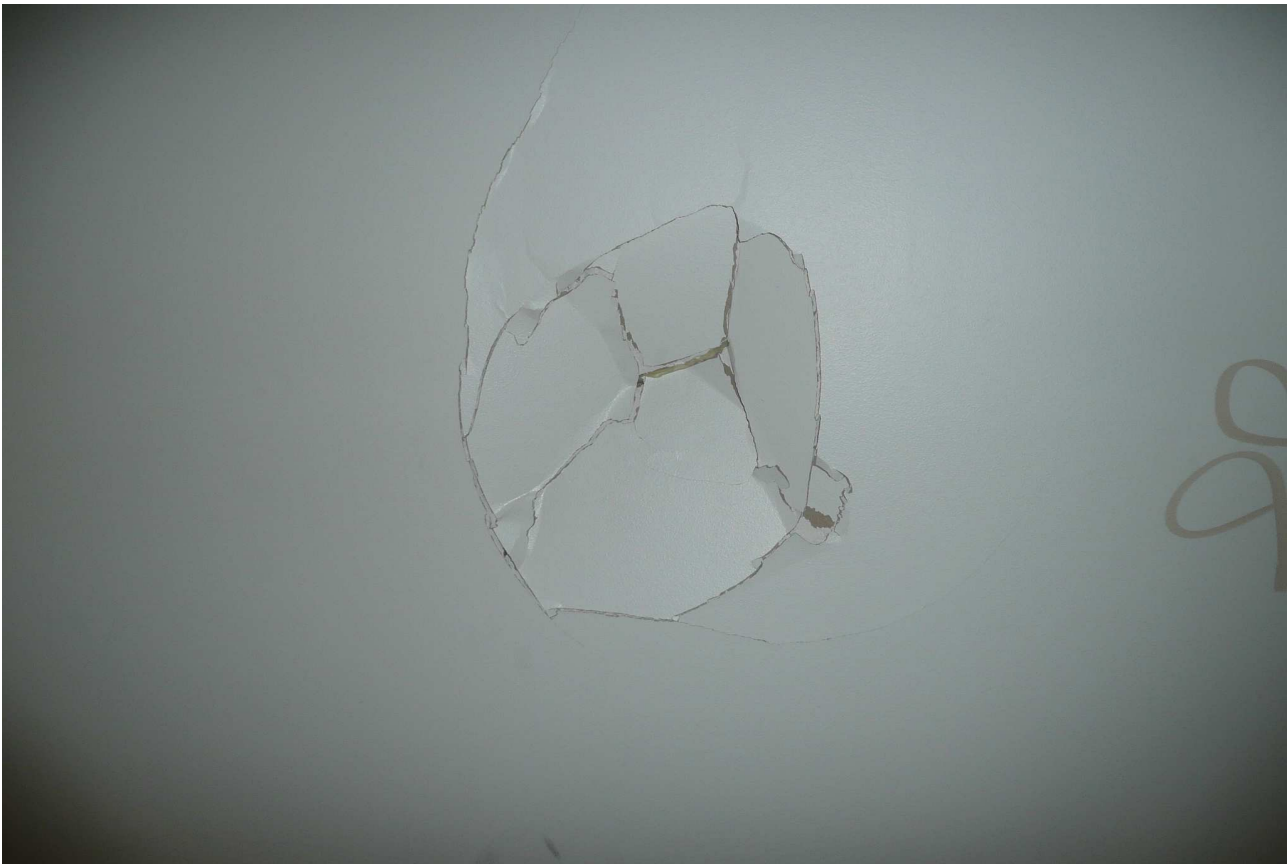
RAK- kuva 17. Seinissä esiintyy käytöstä aiheutuneita kolhuja.

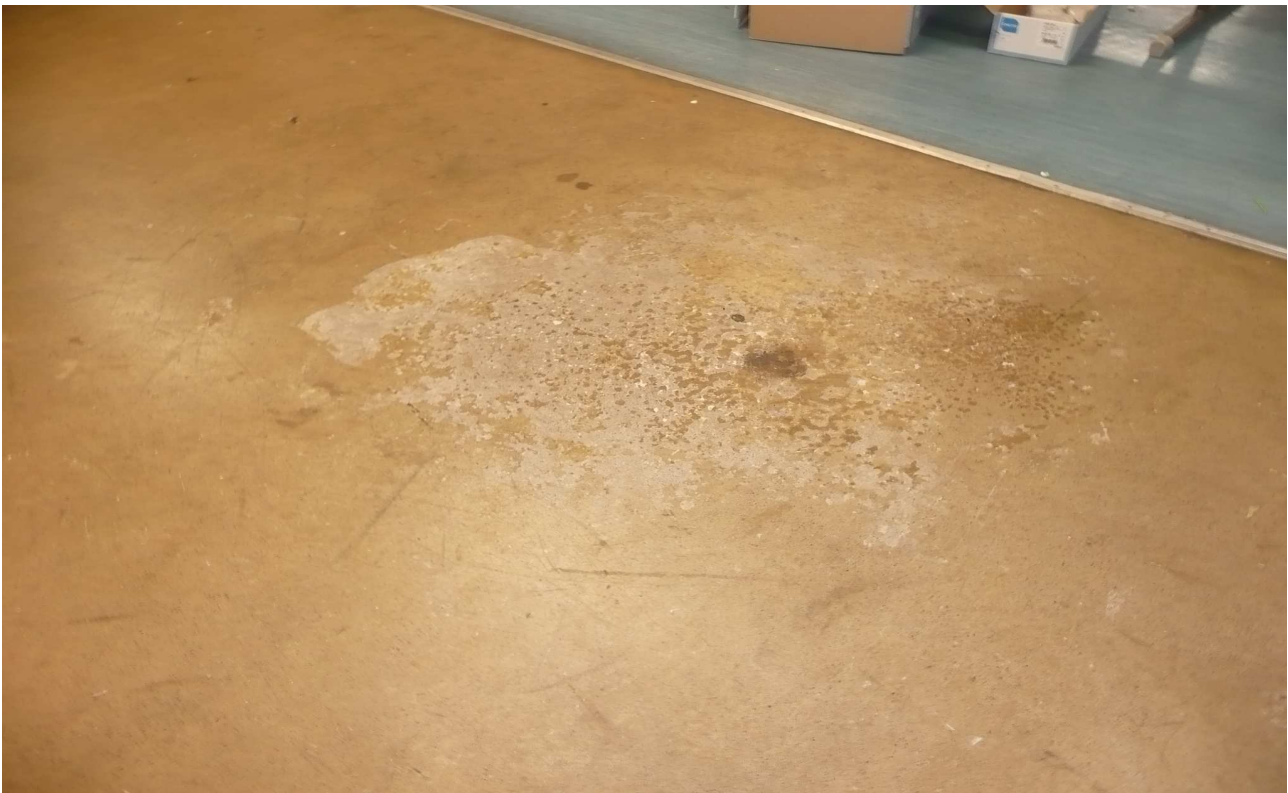
RAK- kuva 18. Opetushallien lattian pinta on rikki.

Pinnoitetaan opetushallien lattian vaurioituneet kohdat esim. akrylibetonilla. Toimenpiteet tulee suorittaa vuonna 2011.

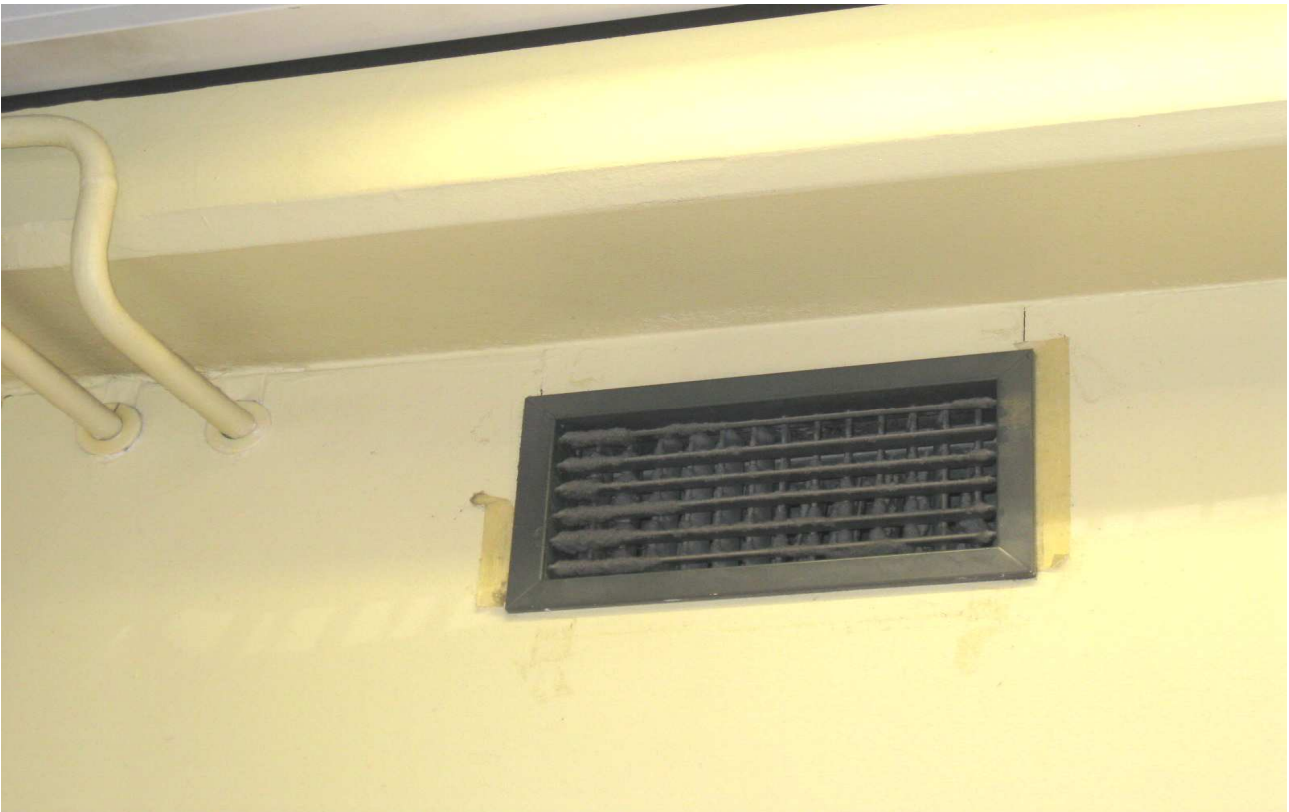
LVI- kuva 11. Yleiskuva pölyisestä pääte-elimestä.

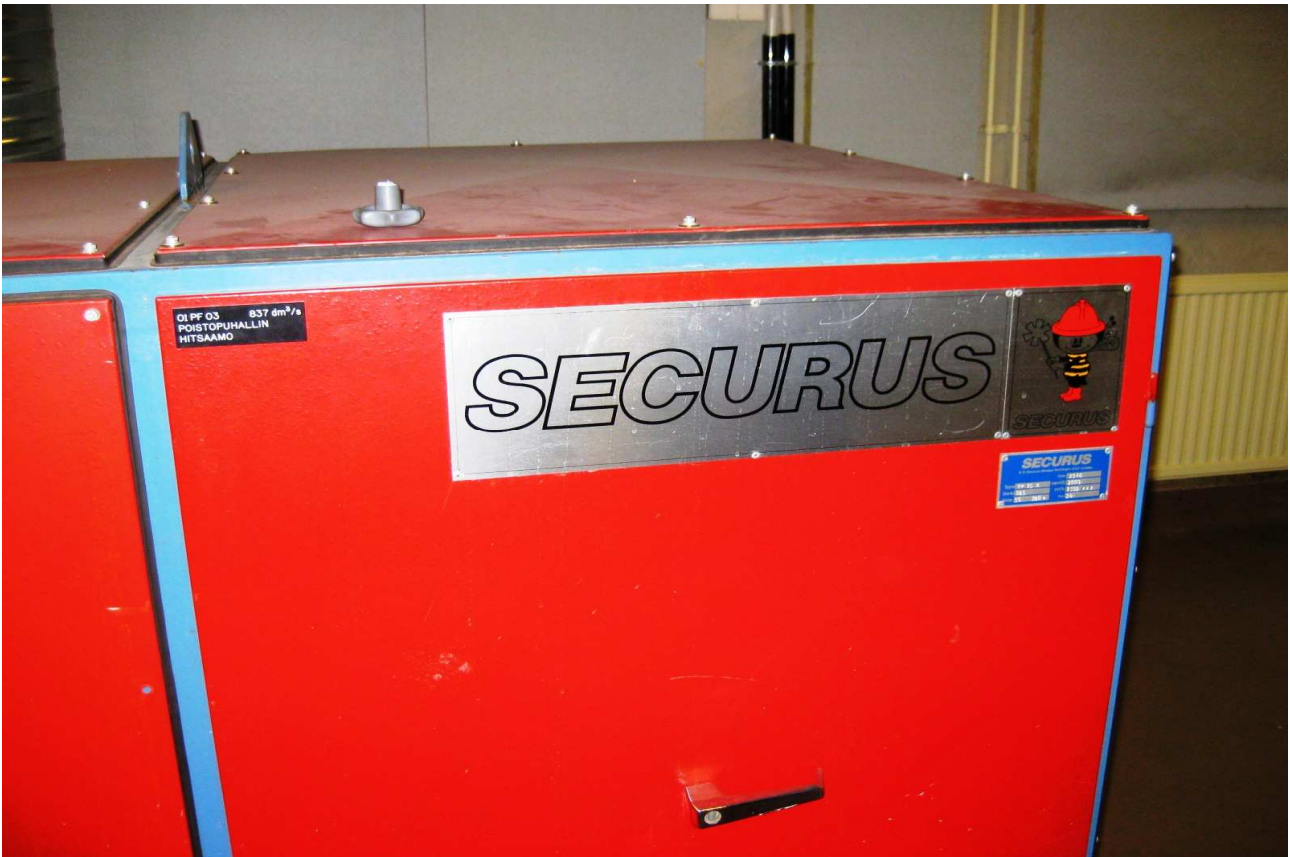
Koulun hitsauspaikkoja palvelee Securuksen savukaasupuhallin, joka sijaitsee työpajasii-
ven IV- konehuoneessa (LVI- kuva 17). Kone huolletaan käytössä olevien tietojen mukaan
samassa yhteydessä ilmanvaihtokoneiden kanssa. Puhallin on silmämääräisen arvion pe-
rusteella kunnossa. Puhallin tulee huoltaa säännöllisesti.

LVI- kuva 17. Koulun työpajan hitsauspaikkojen poistopuhallin.

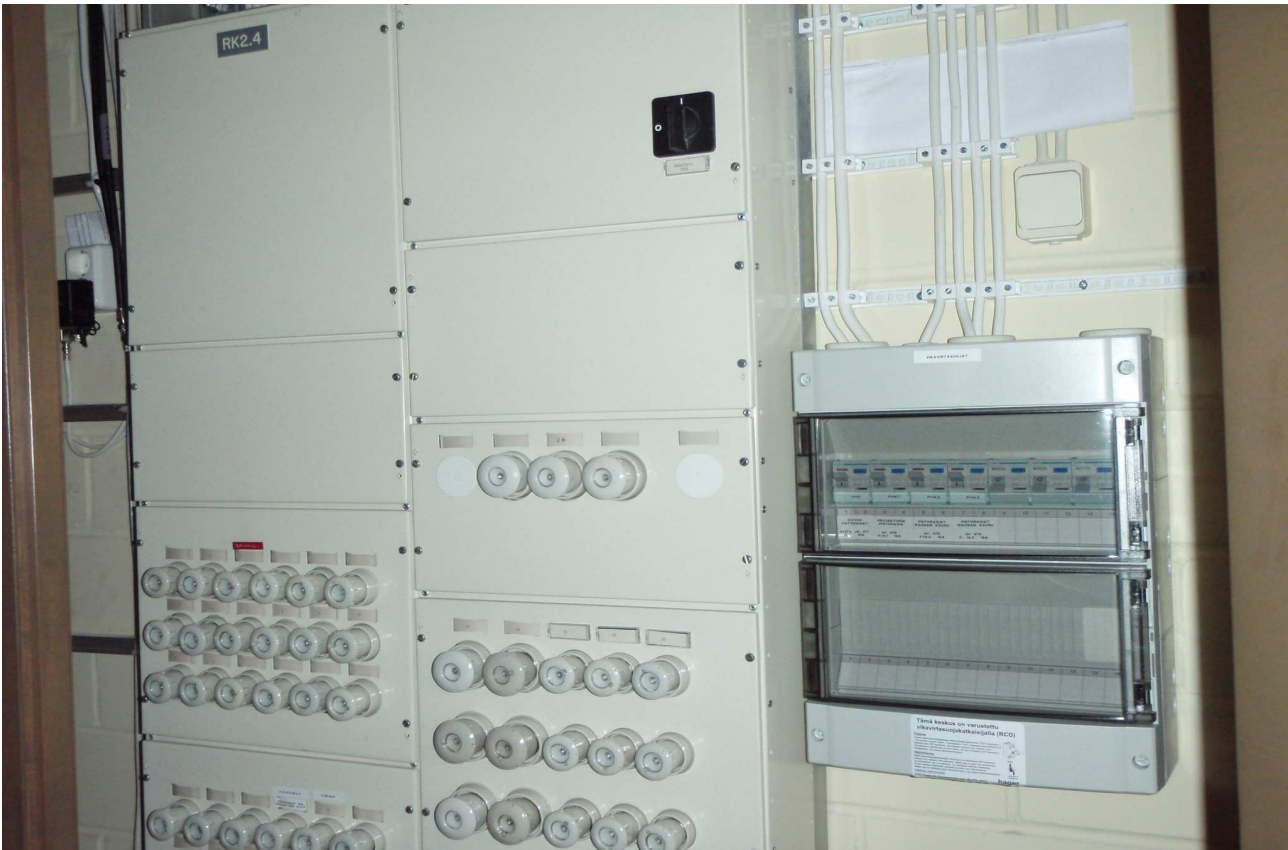
S-kuva 8. Opetustiloja palveleva keskus, keskuksen viereen on lisätty vikavirtasuojakyt-
kimet.
