VARIA OJAHAANTIE

LVIRS- TEKNINEN KUNTOARVIO

Kuntoarvion ajankohta: 20.01.2010 – 26.04.2010
Raportin päiväys: 17.05.2010
Tilaaajan yhteyshenkilö: Mikko Krohn, Vantaan kaupunki, (09) 839 22377

Kuntoarvion suorittajat:
Lemminkäinen Kiinteistötekniikka Oy

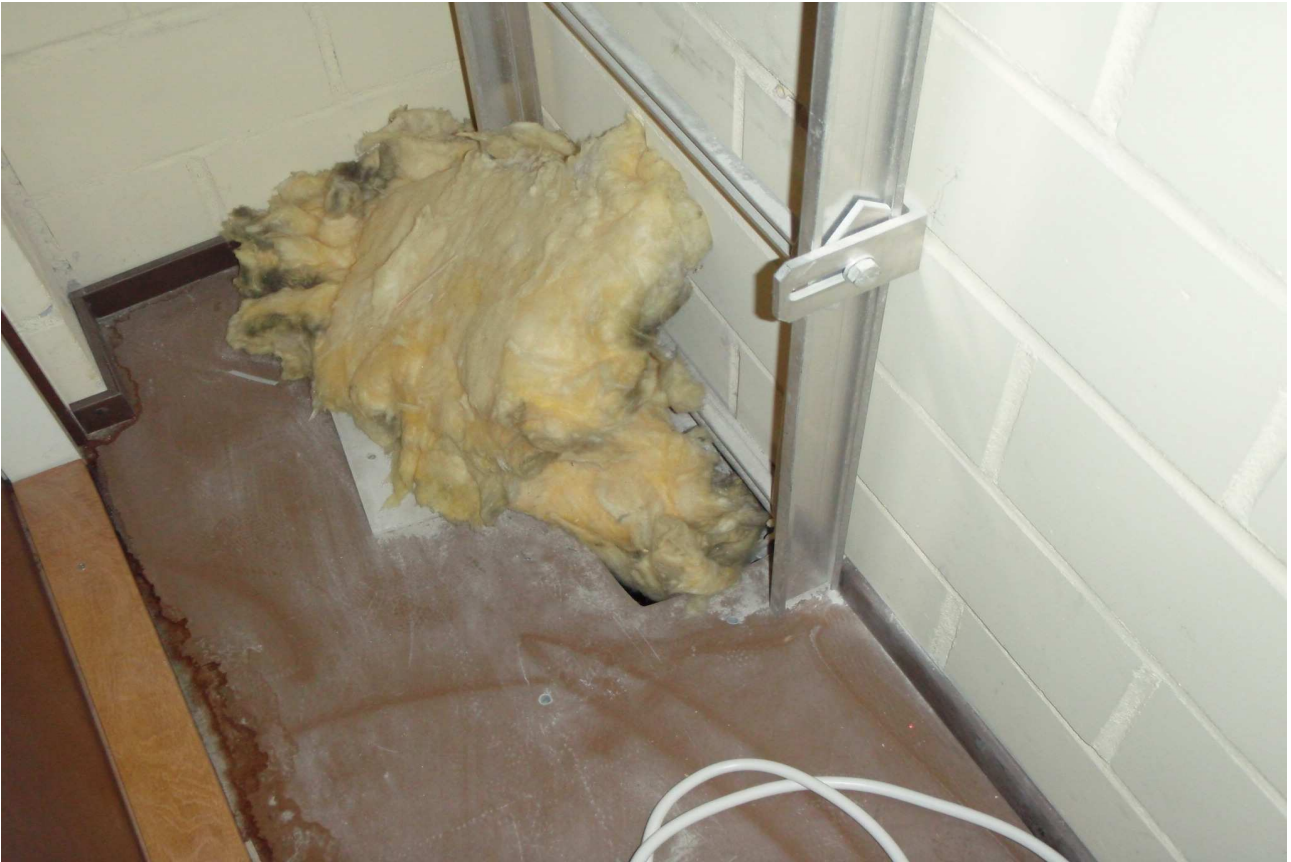
Rakennuksien kaapeliläpiviennit ovat yleisesti kaapelointireittien osalta puutteellisia.

S- kuva 12. Puutteellinen kaapeliläpivienni.
