TIIVISTYSTYÖN LAADUNVARMISTUS
MERKKIAINEKOKEILLA

VANTAAN AMMATTIOPISTO VARIA

27.10.2011

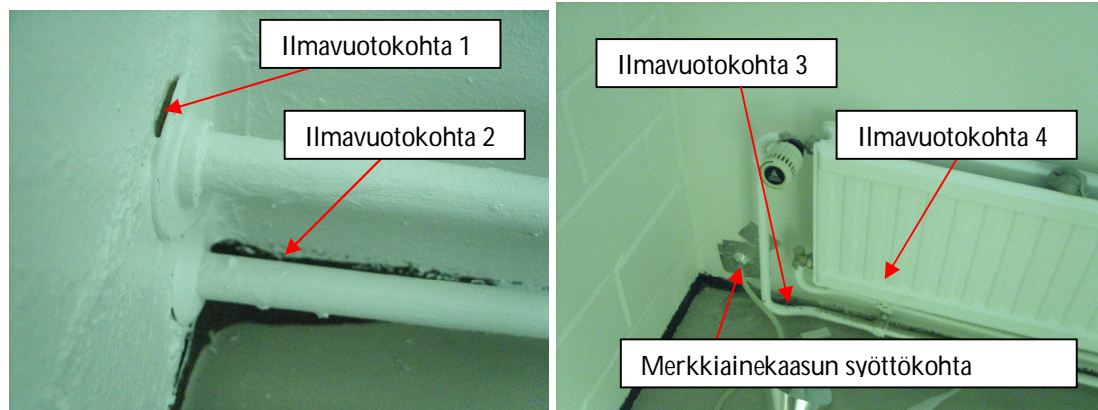
Kuva 1 (vasen). Huonetila 176, lepohuone. Kaikki huonetiloissa 179, 178 ja 176 havaitut ilmavuotokohdat (pois lukien ilmavuotokohta 1, putkiläpivienti) olivat kuvaan merkityn ilmavuotokohdan 2 mukaisia (ulkoseinän ja alapohjan liitos) syötettäessä merkkiainekaasua ulkoseinärakenteen lämmöneristetilaan.

Kuva 2 (oikea). Huonetila 166, kirjasto. Kaikki huonetilassa 166 havaitut ilmavuotokohdat (pois lukien ilmavuotokohta 4, patterin kiinnike) olivat kuvaan merkityn ilmavuotokohdan 3 kaltaisia (ulkoseinän ja alapohjan liitos) syötettäessä merkkiainekaasua ulkoseinärakenteen lämmöneristetilaan. Kuvassa toinen huonetilan 166 ulkoseinärakenteen tarkastelun merkkiainekaasun syöttökohta.

Ulkoseinien ikkunakarmien tiivistystyö on onnistunut. Havaitut ilmavuotokohdat sijaitsivat muutamaa poikkeusta lukuun ottamatta merkkiainekokein tarkastelluilla ulkoseinillä seinä-alapohjaliitoskohdassa.

Merkkiainekokein havaitut ilmavuotokohdat ja merkkiainekaasun syöttöä varten tehdyn porareiat paikataan tiivistystyössä käytössä olleilla materiaaleilla. Laadunvarmistusta merkkiainekokein jatketaan tiivistystyön edetessä pistokoeluoontoisesti.
