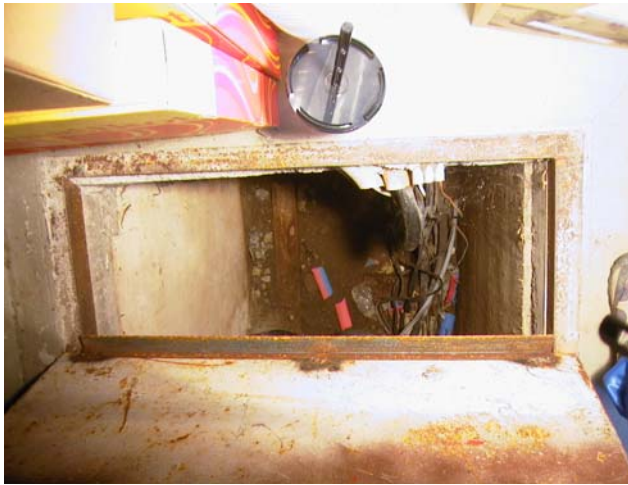
- Kuva 1. Kulkuaukko varaston lattiassa ennen betoniseinän puhkaisua. Alustilaan ei siis ollut pääsyä.
- Kuva 2. Käyntiaukon vieressä on muottirakenteita jätetty alustilaan. Näissä puu ja vanerirakenteissa on **runsaasti lahovaurioita**.
- Kuva 3. Alustilan käyntiaukko alustilasta päin katsottuna. Käyntiaukossa on puurakenteinen kehys, joka on poistettava.
- Kuva 4. Kuva alustilan toiseen päähän, tila on noin 30 cm korkea, joka ei mahdollista läpivientien tiiveyden tutkimista. Alustilassa näkyi rakennusjätettä, myös lahoavaa puutavaraa.

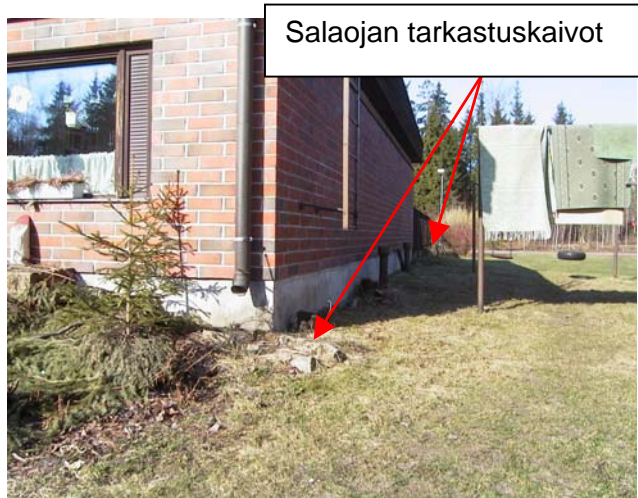
- Kuva 5. Rakennuksen salaojaputkien tarkastuskaivoista löytyi 3 kpl. Näissä kaikissa vedenpinta oli salaojaputkien alapinnassa, josta voidaan todeta niiden toimivan.
- Kuva 6. Rakennuksen etupihan puolelta katsottuna vasemman puoleisessa päädystä löytyi vain yksi tarkastuskaivo.
