Kuntotarkastus

Vaahterakuja 4b, Vantaa

Arkkitehtuuritoimisto Visio Oy

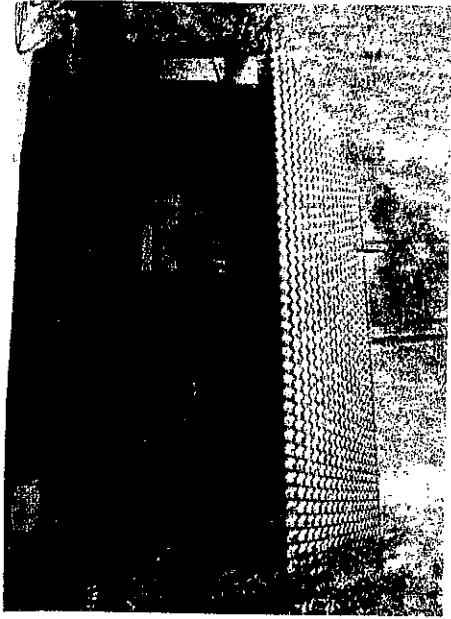
Kuvassa 1 on rakennuksen julkisivua. Ulkoverhous on tiiltä. Vesikatto on betonikattotiiltä. Sokkeli on betonia.

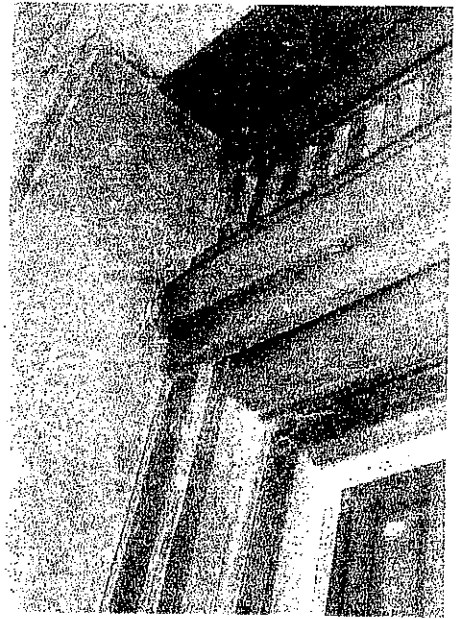
Kuva 3 on rakennuksen ikkunan alalaitaa. Vesipelti viettää ulos päin. Ikkunat on 3-lasisia ja maalattuja. Nykyinen asukas on maalannut ikkunoita.

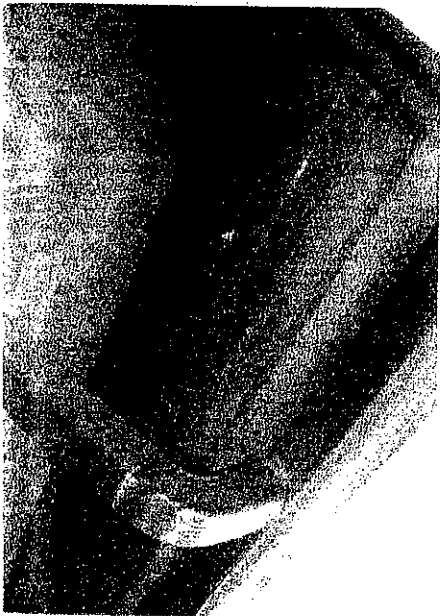
Kuva 4 on rakennuksen räystästä. Räystäskouruissa ei havaittu merkittäviä puutteita, mutta *kourut ovat osin ruosteessa ja tulee uusia joidenkin vuosien kuluttua.*

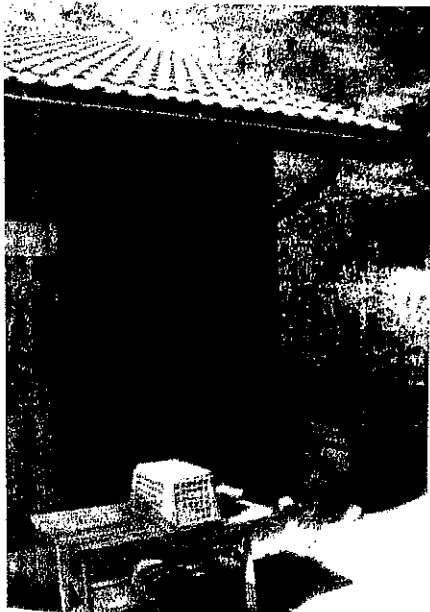
Kuva 7, taloa takapihalta. Sadevedet on ohjattu maahan. *Ikkunan ulkopuolella vaatii huoltotoimia. Maanpinnan muotoja tulee korjata.*

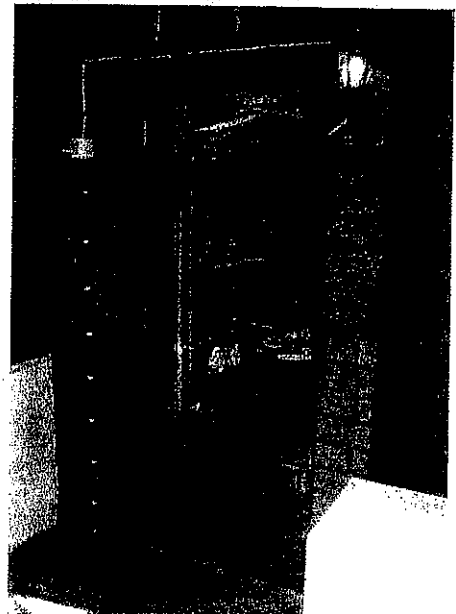
Kuva 9, takapihalle johtava ovi on kaksilehtinen. Ovi tulee uusia tai peruskorjata.

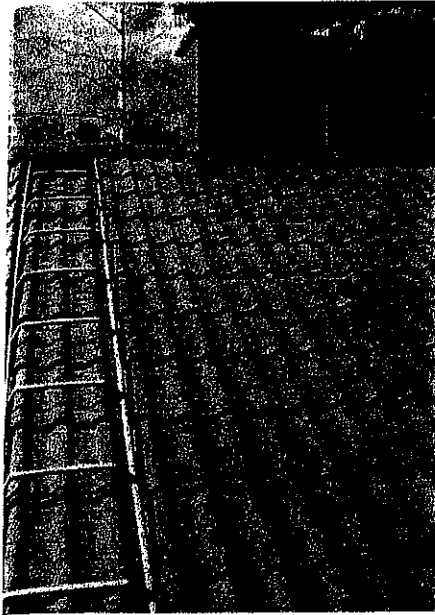
Kuvassa 10-12 on vesikattoa. Katto oli betonikattotiiltä. Lumiesteet puuttuivat sisäänkäyntien kohdilta. Läpivientinä oli muurattuhormi ja viemäriin tuuletus. Tiilen alla oli aluskate. Aluskatteena oli muovi, *aluskatteen kunto tulee tutkia, kun katon alapuolelle järjestetään kulkureitti. Tiilen pinta ja alla olevat roskat tulee puhdistaa. Savuhormin päälle tulee asentaa sadesuoja. Ylimmäinen harjatiili tulee kiinnittää paikoilleen. Lapetikkaat oli yläpäästään ruosteessa. Kourut tulee puhdistaa. Katolle menevien tikkaiden alin puola on liian alhaalla.*

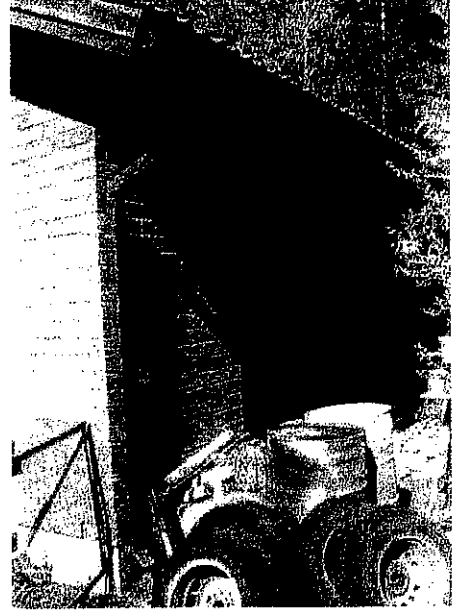
Kuva 15, *varaston (nykyisin autotallin) oven pinta tulee peruskorjata. Päätyräystäään otsalauta tulee maalata ja päälle tulee kiinnittää vesipelti.*

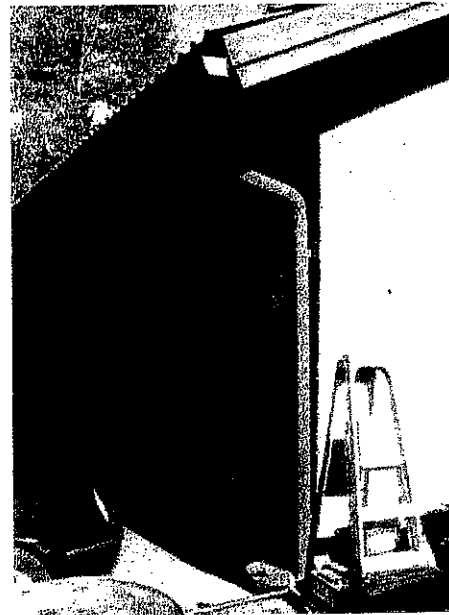
Kuva 17, *autotallin oven pinta vaatii peruskorjausta tai uusimista.*

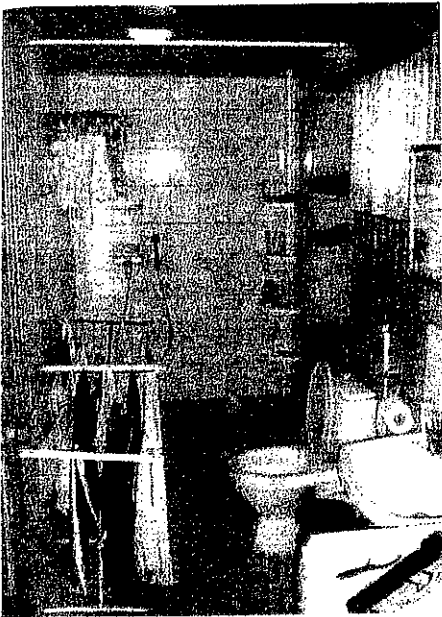
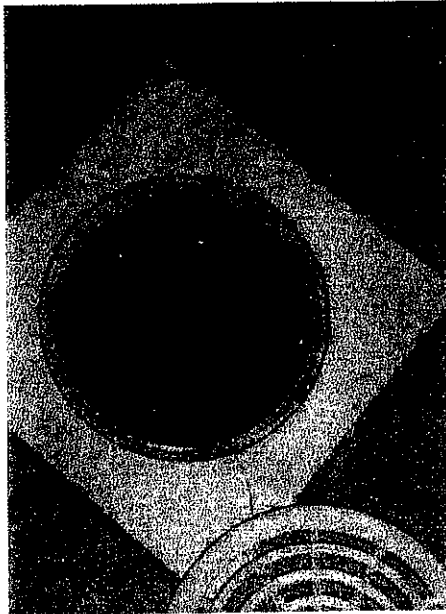
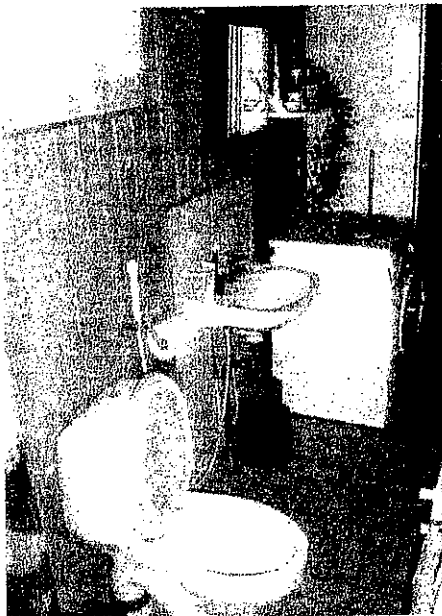
Kuvat 19-22. Pesuhuone

- saumaukset, elastiset kitit: ***lattian ja seinän rajakohdan silikoneissa esiintyi vähän mikrobikasvustoa, esteettinen haitta, joka osaltaan johtuu tilan suuresta kuormituksesta ja ilmanvaihdon puutteista.***
- lattiakaivo: muoviva, kansi muoviva, vesieristeen reunaa ei havaittu, mutta kertoman mukaan laatan alla on vesieriste. Eriste on nykyisen asukkaan asentama.
- ***Kiristysrenkaan ja kaivon rajakohta tulee tiivistää silikonilla.***
- vesijohtojen läpiviennit on tiivistetty silikonilla.
- kallistukset: lattia vietti pääosin kaivoon päin
- hiushalkeamat: ei havaittu
- ***kosteusjäljet: sisäovi on vaurioitunut sisäpuolelta kosteuden seurauksena.***
- ***ilmanvaihto: katossa oli iv- venttiili, hormi on taipuisaa alumiiniputkea.***
- Kalusteet ja varusteet: Tila oli varustettu suihkulla, lavuaarilla ja wc -istuimella sekä pesukoneella.
- Pintakosteutta ei havaittu lainkaan.

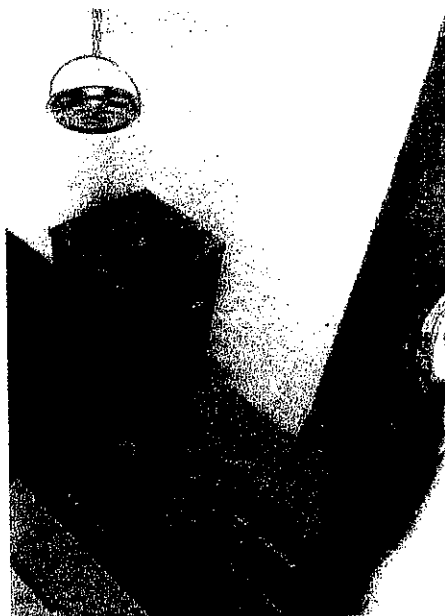
Kuva 23. Sauna

- Ks. pesuhuoneen havainnot.
- Saunassa iv -poisto ja -tuloventtiilit. Lisäksi ilma poistuu kiukaan kautta. Korvausilma hormi on katkaistu lattian tasolta. Hormi tulee nostaa ylös, jotta vesi ei pääse hormiin. Saunan paneeleissa ei havaittu vaurioita, mikä olisi aiheutunut heikosta ilmanvaihtuvuudesta.
- Saunassa oli puukiuas, alkuperäinen. Käyttöikänsä perusteella kiuas tulee uusia lähitulevaisuudessa.
- ***Kerrottiin, että lattian kuivakaivo on ohjattu toisen kuivakaivon kautta viemäriin. Välissä tulisi olla hajulukko. Tämä virhe voi aiheuttaa tilassa viemäristä tulevia hajuja.***

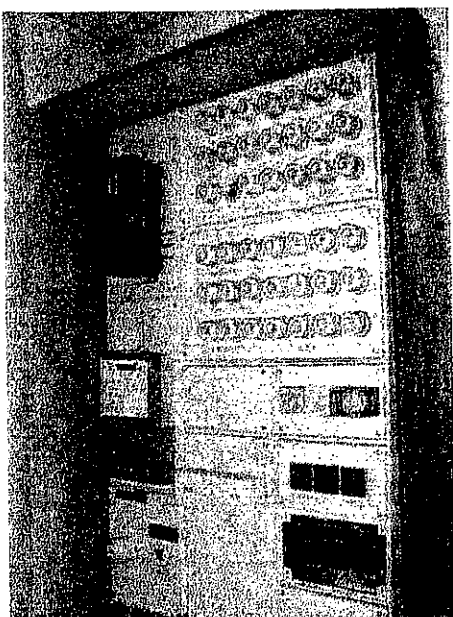
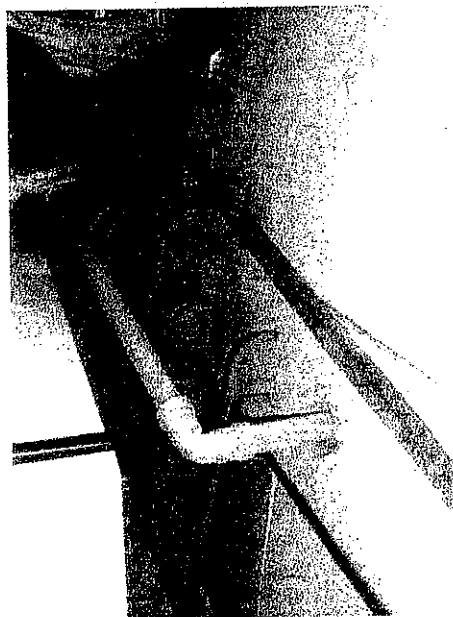
- **Asuintiloissa ei havaittu korvausilmaventtiileitä.**
- Kahdessa makuutilassa oli muovimatto.
- Kuva 24-26, tekninen tila: tilassa on lämminvesivaraaja vm. 2000, vesimittari, sähköpääkeskus 80A,

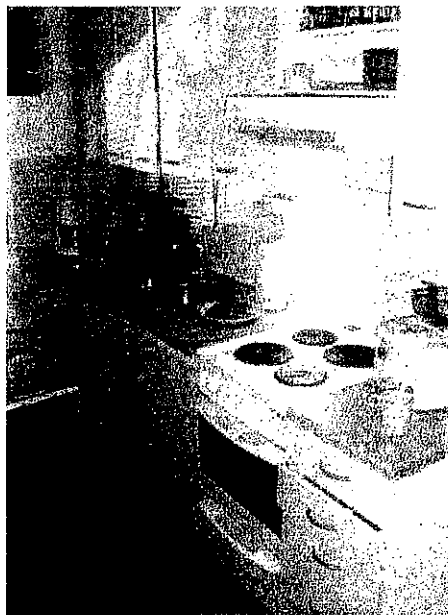
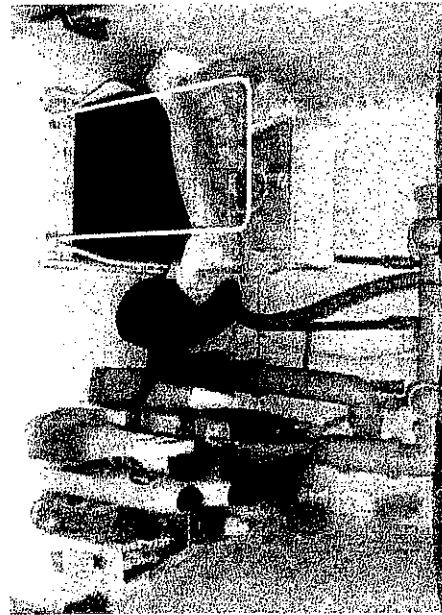
- Kuva 29, Keittiö: seinäpatteri on irrotettu. Varusteet ovat liesi, astianpesukone (alapuolella olevaa suojamuovia ei havaittu), jääkaappipakastin. Allaskaappissa ei havaittu vaurioita, kuva 30.
