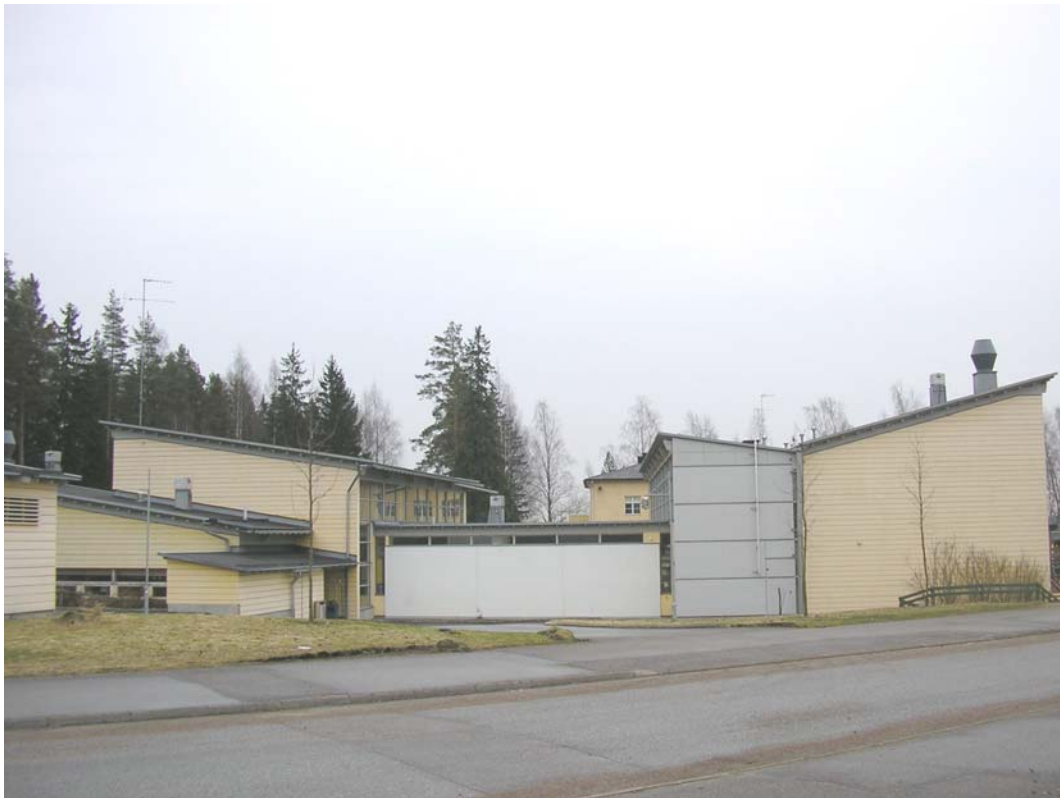
Kuva 1 Pohjoispääty, jossa keittiö ja päiväkoti vasemmalla ja koulusiipi oikealla.

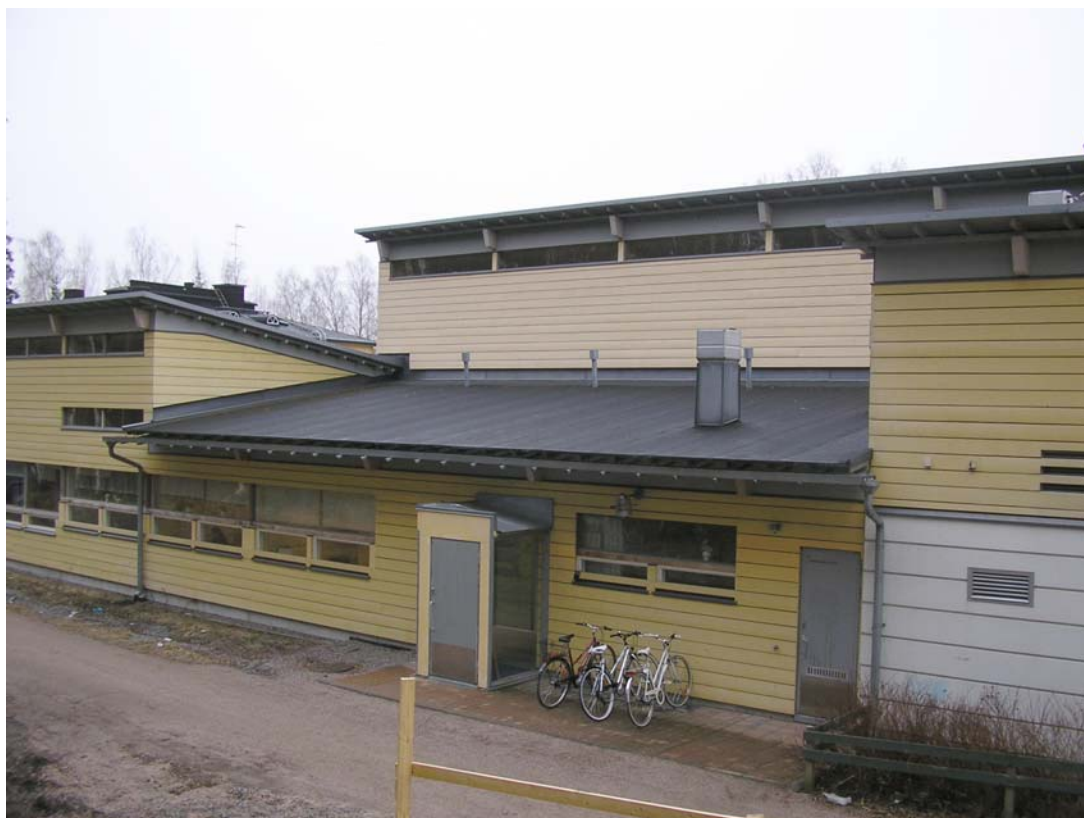
Kuva 2 Itäisivun julkisivu, jossa oikealla on väestönsuojan seinää.

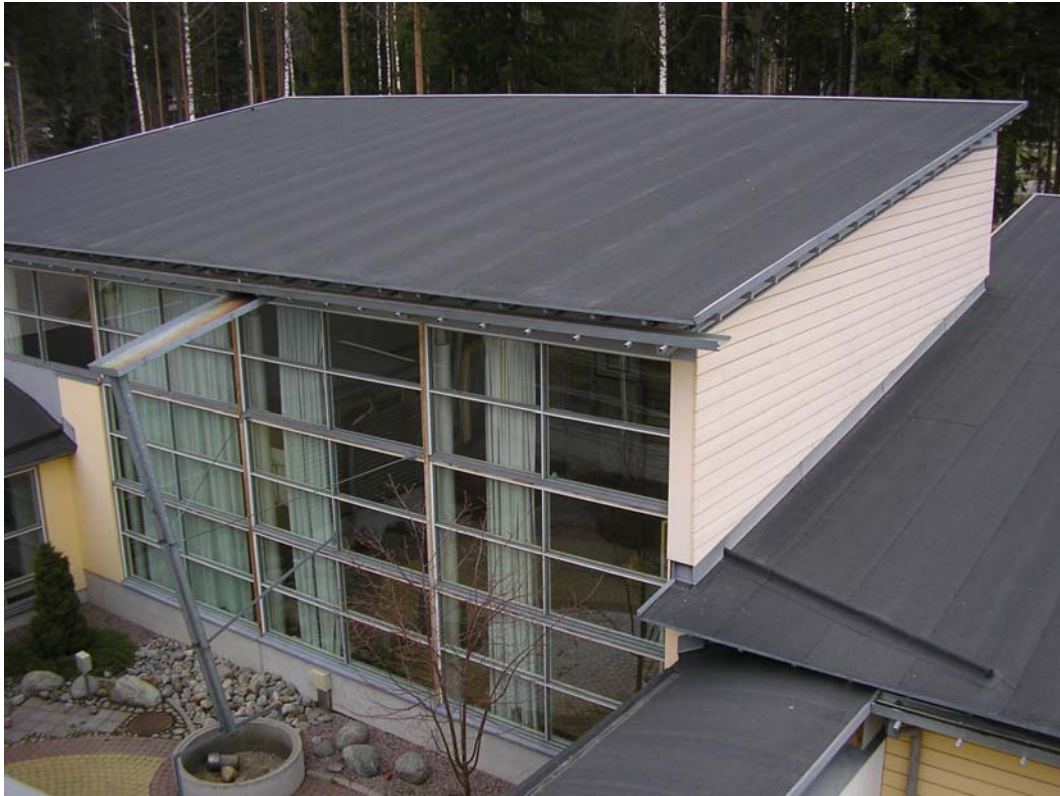
Kuva 3 Monitoimisalin ulkoseinä nousee vesikaton yläpuolelle. Länsisivu on lasiseinä.

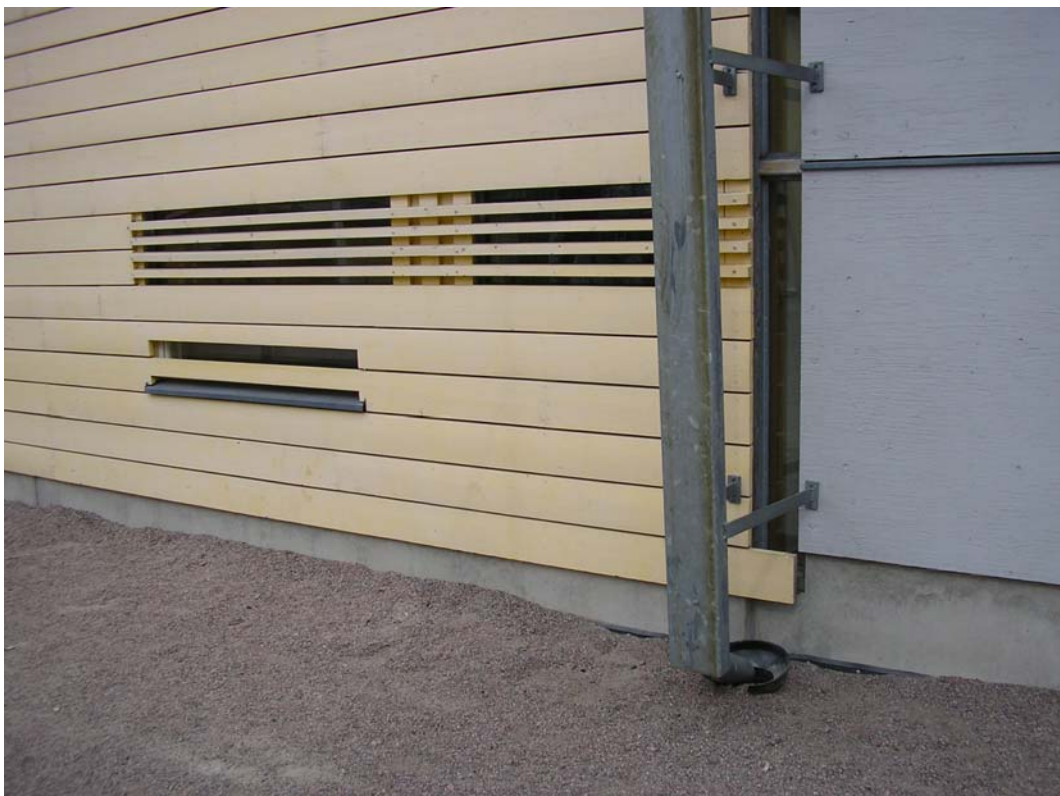
Kuva 4 Koulusiiven eteläpääty, jossa ikkunoiden eteen on tehty kiinteät ritilät. Syökytorvikaivoon on laitettu pihan hiekkaa.

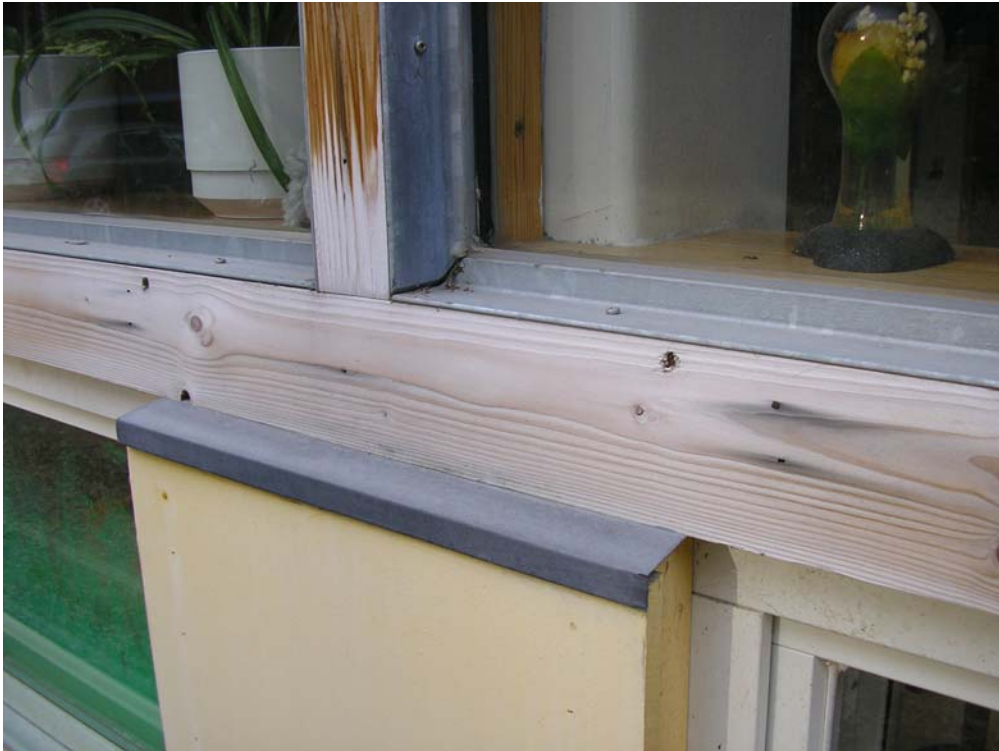
Kuva 5 Kiinteän ikkunan ja avattavan ikkunan liittymä. Välikarmin puulista on vasten vesipeltiä. Vesipellin kaltevuus on riittämätön ja pellissä ei ole päätaitteita. Puulistat ovat kärsineet säärasituksesta ja vedestä.

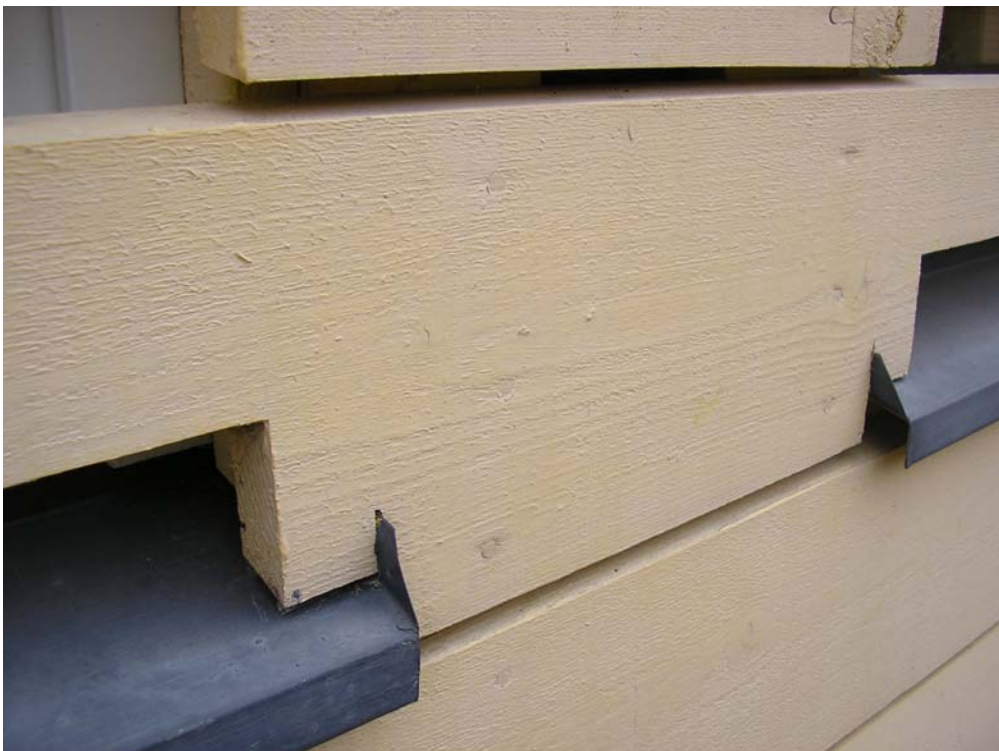
Kuva 6 Huonosti ratkaistu puuverhouksen ja vesipellityksen yksityiskohta, jossa puu voi lohjeta ja pellille tehty rako imee vettä. Laudan pinta on lähes pellissä kiinni. Ratkaisu on myös esteettisesti huono.

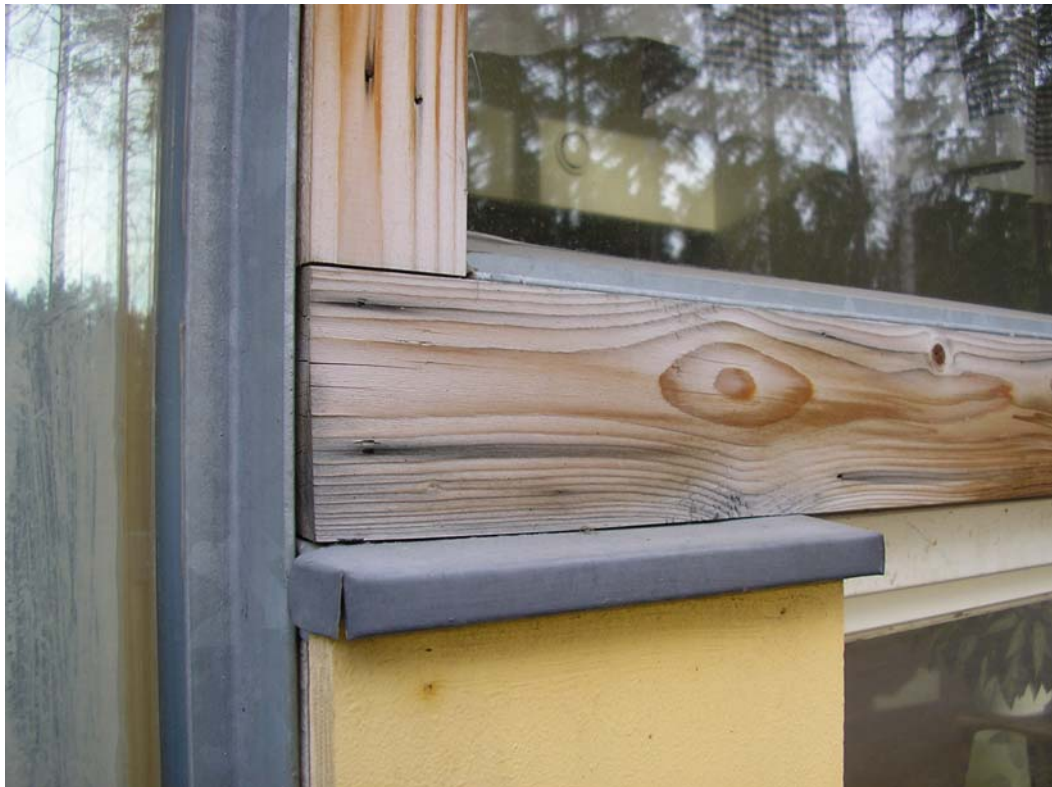
Kuva 7 Selviä rakoja teräslistojen ja puulistojen välissä. Puulista on kiinni vesipellissä, jossa ei ole riittävää kallistusta.

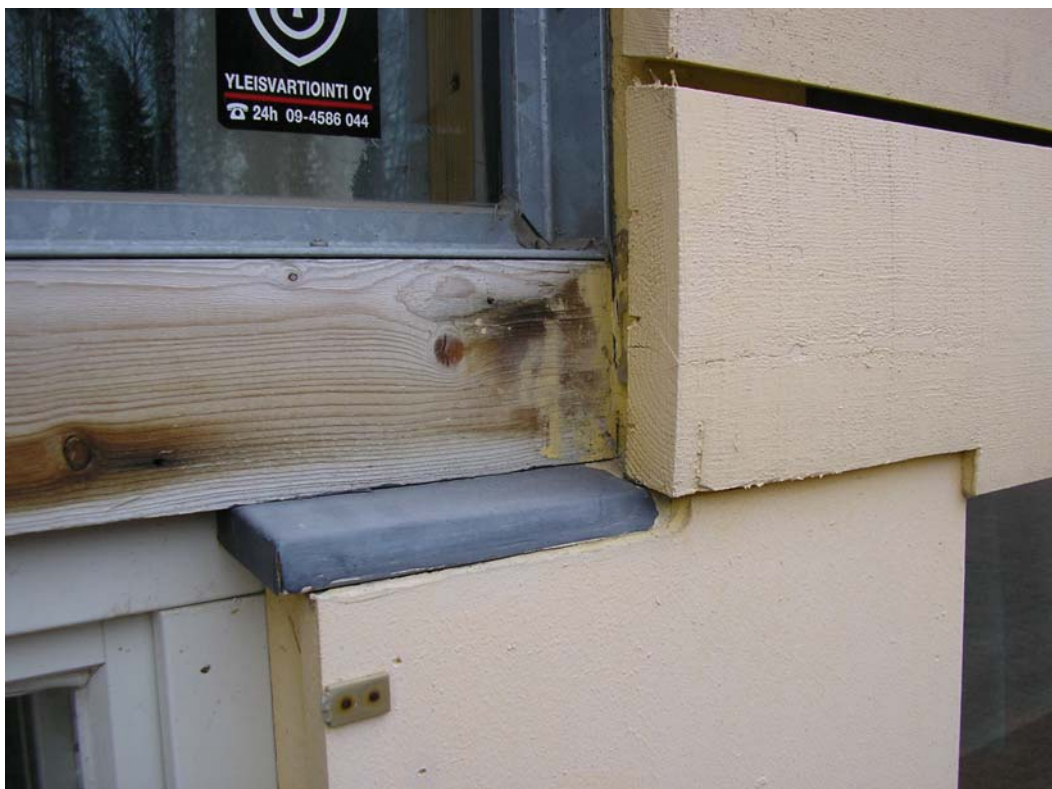
Kuva 8 Kiinteän ikkunan ja avattavan ikkunan liittymä, jossa vesipelti ei yllä edes vanerin ulkopintaan asti. Puulista on kiinni vesipellissä ja liittymässä on useita rakoja, joista vesi pääsee.

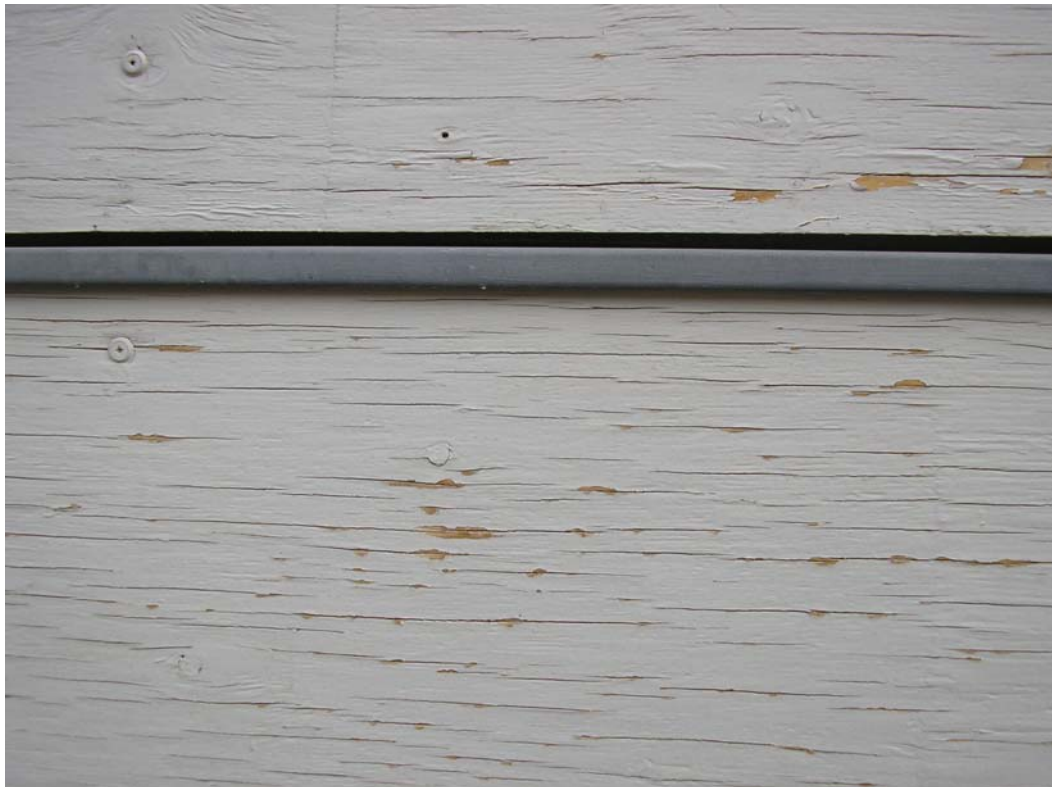
Kuva 9 Huonokuntoinen vaneri koulusiiven eteläpäädyssä. Levyn alareunassa ei ole kunnollista tuuletusrakoa.

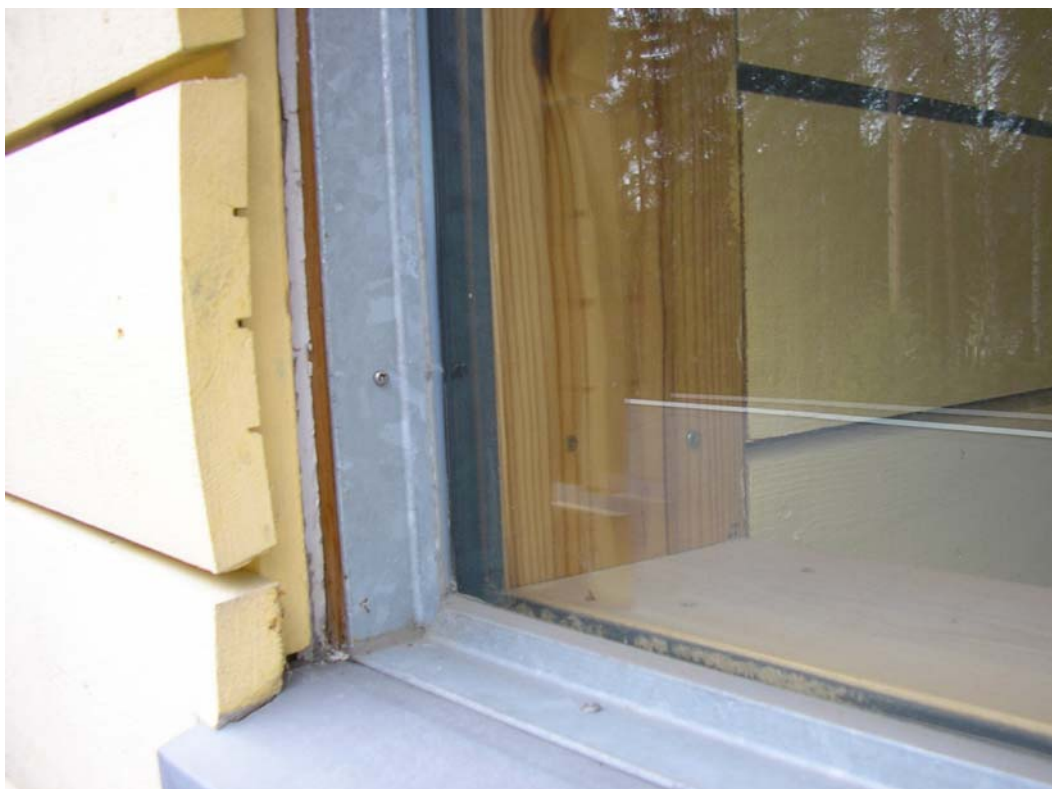
Kuva 10 Tyypillinen ikkunanpieli, josta puuttuu rakenteita suojaavat piellistat. Vesipellin kaltevuus on riittämätön, joten pellin ja teräslistan välistä imeytyy vettä ikkunarakenteisiin.

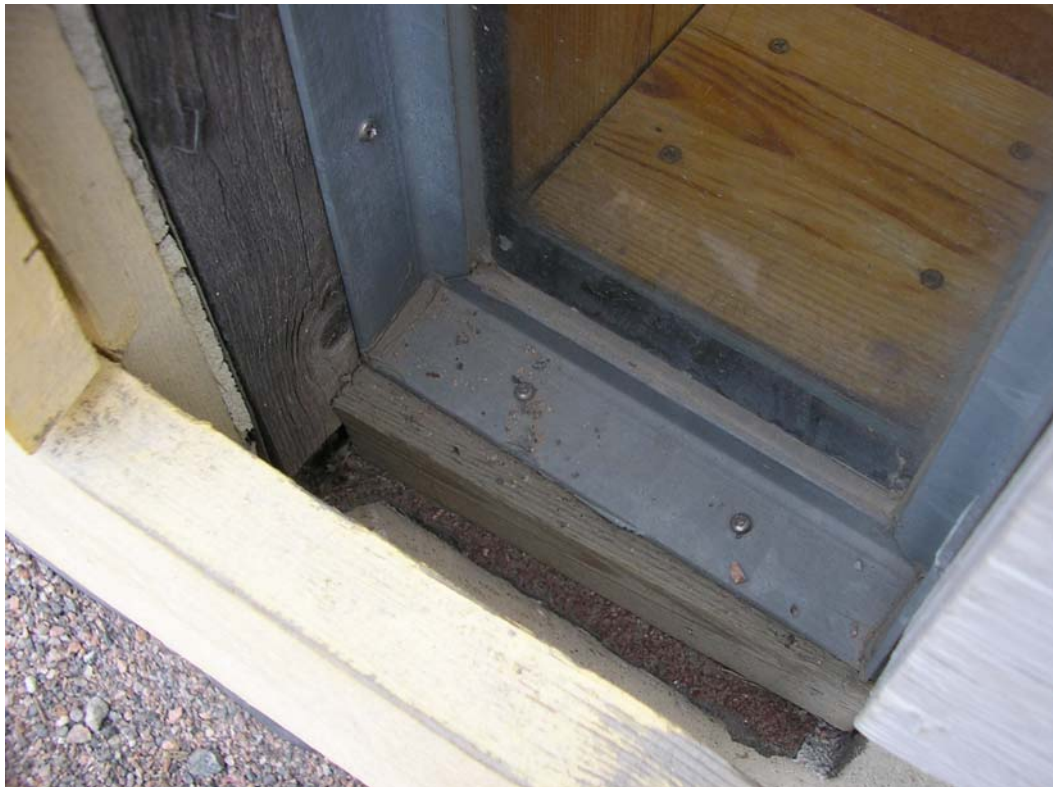
Kuva 11 Koulusiiven eteläpäädyn ikkunan alareunasta puuttuu vesipelti.

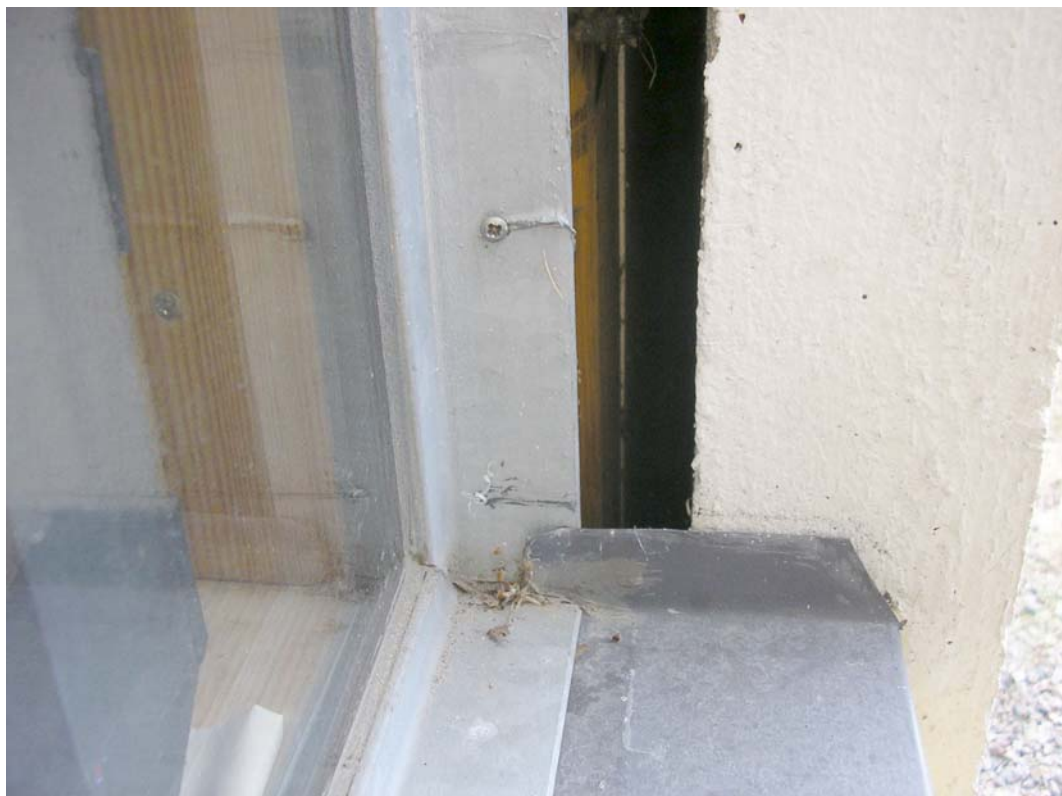
Kuva 12 Pohjoisen yhdyskäytävän kuvaamataidon verstaan ikkunan vesipellissä ei ole kallistusta. Sivupielessä ei ole listaa, vaan on suora yhteys tuuletusra-  
koon.

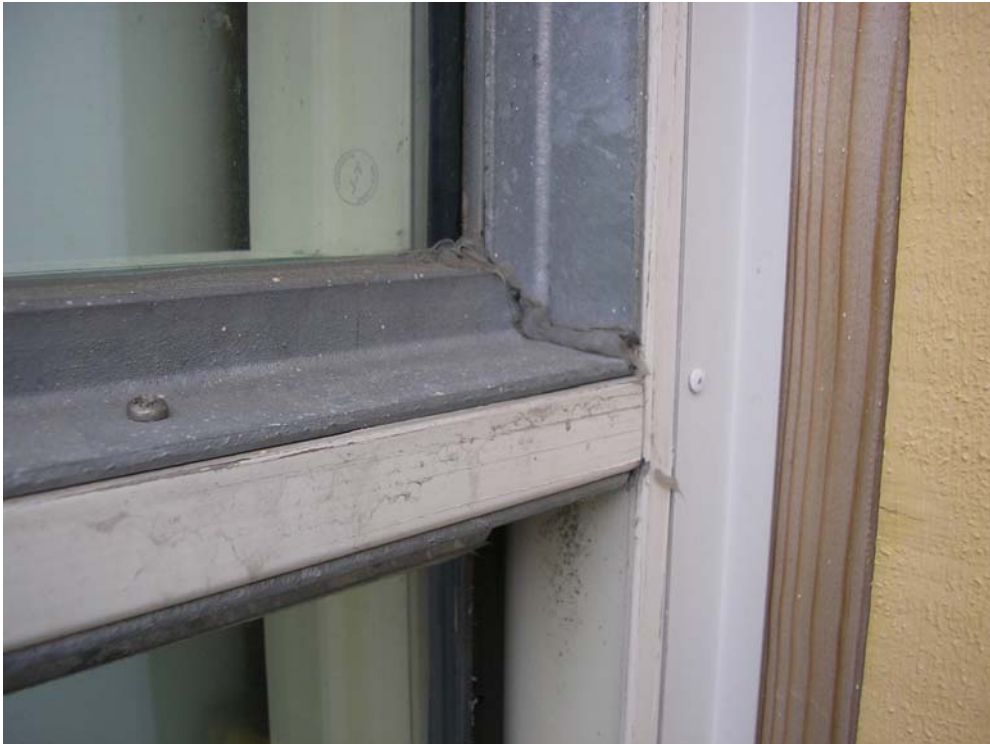
Kuva 13 Kiinteiden ikkunoiden lasilistana olevat sinkityt teräslistat eivät ulotu karmen ulkopintaan asti. Ikkunan sivupielessä on sekalaisia listoja.

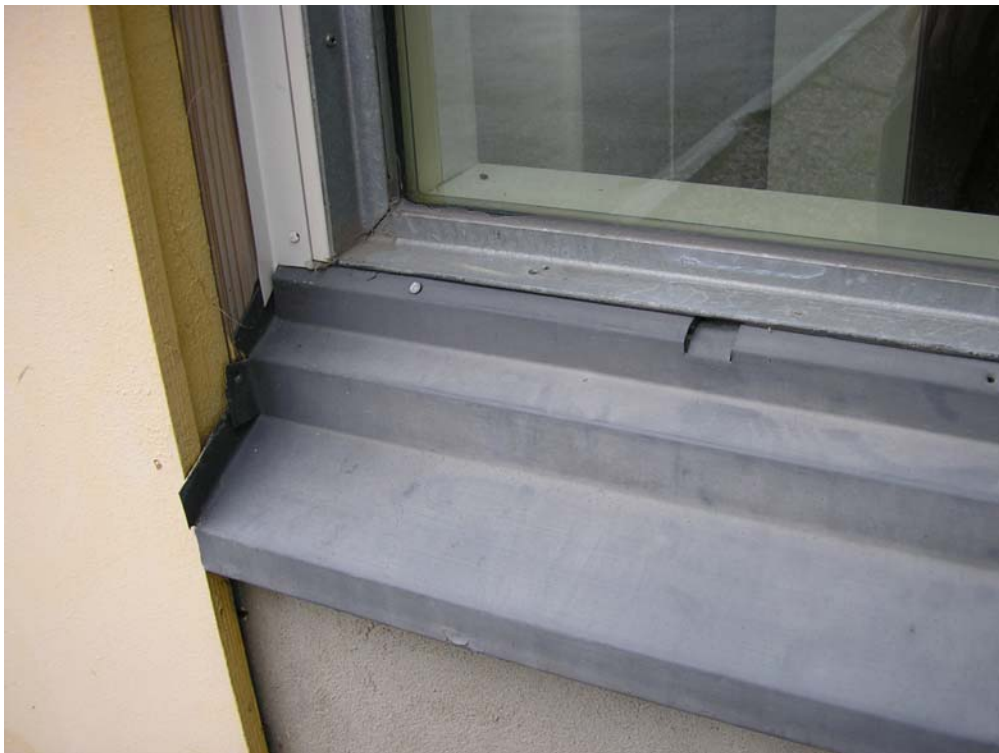
Kuva 14 Ruokasalin kiinteän ikkunan alareuna, jossa lasilistan ja vesipellin liittymässä pellin kallistus on riittämätön. Vesipellin liittymät eivät ole tiiviit ja kaksimetrisen pelti on kiinnitetty vain parilla naulalla.

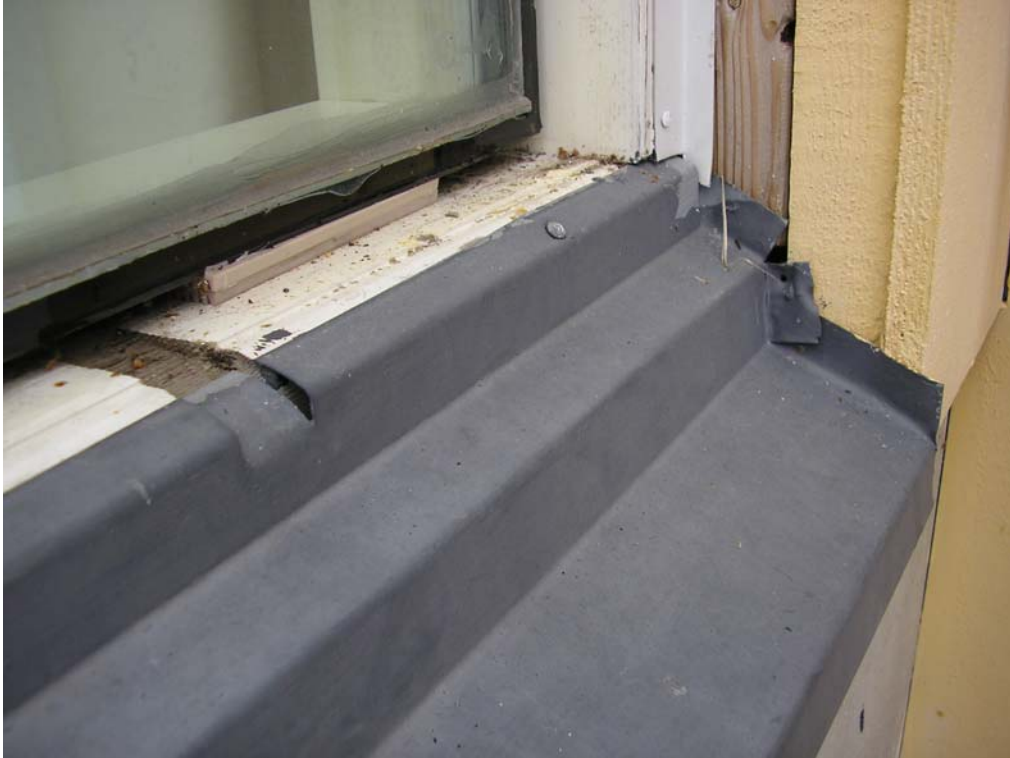
Kuva15 Ruokasalin kiinteän ikkunan kohdalta tehtiin avaus. Teräslista ja vesipelti ovat vain n. 5 mm limittäin. Teräslistan ja lasielementin välissä on siliikonikittaus. Vesipellissä on koloja, joista pääsee vesi. Umpiolasielementin ja karmin välissä ei ole tiivistyskittausta.

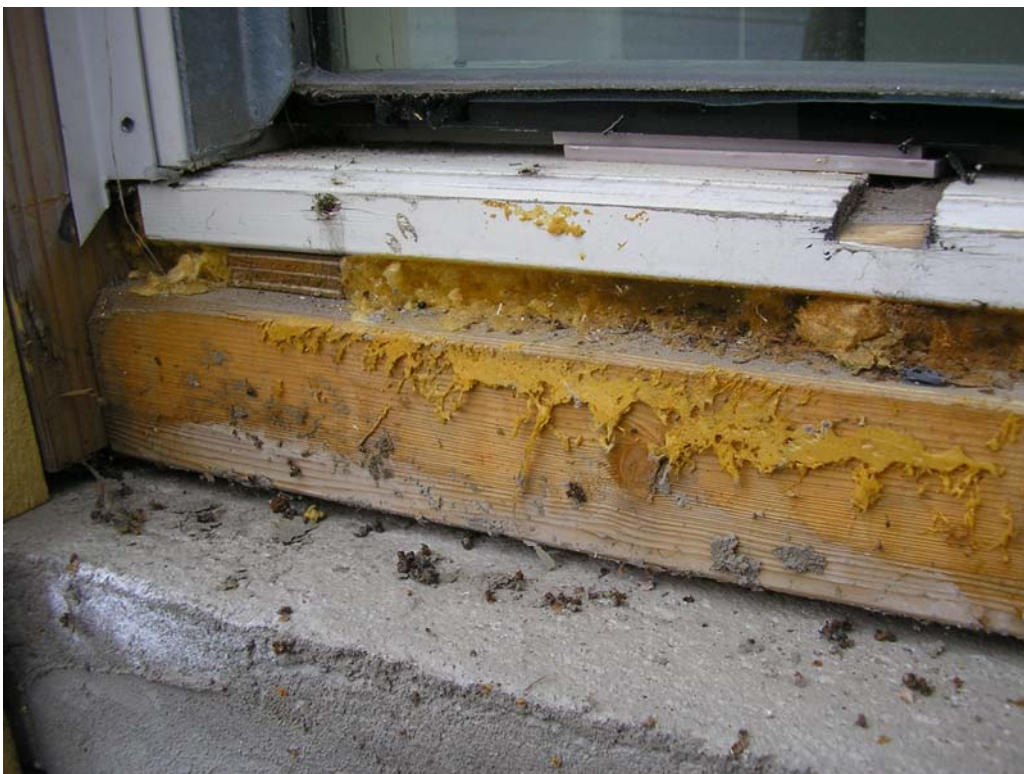
Kuva 16 Ruokasali ikkunan avauskohdalla on karmin ja vaakaprofiilin välissä polyuretaanivahto. Puun ja betoni välissä ei ole bitumikermiä.

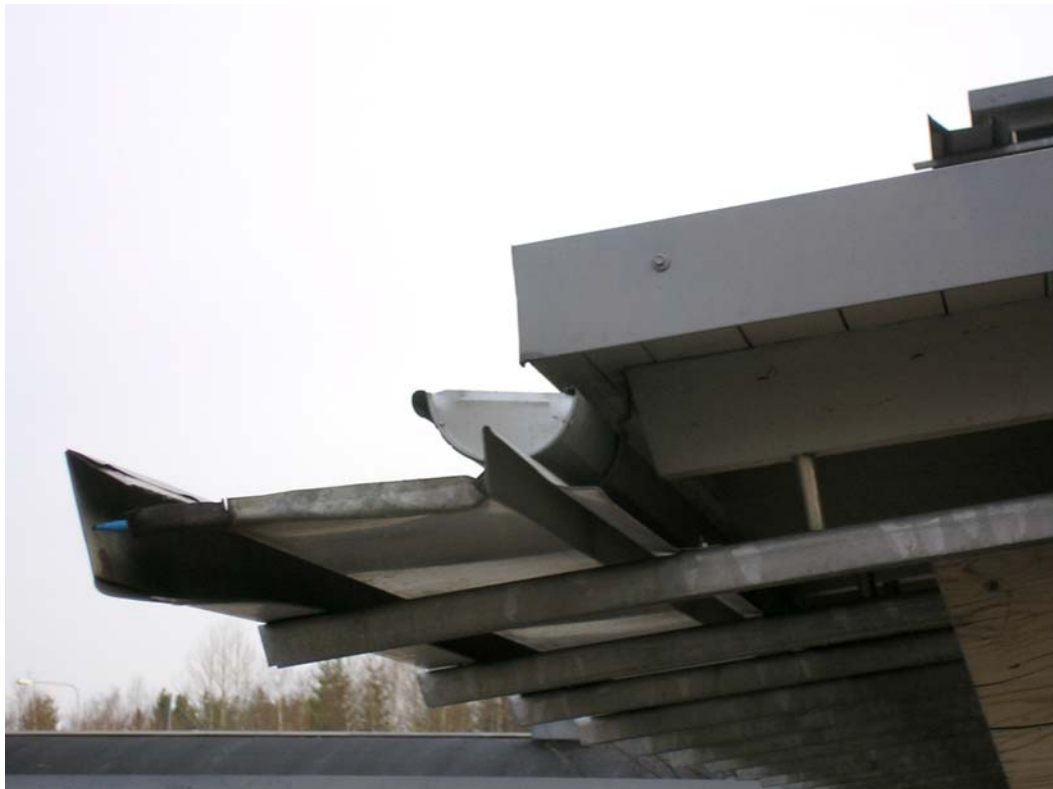
Kuva 17 Päiväkodin länsisivun räystäälle on lisätty räystäskouru varsinaisen räystäskourun päälle.

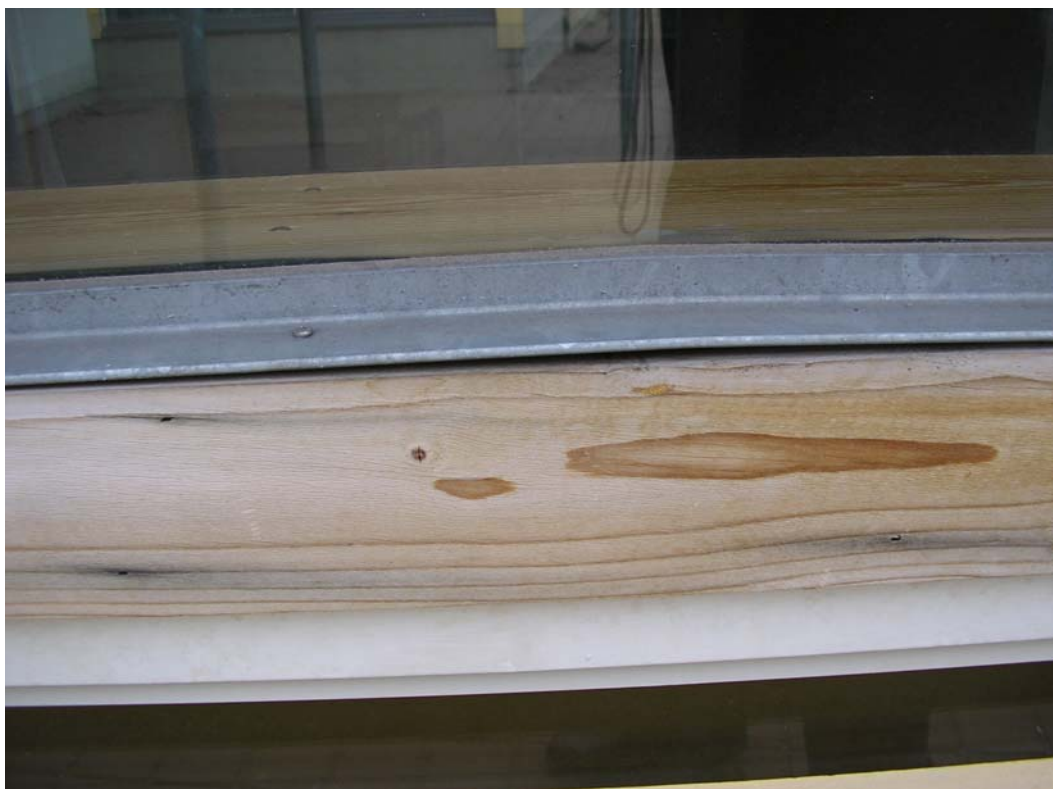
Kuva 18 Kiinteän ikkunan sinkitty teräslista on noussut kaarelle ja raosta pääsee vettä.

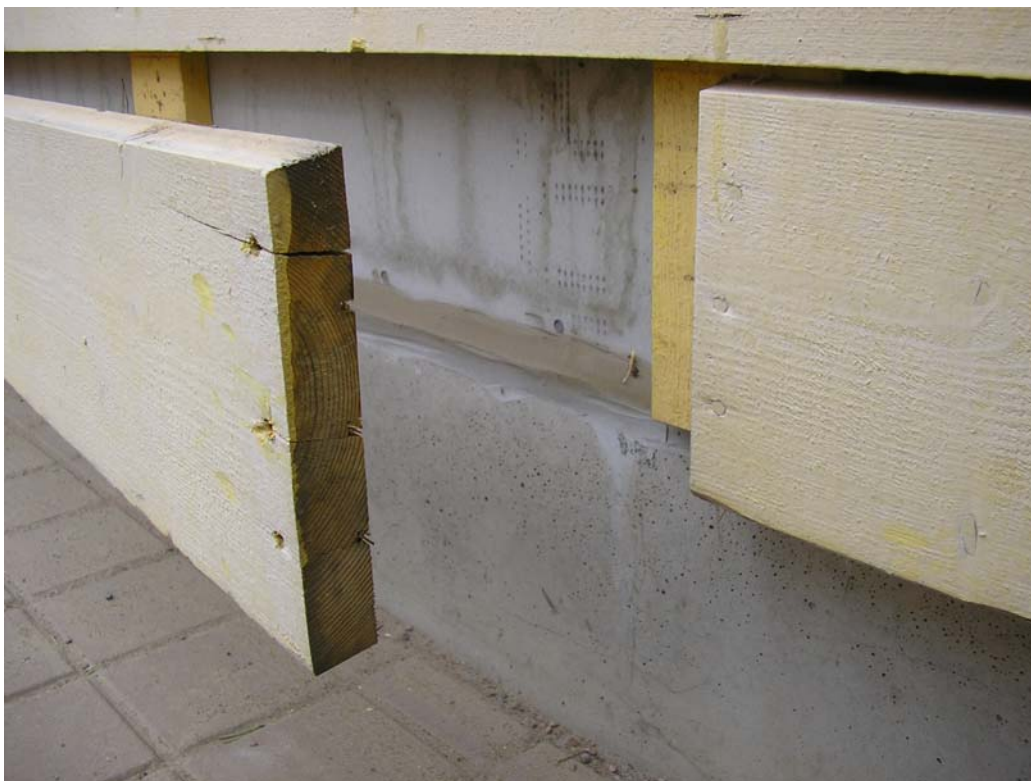
Kuva19 Ulkoseinälaudoituksen avauskohta päiväkodin eteläpäädyssä. Tuulensuojakipsilevyn alareunassa on elastinen kitti. Sokkelin ja kipsilevyn väliin ei ole asennettu tippapeltiä.

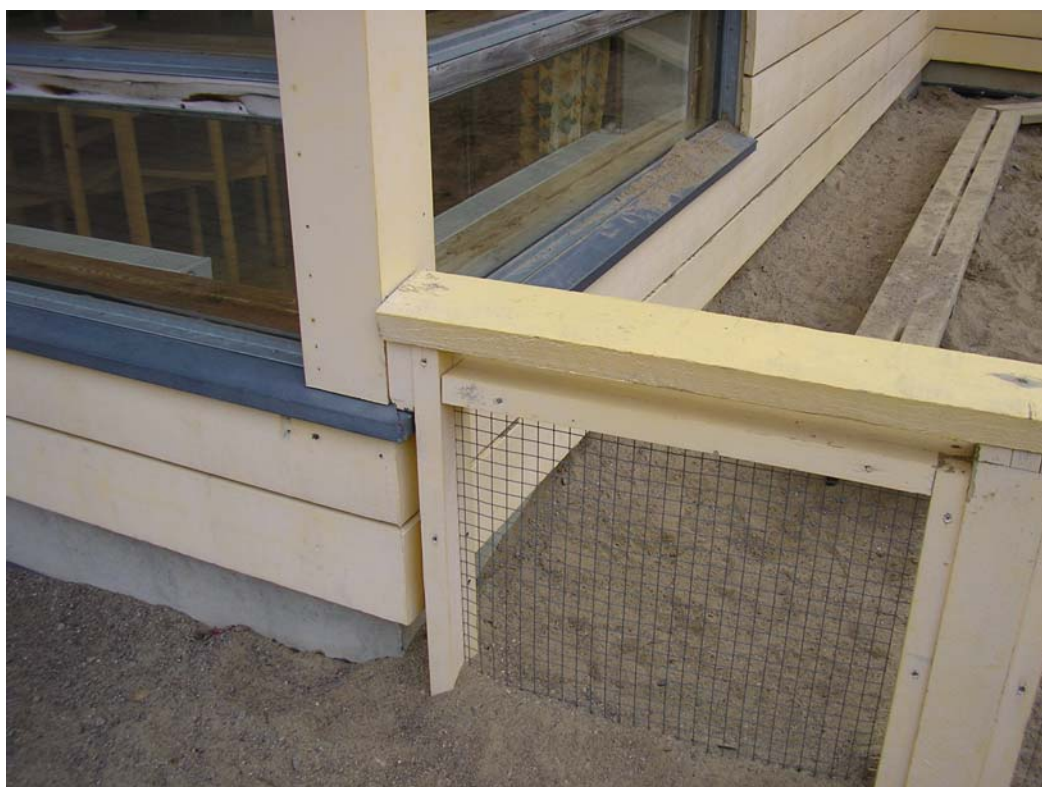
Kuva 20 Päiväkodin leikkiuhan aita liittyy huonosti ulkoseinään.

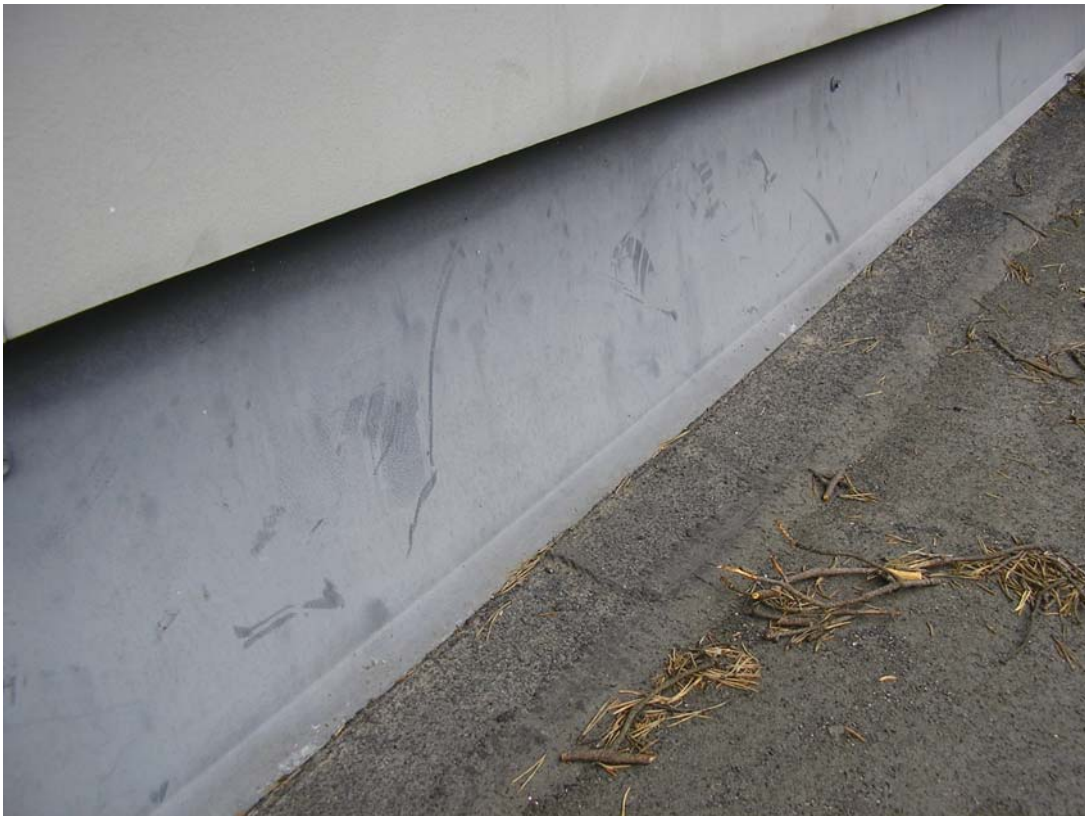
Kuva 21 Päiväkodin vesikatolla olevan kattolyhdyn ulkoseinän kohdalla on juurinoston pelti painunut pintahuopaan.

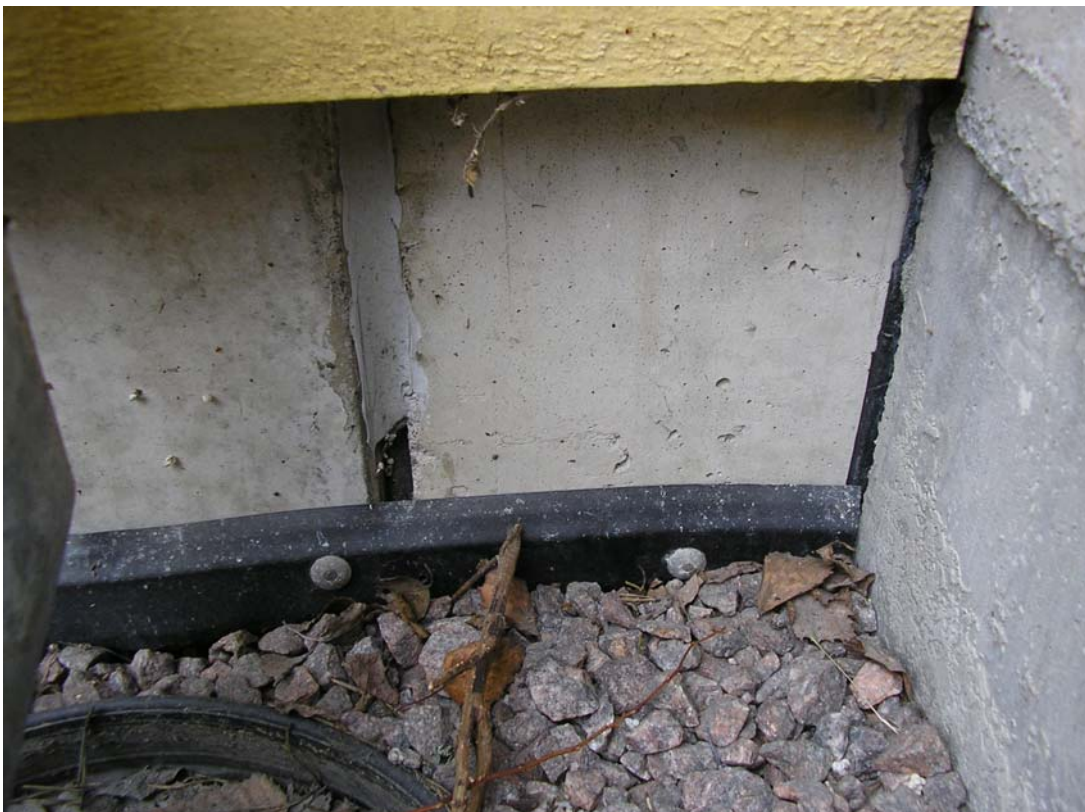
Kuva 22 Sokkelin saumaus ei ulotu riittävän alas.

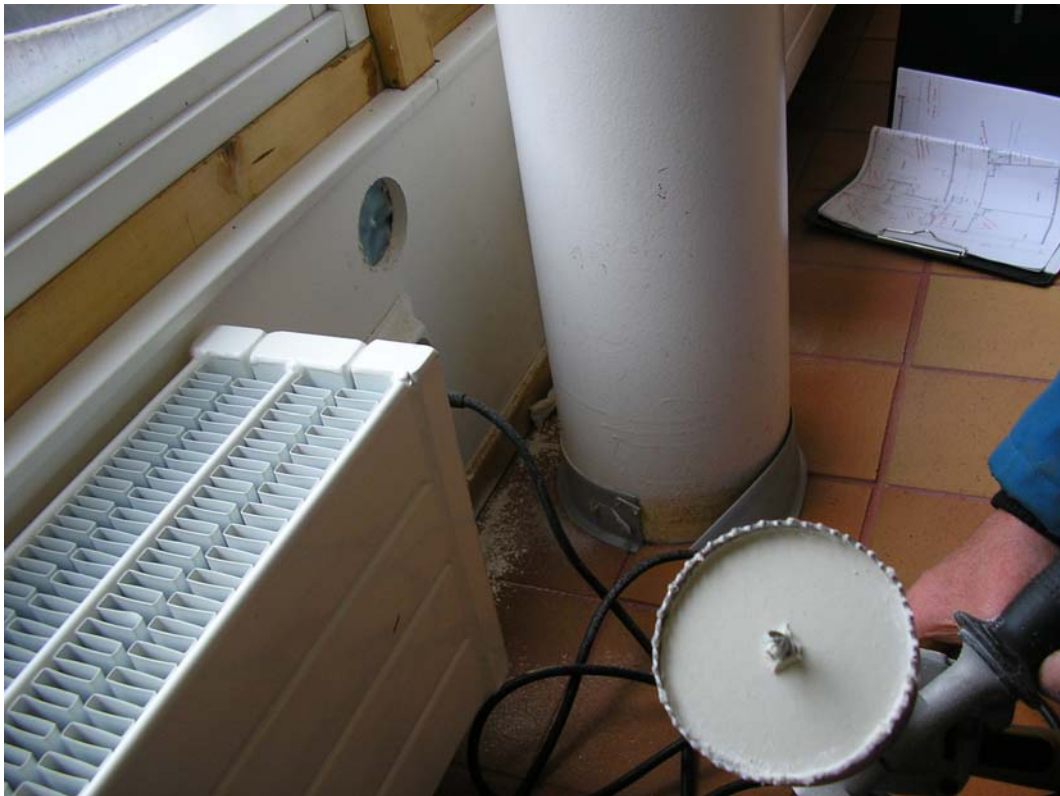
Kuva 23 Rasiaporareikäavaus RPA1 monitoimisalin ikkunan alta. Kipsilevyn taustapinta on kunnossa. Höyrysulun alla villa on tummunut.

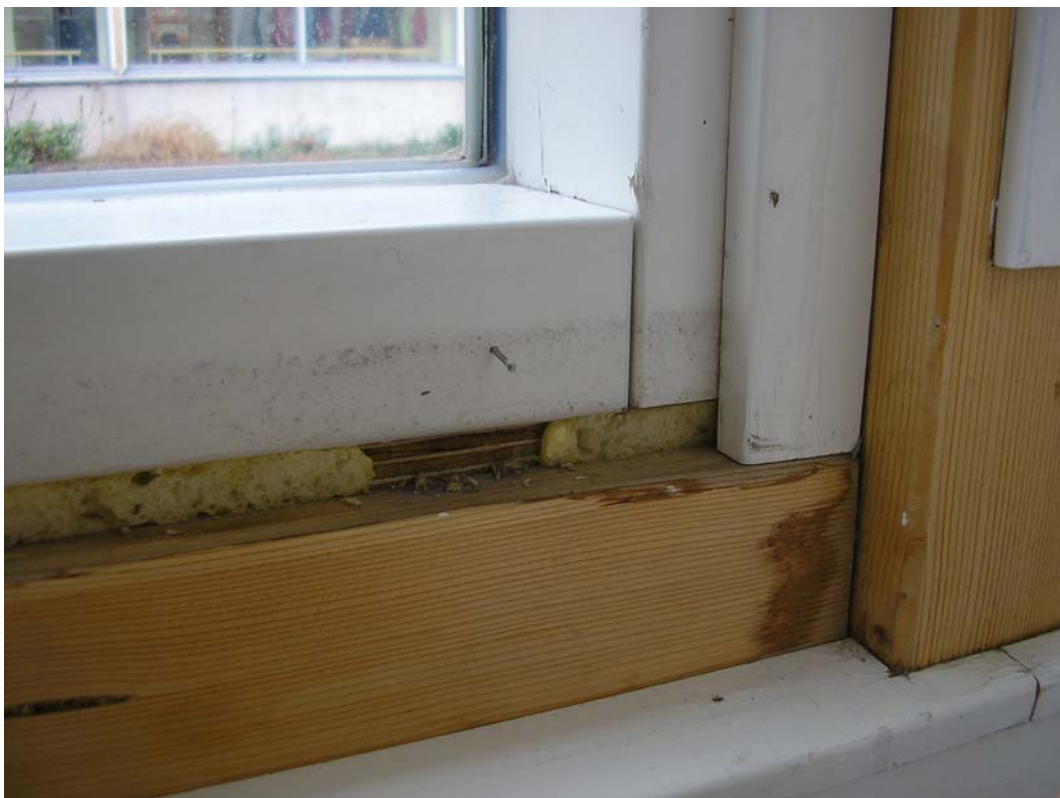
Kuva 24 Ikkunaliittymän listoituksen avaus LA1 monitoimisalin ikkunan alla, jossa rungon kehyspuussa on vesijälkiä.

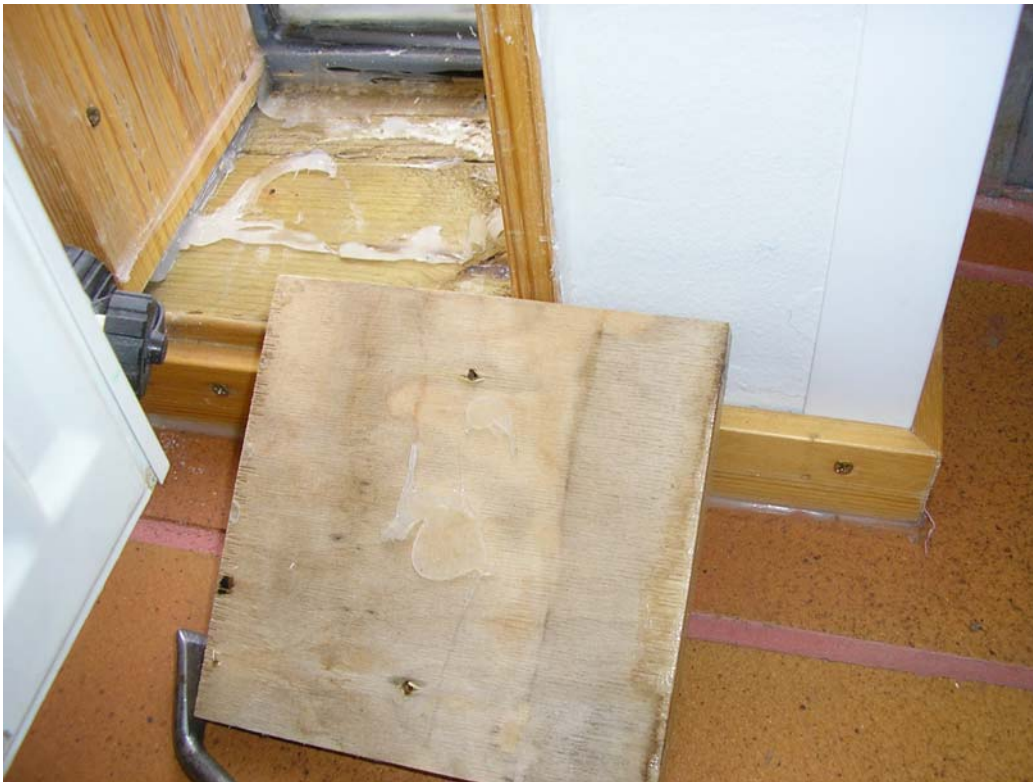
Kuva 25 Liittymäavaus LA4 koulusiiven pohjoispään pienryhmätilan ikkunan kohdalta. Alakarmia ei ole ja vanerin taustapinnassa on vesivuotojälkiä.

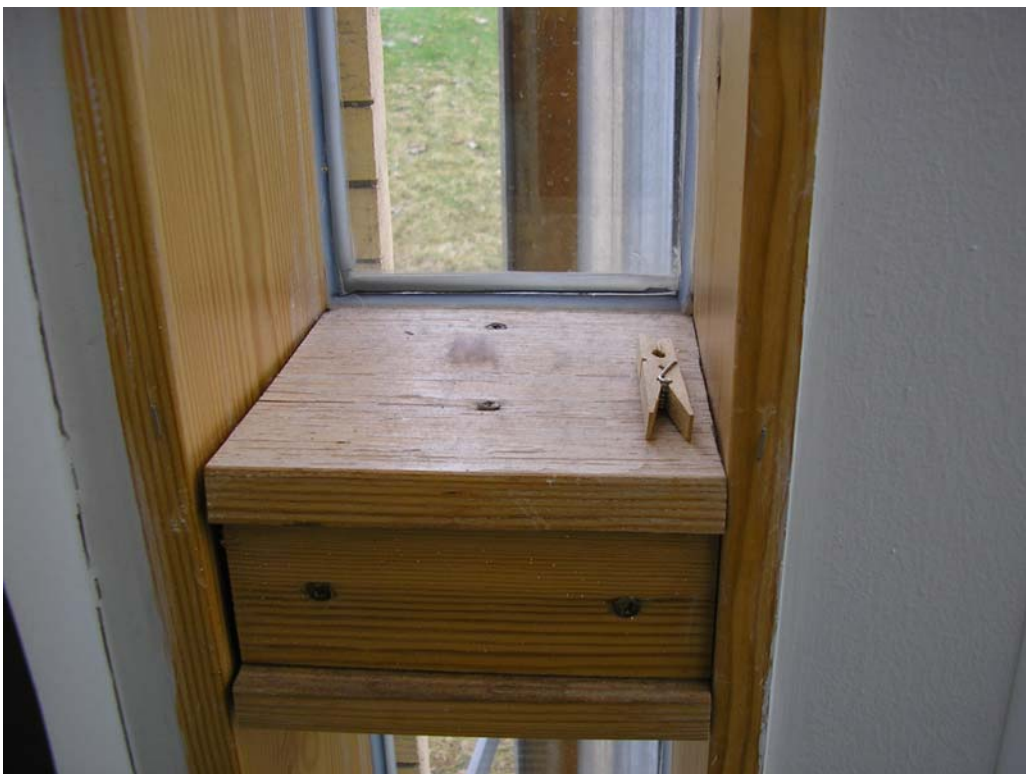
Kuva 26 LA4 -liittymäavauksen yläpuolella oleva välikarmin liitos on auennut ja laudan pinnassa on vesivuodoista johtuvia vaurioita.

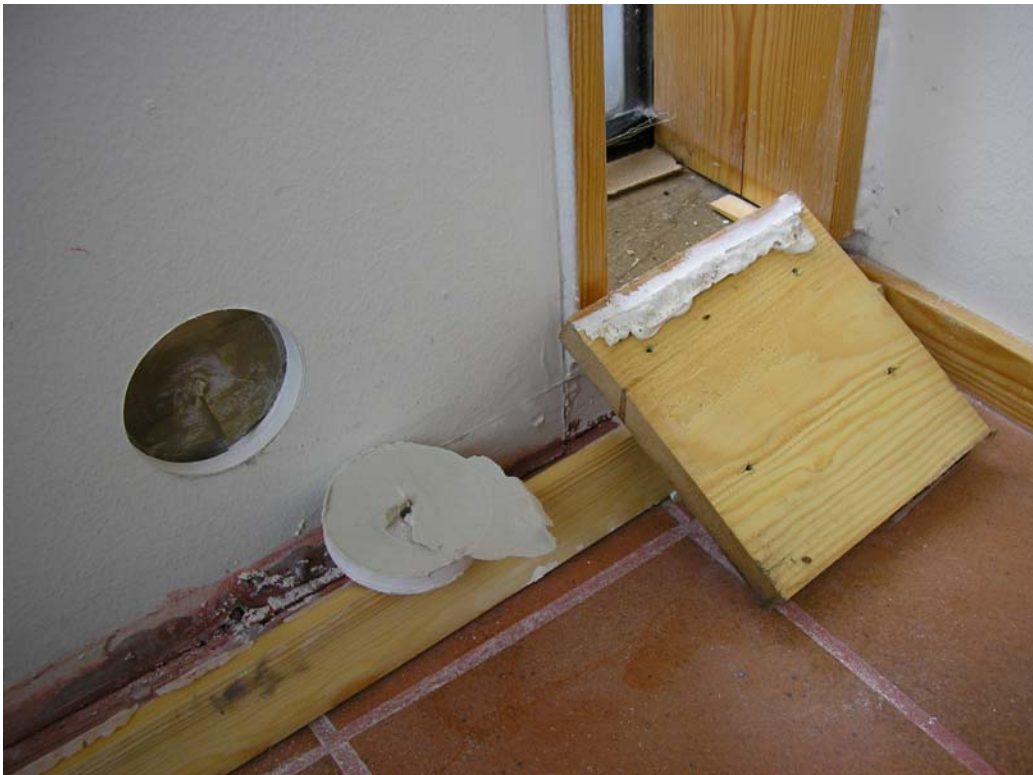
Kuva 27 Liittymäavaus LA5 koulusiiven eteläpäädyssä, jossa laudan tausta on kunnossa. Porareikäavauskohtassa RPA5 ovat kipsilevyn tausta ja eristeillä ovat kunnossa ja välissä on höyrynsulkumuovi.
