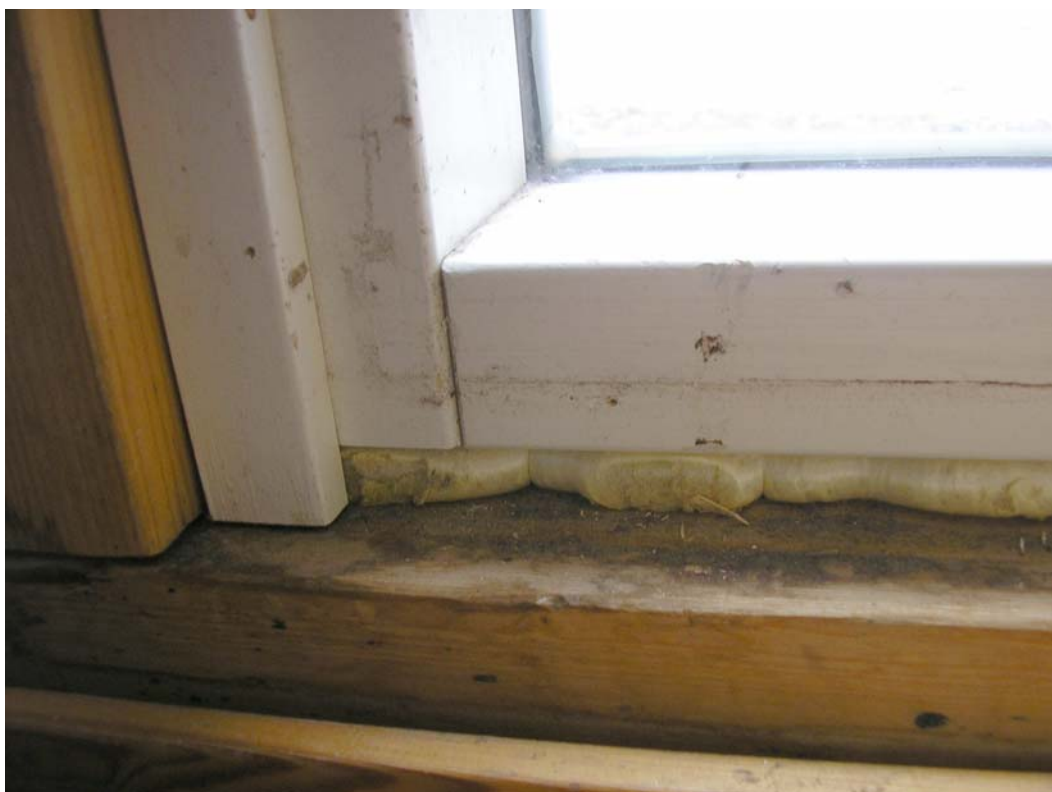
Kuva 28 Liittymäavauskohta LA6 yhdyskäytävällä, jossa karmin alla olevan ikkuna-aukon vaakarungossa on vuotojälkiä.
