Vantaankosken peruskoulu  
Isontammentie 15  
00000 Vantaa

Aihe	<b>ILMANVAIHDON TOIMINNAN TUTKIMINEN</b>
Aika	18.6–14.8.
Mittarit	<b>TSI Calc 9555p monitoimimittari Alnor Balometri AirFloW siipipyöräänemometri Visuaalinen tarkastus</b>
Lähtökohta	Tarkastetaan luokkia 206–209 (TK/PK 205), 421 ja 423 (TK/PK 13) ja luokkia 304–306 (TK/PK 12) palvelevat iv koneet. Mitataan luokkien ilmamäärät, sekä pitkäaikaismittauksella painesuhteet luokista 423 ja 208. <b>Ilmanvaihtokoneiden tarkastuskirjat liitteenä1</b>
Havainnot	<b>Luokat 206–210,</b> Luokkia palvelevan tulokoneen hihnat todettiin olevan erittäin löysällä ja poistoilmaventtiilien laatikoiden ritilöiden olevan pölystä tukkeessa. Ennen ilmamäärä- ja pitkäaikaismittauksia vaihdettiin hihnat ja puhdistettiin poistoilmaventtiilien ritilät. Painesuhteiden mittaust. Pitkäaikaismittauksessa mitattiin luokan 208 painesuhteiden lisäksi myös lämpötila, suhteellinen kosteus ja hiilidioksidimäärät, jotta voidaan verrata vaikuttaako ilmanvaihdon huoltotoimenpiteet sisäilman laatuun. Ulkoilman korkean lämpötilan, sekä luokkien käyttämättömyyden vuoksi ei LT, RH, sekä CO <sup>2</sup> määrissä havaittu juurikaan muutoksia. Luokkien painesuhteet

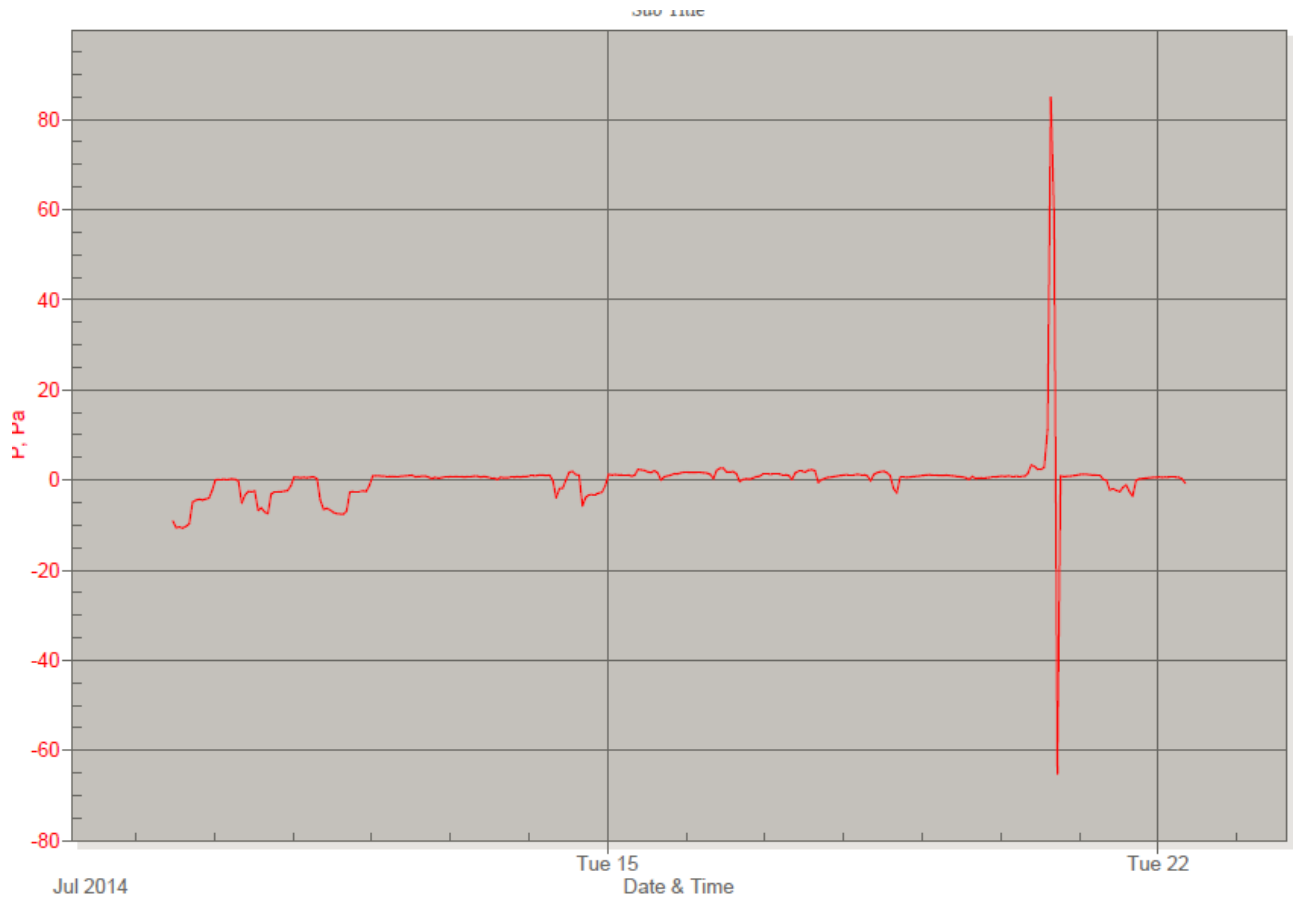
Taulukko1. Paine-erokäyrästä luokka 423

15.7. jälkeen tilat ovat olleet lähes tasapainossa, päivisin hieman ylipaineisia, mikä johtuu puutteellisesta poistoilmanvaihdosta.

Tehdään uudet paine-eromittaukset rakenteen yli, kun Ilmanvaihtolaitteet on huollettu ja ilmamäärät säädetty.
