KUNTOARVIO

VANTAANKOSKEN KOULU, PIENEMPI RAKENNUS
ISONTAMMENTIE 17
01730 VANTAA

26.8.2014

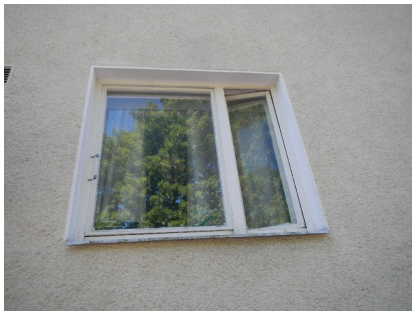
Kuva 1 Yleiskuva ikkunasta.**Kuva 2** Ikkuna on lähellä maanpintaa.**Kuva 3** Ulkopuitteen maalaus lohkeilee, puu on harmaantunut ja sytyt ovat tulleet esille.

Ikkunoille on suositeltavaa tehdä kuntotutkimus vuoden kuluessa, jolla tarkennetaan korjaustapaa, laajutta, ajankohtaa ja kustannuksia. Kuntotutkimuksen jälkeen voidaan tehdä korjaussuunnittelu ja korjaus 1-2 vuoden kuluessa.

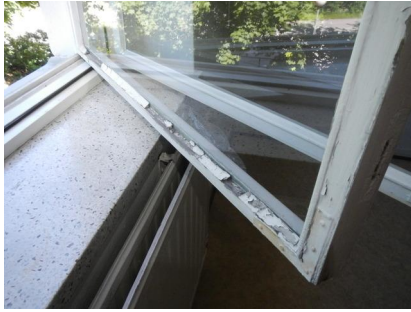
Kuva 4 Ulkopuitteen lasikitti lohkeilee irti.**Kuva 5** Karmin pinta on pehmeää.**Kunnossapito-ohjelman toimenpiteet**

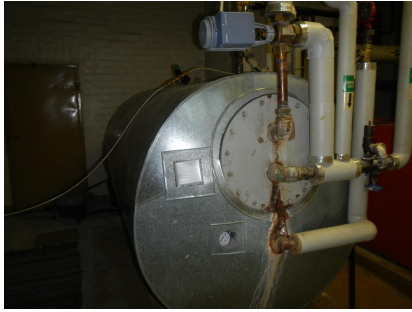
Kuva 1 Kiinteistön lämpimän käyttöveden varaajasäiliö.

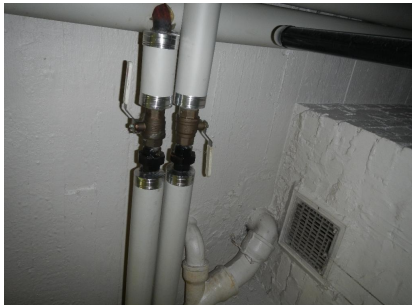
Lämpöjohtoverkoston tarkastetut sulku- ja linjasäätöventtiilit ovat pääosin uusittuja. Venttiilit ovat silmämääräisesti arvioituna tyydyttävässä kunnossa, eikä niiden kokonaisvaltainen uusiminen ajoitu tarkastelujaksolle. Suosittelemme uusimaan sulku- ja linjasäätöventtiileitä tarpeen vaatiessa.

Kuva 1 Lämpöjohtoverkoston sulkuventtiileitä.

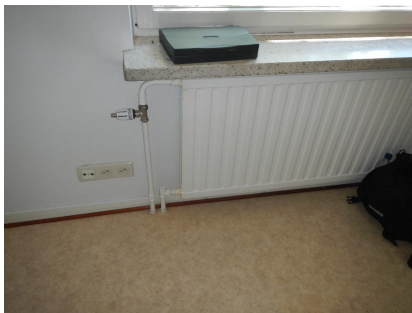
Lämmityspattereiden termostaattisten patteriventtiilien keskimääräinen tekninen käyttöikä on noin 15-20 vuotta. Kiinteistön patteriventtiilit ovat tehtyjen havaintojen ja käytössä olevan tiedon perusteella 1990 luvulta. Patteriventtiilit ovat silmämääräisesti arvioituna välttävissä kunnossa. Kiinteistökierroksella havaittiin rikkonaisia patteriventtiileitä eri puolella kiinteistöä. Suosittelemme patteriventtiilien uusimista ja lämmitysverkoston tasapainotusta tarkastelujaksos alkupuolella.

Kuva 1 Asuntojen patteriventtiili.

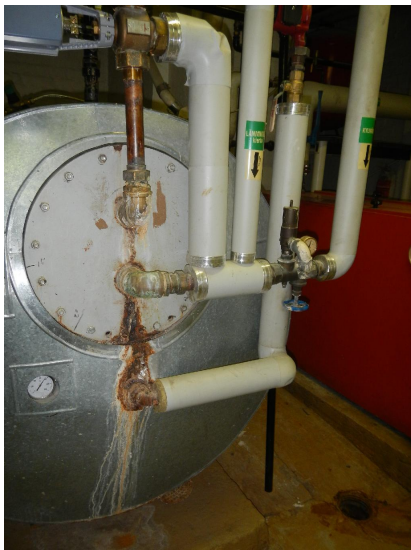
Kiinteistön lämminkäyttöveden varaajasäiliö on tehtyjen havaintojen perusteella ja teknisen käyttöiän mukaan korkeintaan välttävissä kunnossa. Varaajasäiliössä on vanhoja vuotojälkiä ja tästä syystä suosittelemme asentamaan myös lämmönsiirrin lämpimälle käyttövedelle.

Kuva 1 Lämpimän käyttöveden varaajasäiliössä on vanhoja vuotojälkiä.

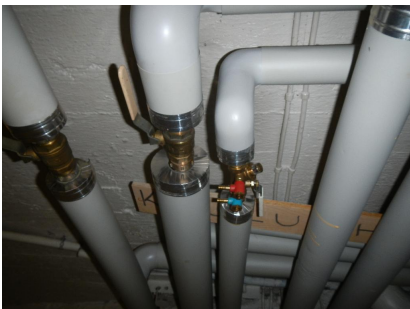
Kuva 1 Kiinteistön käyttövesiverkoston runkolinjat ja sulku- ja säätöventtiilit on uusittu.

Suosittellemme uusimaan käyttövesiverkoston venttiileitä tarpeen vaatiessa.

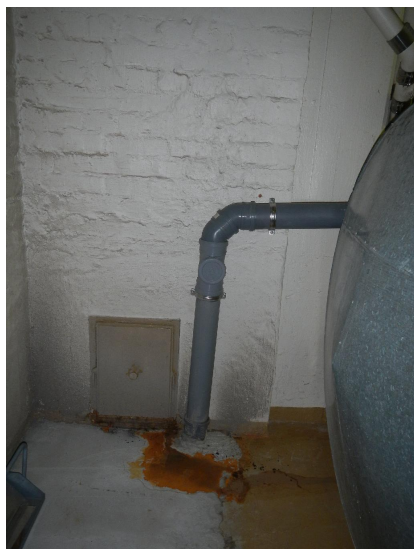
Kiinteistön viemäriverkostot ovat pääosin rakennettu valurautaputkella muhvi- ja pantaliitoksin sekä muoviputkella muhviiliitoksin. Pohjaviemärit kulkevat pääosin rakenteissa piilossa. Viemäriverkoston nousulinjat kulkevat osittain kellarikerroksessa näkyvillä ja osittain rakenteissa piilossa. Silmämääräisen arvion sekä teknisen käyttöiän perusteella viemäriverkoston kunto on välttävä. Normaalisti viemäriverkoston käyttöikä on noin 40-50 vuotta, mikäli verkosto ei altistu ulkopuoliselle kosteudelle. Suosittelemme putkiston kuntotutkimusta viemäriverkostolle tarkastelujakson alkupuolella.

Kuva 1 Kiinteistön pohjaviemäreitä on ainakin osittain uusittu.

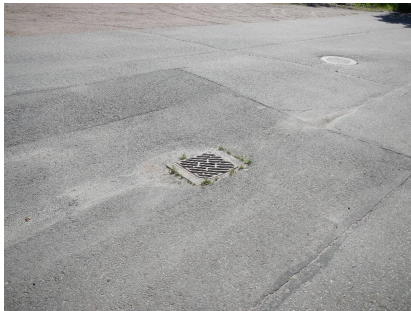
Kuva 1 Piha-alueen sadevesikaivo.

Suosittelomme piha-alueen sadevesijärjestelmän puhdistamista. Piha-alueen kaivojen tyhjennyksien yhteydessä suosittelemme painehuuhtelemaan kaikki sadevesilinjat. Tämän jälkeen suosittelemme kartoittamaan kiinteistön piha-alueen sadevesiverkostojen kunnan sisäpuolisella TV- kuvauksella. Toimenpiteet ajoittuvat tarkastelujakson alkupuolelle.

Suosittelomme tarkastamaan ja suorittamaan tarvittavat huoltotoimenpiteet sadevesikaivoille 1 vuoden välein.

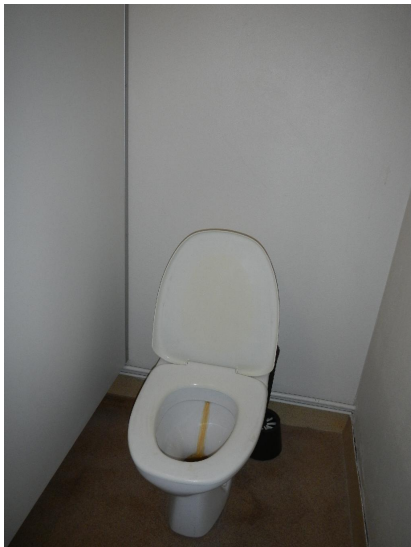
- Asunto-osan saunatilat pesuhuoneen lattiakaivon vesilukot puuttuvat
- 2 krs siivouskomo n:o 209, lattiakaivosta puuttuu rassaustulppa. Pesuallan sekoittajassa on vuotojälkiä ja sekoittaja on väljä
- 1 krs siivouskomeron lattiakaivosta puuttuu rassaustulppa
- Keittiön kiertovesipatterissa on vanhoja vuotojälkiä
- WC- istuimissa on vuotojälkiä

Kuva 1 Kiinteistön WC- istuimissa on vanhoja vuotojälkiä.

Suosittelamme korjaamaan edellä mainitut puutteet ensitilassa. Samalla tulee tarkastaa kiinteistön kaikki vesi- ja viemärikalusteet ja korjata niissä havaitut puutteet. Suosittelemme tarkastamaan kiinteistön vesi- ja viemärikalusteet säännöllisesti. Varaudutaan uusimaan ja korjaamaan vesikalusteita tarkastelujaksolla (EI BUDJETOITU).

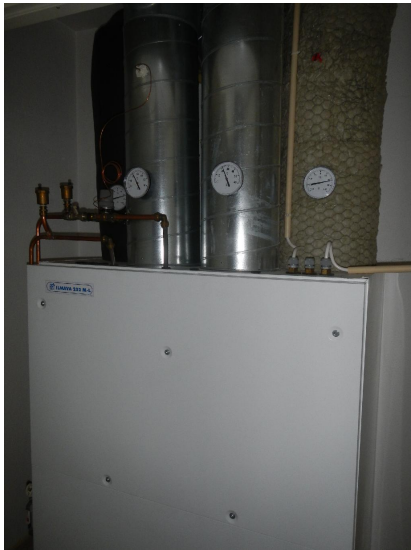
Kuva 1 1. kerroksen ilmanvaihtokone, opetuskäytössä oleva asunto.

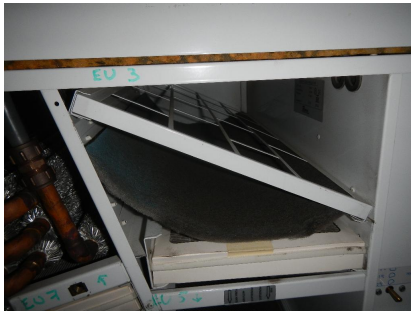
Suodattimia vaihdetaan huoltohistorian mukaan kerran vuodessa ja edellisen kerran suodattimet on vaihdettu 9.4.2014. Ilmanvaihtokoneeseen, joka palvelee 1. kerroksen luokkatilaa, ei suodattimia tarkastusten perusteella ole vaihdettu. Suosittelemme vaihtamaan suodattimet 1. kerroksen ilmanvaihtokoneeseen ensitilassa.

Kuva 1 1. kerroksen ilmanvaihtokoneen suodattimet.

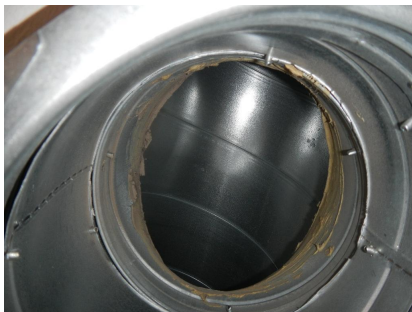
Ilmanvaihtokanavien edellisestä puhdistuksesta ei saatu tarkkaa tietoa kiinteistökierröksellä. Kiinteistökierröksellä tehtyjen havaintojen perusteella ilmanvaihtokanavat ovat osittain melko pölyiset. Suosittelemme ilmanvaihtokanavien puhdistamista ja ilmamäärien säätötyötä kiinteistön ilmanvaihtojärjestelmien perushuoltojen jälkeen.

Kuva 1 1. kerroksen asunnon/opetustilan tuloilmakanava.

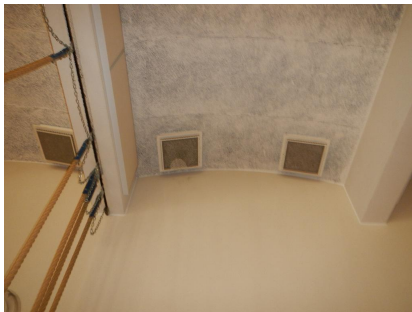
Kiinteistön juhlasalin poistoilman pääte-elimet ovat tehtyjen havaintojen perusteella pölyiset ja vääränlaiset. Juhlasalin poiston pääte-elimet ovat tällä hetkellä tuloilmapääte-elimiiä. Suosittelemme uusimaan juhlasalin poiston pääte-elimet kanavapuhdistuksen yhteydessä.

Kuva 1 Juhlasalin poiston pääte-elimet.

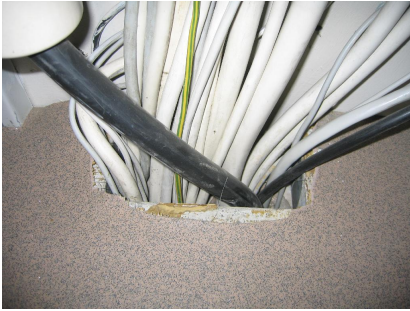
Kuva 1 Läpiviennissä ei ole paloeristettä

Kaikki paloläpiviennit tulee tarkastaa ja tarvittaessa korjata.

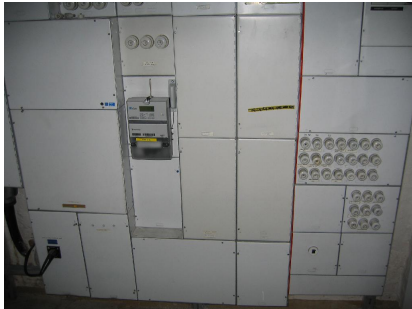
Kiinteistön koulun pääjakelujärjestelmä on tyydyttävässä kunnossa ja asuntojen jakelujärjestelmä huonossa kunnossa. Uusitaan asuntojen jakelujärjestelmä 5-johdinjärjestelmän mukaiseksi. Koulun jakelujärjestelmälle riittää tarkastelujakson aikana normaalit huolto- ja kunnossapitotoimenpiteet.

Kuva 1 Pääkeskus on vuodelta 1989

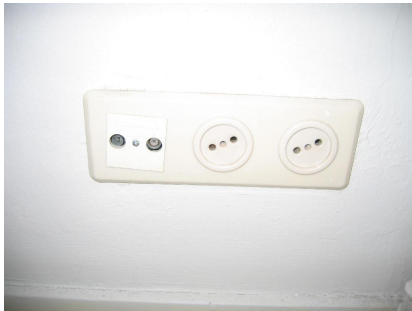
Kiinteistön pistorasiat ovat tyydyttävässä kunnossa. Uusitaan asuntojen nousujohdot 5- johdinjärjestelmän mukaisiksi sekä koko kiinteistön märkä- ja ulkotilojen pistorasiat niiden rikkoutuessa vikavirtasuojakatkaisijoin varustetuiksi.

Kuva 1 Asunnoissa on vielä maadoittamattomia pistorasioita

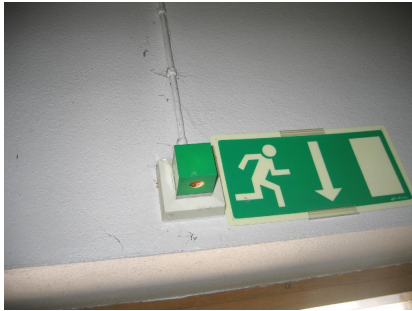
Järjestelmä on välttävässä kunnossa. Turvavalaistusjärjestelmien tekninen käyttöikä on noin 15-30 vuotta. Uusitaan turvavalokeskus ja ovimerkkivalaisimet LED-lamppuvalaisimiksi.

Kuva 1 Ovimerkkivalaisimissa oli vielä hehkulamppuja

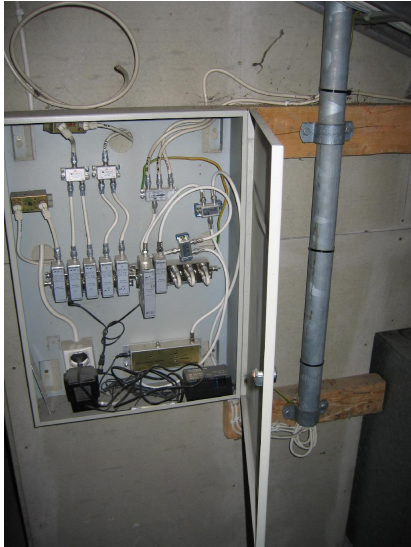
Järjestelmä on tyydyttävässä kunnossa. Tarkastelujakson aikana riittävät normaalit huolto- ja kunnossapitotoimenpiteet.

Kuva 1 Antennivahvistin on ullakolla

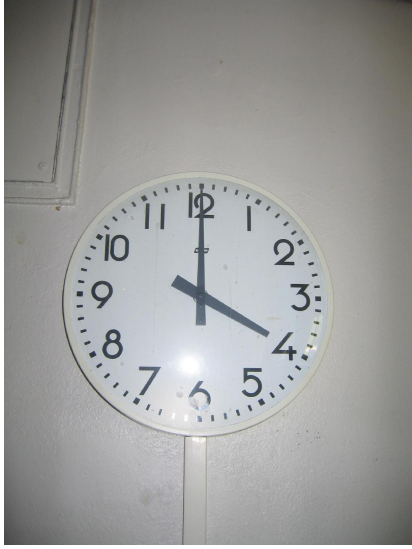
Järjestelmä on toimintakuntoinen. Järjestelmän uusimista tulee harkita.

Kuva 1 Ajannäyttökello

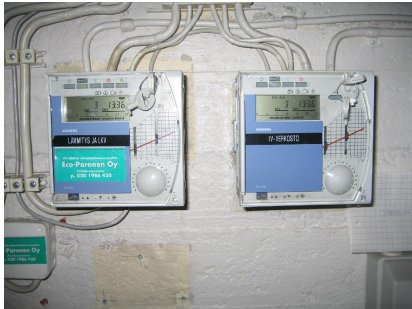
Kiinteistön rakennusautomaatiojärjestelmä on jo vanhentunutta tekniikkaa. Rakennusautomaatiojärjestelmien käyttöiäksi on normaalisti määritetty noin 15-20 vuotta. Uusitaan rakennusautomaatiojärjestelmä kiinteistön peruskorjauksen yhteydessä.

Kuva 1 Lämmityksen ja IV-verkoston paikallissäätimet

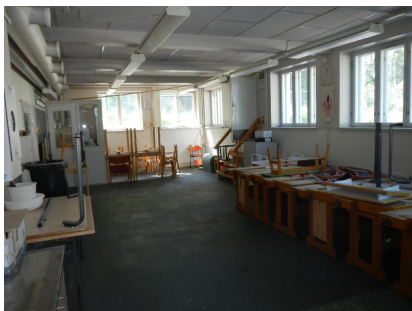
Kuva 1 Yleiskuva tekninen käsityö.**Kuva 2** Lattian maalaus lohkeilee.**Kuva 3** Katon äänieristyslevyt ovat huonossa kunnossa.

001 Tekninen käsityö ja 003 Puutyö on suositeltavaa peruskorjata 1-2 vuoden kuluessa.

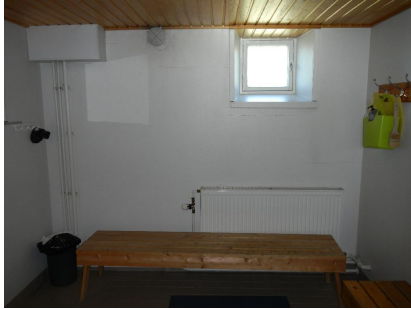
Kuva 1 Yleiskuva pukuhuoneesta.

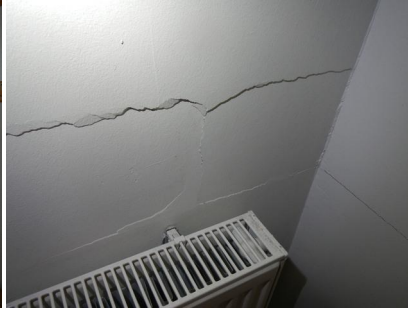
Pukuhuoneen lattia ja katto ovat tyydyttävässä kunnossa. Pukuhuoneen seinät ovat huonossa kunnossa. Pukuhuoneen seinissä on useita leveitä halkeamia, joissa on myös sivusiirtymiä. On suositeltavaa tutkia vuoden kuluessa, minkä takia harkkoseinien halkeamat ovat syntyneet.

Kuva 2 Harkkoseinässä on painumia ja halkeamia.

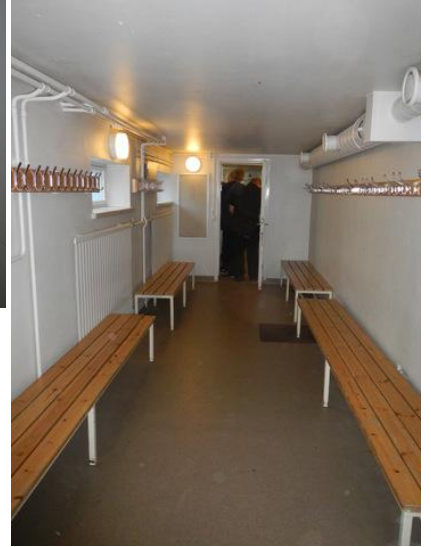
Kuva 3 _Yleiskuva pukuhuoneesta.

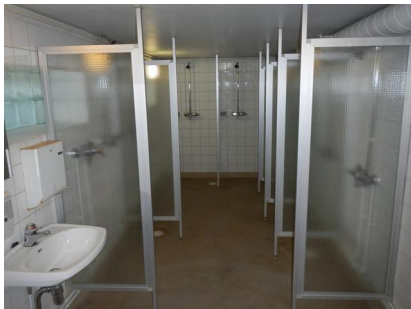
Kuva 4 Yleiskuva suihkuhuoneesta.

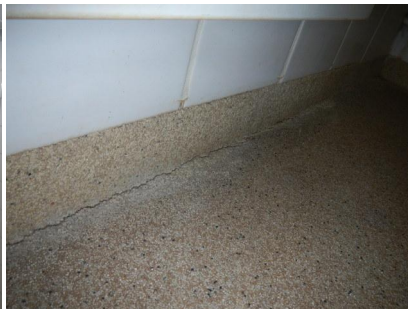
Kuva 5 Suihkuhuoneen lattiassa on halkeama.
