# VANTAANJOEN KOULU

## ILMANVAIHTOJÄRJESTELMÄN KUNTOTUTKIMUS

**Tutkimuksen ajankohta:** vko 3-6 / 2009  
**Raportin päiväys:** 17.02.2009  
**Tilaaajan yhteyshenkilö:** Vantaan Kaupunki  
Per Andersson, 040 5939212

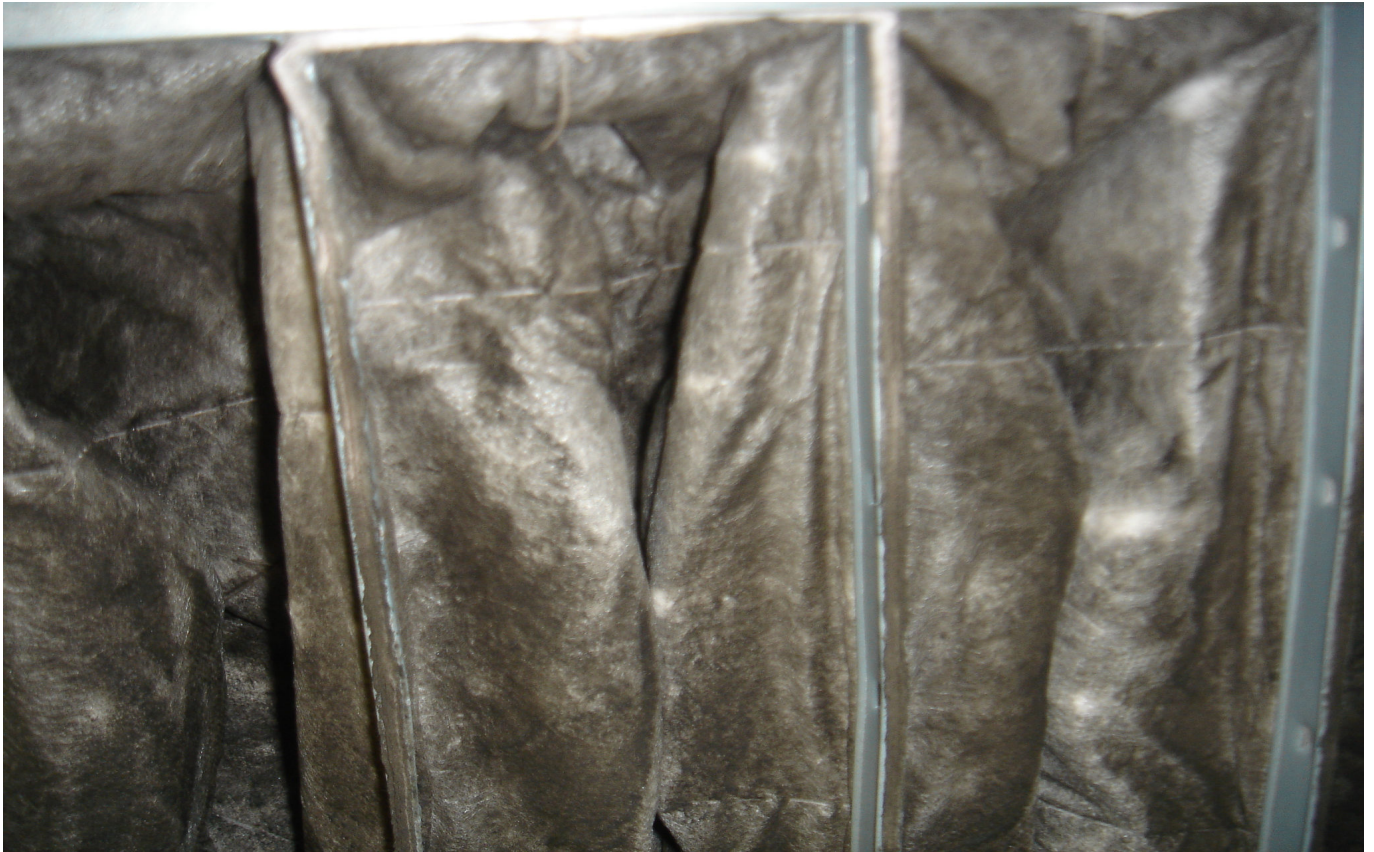
- Tuloilmakoneen raitisilmapelti ei sulkeudu täysin. *Raitisilmapelti tulee korjata ensitilassa.*
- Suodattimet ovat pölyiset (kuva 3). *Suodattimet tulee uusia huoltosuunnitelman mukaisesti.*
- Lämmityspatteri on pölyinen ja nokinen (kuva 4). *Patteri tulee puhdistaa / pestä seuraavan huollon yhteydessä.*
- Puhallin on hieman pölyinen ja nokinen. *Puhallin tulee puhdistaa / pestä seuraavan huollon yhteydessä.*
- Tuloilmakoneen kammiot ovat pölyiset ja likaiset (kuva 5). *Tuloilmakoneen kammiot tulee puhdistaa / pestä seuraavan huollon yhteydessä.*
- IV- konehuoneen katossa on kastunutta ja rikkiäistä villaeristettä (kuva 6). *Konehuoneen rikkiäiset villaeristeet tulee korjata.*

KUVA 3. Yleiskuva tuloilmasuodattimesta 2TK1.

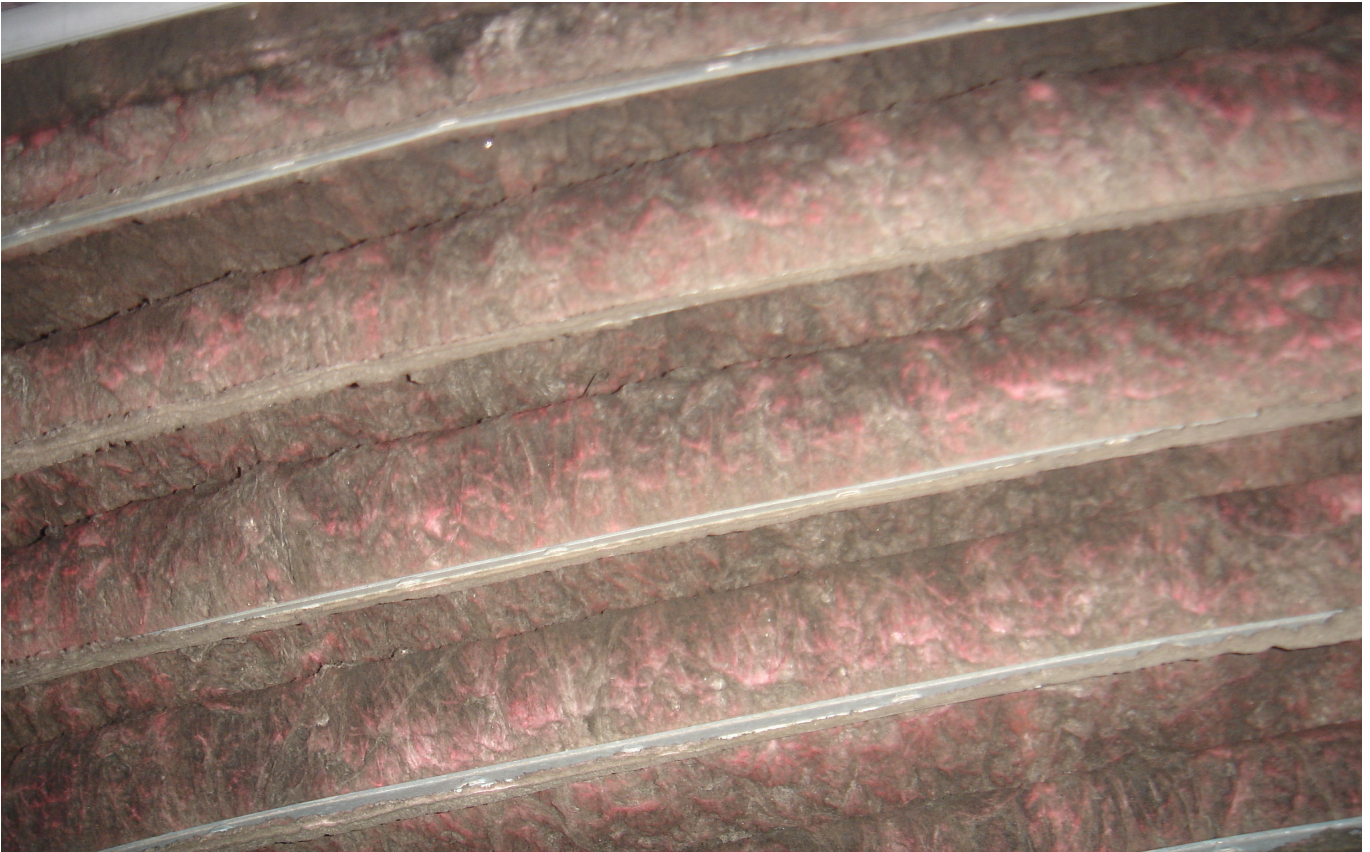
- Suodattimet ovat hieman pölyiset (kuva 7). *Suodattimet tulee uusia huoltosuunnitelman mukaisesti.*
- LTO- patteri on hieman pölyinen (kuva 8). *Patteri tulee puhdistaa / pestä seuraavan huollon yhteydessä.*
- LTO- patterin laippaliitos vuotaa (kuva 9-10). *Patterin laippaliitos tulee korjata.*

KUVA 7. Yleiskuva tuloilmasuodattimesta 3TK1.

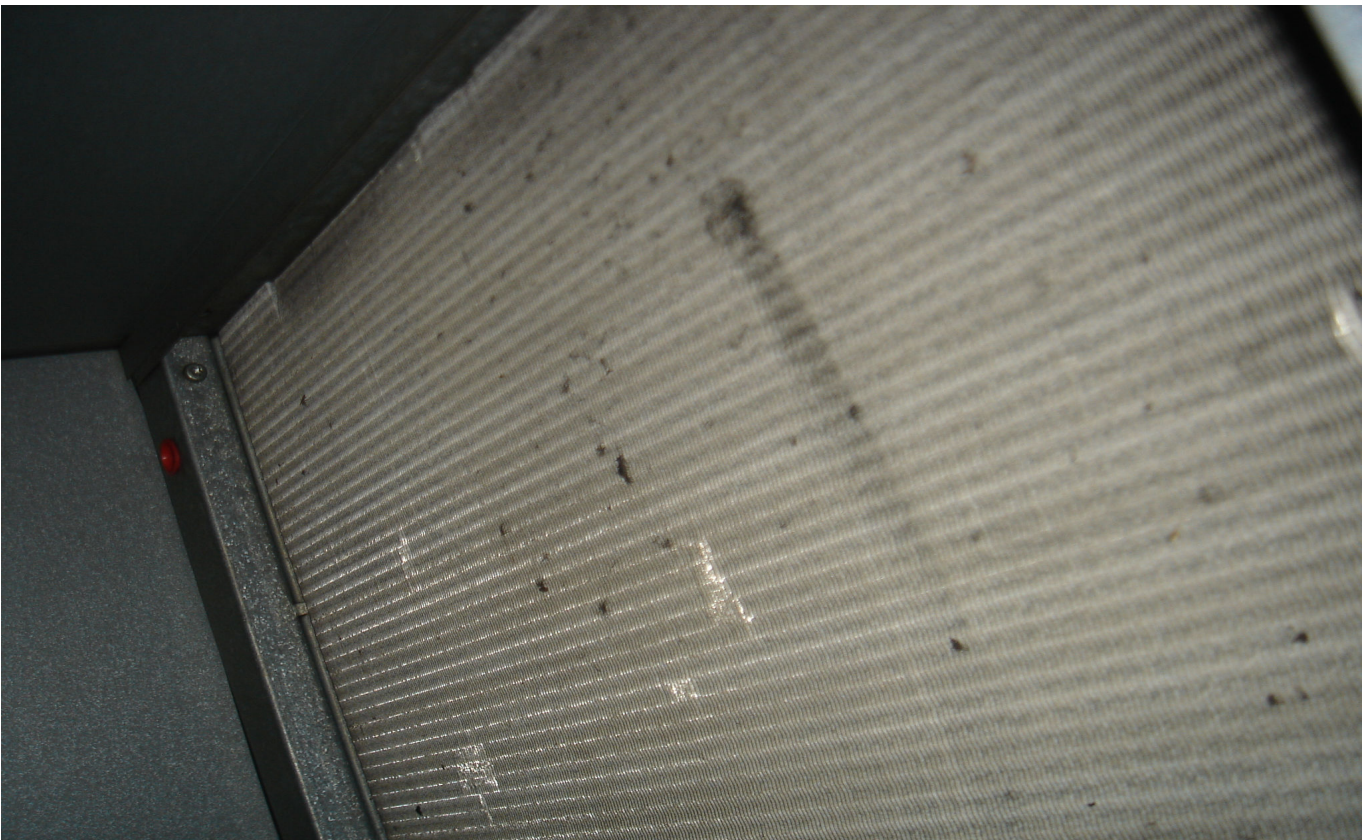
KUVA 8. Yleiskuva LTO- patterista 3TK1.

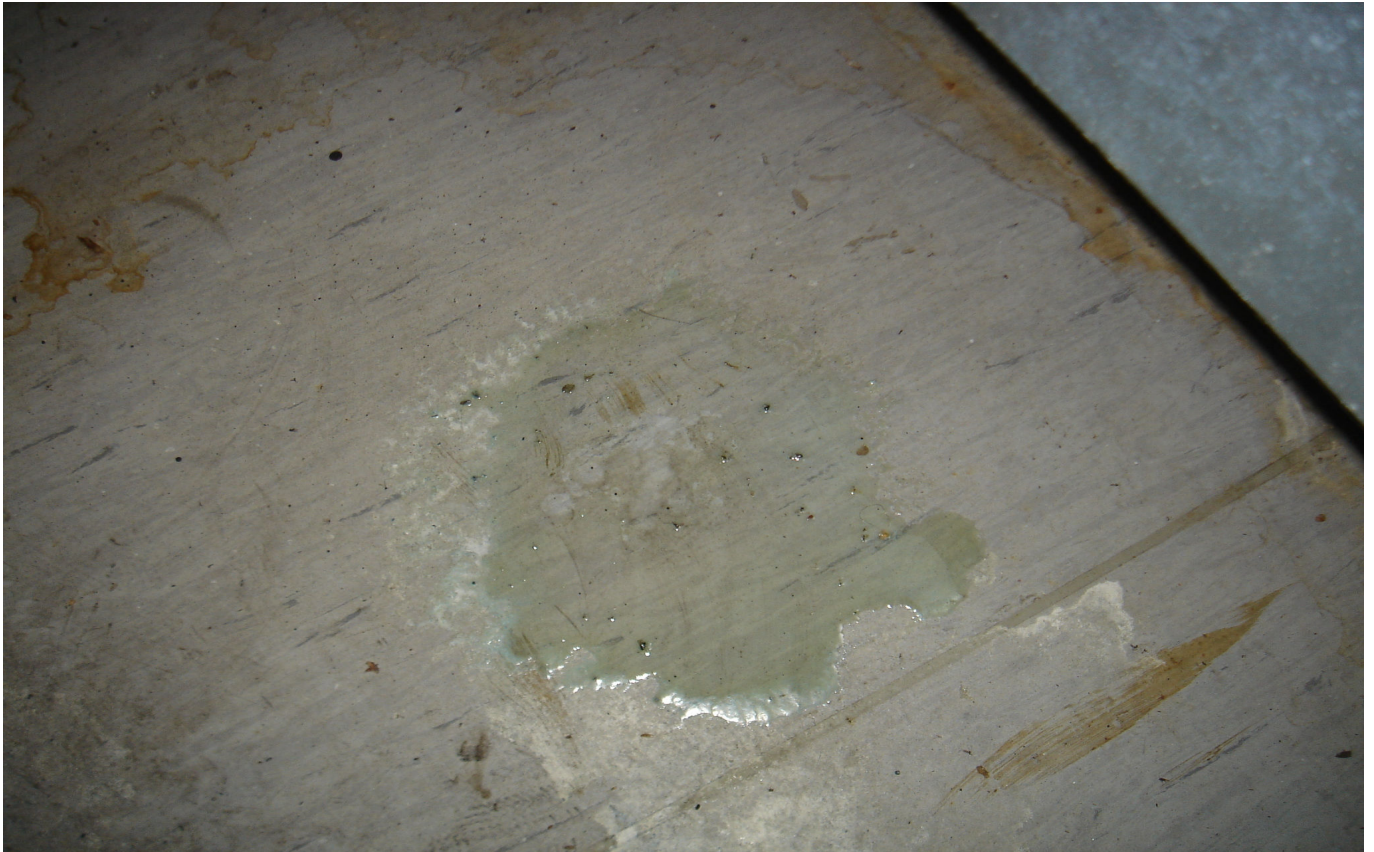
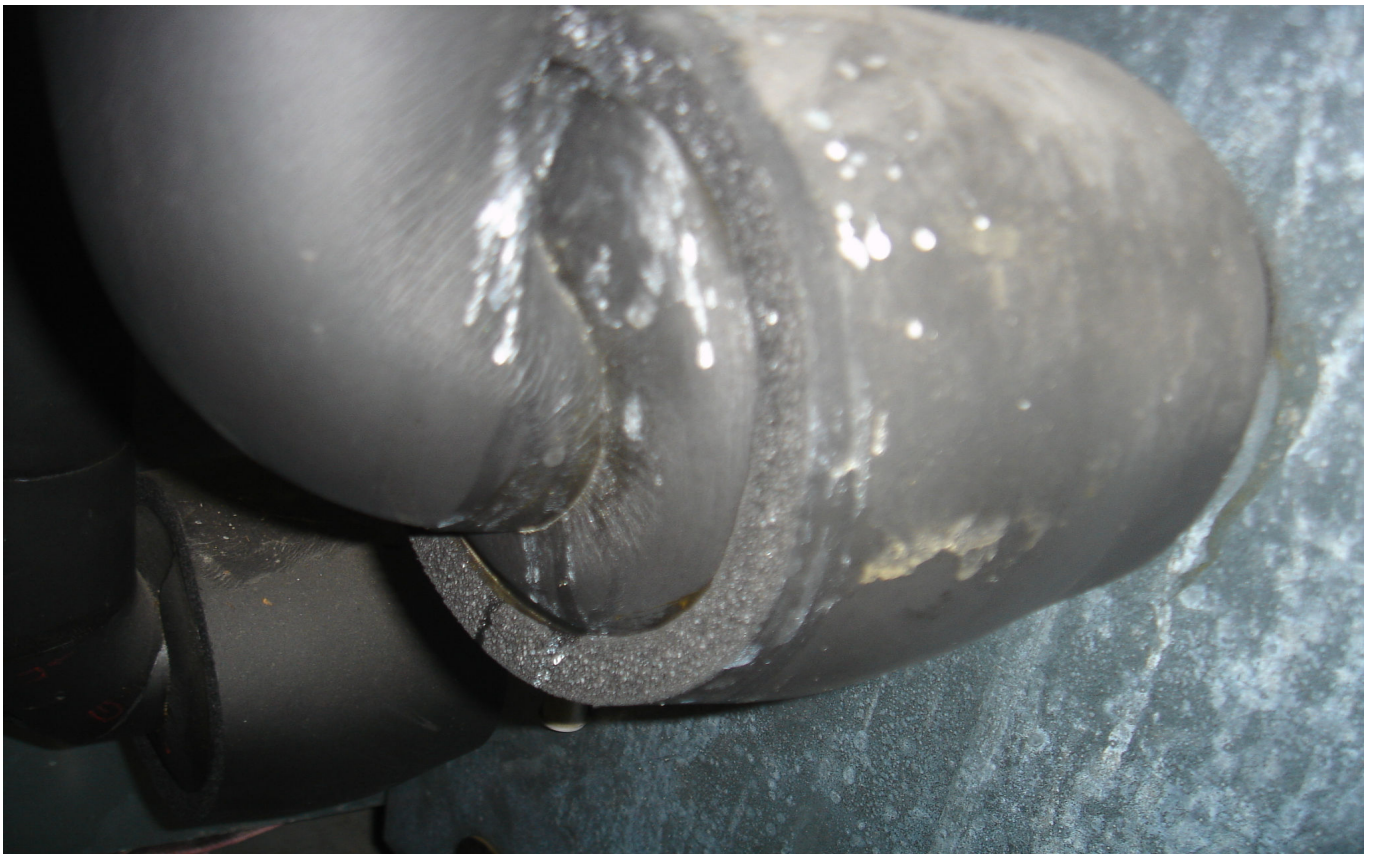
KUVA 9. LTO:n laippaliitos vuotaa 3TK1.

KUVA 10. LTO:n laippaliitos vuotaa 3TK1.

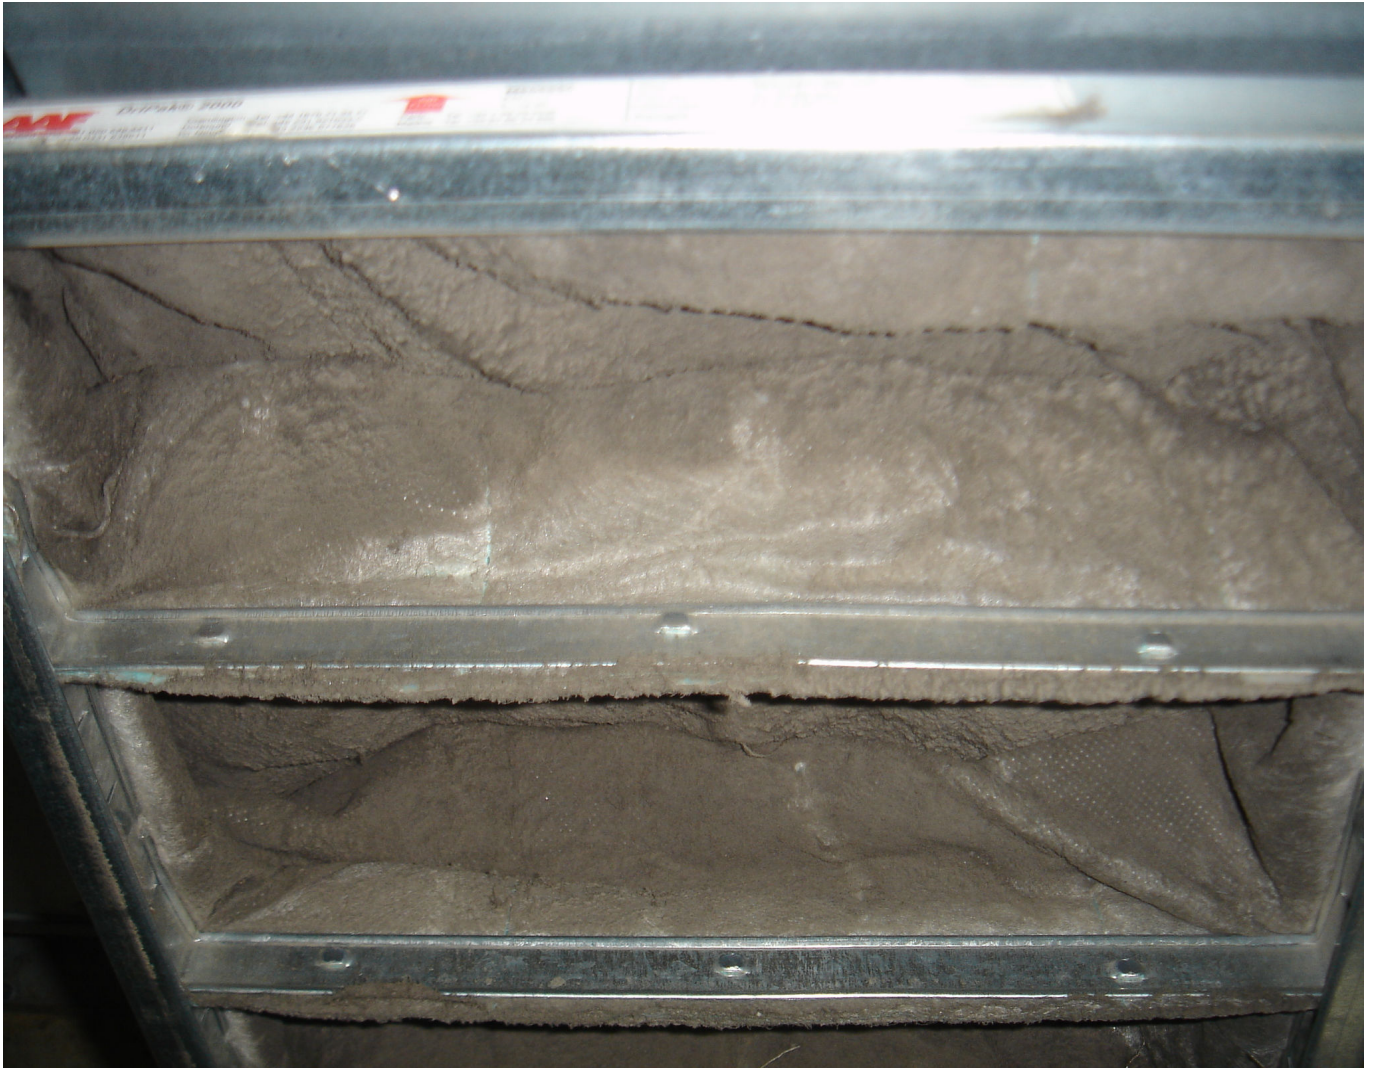
- Suodattimet ovat hieman pölyiset (kuva 11). *Suodattimet tulee uusia huoltosuunnitelman mukaisesti.*
- Sähkömoottorissa on kuiva laakeriääni. *Moottorin laakerit tulee uusia seuraavan huollon yhteydessä.*
- Puhallin on hieman pölyinen ja nokinen. *Puhallin tulee puhdistaa / pestä seuraavan huollon yhteydessä.*
- Poistoilmakammiot ovat todella pölyiset (kuva 12). *Kammiot tulee puhdistaa seuraavan huollon yhteydessä tai nuohouksen yhteydessä.*

KUVA 11. Yleiskuva poistoilmasuodattimesta 3PK1.

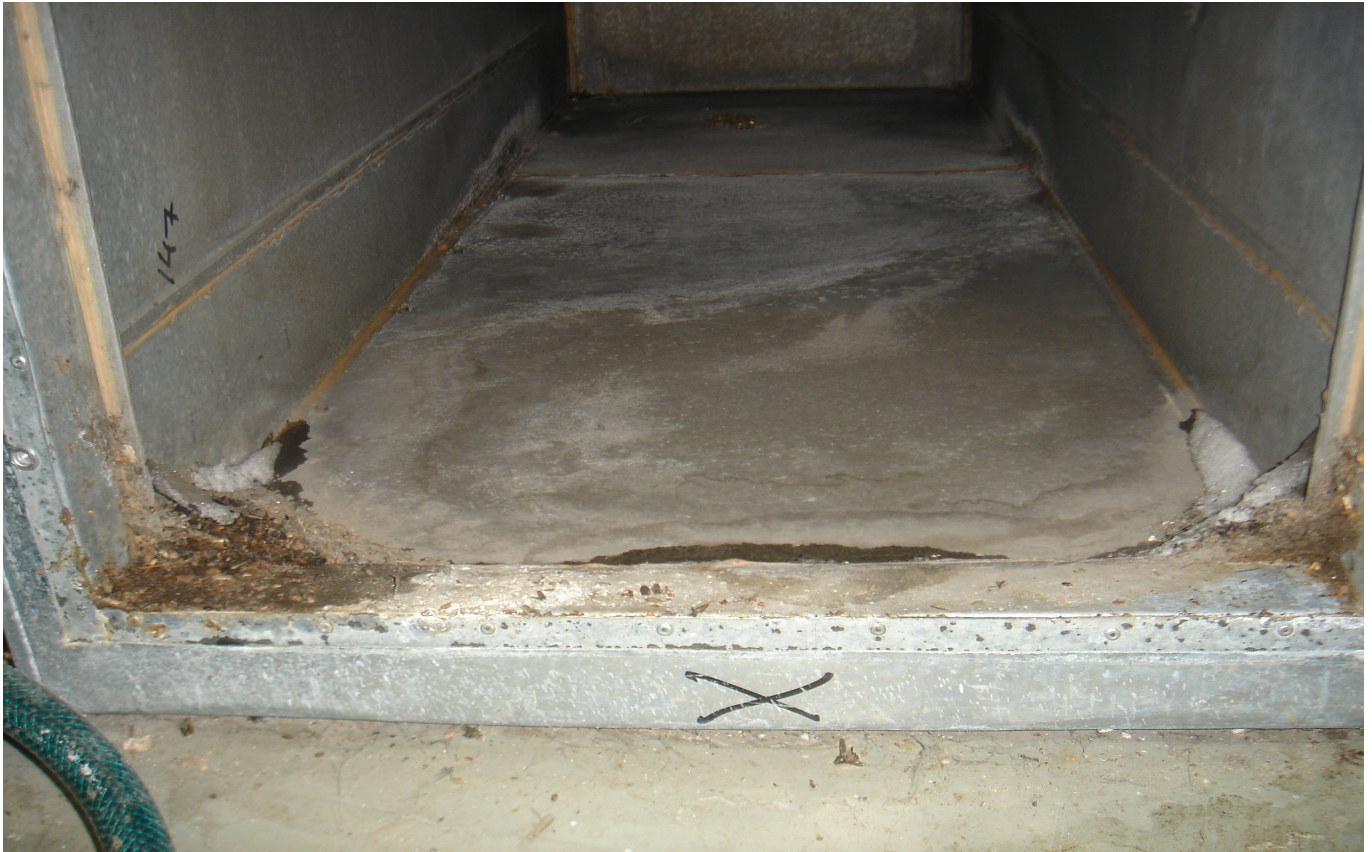
- Raitisilmakammioon pääsee lunta ja vettä (kuva 13). Koneen ulkoilmasäleikköön tulee asentaa lumisieppari.
- Suodattimet ovat hieman pölyiset (kuva 14). Suodattimet tulee uusia huoltosuunnitelman mukaisesti.
- LTO- ja lämmityspatterit ovat hieman pölyiset (kuva 15). Patterit tulee puhdistaa seuraavan huollon yhteydessä.
- Sähkömoottorissa on kuiva laakeriääni. Moottorin laakerit tulee uusia seuraavan huollon yhteydessä.
- Puhaltimen ja moottorin urapyörät eivät ole linjassa (kuva 16). Urapyörät tulee kohdistaa tarkemmin seuraavan huollon yhteydessä.
- Tuloilmakoneen kammiot ovat pölyiset. Tuloilmakoneen kammiot tulee puhdistaa / pestä seuraavan huollon yhteydessä.

KUVA 13. Yleiskuva raitisilmakammioista TK05.

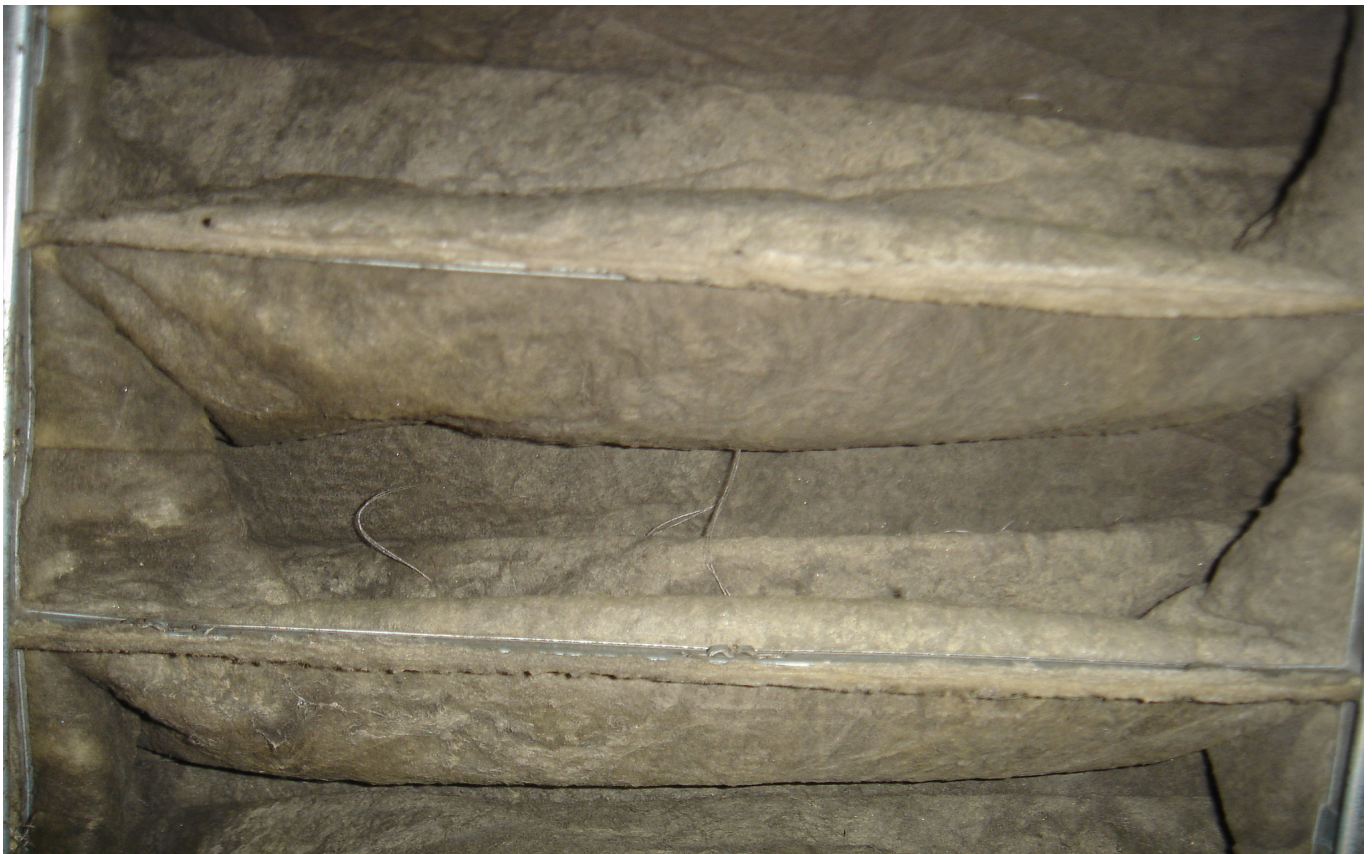
KUVA 14. Yleiskuva tuloilmasuodattimesta TK05.

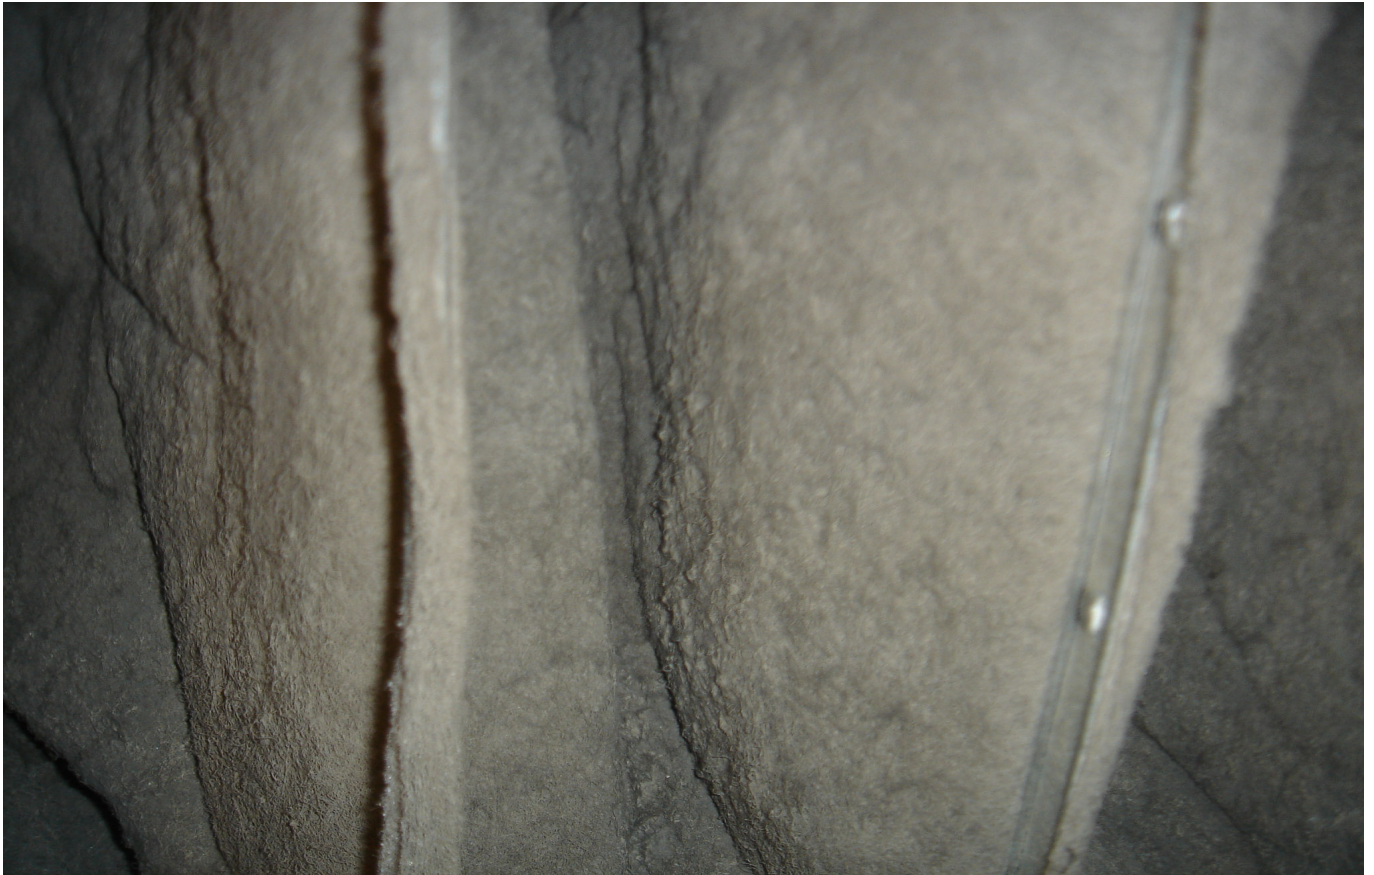
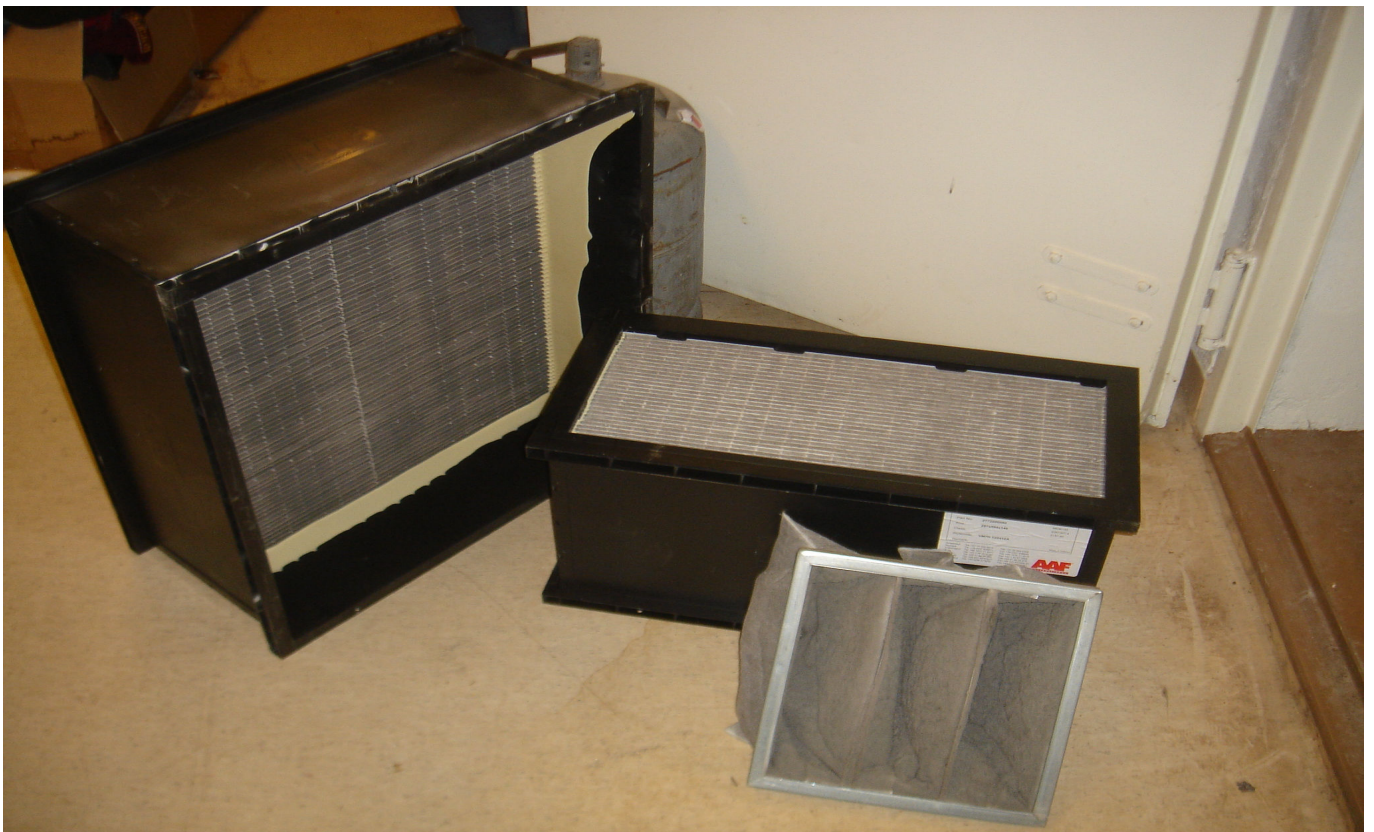
- Suodattimet ovat hieman pölyiset ja osin kasetti ja pussisuodattimia (kuva 17-18). Suodattimet tulee uusia huoltosuunnitelman mukaisesti.
- Suodatinkehikko ei ole täysin tiivis. Suodatinkehikko tulee tiivistää asianmukaisesti, jotta ohivirtaus saadaan loppumaan seuraavan huollon yhteydessä.
- LTO- patteri on pölyinen (kuva 19). Patterit tulee puhdistaa seuraavan huollon yhteydessä.
- Puhallin on hieman pölyinen ja nokinen. Puhallin tulee puhdistaa / pestä seuraavan huollon yhteydessä.
- Poistoilmakammiot ovat todella pölyiset (kuva 20-21). Kammiot tulee puhdistaa seuraavan huollon yhteydessä tai nuohouksen yhteydessä.

KUVA 17. Yleiskuva poistoilmasuodattimista TK05, PF1.

KUVA 18. Yleiskuva poistoilmasuodattimista TK05, PF1.

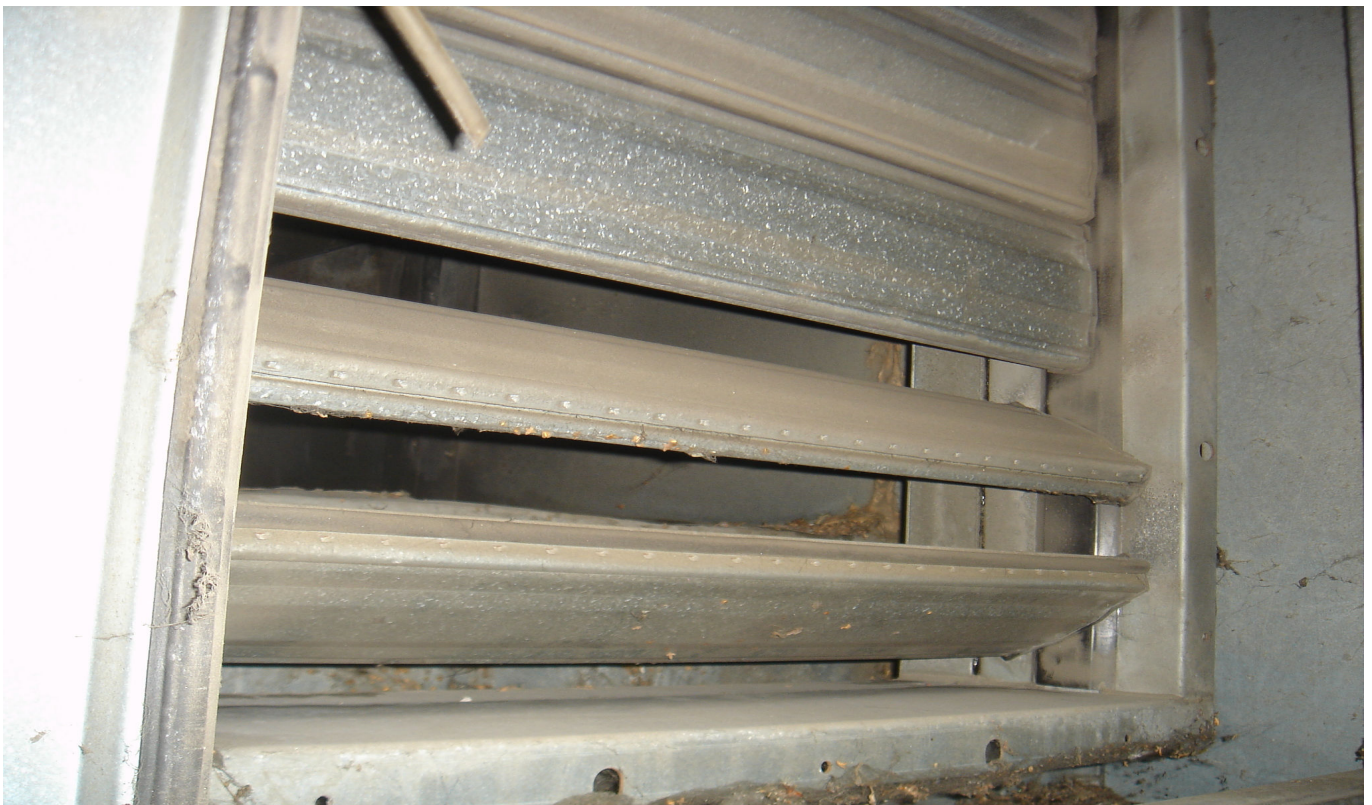
- Tuloilmakoneen raitisilmapelti ei sulkeudu täysin (kuva 22). Raitisilmapelti tulee korjata ensitilassa.
- Suodattimet ovat pölyiset (kuva 23). Suodattimet tulee uusia huoltosuunnitelman mukaisesti.
- Lämmityspatteri on pölyinen (kuva 24). Patteri tulee puhdistaa seuraavan huollon yhteydessä.
- Puhallin on hieman pölyinen (kuva 25). Puhallin tulee puhdistaa / pestä seuraavan huollon yhteydessä.
- Sähkömoottorissa on kuiva laakeriääni. Moottorin laakerit tulee uusia seuraavan huollon yhteydessä.
- Hihnat ovat kuluneet ja löysällä. Hihnat tulee uusia ensitilassa
- Tuloilmakoneen kammiot ovat pölyiset (kuva 26-27). Tuloilmakoneen kammiot tulee puhdistaa seuraavan huollon yhteydessä.

KUVA 22. Yleiskuva raitisilmapelistöstä 11TK1.

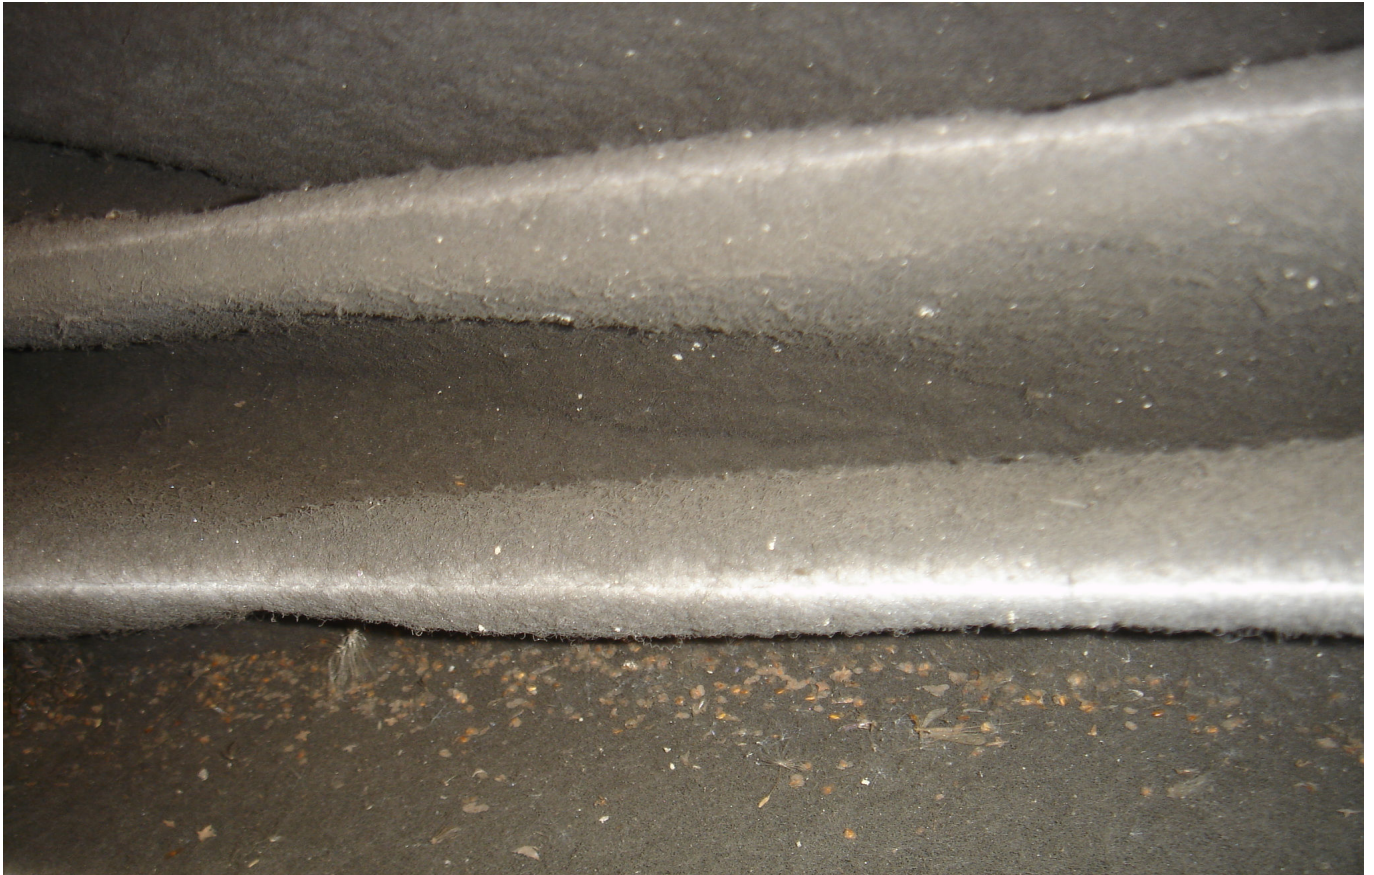
KUVA 23. Yleiskuva tuloilmasuodattimesta 11TK1.

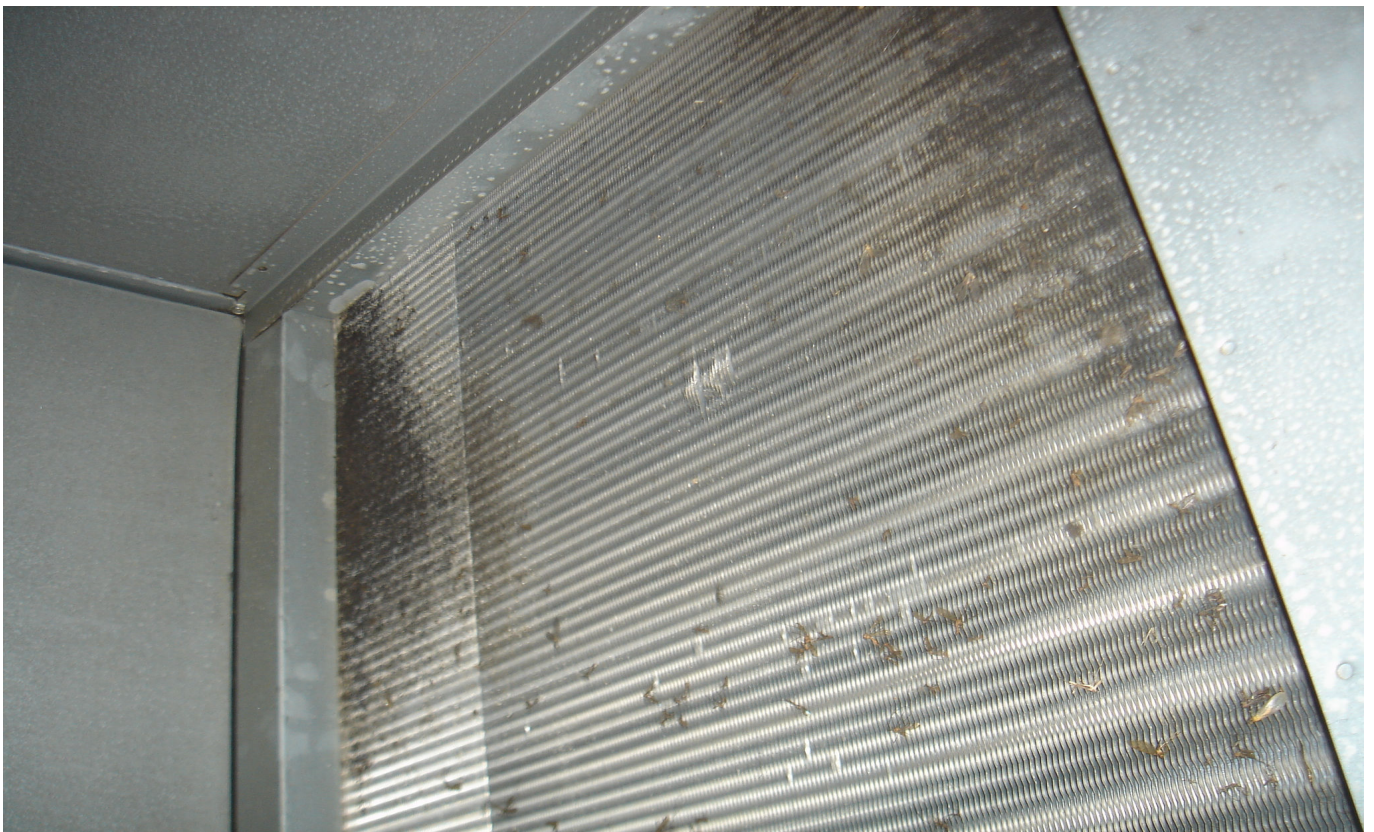
KUVA 24. Yleiskuva lämpöpatterista 11TK1.

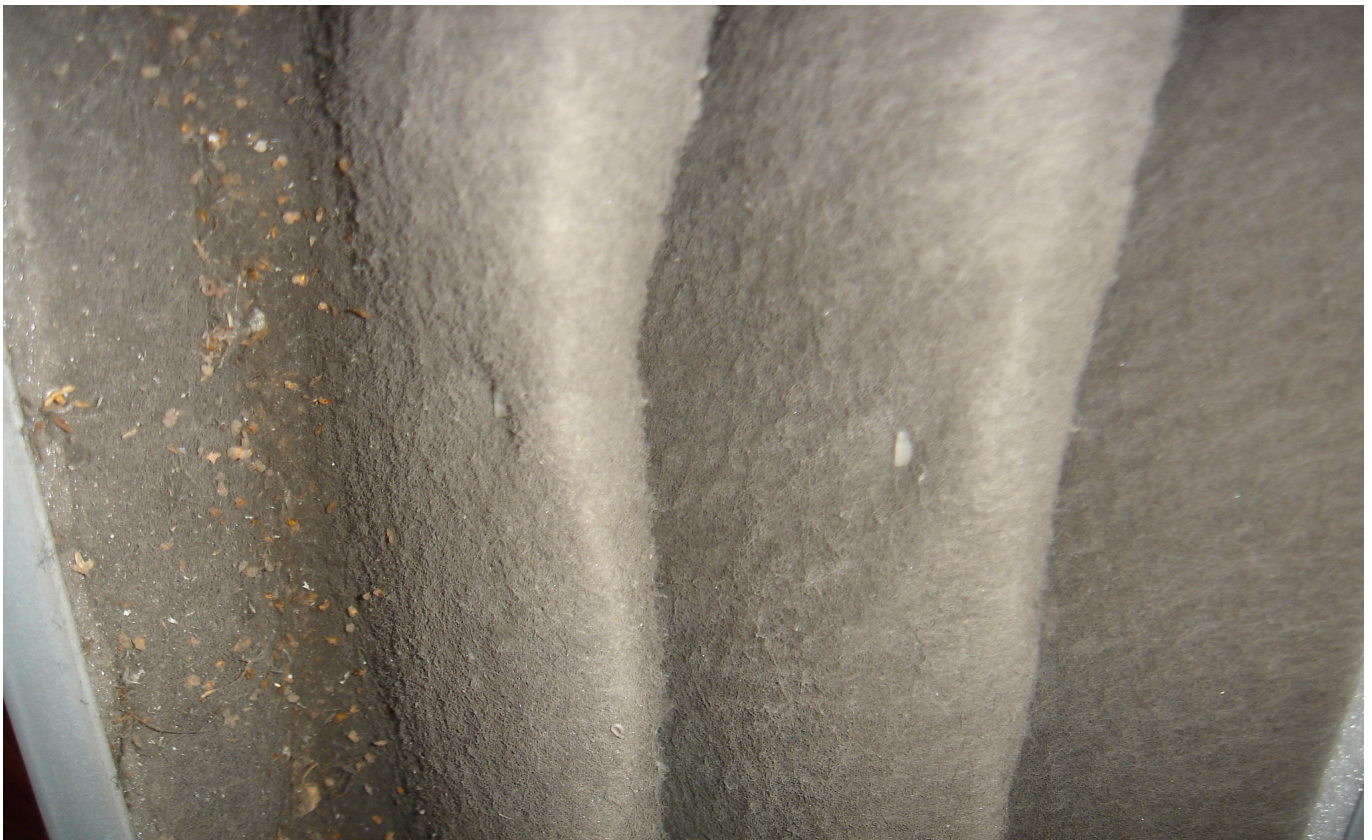
- Suodattimet ovat todella pölyiset (kuva 28). Suodattimet tulee uusaa huoltosuunnitelman mukaisesti.
- Suodatinkehikko ei ole täysin tiivis. Suodatinkehikko tulee tiivistää asianmukaisesti, jotta ohivirtaus saadaan loppumaan seuraavan huollon yhteydessä.
- Lämmityspatteri on pölyinen (kuva 29). Patteri tulee puhdistaa seuraavan huollon yhteydessä.
- Puhallin on pölyinen. Puhallin tulee puhdistaa / pestä seuraavan huollon yhteydessä.
- Koneen kammiot ovat pölyiset (kuva 30). Koneen kammiot tulee puhdistaa seuraavan huollon yhteydessä.

KUVA 28. Yleiskuva tuloilmasuodattimesta 11KK1.

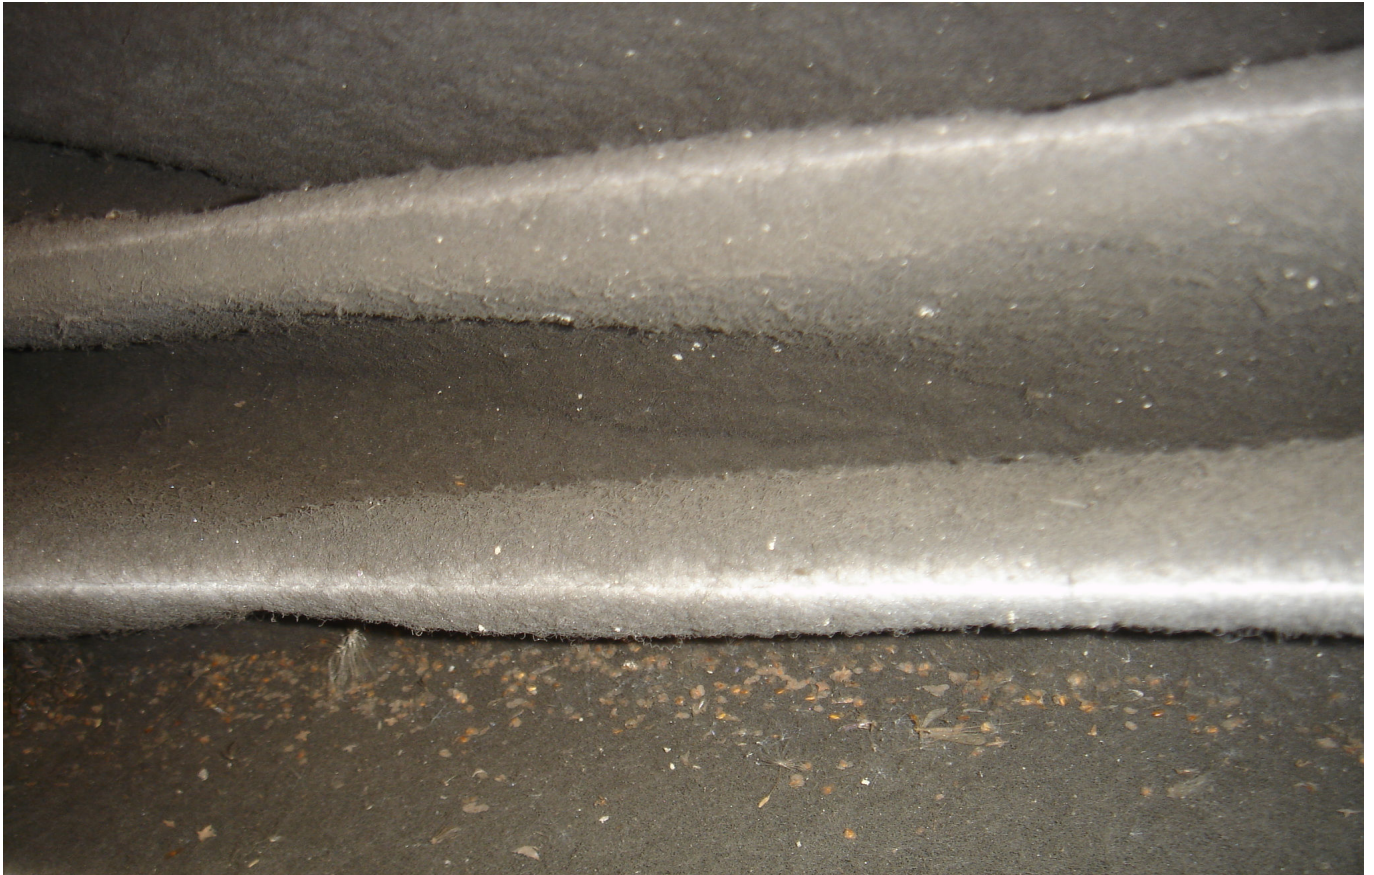
- Suodattimet ovat todella likaiset (kuva 31). Suodattimet tulee uusaa huoltosuunnitelman mukaisesti.
- Suodatinkehikko ei ole täysin tiivis. Suodatinkehikko tulee tiivistää asianmukaisesti, jotta ohivirtaus saadaan loppumaan seuraavan huollon yhteydessä.
- Lämmityspatteri on pölyinen (kuva 32). Patteri tulee puhdistaa seuraavan huollon yhteydessä.
- Puhallin on pölyinen. Puhallin tulee puhdistaa / pestä seuraavan huollon yhteydessä.
- Koneen kammiot ovat pölyiset. Koneen kammiot tulee puhdistaa seuraavan huollon yhteydessä.

KUVA 31. Yleiskuva tuloilmasuodattimesta 11KK2.

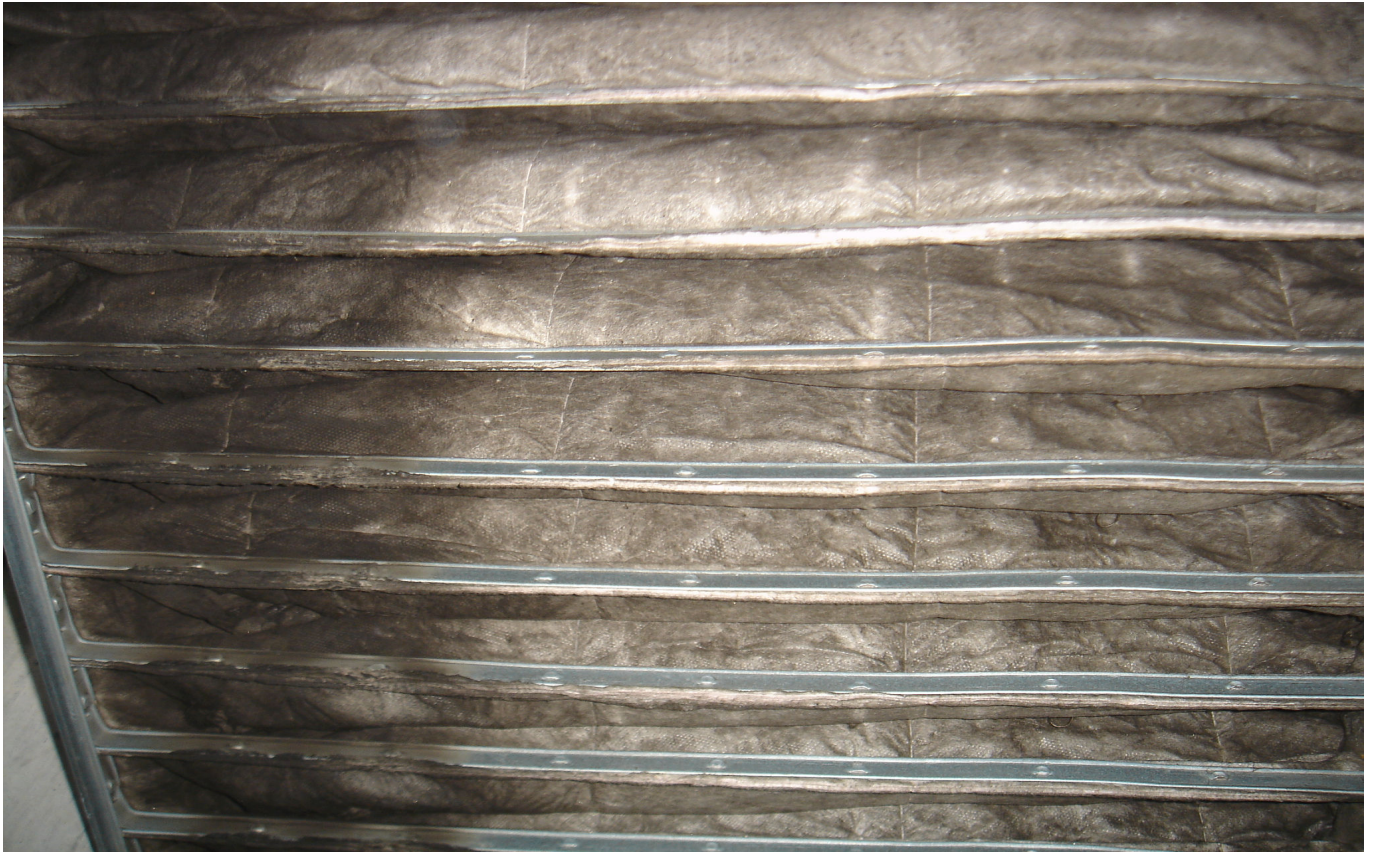
- Suodattimet ovat pölyiset (kuva 33). Suodattimet tulee uusaa huoltosuunnitelman mukaisesti.
- Puhaltimen ja moottorin urapyörät eivät ole linjassa (kuva 34). Urapyörät tulee kohdistaa tarkemmin seuraavan huollon yhteydessä.
- Puhallin on pölyinen. Puhallin tulee puhdistaa / pestä seuraavan huollon yhteydessä.
- Sähkömoottorissa on kuiva laakeriääni. Moottorin laakerit tulee uusaa seuraavan huollon yhteydessä.
- Koneen kammiot ovat pölyiset. Koneen kammiot tulee puhdistaa seuraavan huollon yhteydessä.

KUVA 33. Yleiskuva tuloilmasuodattimesta 12TK1.

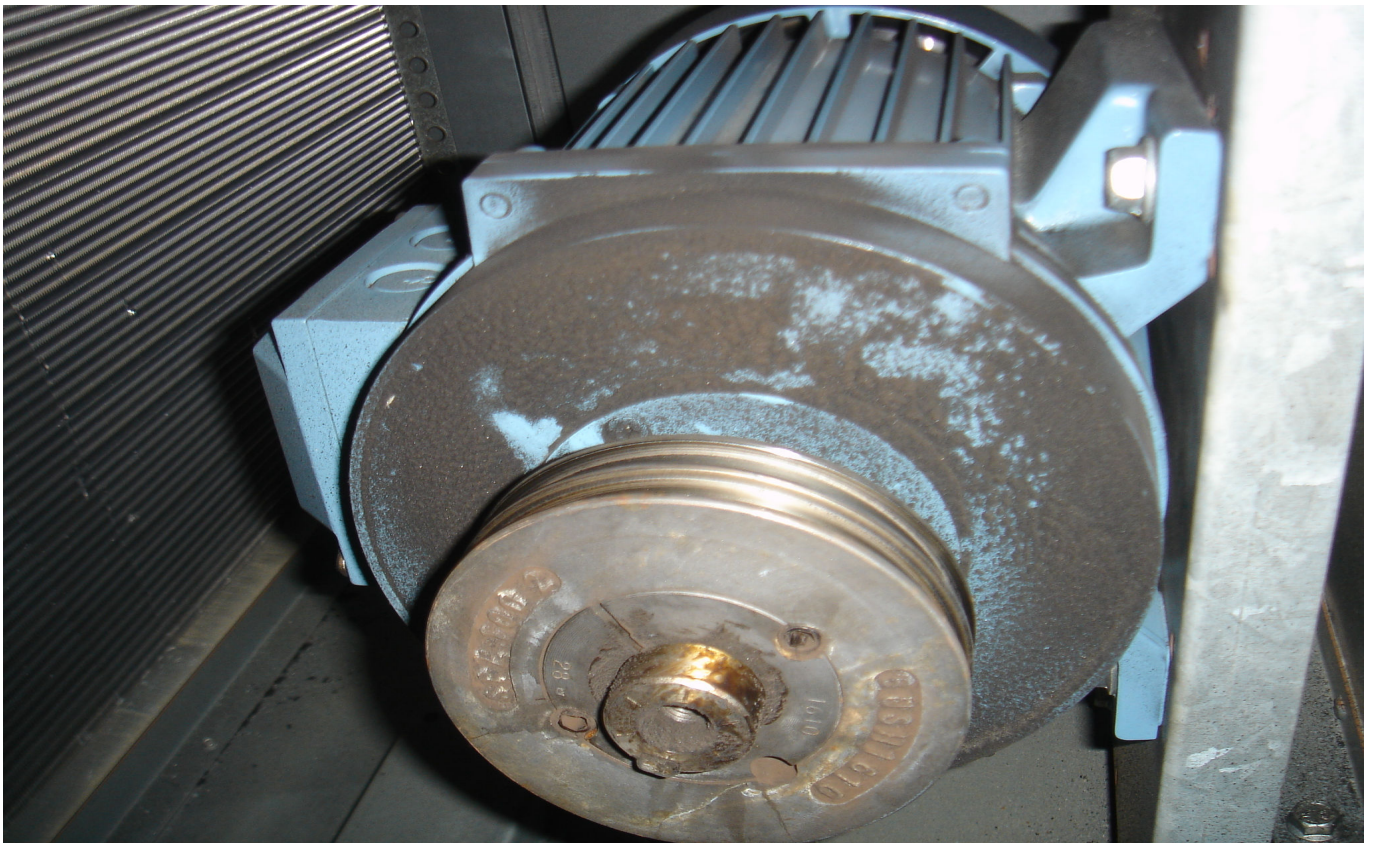
KUVA 34. Yleiskuva tuloilmapuhaltimen moottorista 12TK1.

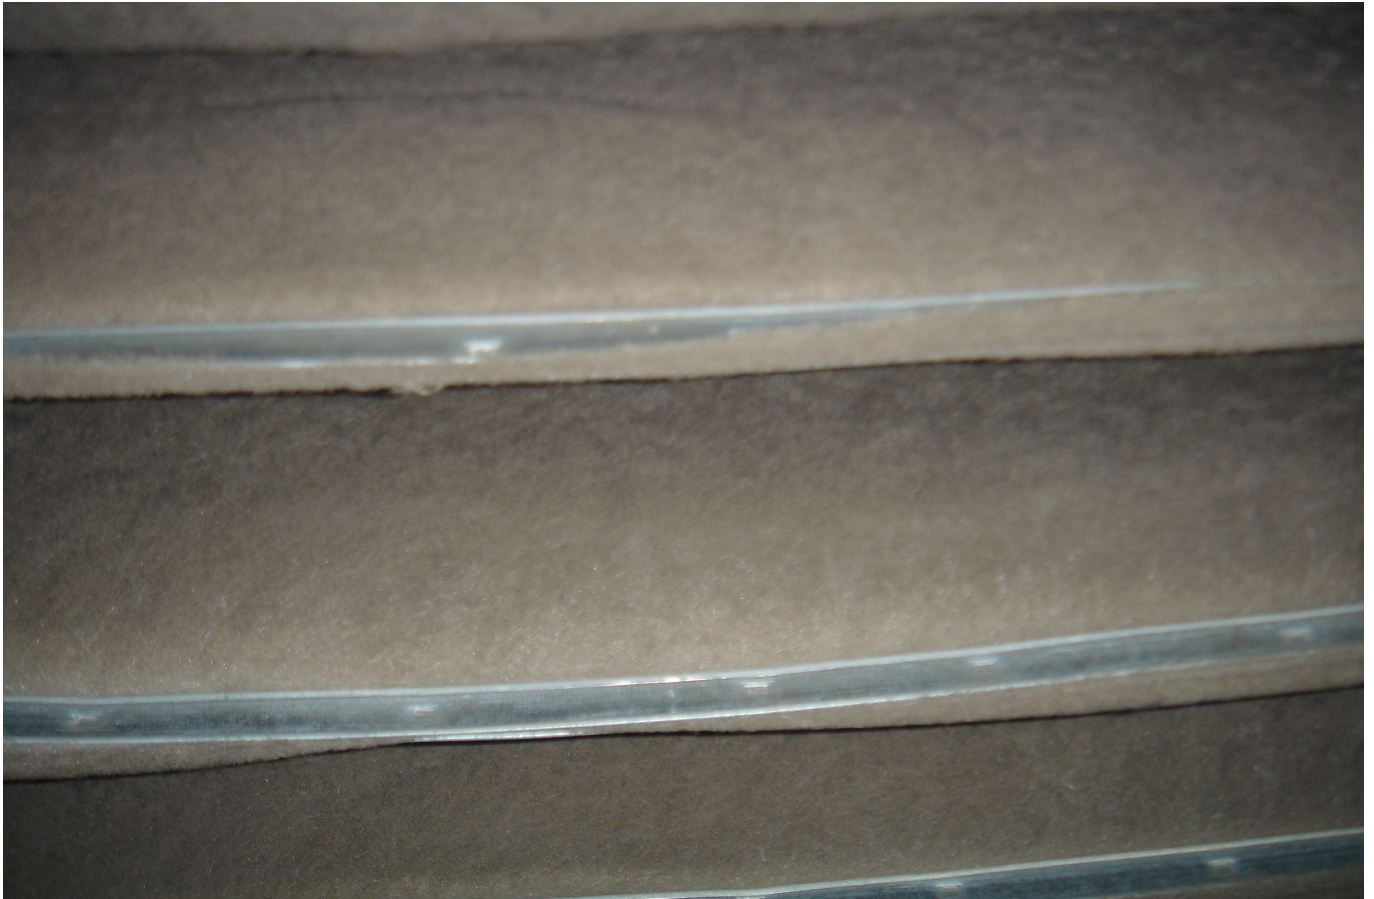
- Suodattimet ovat pölyiset (kuva 35). Suodattimet tulee uusaa huoltosuunnitelman mukaisesti.
- LTO- patteri on hieman pölyinen. Patterit tulee puhdistaa seuraavan huollon yhteydessä.
- Puhaltimen ja moottorin urapyörät eivät ole linjassa (kuva 36). Urapyörät tulee kohdistaa tarkemmin seuraavan huollon yhteydessä.
- Puhallin on pölyinen (kuva 37). Puhallin tulee puhdistaa / pestä seuraavan huollon yhteydessä.
- Sähkömoottorissa on kuiva laakeriääni. Moottorin laakerit tulee uusaa seuraavan huollon yhteydessä.
- Koneen kammiot ovat pölyiset. Koneen kammiot tulee puhdistaa seuraavan huollon yhteydessä.

KUVA 35. Yleiskuva poistoilmasuodattimesta 12PK1.
