# VANTAANJOEN KOULU

## ILMANVAIHTOJÄRJESTELMÄN KUNTOTUTKIMUS

**Tutkimuksen ajankohta:** vko 3-6 / 2009  
**Raportin päiväys:** 17.02.2009  
**Tilaaajan yhteyshenkilö:** Vantaan Kaupunki  
Per Andersson, 040 5939212

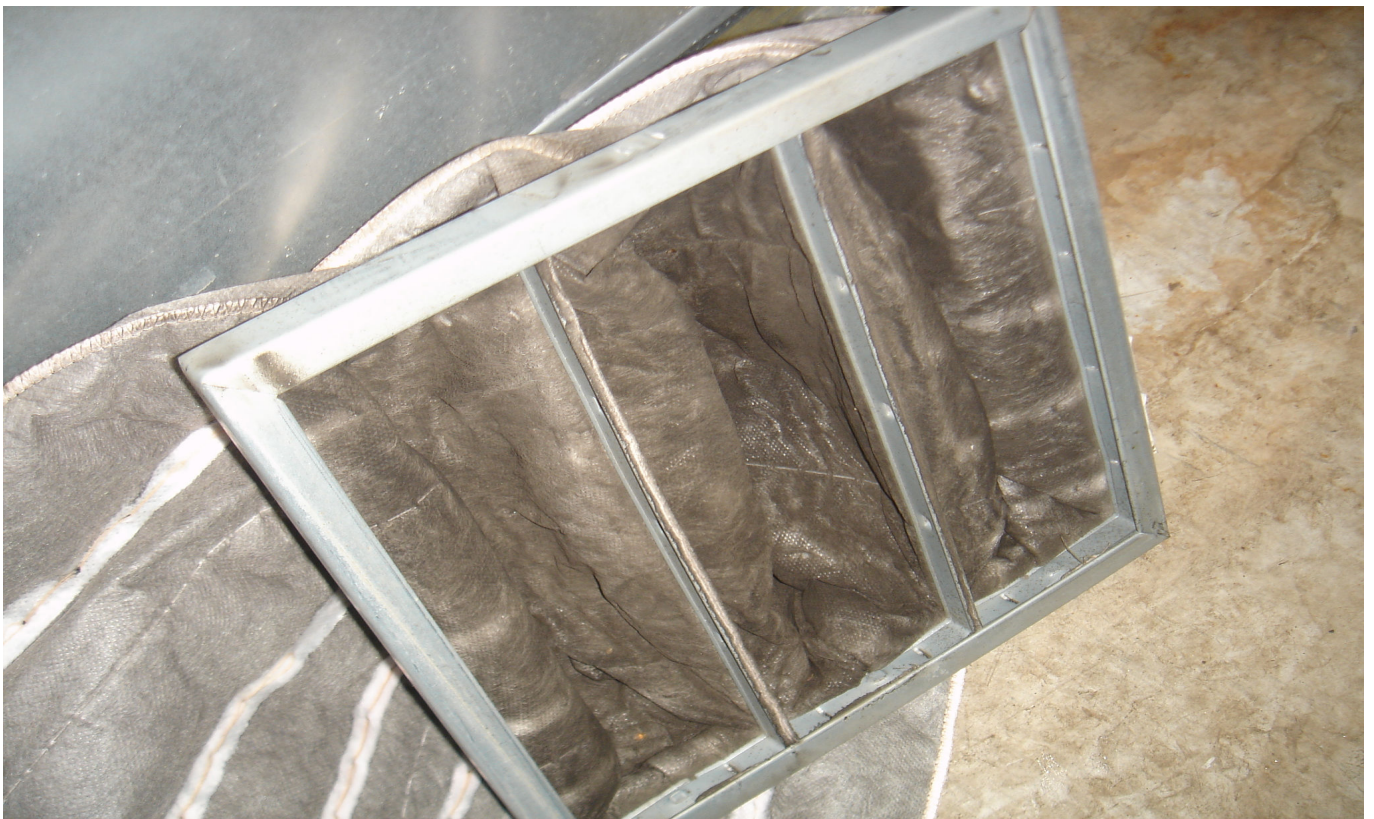
- Suodattimet ovat pölyiset (kuva 38). Suodattimet tulee uusita huoltosuunnitelman mukaisesti.
- LTO – ja lämmityspatteri ovat pölyiset (kuva 39). LTO- ja lämmityspatteri tulee puhdistaa seuraavan huollon yhteydessä.

KUVA 38. Yleiskuva tuloilmasuodattimesta 13TK1.

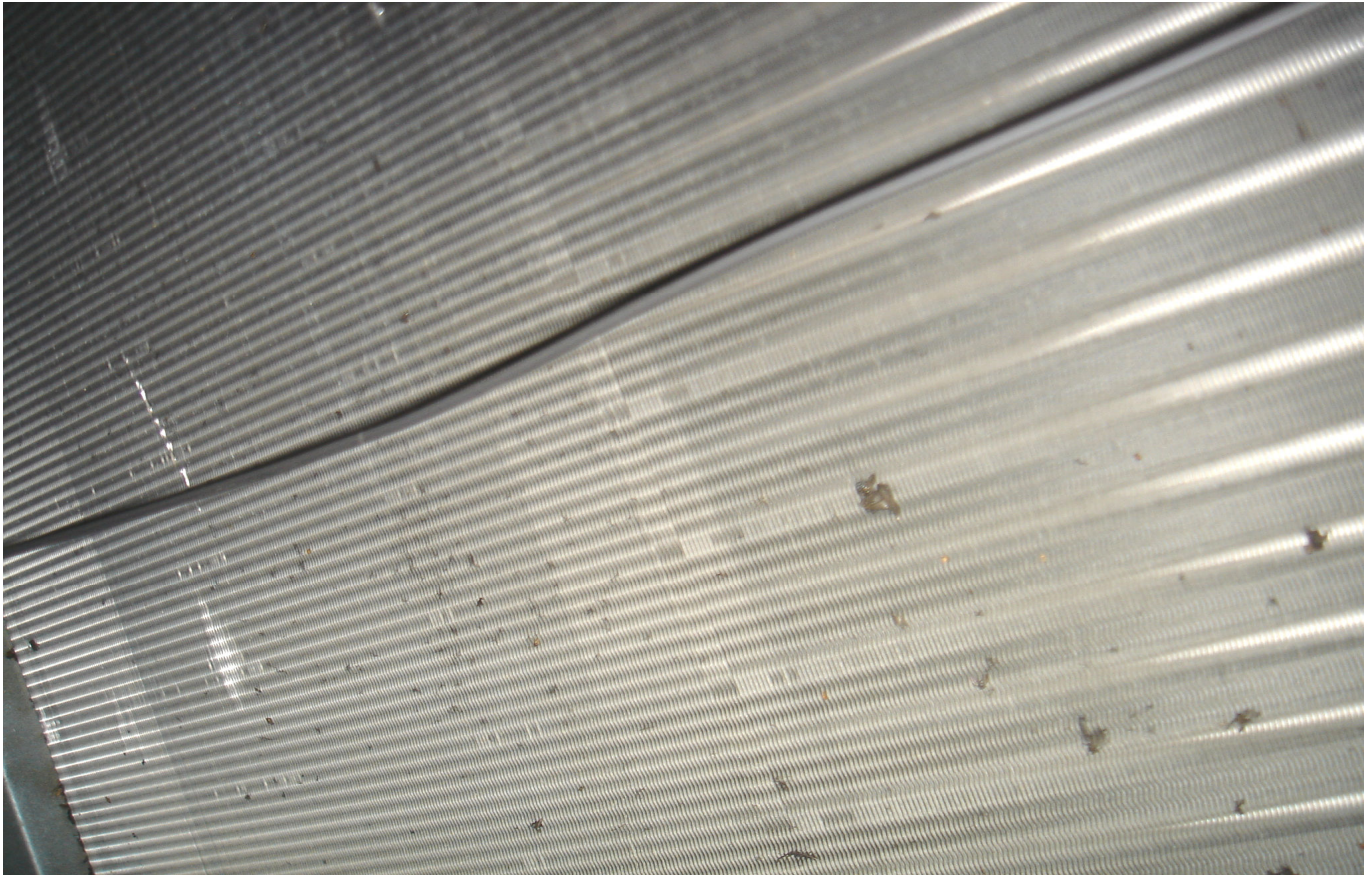
KUVA 39. Yleiskuva lämpöpatterista 13TK1.

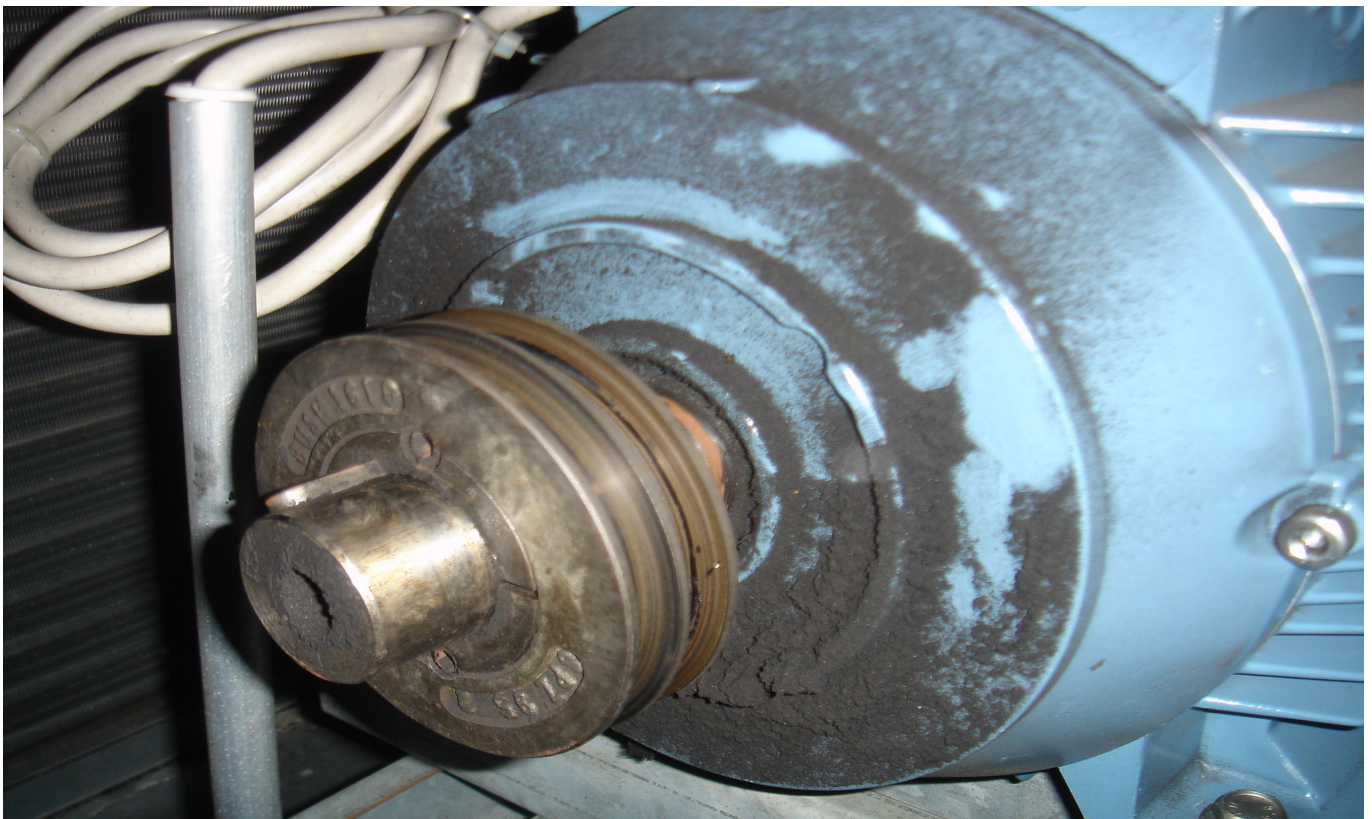
- Puhaltimen ja moottorin urapyörät eivät ole linjassa (kuva 40). Urapyörät tulee kohdistaa tarkemmin seuraavan huollon yhteydessä.
- Puhallin on pölyinen (kuva 41). Puhallin tulee puhdistaa / pestä seuraavan huollon yhteydessä.

KUVA 40. Yleiskuva tuloilmapuhaltimen moottorista 13TK1.

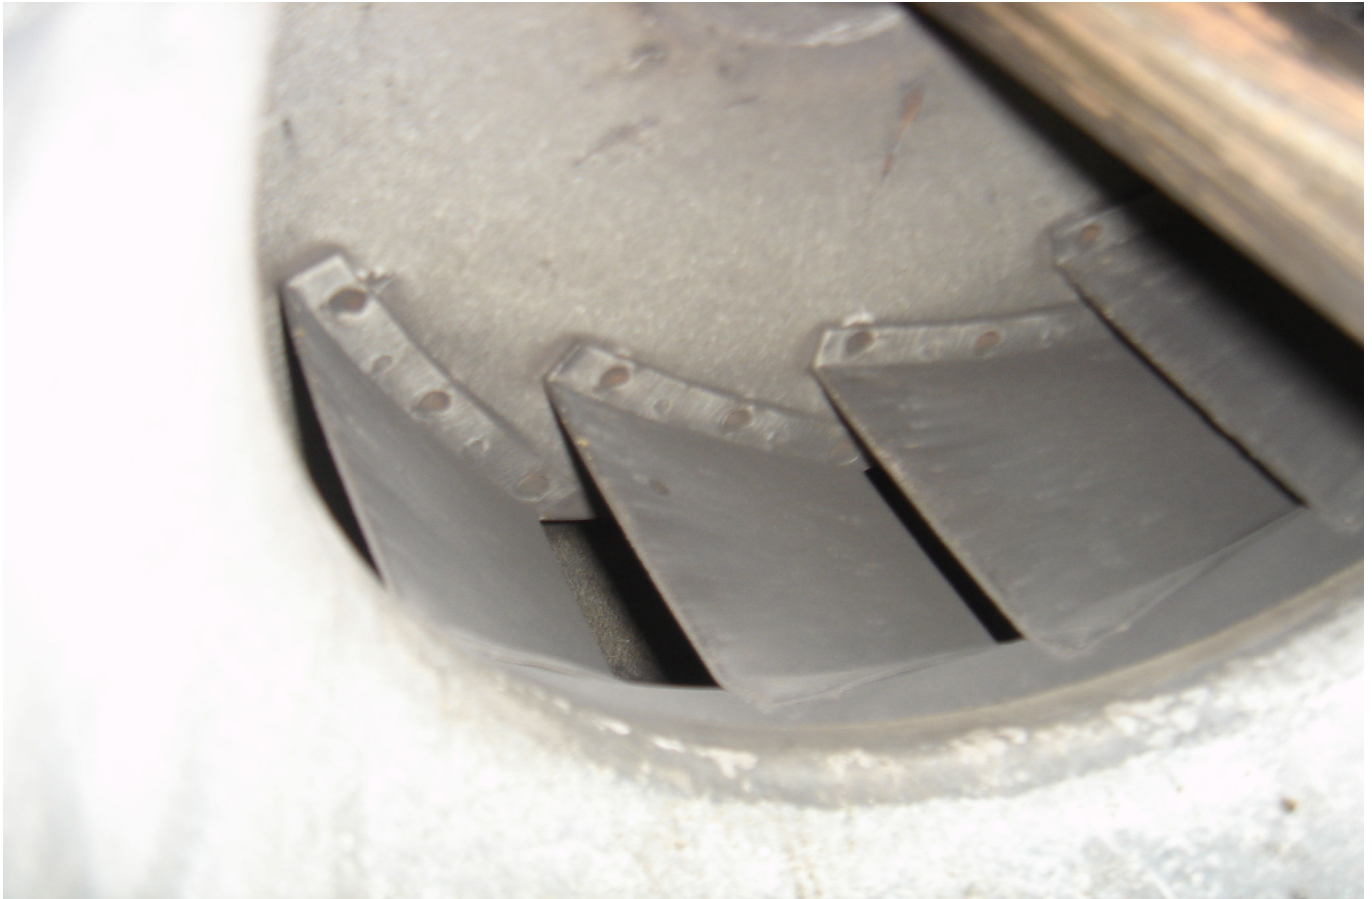
KUVA 41. Yleiskuva tuloilmapuhaltimesta 13TK1.

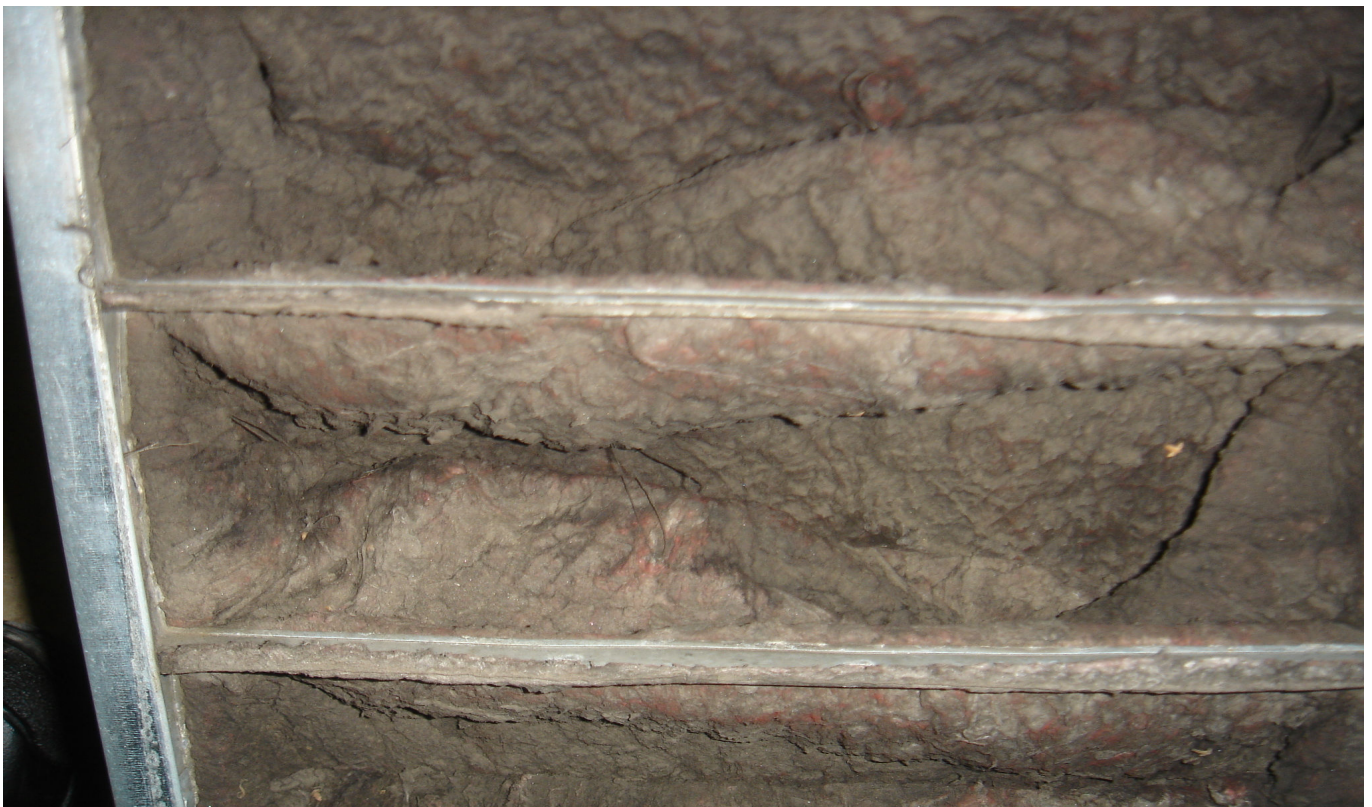
- Suodattimet ovat pölyiset (kuva 42). Suodattimet tulee uusita huoltosuunnitelman mukaisesti.
- Lämmityspatteri on osin melko pölyinen (kuva 43). Lämmityspatteri tulee puhdistaa seuraavan huollon yhteydessä.
- Puhallin on pölyinen (kuva 44). Puhallin tulee puhdistaa / pestä seuraavan huollon yhteydessä.
- Koneen kammiot ovat pölyiset ja roskaiset (kuva 45). Koneen kammiot tulee puhdistaa seuraavan huollon yhteydessä.

KUVA 42. Yleiskuva tuloilmasuodattimesta 13TK2.

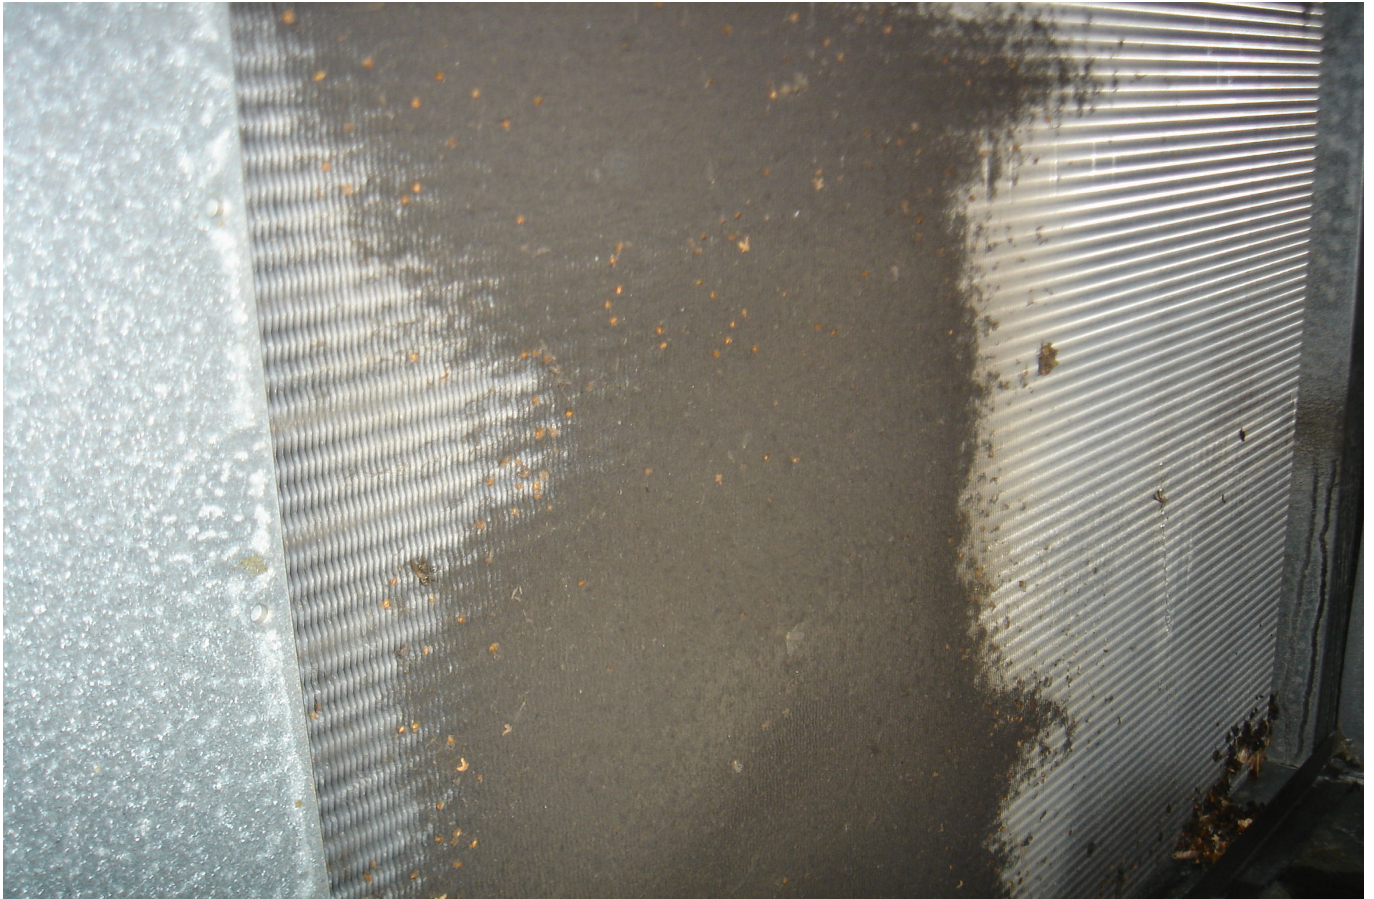
KUVA 43. Yleiskuva lämpöpatterista 13TK2.

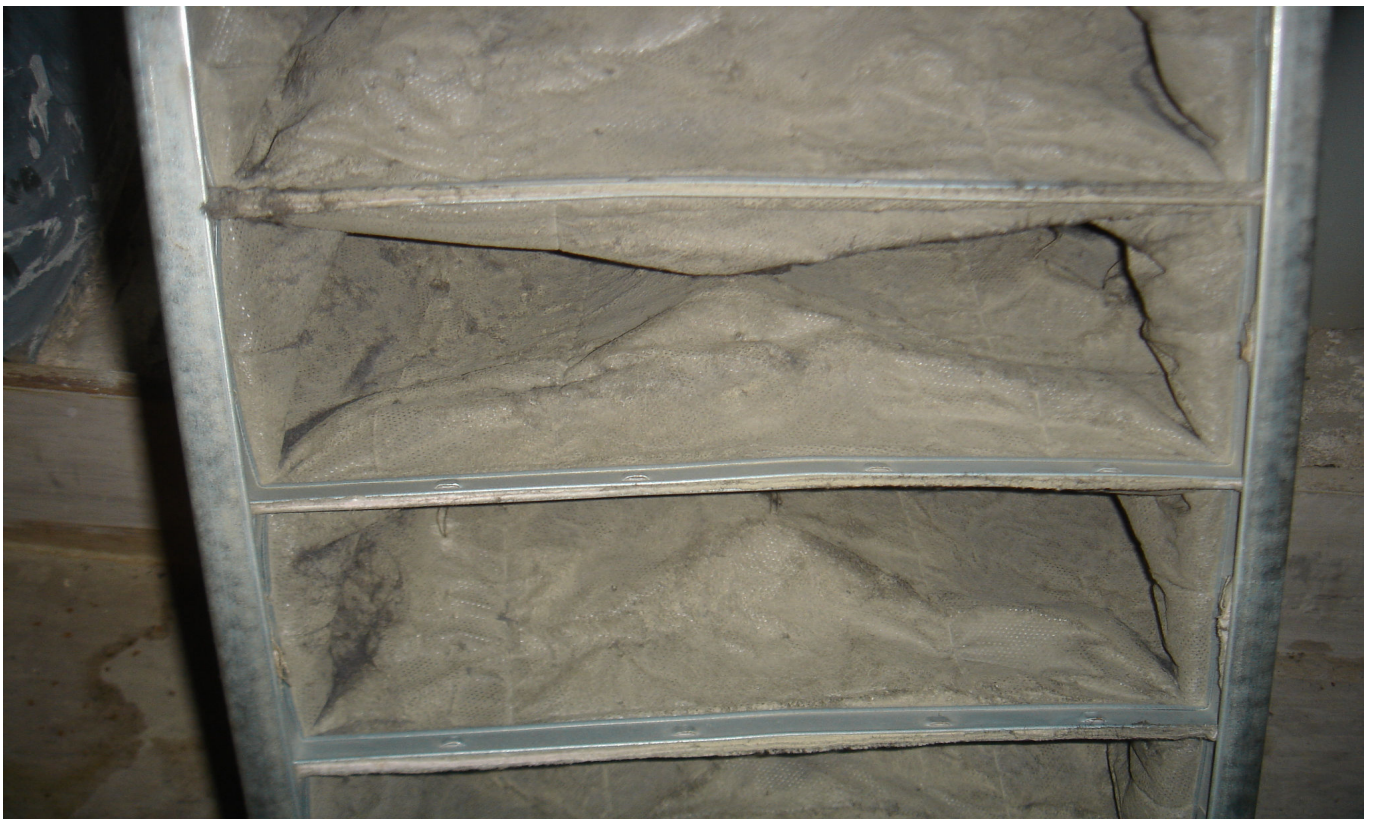
- Suodattimet ovat melko pölyiset (kuva 46). Suodattimet tulee uusita huoltosuunnitelman mukaisesti.
- Tuloilmakoneen raitisilmapelti ei sulkeudu täysin (kuva 47). Raitisilmapelti tulee korjata ensitilassa.
- Lämmityspatteri on osin melko pölyinen (kuva 48). Lämmityspatteri tulee puhdistaa seuraavan huollon yhteydessä.
- Sähkömoottorissa on kuiva laakeriääni. Moottorin laakerit tulee uusita seuraavan huollon yhteydessä.
- Puhallin on pölyinen. Puhallin tulee puhdistaa / pestä seuraavan huollon yhteydessä.
- Koneen kammiot ovat pölyiset ja roskaiset. Koneen kammiot tulee puhdistaa seuraavan huollon yhteydessä.
- Konehuoneen portaat ovat rikki (kuva 49). Konehuoneen portaat tulee korjata ensitilassa.

KUVA 46. Yleiskuva tuloilmasuodattimesta 13TK3.

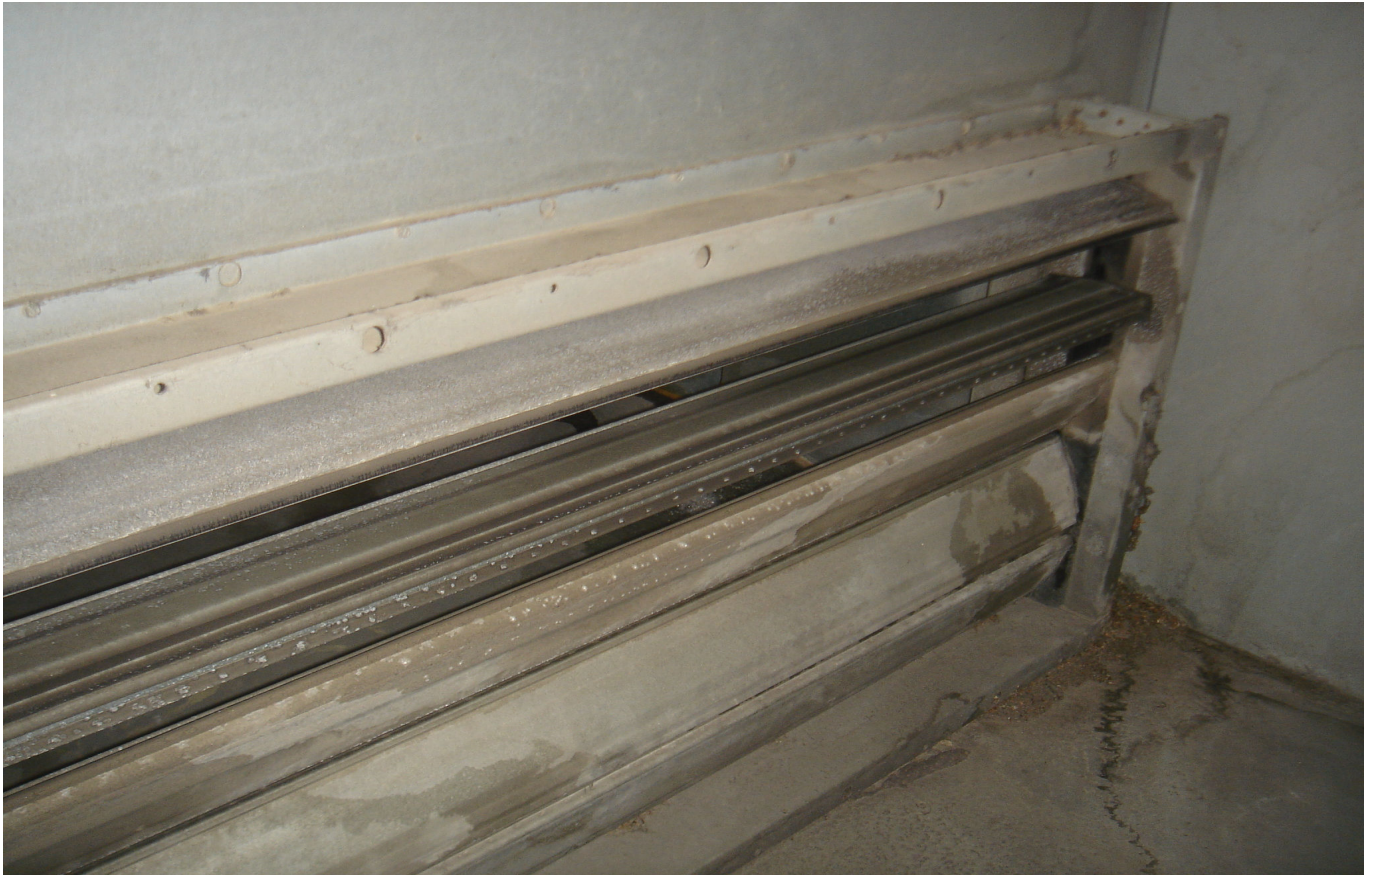
KUVA 47. Yleiskuva raitisilmapelistöstä 13TK3.

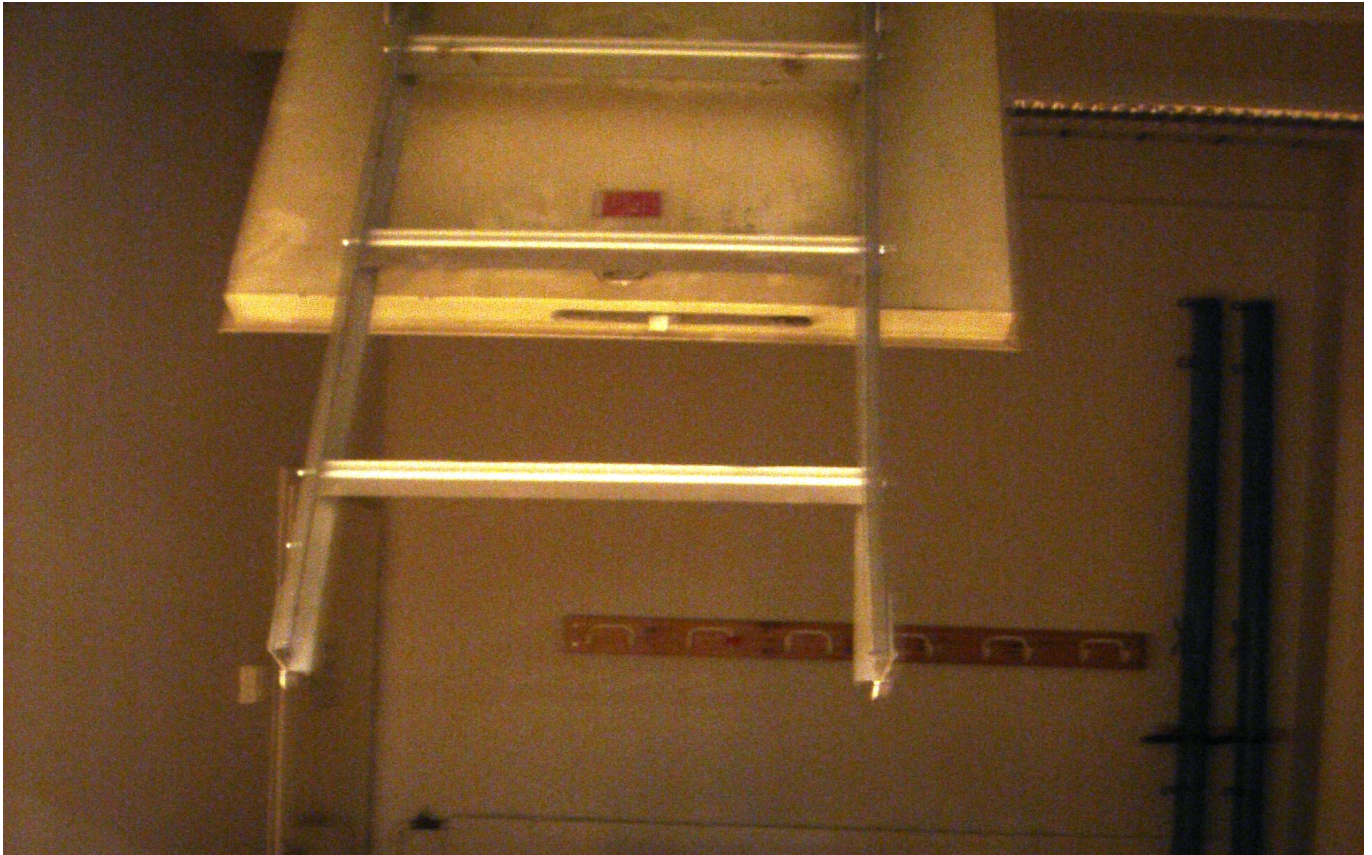
KUVA 49. Yleiskuva IV- konehuoneen portaista 13TK3.

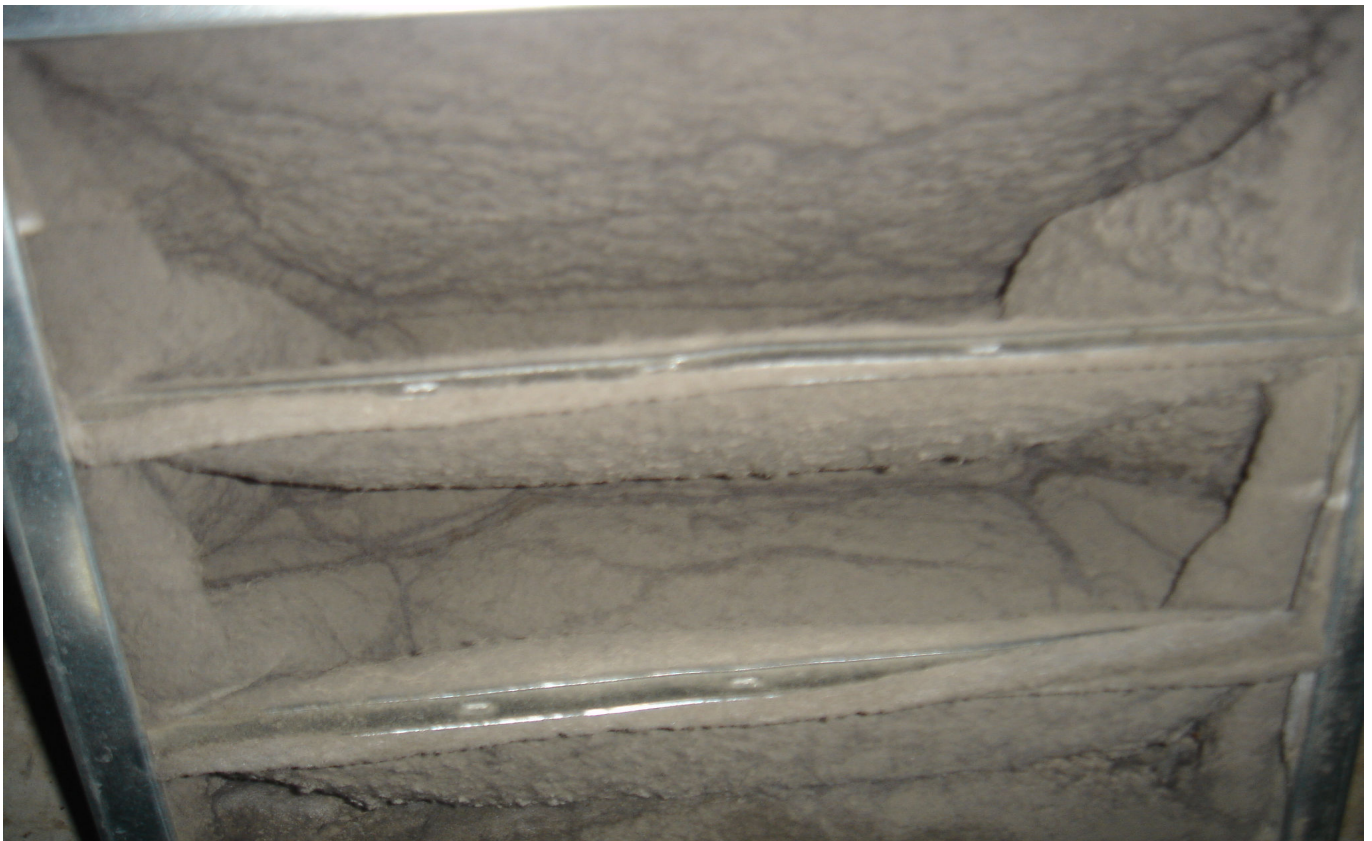
- Suodattimet ovat melko pölyiset (kuva 50). Suodattimet tulee uusien huoltosuunnitelman mukaisesti.
- Suodatinkehikko ei ole täysin tiivis. Suodatinkehikko tulee tiivistää asianmukaisesti, jotta ohivirtaus saadaan loppumaan seuraavan huollon yhteydessä.
- Sähkömoottorissa on kuiva laakeriääni. Moottorin laakerit tulee uusien seuraavan huollon yhteydessä.
- Puhallin on pölyinen. Puhallin tulee puhdistaa / pestä seuraavan huollon yhteydessä.
- Koneen kammiot ovat pölyiset (kuva 51). Koneen kammiot tulee puhdistaa seuraavan huollon yhteydessä.

KUVA 50. Yleiskuva poistoilmasuodattimesta 13PK1.

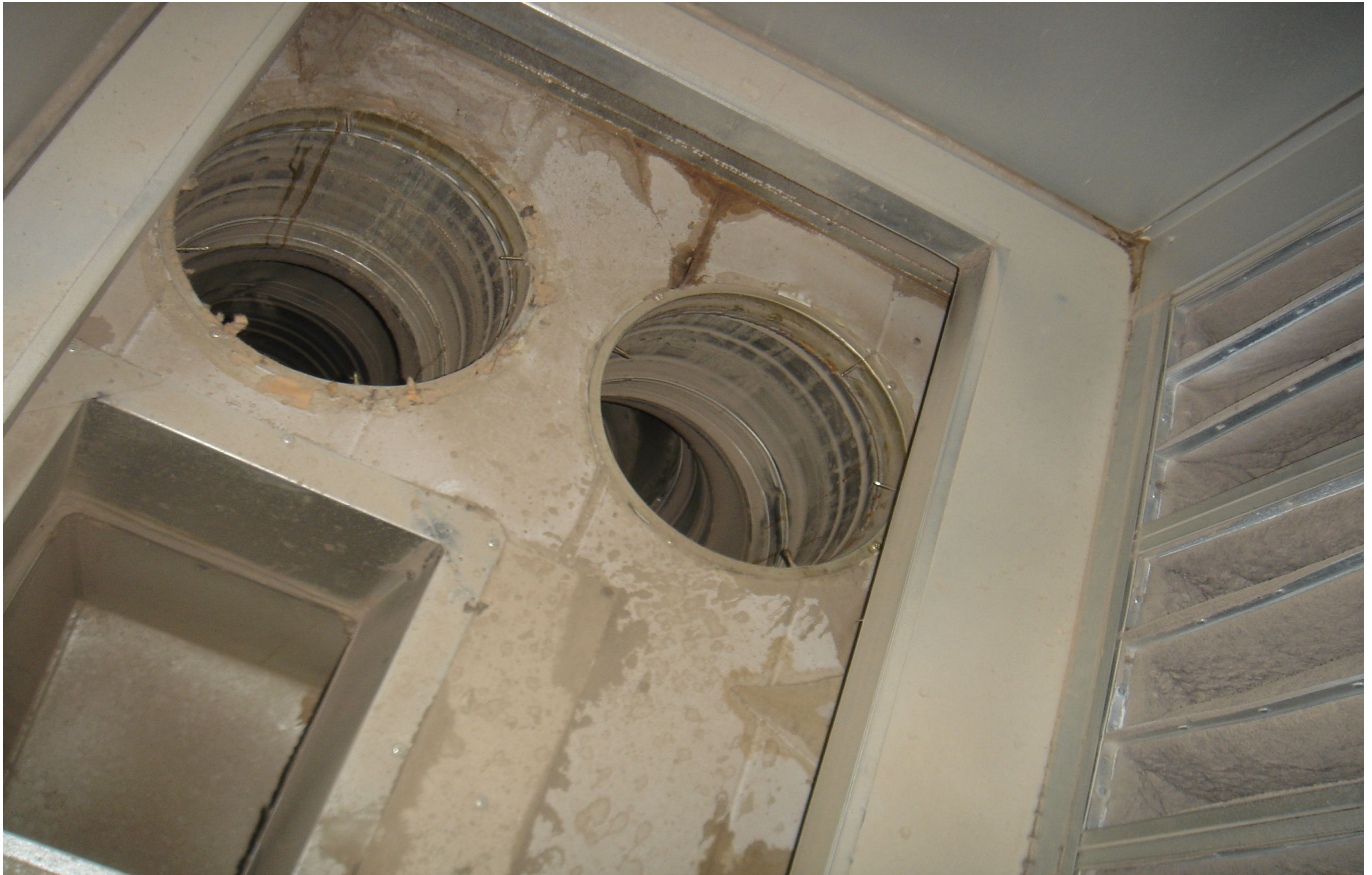
KUVA 51. Yleiskuva poistoilmakammioista 13PK1.

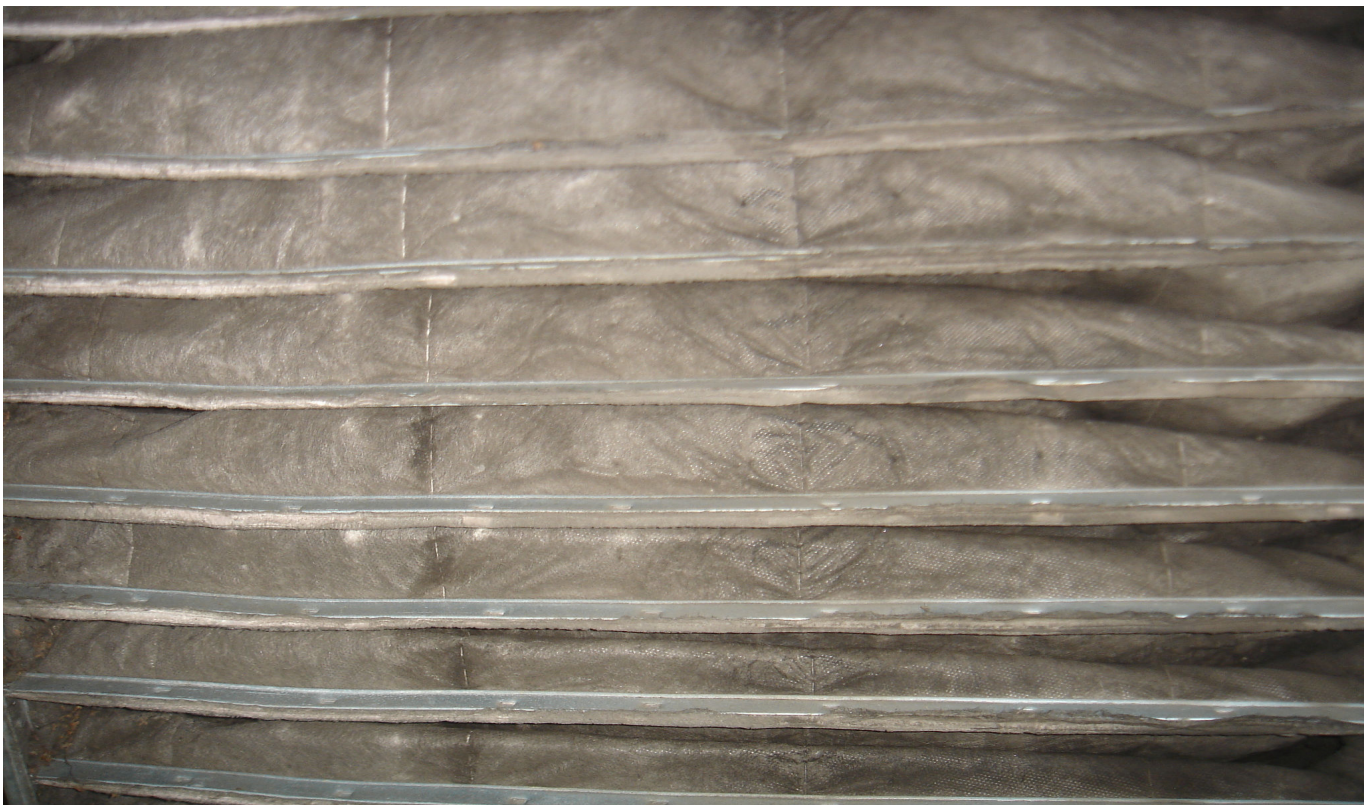
- Suodattimet ovat hieman pölyiset (kuva 52). Suodattimet tulee uusien huoltosuunnitelman mukaisesti.
- Tuloilmakoneen raitisilmapelti ei sulkeudu täysin (kuva 53). Raitisilmapelti tulee korjata ensitilassa.
- Lämmityspatteri on osin melko pölyinen (kuva 54). Lämmityspatteri tulee puhdistaa seuraavan huollon yhteydessä.
- Sähkömoottorissa on kuiva laakeriääni. Moottorin laakerit tulee uusien seuraavan huollon yhteydessä.
- Puhallin on hieman pölyinen. Puhallin tulee puhdistaa / pestä seuraavan huollon yhteydessä.
- Koneen kammiot ovat pölyiset ja likaiset. Koneen kammiot tulee puhdistaa seuraavan huollon yhteydessä.

KUVA 52. Yleiskuva tuloilmasuodattimesta 15TK1.

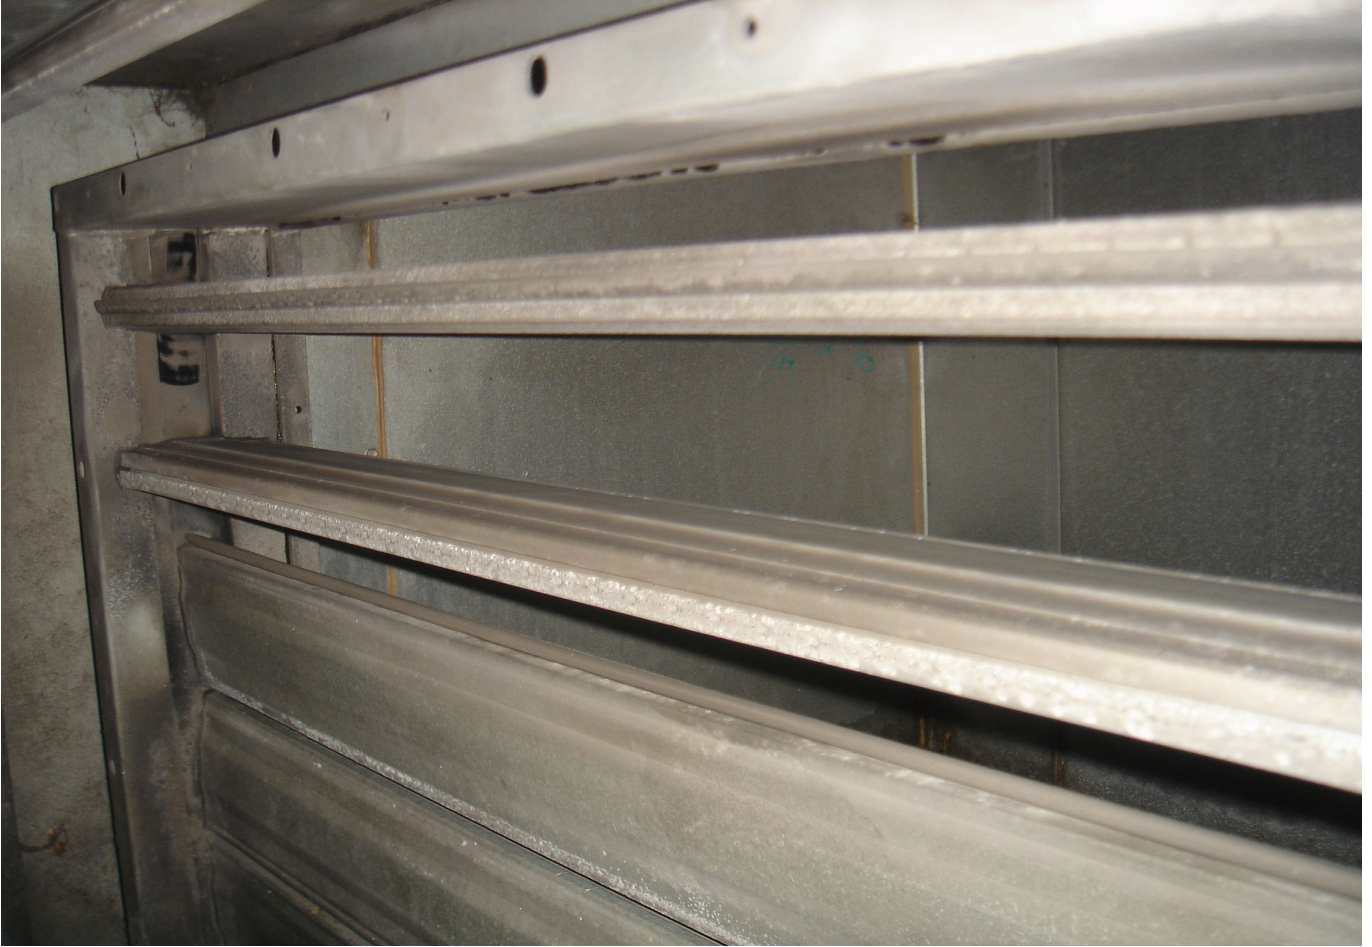
KUVA 53. Yleiskuva räitisilmäpellistä 15TK1.

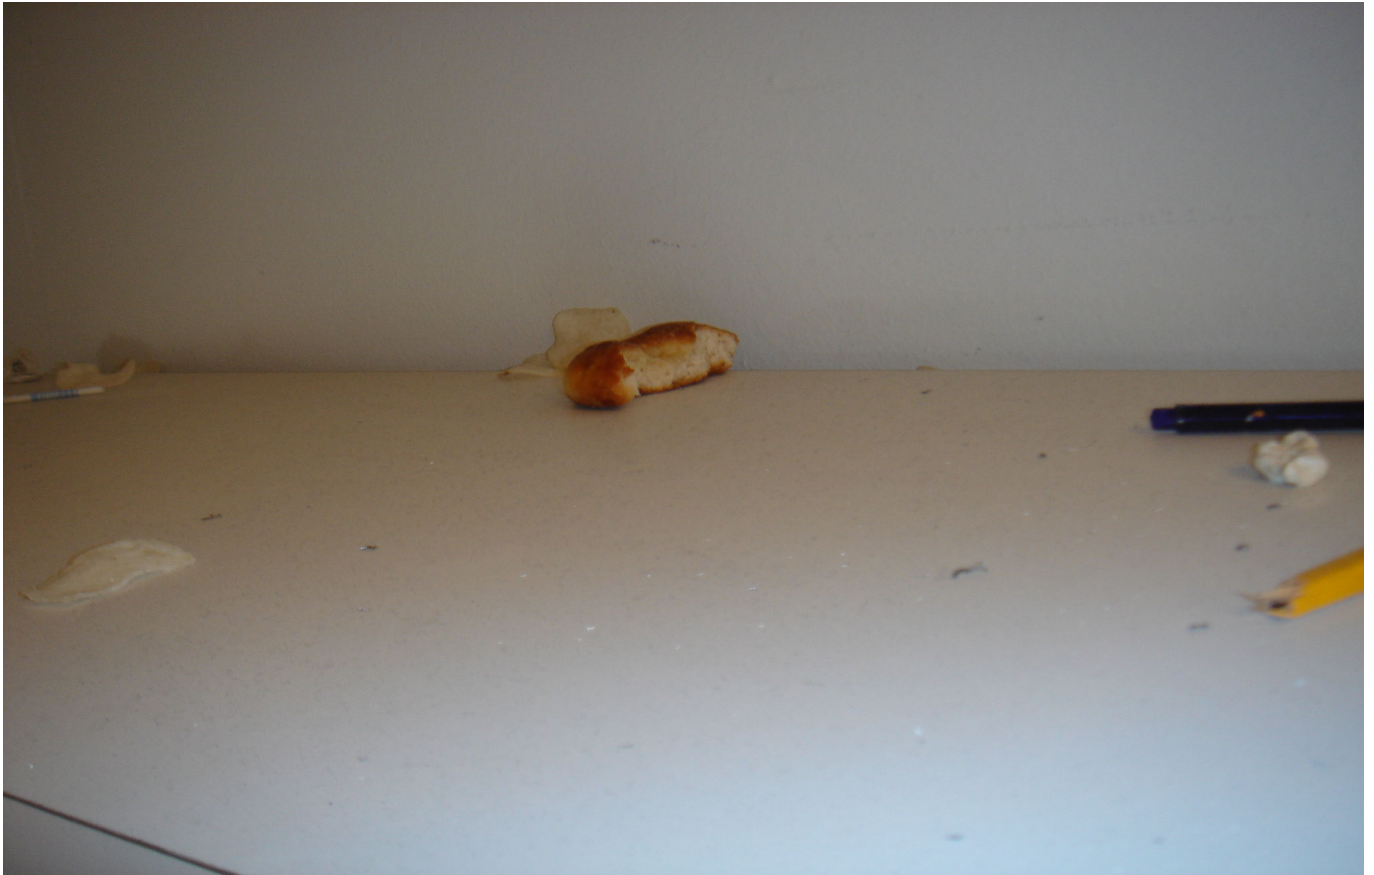
Luokkatilojen kaappien päällä on pölyä ja paikoin kuivunutta ruokaa (kuva 63). Luokkatilojen kaappien päälliset tulee puhdistaa säännöllisesti.

KUVA 63. Yleiskuva luokkahuoneen kaapin päältä.

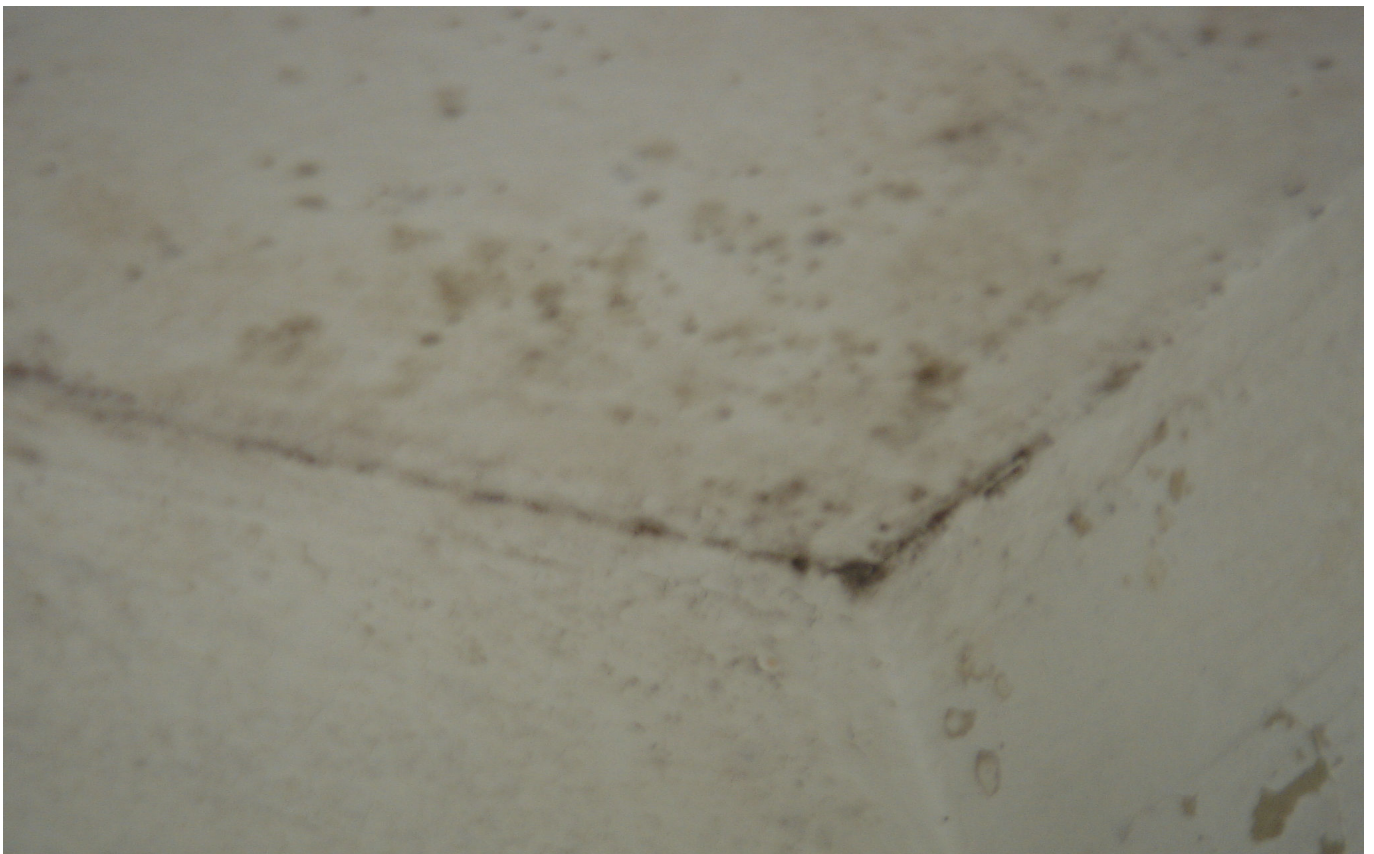
Huoltomiehen tiloissa n:o 104 on WC- tilojen ilmavaihto hieman puutteellista ja seinärakenteisiin kerääntyy kosteutta (kuva 64). Lisäksi tilan poistoilmakanava on todella pölyinen (kuva 65). Tilan ilmavaihtoa tulee parantaa ja poistoilmakanava tulee nuohota ensitilassa.

KUVA 64. Yleiskuva huoltomiehen WC- tiloista.

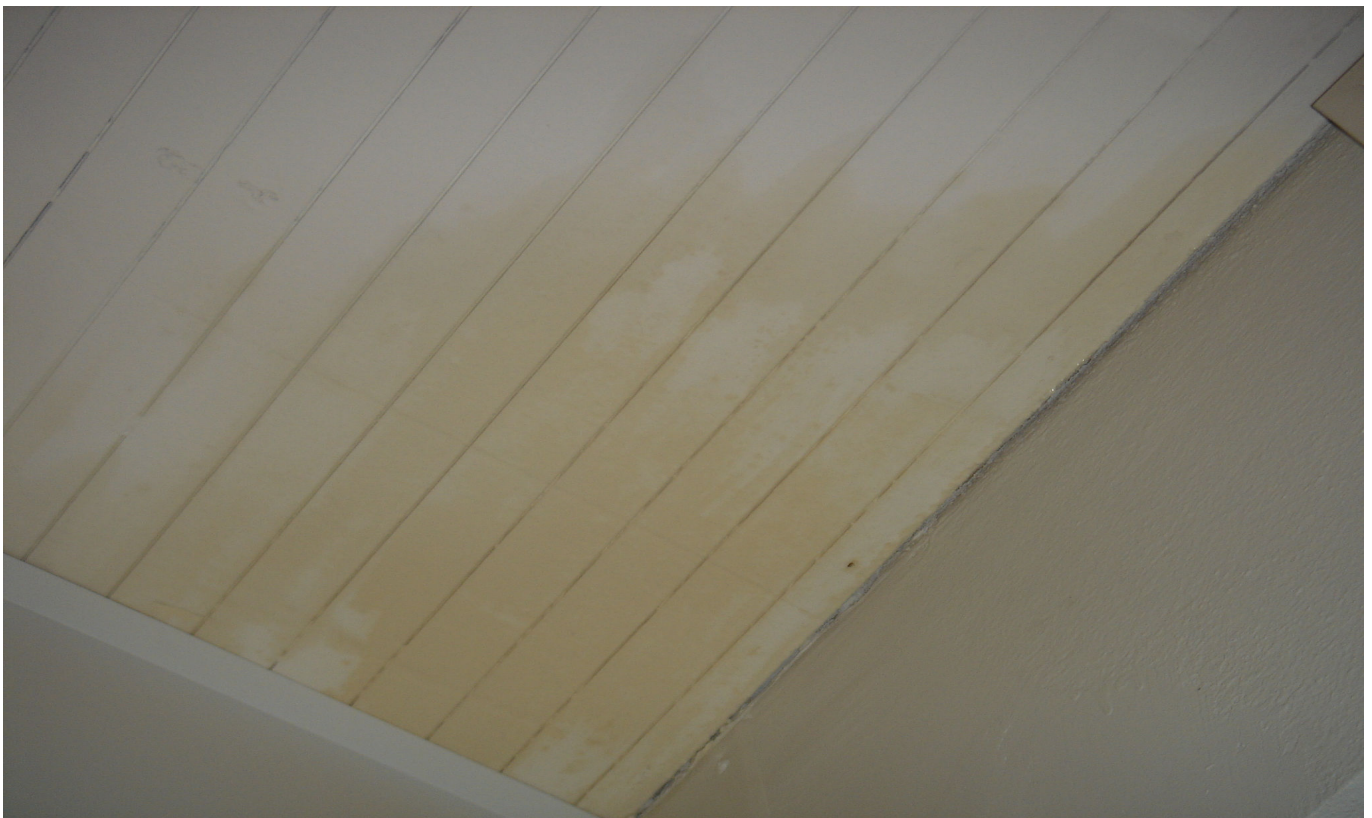
Opetustilan n:o 206 katossa on kosteuden jättämiä jälkiä (kuva 66). Kyseinen kohta tulee tarkastaa ja korjata.

KUVA 66. Yleiskuva luokkahuoneen n:o 206 katosta.
