Pintakallistusselvitys

Vantaankosken Paloasema
Martinkyläntie 3
01670 Vantaa

Toimeksiantona oli selvittää pintakallistuksien suunnat rakennuksien vierustalla ja kirjata ylös muut asiaan kuuluvat havainnot. Arviointiapuna käytettiin vesivaakaa, linjaria ja metrimittaa.

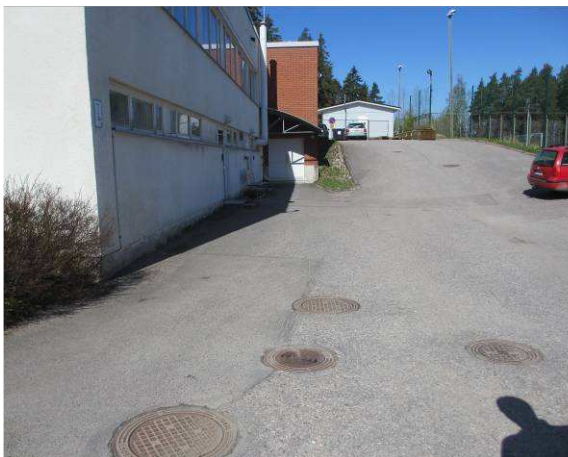
Yleiskuvaa koillissivulta, vierus pääosin asfaltoitu

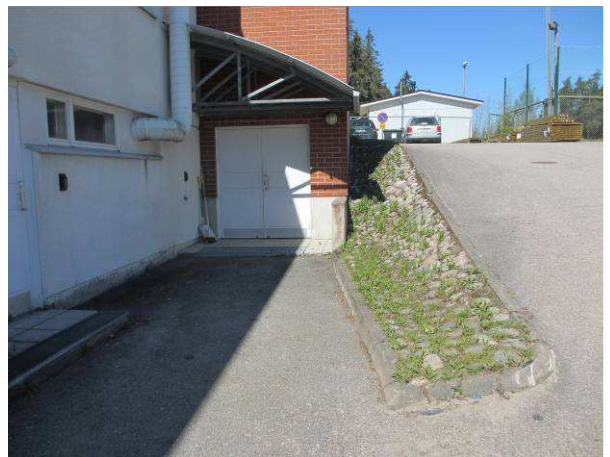
Ylärinteessä rakennuksen reunassa on mukulakivistä tehty kaista, jossa kasvaa nurmea. Kivetetyllä alueella maanpinnat kallistavat selvästi rakennuksen suuntaan.

Ylärinteen kivetetty kaista-alue kallistaa rakennuksen suuntaan, muilta osin kallistukset ovat tyydyttäviä

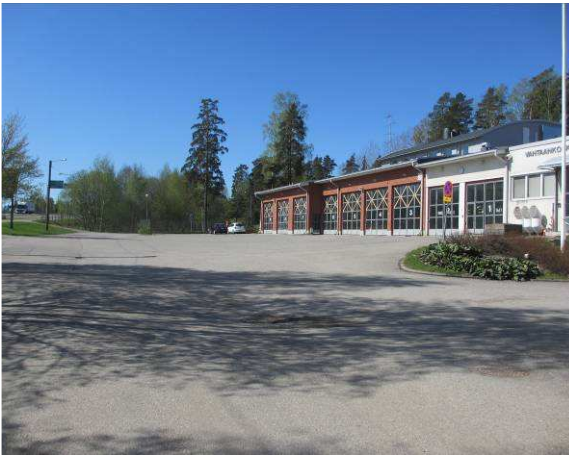
Rakennuksen kaakkoisjulkisivulla on iso asfaltoitu kenttä. Asfaltoinneissa on paikallisia painumia ja vaurioita. Paloaseman isojen ovien edustoilla on lämmitetyt tb- laatat ja laattojen vieressä asfaltoinneissa on selviä painumia.

Rakennuksen edustalla on iso asfaltoitu alue, asfaltissa on paikallisia painumia ja vaurioita

Rakennuksen edustan osalle suositellaan asfaltointien paikkakorjaamista. Vaihtoehtoisesti suositellaan asfaltointien uusimista kokonaisuudessaan. Mikäli päädytään kokonaan uusimiseen sivun syöksytorvien alapäihin on suositeltavaa asentaa rännikaivot.

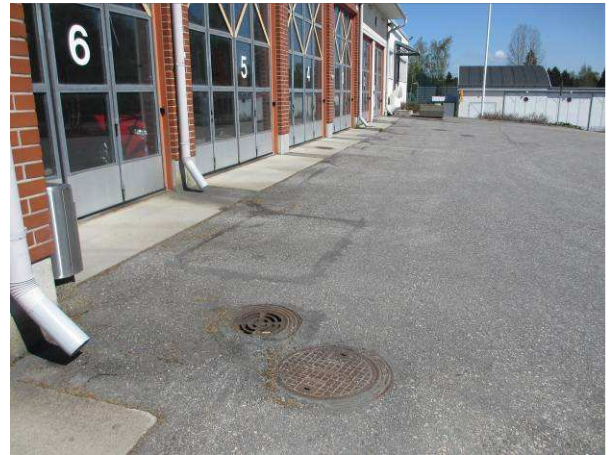
Katon syöksytorvien vedet ohjautuvat asfalttialueen sadevesikaivoihin.

Rakennuksen edustan betonilaatat on varustettu lämmityksillä, kattovedet ohjautuvat asfalttialueen kaivoihin

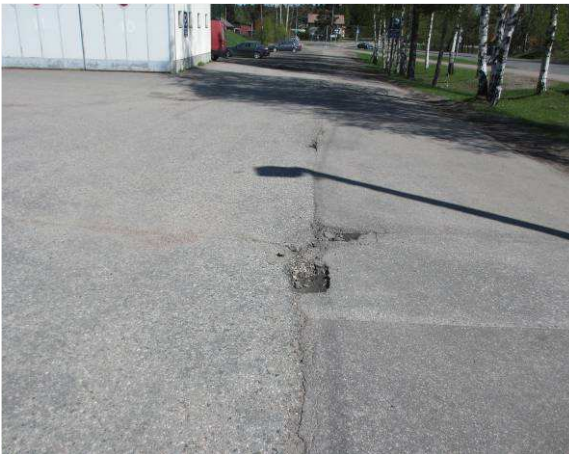
Alueen asfalteissa on painumia ja vaurioita

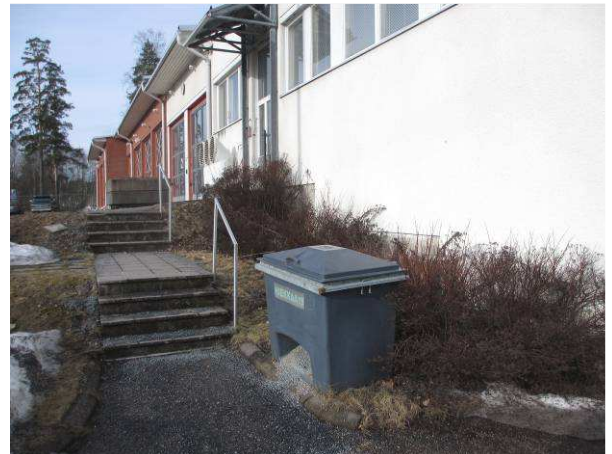
Rakennuksen länsinurkassa on viheralue, jossa kulkee myös portaat koillissivustalle. Viheralueella sokkelin vieressä on pensaita ja humusmaata, jotka pitävät perusmuuria kosteana.

Länsinurkalla humusmaata ja kasvillisuutta sokkelin vierustalla, portaissa kunnostustarvetta

Niillä osin, missä humusmaat ovat kiinni rakennuksen sokkelissa, suositellaan että vierustalle toteutetaan sorastus, joka rajataan viher/nurmialueista painekyllästetyllä laudalla.

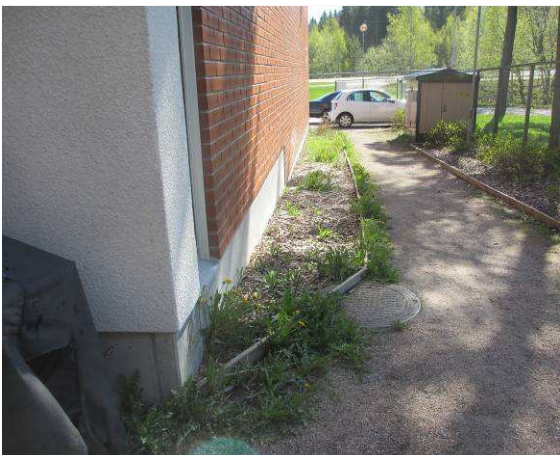
Rakennuksen lounaisjulkisivulla kulkee hiekkapinnalla oleva pihatie. Rakennuksen vierustalla on kasvi/pensasalue ja sokkelin vierustalla on perusmuuria kosteana pitävää humusmaata.

Sivun maanpinnat kallistavat loivasti rakennuksesta poispäin ja merkittäviä vettä keräviä painanteita ei havaittu.

Yleiskuvaa lounaissivulta, sokkelin vierustalla humusmaata, kallistukset kohtuullisia

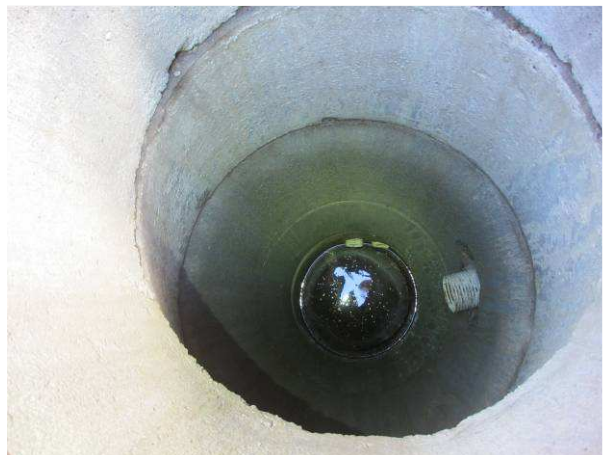
Sivulla on kolme salaojituksen tarkastuskaivoa, jotka avattiin selvityksen yhteydessä. Kaivojen vedenpinta oli tarkastushetkellä putkien alapuolella. Kahden ylärinteen puoleisen salaojakaivon putkien korkeusasema oli maan pinnasta mitattuna 3,5 ja 4,3m (selvästi pohjakerroksen lattiapinnan alapuolella). Sivun keskellä olevasta kaivosta lähtee salaojalinja rakennuksen alle. Etuasfalttikentän nurkalla olevan salaojakaivon putkien taso oli noin 1,2m asfaltin pinnasta.

Salaojakaivojen vedenpinta oli tarkasteluhetkellä putkien alapuolella.

Kuvaa viereisessä kuvassa näkyvästä salaojakaivosta, alimmaisena rakennuksen alle lähtevät salaojalinjat, vedenpinta putkien alla

Tehdyssä tarkastelussa ei ollut mahdollista varmistua salaojajärjestelmän toimivuudesta. Epäily on, että osin salaojien korkeusasema on perustamissyvyyden yläpuolella. Suositellaan, että salaojituksille tehdään salaojahuuhtelu ja -kuvaus sekä salaojien korkeusasemat vaaitaan salaojajärjestelmän toimintaedellytyksien tarkemmaksi selvittämiseksi.

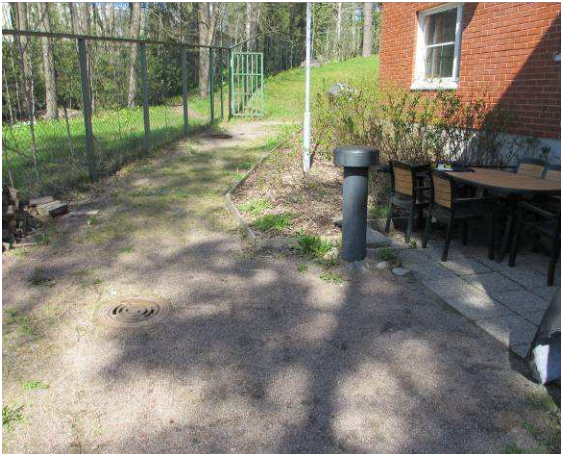
Sivun hiekkatiellä on sadevesikaivo, jonka ympärillä ei ole kivetyksiä.

Kuvaa rinteessä ylöspäin, hiekka-alueen sadevesikaivon ympärillä ei ole kivetystä

Hiekka-alueen sadevesikaivojen ympärille on suositeltavaa tehdä kivetysrengas, jotta hiekan kulkeutumista kaivoihin ja näin ollen huoltotarvetta saadaan vähennettyä.

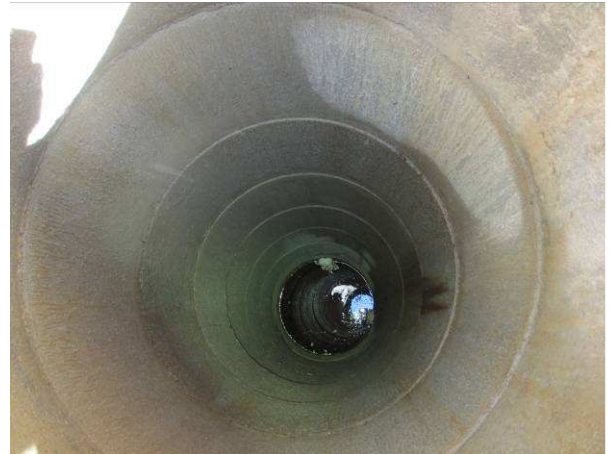
Kuvaa länsinurkan salaojakaivosta, putket noin 4,6m sokkelin yläpinnasta

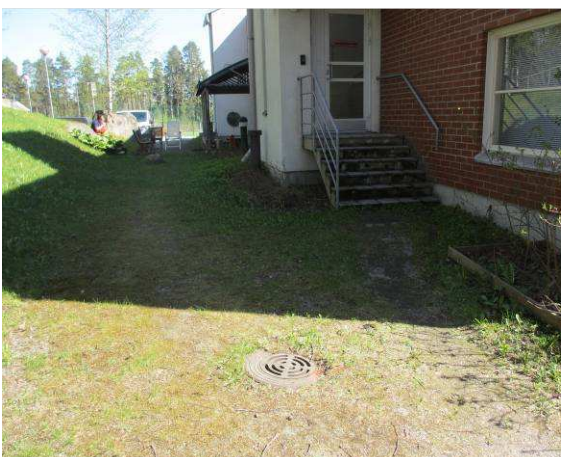
Nurkalla kallistukset ovat kohtuullisia

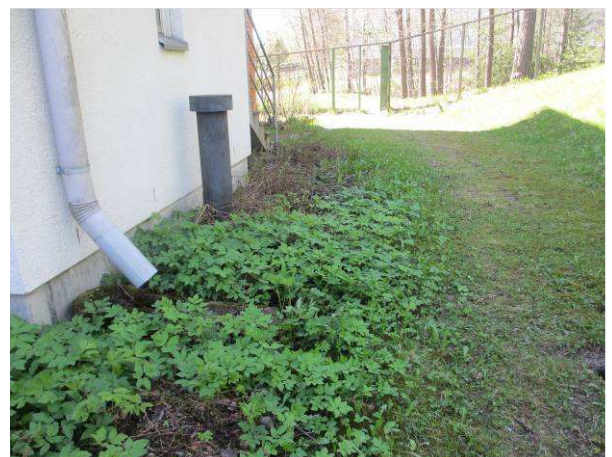
Syöksytorvien alapuolella ei ole rännikaivoja. Kuitenkin lappeiden, joista kattovedet ohjautuvat vierustalle pinta-alat ovat kohtuullisen pieniä ja näin ollen vesimääräkin on kohtuullisen pieni.

Kuvan syöksytorven edustalla vedenohjauksissa on puutteita

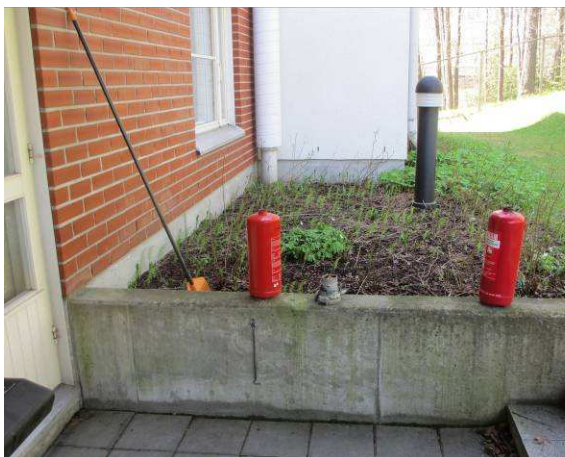
Sokkelin vierustalla multamaata, pintavedet imeytyvät rasittamaan alapuolisia rakenteita.

Rakennuksen luoteissivun eteläosassa on alue, josta pintavedet imeytyvät selvästi rasittamaan perustusrakenteita. Ko. kohdassa rakennuksen kellarikerroksessa on selviä kosteusvauriojälkiä ja havaittiin kohonneita kosteuspitoisuuksia pintakosteudentunnistimella. Tälle osin suositellaan, että piha-alueelle rakennetaan yksi sadevesikaivo lisää ja vierustan maanpintoja leikataan niin, että alueen pinnat kallistavat kaivoa kohti. Kaivokohta on merkattu liitteenä 1 olevaan pintakallistusmittauskarttaan.

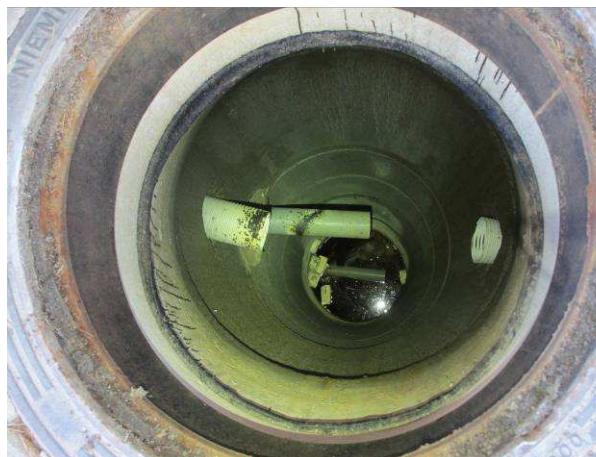
Sivun keskellä on kivetetty terassialue, jonka keskellä on salaoja/sadevesikaivo. Kaivon ohjautuu arviolta molemmista päädyistä tulevat salaojaputket ja osin sadevesikaivojen vesiä. Tarkastushetkellä pohjimmaisena oleva purkuputki oli osin veden peitossa.

Kuvaa salaojakaivosta jossa ilmeisesti linjojen purkuputki, alin putki osin veden peitossa, salaojat ja sadevedet samassa järjestelmässä

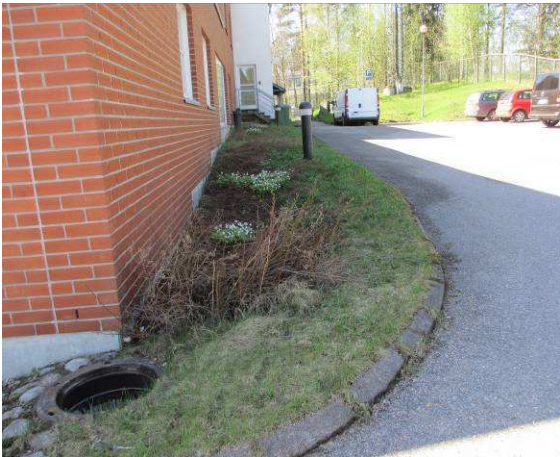
Rakennuksen vierustalla on kasvi/pensasalue ja sokkelin vierustalla on perusmuuria kosteana pitävää humusmaata. Etenkin pohjoisnurkalla maanpinnat kallistavat selvästi rakennuksen suuntaan. Muilla osin vierusta on tasainen.

Pohjoisnurkalla maanpinnat kallistavat rakennuksen suuntaan ja vierustalla on humusmaata

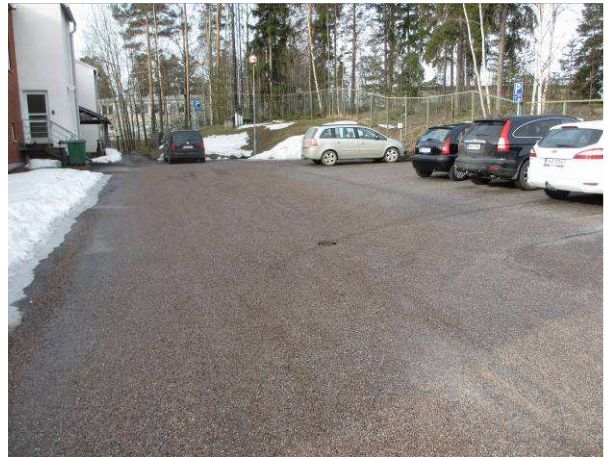
Luoteissivun nurkalla olevan asfalttialueen vedenpoisto on toimiva ja asfaltoinnit ovat tyydyttävässä kunnossa.

Paikoitusalueen vedenpoisto on toimiva, kaadot keskellä olevaan kaivoon

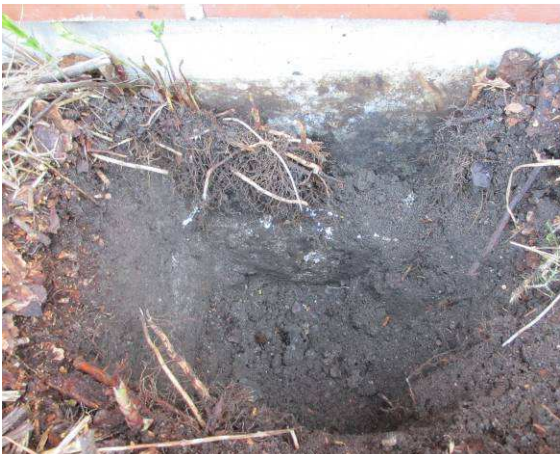
Sokkelivierustaa avattaessa havaittiin solumuovinen 50mm:n pystyriste ja sen takana bitumisively.

Sokkelin vierustalla humusmaata, kaivettaessa esiin tuli pystystyrox, jonka takana bitumisively

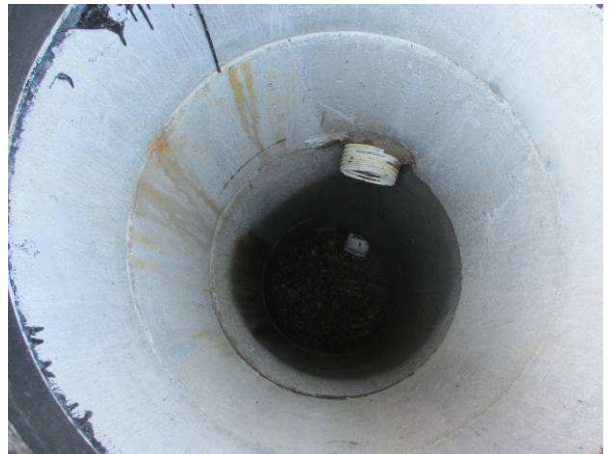
Rakennuksen pohjoisnurkalla olevasta salaojan tarkastuskaivosta lähtee kahdessa eri korossa putkilinjat kohti sivun keskellä olevaa kaivoa. Alempi putkilinja on noin 2,5m sokkelin yläreunasta (liian ylhäällä?).

Kuvaa pohjoisnurkan salaojakaivosta, linjat kahdessa korossa, alin noin 2,5m sokkelin yläpinnasta, pohjalla ei vettä
