Kuntoarvio Start

Vantaankosken Paloasema

Martinkyläntie 3
01670 Vantaa

Tarkastuspäivä 18.4.2013

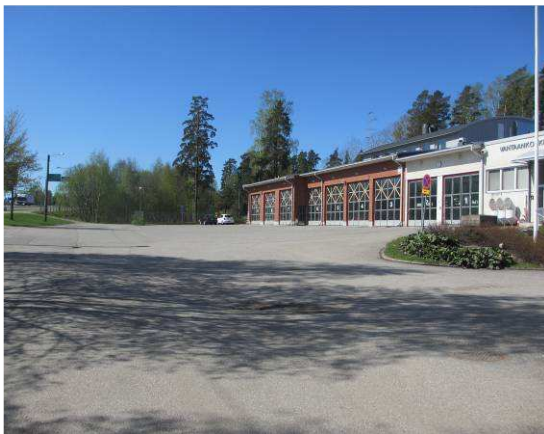
Rakennuksen piha-alueet ovat pääosin asfaltoituja. Martinkyläntien puolella asfaltoinnissa on paikallisia painumia ja vaurioita, mutta pääasiallisesti asfaltoinnit ovat vielä tyydyttävässä kunnossa.

Isolla asfalttikentällä on paikallisia vaurioita

- Asfaltointien paikkakorjaus rakennuksen edustalla
- Salaojitusten tutkiminen videokuvaamalla (→mahdolliset toimenpiteet havaintojen pohjalta)
- Vedenohjauksen parantaminen rakennuksen länsinurkalla
- Reunatorastuksien teko viheralueille
- Pihaportaiden kunnostamisia, aitojen huoltomaalaus yms. ikääntymisestä aiheutuvia huoltotoimenpiteitä

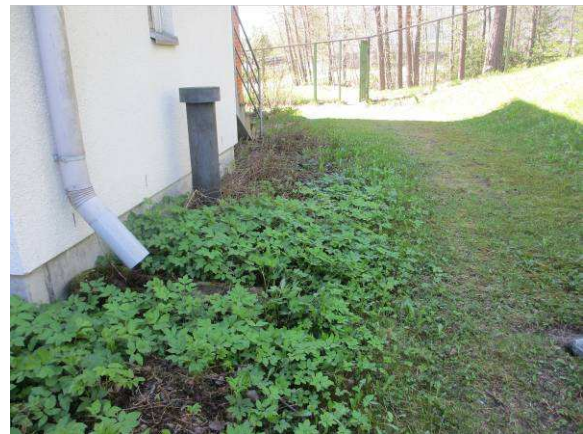
Rakennus sijaitsee luoteesta kaakkoon laskevassa rinteessä. Rakennuksen länsinurkan osalla pintavesien ohjaus on puutteellisella tasolla ja maaperään imeytyvät pintavedet aiheuttavat ylimääräistä kosteusrasitusta perustusrakenteille. Muilta osin vesien ohjaus on toimiva ja vedet ohjautuvat sadevesikaivoihin.

Rakennuksen Länsinurkalla vedenohjaus on puutteellisella tasolla

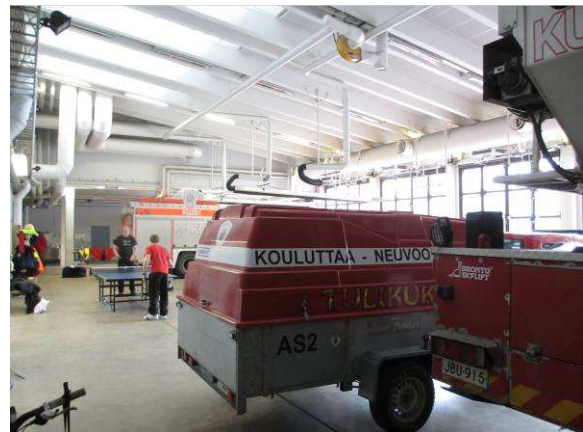
Kantavissa betonirakenteissa ei havaittu viitteitä vaurioista

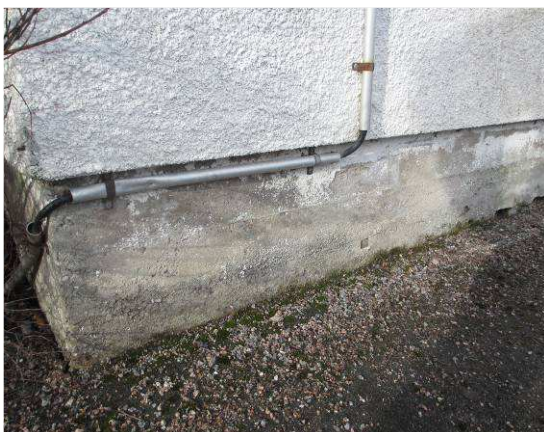
Rakennukset ovat perustettu teräsbetonisien anturoiden ja sokkelien varaan. Sokkelit ovat betonipinnalla. Vanhan osan sokkeleissa havaittiin viitteitä mahdollisesta rapautumisesta. Laajennusosan sokkelit ovat siistissä kunnossa ja toimenpidetarpeita näillä osin ei ole. Sokkeleissa ei havaittu teräskorroosiovaurioita. Vierustan viheralueilla sokkelinvierustoilla on perusmuuria kosteana pitävää humusmaata.

Vanhan osan sokkeli on tehty vaakalautamuotilla

- Vanhan osan sokkelien kunnostaminen betonikorjaus työmenetelmin

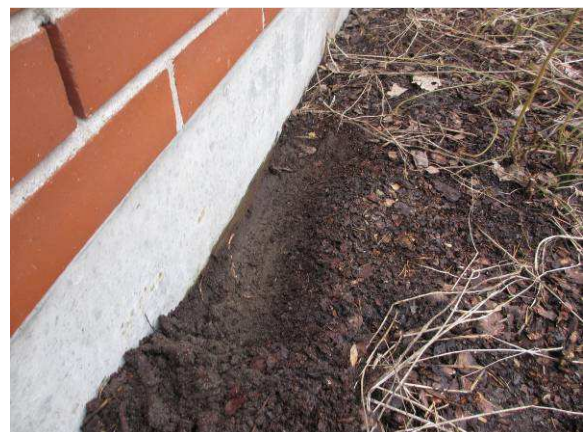
Laajennusosan sokkeleissa ei havaittu viitteitä vaurioista, sokkelin vierustalla haitallisesti humusmaata

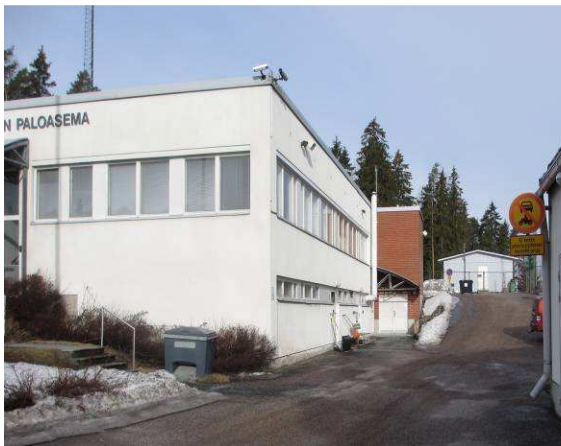
Kohteen julkisivut ovat pääasiallisesti tiilimuurattuja. Osin julkisivut on pinnoitettu rappamalla 1995 tehdyn korjauksen yhteydessä. Muuratuissa julkisivuissa ei havaittu korjaustarpeita. Rapatuissa julkisivuosissa on havaittavissa likaantumista.

Vanhan osan julkisivut on rapattu 1995 tehdyn korjauksen yhteydessä

- Liikuntasaumakittauksien uusiminen noin jakson puolivälissä
- Rapattujen julkisivuosien pesu ja huoltomaalaus noin jakson puolivälissä

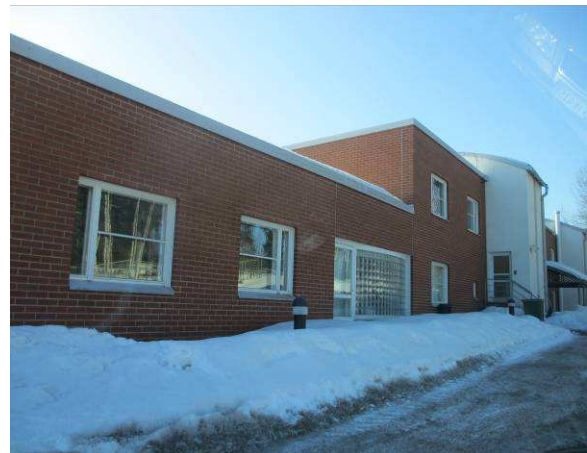
Muuratuissa julkisivuissa ei havaittu viitteitä vaurioista

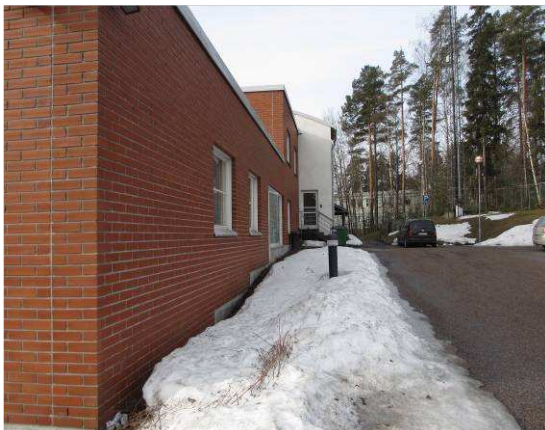
Muuratuissa julkisivuissa ei havaittu viitteitä vaurioista

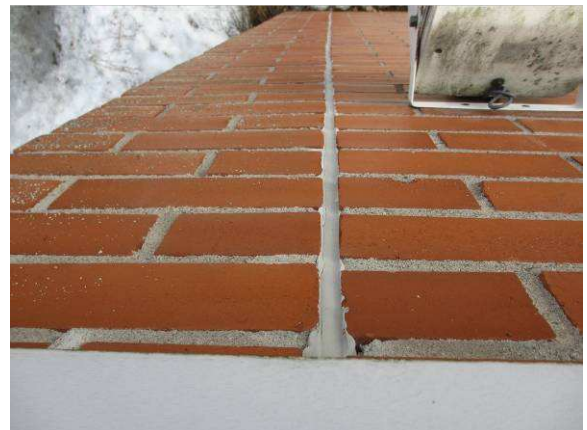
Liikuntasaumakitit tulevat uusimisikään jakson aikana

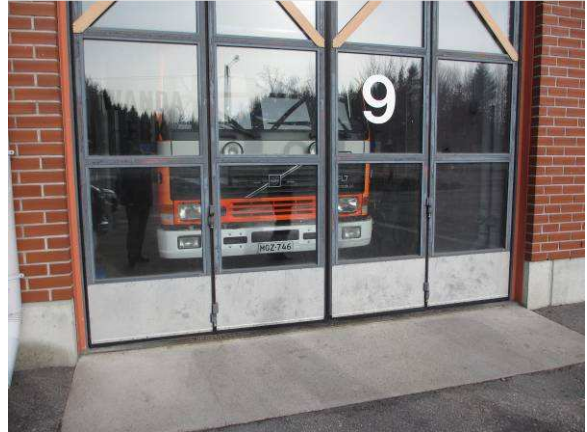
Kuvaa autohallin ovesta

- Puu- ja teräspintaisien ikkunoiden ja ovien huoltomaalaus ja käyntisovitus tarkastelujakson alkupuolella
- Autohallin ovien uusiminen noin jakson puolivälissä

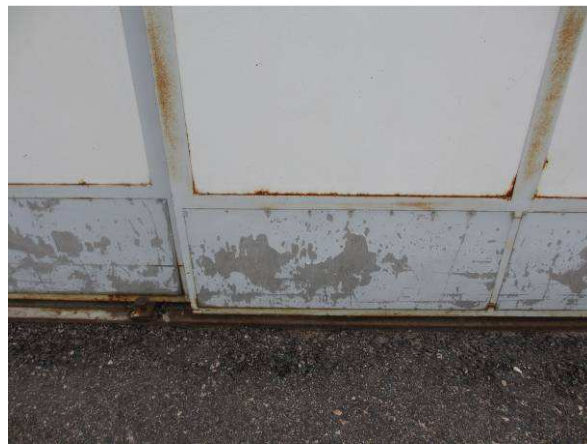
Kohteen ulko-ovet ovat metalli ja puuovia. Puupinnalla olevien ovien ulkopintojen maali-pinnoissa on havaittavissa hilseilyä. Teräsprofiilirunkoisissa ovissa on havaittavissa paikoin ruostejälkiä ja maalipinnat ovat haalistuneita. Autohallin ovissa on saatujen tietojen mukaan kovasta käyttörasituksesta aiheutuvaa kulumista. Kokonaisuutena ovien toiminnallinen kunto on kuitenkin vielä tyydyttävällä tasolla.

Teräsosissa jo runsasta ruostumista paikoin

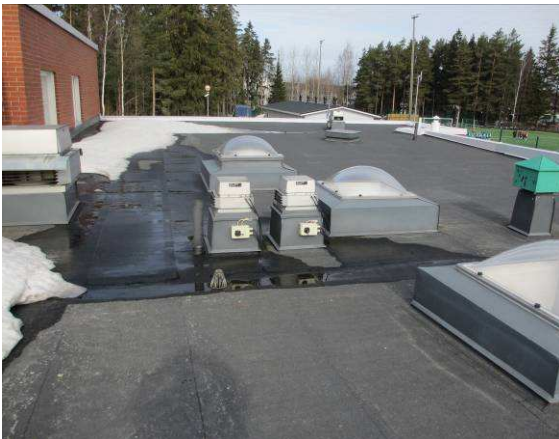
Katekermeissä ei havaittu merkittäviä puutteita

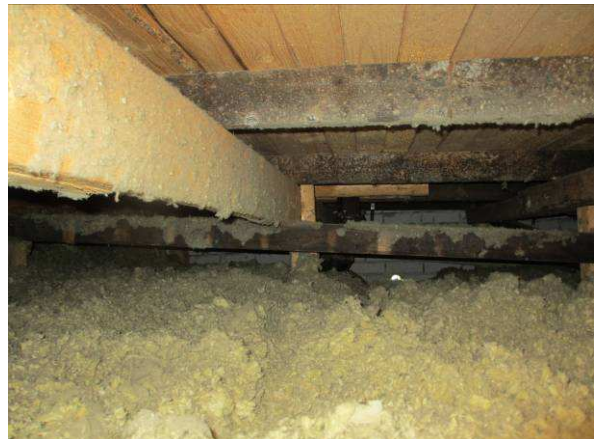
Niiltä osin kun yläpohjarakenteita päästiin havainnoimaan, niissä ei havaittu merkittäviä viitteitä kosteusongelmista lukuun ottamatta vanhan osan kattoa, missä havaittiin viitteitä tuuletuksen puutteellisuudesta. Vanhan osan katolla puurakenteissa havaittiin tummentumia. Tälle osin suositellaan lisäselvitystä. Tehtyjen havaintojen mukaan yläpohjien eristevahvuus on noin 300mm, mikä on tyydyttävällä tasolla. Yläpohjissa kulkevia viemäreiden tuuletusputkia ei ole eristetty.

Vanhan osan yläpohjan puurakenteissa tummentumia

- Vesikatolla olevien kittauksien uusiminen
- Viemärien tuuletusputkien eristäminen yp. tiloissa
- Vanhan osan yp. rakenteen toimivuuden ja tuulettuvuuden selvittäminen
- Katteen uusimiseen kannattaa varautua jakson loppupuolella

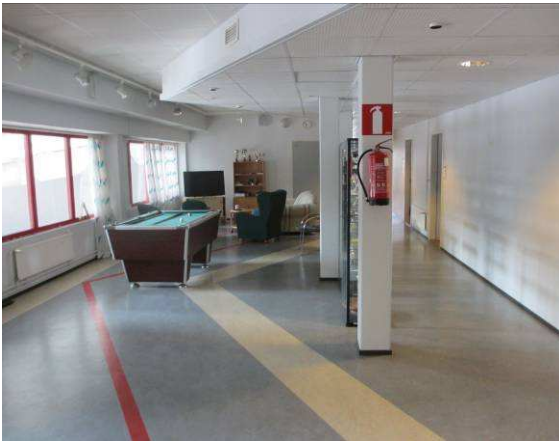
Yleiskuvaa yläkerroksen käytävältä, pinnat ovat siistissä kunnossa

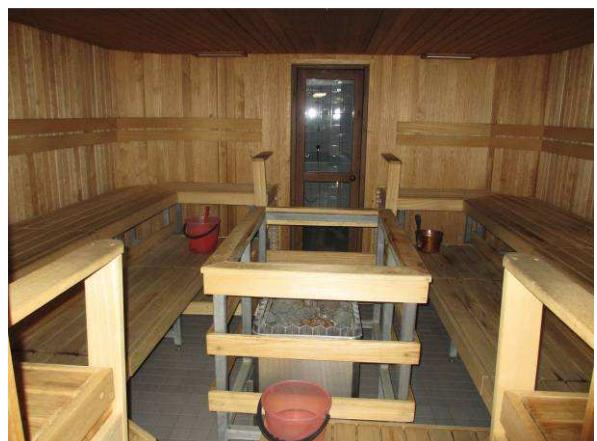
Kuvaa löylyhuoneesta, lauteissa on havaittavissa tummumia

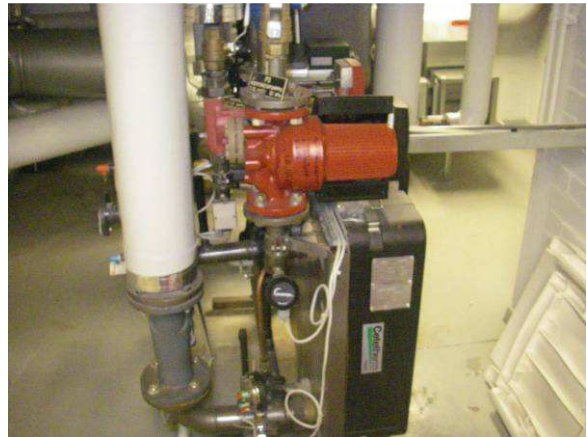
Lämmönsiirripaketti on vuodelta 1995.

- Lämmönsiirripaketin uusiminen
- Lämmitysverkoston tasapainotus (= perussäätö)
- Patteritermostaattien uusiminen

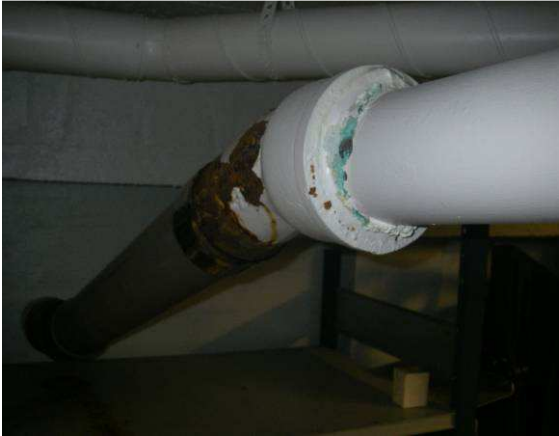
Uusi viemäriosuus yhdistyy vanhaan valurauta-putkeen.

- Vesikalusteiden ylläpito ja tarvittaessa uusinnat
- Viemärit painehuuhdellaan ja kuvataan

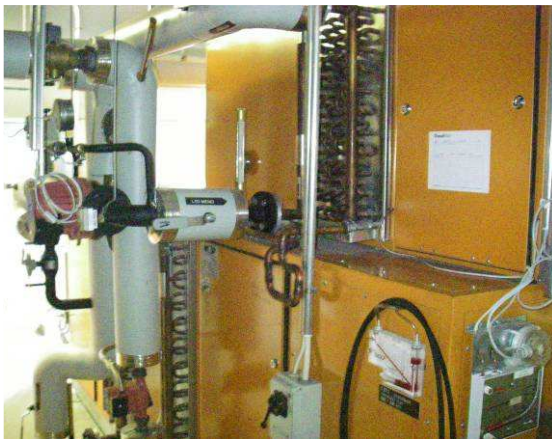
Kohteessa on koneellinen ilmanvaihtojärjestelmä joka on varustettu lämmöntalteenotolla. Järjestelmä on saneerausvuodelta 1995. Ilmanvaihtokoneessa 1TK1 (tsto, yleiset tilat) sekä 3TK1 (autohallit) on glykoli LTO. Koneessa 2TK1 (majoitustilat) on LTO kuutio ja kiertoilmamahdollisuus. Ilmanvaihdon suurimpana ongelmana koetaan liian suuret palvelualueet, jolloin esimerkiksi keittiö- ja VPK:n tilojen ilmanvaihtoa ei voida säätää erikseen. Myös puuttuva jäähdytys toimistotiloissa on ongelma. Majoitustiloissa lähes kaikki tuuletusikkunat olivat auki, heikonoloisen ilmanvaihtuvuuden takia. Koneellisessa ilmanvaihdossa ilmanvaihtokanavat tulee nuohota kymmenen vuoden välein, viimeisin nuohous on vuodelta 2012. Ilmanvaihtokoneiden käyttöikä riippuu ennen kaikkea varaosien saatavuudesta. Myös rakennusautomaatiolaitteisto (PC ohjelmisto Satchwell) on laajennusvuodelta ja teknisesti vanhentunut.

Ilmanvaihtokoneet ovat vuodelta 1995.

- Ilmanvaihdon (ja rakennusautomaation) saneeraus nykymääräysten ja tarpeiden mukaiselle tasolle
- Kanavat nuohotaan saneerauksen yhteydessä uudelleen

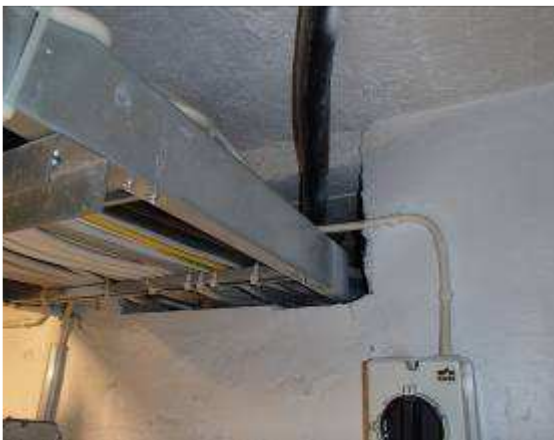
Avonainen läpivienti kellaritiloissa.

- Sähköjärjestelmien määräaikaistarkastus (mikäli ei vielä tehty)
- Aluevalaistuksen uusiminen
- Läpivientien tarkastus ja tiivistys
- Sisävalaistuksen osittaiset uusimistarpeet
- Kiukaan uusiminen
- Turvalaistusjärjestelmän uusiminen
- Videovalvontajärjestelmän uusiminen
- (Paloilmoitusjärjestelmän toteutus)
