## Kuntoarvio Start

### Vapaalanaukeen kentän huoltorakennus

Luhtitie 11  
01660 VANTAA

Tarkastuspäivä 8.2.2011  
Päivitetty piha-alueiden ja katon osalta 17.5.2011

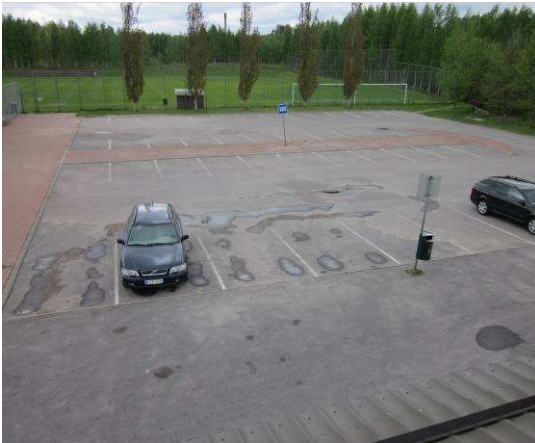
Rakennuksen piha- ja paikoitusalueet ovat asfalttipinnalla. Tehtyjen havaintojen mukaan asfalttoinnit ovat tyydyttävässä kunnossa. Yksittäiset roudan aiheuttamat halkeamat kannattaa täyttää pikijuotoksella vaurioiden laajenemisen estämiseksi. Asfalttialueilla on sadevesikaivot ja kallistukset ovat tyydyttäviä.

*Kuva paikoitusalueelta, asfaltti on vielä tyydyttävässä kunnossa*

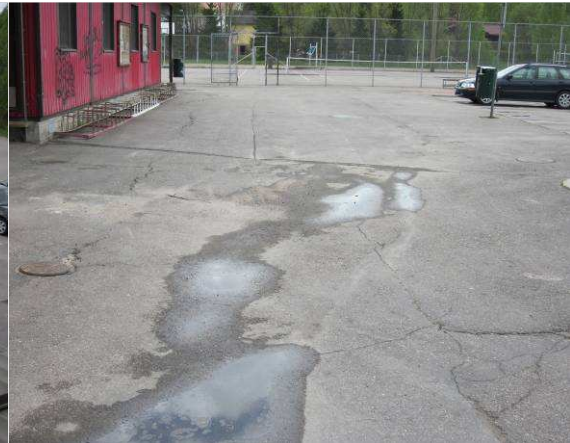
*Asfaltissa halkeilua rakennuksen edustalla*

- Nousseen sadevesikaivon korjaaminen ja asfaltissa olevien halkeamien juottaminen umpeen pikijuotoksena

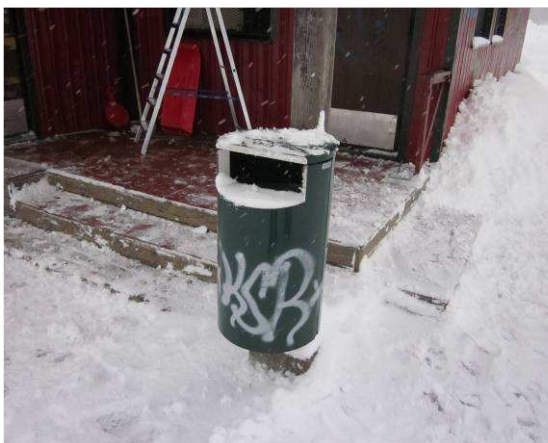
*Roska-astia rakennuksen nurkkapilarissa*

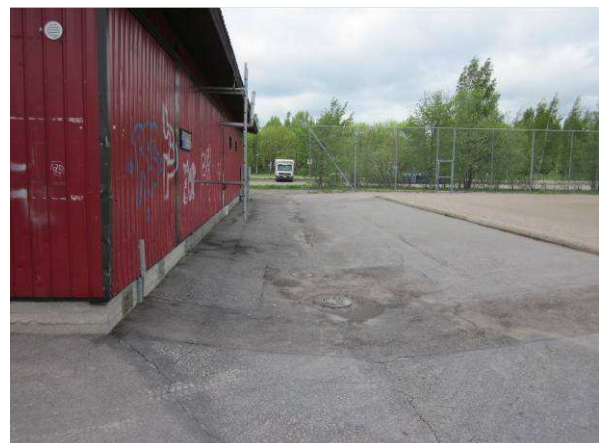
*Kuvaa rakennuksen takapuolelta, kallistukset ovat riittäviä ja sadevedet poistuvat kaivoon*

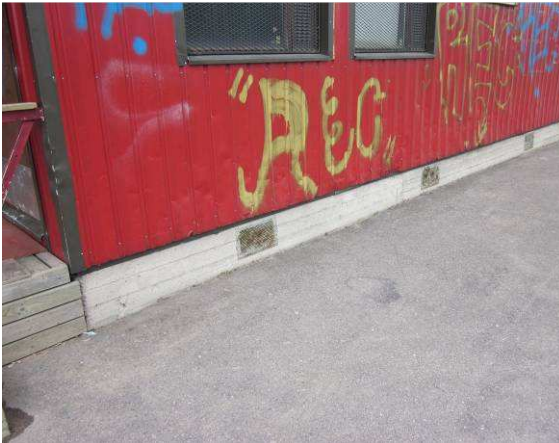
Rakennus on perustettu paikallavalettujen maanvaraisien teräsbetonianturoiden ja betonisokkelin varaan. Tilaelementit on nostettu betonisokkelien päälle, jolloin alle on jäänyt ryömintätila. Rakennuksen sokkelissa on tuuletusritilät. Kohdekäynnillä saadun tiedon mukaan alapohjatilaan ei ole erillistä kulkua, joten alapohjatilaa ei voitu kohdekäynnillä tarkastella. Alapohjatilan putket jäätyvät aina talvisaikaan. Putket on syytä eristää ja varustaa saattolämmityksillä ja suositellaan, että alapohjatilan tarkastetaan rakennetekniseltä osalta samassa yhteydessä. Näkyvissä perustusrakenteissa ei havaittu tarkastuskäynnin aikana painumia tai muodonmuutoksia. Sokkelit ovat pääosin tyydyttävässä kunnossa.

*Kohteessa on tuulettuva alapohjarakenne*

- Putkien eristäminen ja varustaminen saattolämmityksellä ja alapohjatilan tarkastaminen

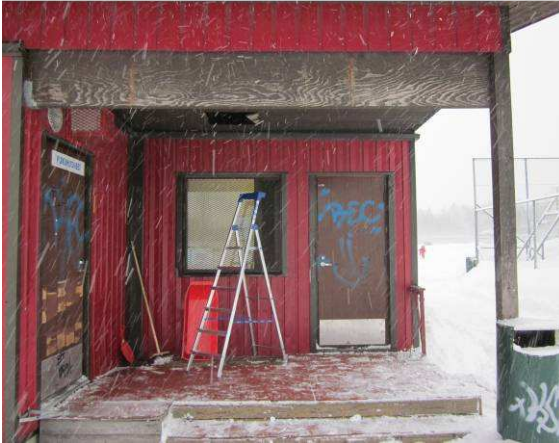
*Puuverhoilujen ja osien huoltomaalaus ajankoh-  
taista*

- Graffitien poistaminen
- Puuosien huoltomaalaus
- Julkisivun profiilipeltien uusiminen tarpeen mukaan

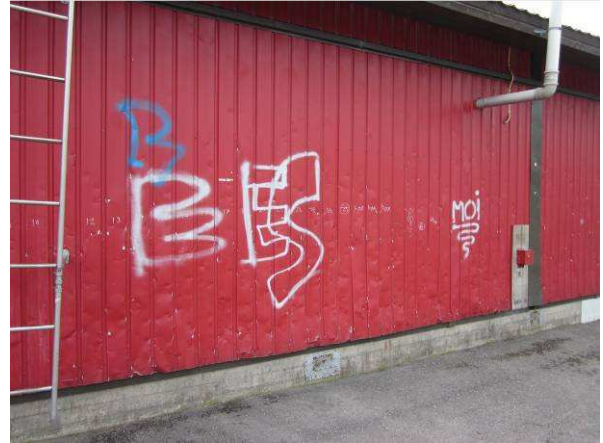
Rakennuksen julkisivut ovat profiilipeltiä. Julkisivuihin on maalattu graffiteja ja julkisivuissa on kolhuja. Rakenteellisia vaurioita ei kohdekäynnillä havaittu. Vähien puuosien huolto-  
maalaukset on ajankohtaista.

*Julkisivupinnoilla on graffiteja, palloa on potkittu  
seiniä vasten*

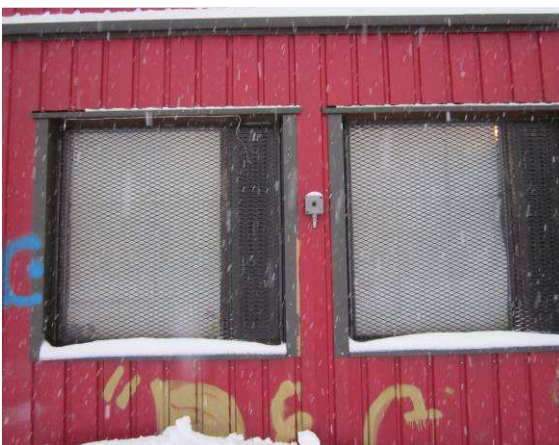
Tilaelementtien ikkunat ovat puurunkoisia lämpöelementti-ikkunoita. Ikkunoiden ulkopuo-  
lelle on asennettu teräsverkot ikkunoiden suojaamiseksi ilkeivallalta. Ikkunoiden ulkopuo-  
lella puuosien maalipinnoissa on jo runsaasti kulumaa ja paikoin ravistumaa.

*Yleiskuvaa ikkunoista*

- Ikkunoiden ulkopuolten huoltomaalaus kunnostus jakson alussa
- Puuvien huoltomaalaus ja kunnostus/tiivistystoimenpiteitä jakson alussa ja sen jälkeen tarpeen mukaisesti

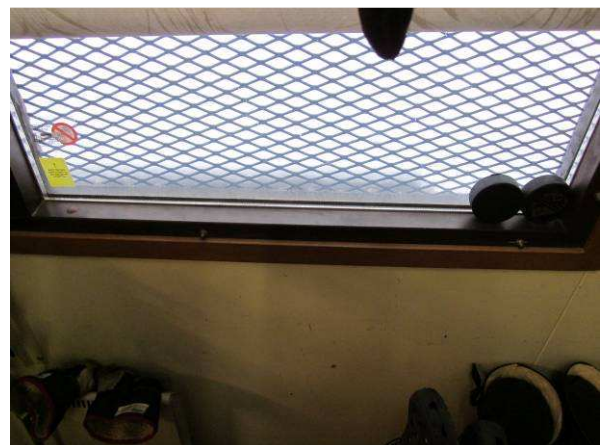
*Kuvaa ikkunasta sisäpuolelta*

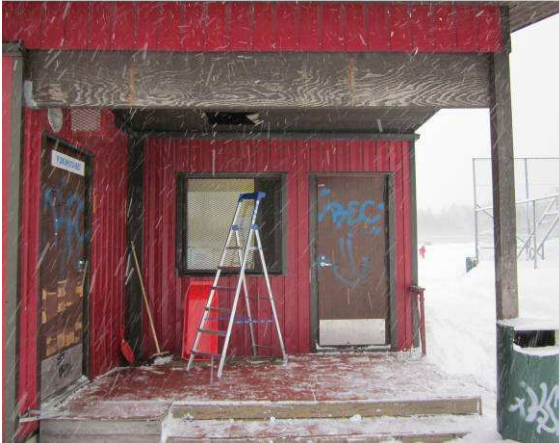
Tilaelementtien ovet ovat alkuperäisiä puuvia. Ovissa on runsaasti kolhuja ja graffiteja.  
Ovien maalipinnat ovat laajasti kuluneita. Ovien toiminnassa ei kohdekäynnillä havaittu  
merkittäviä puutteita. Pääsääntöisesti ovet ovat tyydyttävässä – välttävässä kunnossa.

*Puu-ulko-ovissa kolhuja ja graffiteja*

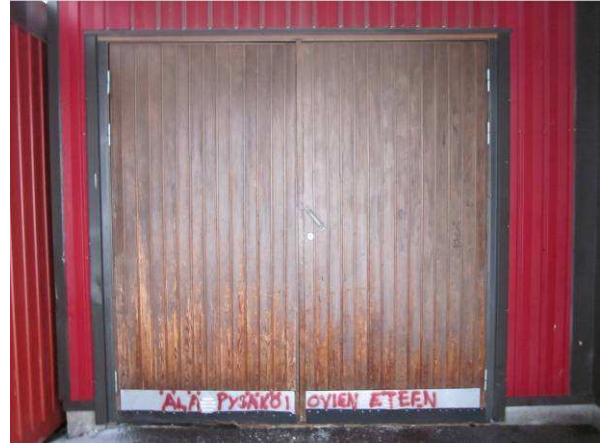
*Kuvaa tallin ovesta*

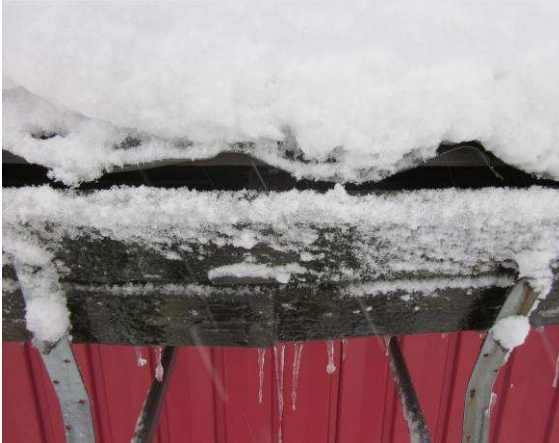
Peltikatteessa on kolhuja, joista maalipinnoite on paikoin irronnut. Lumiesteissä ei havaittu puutteita. Rikkoutuneiden talotikkaiden kiinnityskohta on avoinna ja vesi pääsee siitä räystärakenteeseen. IV- koneen läpiviennin juuri kannattaa tiivistää uudelleen.

*Talotikkaiden kiinnityskohdasta räystäslaudat ovat lähteneet irti*

- Katteessa olevien kolhukohtien paikkamaalaus, IV- läpiviennin tiivistäminen ja reikien paikkaus peltipaikkauksena (EI PELKÄSTÄÄN KITILLÄ)
- Kattoristikoiden jäykistämisen täydentäminen
- Räystäskourujen ja syöksyjien asentaminen
- Talotikkaiden uusiminen
- Räystäslaudoitusten huoltomaalaus

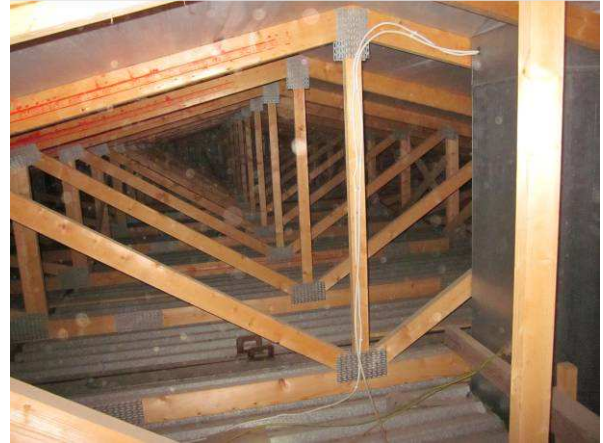
Rakennuksen yläpohjatilaan on kulku rakennuksen kulmasta puualakattoluukusta. Yläpohjatilassa ei havaittu vuotojälkiä ja yläpohjan tuuletus on aistinvaraisen arvion mukaan riittävä. Kattoristikolinja on jäykistetty pääosin vain toisesta pystydiagonaalilinjasta. Suositellaan jäykistyksien lisäämistä.

*Yleiskuvaa yläpohjatilasta*

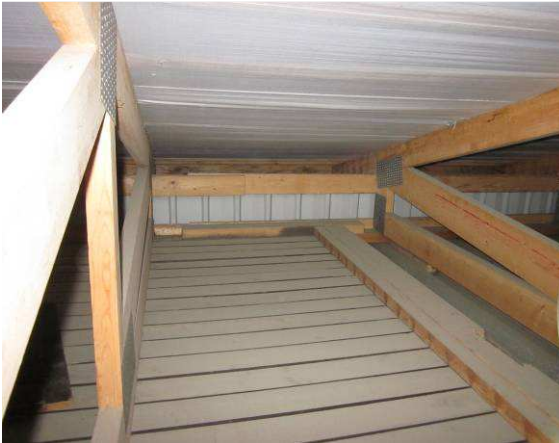
*Yläpohjatilassa ei havaittu vuotojälkiä*

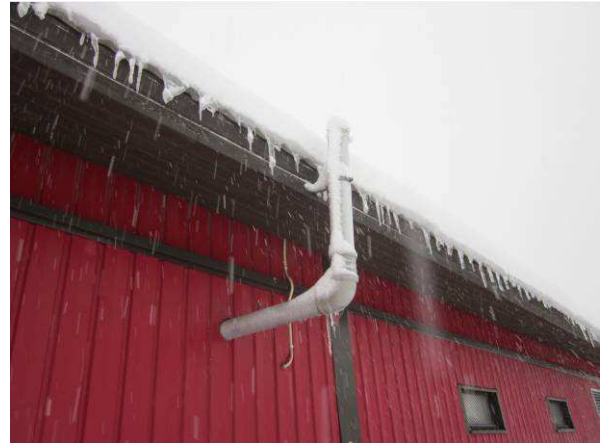
Rakennuksessa ei ole räystäskouruja, joten kattovedet valuvat rakennuksen vierustalle. Suositellaan räystäskourujen ja syöksytorvien asentamista, jotta kattovedet tulevat hallitusti piha-asfaltille. Vesikatolle on kulku talotikkaita pitkin. Talotikkaat on katkaistu räystäskorkeudesta joten katolle kulku on hankalaa. Räystäslaudat ovat irronneet kattoristikoiden päädyistä. Suositellaan talotikkaiden uusimista. Talotikkaisiin kannattaa asentaa lukittu suoja Levy, jotta asiattomat henkilöt eivät pääse katolle niin helposti.

*Rakennuksessa ei ole räystäskouruja*

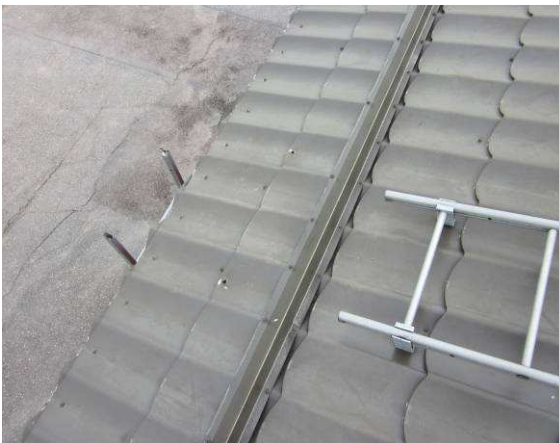
*Rikkoutuneiden talotikkaiden kiinnitysruuvien paikoista vesi pääsee räystäsrakenteeseen*

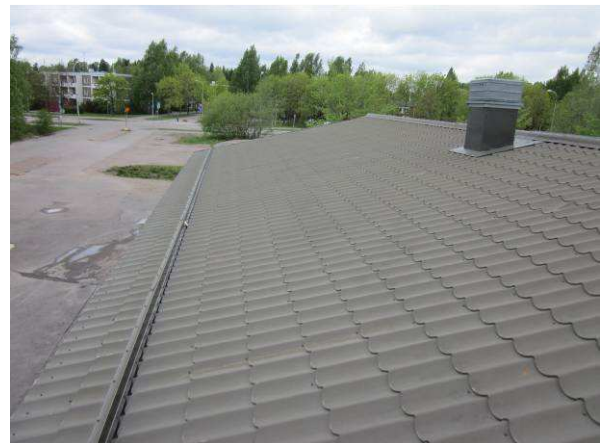
*Yleiskuvaa peltikatolta, katteessa on yksittäisiä kolhuja, jotka kannattaa paikkamaalata*

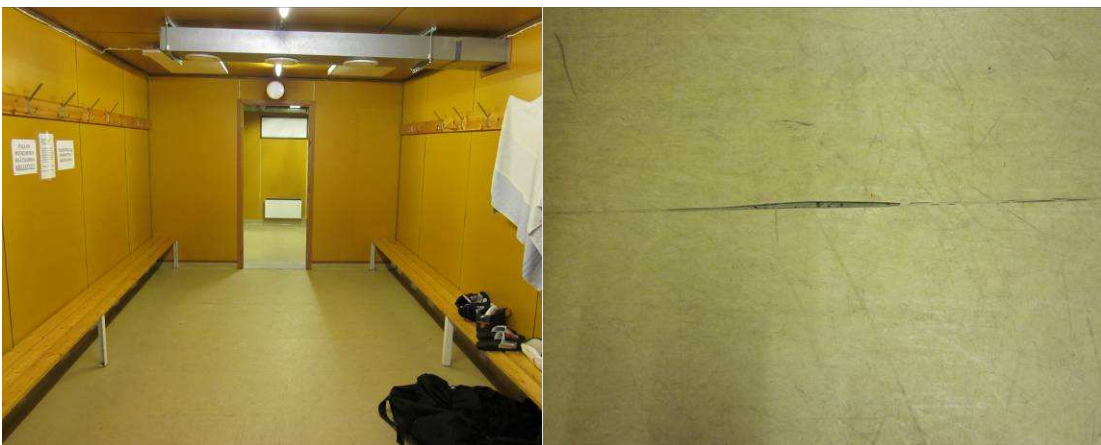
Sisätilojen lattiapinnoitteena on muovimatto ja seinät on verhoiltu filmivanerilla. Lattiapinnoitteet ovat yleisesti kuluneita. Seinäpinnoissa on joitakin kolhuja ja graffiteja, mutta pääosin seinäpinnat ovat tyydyttävässä kunnossa. Suositellaan lattiapinnoitteiden uusimista. Kohteessa on ollut useita vesivahinkoja. Suositellaan lattiarakenteiden kunnon tarkempaa tutkimusta lattiamateriaalien uusimisen yhteydessä. Mahdolliset korjaustoimenpiteet ja kustannukset määräytyvät tutkimuksen perusteella.

*Yleiskuvaa pukuhuonetilasta, yleisilme siisti*

*Lattiapinnat ovat kuluneita ja lattiamattojen saumat paikoin auki*

- Lattipinnoitteiden uusiminen
- Suihkutilojen suihkukaappien uusiminen/poistaminen ja tilojen peruskorjaus

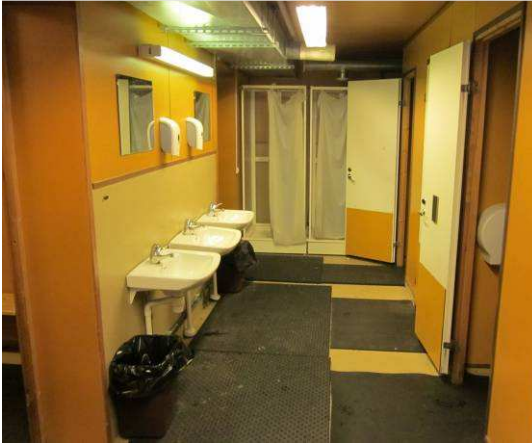
*Yleiskuvaa Wc- ja suihkutilasta*

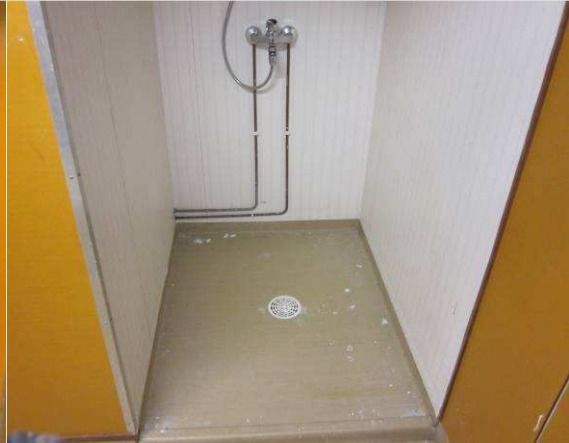
*Kuvaa suihkusta*

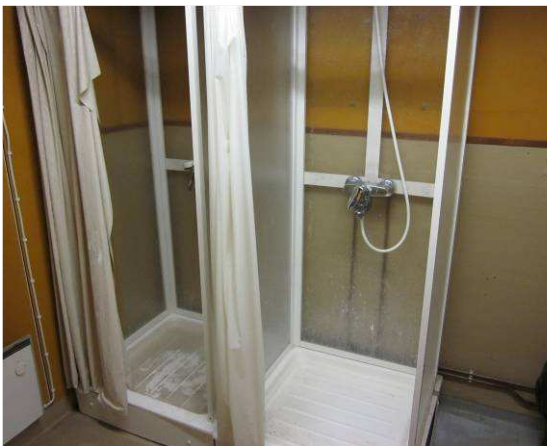
Tilaelementtien pukuhuoneiden yhteydessä on suihku- ja Wc- tilat. Useat suihkukaapit ovat rikkoutuneita ja muutoinkin suihkutilojen pintarakenteet ovat käyttökänsä lopussa. Suositellaan suihkutilojen pintojen uusimista jakson alussa. Arviolta suihkukaappien käyttöikä jää nykymuotoisessa käytössä suhteellisen lyhyeksi.

*Kuvaa suihkukaapeista, suositellaan uusimista/suihkukaappien poistamista*

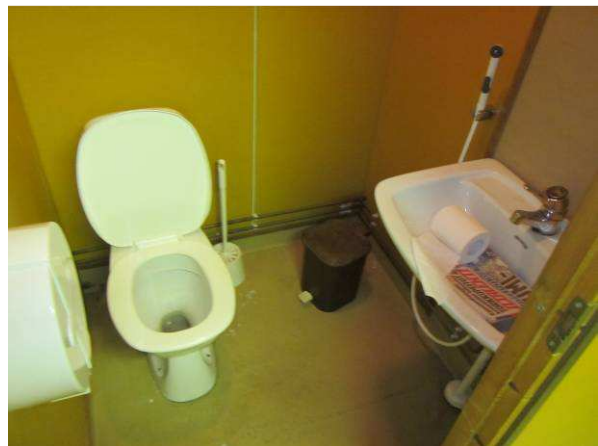
*Kuvaa Wc-tilasta*

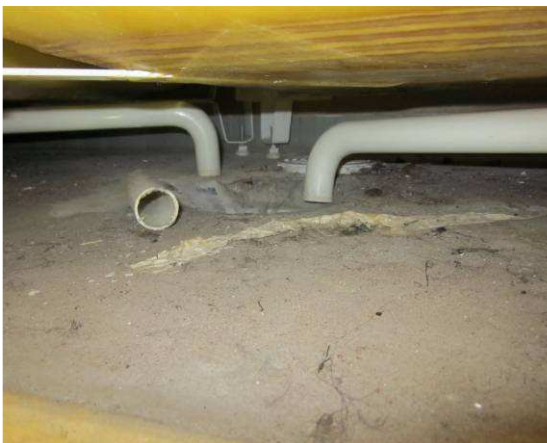
*Kuvaa suihkukaappien alapuolelta, toinen poistoputki ei mene lattiakaivoon*

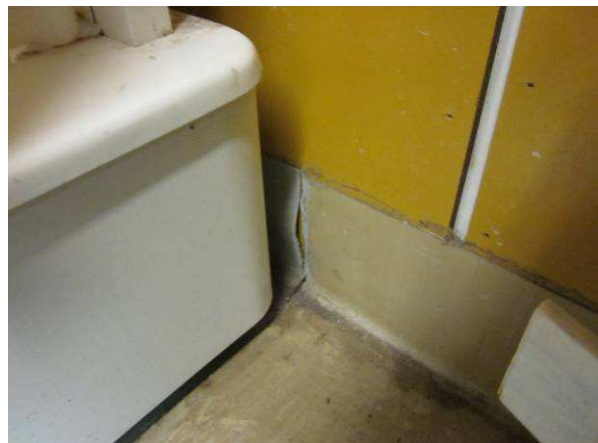
*Lattiamaton sauma on auki, suihkuvesi on saattanut päästä rakenteisiin*

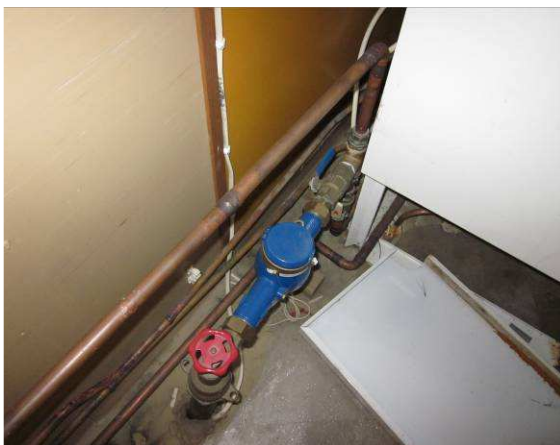
Vesimittari

Kiinteistön vesijohdot ja viemärit on liitetty kaupungin vastaaviin verkostoihin. Vesimittarin jälkeen ei ollut vakiopaineventtiiliä, mutta käsivaraisesti kokeiltuna hanavirtaamat olivat sopivia.

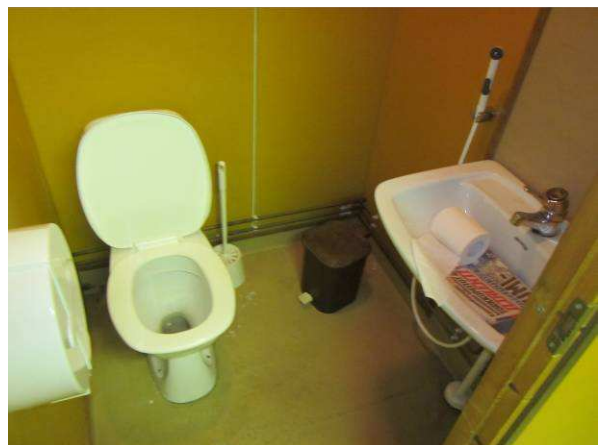
Vesikalusteet ovat nykyaikaisia yksiotehanoja, mutta niissäkin on esiintynyt vikoja.

WC:n vesikalusteita

- Alapohjan vesijohdot eristetään ja varustetaan saattolämmityskaapelilla.
- Vikaantuneita vesi- ja viemärikalusteita kunnostetaan ja uusitaan tarvittaessa
- Varaajia huolletaan ja kunnostetaan tarpeen mukaan.
- Viemärit painehuuhdellaan tarvittaessa.

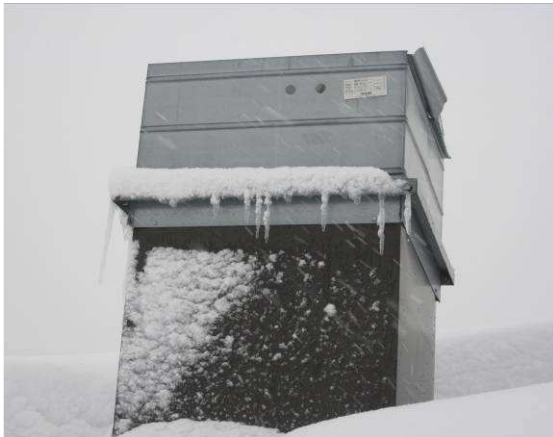
*Huippuimuri vesikatolla*

- Tuloilma- ja poistokoneita huolletaan ja kunnostetaan tarvittaessa.
- Kanavat nuohotaan ja samalla kanaviston ilmamäärät säädetään ja pääte-elimet puhdistetaan.

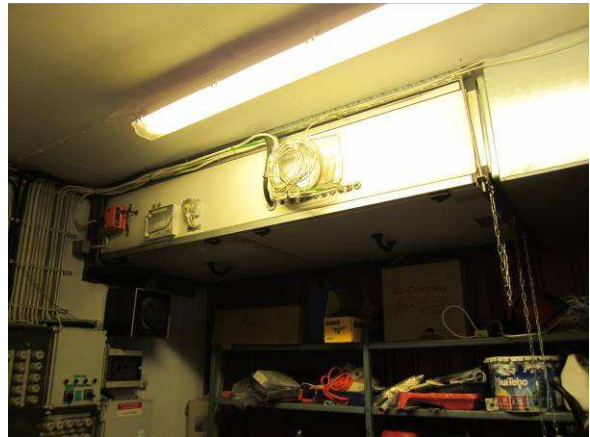
*Tuloilmakone konevarastossa*

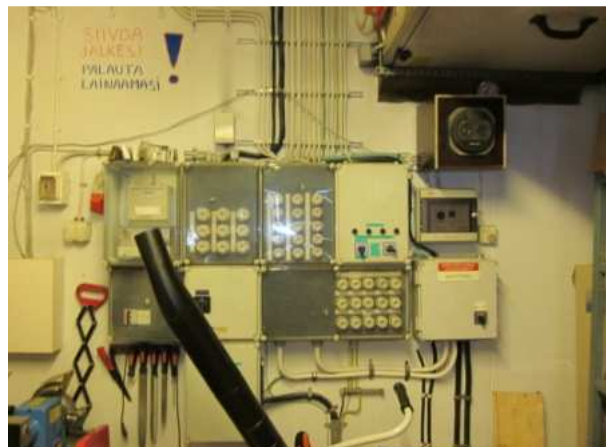
Sähköjärjestelmä on oletettavasti rakennusajankohdalle tyypillinen TN-S, eli viisijohdinjärjestelmä, jossa on erillinen maadoitusjohdin. Järjestelmä on yleisesti tyydyttävässä kunnossa. Keskuksat ovat kolmivaiheisia, perinteisiä tulppa- sekä automaattisulakekeskuksia. Sähköjärjestelmät ovat oletuksen mukaan toimintakuntoisia jakson ajan.

*Rakennuksen sähköpääkeskus.*

- Sähköjärjestelmien huolto- ja kunnossapitotyöt
- Varaudutaan yksittäisiin lämmittimien uusimisiin
