Fysiikan laboratorio

LÄMPÖKUVAUSRAPORTTI
5.2.2007

VARIA
Neilikkatie 3
01300 VANTAA

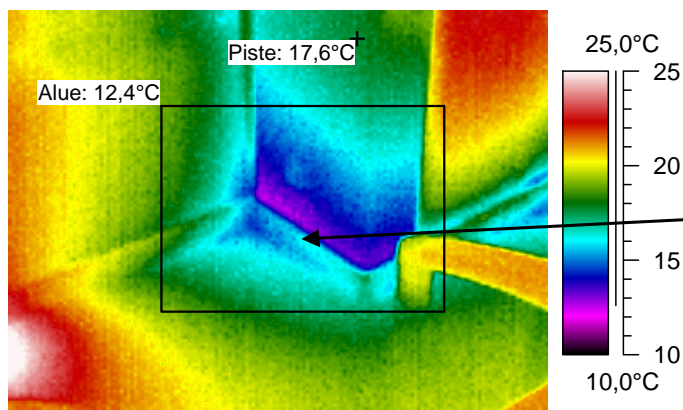
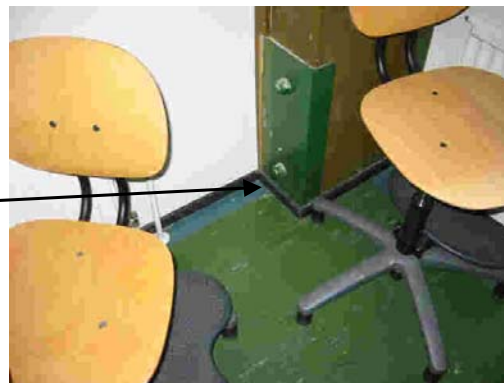
Teoria III

Mittauspiste 1	17,6°C
Mittausalue min	12,4°C
Mittausalue max	21,3°C

Laskettu lämpötilaindeksi mitatusta alueen minimilämpötilasta **68**

Kommentit: Pilarin alaosassa lämpötilapoikkeama. Ilmavuoto tai eristevika.

Korjausluokkasuositus: 3

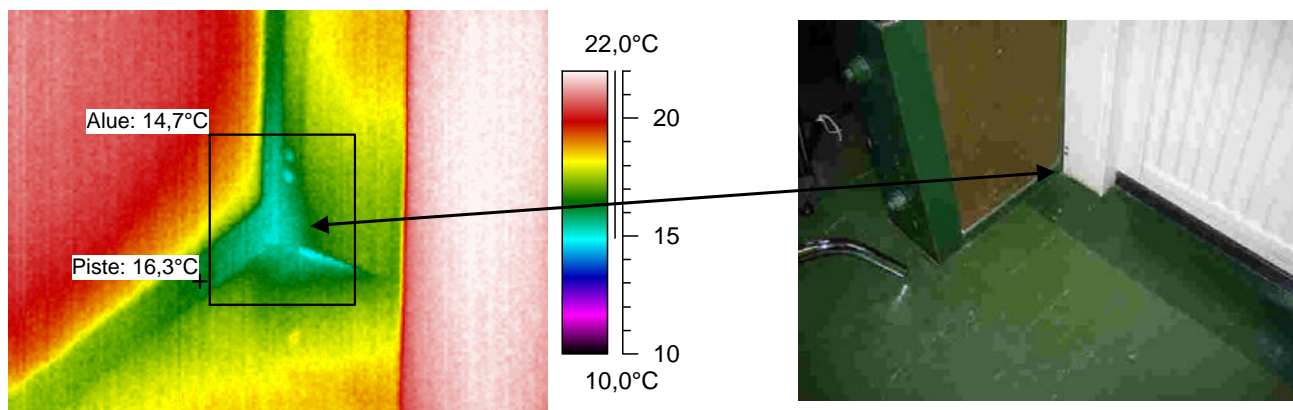
Teoria I

Mittauspiste 1	16,3°C
Mittausalue min	14,7°C
Mittausalue max	19,8°C

Laskettu lämpötilaindeksi mitatusta alueen minimilämpötilasta 71

Kommentit: Pilarin alaosassa lämpötilapoikkeama. Ilmavuoto tai eristevika.

Korjausluokkasuositus: 3

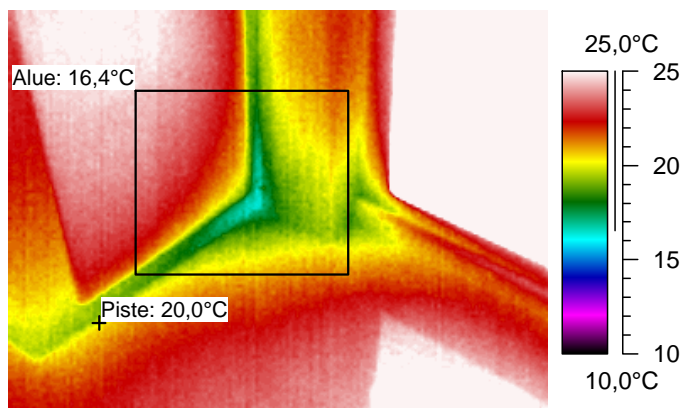
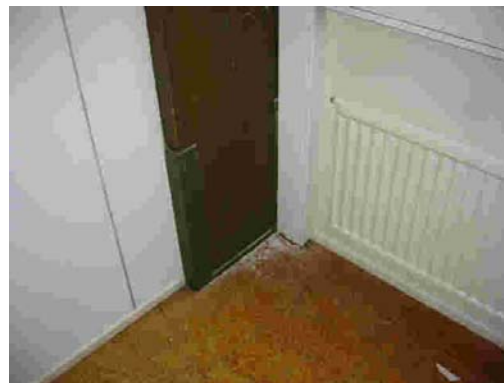
Teoria IV

Mittauspiste 1	20,0°C
Mittausalue min	16,4°C
Mittausalue max	24,7°C

Laskettu lämpötilaindeksi mitatusta alueen minimilämpötilasta **81**

Kommentit: Pilarin alaosassa lämpötilapoikkeama. Ilmavuoto tai eristevika.

Korjausluokkasuositus: 3

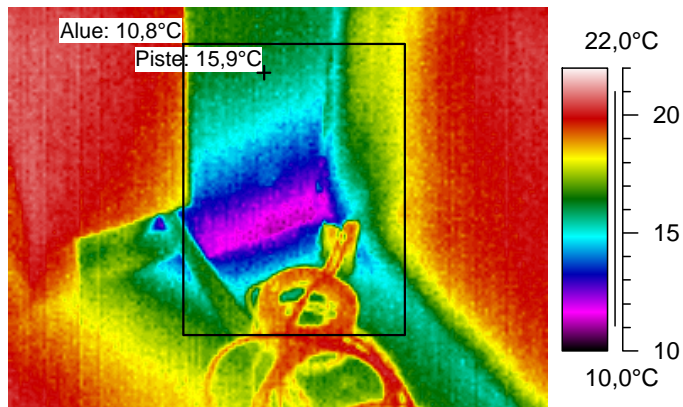
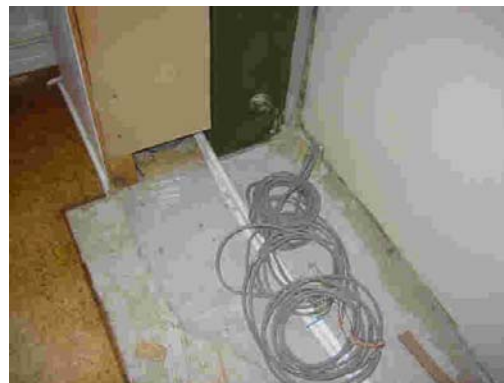
Teoria IV

Mittauspiste 1	15,9°C
Mittausalue min	10,8°C
Mittausalue max	20,1°C

Laskettu lämpötilaindeksi mitatusta alueen minimilämpötilasta 60

Kommentit: Sähköputkien vieressä lämpötilapoikkeama. Ilmavuoto tai eristevika.

Korjausluokkasuositus: 2

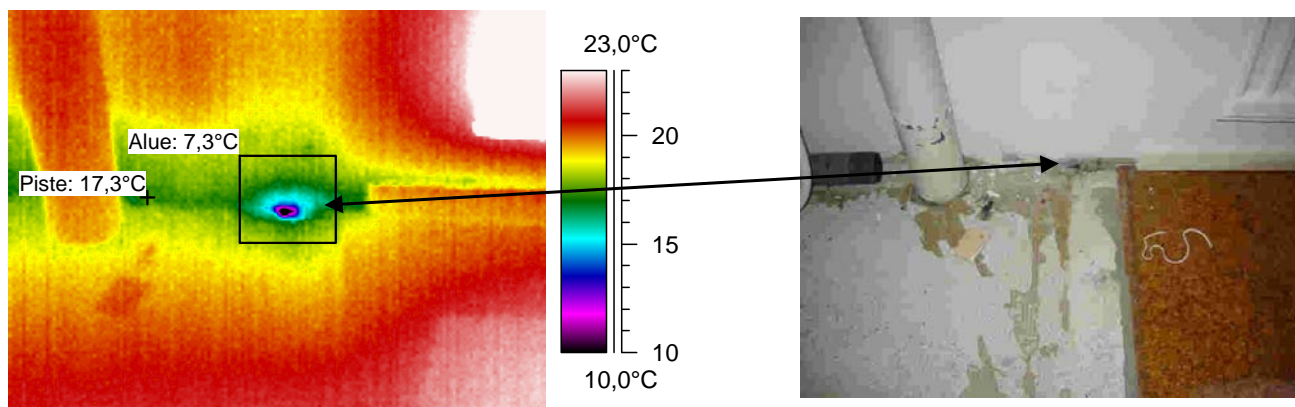
Teoria IV

Mittauspiste 1	17,3°C
Mittausalue min	7,3°C
Mittausalue max	18,7°C

Laskettu lämpötilaindeksi mitatusta alueen minimilämpötilasta **48**

Kommentit: Sähköputken läpivientikohdassa ilmavuoto.

Korjausluokkasuositus: 1

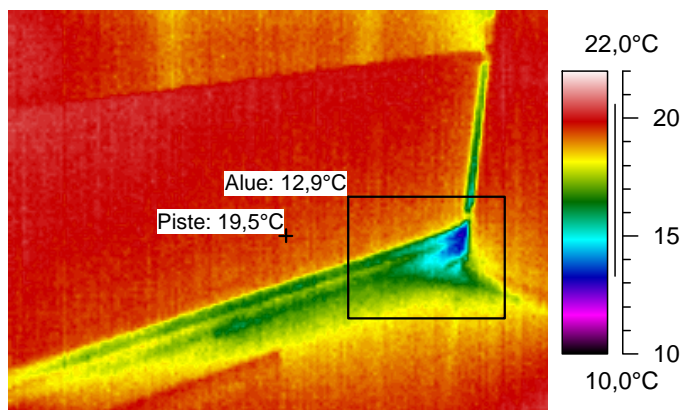
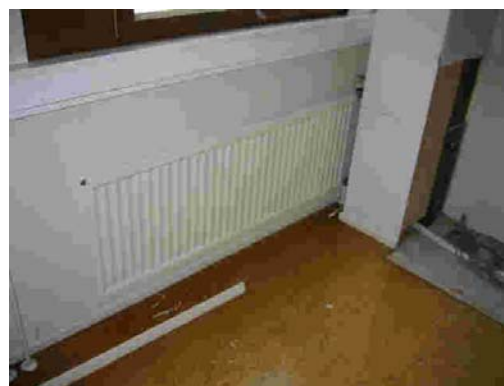
Teoria IV

Mittauspiste 1	19,5°C
Mittausalue min	12,9°C
Mittausalue max	19,8°C

Laskettu lämpötilaindeksi mitatusta alueen minimilämpötilasta	68
---	----

Kommentit: Nurkassa ilmavuotokohta.

Korjausluokkasuositus: 3

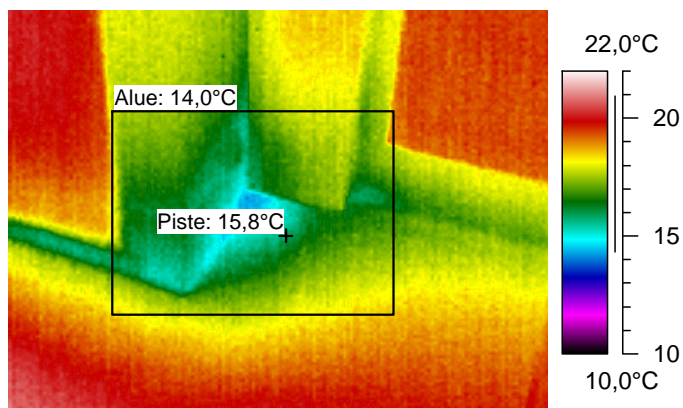
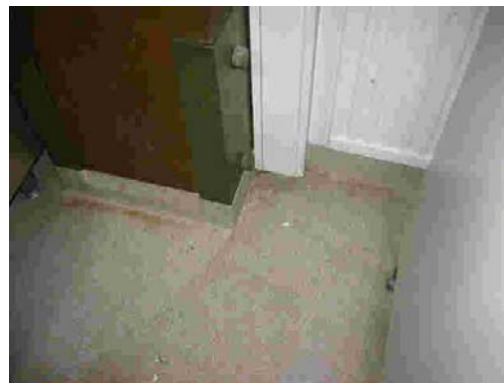
Opetuskeittiö 042

Mittauspiste 1	15,8°C
Mittausalue min	14,0°C
Mittausalue max	19,3°C

Laskettu lämpötilaindeksi mitatusta alueen minimilämpötilasta 74

Kommentit: Pilarin alaosassa lämpötilapoikkeama. Ilmavuoto tai eristevika

Korjausluokkasuositus: 3

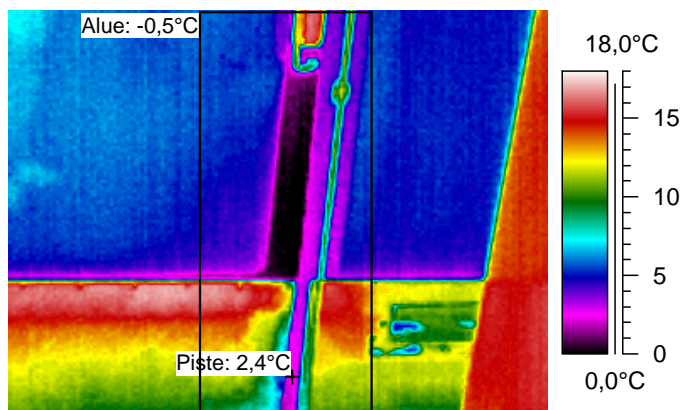
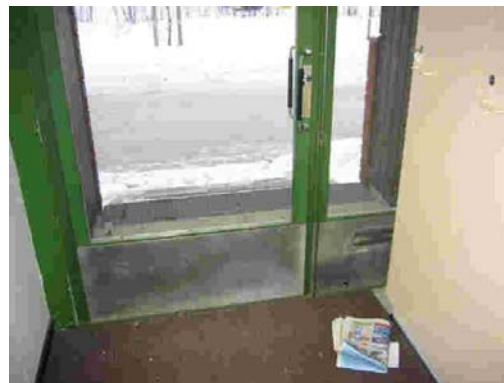
TK 054

Mittauspiste 1	2,4°C
Mittausalue min	-0,5°C
Mittausalue max	17,1°C

Laskettu lämpötilaindeksi mitatusta alueen minimilämpötilasta	23
---	----

Kommentit: Tuulikaapin oven tiiviste vuotaa.

Korjausluokkasuositus: 3

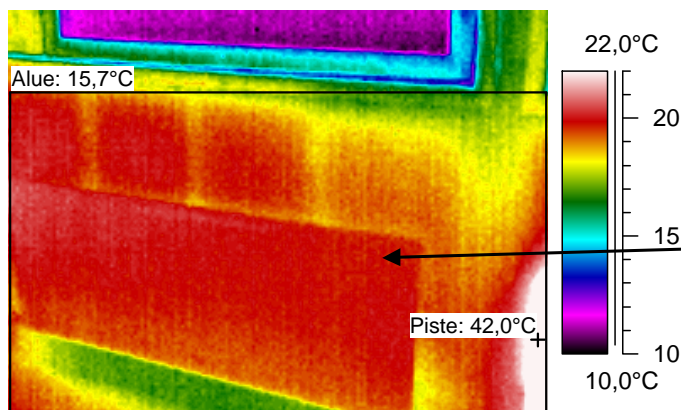
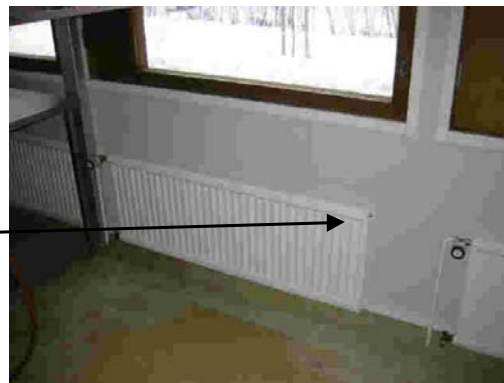
Opetuskeittiö 035

Mittauspiste 1	42,0°C
Mittausalue min	15,7°C
Mittausalue max	49,2°C

Kommentit: Lämpöpatterin vesikierrossa puutteita.

Korjausluokkasuositus: 2

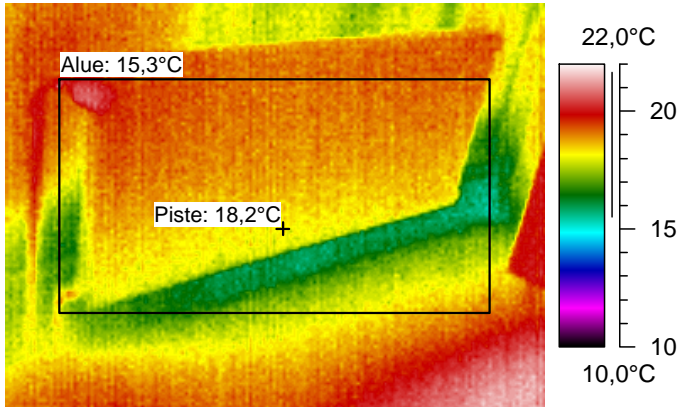
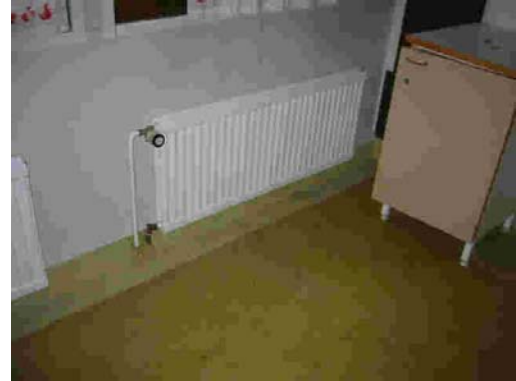
Kh. opetustila 034

Mittauspiste 1	18,2°C
Mittausalue min	15,3°C
Mittausalue max	21,2°C

Kommentit: Lämpöpatterin vesikierrossa puutteita.

Korjausluokkasuositus: 2

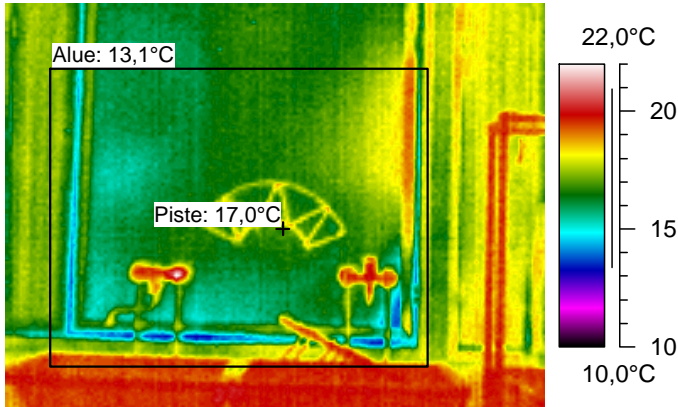
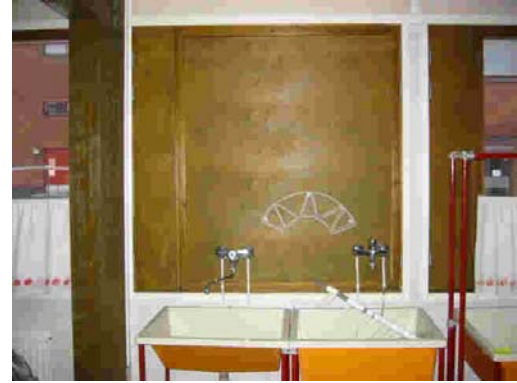
Kh. opetustila 034

Mittauspiste 1	17,0°C
Mittausalue min	13,1°C
Mittausalue max	22,6°C

Laskettu lämpötilaindeksi mitatusta alueen minimilämpötilasta 73

Kommentit: Lämpötilapoikkeamia peitelevyn reunoissa.

Korjausluokkasuositus: 3

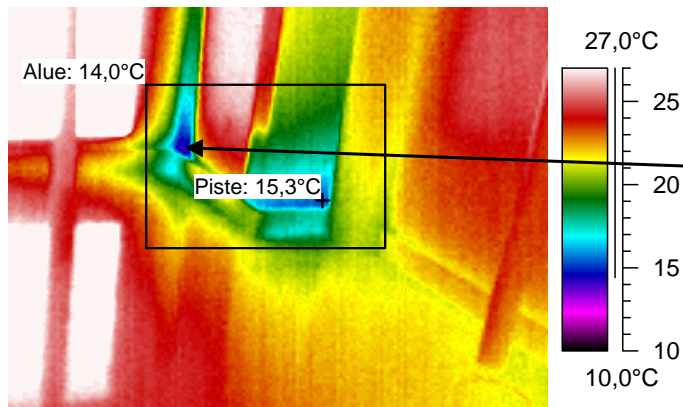
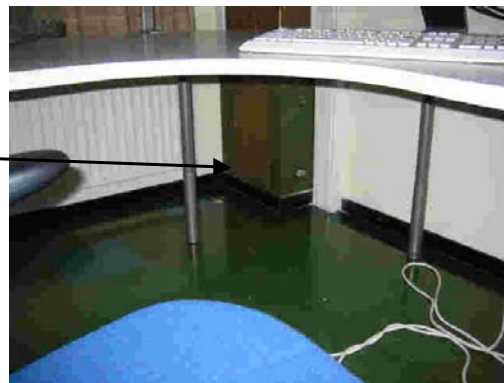
Toimisto 0291

Mittauspiste 1	15,3°C
Mittausalue min	14,0°C
Mittausalue max	26,8°C

Laskettu lämpötilaindeksi mitatusta alueen minimilämpötilasta	68
---	----

Kommentit: Nurkassa ilmavuotokohta.

Korjausluokkasuositus: 3

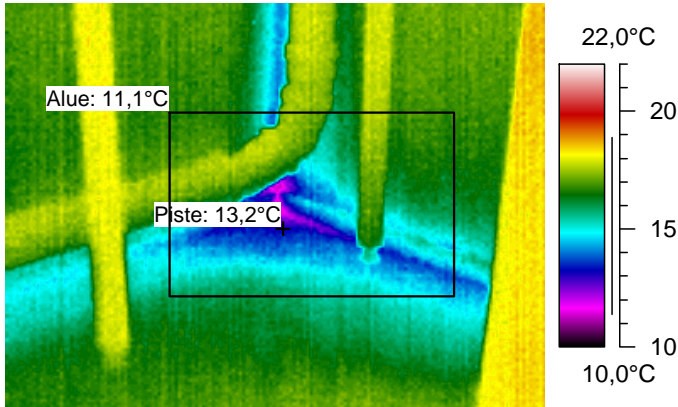
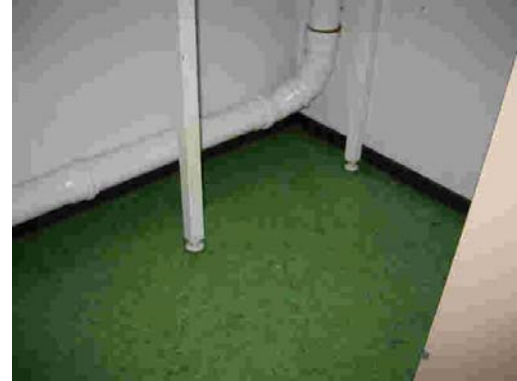
Perhekeittiötila

Mittauspiste 1	13,2°C
Mittausalue min	11,1°C
Mittausalue max	18,0°C

Laskettu lämpötilaindeksi mitatusta alueen minimilämpötilasta	62
---	----

Kommentit: Nurkassa ilmavuotokohta.

Korjausluokkasuositus: 2

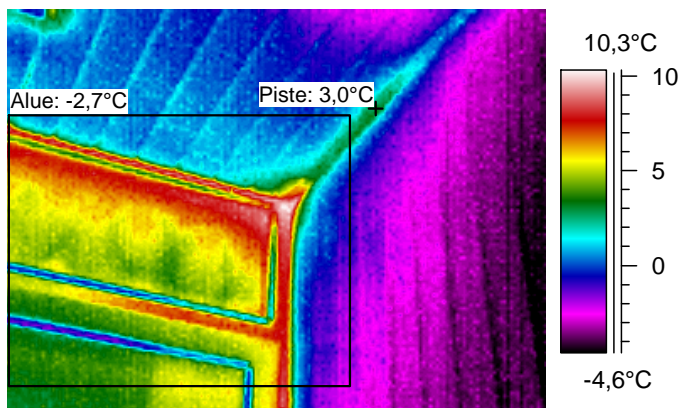
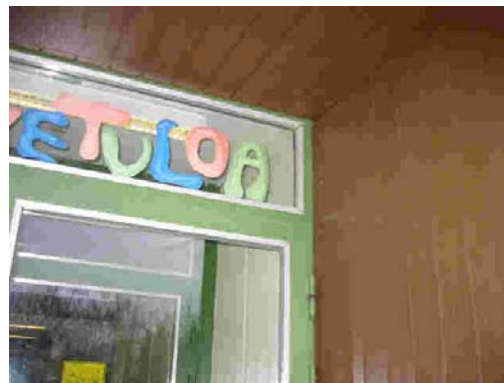
Eteläpääty

Mittauspiste 1	3,0°C
Mittausalue min	-2,7°C
Mittausalue max	10,8°C

Kommentit: Ilmavuotokohta oven yläpuolella.

Korjausluokkasuositus: 2

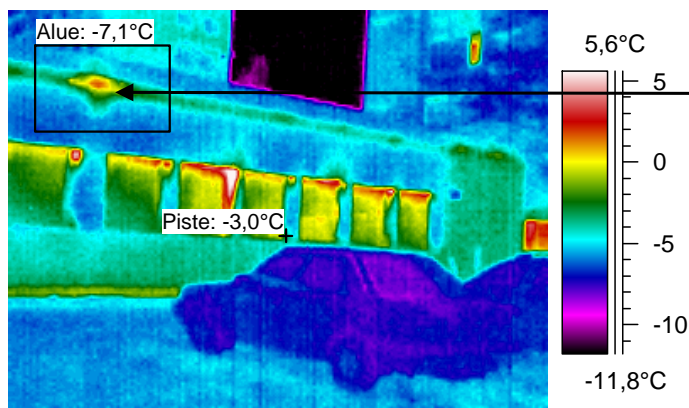
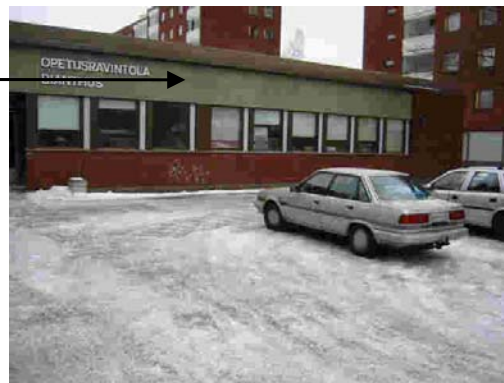
Eteläpääty

Mittauspiste 1	-3,0°C
Mittausalue min	-7,1°C
Mittausalue max	1,7°C

Kommentit: Ilmavuotokohta räystäään alareunassa.

Korjausluokkasuositus: 2

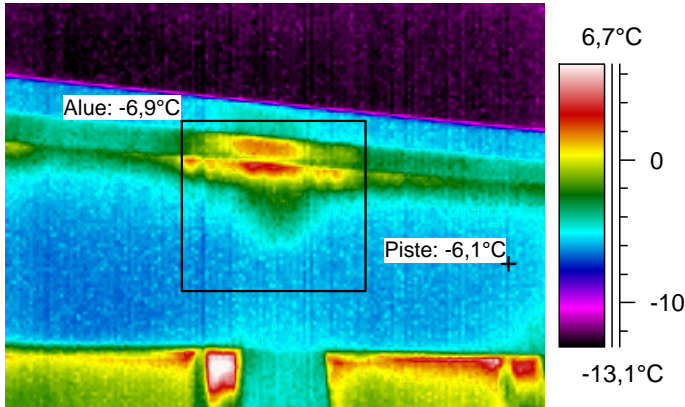
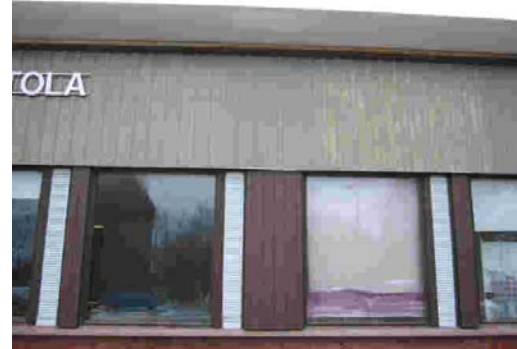
Eteläpäätty

Mittauspiste 1	-6,1°C
Mittausalue min	-6,9°C
Mittausalue max	4,3°C

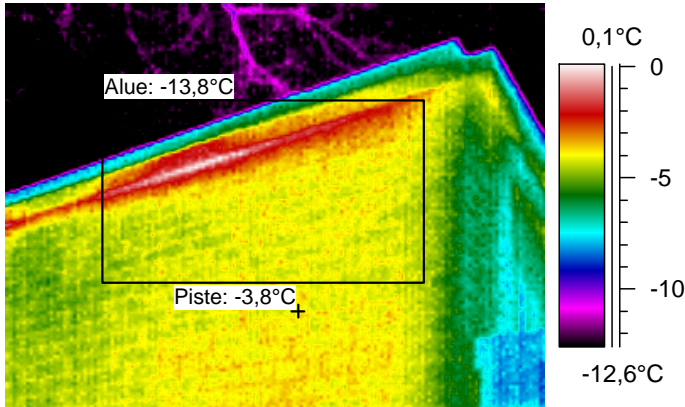
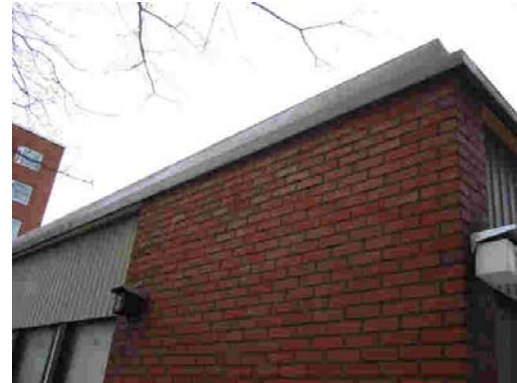
Eteläpääty

Mittauspiste 1	-3,8°C
Mittausalue min	-13,8°C
Mittausalue max	0,5°C

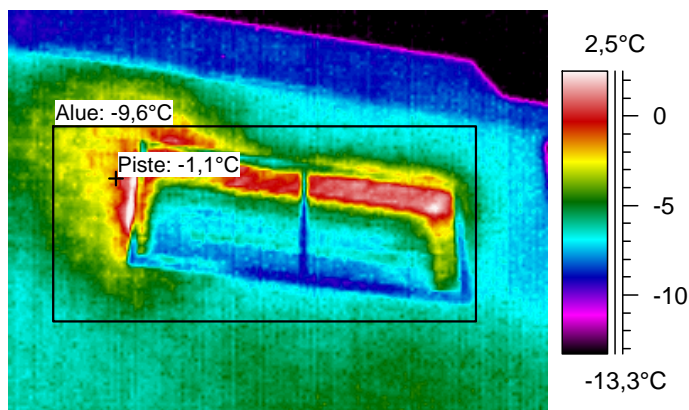
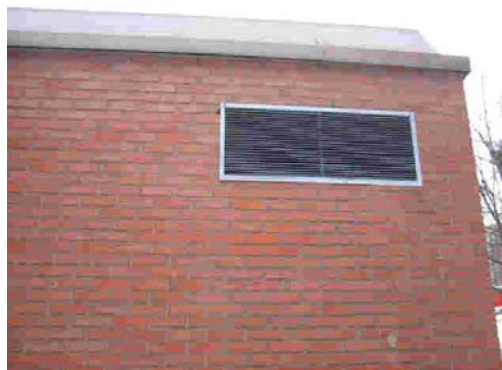
Itäsivu

Mittauspiste 1	-1,1°C
Mittausalue min	-9,6°C
Mittausalue max	4,4°C

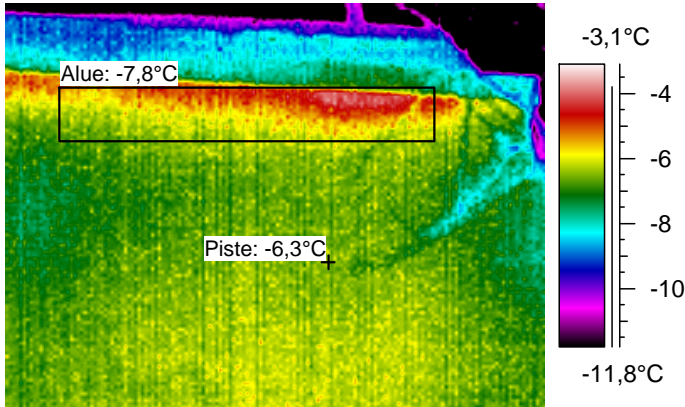
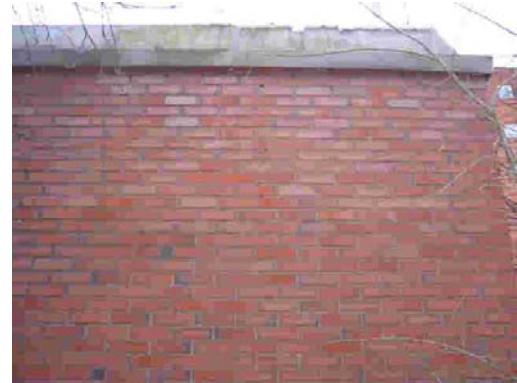
Pohjoispääty

Mittauspiste 1	-6,3°C
Mittausalue min	-7,8°C
Mittausalue max	-3,6°C

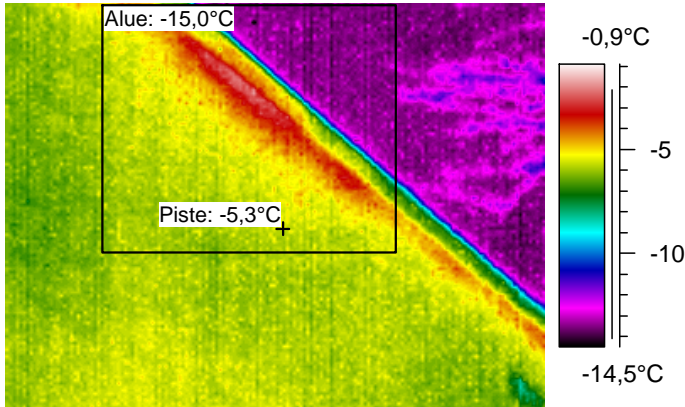
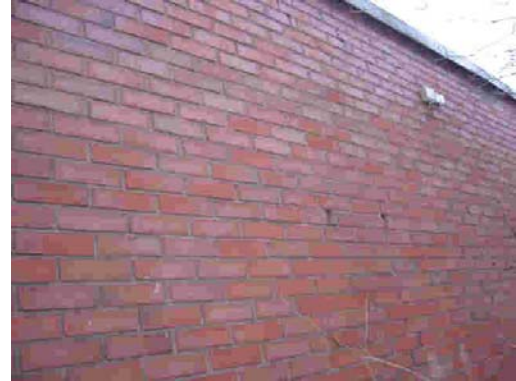
Pohjoispääty

Mittauspiste 1	-5,3°C
Mittausalue min	-15,0°C
Mittausalue max	-1,6°C
