Varia Talvikkitie, Talvikkitie 119
Vantaan Kaupunki
Hannu Nevalainen
0400 513763

12.03.2009

Tässä tietoa Varia Tavikkien nuohouksen tarkastuksesta.

KIIINTEISTÖSSÄ TEHTYJÄ HAVAINTOJA VALOKUVINA

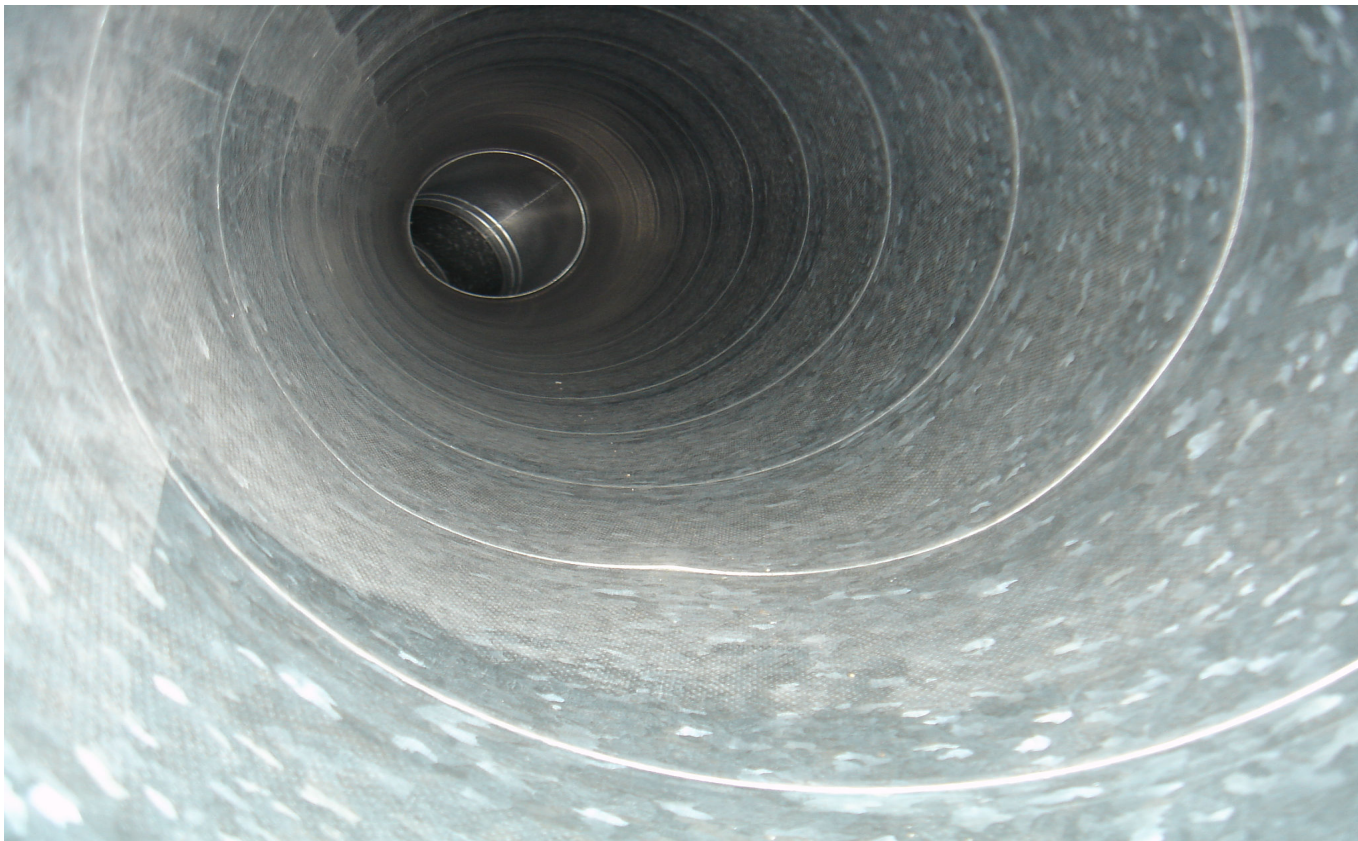
Tuloilmakanavia kuvattiin A, B, C ja D- osalta (1 krs ja 2 krs). Tuloilmakanavia kuvattiin yhteensä 215 m, kuvatut tuloilmakanavat ovat pääosin puhtaita (**kuva 1** ja **kuva 2**). Tuloilmakanavissa suoritettiin myös pölytarramittaus. Näytteitä otettiin yhteensä 5 kpl. Näytteissä on havaittavissa tuloilmakanavien pölykertymien määräksi ainoastaan 0,00 – 0,07 g / m² (tuloilmakanavan pölykertymän ollessa yli 2,0 g / m² kanava on puhdistettava).

KUVA 1. Yleiskuva tuloilmakanavasta.

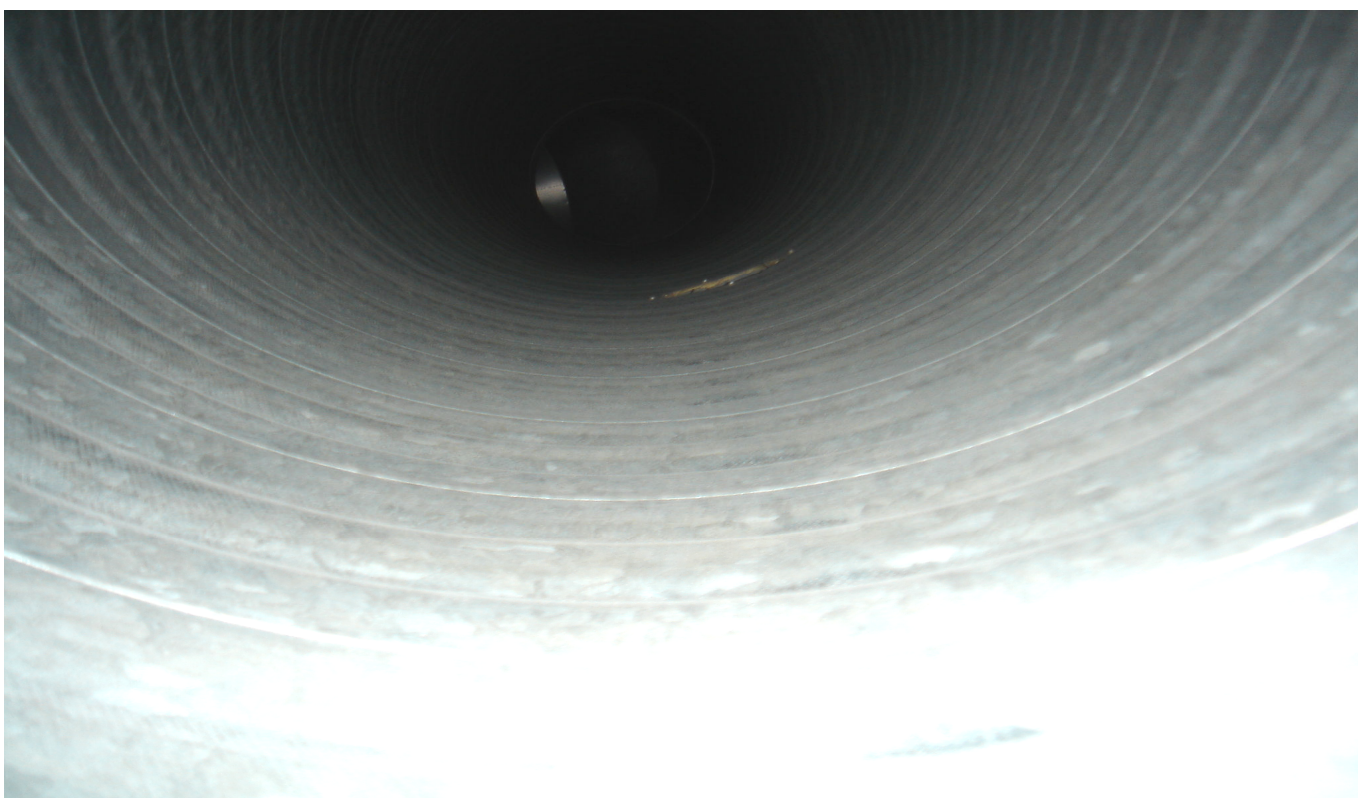
KUVA 2. Yleiskuva tuloilmakanavasta.

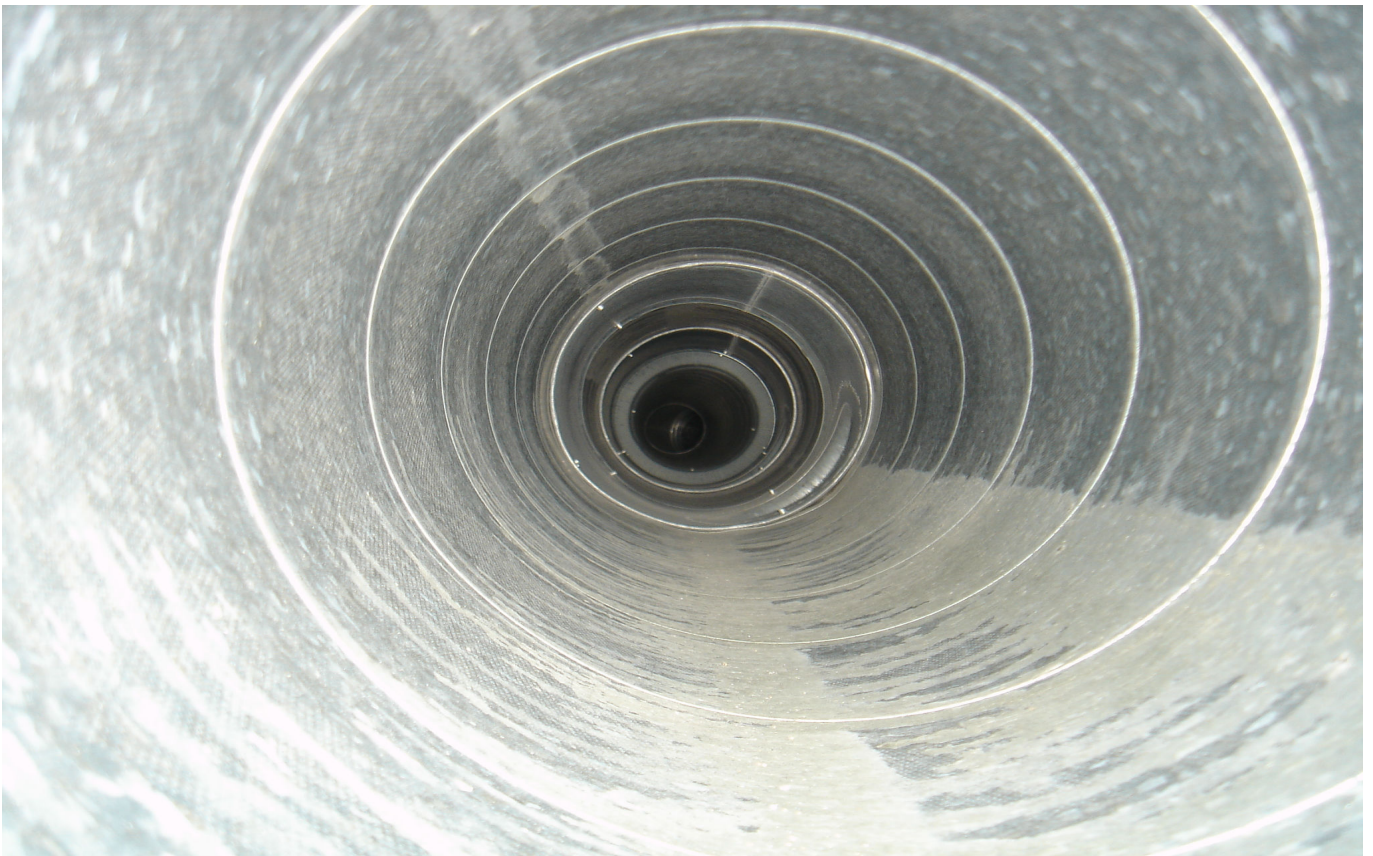
Poistoilmakanavia kuvattiin A, B, C ja D- osalta (1 krs ja 2 krs). Poistoilmakanavia kuvattiin yhteensä 195 m, kuvatut poistoilmakanavat ovat pääosin puhtaita (**kuva 3** ja **kuva 4**). Poistoilmakanavissa suoritettiin myös pölytarramittaus. Näytteitä otettiin yhteensä 6 kpl. Näytteissä on havaittavissa poistoilmakanavien pölykertymien määräksi pääosin 0,00 – 0,07 g / m², mutta yhdestä näytteestä mitattiin n. 1,07 g / m².

KUVA 3. Yleiskuva poistoilmakanavasta.

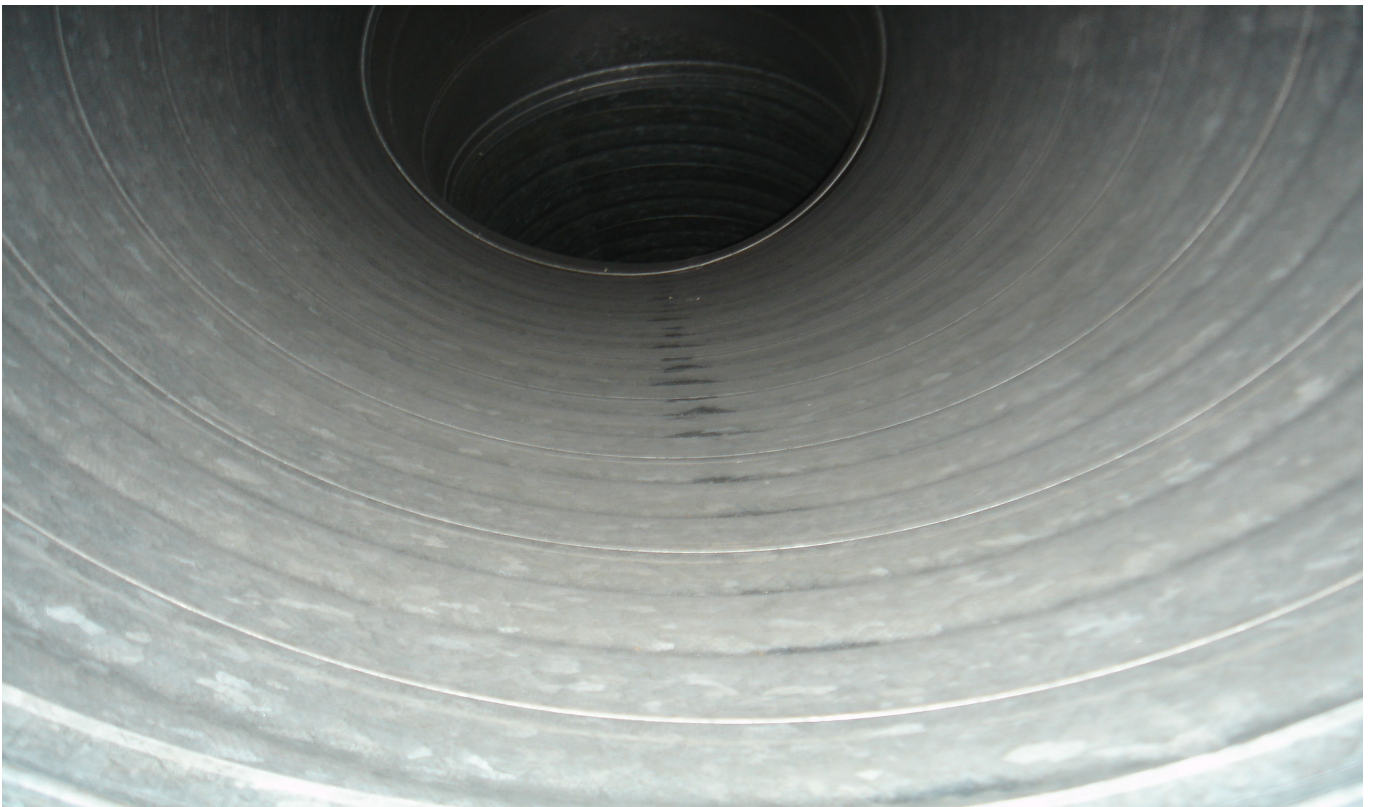
KUVA 4. Yleiskuva poistoilmakanavasta.

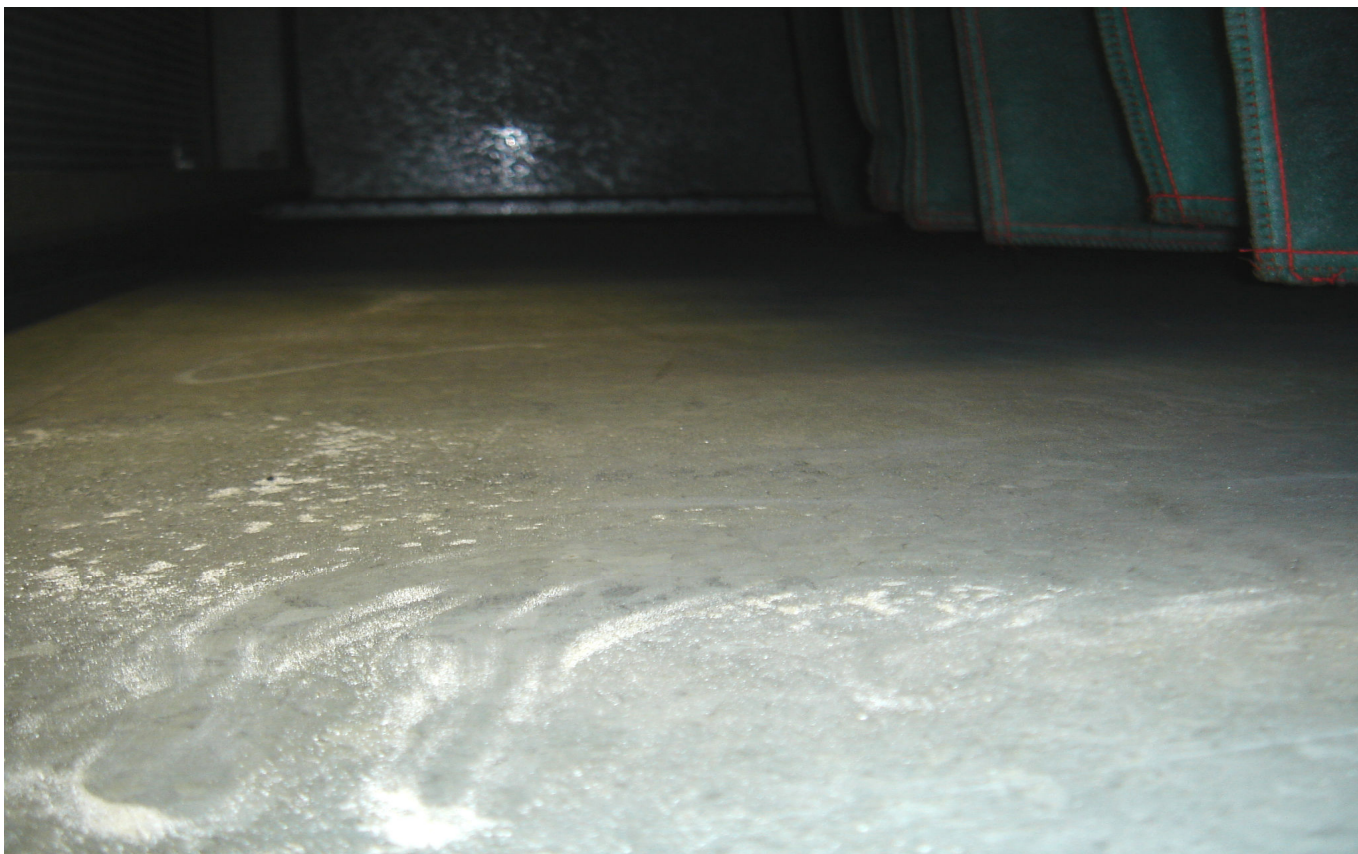
Ilmanvaihtokoneet ja niiden kammiot ovat pääosin puhtaita, mutta muutaman koneen kammiossa on pölyä (**kuva 5**, **kuva 6**, **kuva 7** ja **kuva 8**). Ilmastointikoneissa on hieman puutteita ja vikoja, jotka vaikuttavat sisäilman laatuun. Luukkujen tiivisteet ovat osin huonossa kunnossa. Koneiden suodattimissa tapahtuu hieman ohivirtausta ja suodattimet ovat osin vääränlaisia (**kuva 9**). Suodattimia olisi syytä uusida ja ilmastointikoneita on syytä korjata. Tulo- ja poistoilmakoneiden äänenvaimentimet ovat eristetty mineraalivillalla (**kuva 10**). Lisäksi tuloilmakoneiden kammiot ovat eristetty mineraalivillalla, jonka päällä on reikäpelti. Kanavien liikkua paineen voimasta huoneilmaan saattaa päästä mineraalivillakuituja. Kammiot on syytä käsitellä suoja-aineella.

KUVA 5. Yleiskuvat koneen TK/PK 4 kammiosta.

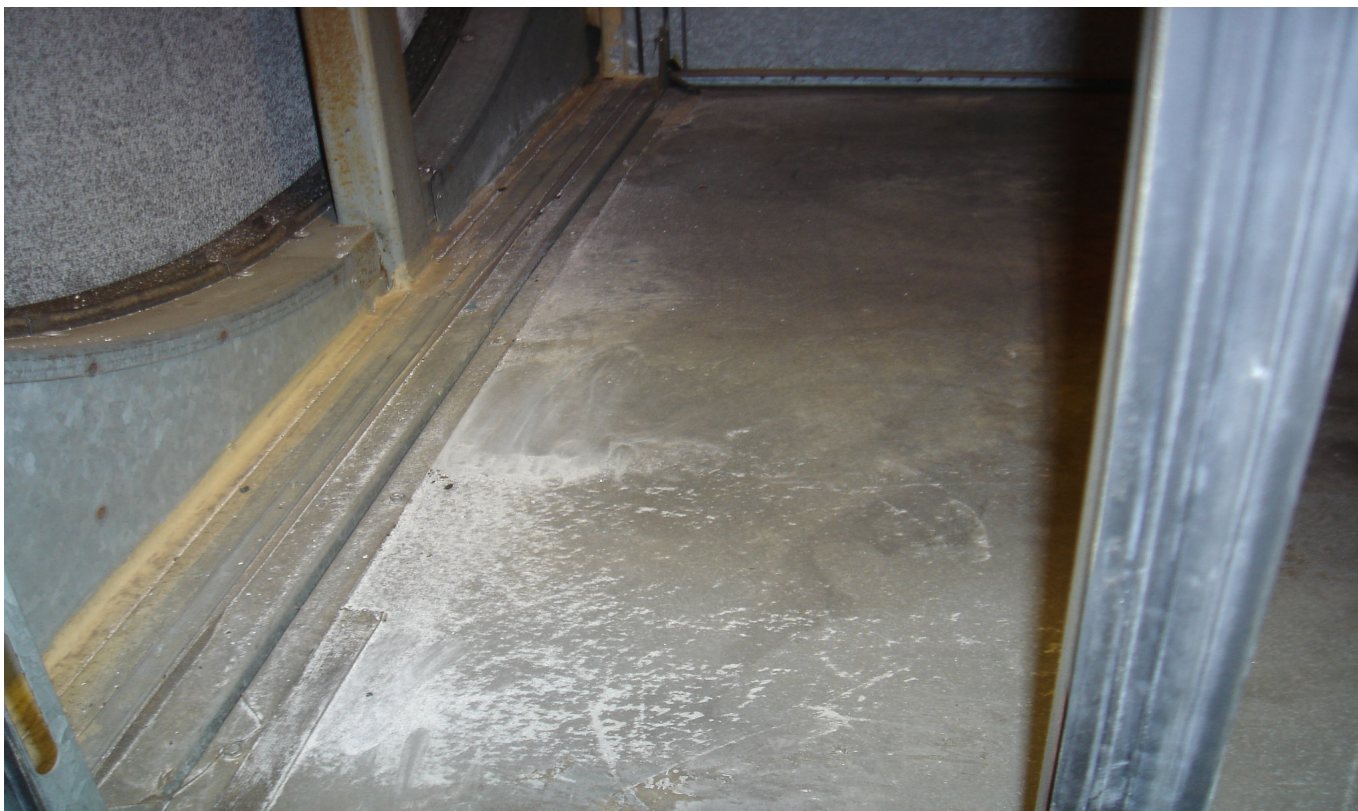
KUVA 6. Yleiskuvat koneen TK/PK 4 kammiosta.

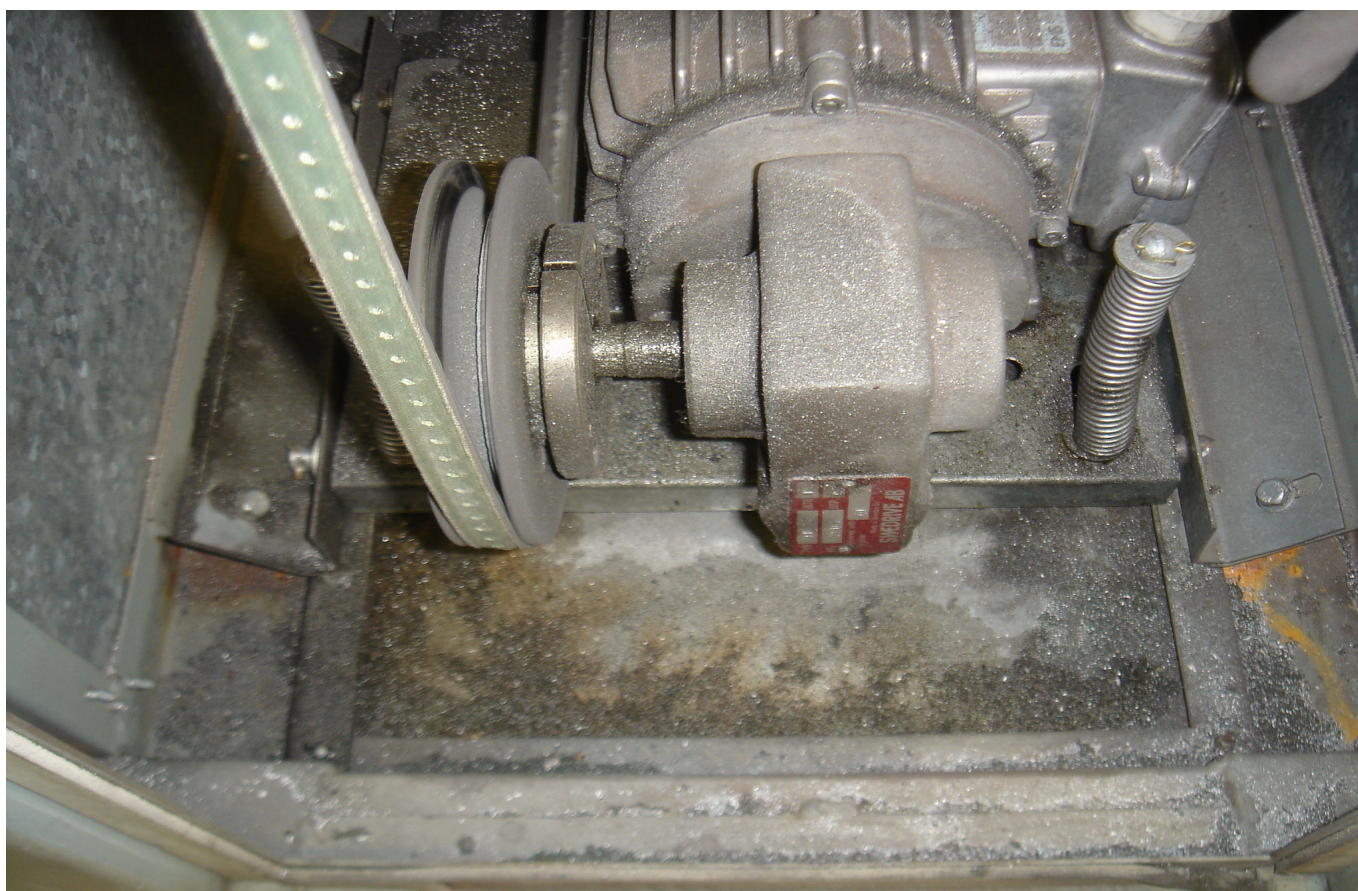
KUVA 7. Yleiskuva TK 3 LTO- kiekon moottorista ja kammiosta.

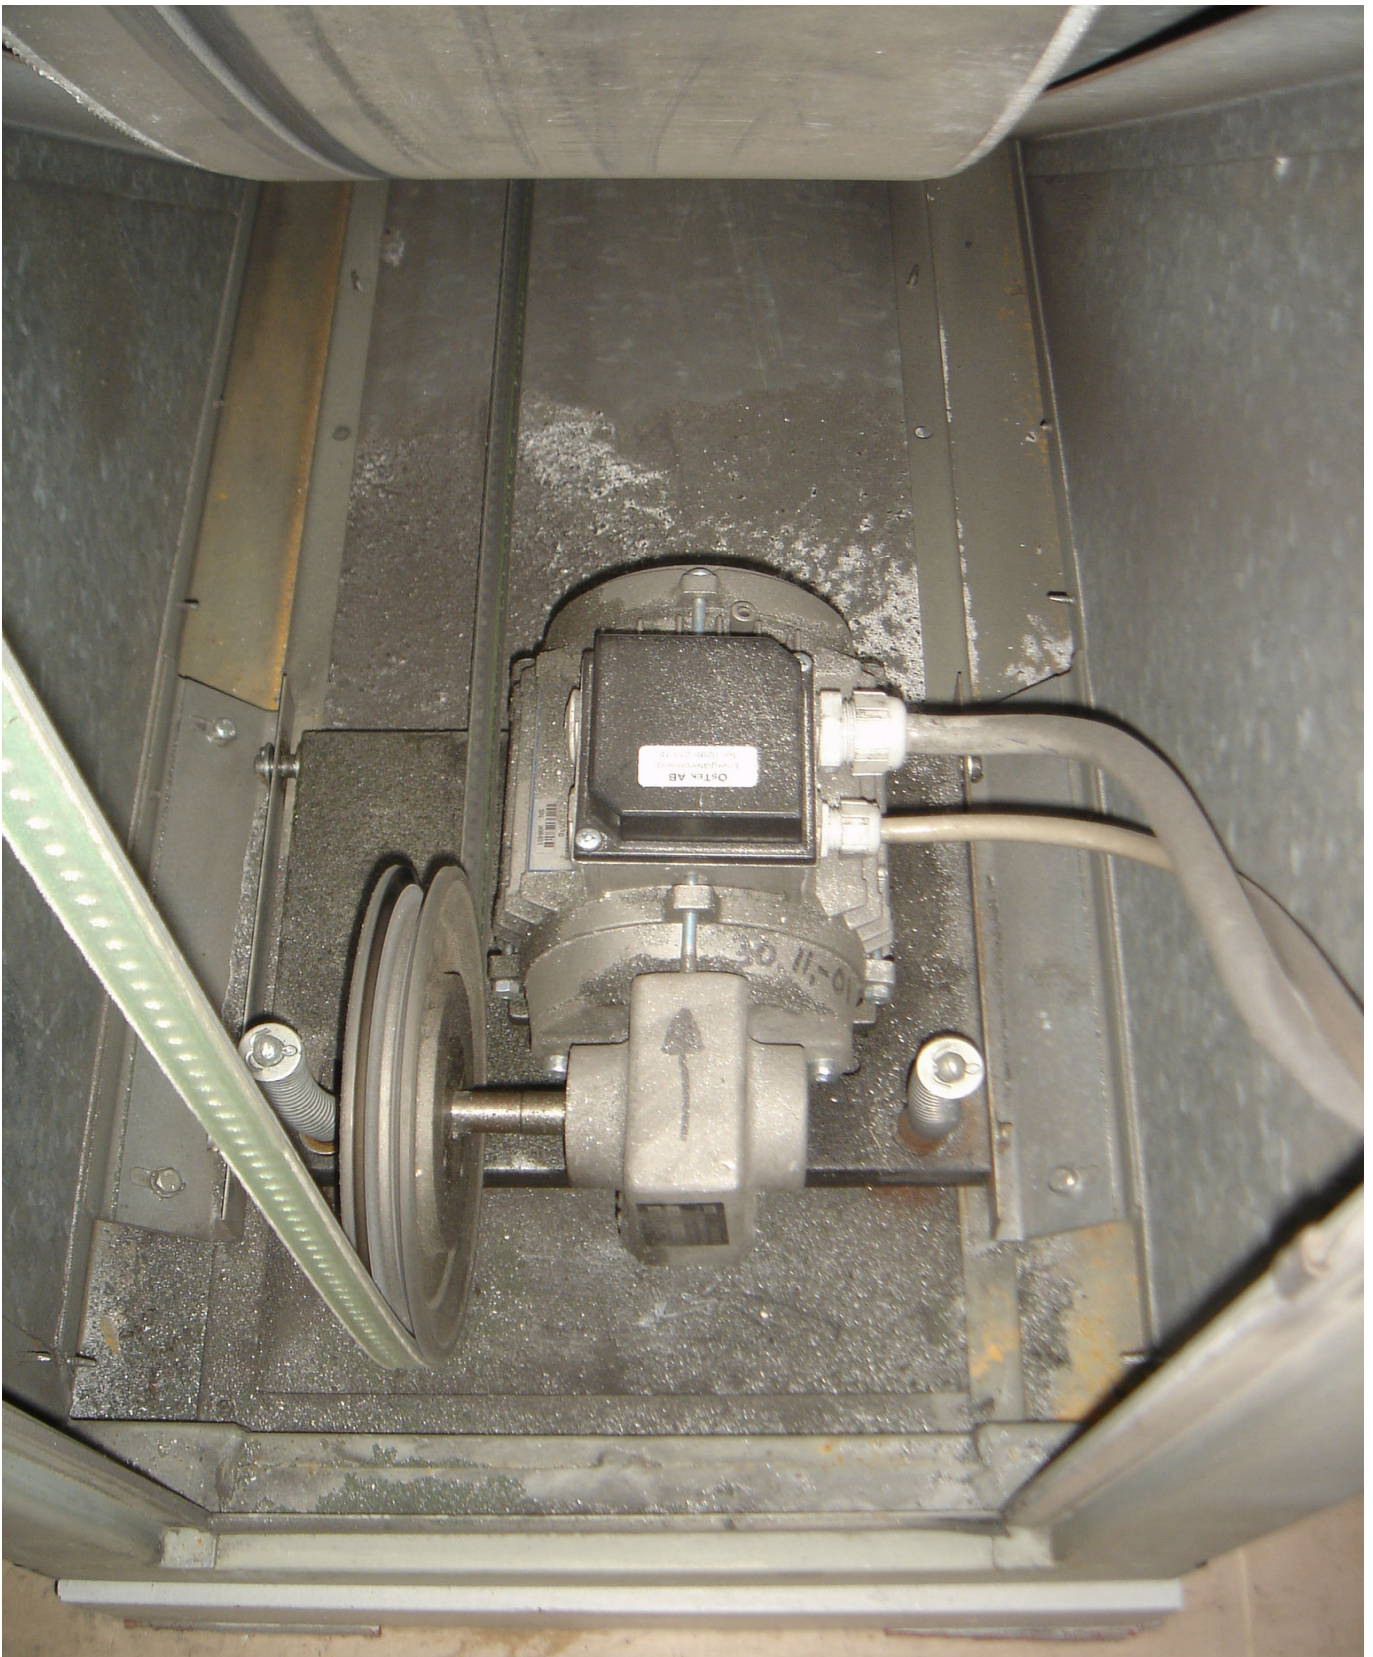
KUVA 8. Yleiskuva TK 2 LTO- kiekon moottorista ja kammiosta.

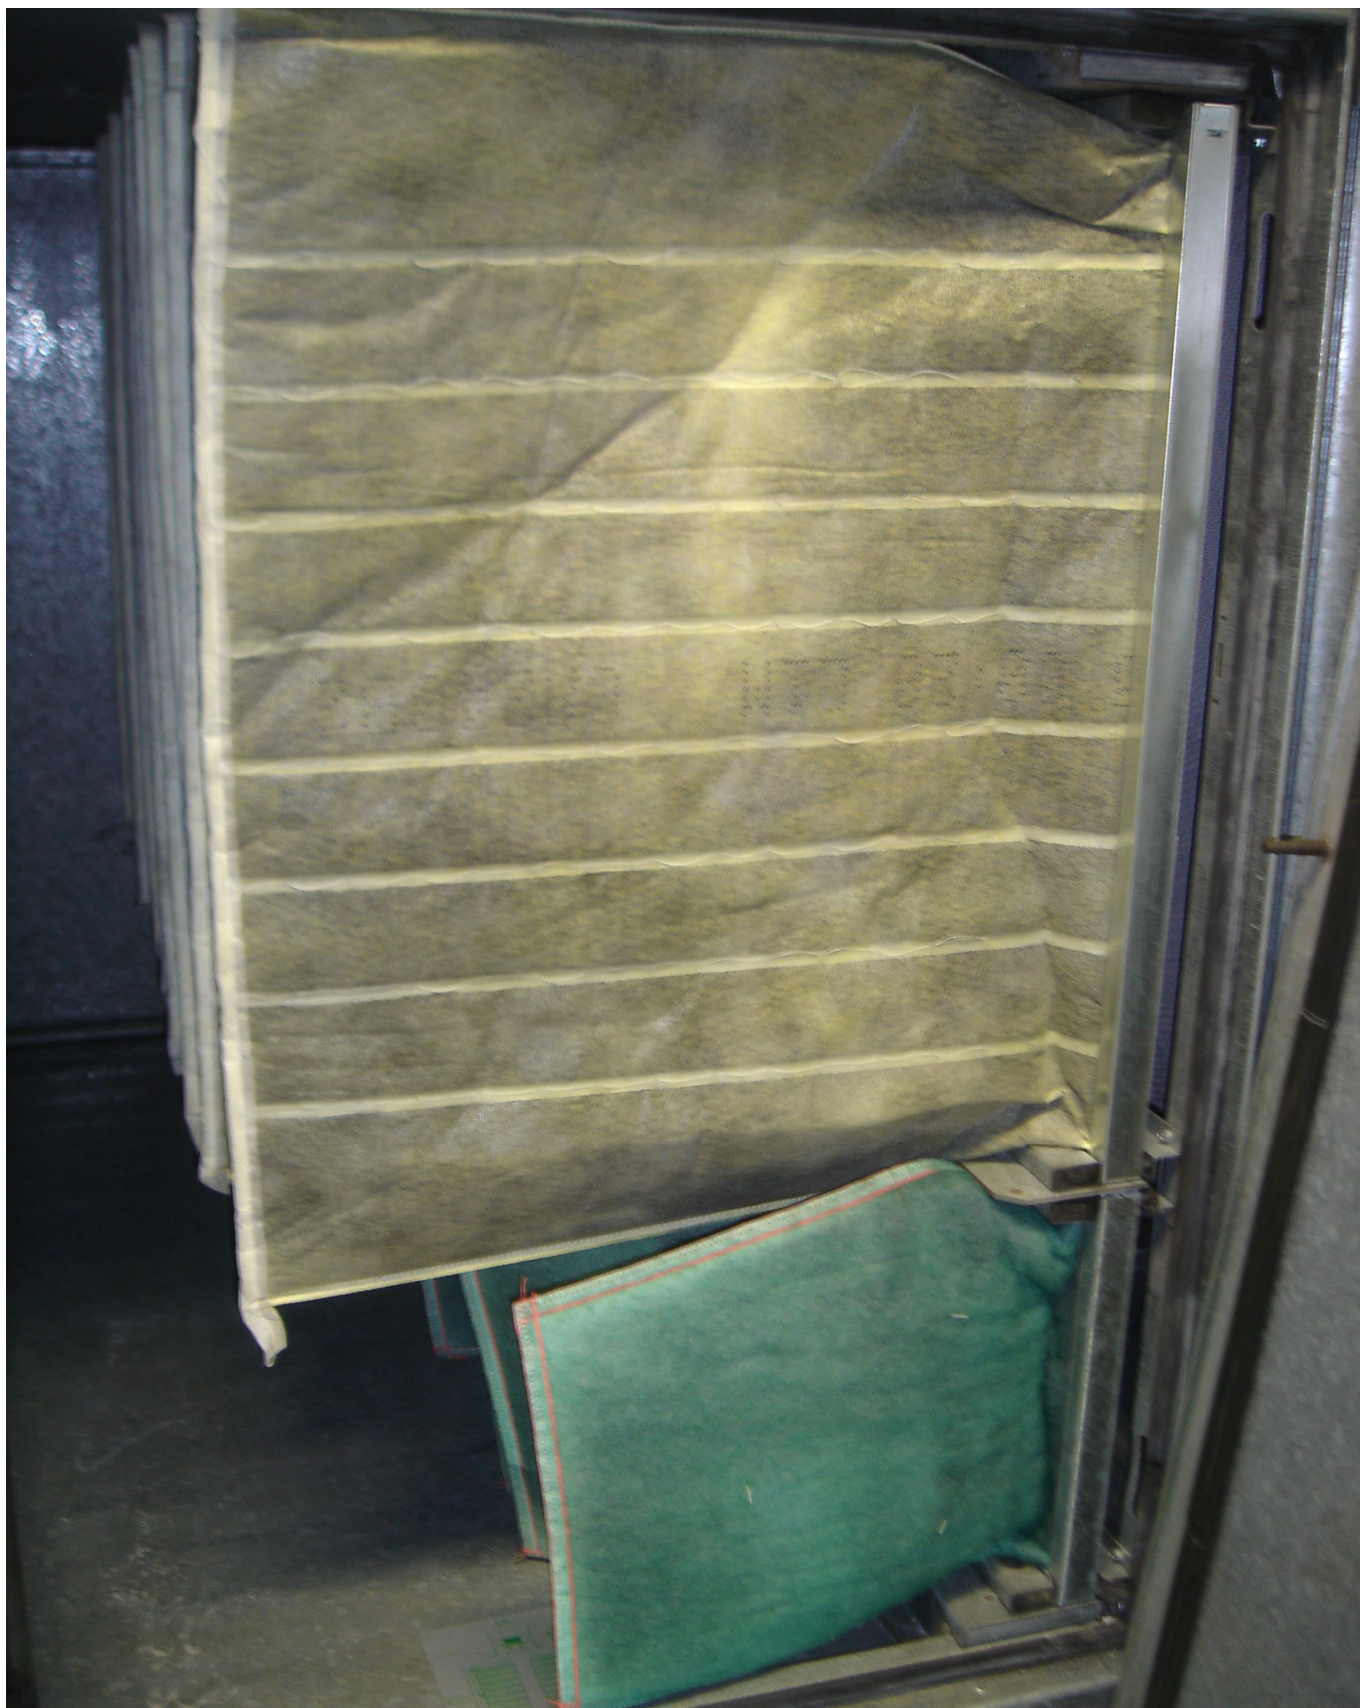
KUVA 9. Yleiskuva tuloilmakoneen TK 4 suodattimista.

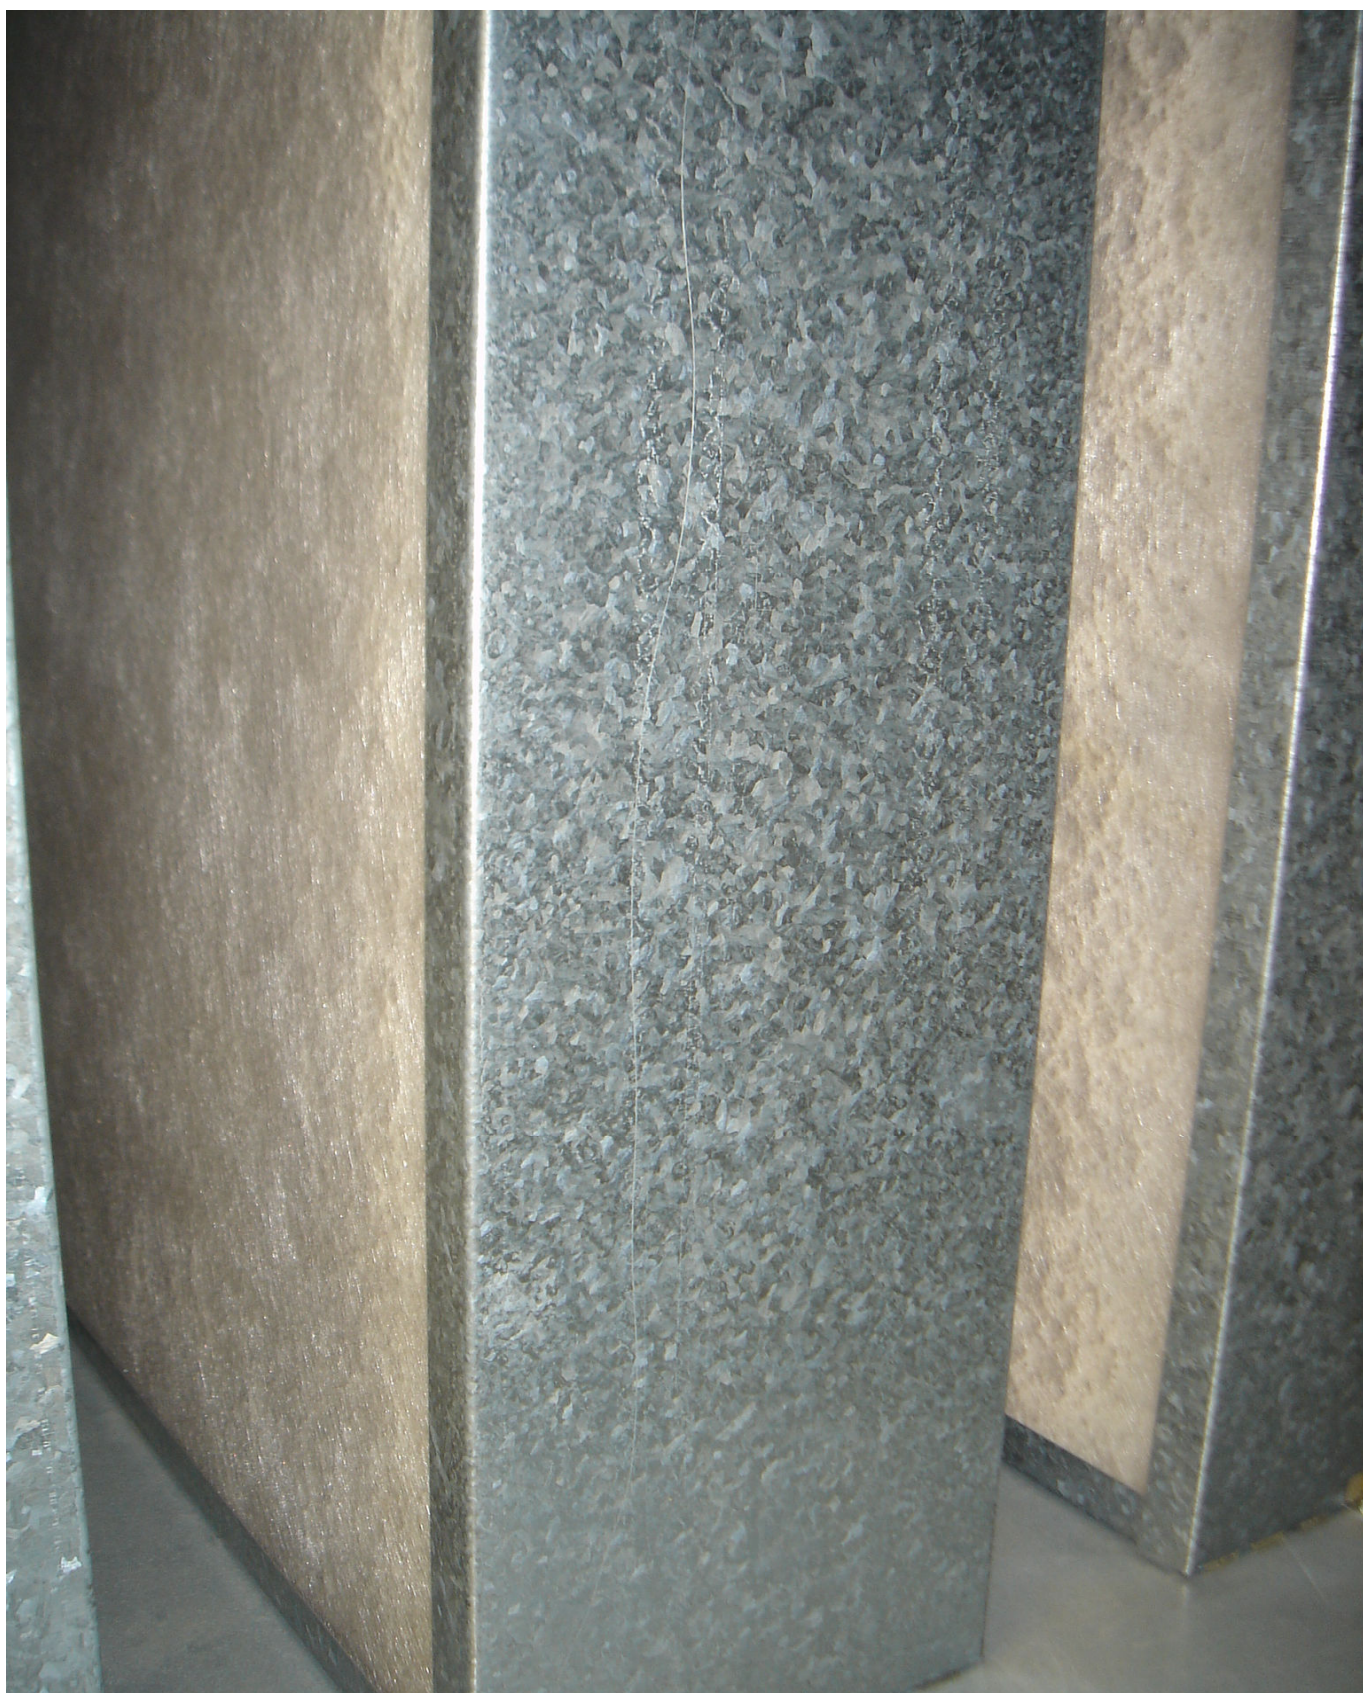
KUVA 10. Yleiskuva TK 4 äänenvaimentimista.

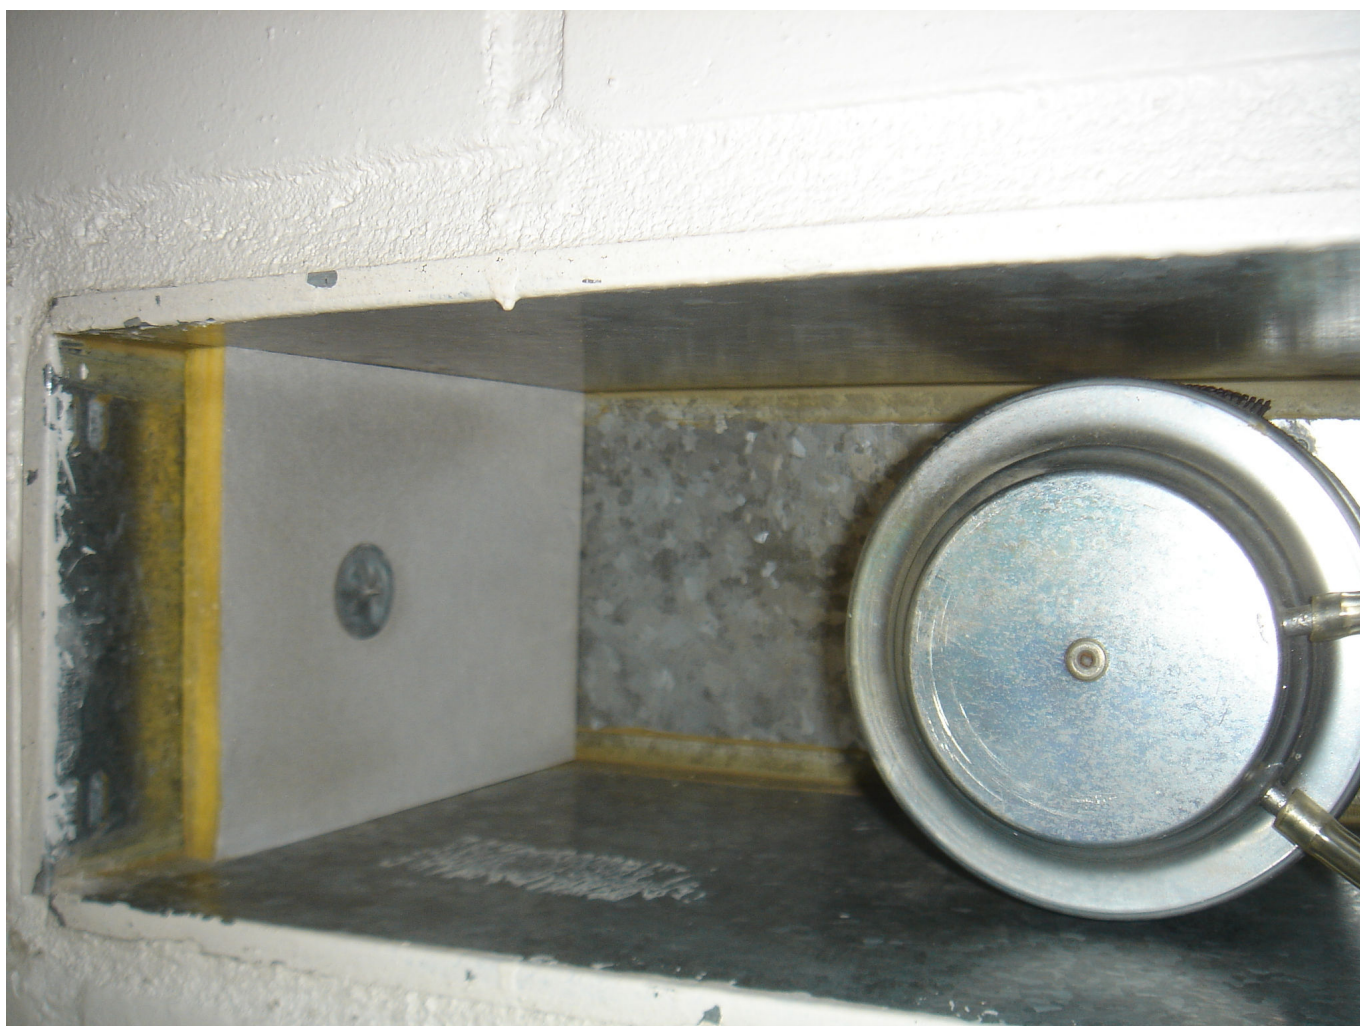
Luokka- ja työhuoneiden tuloilmaelimien tasauslaatikoissa on villapintaeriste, joista saattaa päästä villakuituja huoneilmaan (**kuva 11**). Villapinnat on syytä käsitellä suoja-aineella, jotta villakuitujen mahdollinen pääsy huoneilmaan saadaan estettyä.

KUVA 11. Yleiskuva tuloilmaelimestä.
