**HAITTA-AINEKARTOITUS**  
**MUUTOSALUEET PÄÄRAKENNUKSESSA SEKÄ**  
**ULKORAKENNUS**

Varia  
Tennistie 1, 01370 Vantaa

## HAITTA-AINEKARTOITUSLAUSUNTO

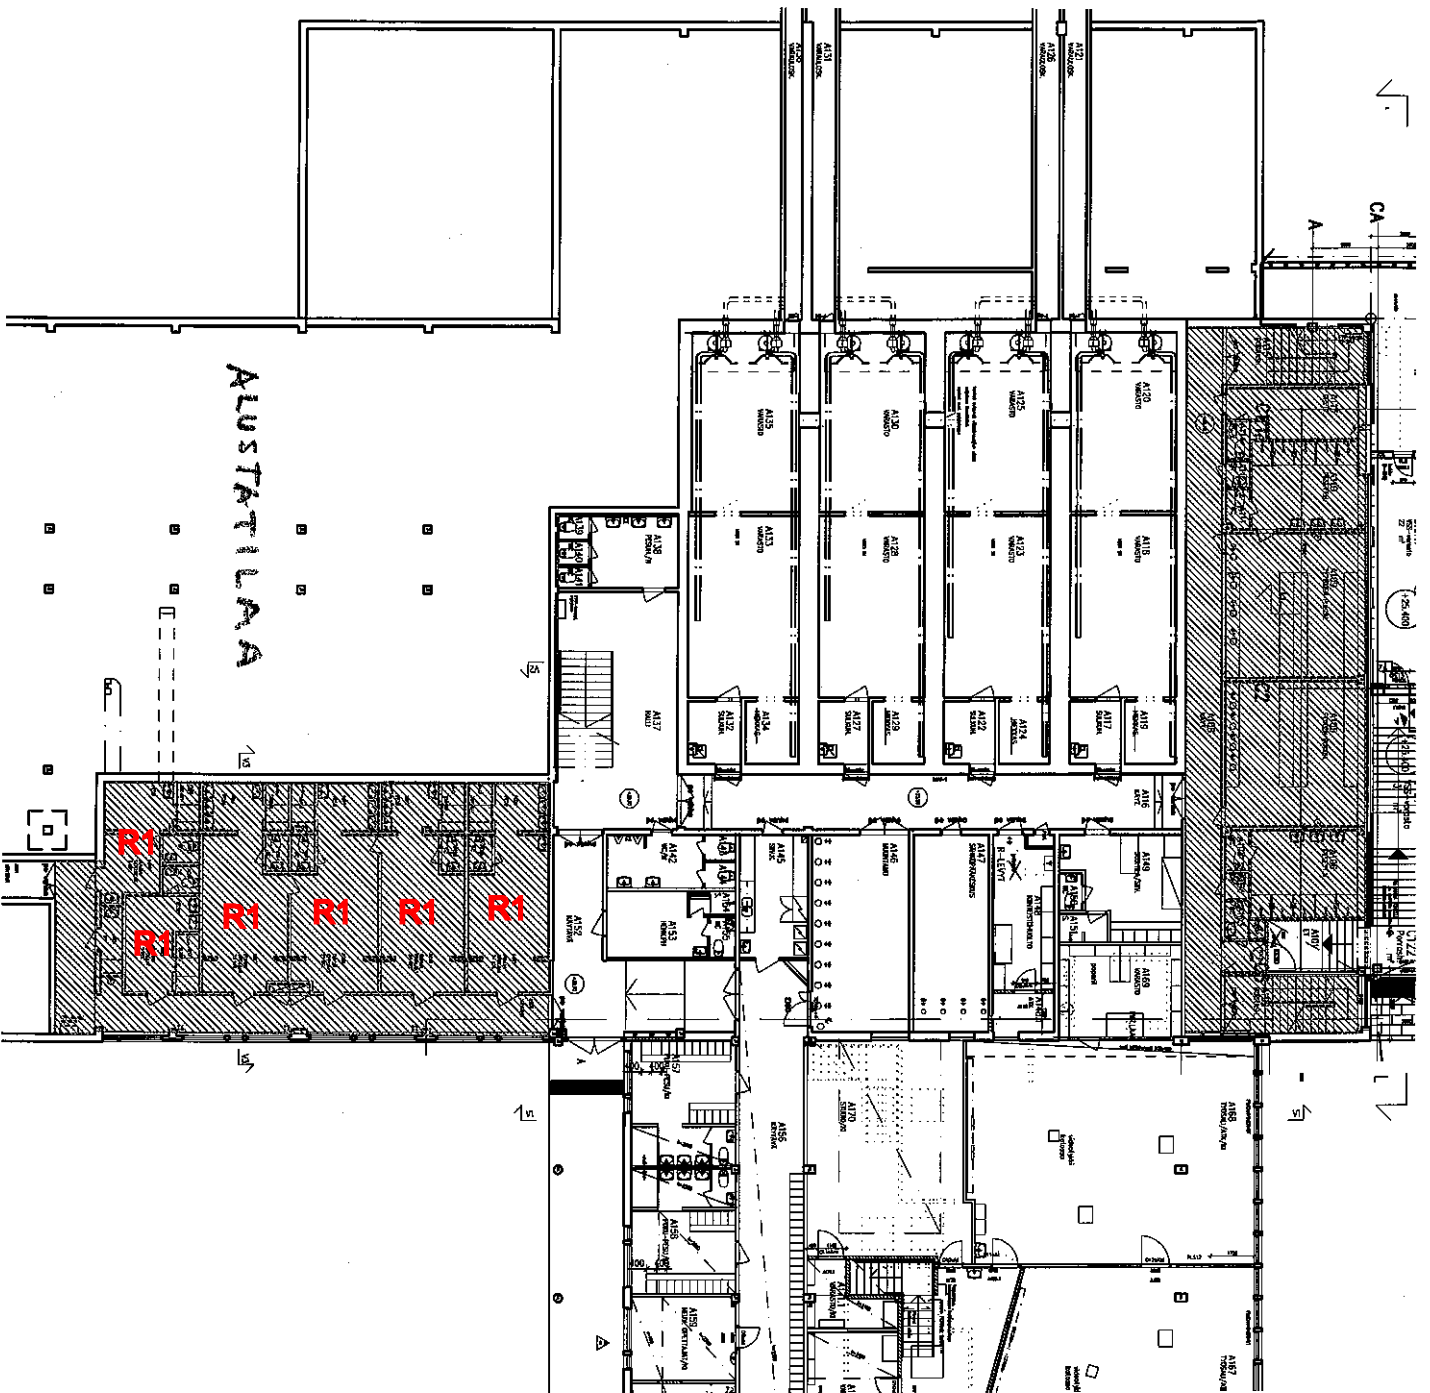
Muttosalue

- Päärakennuksen 1. kerroksen pukuhuoneiden lattian muovimatto (sijainti merkitty pohjapiirustuksiin tunnuksella R1),

Näytteissä lyijyn pitoisuus ylittää niille asetetun ongelmajäteraja-arvon. Muovimattojen poistaminen on suoritettava työterveysviranomaisten ja paikallisen ympäristökeskuksen antamien ohjeiden mukaisesti sekä purkujäte on käsiteltävä ja hävitettävä ongelmajätteenä.
