Pintakallistusselvitys

Varia Vantaa
Tennistie 1
01370 VANTAA

Varia Vantaa
Rivitalorakennus
Tennistie I
01370 VANTAA

2. KOHDEKÄYNNILLÄ TEHDYT HAVAINNOT

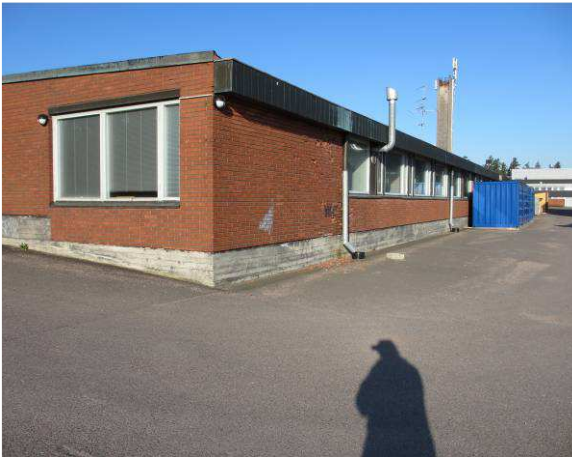
*Yleiskuva
pohjoispuolelta*

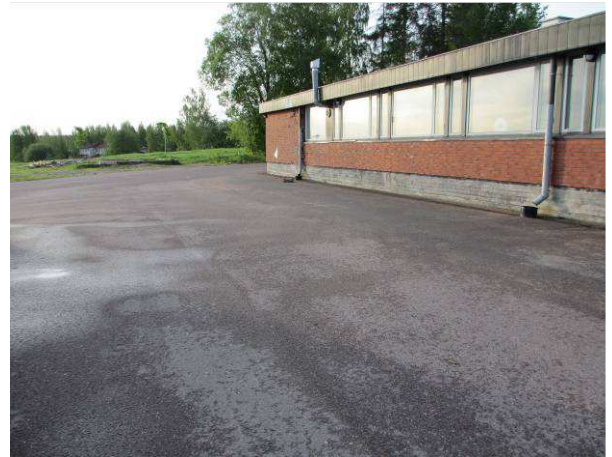
Kuvaa pohjoispuolelta

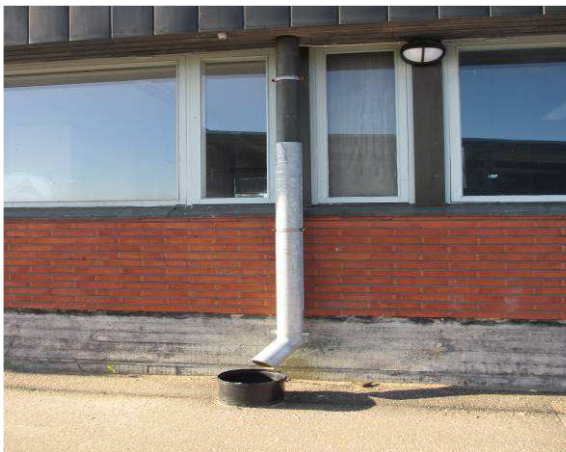
sv järjestelmä on toimiva

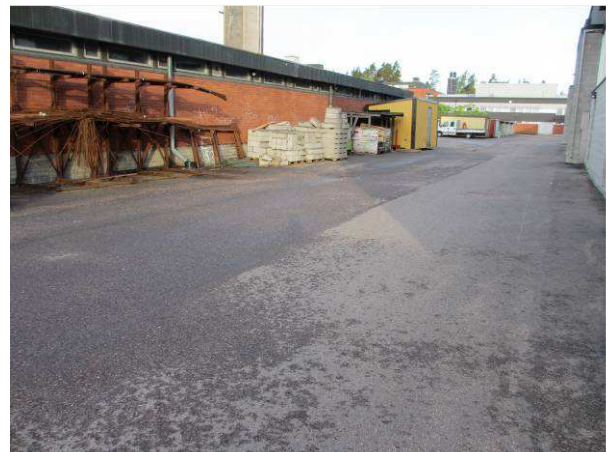
Pinnankallistukset viettävät pois päin rakennuksista.

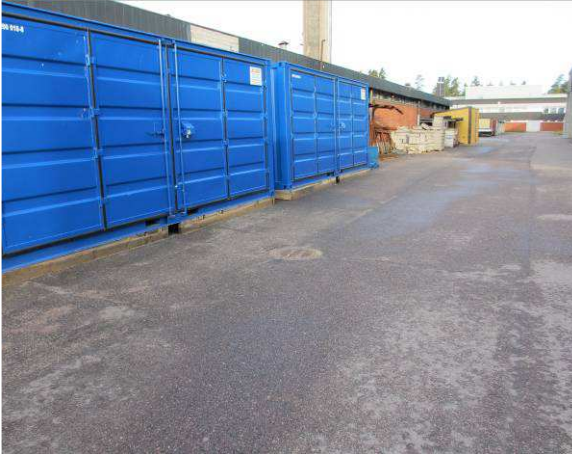
Pinnat viettävät sv-kaivoihin

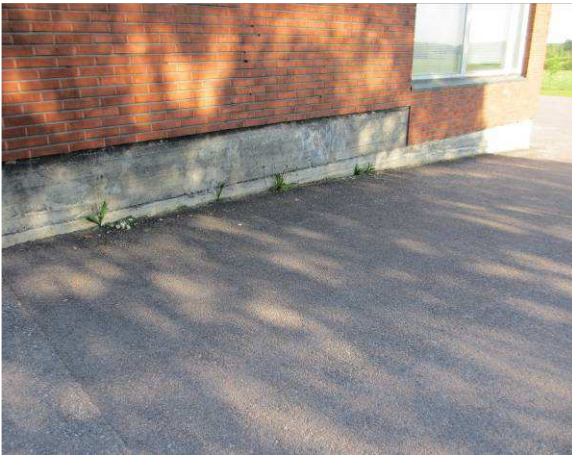
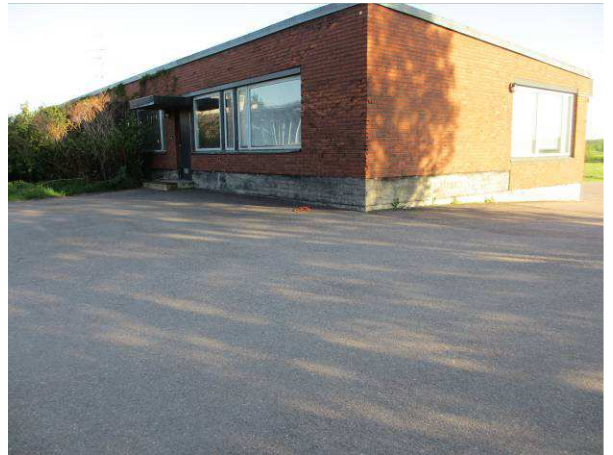
Rakennuksen idänpuoleinen sivu kaataa pohjoisen suuntaan. Asfaltti on suoraan rakennuksen seinässä. Salaojakaivoja ei havaittu. Sokkelikorkeus on noin 250 – 500mm.

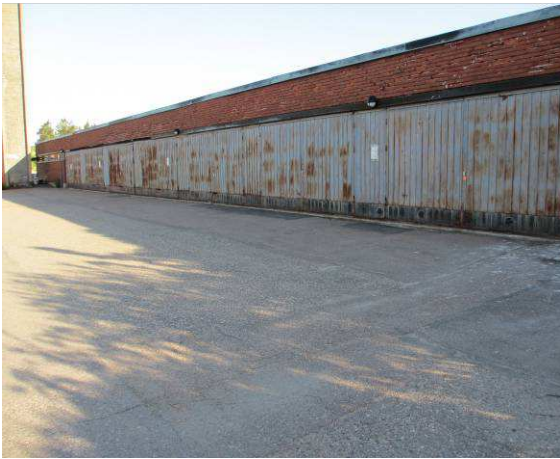
Kuvaa varastotilojen edestä asfalttialueelta

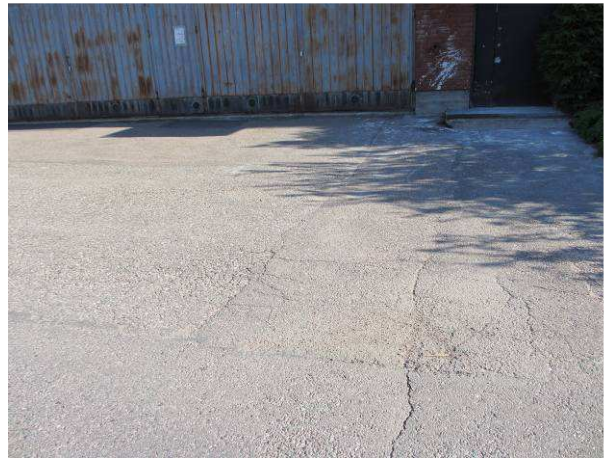
Eteläpäädyn osalla asfalttialueella maanpinnat kallistavat selvästi pois päin rakennuksesta. Autotallin ovien edessä on havaittavissa pientä painumaa, mutta muilta osin asfalttoinnin kunto on tyydyttävä ja järjestelmä on toimiva.

Asfalttoinnin kunto pääasiallisesti tyydyttävä

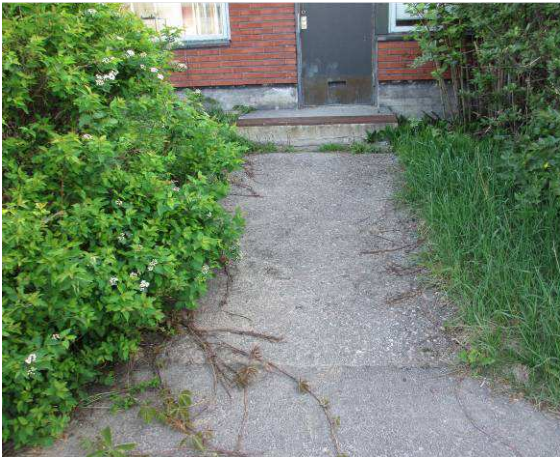
Sisäänkäynti, edustalla haitallista kasvillisuutta

Suositellaan, että rivitalohuoneistojen edustalla olevien viheralueiden pintakallistuksia korjataan niin, että vedet eivät kerry rakennuksen vierustalla. Samassa yhteydessä on suositeltavaa, että haitallinen kasvillisuus poistetaan ja sokkelin vierustalle asennetaan reunasorastus ja sokkeliin perusmuurilevyt.

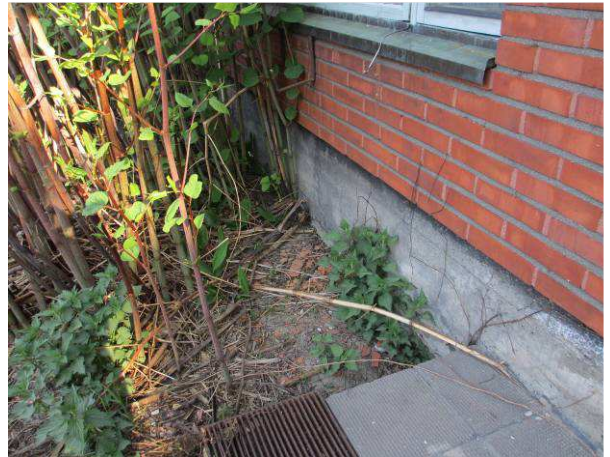
Huoneistojen edustalla on viheralue, jonka osalla ei ole reunasorastusta ja sokkelin vierustalla on haitallista kasvillisuutta. Viheralueiden osalla maanpintojen kallistuksissa havaittiin puutteita. Pintakallistuksien mittaamista haittasi vierustalla oleva kasvillisuus. Sokkelin perusmuurilevyä/vesieristystä ei ole.

Sokkelin reunasorastus puuttuu, edustalla haitallista kasvillisuutta

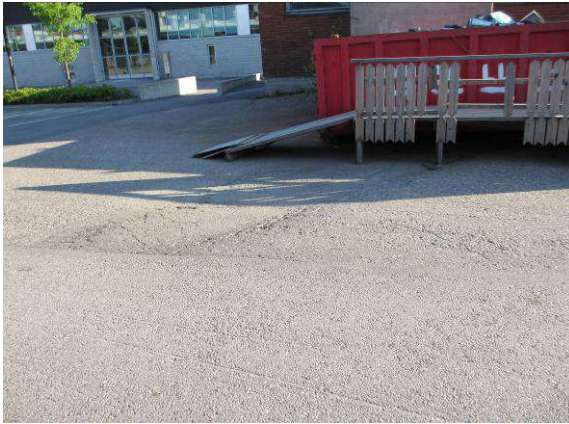
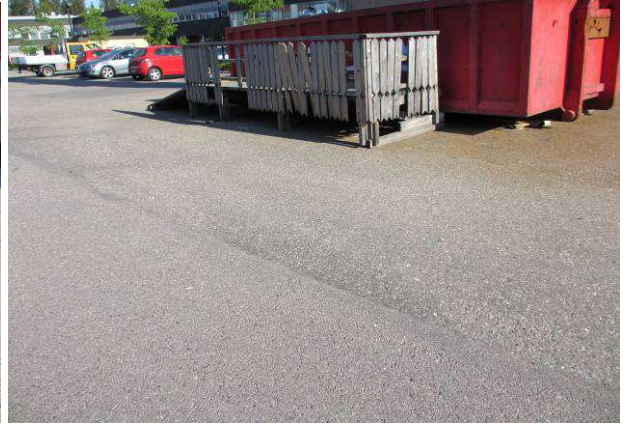
Länsisivun rakennuksen vierusta on asfalttipinnalla. Asfalttialueen sadevedet on ohjattu alueen sadevesikaivoihin. Rakennuksen vierustojen asfalttipinnan kallistukset ovat hyviä.

Asfaltointi on hieman painunut savupiipun ympäristöstä
