## IV-kuntotutkimus

VARIA, Tennistie  
Tennistie 1, 01370 VANTAA

Vantaan kaupunki, Tilakeskus  
Hankepalvelut, Rakennuttaminen  
Kielotie 13, 01300 VANTAA

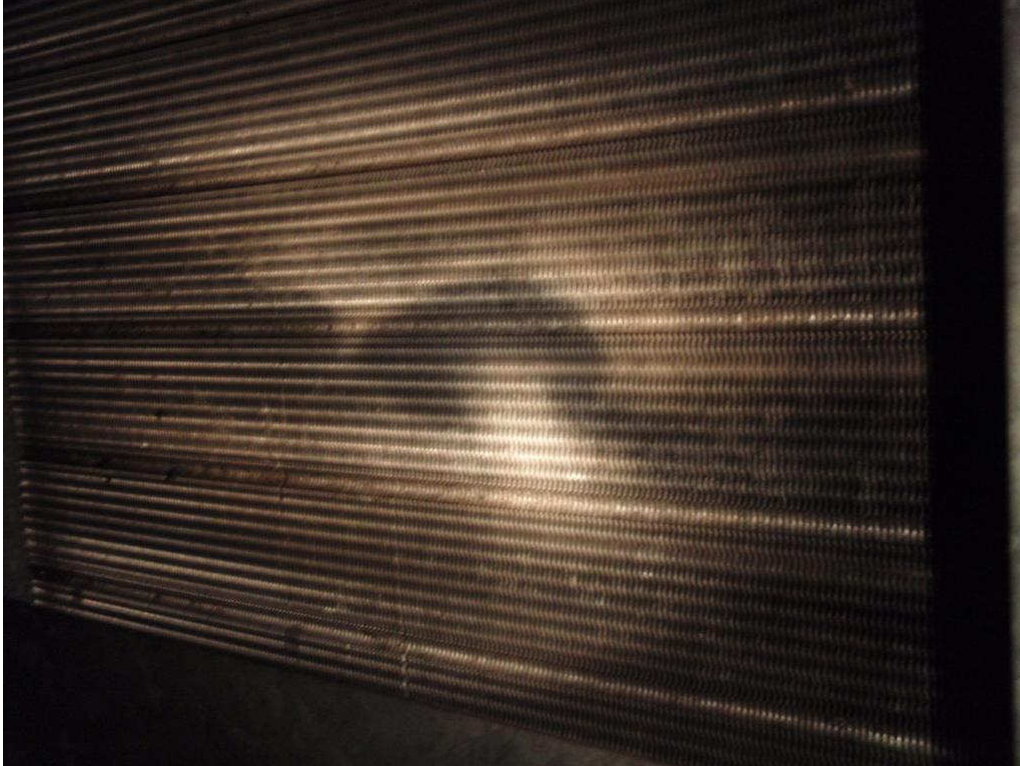
Tuloilmakoneen 1TP lämmityspatteri puhdistuksen tarpeessa. (kuva 1).  
 Tuloilmakoneen 2TP suodattimien välissä vuotoa, kiristin jäänyt löysälle (kuva 2).  
 Tuloilmakoneen 2TP suodattimien kiristin (kuva 3).  
 Tuloilmakoneen 2TP lämmityspatteri puhdistuksen tarpeessa. (kuva 4).  
 Yhdistetyn tulo-poistoilmakoneen 5TP / 5PP hihnat löysällä ja halkeilleet (kuvat 5 ja 6).  
 Raitisilmakammion säleikkökourun pohjalle kertyy vettä (kuva 7).

**KUVA 1.** Tuloilmakoneen 1TP lämmityspatteri puhdistuksen tarpeessa.

- 1TP ja 2TP lämmityspattereiden puhdistus.
- 5TP / 5PP tulo-poistoilmakoneen hihnojen uusiminen ja kiristys.
- Raitisilmakammion säleikkökourun pohjaan olisi porattava reikä rasiaterällä veden kertymisen estämiseksi. ( 40mm niin ei puun lehdet tuki veden poistoreikää)
- Miesten inva wc (A224) toisen puuttuvan poistoventtiilin lisäys. ( ilmamäärä jää melkein 50 % suunnitellusta)
- Ilmanvaihdon mittaus ja säätö

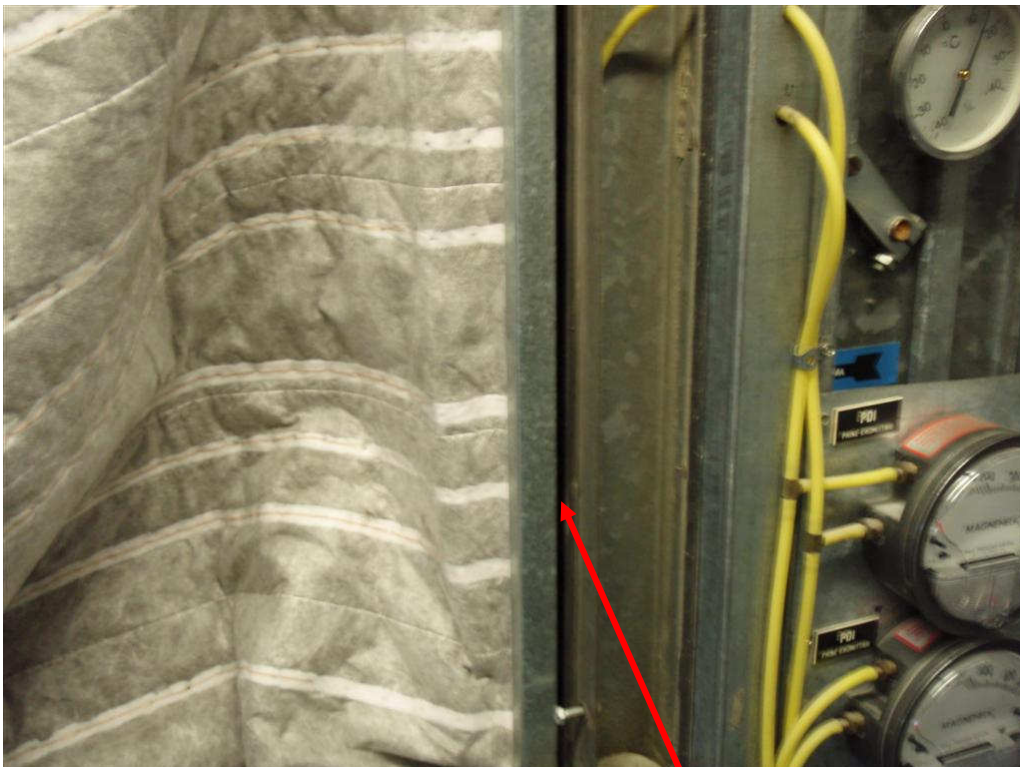
**KUVA 2.** Tuloilmakoneen 2TP suodattimien välissä vuotoa, kiristin jäänyt löysälle.

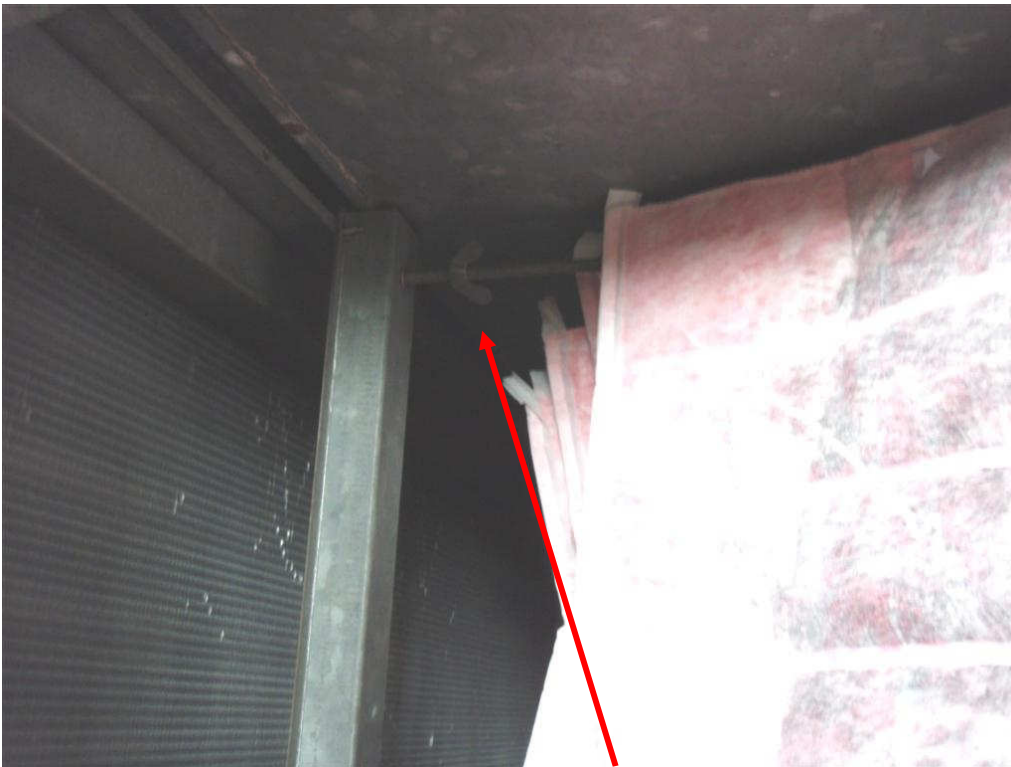
**KUVA 3.** Tuloilmakoneen 2TP suodattimien kiristin

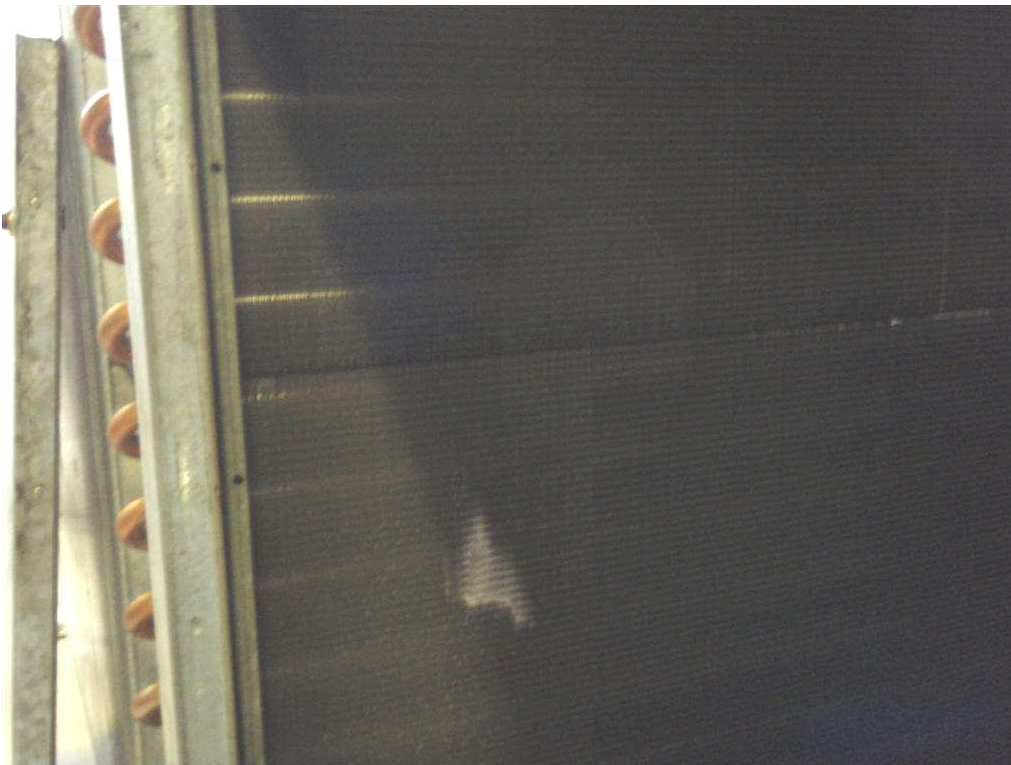
**KUVA 4.** Tuloilmakoneen 2TP lämmityspatteri puhdistuksen tarpeessa.

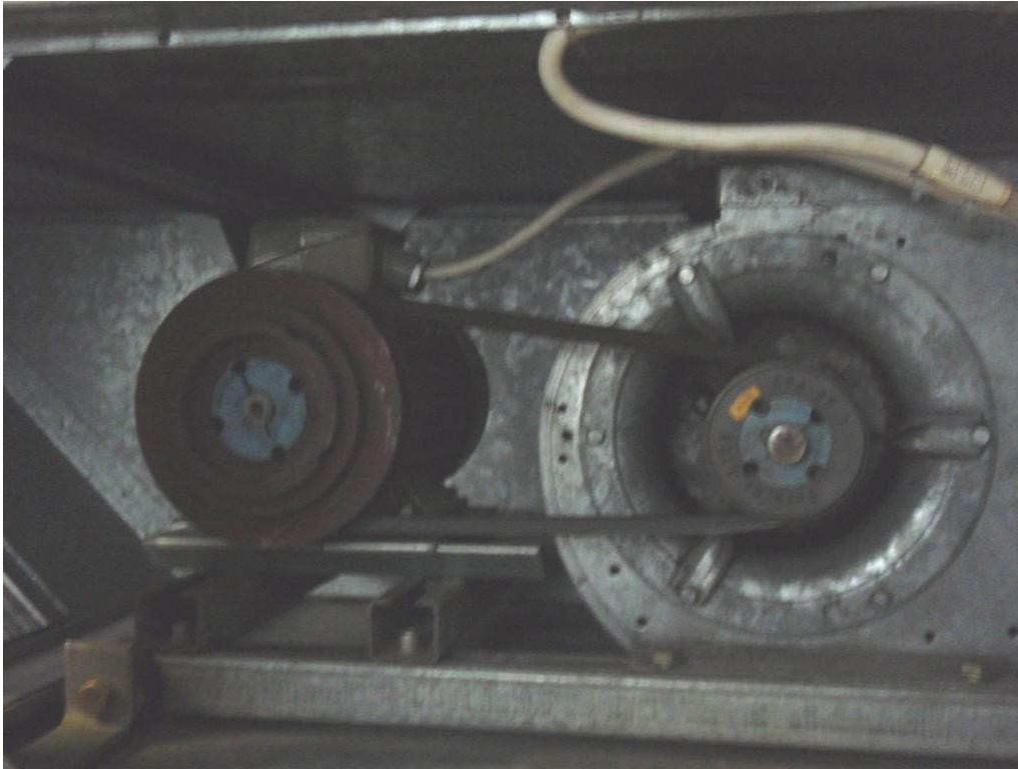
**KUVA 5.** Tuloilmakoneen 5TP hihna huonossa kunnossa ja löysällä

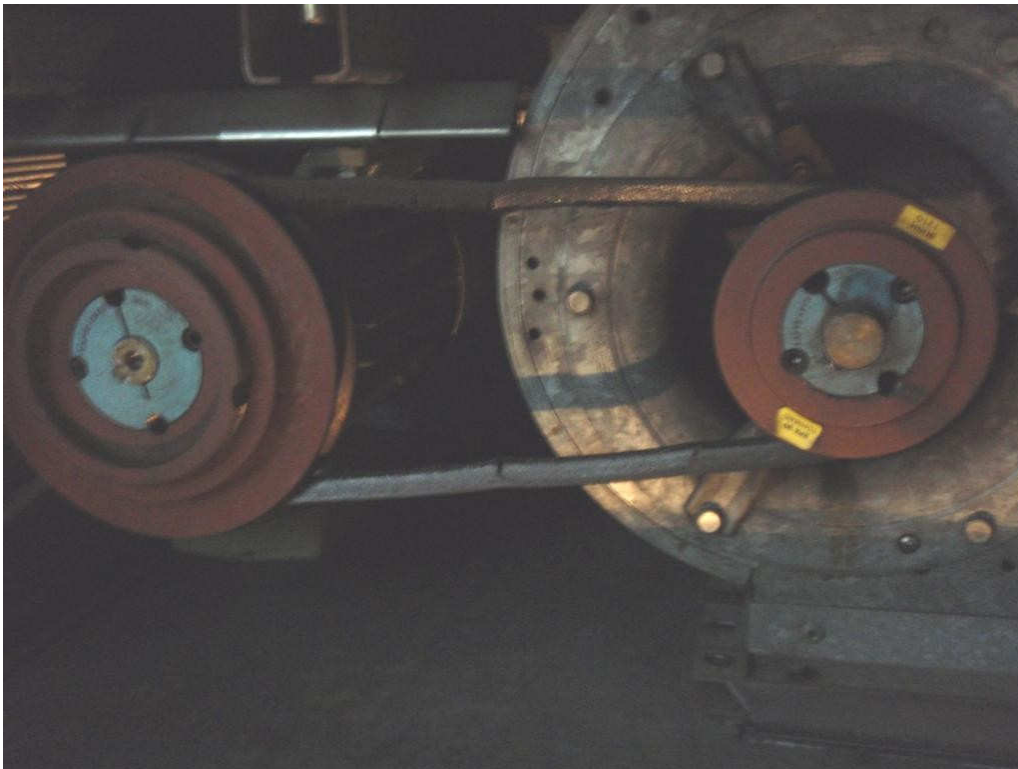
**KUVA 6.** Poistoilmakoneen 5PP hihna huonossa kunnossa ja löysällä

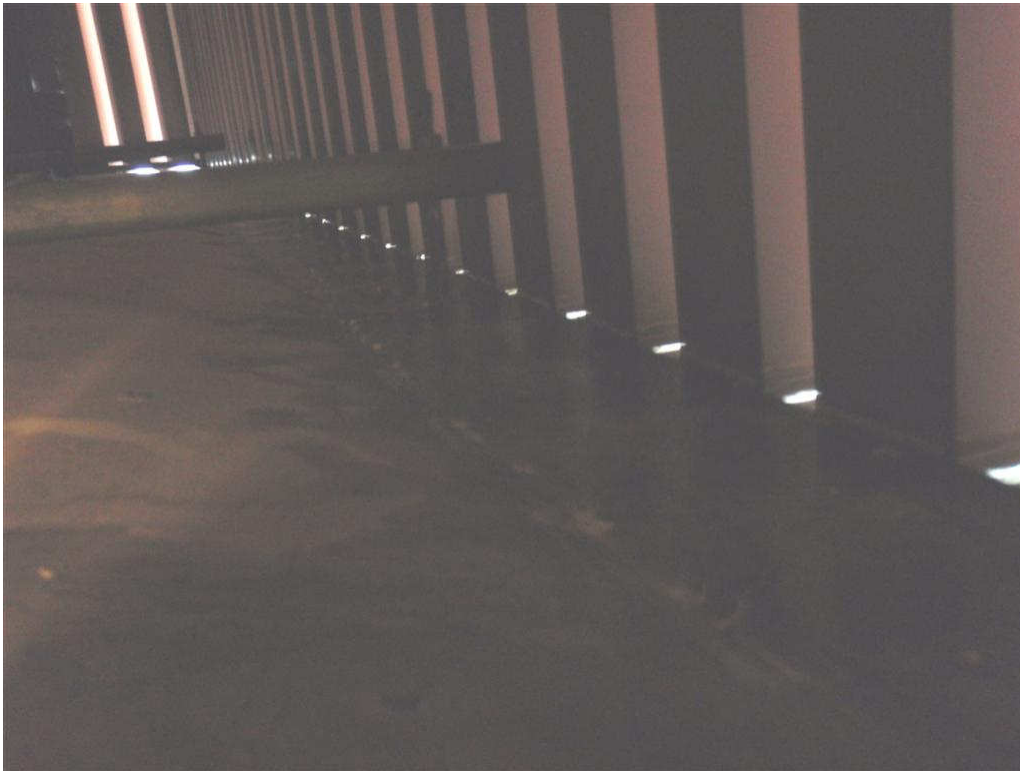
**KUVA 7.** Raitisilmakammion säleikkökourun pohjalle kertyy vettä

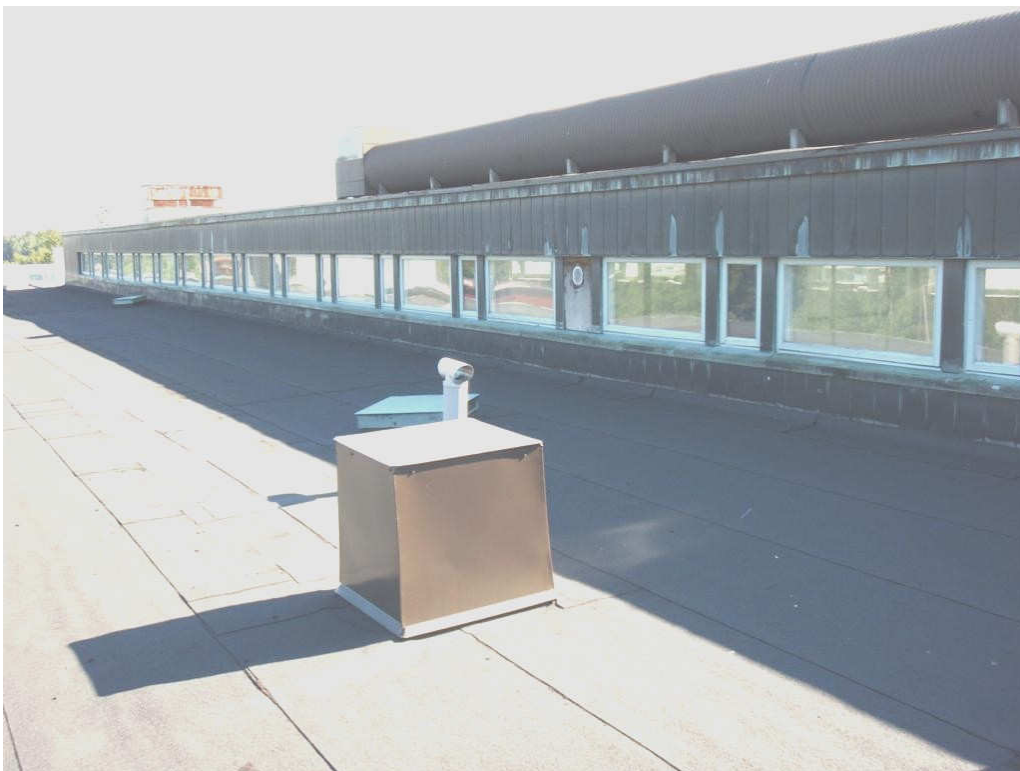
A-osan talon sisääntulopuolen 4. kerroksessa on irtoillut ikkunalaute paikoittain 30mm raoilla josta sadevesi pääsee eristetilaan. (kuvat 8 ja 9).

**KUVA 8.** A-osan sisääntulopuolen 4. kerroksen paikoittain irtoillut ikkunalauta.

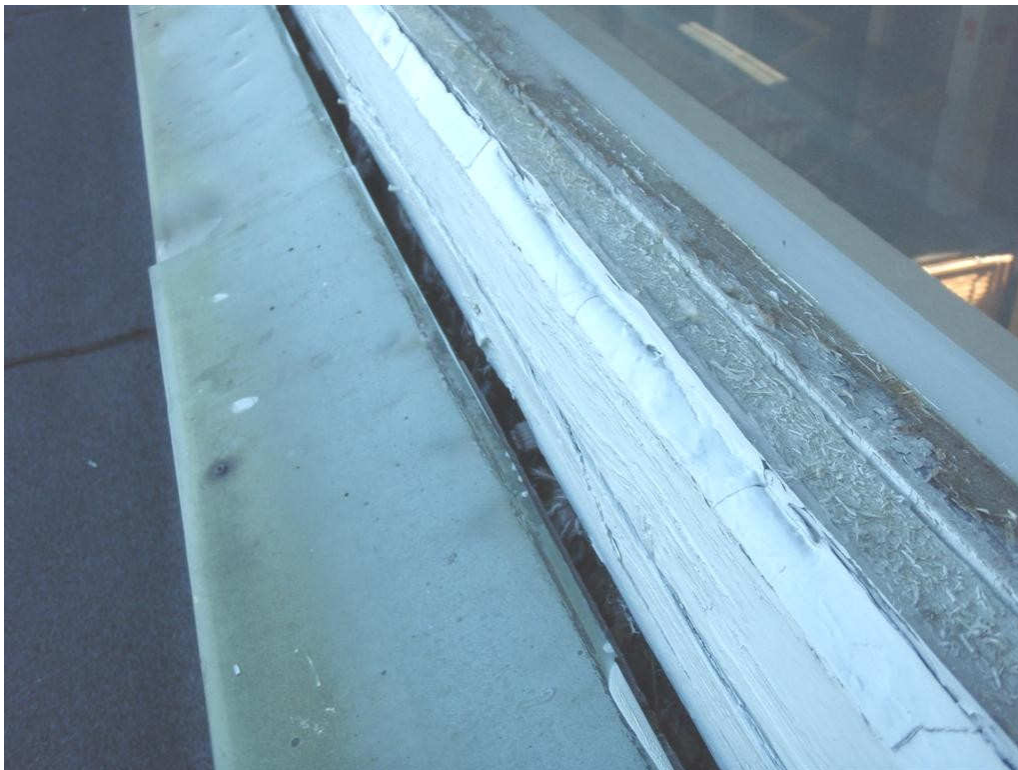
**KUVA 9.** Ikkunalaudassa on paikoittain jopa 30mm rako eristetilaan.
