TUTKIMUSSELOSTUS

SISÄILMASTO- JA KOSTEUSTEKNINEN KUNTOTUTKIMUS

VARISTON OPETUSPISTE, VARISTONTIE 1, VANTAA

9.12.2014

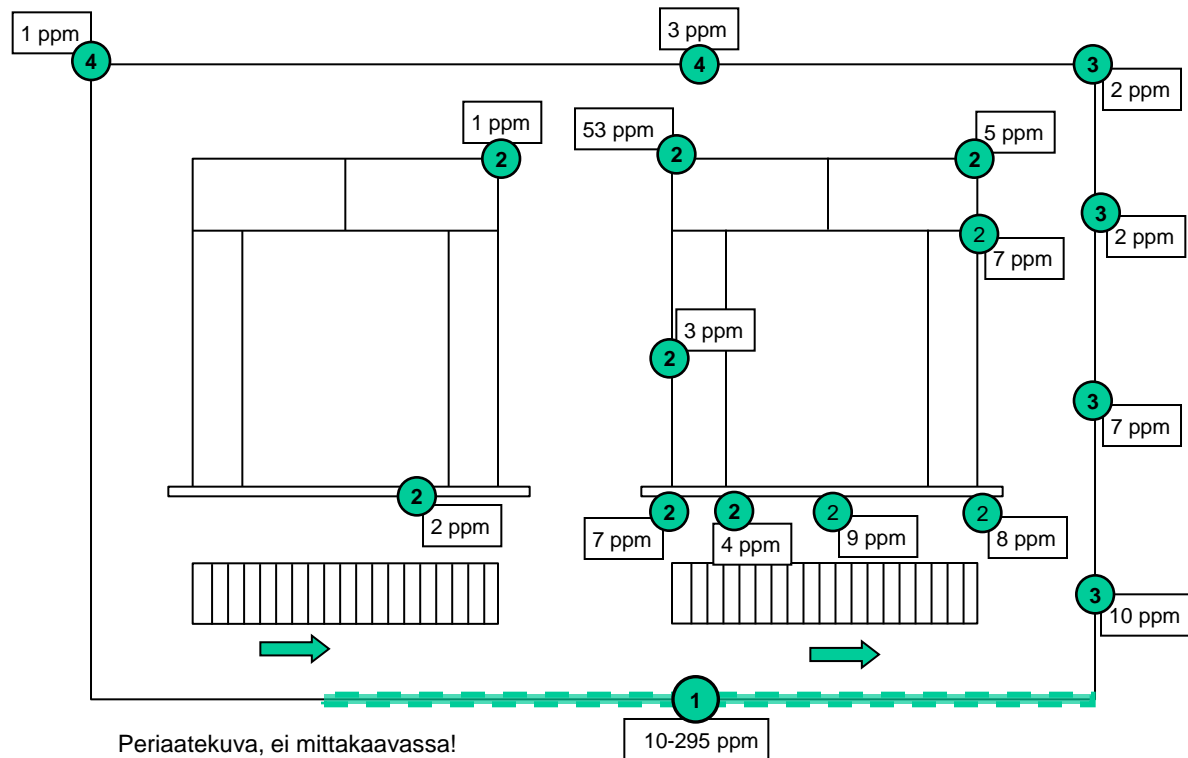
LUOKKATILAN 117 ULKOSEINÄN MERKKIAINEKOE 23.10.2014

Opetustilan 117 ulkoseinän merkkiainekokeessa merkittäviä ilmavuotoja havaittiin ulkoseinän ja alapohjarakenteen liittymissä. Paikallisia ilmavuotoja havaittiin ulkoseinä- ja ikkunarakenteen liittymästä sekä ulkoseinien liittymistä. Yläpohjan merkkiainekokeessa merkittäviä ilmavuotoja havaittiin ulkoseinä- ja yläpohjarakenteen liittymistä, väliseinä- ja yläpohjarakenteen liittymistä sekä läpivienneistä ja halkeamista yläpohjassa. Alapohjan merkkiainekokeessa ilmavuotoja ei havaittu.

ULKOSEINÄ- JA ALAPOHJARAKENTEEN LIITTYMÄ
-

ULKOSEINÄ- JA IKKUNARAKENTEEN LIITTYMÄ
-

ULKOSEINIEN LIITTYMÄ
-

ULKOSEINÄN JA YLÄPOHJAN LIITTYMÄ

- Rakenteissa todetut ilmapuotokohdat tiivistetään.
- Ilmanvaihtoa tehostetaan, säädetään tiivistystöiden jälkeen.
- Tilojen painesuhteet säädetään lähelle nollaa (tasapaineisuutta).

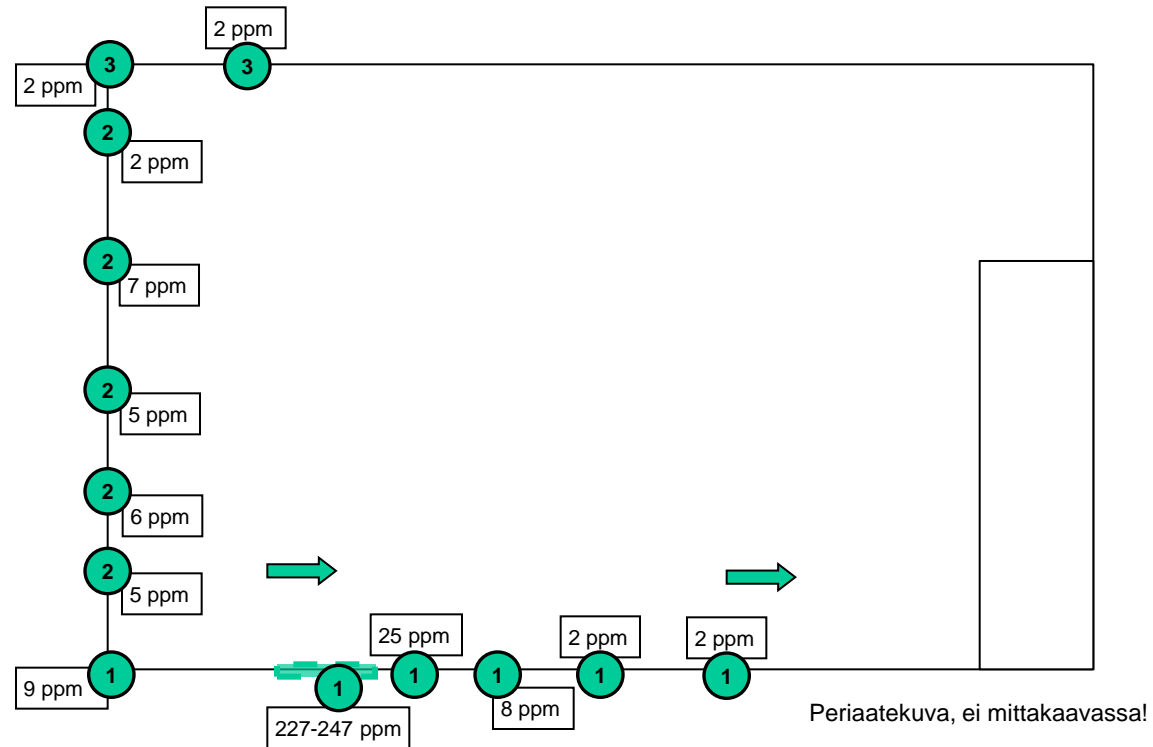
LUOKKATILAN 117 IKKUNATTOMAN ULKOSEINÄN MERKKIAINEKOE 23.10.2014

ULKOSEINÄ- JA ALAPOHJARAKENTEEN LIITTYMÄ
-

ULKOSEINIEN LIITTYMÄ
-

ULKOSEINÄN JA YLÄPOHJAN LIITTYMÄ

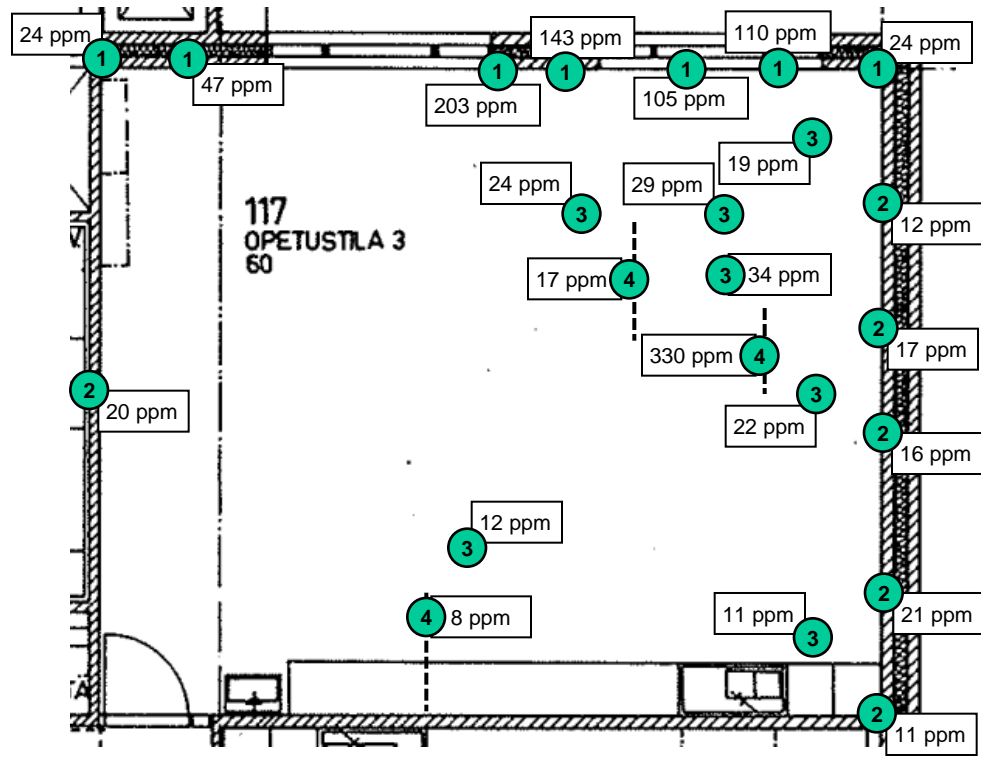
LUOKKATILAN 117 YLÄPOHJAN MERKKIAINEKOE 24.10.2014

- ① ULKOSEINÄ- JA YLÄPOHJARAKENTEEN LIITTYMÄ
- ② VÄLISEINÄ- JA YLÄPOHJARAKENTEEN LIITTYMÄ
- ③ LÄPIVIENTI YLÄPOHJASSA
- ④ HALKEAMA YLÄPOHJASSA

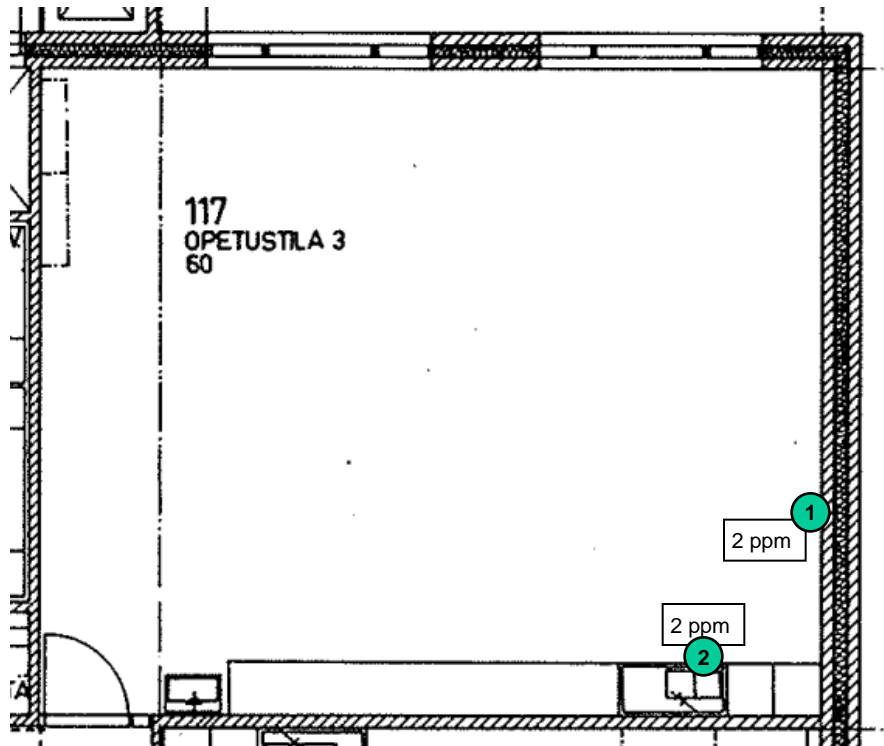
LUOKKATILAN 117 ALAPOHJAN MERKKIAINEKOE 24.10.2014

- ① ULKOSEINÄ- JA ALAPOHJARAKENTEEN LIITTYMÄ
- ② PUTKILÄPIVIENTI ALAPOHJAAN

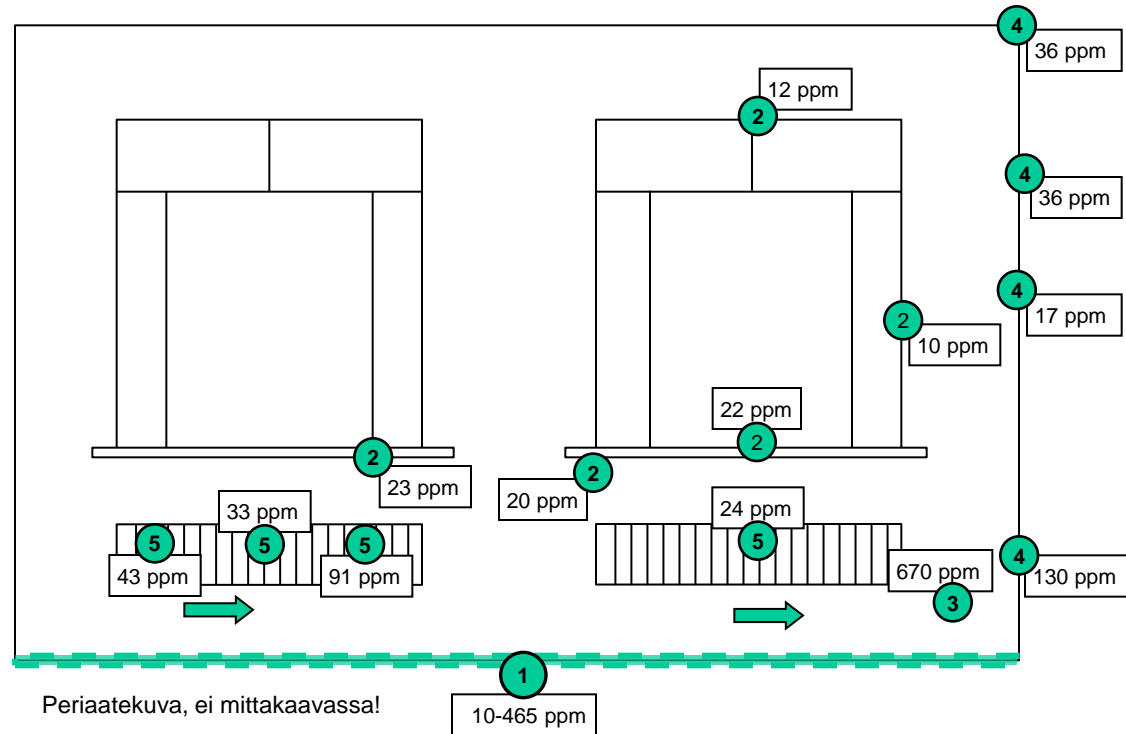
LUOKKATILAN 161 ULKOSEINÄN MERKKIAINEKOE 23.10.2014

Opetustilan 161 ulkoseinän merkkiainekokeessa merkittäviä ilmavuotoja havaittiin ulkoseinä- ja alapohjarakenteen liittymistä, ulkoseinä- ja ikkunarakenteen liittymistä, ulkoseinä- ja väliseinärakenteen liittymistä sekä pistorasiasta ja pattereiden kiinnikkeistä ulkoseinässä. Yläpohjan merkkiainekokeessa havaittiin merkittäviä ilmavuotoja pistemäisesti ulkoseinä- ja yläpohjarakenteen liittymistä ja väliseinä- ja yläpohjarakenteen

ULKOSEINÄ- JA ALAPOHJARAKENTEEN LIITTYMÄ
-

ULKOSEINÄ- JA IKKUNARAKENTEEN LIITTYMÄ
-

PISTORASIA
-

ULKOSEINÄN JA VÄLISEINÄN LIITTYMÄ
-

PATTERN KIINNIKE

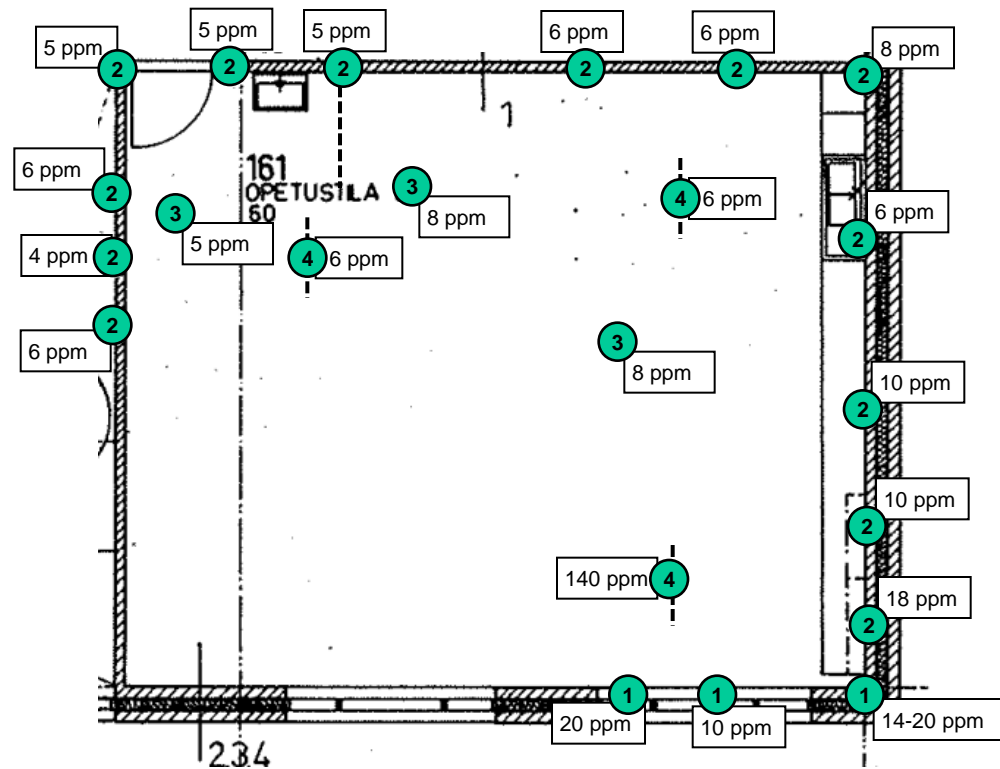
LUOKKATILAN 161 YLÄPOHJAN MERKKIAINEKOE 23.10.2014

- ① ULKOSEINÄ- JA YLÄPOHJARAKENTEEN LIITTYMÄ
- ② VÄLISEINÄ- JA YLÄPOHJARAKENTEEN LIITTYMÄ
- ③ LÄPIVIENTI YLÄPOHJASSA
- ④ HALKEAMA YLÄPOHJASSA

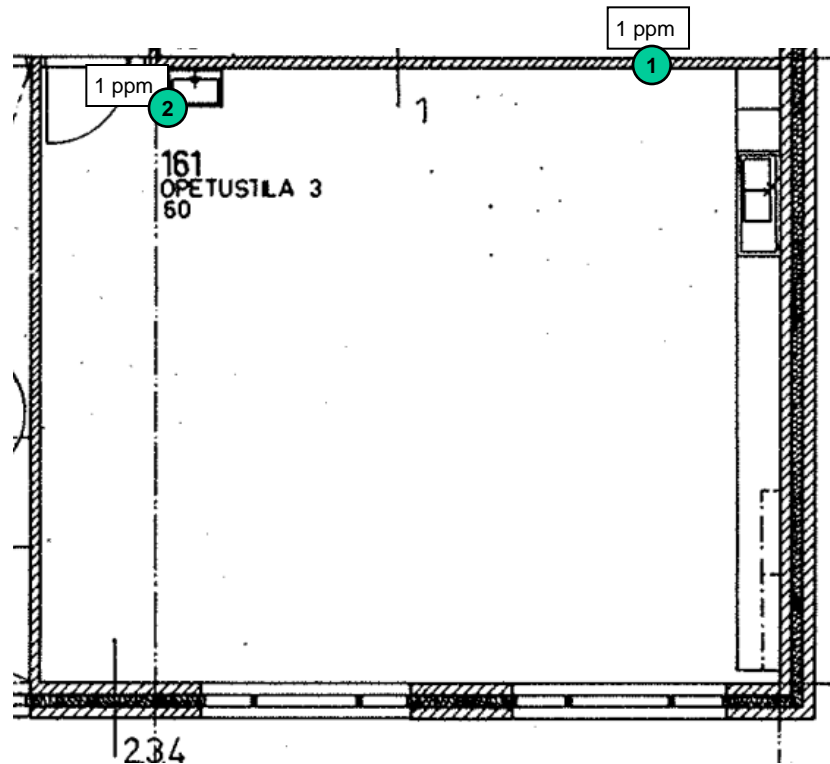
LUOKKATILAN 161 ALAPOHJAN MERKKIAINEKOE 23.10.2014

- ① VÄLISEINÄ- JA ALAPOHJARAKENTEEN LIITTYMÄ
- ② PUTKILÄPIVIENTI ALAPOHJAAN

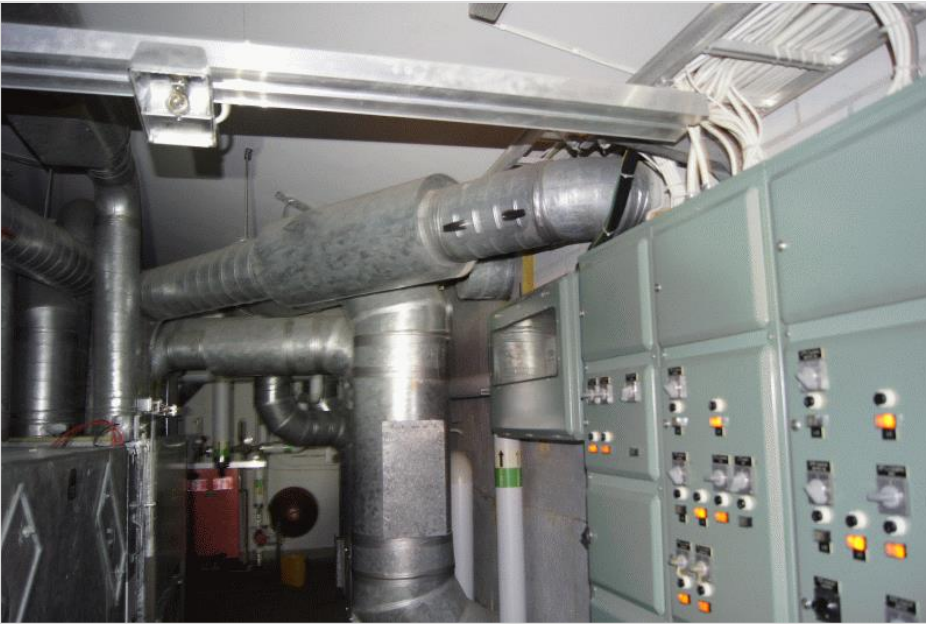
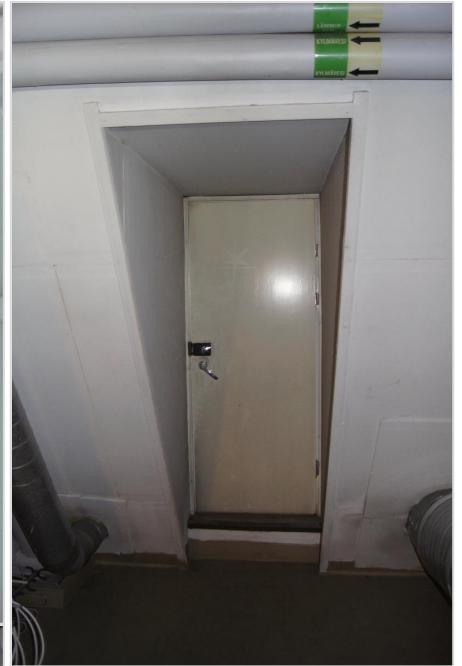
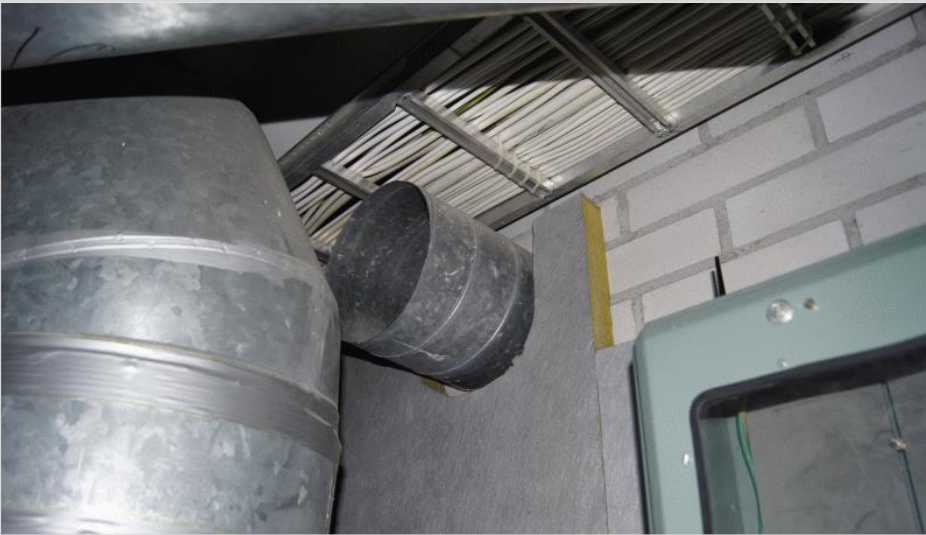
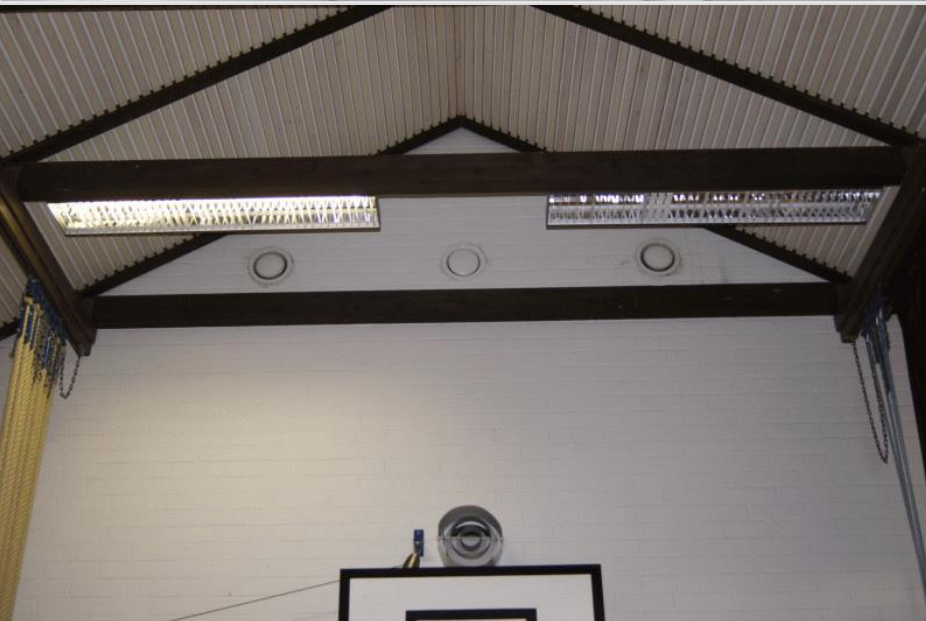
LVI-huone 201 oli 3-4 pascalia alipaineinen ullakkoon nähden, tällöin ullakolla olevat epäpuhtaudet pääsevät ilmavirtojen mukana LVI-huoneeseen. LVI-huoneen ja liikuntasalin väliin on asennettu tiivistämätön ilmastointikanava, ullakon epäpuhtaudet voivat mahdollisesti päästä leviämään sinne kanavaa pitkin.

Kuvat 1,2,3,4. LVI-huoneen ja ullakon välillä on 3-4 pascalin alipaine. LVI-huoneen ja liikuntasalin väliin on asennettu tiivistämätön ilmastointikanava, ullakon epäpuhtaudet voivat mahdollisesti päästä leviämään liikuntasaliin kanavaa pitkin

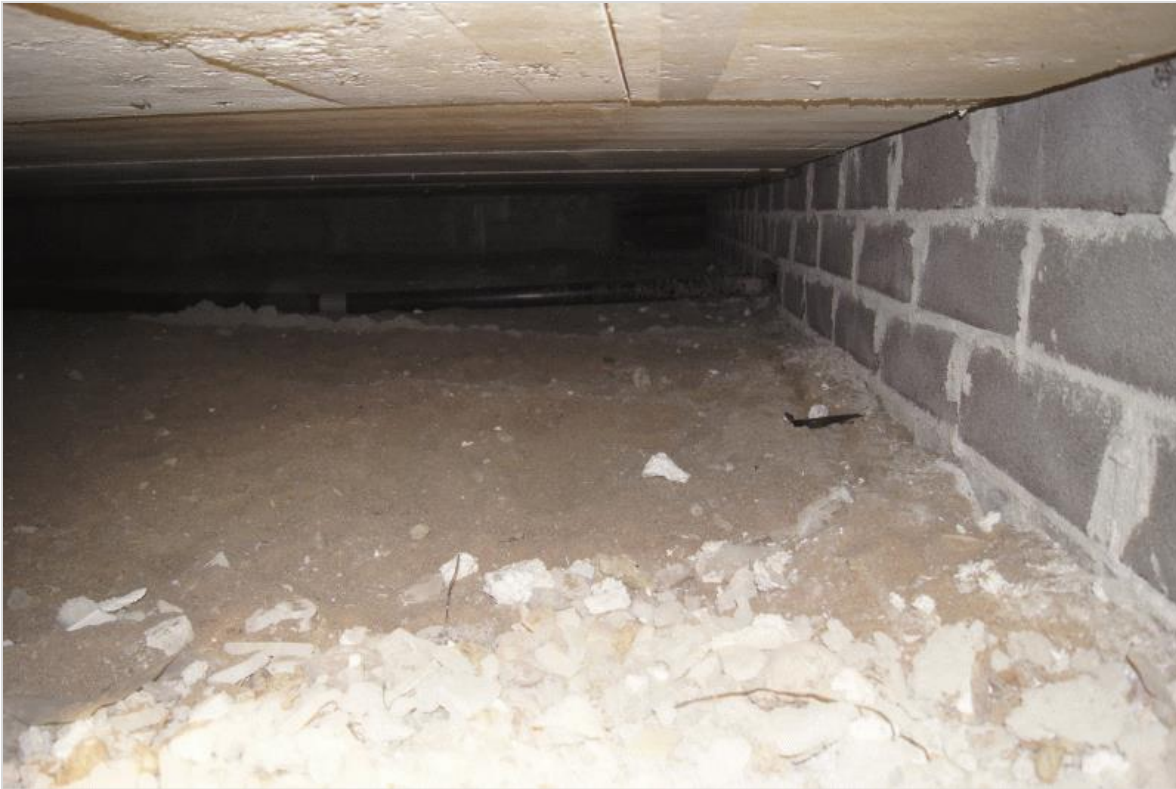
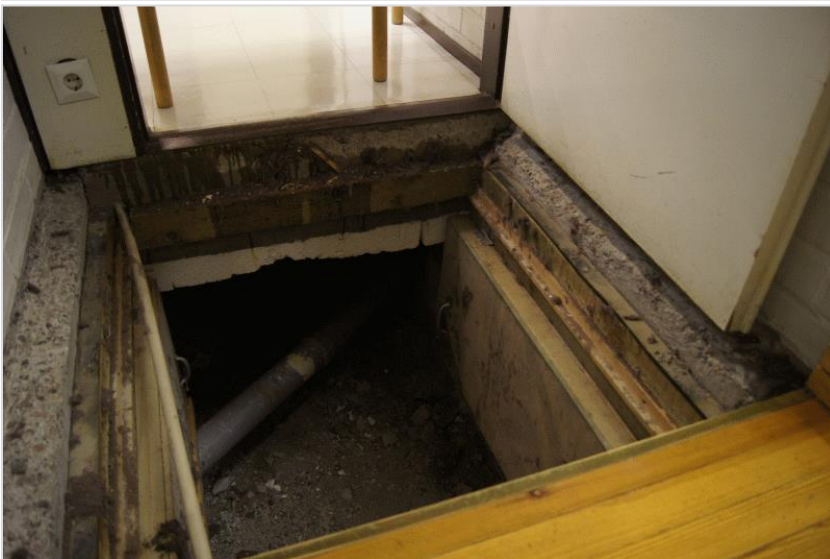
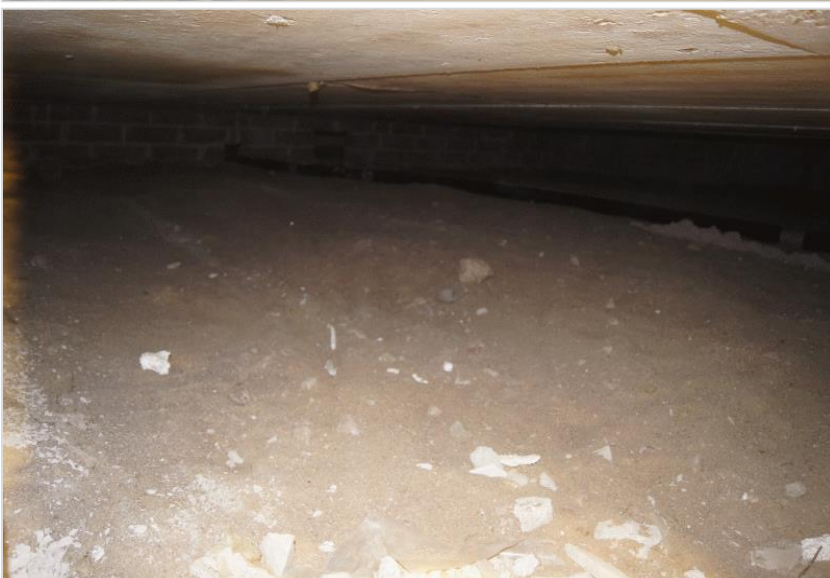
Kuvat 5,6,7. Liikuntasalin lattiassa on luukku alapohjaan. Luukku avattaessa havaittiin lievä mikrobiperäinen haju. Liikuntasali oli ylipaineinen alapohjaan nähden lähes koko mittausjakson ajan. Alapohjassa mahdollisesti olevat epäpuhtaudet eivät pääse koulutiloihin. Alapohja oli melko siisti ja kuiva.

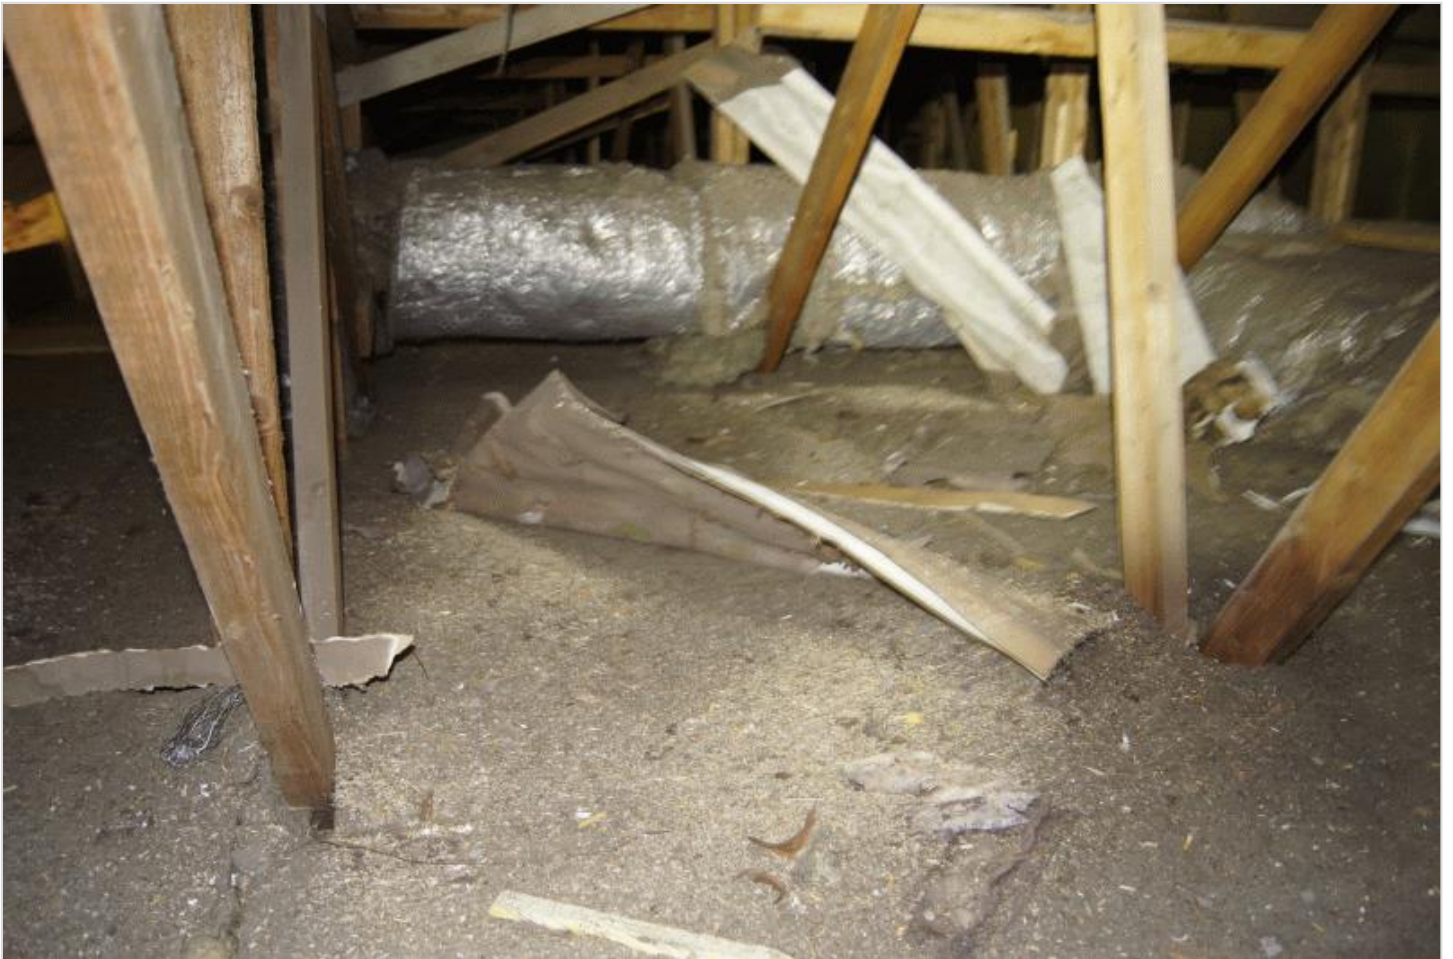
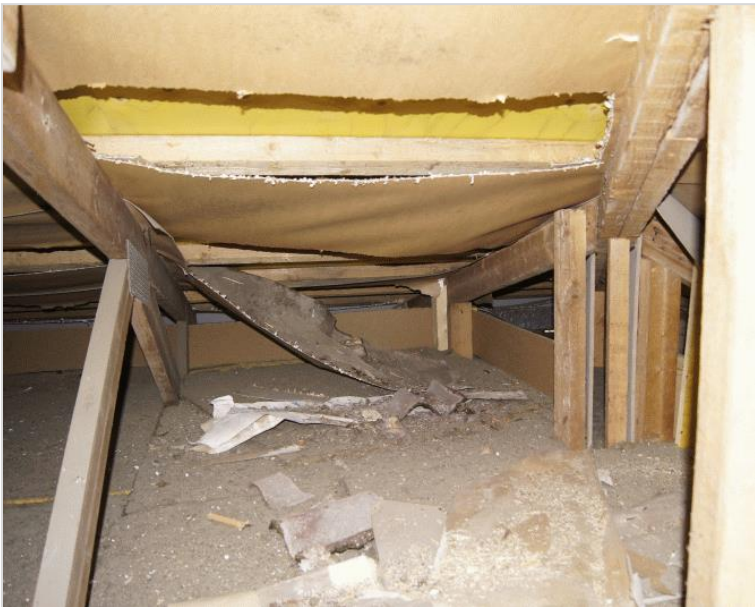
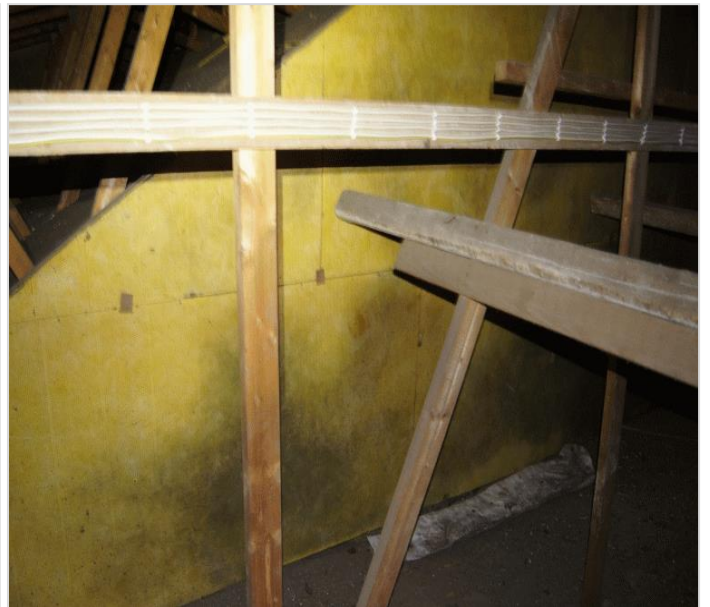
Ullakolla havaittiin rakennusjätettä ja suuri määrä pölyä.

Kuvat 8,9,10. Ullakolla havaittiin rakennusjätettä. Ullakolla oli erittäin paljon pölyä.

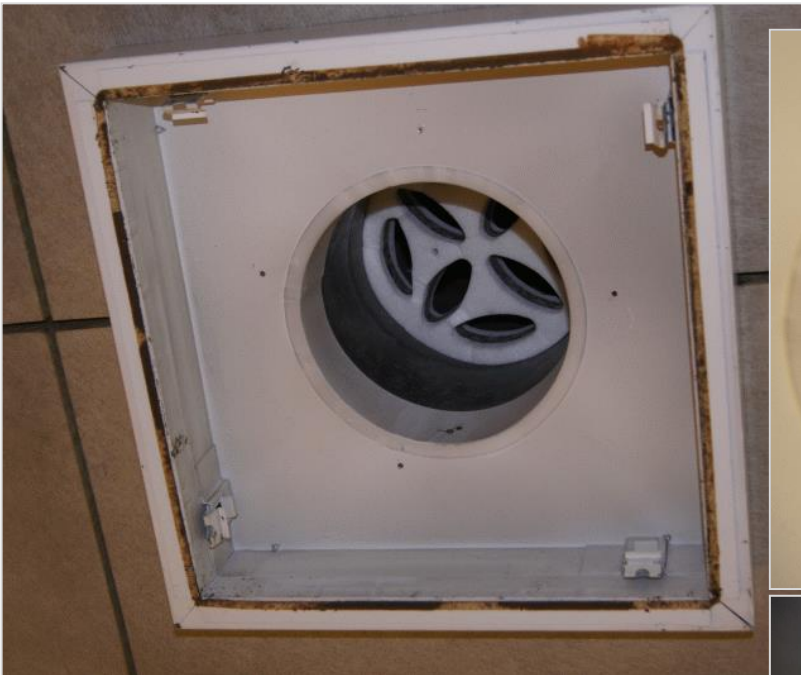
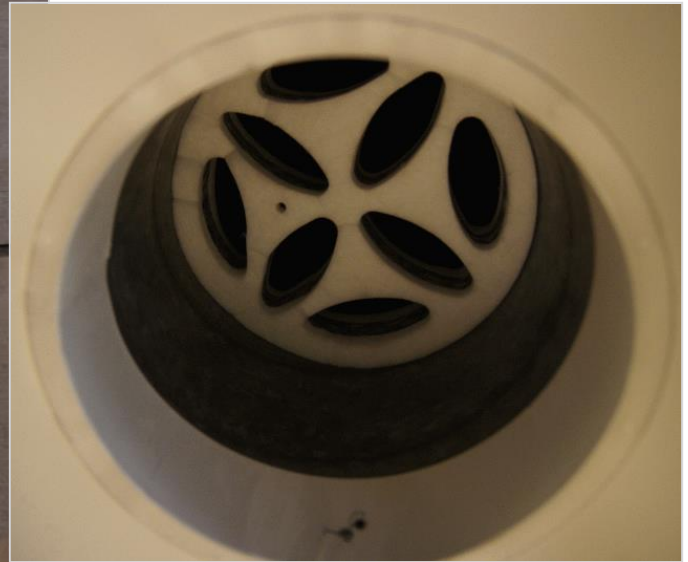
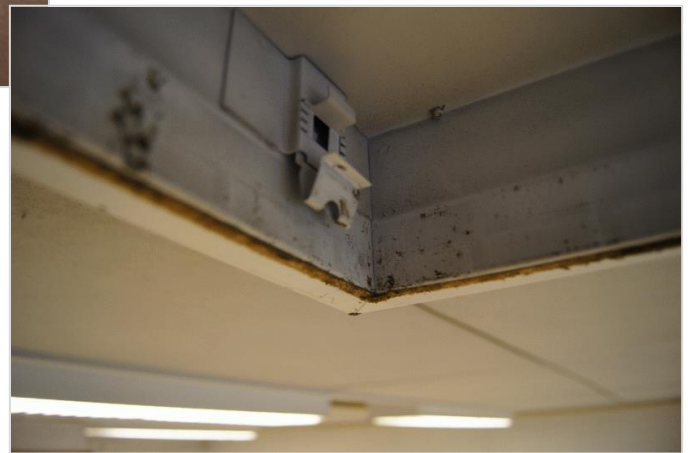
KP3	Opetustila 117	Opetustilan 117 tuloilmakanava	23.10.14	Näytteen todettiin koostuvan kiviainestyyppisistä hiukkasista. Näytteessä on paljon vuorivillan tyyppisiä mineraalikuituja. Näytteessä todettiin lisäksi sinkki, sinkki-rauta ja rautahiukkasista sekä "eksoottisia" sinkki/kupari, barium ja cadmiumipitoisia raskasmetallihiukkasista. Näiden lisäksi merkille pantava määrä pienikokoisia (noin 1-2 µm) lyijyhiukkasista (Pb+Cl). Näytteessä ei todettu homeitiöitä/rihmastoa, eikä asbestikuituja.
KP4	Opetustila 161	Opetustilan 161 tuloilmakanava	23.10.14	Näytteen todettiin koostuvan kiviainestyyppisistä hiukkasista. Näytteessä on melko paljon vuorivillan tyyppisiä mineraalikuituja. Näytteessä todettiin lisäksi sinkki, sinkki-rauta ja rautahiukkasista sekä "eksoottisia" sinkki/kupari, barium ja cadmiumipitoisia raskasmetallihiukkasista. Näiden lisäksi merkille pantava määrä pienikokoisia (noin 1-2 µm) lyijyhiukkasista (Pb+Cl). Näytteessä ei todettu homeitiöitä/rihmastoa, eikä asbestikuituja.

Kuvat 11,12,13. Opetustilan 117 tuloilmakanavasta otettiin pyyhintäpölynäyte (KP3). Kanavan luukussa havaittiin epäpuhtauksia.

- Tuloilmahormiston ja kanaviston laiteosat puhdistetaan kanavapinnoilla todettujen lyijy- ja raskasmetallihiukkasten takia. Puhdistus tehdään imuroimalla ja alipaineistuksen avulla. Puhdistustyön yhteydessä estetään lyijy- ja raskasmetallipitoisen pölyn leviäminen ympäristöön. Ennen puhdistustyöhön ryhtymistä selvitetään sisäilman lyijypitoisuus näytteenoton avulla. Lyijypitoisuudet tarkistetaan puhdistustyön jälkeen näytteenoton avulla. Puhdistusjäte toimitetaan ongelmajättekäsittelyyn.

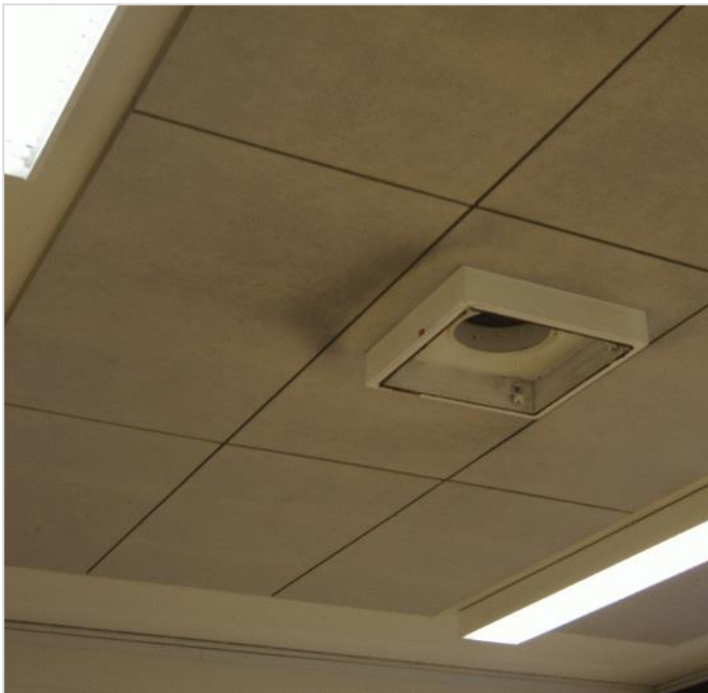
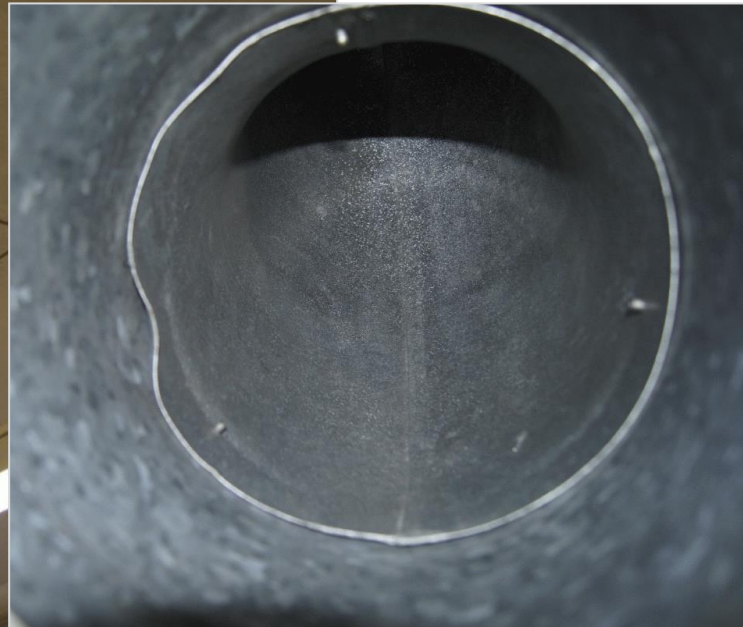
Kuvat 14,15. Opetustilan 161 tuloilmakanavasta otettiin pyyhintäpölynäyte (KP4). Luokkatilan katossa oli mineraalivillaa näkyvissä levyjen reunoissa.

- Luokkatilojen katoissa olevat mineraalivillalevyt pinnoitetaan.
- Siivouksen tasoa tehostetaan. Yläpölyjen kattava siivous vähintään kerran vuodessa.

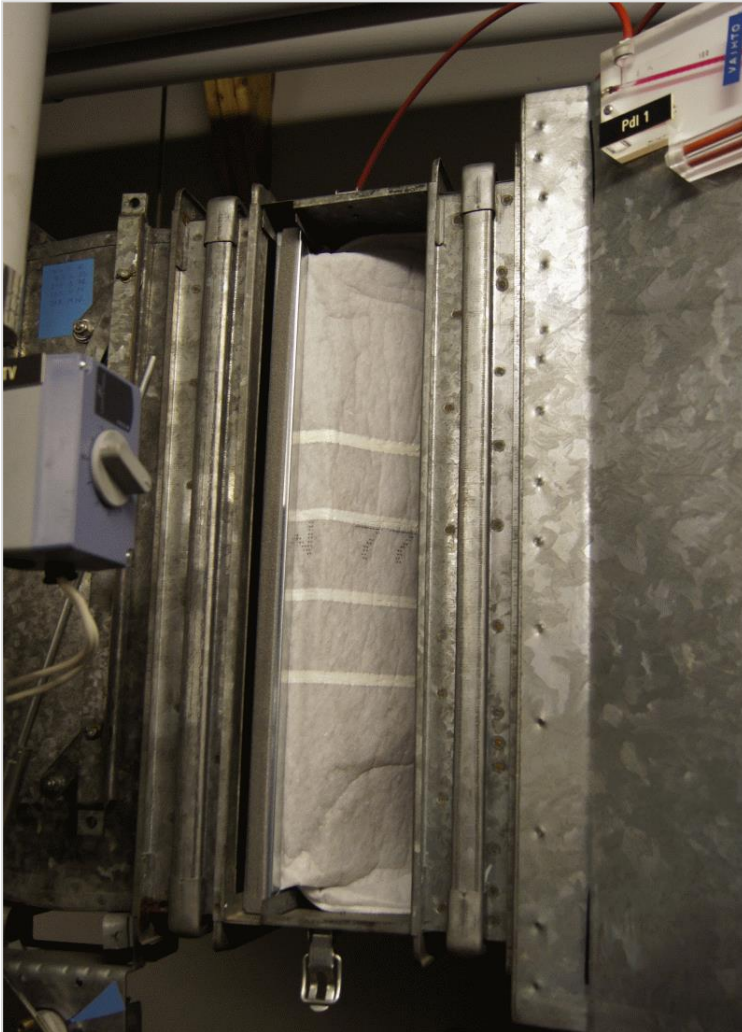
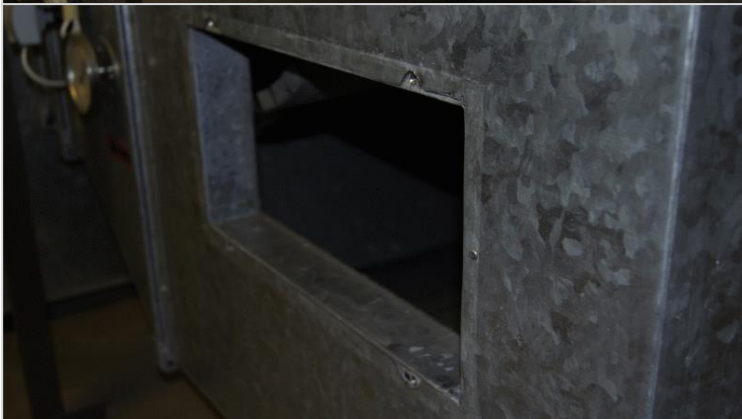
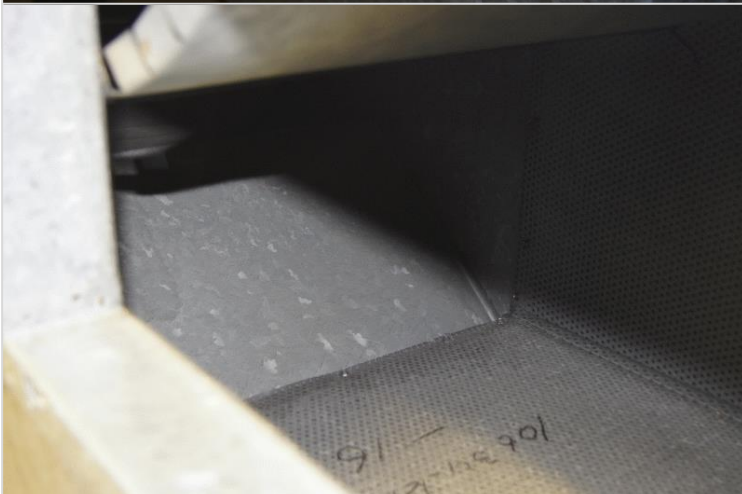
KP5	LVI-huone 201	Tuloilmakoneen TK1 esisuodatin kammio	6.11.14	Näytteen todettiin koostuvan kiviainestyyppisistä hiukkasista, joukossa paljon siitepölyhiukkasista, melko paljon vuorivillan ja lasivillan tyyppisiä mineraalikuituja sekä jotakin keraamisia kuituja. Näytteessä todettiin myös joitakin antimoni- ja tinapitoisia hiukkasista. Näytteessä ei todettu homeitiöitä/rihmastoa, eikä myöskään asbestikuituja..
KP6	LVI-huone 201	Tuloilmakoneen TK2 esisuodatin kammio	6.11.14	Näytteen todettiin koostuvan kiviainestyyppisistä hiukkasista, joukossa paljon siitepölyhiukkasista, melko paljon vuorivillan ja lasivillan tyyppisiä mineraalikuituja sekä joitakin keraamisia kuituja. Näytteessä todettiin myös paljon sinkki- ja sinkkipitoisia (mm. Zn+Cl+S) hiukkasista ja myös kuitumaisina rakenteina sekä joitakin kromi-, koboltti- (Cr+Co+S) ja rautapitoisia (Fe+S) hiukkasista. Näytteessä ei todettu homeitiöitä/rihmastoa, eikä myöskään asbestikuituja.

Kuvat 16,17,18. LVI-huoneessa 201 olevasta tuloilmakone 1:stä otettiin pyyhintäpölynäytteitä. Näytteitä otettiin esisuodatin kammiosta suodattimien alta (KP5) ja suodattimien jälkeisestä kammiosta (KP10). Tuloilmakone 1 palvelee kaikkia luokkatiloja. Hiilidioksidipitoisuuksien seurannan mukaan koneen teho eri riitä pitämään luokkatilojen ilmanvaihtoa riittävän tehokkaana.

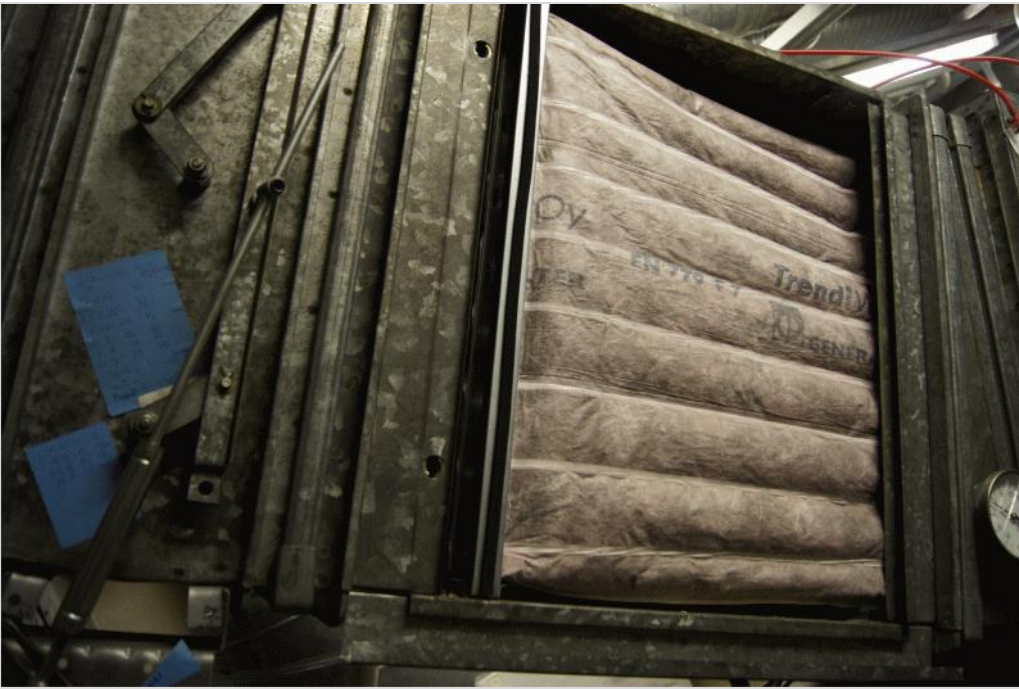
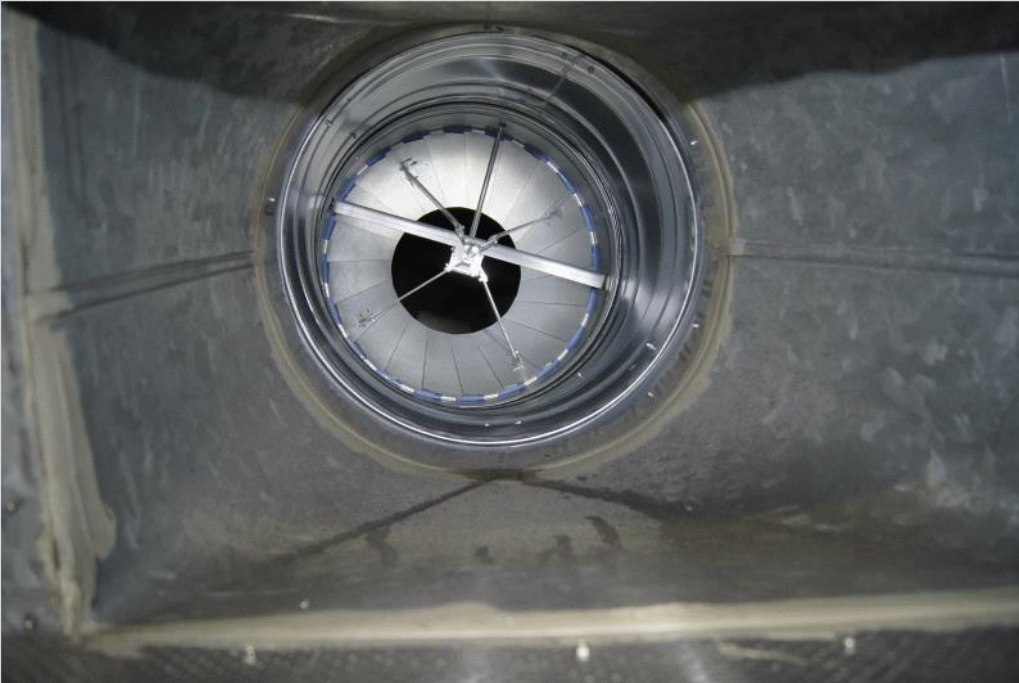
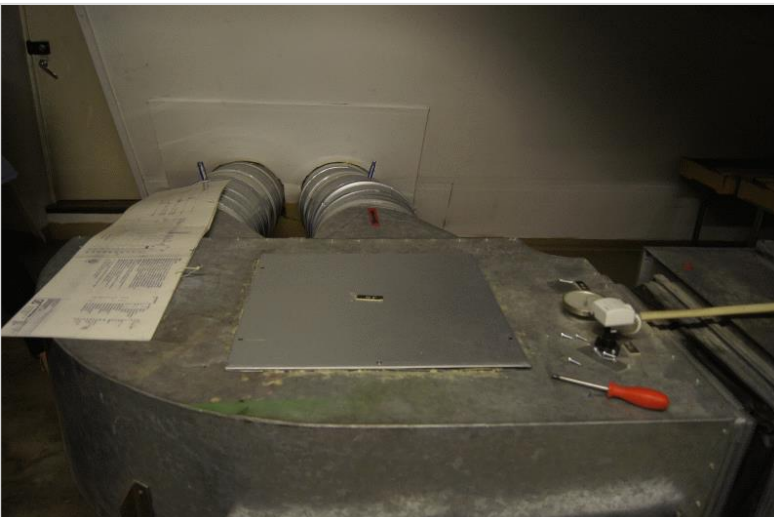
KP9	LVI-huone 201	Tuloilmakone 2, suodatuksen, lämmöntalteenoton ja lämmityksen jälkeinen kammio	10.11.14	Näytteen todettiin koostuvan sinkkipitoisista hiukkasista, joissa yleensä lisäksi klooria ja rikkiä, mutta jossain lisäksi myös mm. rautaa ja piitä. Näytteessä ei todettu homeitiitä/rihmastoa, eikä myöskään asbestikuituja
KP10	LVI-huone 201	Tuloilmakone 1, suodatuksen, lämmöntalteenoton ja lämmityksen jälkeinen kammio	10.11.14	Näyte poikkeaa täysin näytteestä PP9. Sen todettiin sisältävän pääasiassa kiviainestyyppisiä hiukkasia, joukossa paljon noin 1-2 µm kokoisia lyijyhiukkasia (Pb+Cl). Näytteessä todettiin myös pieni määrä sinkki- ja sinkkipitoisia hiukkasia sekä eksoottisia hiukkasia; esim. Ba+S+O, Sb+S+Ba+Cu, La+Ce+Nd. Näytteessä todettiin myös runsaasti vuorivillan tyyppisiä mineraalikuituja. Näytteessä ei todettu homeitiitä/rihmastoa, eikä myöskään asbestikuituja.
KP11	Pukuhuone 147	Pukuhuoneen 147 tuloilmakanava	14.11.14	Näytteen todettiin koostuvan kiviaineshiukkasista, joukossa paljon rautapitoisia (Fe+O) ja sinkkipitoisia hiukkasia. Sinkkipitoisissa yleensä lisäksi klooria ja rikkiä, joissain lisäksi myös mm. rautaa. Näytteessä todettiin lisäksi melko paljon vuorivillan tyyppisiä mineraalikuituja. Näytteessä ei todettu homeitiitä/rihmastoa, eikä myöskään asbestikuituja.

Kuvat 19,20,21. LVI-huoneessa 201 olevasta tuloilmakone 2:stä otettiin pyyhintäpölynäytteitä. Näytteitä otettiin esisuodatin kammiosta suodattimien alta (KP6) ja suodattimien jälkeisestä kammiosta (KP9). Tuloilmakone 2 palvelee liikuntasalia, sosi-aali- ja keittiötiloja.

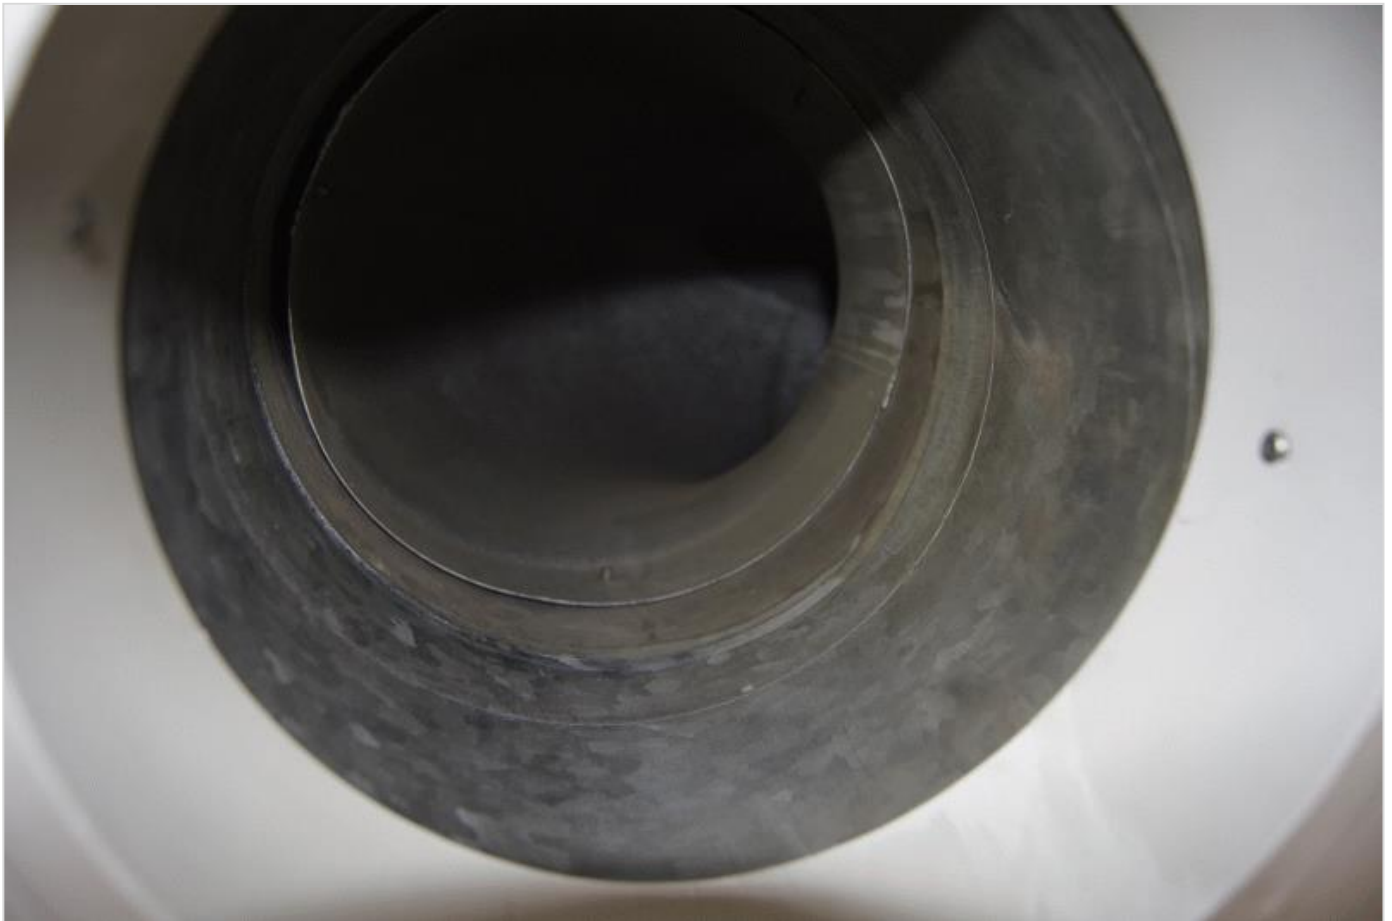
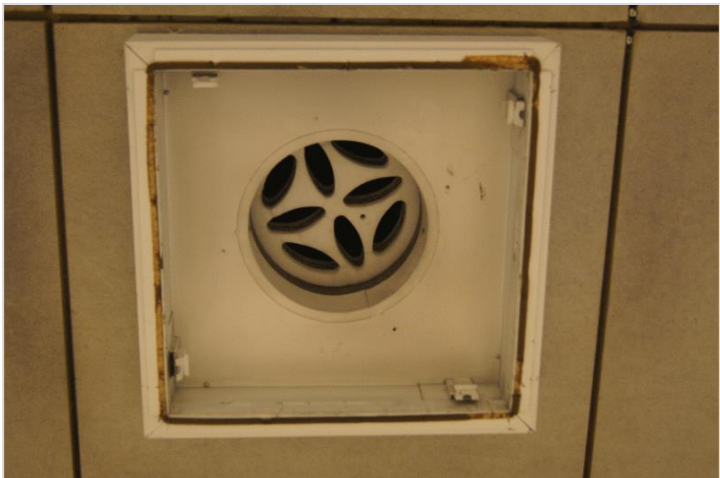
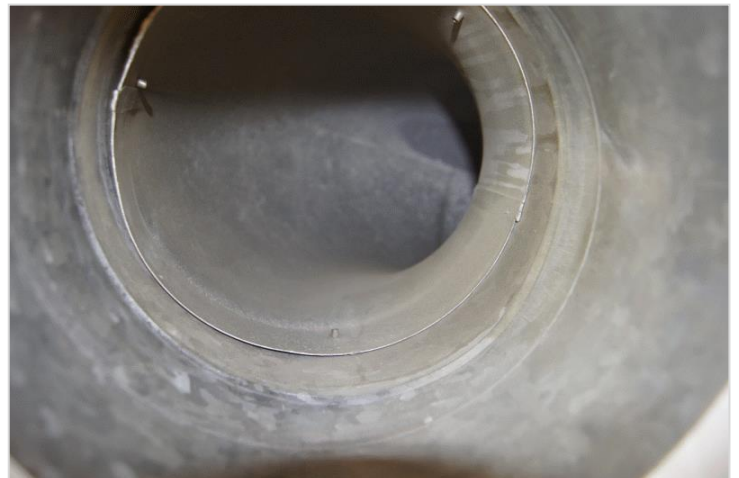
KP12	Opetustila 101	Opetustilan 101 tuloilmakanava	14.11.14	Näytteen todettiin koostuvan kiviaineshiukkasista, joukossa paljon sinkkipitoisia ja jonkin verran rautapitoisia hiukkasia. Sinkkipitoisissa yleensä lisäksi klooria ja rikkiä, joissain lisäksi myös mm. rautaa. Näytteessä todettiin suhteellisen paljon noin 1-2 µm kokoisia lyijyhiukkasia (Pb+Cl). Näissä todettiin lisäksi pieni määrä kuparia ja sinkkiä. Näytteessä todettiin lisäksi melko paljon vuorivillan tyyppisiä mineraalikuituja. Näytteessä ei todettu homeitiitä/rihmastoa, eikä myöskään asbestikuituja.

Kuvat 22,23,24. Luokkatilan 101 tuloilmakanavasta otettiin pyyhintäpölynäyte (KP12). Kanavan luukussa havaittiin epäpuhtauksia. Luokkatilan katossa oli mineraalivillaa näkyvissä levyjen reunoissa.
