TUTKIMUSSELOSTUS

SISÄILMASTO- JA KOSTEUSTEKNINEN KUNTOTUTKIMUS

VARISTON OPETUSPISTE, VARISTONTIE 1, VANTAA

9.12.2014

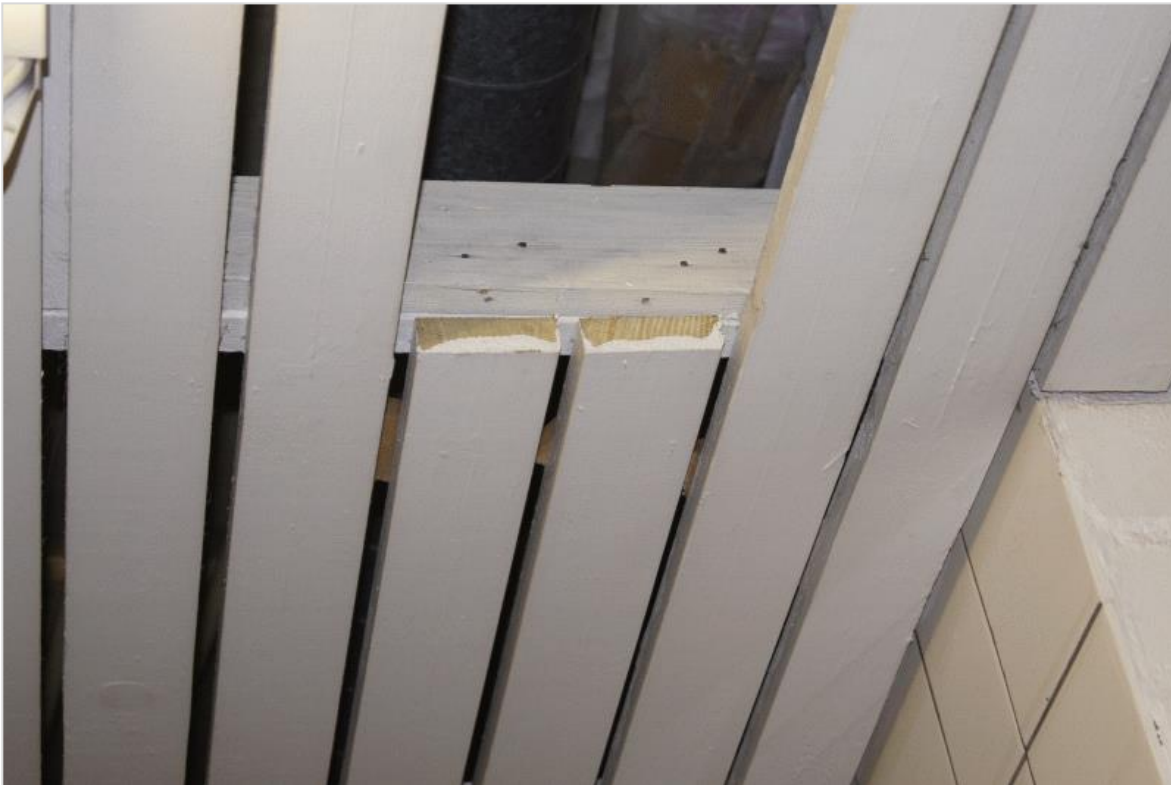
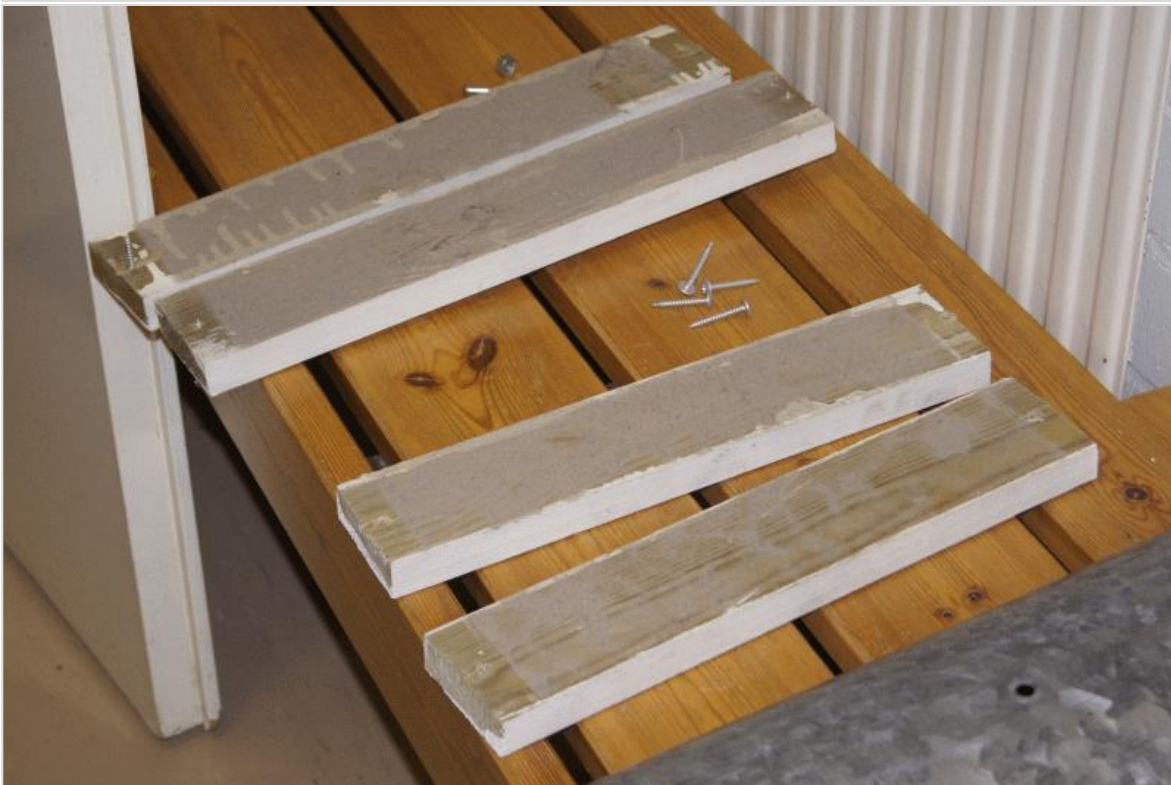
Pukuhuoneen 147 laskettu katto on tehty painekyllästetystä puusta.

Kuvat 25,26. Pukuhuoneen 147 kattolaudoitus on tehty painekyllästetystä puusta. Painekyllästettyä puuta ei tulisi käyttää sisätiloissa.
