VARISTONNIITYN PÄIVÄKOTI

ILMANVAIHTOJÄRJESTELMÄN KUNTOTUTKIMUS

Tutkimuksen ajankohta: vko 29 / 2008
Raportin päiväys: 18.07.2008
Tilaaajan yhteyshenkilö: Vantaan Kaupunki
Mikko Krohn, 040 7492594

Kuntotutkimuksen suorittajat:
Tekmanni Service Oy

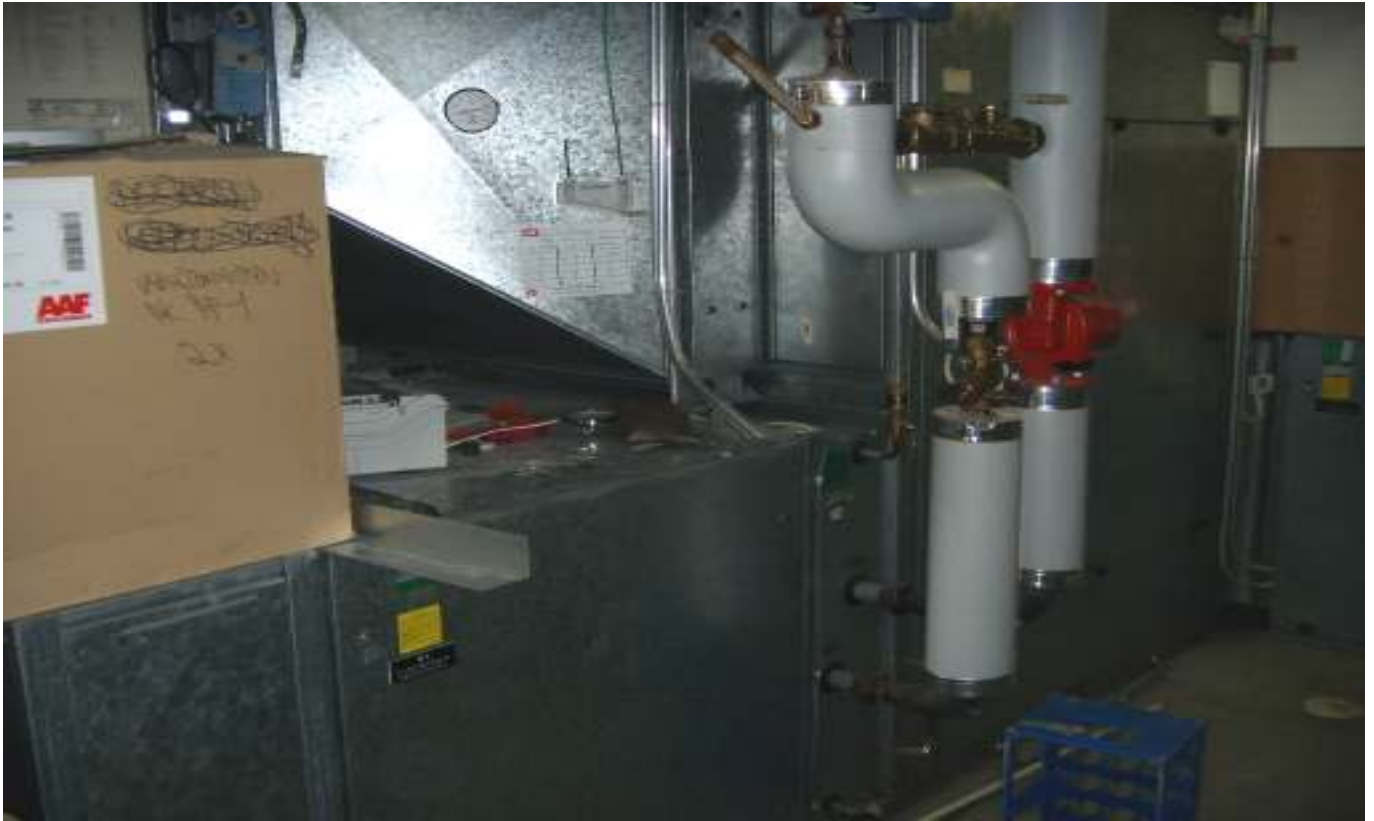
KUVA 1. Yleiskuva ilmastointihuoneesta.

Ilmastointikone on alkuperäinen n. 20 vuotta vanha Fläktin valmistama ns. pakettikone ja se sijaitsee 2 krs IV- konehuoneessa (kuva 1). Kone on varustettu sulkupellillä, suodatinyksiköllä, LTO- kuutiolla, lämpöpatterilla ja puhallinyksiköllä.

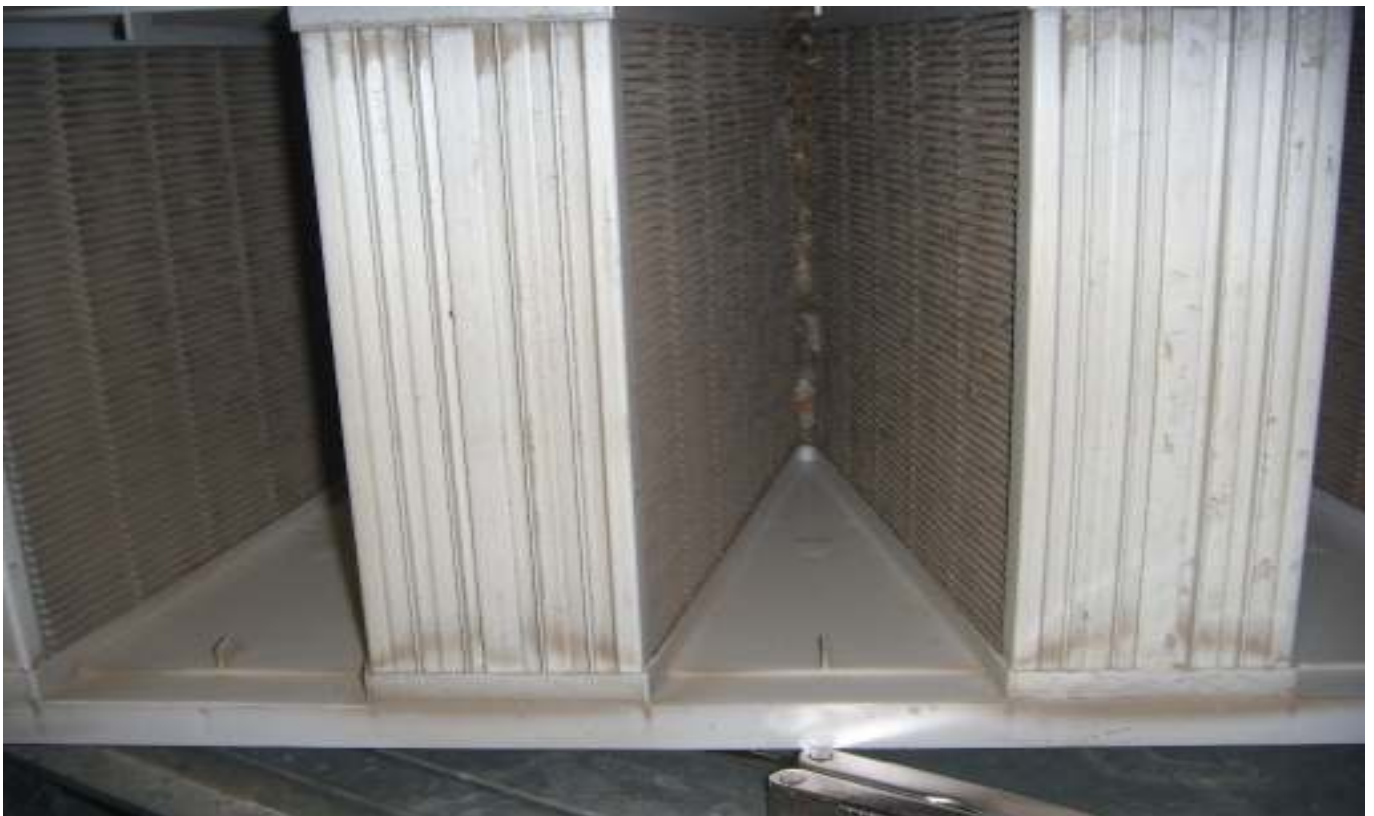
KUVA 2. Yleiskuva tuloilmasuodattimesta.

- Luukkujen tiivisteet ovat osin huonossa kunnossa. *Luukkujen tiivisteitä tulee uusia seuraavan huollon yhteydessä.*
- Suodatinseinämä ei ole tiivis ja suodattimet ovat hieman pölyiset (kuva 2). *Suodatinkehikko tulee tiivistää asianmukaisesti, jotta ohivirtaus saadaan loppumaan ja suodattimet tulee uusia seuraavan huollon yhteydessä.*

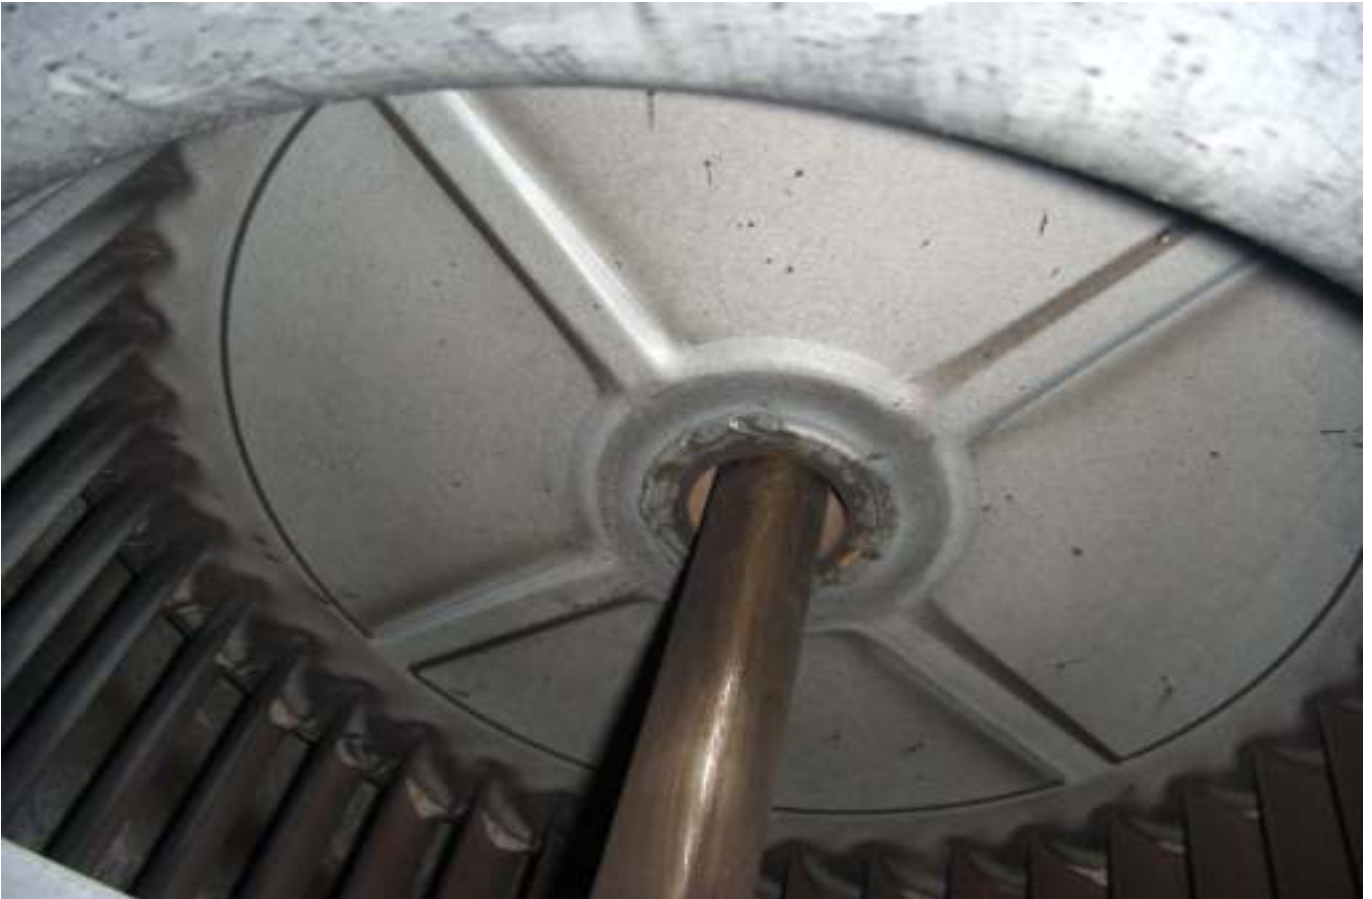
- Hihnat ovat kuluneet. *Hihnat on syytä uusia seuraavan huollon yhteydessä.*
- Puhallin on hieman nokinen ja pölyinen (kuva 3). *Puhallin tulee puhdistaa seuraavan huollon yhteydessä.*

KUVA 3. Tuloilmapuhallin on hieman pölyinen ja nokinen.

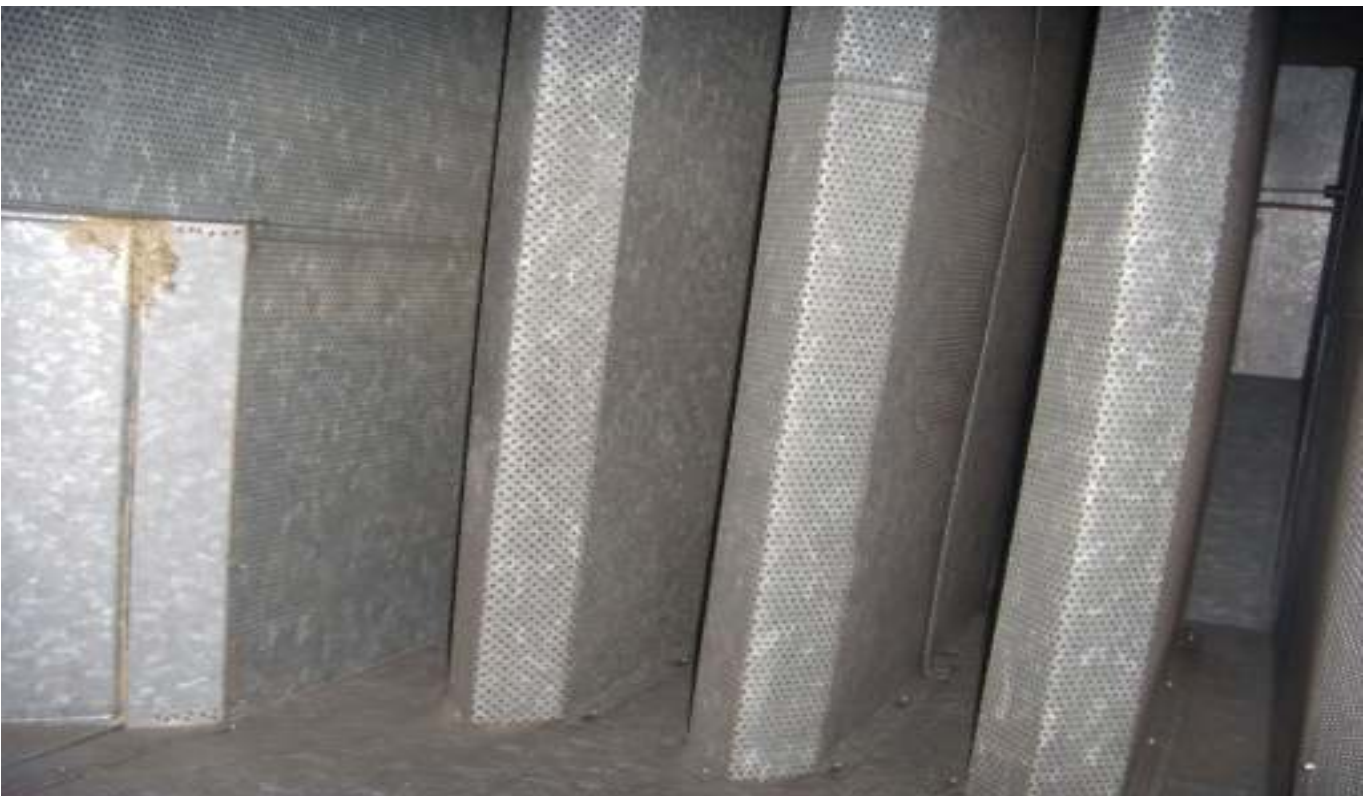
- Tuloilmakoneen äänenvaimennuskammiot ovat eristetty mineraalivillalla, joka on päällystetty reikäpellillä. Kanavien liikkuessa paineen voimasta huoneilmaan pääsee mineraalivillakuituja (kuva 4). *Koneen villapinnat tulee suojata suodatinkankaalla ja pellittää, jotta villakuitujen mahdollinen pääsy huoneilmaan saadaan estettyä. Vaihtoehtoisesti nykyiset pinnat tulee puhdistaa ja käsitellä suoja-aineella.*

KUVA 4. Tuloilmakoneen kammiot ja äänenvaimennin on eristetty mineraalivillalla, joka on päällystetty reikäpellillä.

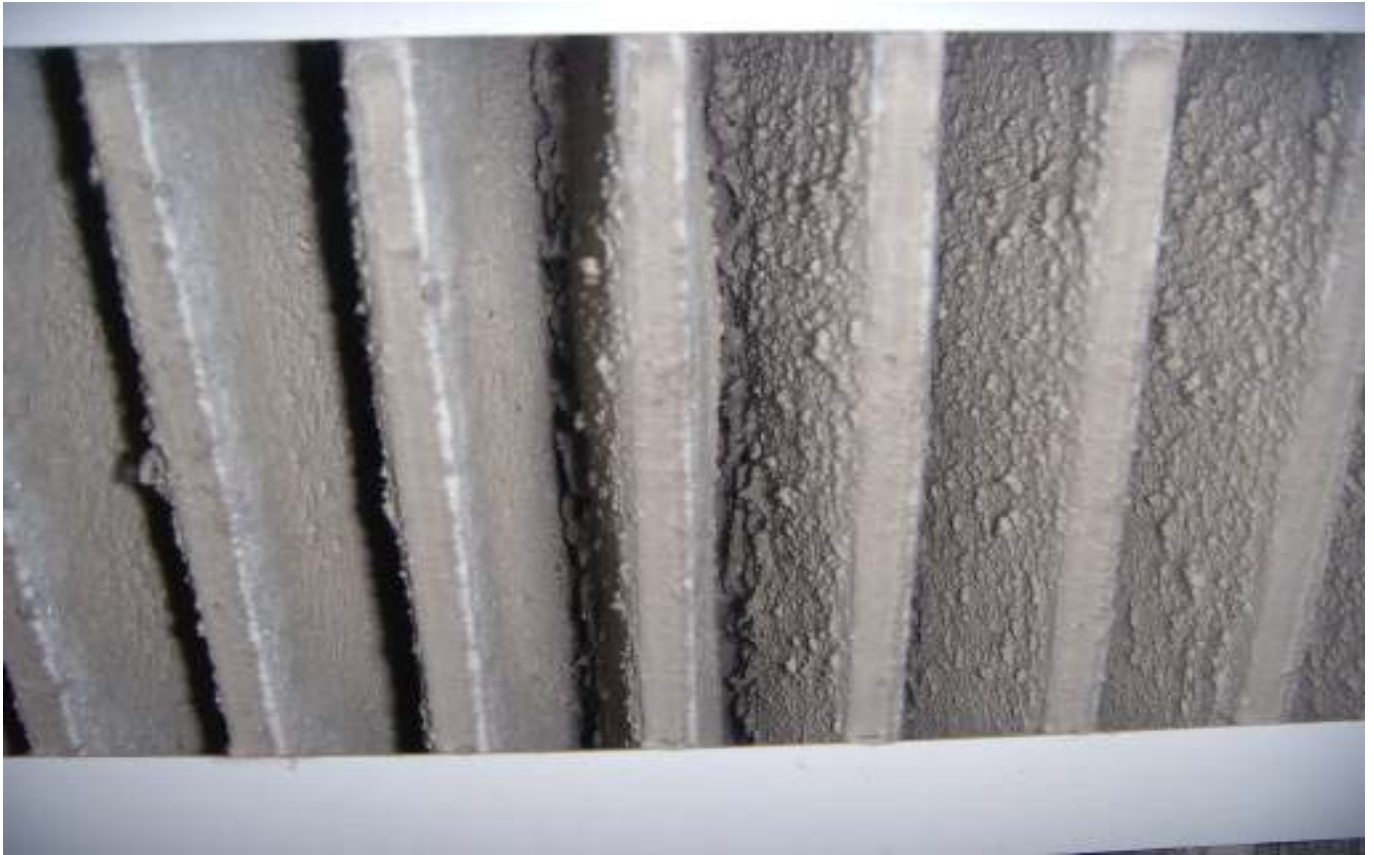
KUVA 5. Yleiskuva poistoilmasuodattimen ns. puhtaalta puolelta.

- Luukkujen tiivisteet ovat osin huonossa kunnossa. *Luukkujen tiivisteitä tulee uusia seuraavan huollon yhteydessä.*
- Suodatinseinämä ei ole tiivis ja suodattimet ovat melko pölyiset (kuva 5). *Suodatinkehikko tulee tiivistää asianmukaisesti, jotta ohivirtaus saadaan loppumaan ja suodattimet tulee uusia seuraavan huollon yhteydessä.*
- Poistopuhaltimen moottorin urapyörät ovat kuluneet. *Urapyörät on syytä uusia seuraavan huollon yhteydessä.*
- Hihnat ovat kuluneet. *Hihnat on syytä uusia seuraavan huollon yhteydessä.*
- Puhallin on hieman nokinen ja pölyinen (kuva 6). *Puhallin tulee puhdistaa seuraavan huollon yhteydessä.*
- Poistosuodattimen paine-eromittarista puuttuu neste. *Paine-eromittariin tulee lisätä nestettä seuraavan huollon yhteydessä.*

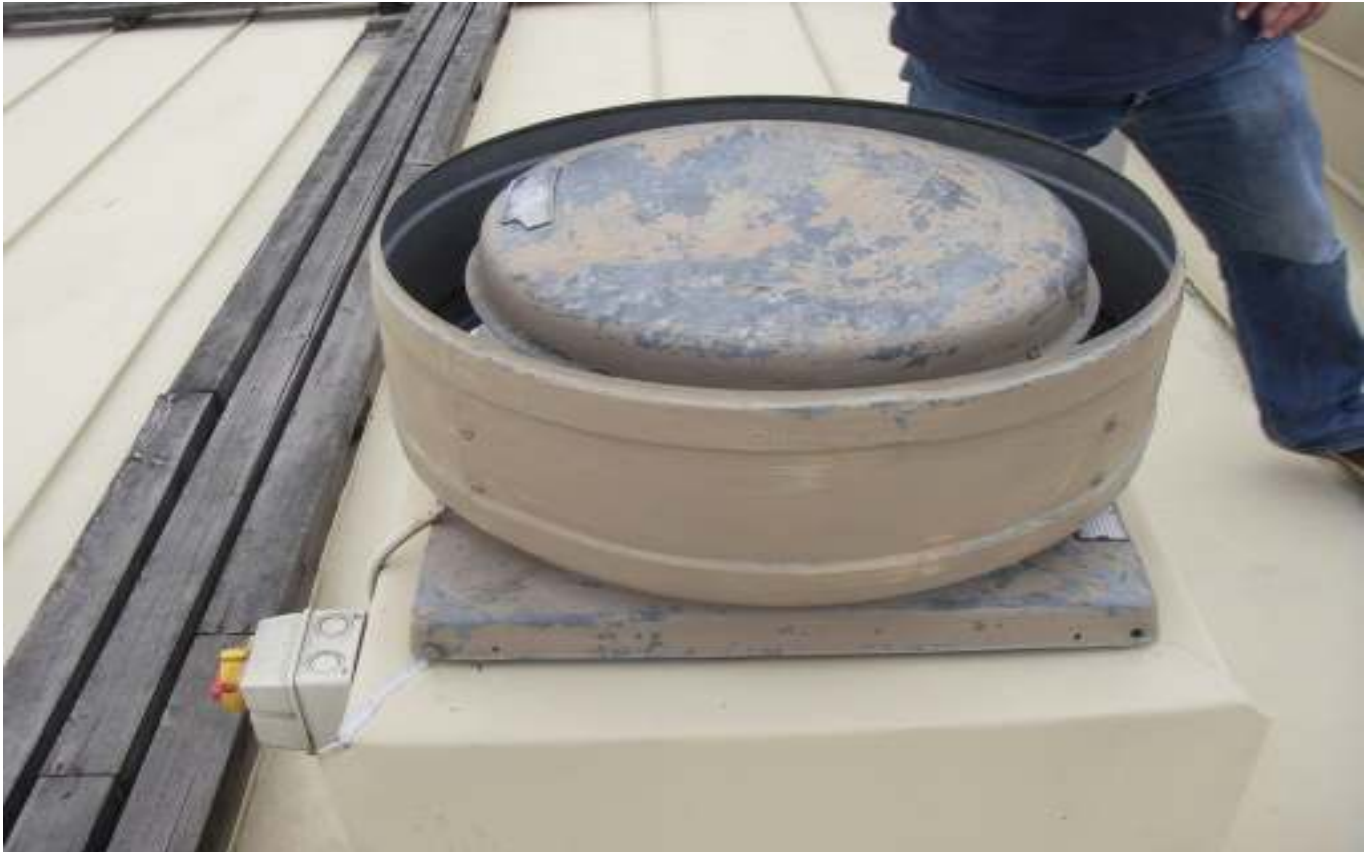
KUVA 7. Yleiskuva vesikatolla olevasta huippuimurista.

Päiväkodin vesikatolla on keittiötä ja WC- tiloja palvelevat huippuimurit. Huippuimurit ovat Fläktin valmistamia laitteita. Huippuimureissa ei havaittu tarkastuskäynnin aikana sivuääniä, mutta imurit ovat pölyisiä ja imureiden tiivistykset ovat osin heikkokuntoisia ja ne tuleekin uusia lähivuosien aikana (kuva 7). Huippuimurit tulisi tarkastaa ja huoltaa säännöllisesti.

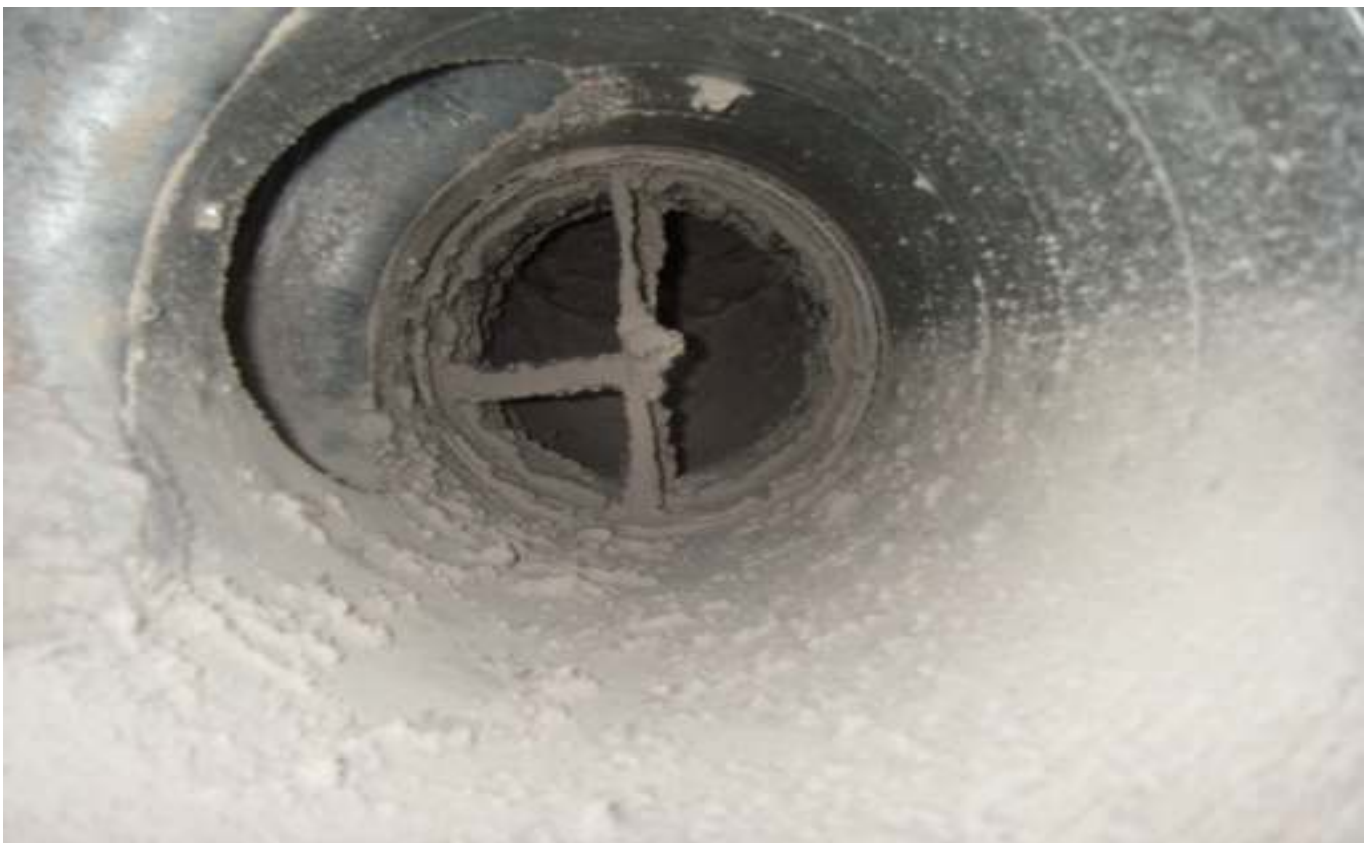
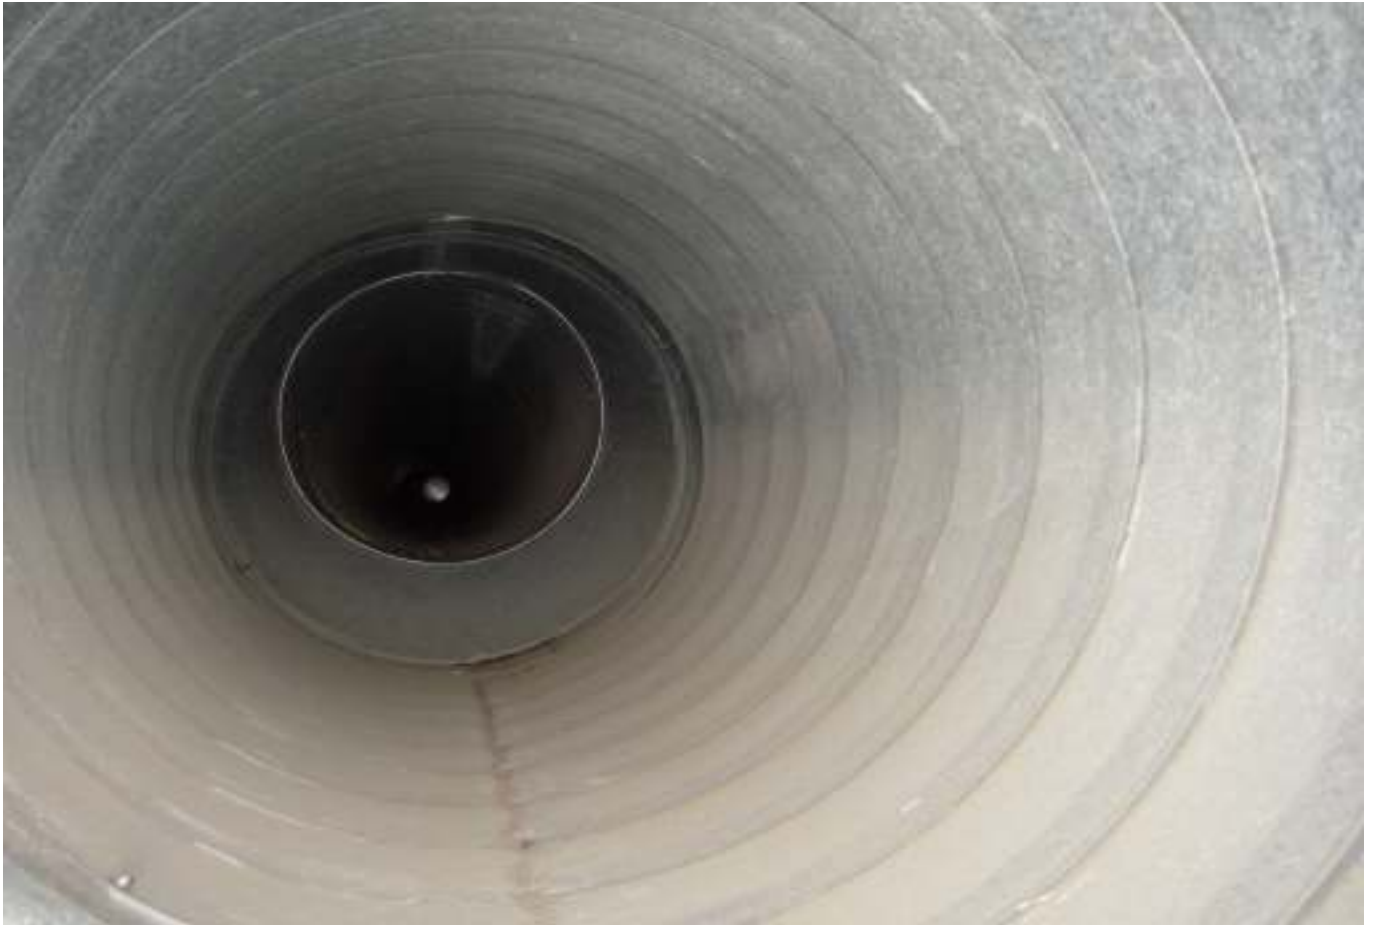
Tulo- ja poistoilmakanavat on rakennettu teräslevykanavista (kierresaumaputkea ja kanttikanaavaa). Kanavat ovat rakenteellisesti kunnossa ja havaintojen perusteella tutkimusalueen tulo- ja poistoilmakanavissa on hieman pölykertymää (kuva 8 ja kuva 9) sekä villaa (kuva 10). Ilmastointikoneiden korjauksen jälkeen on syytä ilmastointikanavat nuohota.

KUVA 8. Yleiskuva poistoilmakanavasta.

KUVA 9. Yleiskuva tuloilmakanavasta.

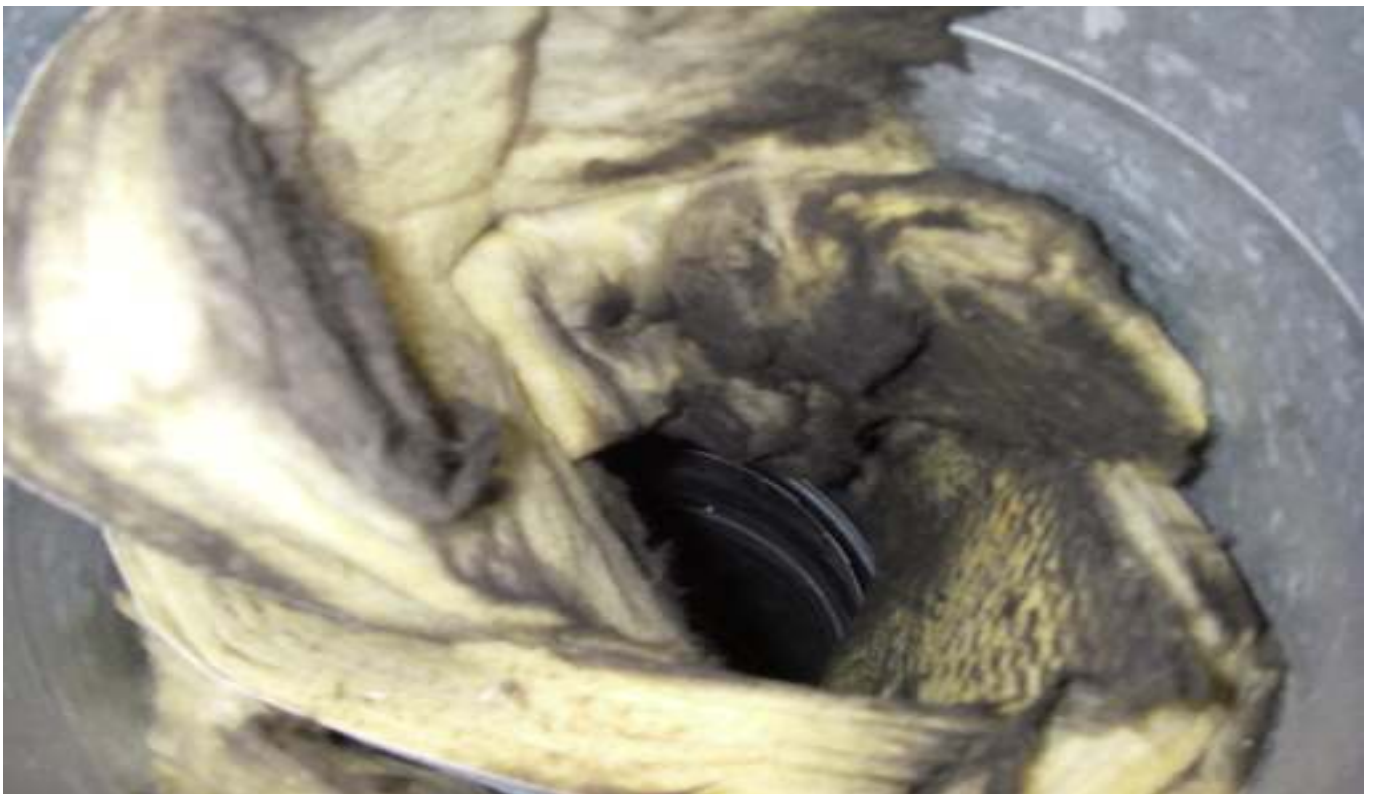
KUVA 10. Yleiskuva tuloilmakanavasta, jossa on villaa.

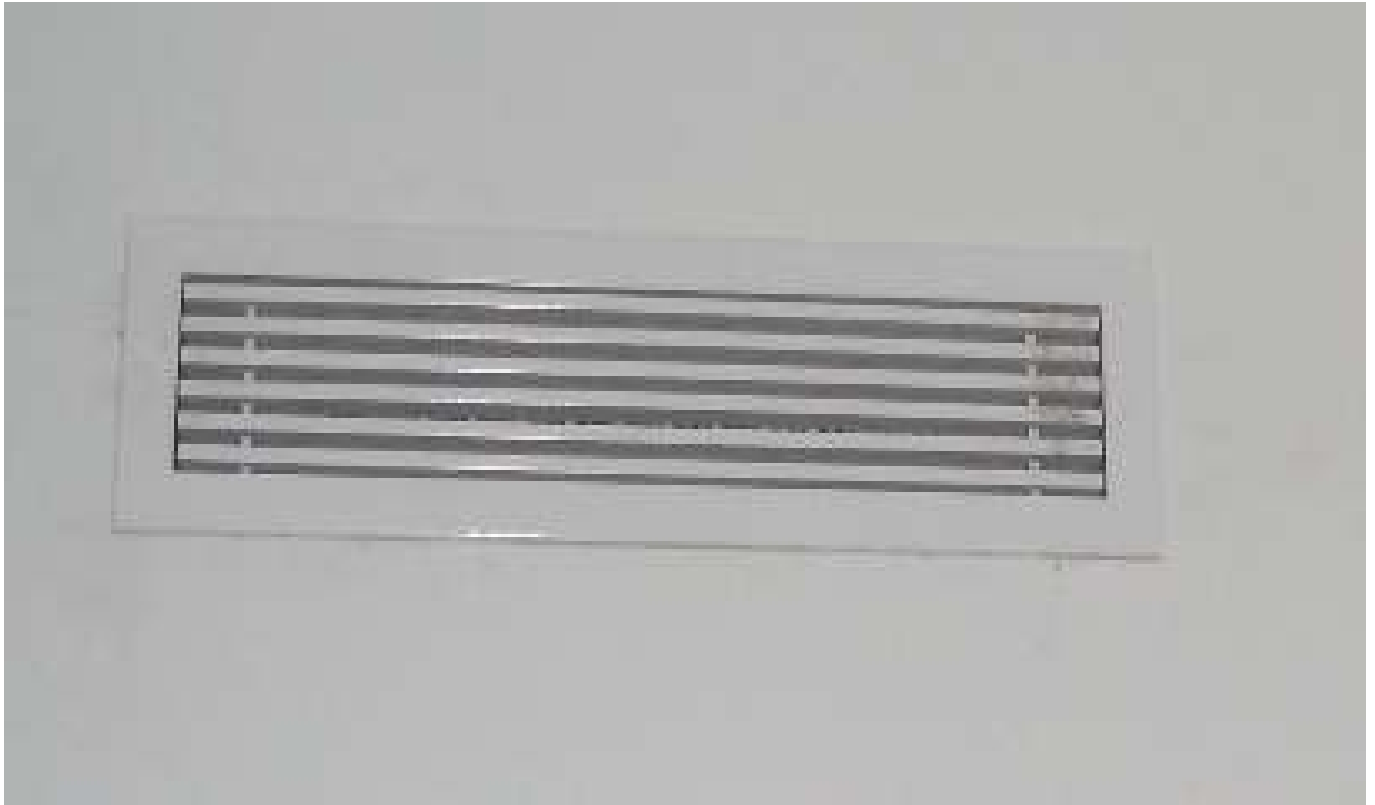
KUVA 11. Yleiskuva huoneiden ns. ritiläsäleiköstä.

Tuloilmaelimet ovat leikki- ja ryhmähuoneissa ns. ritiläsäleikköjä. Tuloilmaelimillä on mahdollista muokata heittokuvioita (kuva 11). Tuloilmaelimien heittokuviot selvitetiin savukokein (kts liitteenä olevasta piirustuksesta). Mittauksissa havaittiin, että ilman liikkuvuus on osin melko tyydyttävä kautta koko huoneen, mutta heittokuviot ovat osin kapeita ja pitkiä. Lisäksi tutkitut leikki- ja ryhmähuoneet havaittiin olevan pääosin melko ylipaineisia ja poistoilmamäärien jäävän huoneissa melko paljon suunnitellusta tasosta. Ilmamäärät tulisi tasapainottaa ilmastointikoneen korjauksen jälkeen ja heittokuviot tulisi tarkastaa ja säätää asianmukaiseksi.

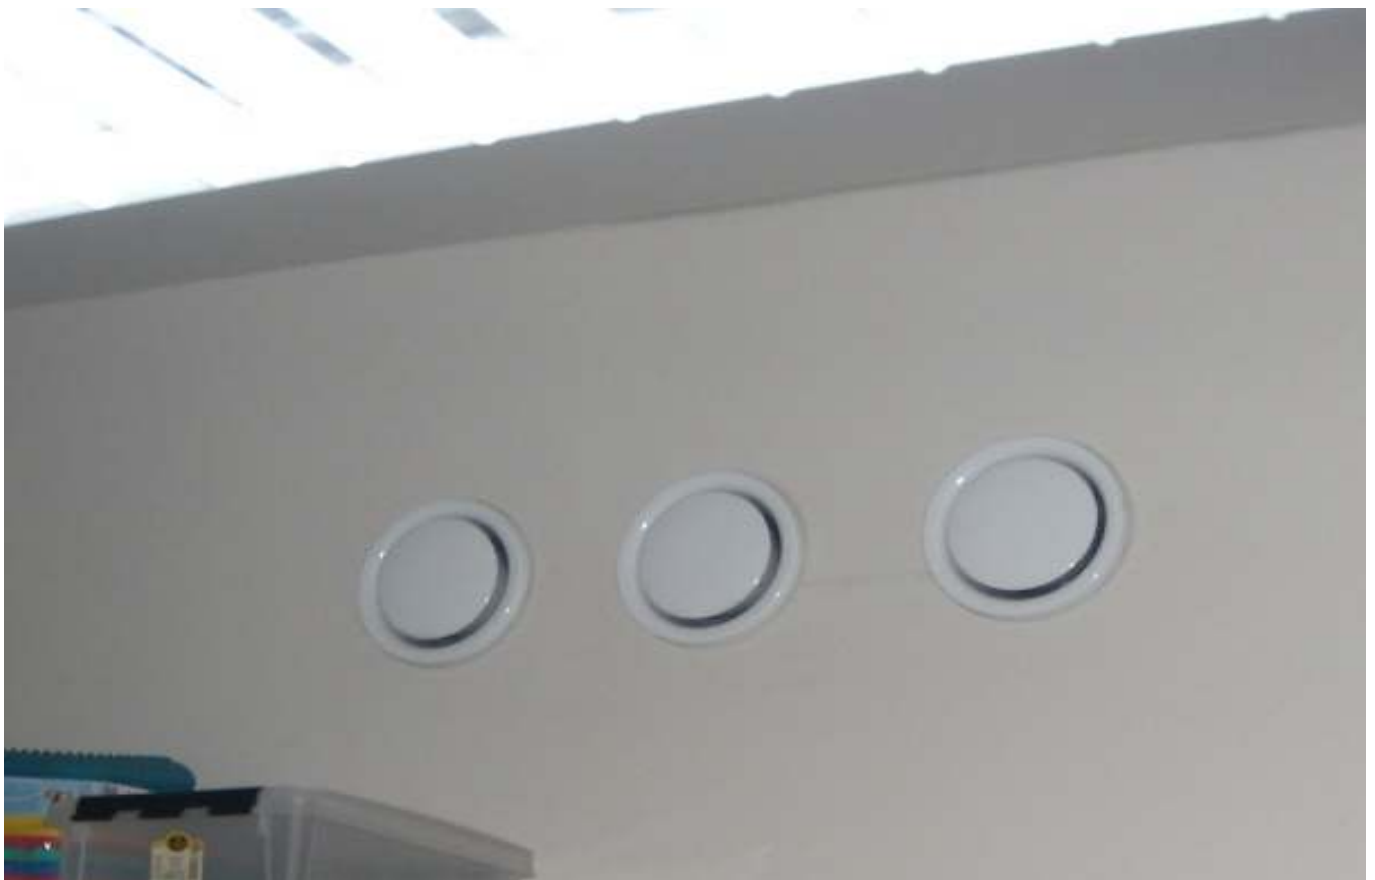
KUVA 12. Yleiskuva huoneiden poistoilmaventtiileistä.

Poistoilmaventtiilit ovat pääosin alkuperäisiä kartioventtiileitä (kuva 12). Venttiilit ovat täysin toimivia nykyjärjestelmässä, mutta hieman likaiset ja ne tuleekin puhdistaa nuohouksen yhteydessä.

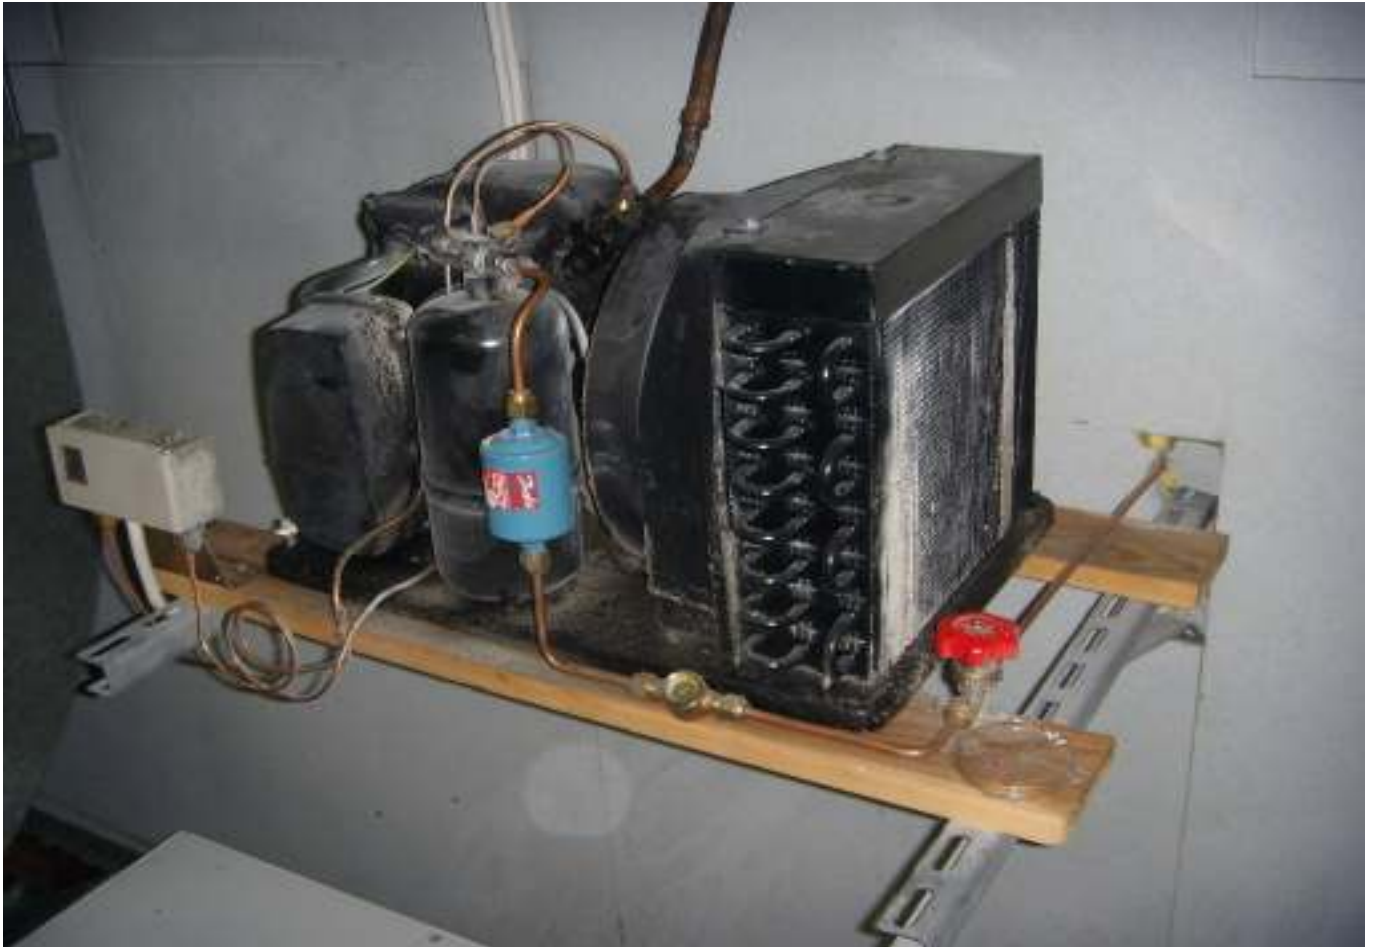
KUVA 13. Yleiskuva IV- konehuoneesta olevasta kylmiön kylmälaitteistosta.

Ilmastointihuoneessa on keittiön kylmiötä palveleva kylmäkone. Kylmäkone on melko pölyinen ja se tulisikin puhdistaa (kuva 13).

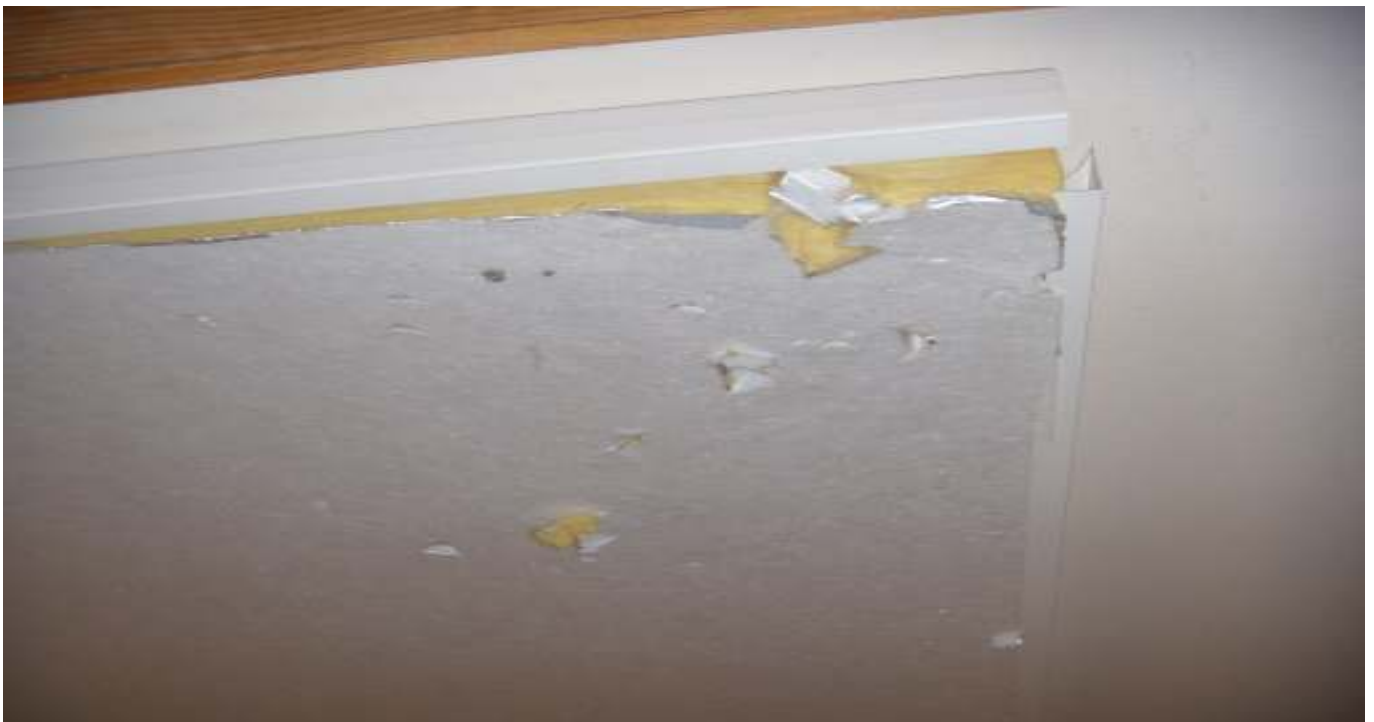
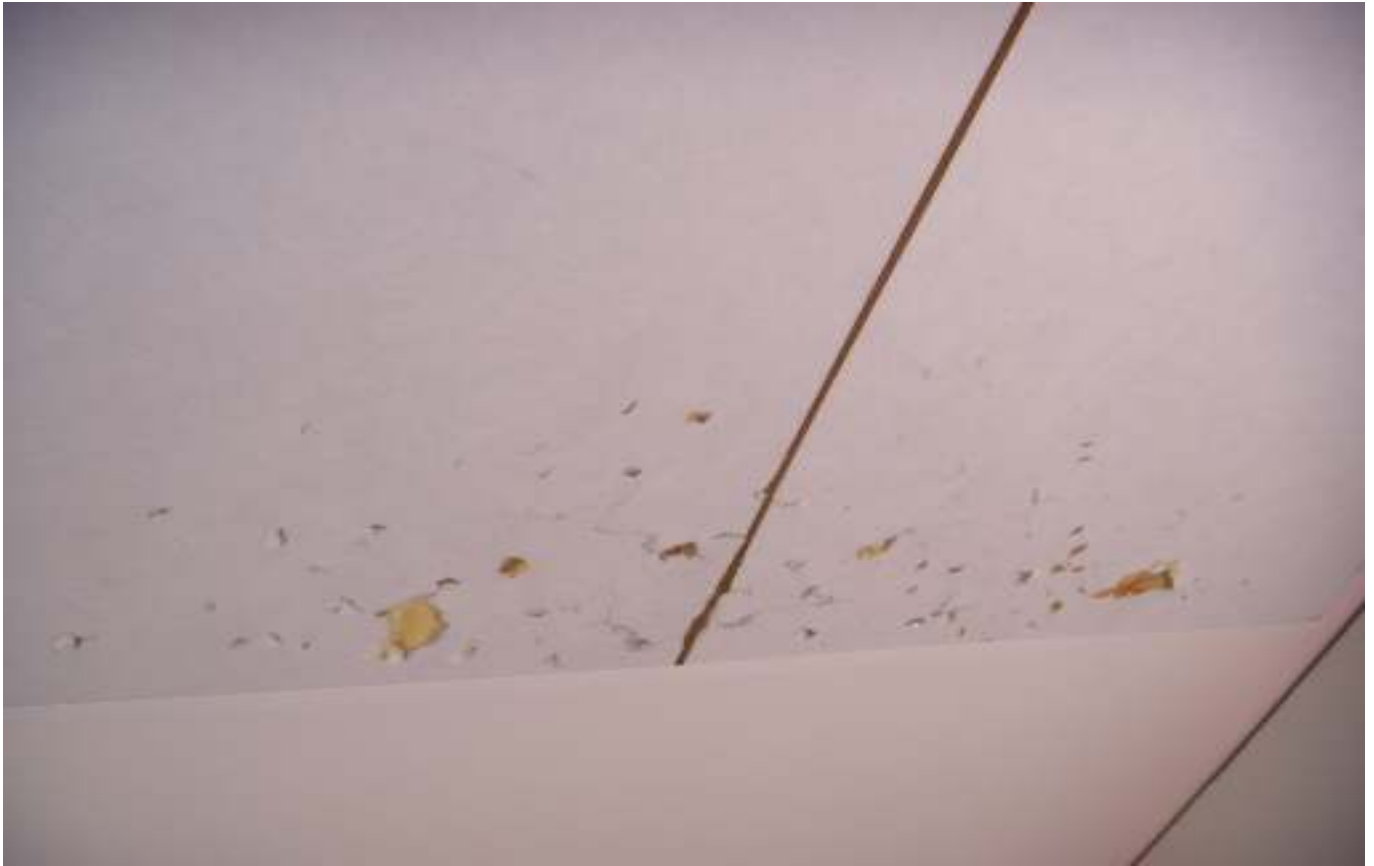
Leikki- ja ryhmähuoneiden katoissa olevista akustolevyistä saattaa päästä huonetiloihin vuorivilakuituja (kuva 14 ja kuva 15). Katoissa olevat akustolevyt olisi syytä käsitellä suoja-aineella.

KUVA 14. Yleiskuva leikkihuoneen katosta.

KUVA 15. Yleiskuva leikkihuoneen katosta.

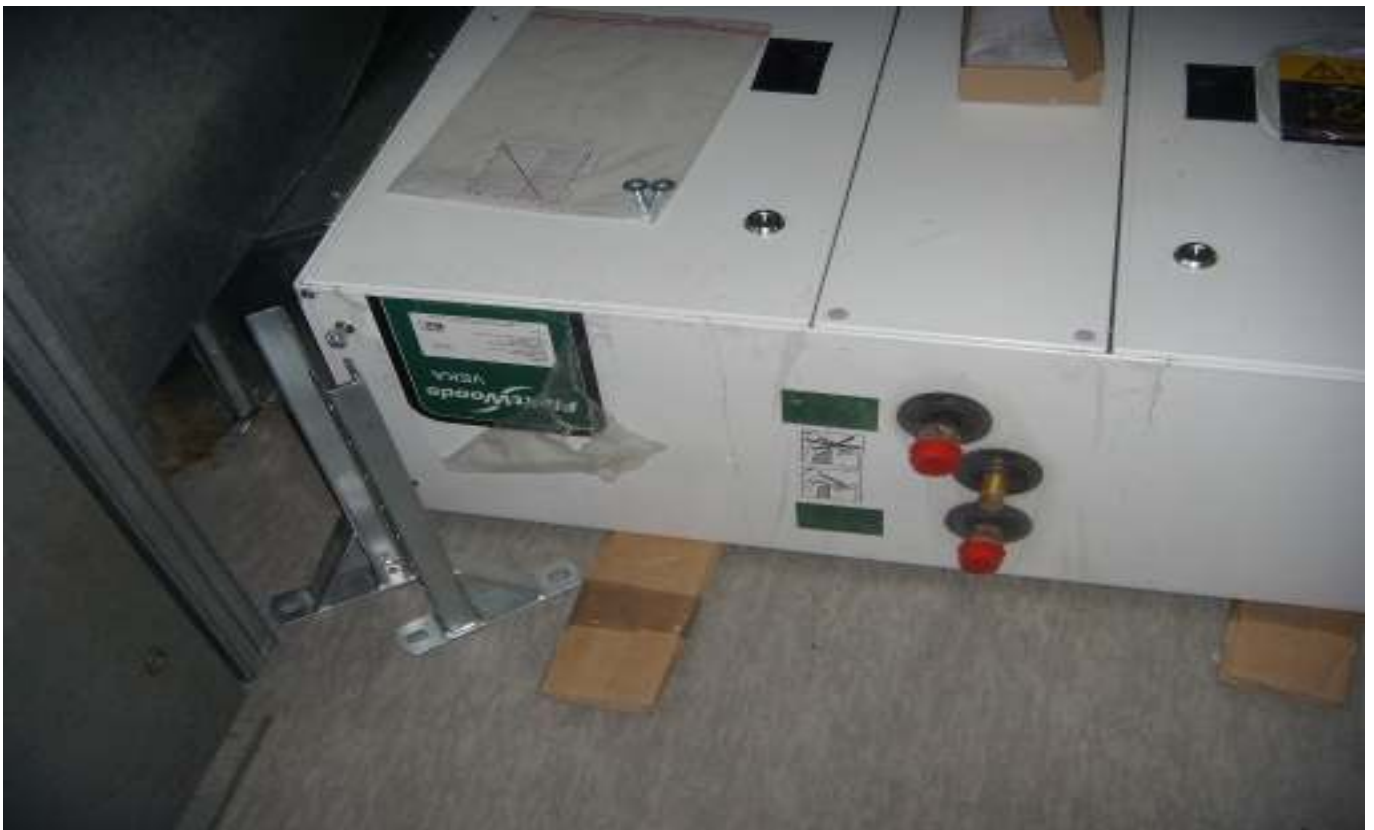
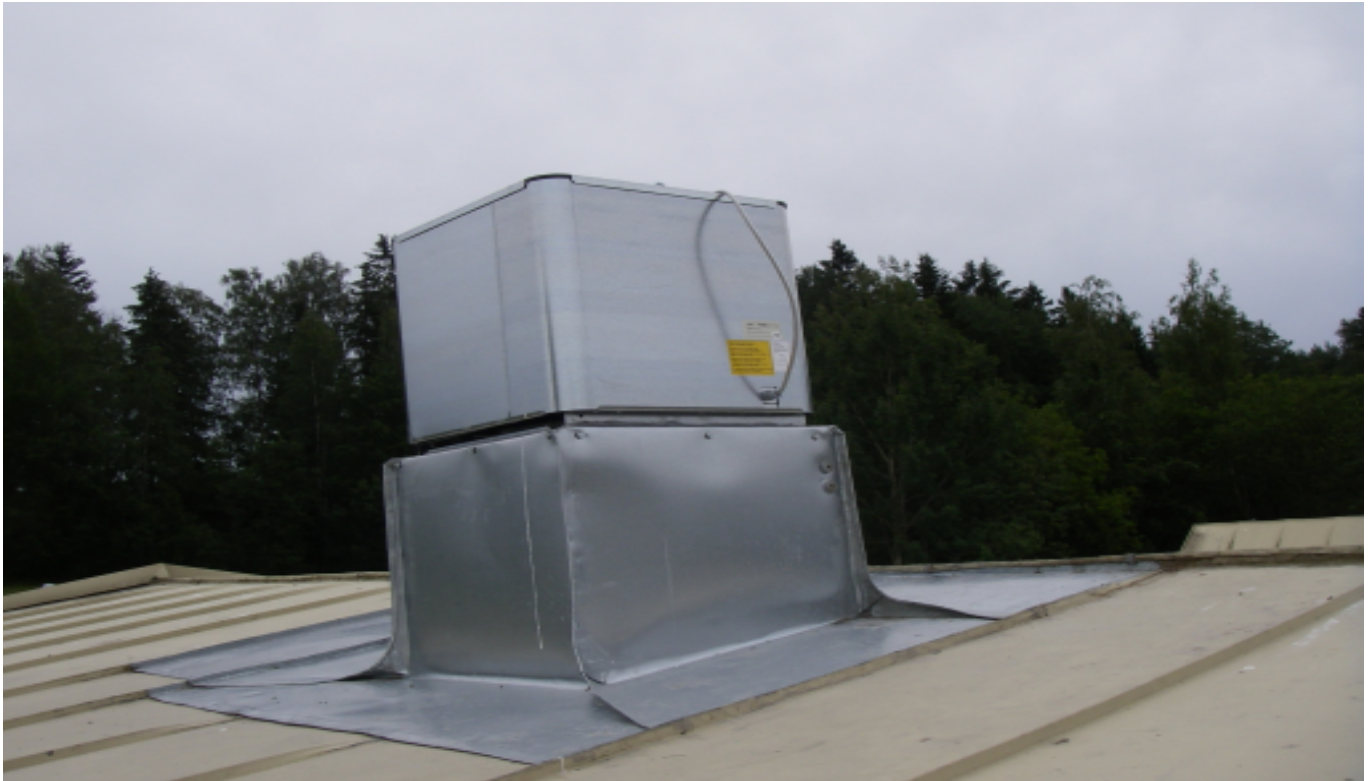
Päiväkodin alustatilaan ollaan asentamassa ilmastointikoneita (kuva 16 ja kuva 17). Tarkastuskäynnin aikana asennukset olivat vielä kesken.

KUVA 16. Yleiskuva alustatilan tuloilmakoneesta.

KUVA 17. Yleiskuva alustatilan poistoilmapuhaltimesta.

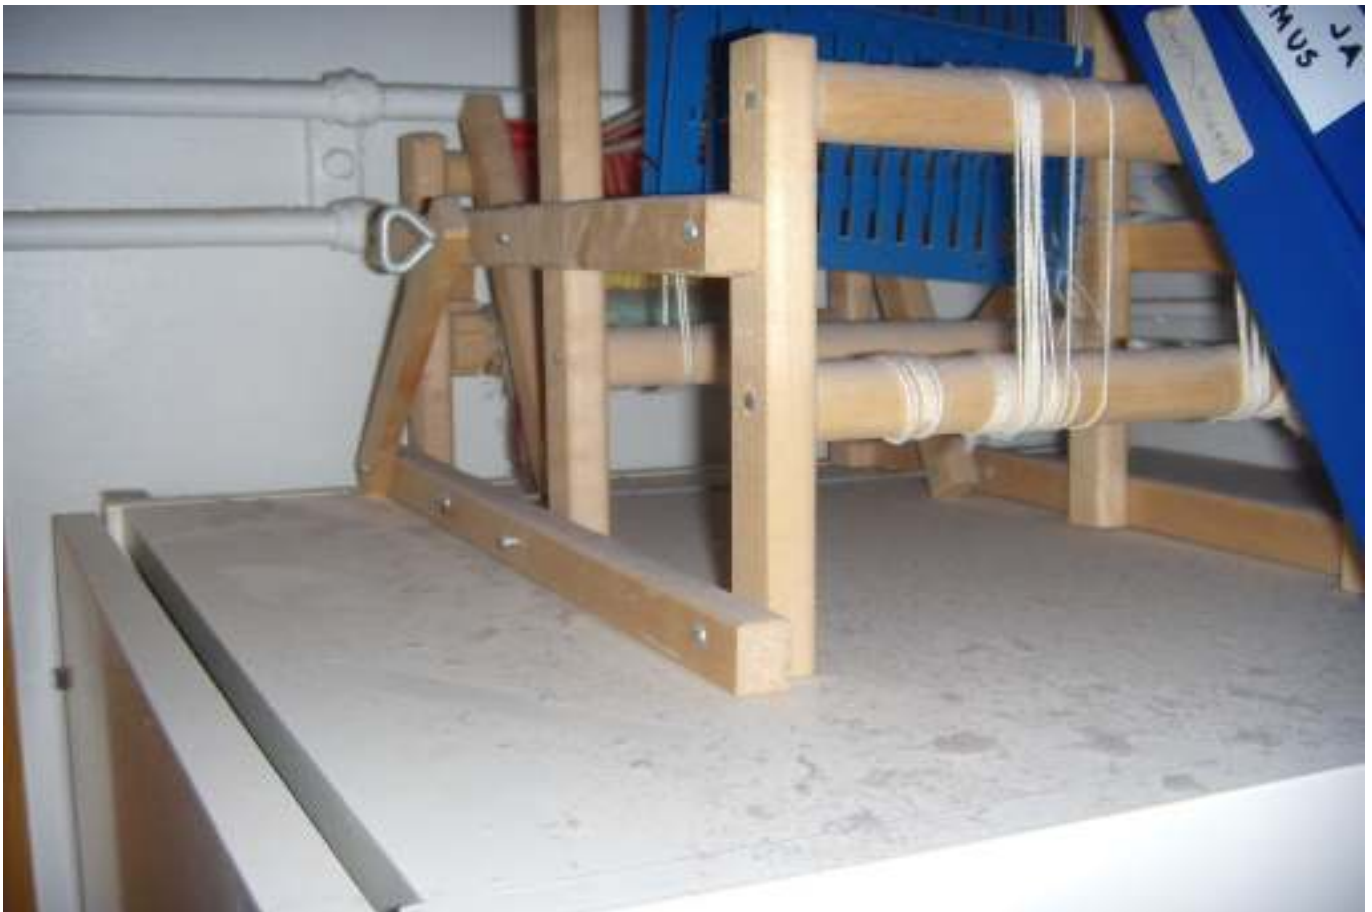
KUVA 18. Yleiskuva ryhmähuoneen kaapin päältä.

Päiväkodin ryhmähuoneessa n:o 04 on kaappien päällä hieman pölykertymää (kuva 18). Huonetilat tulee puhdistaa ilmastointikanavien nuohouksen jälkeen.
