KOSTEUSVAURIOKARTOITUS JA PINTAKOSTEUSHAVAINNOINTI

Varistonniityn päiväkoti

Niittäjäntie 13B
01660 VANTAA

**ASB-YHTIÖT,
ASB-Consult Oy Ab, Helsinki**

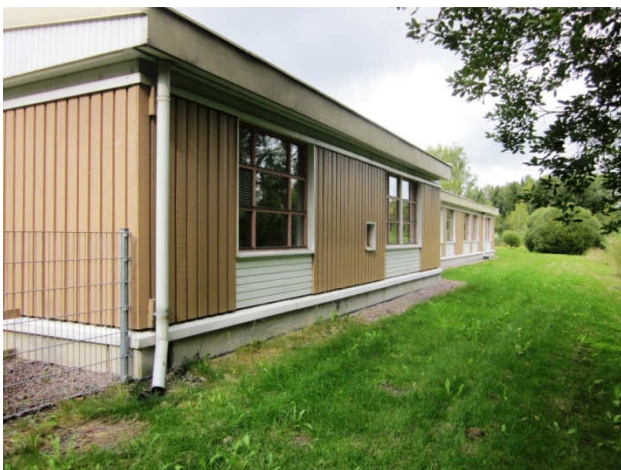
Rakennuksen vierustoilla on sepelikaistaa tai asfalttia. Päädyissä ja kaakon puoleisella sivulla on nurmimaata (*kuva 1*). Maanpinnan kallistuksista on tehty erillinen selvitys (ASB-Consult Oy 9/2011). Vuoden 2007 jälkeen on luoteissivulta poistettu istutuksia rakennuksen viereltä ja lisätty/uusittu asfalttia (*kuva 2*).

Kuva 1 Sokkelin vierellä sepeliä.

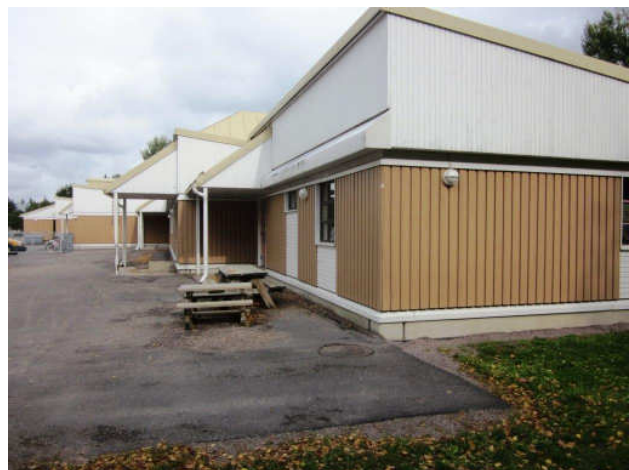
Kuva 2 Luoteen puoleista sivua.

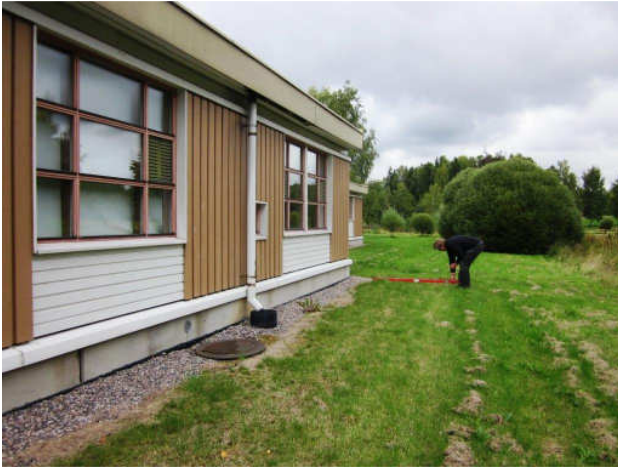
Kuva 3 Räystäskourut ovat koteloituna.

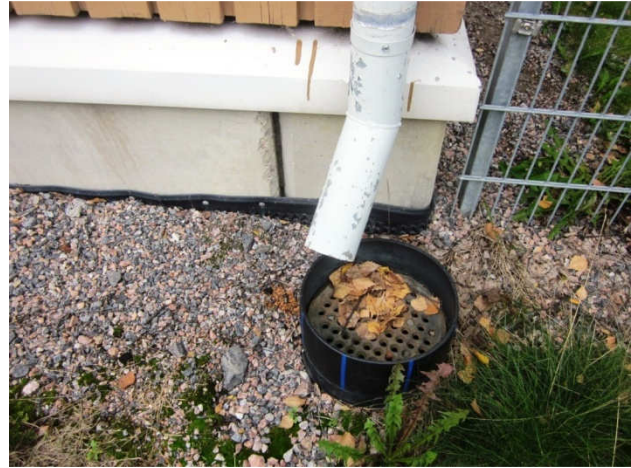
Kattosadevedet on johdettu pulpettikatolta kotelorakenteessa olevien räystäskourujen ja syöksytörvien välityksellä rakennusvieren muovisiin kaivoihin, joissa on metalliset ritilät. Kotelon alapinta on lautaa. **Koillisen puoleisen päädyn idän puoleisessa kulmassa syöksytorvi on sadevesikaivon keskikohtaa nähden sivussa**, jolloin roiskevesiä ohjautuu kaivon ohitse. Luoteen puoleisella sivulla asfaltoidulla piha-alueella on sadevesikaivoja, jolloin **jätekatoksen viereisen kaivon edustalle lammikoituu vettä**.

Kuva 4 Syöksytorven ja kaivon keskinäinen sijoittaminen puutteellinen.

Rakennuksen vierellä tehdään **paikallisia pintakallistuskorjauksia**, ks. tarkemmin pintakallistus-
selvitys 6/ 2011/ ASB-Consult Oy. **Syöksytorvien ja kattosadevesikaivojen puhdistuksesta sekä
keskinäisistä sijoituksista huolehditaan huoltotöinä.**

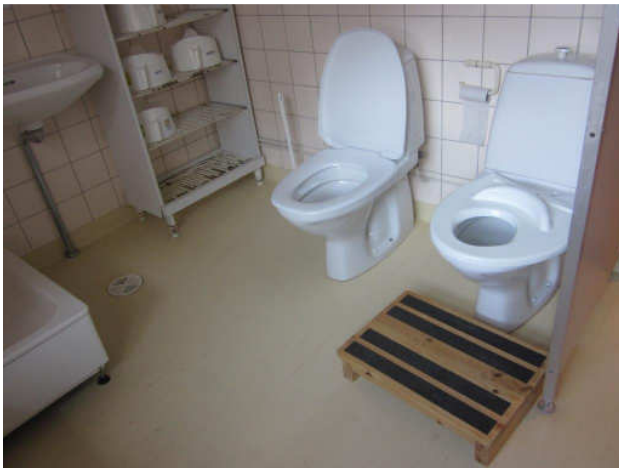
Kuva 5 Pesuh./ WC –tila 62. Pintakosteus koholla WC-istuimen ympärillä lattiasa.

**Pesuhuone-/ WC –tiloissa on WC-istuimien vierustoilla ja käsipesualtaiden alapuolella lattial-
la normaalia korkeampia pintakosteuslukemia. WC-istuimet on kiinnitetty ruuvein lattiaan ja
lattianrajan ja istuinosaan liittymässä on silikonitiivisteet. Muovimaton alle on päässyt kiinni-
tyskohdista vettä. Ennen jatkotoimenpiteitä selvitetään viiltomittauksella betonilattian ja
muovimaton välinen kosteus ja betonin kosteus mitataan porareikämittauksen avulla.**

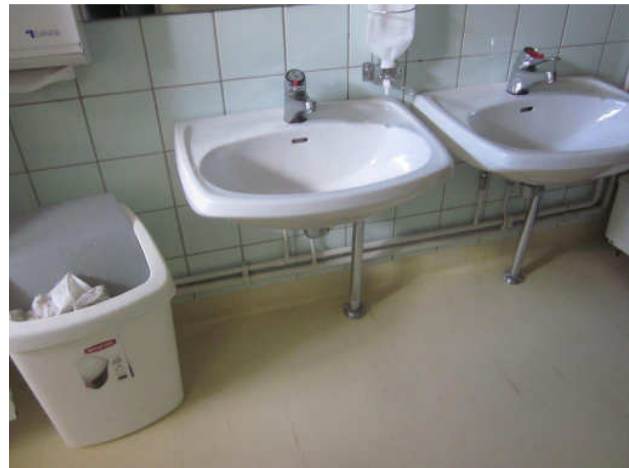
Kuva 6 Pesuh./ WC –tila 21. Pintakosteus koholla käsipesualtaiden alapuolella lattiasa.

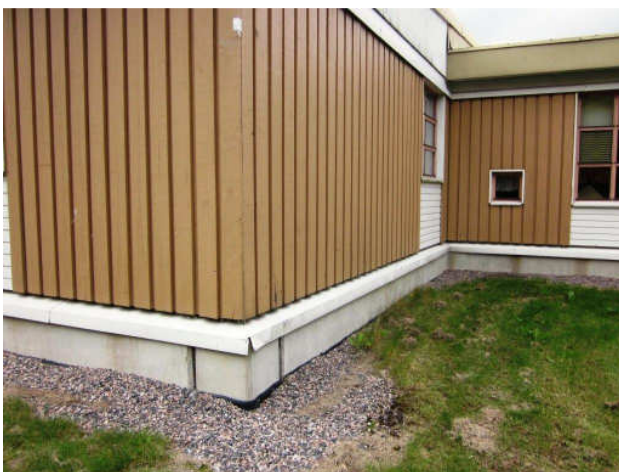
Lomalautojen alapäissä on jonkin verran rakoilua havaittavissa näkyvillä (kuva 7). Alapäitä ei ole viistetty tai maalattu.

Kuva 7 Lomalautoituksen alapäissä alkavaa rakoilua.

**Julkisivulaudoituksen osalta tehdään paikallisia korjauksia ja huoltomaalataan julkisivut.
Iomalaudoituksen alapää maalataan. Räystäslaudoitusta uusitaan tai kunnostetaan huolto-
maalaamalla.**

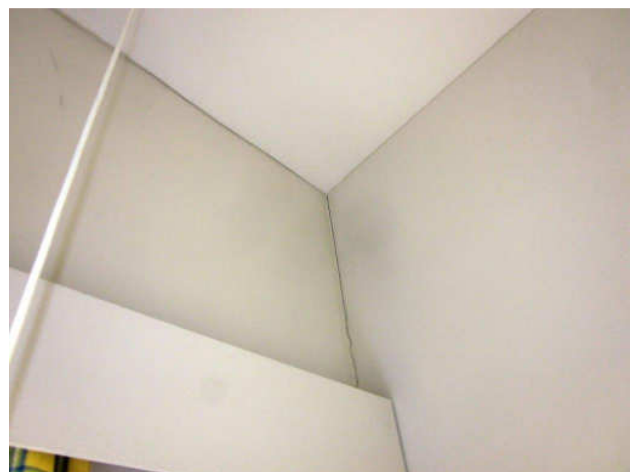
Väliseinät ovat puurunkoisia kipsilastulevyseiniä joissa on äänieristysvilloitus. **Väli- ja ulkoseinien liittymissä on rakenteiden liikkeistä johtuen monin paikoin rakoja (kuva 8). Valmistuskeittiön ulkoseinällä lähellä tilaa 43 TK on seinälaatoitus haljennut.**

Kuva 8 Sisätiloissa monin paikoin rakoja. Kipsilevyverhous.

**Seinien ja kattojen kipsilevyjen rajakohdissa on rakoja. Näillä kohdilla selvitetään höyryn-
sulkumuovin tiiveys.**

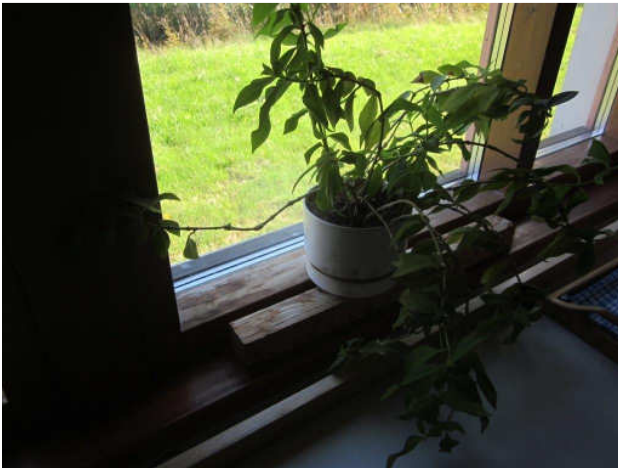
Ikkunat ovat pääosin kiinteitä kolmilasisia MEK-ikkunoita. **Ikkunoiden ulkopuutteiden ja karmien maalipinnat ovat kuluneet. Osan vaurioista ovat aiheutuneet kukkien kasteluvesistä (kuva 9). Sisäpuolella lasielementin ja karmien välissä on silikonin tiivisteenä, jota on paikoin irronnut (kuva 10).**

Kuva 9 Ikkunakarmissa kukkien kasteluveden aiheuttamia jälkiä.

**Ikkunoiden karmirakenteissa on havaittavissa vaurioita, joten varaudutaan ikkunoiden uu-
simiseen, ellei niitä saada luotettavasti kunnostettua. Samalla uusitaan ikkunoiden vesipelli-
tykset riittävän kalteviksi sekä varmistetaan tuuletusreitit niiden alta. Ulko-ovet uusitaan.**

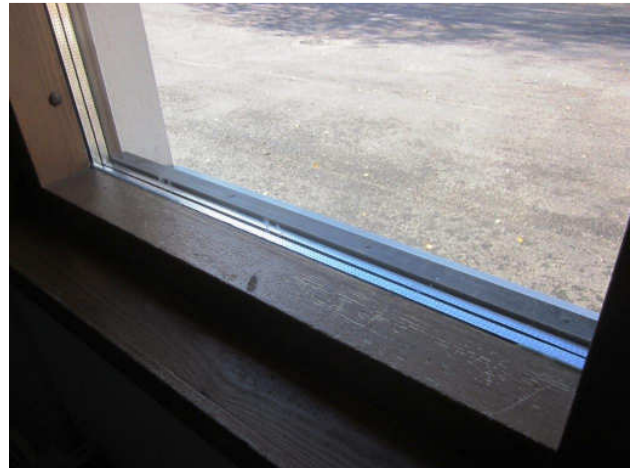
Kuva 10 Lasielementin ja karmien välinen silikonisaumausta irronnut.

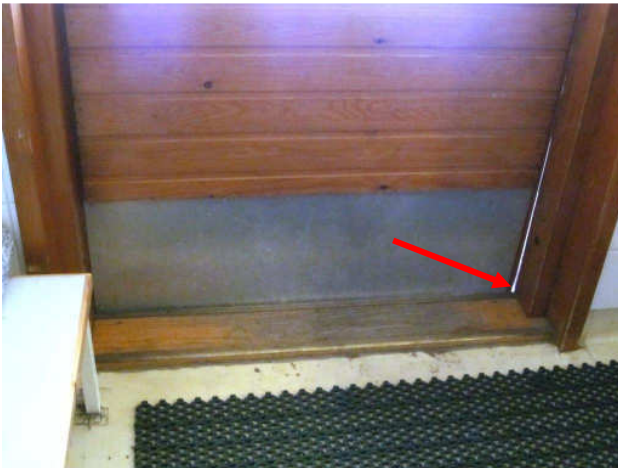
Ulko-ovet ovat pääosin puurakenteisia ikkunaovia, lisäksi on puurakenteisia umpiovia teknisiin tiloihin. **Umpiovien puupaneloinnit ovat huonokuntoiset (kuva 17). Ikkunaovet ovat tyydyttävässä kunnossa, mutta ne eivät ole tiiviit, jolloin oven ja karmien välissä on useamman millin välit.**

Kuva 11 Ovi ei ole tiivis.

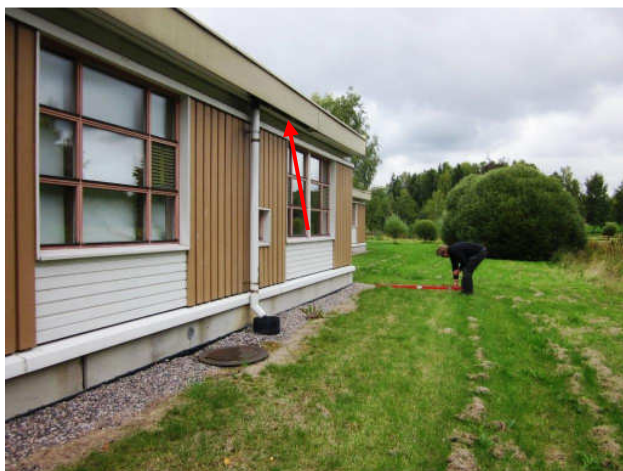
Räystäskourujen liittymissä syöksytorviin on vuoden 2007 tutkimuksien yhteydessä havaittu epätiivittä liittymiä ja vesi valuu osin ohi. Siitä, onko tilanne korjattu ei ollut tiedossa. **Kourujen alapuolisia räystäslautoja on kiinnittämättä (kuva 12).**

Kuva 12 Räystäslautoitusta on asentamatta.

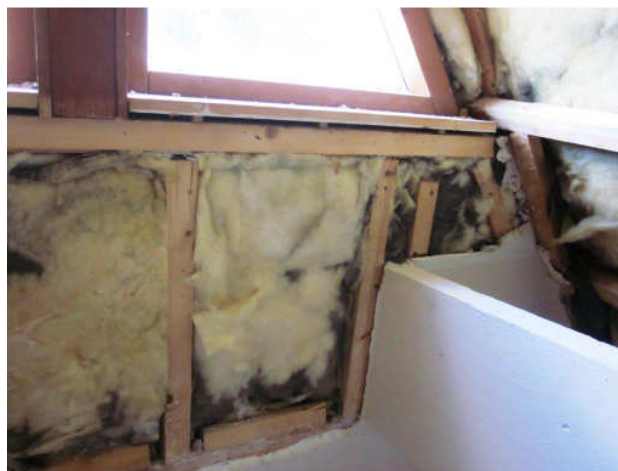
Kohteen eteistilojen kohdilla on kattolyhtyjä, joita on korjattu vuoden 2007 kuntotutkimuksien jälkeen. Pölyä keräävät ritilät on poistettu. Eteistilassa 57 oli kattolyhtyrakennetta avattu poistamalla kipsilevytystä. Näkyvillä olevat puurakenteet ovat terveen värisiä, mineraalivillaeristeissä on tummentumia (kuva 13). Kattorakenteeseen on tehty kuntotutkimuksia vuonna 2007 (pvm. 31.10.2011), jossa rakenteet on käyty läpi kattavasti. **Yhteishallitilassa 29 on seinän yläosalla verhokotelon vierellä katon kipsilevyssä vanhoja vesivuotojälkiä. Pilkut viittaavat pinnan mikrobivaurioon (kuva 14).** Yläpohjarakenteissa ei muutoin havaittu vesivuotojälkiä. Käytävien alakattolevyjä on vaihdettu hiljattain.

Kuva 13 Kattolyhtyrakennetta. Puurakenteet terveen värisiä. Mineraalivilloissa ilma-
vuotojen aiheuttamia tummentumia.

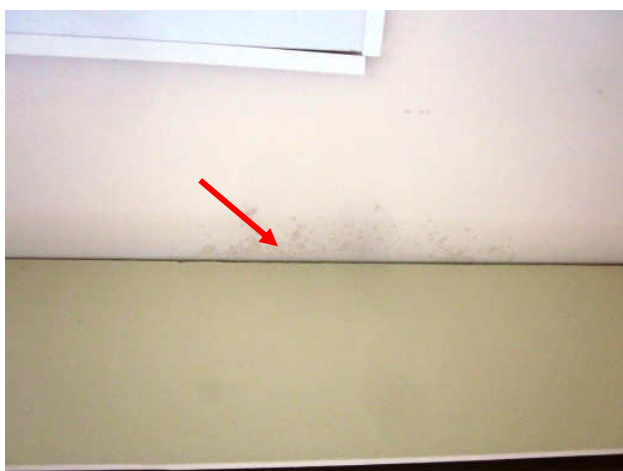
Kuva 14 Vanha kosteuden aiheuttama jälki
katossa. Mikrobivaurioon viittaavia
pilkkuja.

**Yhteistilan 29 kohdalla kattolevyä ja verhokotelo avataan rakenteen kunnan selvittämiseksi.
Vaurioituneet kattolevyt vaihdetaan.**

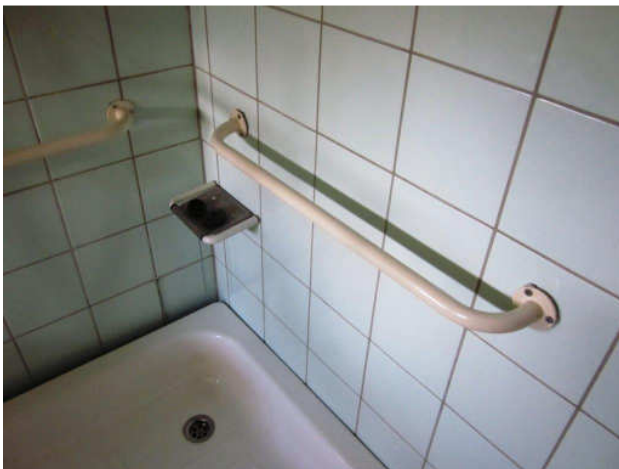
Pesu-/ WC-tilan 21 suihkukulmassa olevien nousutukien kiinnityskohdat ovat tiivistämättömät (kuva 15). Yhden kattolyhdyn kohdalla on IV-konehuone, jolloin lattialla on hitsattu muovimatto ja juurinostot seinälle. Alustatilaan johdetun IV-kanavan läpivienni vaikutti epätiiviiltä. Lisäksi lattiasa on läpiviennin vierellä tiivistämättömiä porausreikiä.

Kuva 15 Kiinnityskohtia ei ole tiivistetty.

Tilan 21 nousutukien kiinnityskohdat tiivistetään silikonimassalla.

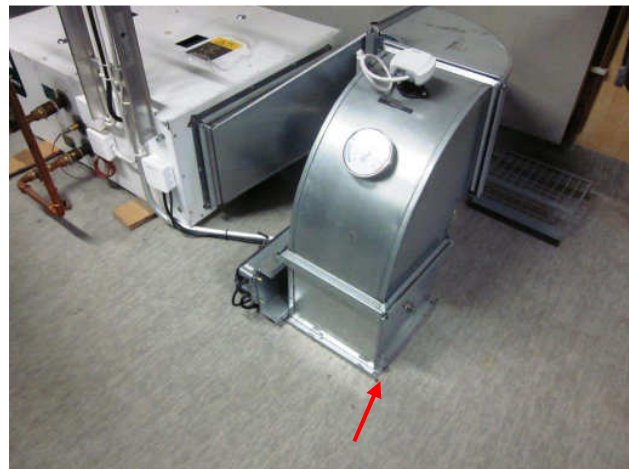
Kuva 24 Tiivistämättömiä porareikiä.

IV-konehuoneesta alustatilaan viety kanavan läpivienti tiivistetään ja poraiät tiivistetään.
