## ENSIRAPORTTI

Vaskivuoren Lukio  
Virtatie 4, Vantaa

raportointipäivä : 4.8.2011

TYÖNUMERO: A11584  
s.2/6

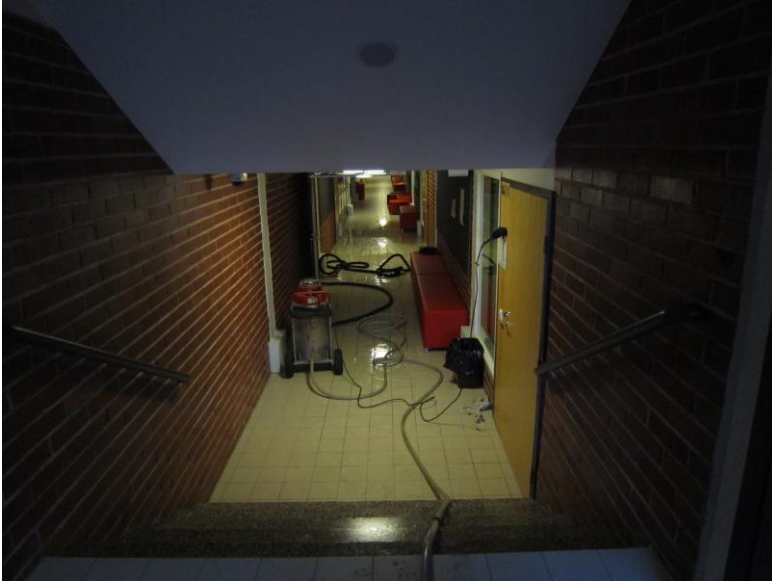
Käytävä päivystystyön aikana 30.7.2011

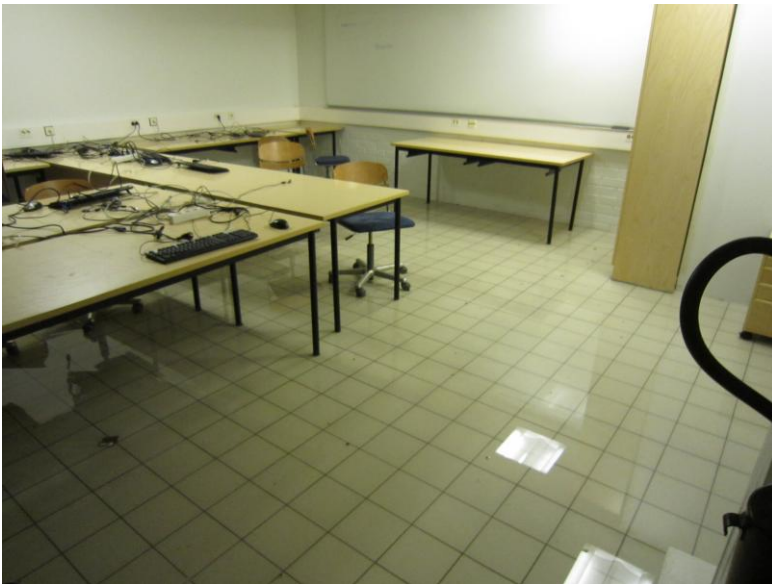
ATK-luokka 037 päivystystyön aikana

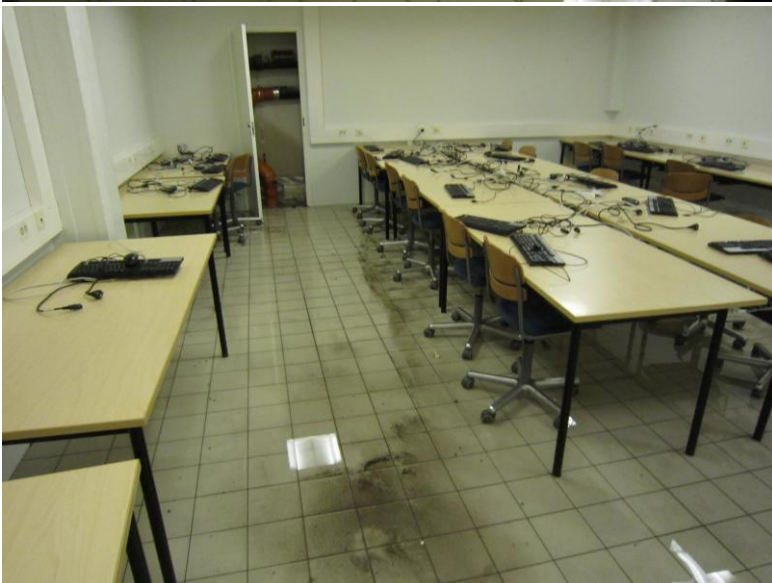
ATK-luokka 037 päivystystyön aikana

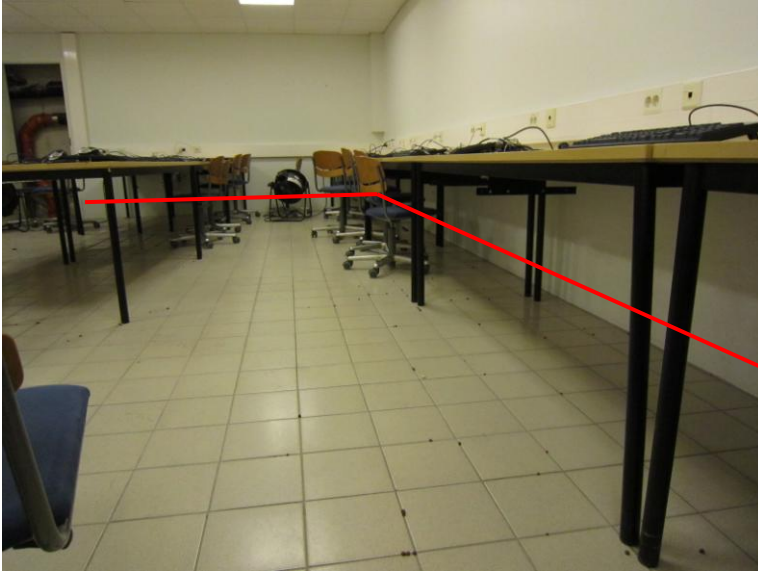
Huoneen 037 päätyseinän sekä pitkän levyseinän alareunoissa havaittiin huomattavasti kohonneita pintakosteusarvoja 10-40cm:n korkeudelle saakka, noin 20m:n pituisella matkalla (ks. valokuvat).

Johtopäätökset:  
Kellaritiloihin tulvinut vesi on päässyt nousemaan kapillaarisesti kipsiseinien alareunoihin. Pinnoittamattomat tiiliseinät ovat ehtineet kuivua ennen mittausten suorittamista. Kevyiden väliseinien runkomateriaali, sekä todennäköinen eriste sekä niiden kunto selviävät vasta seinien alareunojen purkamisen yhteydessä.

Luokkahuoneen 037 seinien alareunat todettiin kosteiksi 3.8

- kostuneiden seinien alareunojen purku
- seinärunkojen tarkastus
- märkien eristeiden purku
- rakenteiden sekä lattioiden desinfiointi

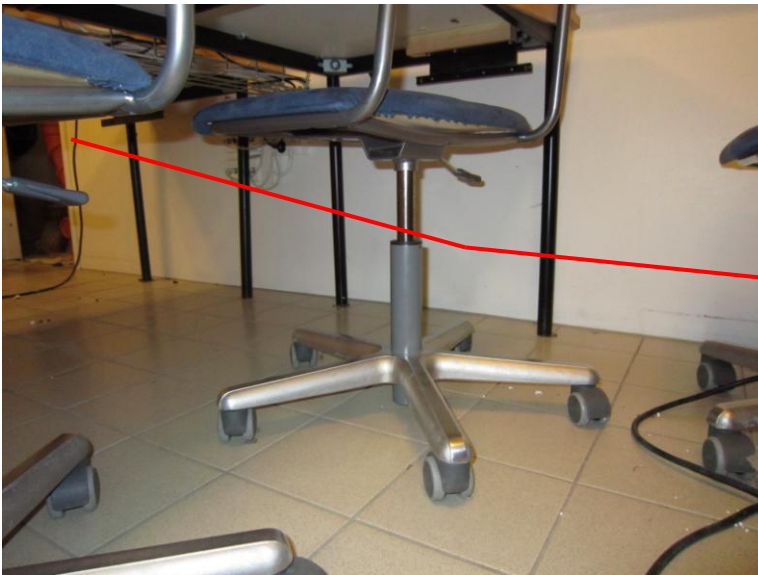
Päätöseinällä kosteus on noussut korkeimmalle putkikanaaliin johtavan oven ympärillä
