18.6.2014

Vaskivuoren lukio
Virtatie 4
01600 Vantaa

Luokan 221 vesivahingon jälkeinen kosteus- ja sisäilmatekninen tutkimus.

Vahanen Oy
Linnoitustie 5
02600 Espoo

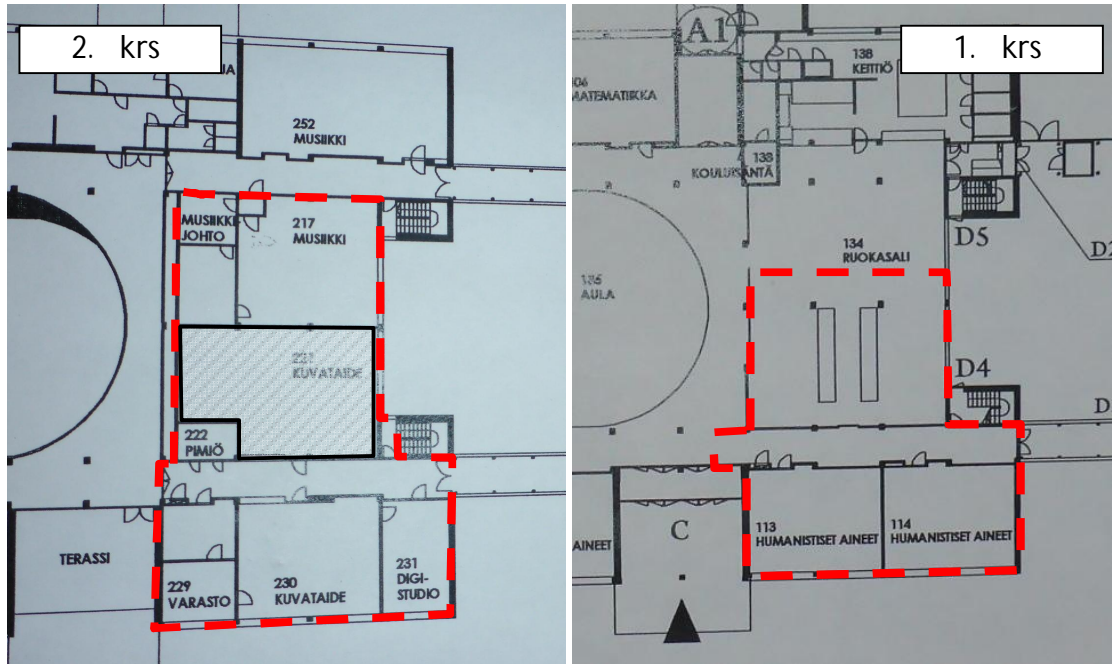
Kuvat 1 ja 2. Tutkimusalueet on rajattu kuvaan punaisilla katkoviivoilla. Vesivahinko tapahtui syksyllä 2013 toisen kerroksen kuvataideluokassa 221 (tila on esitetty kuvassa 1 rasteroituna). Kuvissa esitettyjen tutkimusalueiden lisäksi tarkastettiin aistinvaraisesti kuvassa 2 luokkien ja ruokasalin välissä olevan käytävän alapuolella, kellarikerroksessa sijaitseva putkikäytävä.

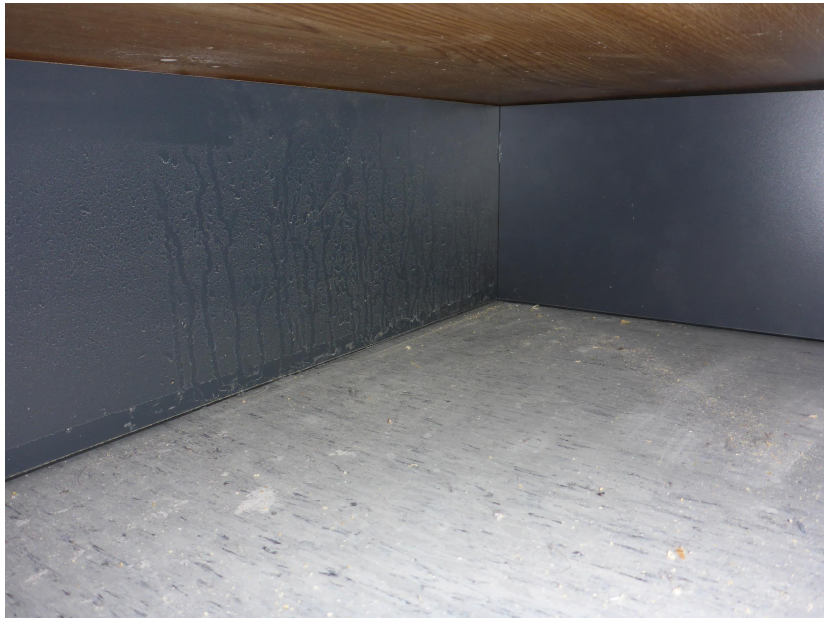
Kuva 3. Luokan 221 kiintoalakaapin alla, kaapiston takasokkelilevyssä on havaittavissa veden valumajälkiä.

Kuvataideluokassa 221 todettiin myös paikallinen alakaapiston sokkelirakenteen kosteusvaurio sekä paikalliset maalipintavauriot luokan ja käytävän 201c väliseinärakenteen alaosassa.

- 1) lattiapäällysten ja lattiatasoitteen poisto sekä rakenteen kuivatus kuvassa 12 esitetyiltä kohonneiden pintakosteuslukemien alueilta (vähintään 20 cm vaurioitumattoman rakenteen puolelle). Tämä edellyttää pimiön 222a väliseinän edustalla olevan kiintoalakaapiston irrotusta.
 - rakenteen riittävä kuivuminen varmistettava luotettavilla rakennekosteusmittauksilla ennen uusien pintarakenteiden ja –materiaalien asentamista
- 2) mahdollisen lämmityspatteriputkivuodon olemassaolon selvitys
- 3) luokan ja käytävän 201c väliseinältä jalkalistojen poisto sekä maali- ja tasoitepinnan poisto alakaapiston alapuoleiselta osalta. Lisätoimenpiteet arvioidaan lattian kuivatuksen jälkeen (toimenpidevaihtoehdot on esitetty kohdan 5.2. kohdassa 4).
- 4) kuvissa 4 ja 5 esitetyn alakaapiston välisokkelirakenteen uusiminen
- 5) luokan kynnyksen irrotus, kunnon tarkastus ja tarvittaessa kynnyksen uusiminen

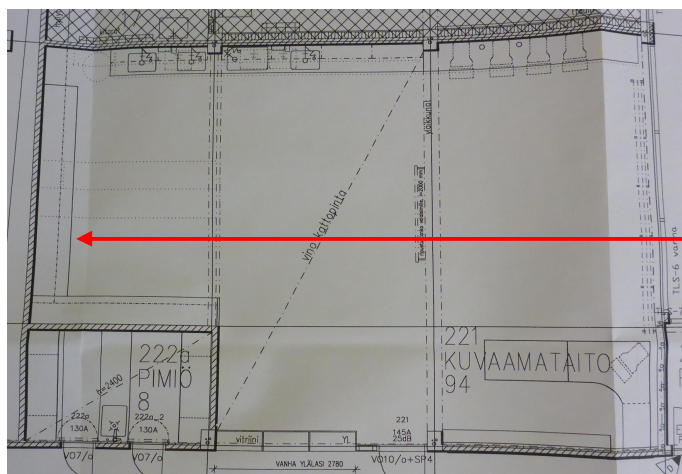
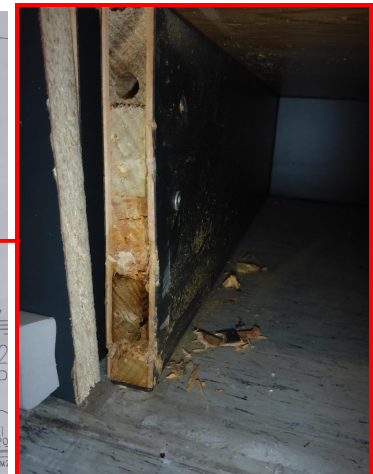
Kuvat 4 ja 5. Luokan 221 koulun aulan suuntaisen seinän kiintoalakaapiston välisokkelirakenne on alaosastaan kosteusvaurioitunut.

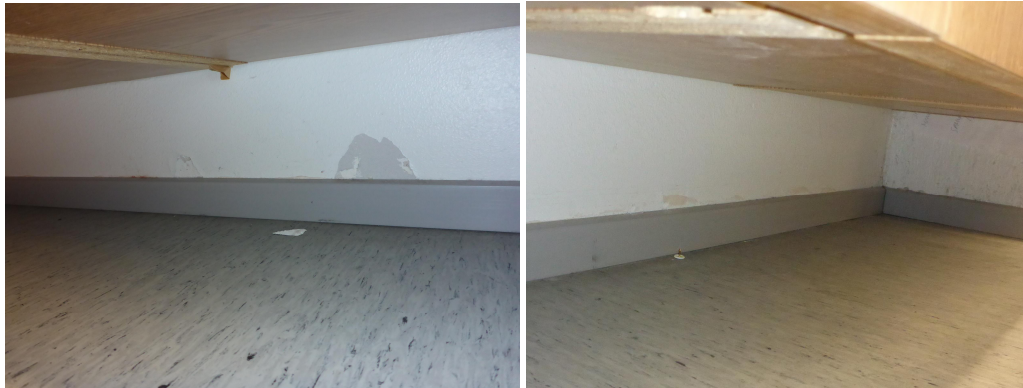
- luokan 221 ja käytävän 201C välisen vitriinikaapin alasokkelitilassa ei havaittu vaurioon viittaavia tekijöitä, kuten puun muodon- tai värimuutosta tai vaurioon viittaavaa hajua
- luokan kiintoalakaapiston sokkelilevyssä vuotokohdan alapuolella havaittiin veden valumajälkiä (kuva 3).
- luokan koulun aulan suuntaisen seinän kiintoalakaapin välisokkelirakenteen alaosassa on kosteusvaurioitunut (kuvat 4 ja 5).
- luokan ja käytävän 201C väliseinän alaosassa on havaittavissa paikalliset pienet kohdat, joissa seinän maalipinta on irronnut alustastaan (kuvat 6 ja 7).

Kuvat 6 ja 7. Luokan ja käytävän 201C väliseinän alaosan maalipinta on irronnut alustastaan paikallisesti.

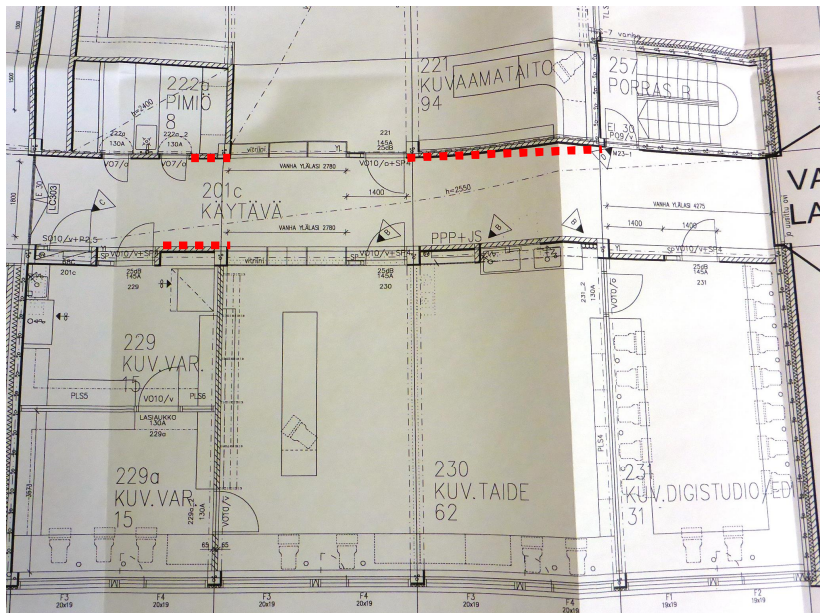
- käytävän osuudelta irrotetuissa jalkalistoissa havaittiin mikrobiperäistä hajua käytävän 201c ja luokan 221, käytävän 201c ja pimiön 222a sekä käytävän 201c ja varaston 229 väliseinien kohdilta (kuva 8)
- runkobetoni-laatalta lähtevän tiiliväliseinän alaosassa (lattianrajassa) havaittiin jalkalistojen poiston jälkeen myös mikrobiperäistä hajua, voimakkaimmin mikrobiperäistä hajua havaittiin käytävän 201c ja luokan 221 väliseinän alaosasta porrashuoneen 257 puoleisessa seinäosassa.

Kuva 8. Käytävän 201C jalkalistoissa ja tiiliseinän alaosissa havaittiin mikrobiperäistä hajua kuvassa punaisella katkoviivalla esitetyissä kohdissa.

Käytävän 201c ja ympäröivien tilojen välinen tiilirakenteinen väliseinä on myös tapahtuneen vesivuodon seurauksena kastunut alaosaan ja jalkalistat ovat osittain mikrobivaurioituneet. Myös tiiliseinien alaosissa havaittiin mikrobiperäistä hajua, joka todennäköisesti johtuu seinärakenteen kastumisesta.

- 1) jalkalistojen poisto kuvassa 8 katkoviivoilla esitetyistä kohdista
- 2) lattian reunimmaisen kvartsvinyylilaatan poisto kuvassa 17 esitetystä laajuudesta

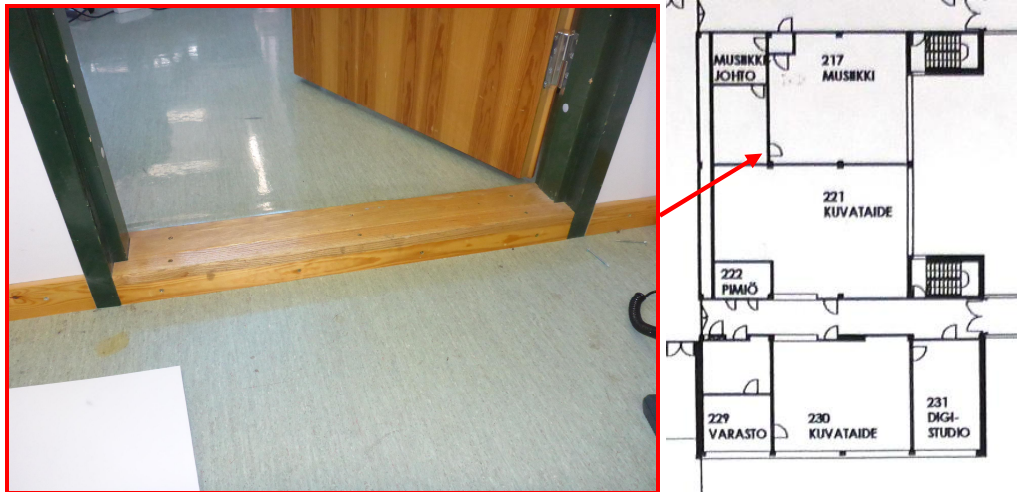
- musiikkiluokan varastossa, luokkaan johtavan oven kynnyksen kohdalla (kuvat 9 ja 10) havaittiin aavistuksen mikrobiperäistä hajua.

Kuvat 9 ja 10. Musiikkiluokan varastosta musiikkiluokkaan 217 johtavan oven kynnyksen kohdalla havaittiin aavistuksen mikrobiperäistä hajua.

- 1) varaston ja musiikkiluokan 217 väliseinän alaosan uusiminen kuvassa 18 esitetyistä kohdasta
- 2) varaston ja musiikkiluokan 217 oven kynnyksrakenteen uusiminen

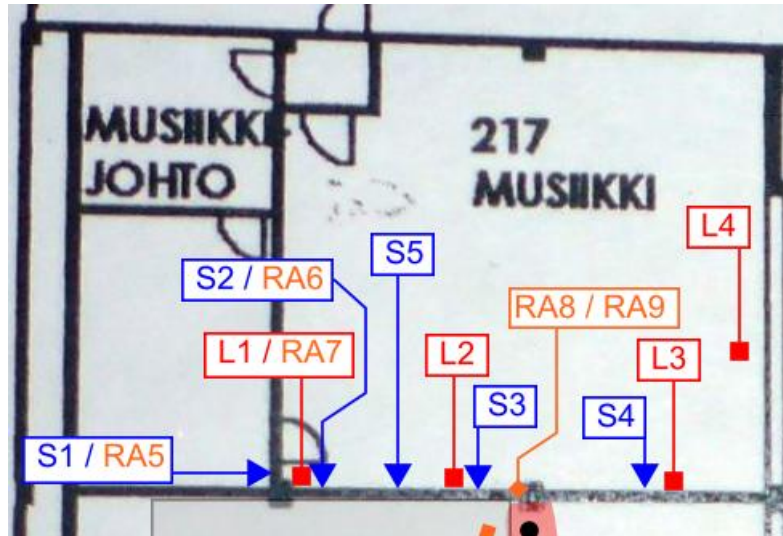
- musiikkiluokan lattian ja seinän akustiikkarakenteiden villoissa (ääneneristyksen vuoksi asennetuissa villoissa) havaittiin rakennevausten yhteydessä aavistuksen pistävää hajua kuvassa 11 esitetyissä kohdissa S1/RA5, S2/RA6 ja L1/RA7. Rakennevauskohdissa ei havaittu kuitenkaan vaurioon viittaavia rakenteiden väri- tai muodonmuutoksia.

Kuva 11. Musiikkiluokan koolatun lattian ja seinän rakenneavauskohdissa RA5, RA6 ja RA7 havaittiin rakenteissa olevissa villoissa aavistuksen pistävää hajua.

Musiikkiluokan 217 ääneneristysrakenteissa (seinässä ja lattiassa) sekä musiikkiluokan 217 ja sen viereisen väliseinän villassa havaittiin aavistuksen pistävää hajua, joka viittaa rakenteiden vaurioitumiseen paikallisesti. Rakenteiden kosteuspitoisuudet olivat nyt mittaushetkellä kuitenkin alhaiset.

- 3) musiikkiluokan 217 lattian ja seinän ääneneristysrakenteiden uusiminen kuvassa 18 esitetystä laajuudesta
- purkutöiden yhteydessä purettujen alueiden rakenteiden kunto tarkastettava vähintään aistinvaraisesti ja tarvittaessa purkutyötä laajennettava.

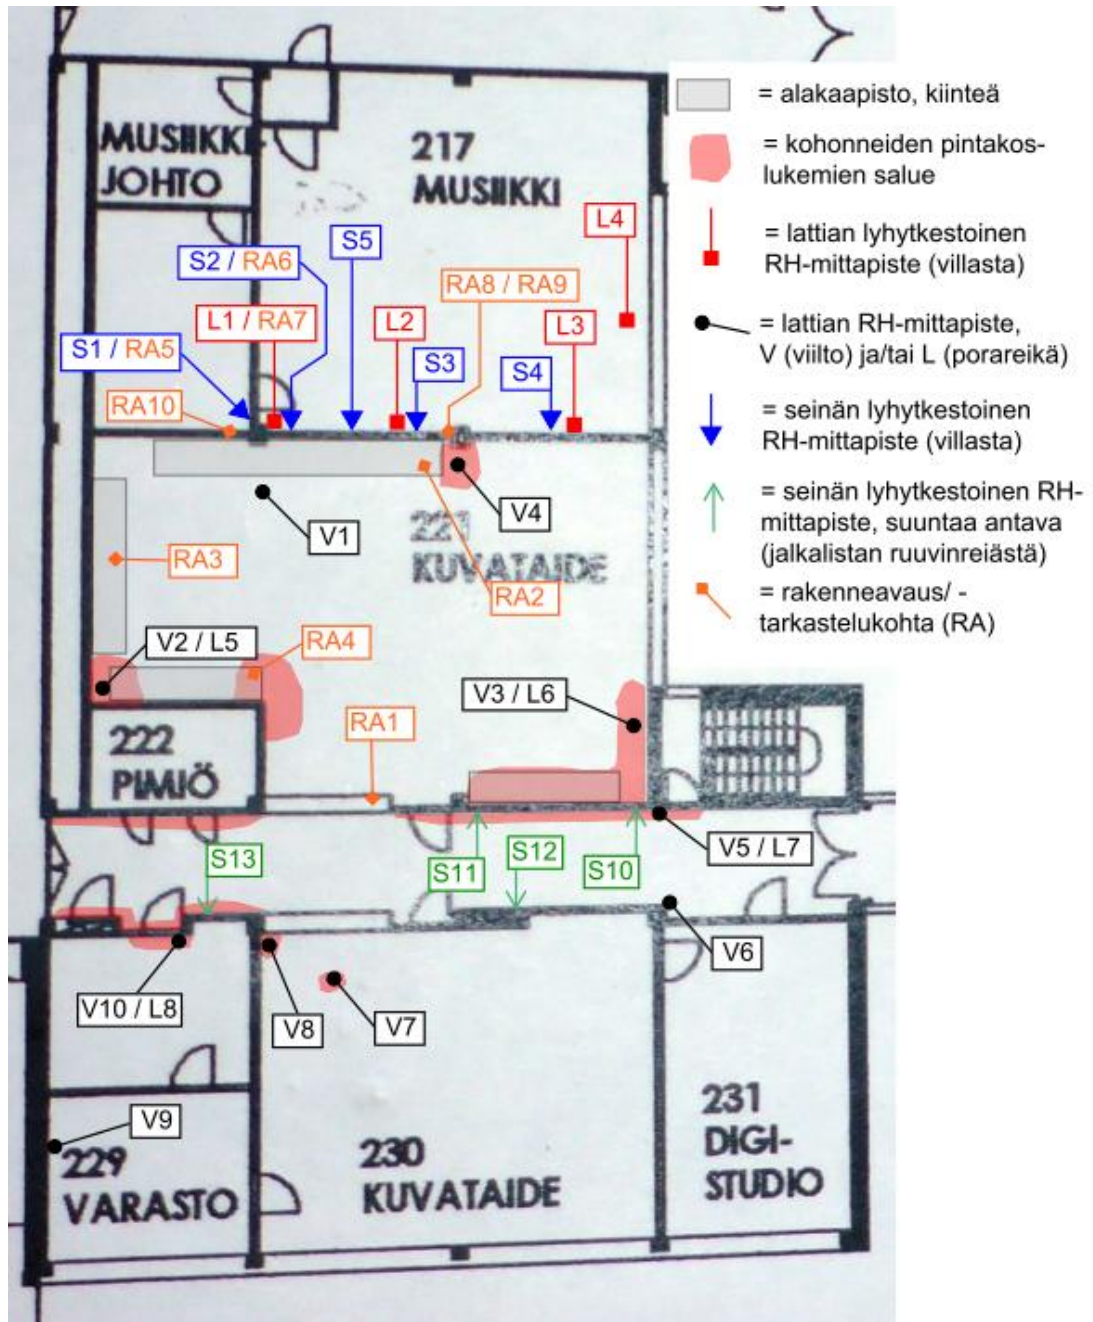
Kuva 12. 2. kerroksen pintakosteuslöydökset, rakennekosteusmittapisteiden ja rakenne-tarkastelu kohtien sijainnit (tulostussuositus värillisenä).

Pintakosteuskartoituksessa todettiin muutamia alueita, joissa lattian pintakosteuslukemat olivat muuta lattiaa korkeammat. Toisen kerroksen muuta lattiaa korkeampien pintakosteuslukemien alueet on esitetty kuvassa 12 ja ensimmäisen kerroksen muuta aluetta korkeampien pintakosteuslukemien alueet on esitetty kuvassa 13.

Aistinvaraisten havaintojen ja mittaustulosten perusteella toisen kerroksen kuvataiteen luokan 221 lattian reuna-alueilla on paikallisia alueita, joissa lattiarakenne on syksyllä 2013 tapahtuneen vesivuodon seurauksena kastunut ja kosteuspitoisuus on edelleen korkea. Luokan lattian kosteuspitoisuus porrashuoneen 257 väliseinän läheisyydessä on rakenteen pintaosasta kapillaarialueella ja täysin ei voida pois sulkea mahdollisen lämmityspatteriverkoston putkivuotoa.

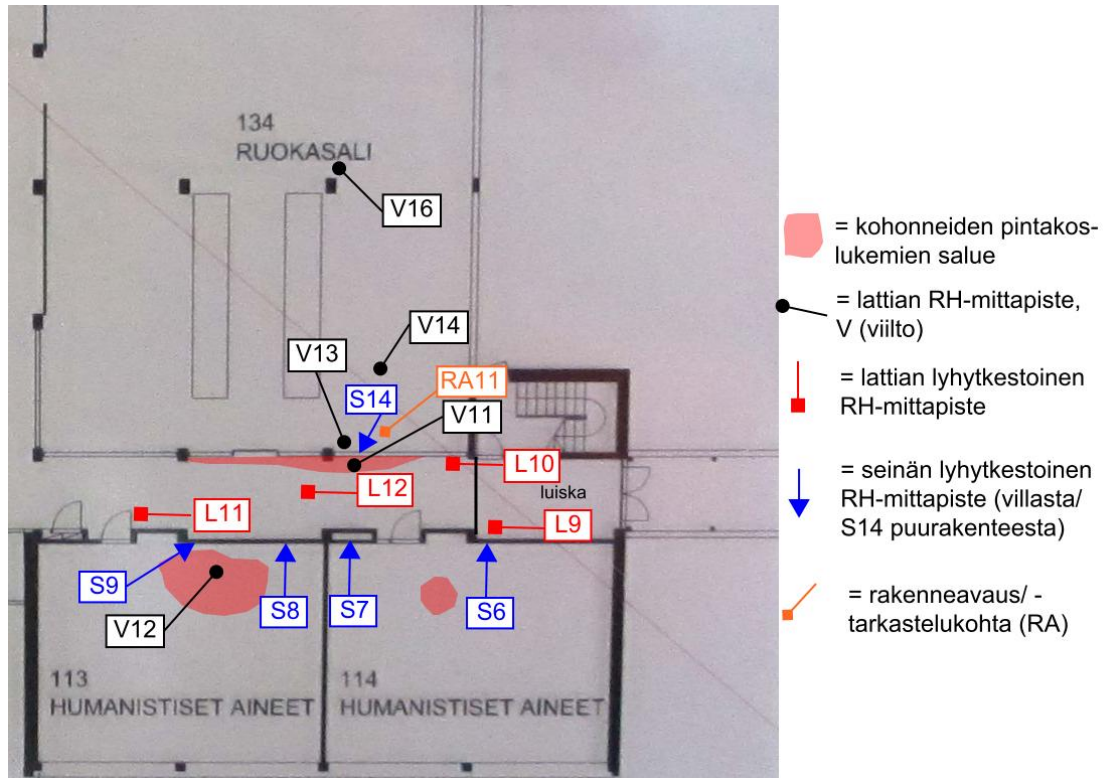
Kuva 13. 1. kerroksen pintakosteuslöydökset, rakennekosteusmittapisteiden ja rakenne-tarkastelukohtien sijainnit (tulostussuositus värillisenä).

Ensimmäisen kerroksen aistinvaraisten tarkastelujen ja mittaustulosten perusteella ei ole viitteitä rakenteiden kosteusvaurioitumisesta.

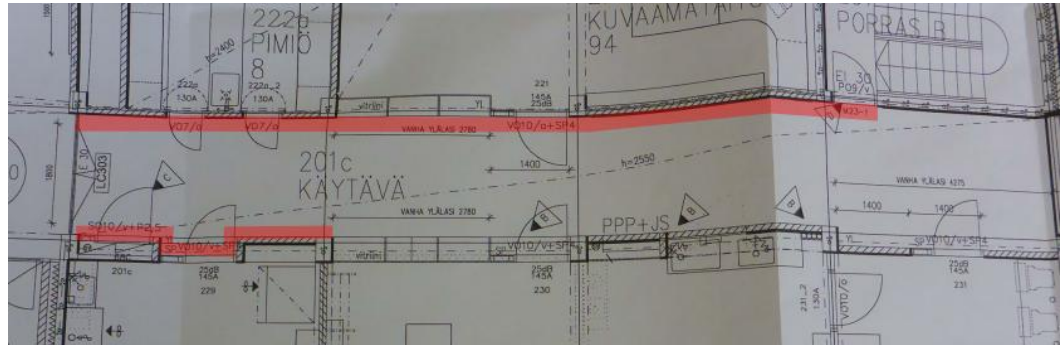
Käytävän 201c lattiarakenne on myös tapahtuneen vesivuodon seurauksena kastunut ja käytävän lattian kosteuspitoisuus on luokan 221 väliseinän läheisyydessä korkea.

Kuva 17. Käytävän 201c lattian reunimmaisen kvartsivinyylilaattarivin poisto kuvassa punaisella rasteroidulta alueelta.

- 3) lattian kuivatus poistetuilta kvartsivinyylilaatta-alueilta
 - rakenteen riittävä kuivuminen varmistettava luotettavilla rakennekosteusmittauksilla ennen uusien pintarakenteiden ja –materiaalien asentamista
- 4) tiiliseinien alaosien toimenpiteitä arvioidaan lattiarakenteen kuivatuksen jälkeen, vaihtoehtoiset toimenpiteet
 - tiiliseinän alaosan mekaaninen puhdistus/ hionta, jonka yhteydessä tiilimuuraussaumojen poistetaan muurauslaastia
 - tiilimuurauksen alaosan kapselointi tiiviillä pinnoitteella (esim. Ardex EP2001W tai TKR-pinnoitteella, huomioitava seinän alaosan muuttuminen ulkonäöllisesti)
- 5) porrashuoneen 257 kynnyksen irrotus, kunnon tarkastus ja tarvittaessa kynnyksen uusiminen.

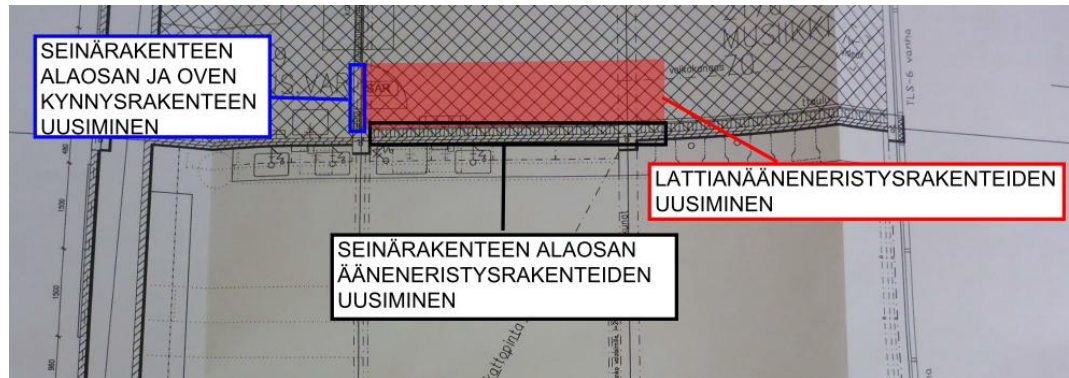
Kuva 18. Musiikkiluokan 217 varaston ja musiikkiluokan toimenpide- ja -laajuusehdotukset.
