VESIVAHINKOKARTOITUSLAUSUNTO

Vaskivuoren lukio, kellaritilat

Virtatie 4
01600 VANTAA

ASB-YHTIÖT,
ASB-Consult Oy Ab, Helsinki

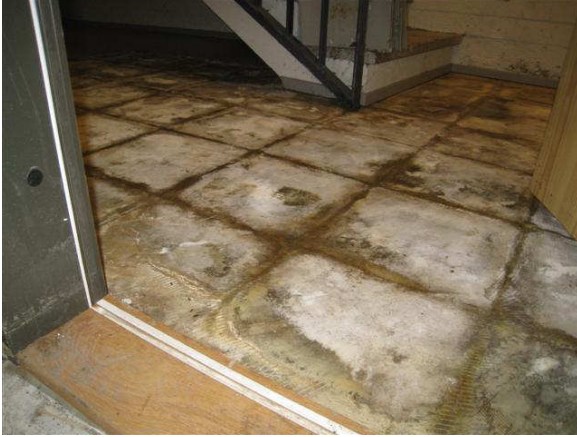
Tilaan 059/ porrashuone C asti vesi pääsi n. 4 cm korkean kynnyksen yli. Tarkastushetkellä 17.6.09 klo 12.30 lattian Hovi-vinyylilaattoja oli irrotettu lattiasta 2/ 3 alalta. Portaan alapäässä oli laatan pinnassa pienellä alueella vettä, tilan ilma oli kostea ja haisi vahvasti lattiatasoitteiden ja liiman kastumisen takia. Pintakosteuden tunnistin näytti maksimiarvoja lattiassa. Seinien alaosan kosteusarvot olivat lattiarajassa koholla.

Kuva 1 Porras C/ tila 059 on päässyt vettä kynnyksen yli.

Porrashuone C/ tila 059 lattiapinnoitteet, liima ja tasoite poistetaan ja rakenteet kuivataan, sekä tehdään uudet pinnat, kun kivirakenteet todetaan mittauksin riittävän kuiviksi uudelleen pinnoitettaviksi.

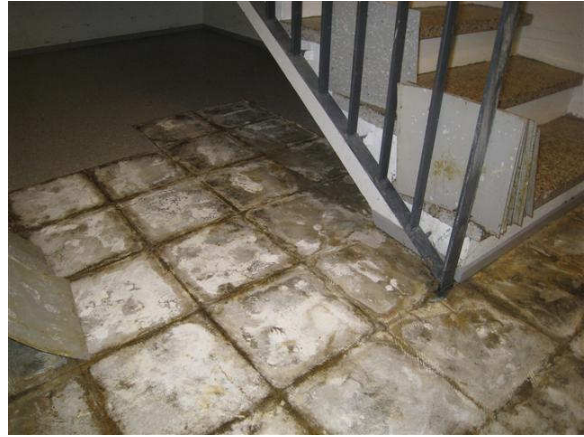
Kuva 2 Lattia oli 17.6.09 hyvin märkä ja pinnassa oli paikoin selvää vettä.

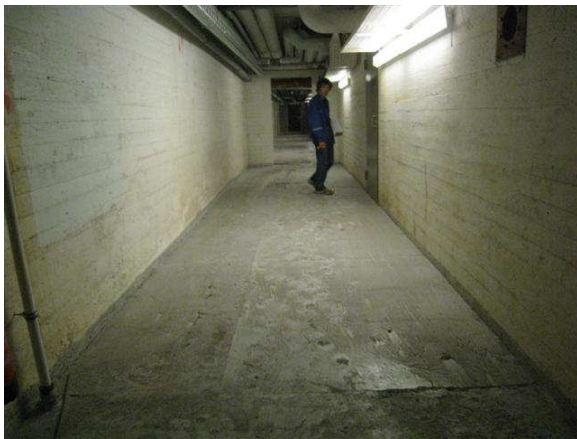
Käytävällä 016 on lattia maalattua betonia ja siinä on joitain valurautakansia. Pinnalla oli vielä jonkin verran likavesivanoja ja vesikattohuovasta peräisin olevia tummia väräki- teitä. Pintakosteusarvot olivat lähellä kuivaa arvoa tai hieman koholla.

Kuva 3 Käytävällä 016 on vesijälkiä ja likaa vesivuodon jäljiltä.

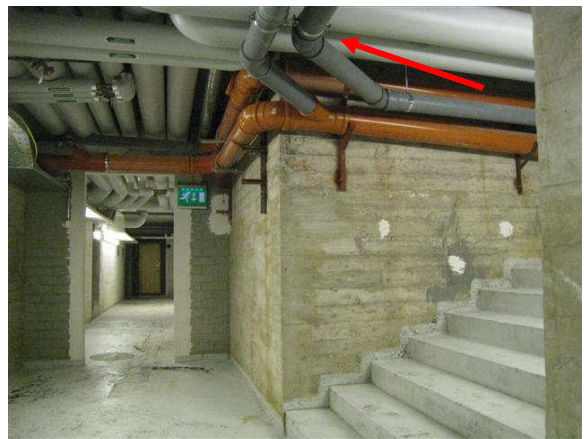
Vesivahinko on saanut alkunsa käytävällä 0167, jossa sadevesiviemäri on saadun tiedon mukaan irronnut liitoksestaan, jolloin kaikki sen kautta tullut vesi on päässyt kellarikäytävän lattialle. Tästä vuotopaikasta vesi on päässyt virtaamaan käytävää pitkin kahteen suuntaan, tilaan 059/ porras C ja tilaan 030/ opettajien työhuone.

Käytävän 016 sadevesiviemäriin liitoskohtaa tarkasteltiin. Vesivahingon aiheuttanut pettänyt liitoskohta on Ø 110 mm viemäriin mutkassa, jossa on 45 asteen kulma. Tästä viemäri jatkuu n. 1 metrin ja tekee toisen 45 asteen mutkan kääntyen näin käytävän 016c suuntaan, missä sadevesiviemäri liittyy n. 10 metrin päässä Ø 160 mm runkoviemäriin. Toteutus on tehty viemärisuunnitelman mukaan. Mittauksen perusteella Ø 110 mm viemäriin on koko matkalla riittävä kallistus, n. 1:100. Vuotanut Ø 110 mm viemäri on kannakoitu lyhyin, n. 10 cm, kierretangoin käytävällä 016a, mutta mutkakohtassa kannakoinnit ovat pidemmät n. 60 cm. Näin käytävälle 116c kääntyvä viemäriolosuus pääsee heilumaan helposti 2 cm liikettä. Tarkastushetkellä käytävän 116c viemäriä heilutettiin varovasti, jolloin samalla huomattiin, että vuotokohdalla toisen 45 asteen muhvikulman pään liitos lähti avautumaan hyvin helposti liukuen ja aukesi muutamalla heilutuksella yli 4cm ja olisi kohta auennut kokonaan. Saman muhvin toinen pää pysyi paikallaan. Kulmamuhvin päissä vaikutti olevan kiristettävä tiivistysrengas. Liitosta ei avattu, koska ei oltu varmoja saako sen uudestaan tiiviisti kiinni. Kouluisäntä kertoi, ettei em. liitoskohtaan oltu kajottu, vaan liitos oli vain painettu kiinni.

Kuva 4 Vuotopaikka 1 käytävän 016 ja käytävän 016c risteyksessä

Sadevesijärjestelmän liittymät ja kannakoinnit tulee huolellisesti tarkastaa ja tehdä korjaukset ja suorittaa paineellinen toimintakoe mahdollisine jälkikorjauksineen.

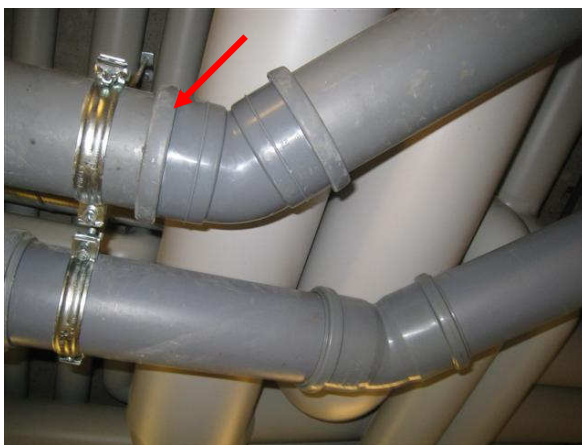
Sadevesiviemäriin vierellä kulkee Ø 110 mm jätevesiviemäri, jossa on myös 45 asteen kulmamuhvi, mutta siinä on kiinteät päät. Jätevesiviemäriin liitos oli hyvin kiinni.

Kuva 5 Tässä ylempänä on sadevesiviemäri (nuoli) ja sen vieressä jätevesiviemäri. Kulmaosat ovat erilaiset.

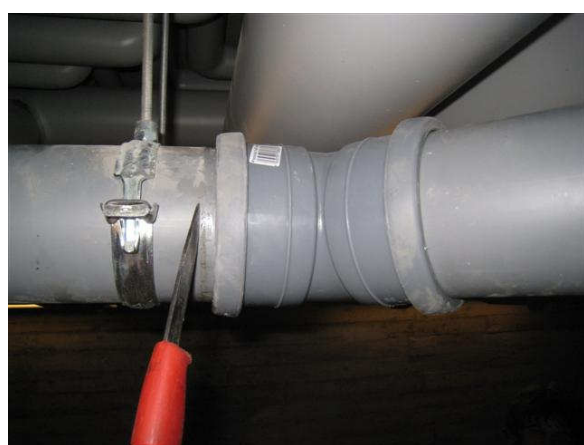
Vaikutti siltä, että sadevesiviemäriin löysän liitoksen takia on mutkassa tapahtunut vedenpainemuutosten takia liikkumista, kun pitkien kannakkeiden varassa oleva viemäri on liikkunut edestakaisin hivuttaen samalla liitosta auki.

Kuva 6 Tämä sadevesiviemärin muhvin pää pääsi luistamaan viemäriä kevyesti liikuttaessa.

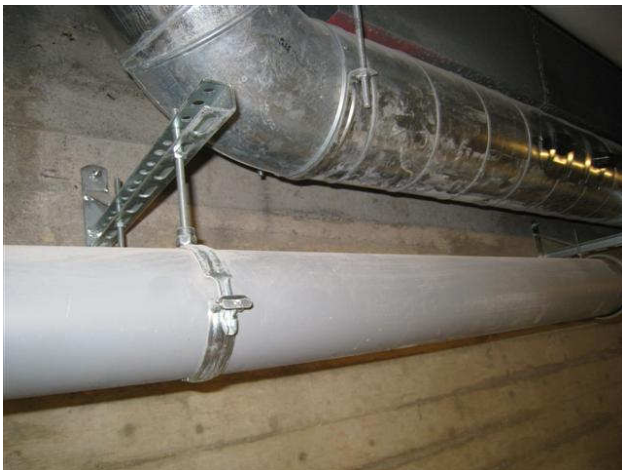
Kuva 7 Tässä kannakoinnit ovat lyhyet n. 10 cm ja kiinnitys on jäykkä.

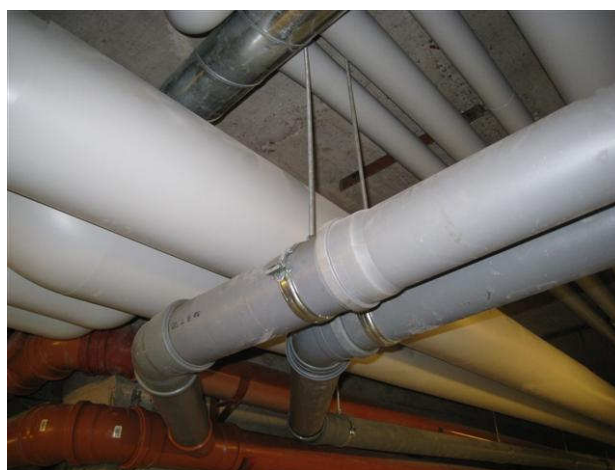
Kuva 8 Tässä kannakoinnit ovat n. 60 cm pitkät ja viemäri pääsee liikkumaan.

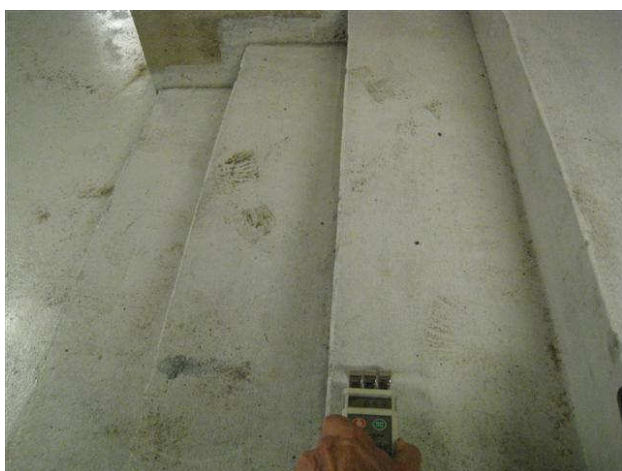
Vuotopaikan kohdalla olevien portaiden askelmien kosteusarvot olivat selvästi koholla tai koholla 4. askelman korkeuteen asti.

Kuva 9 Tasoeroportaiden pinta oli vielä selvästi kostea.

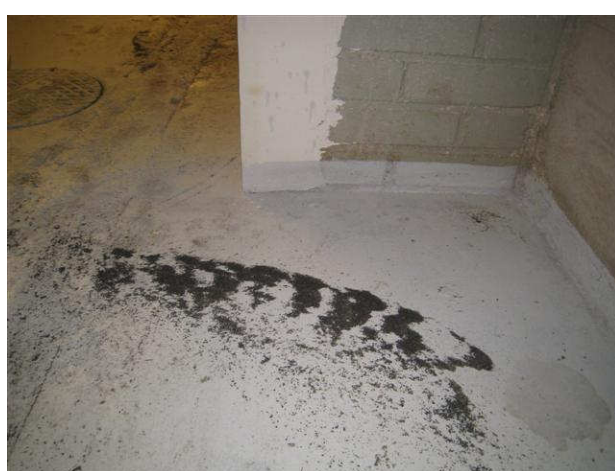
Kuva 10 Käytävän lattialla oli vielä kattohuovan sirotekiteitä siivoamatta.

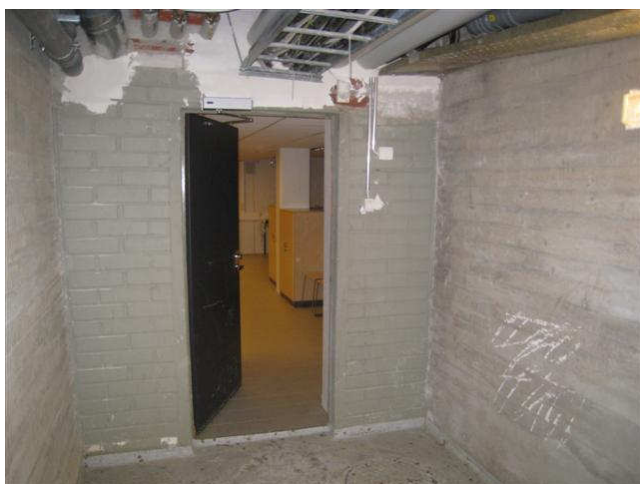
Tilassa 030/ opettajien työhuone on lattia laatoitettu. Kouluisännän saaman tiedon mukaan vettä on valunut kynnyksen kohdalta ohuelti n. 5 metrin päähän ovelta, mutta se on saatu pian poistettua. Tarkastushetkellä lattiapinnalla oli ovikynnyksen lähellä vielä likavanoja pyyhkimisen/ vesi-imuroinnin jäljiltä. Pintakosteusarvot vastasivat käytännössä kuivaa rakennetta.

Kuva 11 Tästä oven kynnyksestä oli päässyt vettä tilaan 030/ op.työtila.

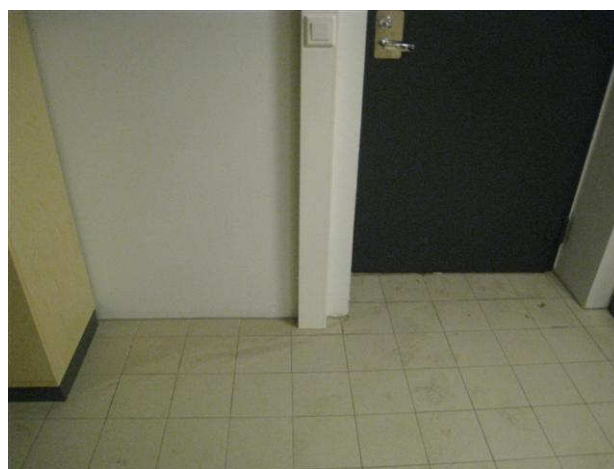
Kuva 12 Opettajien työtilan lattialla oli vielä likajälkiä vedenpoiston jäljiltä.

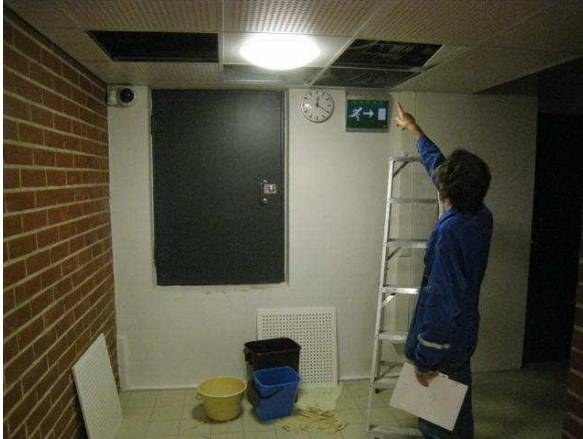
Vesivahinko on sattunut käytävän päässä sadevesiviemäriin liitoksen kohdalta. Kouluisäntä ei tarkasti osannut kertoa saamaansa tietoa tapahtuneesta, mutta lattialle oli tullut katon sadevesiviemäriin kohdalta vettä alakattolevyjen raoista. Kastunut alue rajautui hyvin lähelle vuotokohtaa.

Tarkastushetkellä käytävällä oli vielä rättejä ja sankoja, joissa oli vettä. Lattiapinnat olivat lähistöllä kuivat, mutta aivan kohdalla koholla. Muutama 60x60 cm kipsilevystä oleva kattolevy oli poistettu, kiviseinän yläreunasta repsotti lasikuitutapetin kulma, mutta seinän yläosa oli pintakosteusarvojen perusteella jo kuiva.

Kuva 13 Vahinkopaikka 2 käytävän 049 kohdalla, jossa oli vielä sankoja yms. Kouluisäntä Nevalainen osoittaa vuotoa paikkaa.

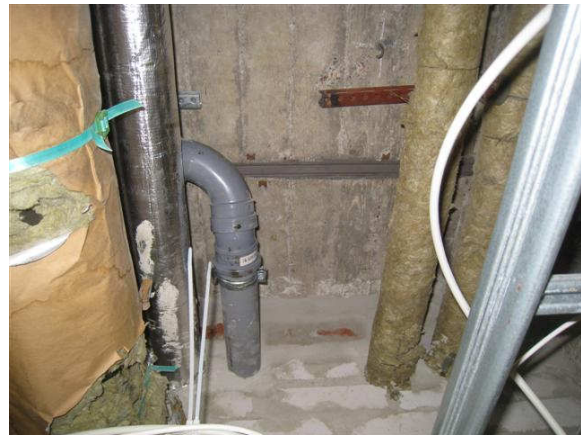
Vuotanut viemärikohta on Ø 70 mm sadevesiviemärissä, joka tulee 056/ op.väl.var. (056 äidinkieli varasto) suunnasta kulkien muutamien putkien yli ja tehden sitten 90 asteen mutkan kääntyen samalla n. 5 cm alaspäin ja jatkaen matkaa oven seinän läpi käytävälle 016b. Toteutus on hieman poikkeava suunnitelmiin nähden, sillä suunnitelmissa on mutka tehty käyttäen kahta perättäistä 45 asteen kulmaa. Kannakoinnin pituus on arviolta n. 20 – 25 cm.

Tehdyn tarkastuksen ja muun arvioinnin jälkeen arvioidaan, että tapahtuneet vesivahingot johtuvat sadevesiviemärien puutteellisesta kannakoinnista ja liitoskohtien tiivistysten peittämisestä normaalissa käyttötilanteessa, sekä jyrkästä mutkasta Vahinkopaikka 2 osalla.

Kuva 14 Vuotanut halk. 70 mm sadevesiviemäri, jossa on 90 asteen mutka kahden 45 asteen mutkan sijaan.

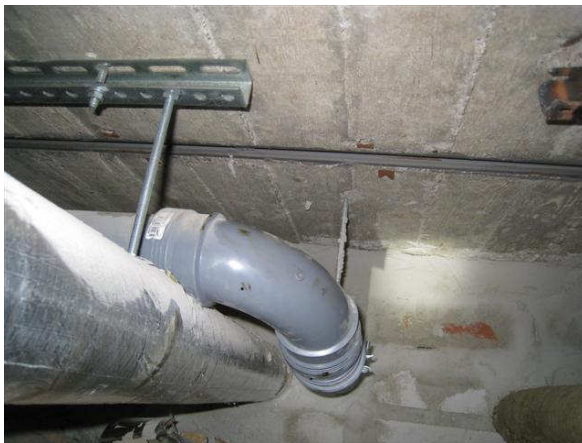
Kuva 15 Mutkakohdassa viemäriä samalla pudotetaan alemmas.

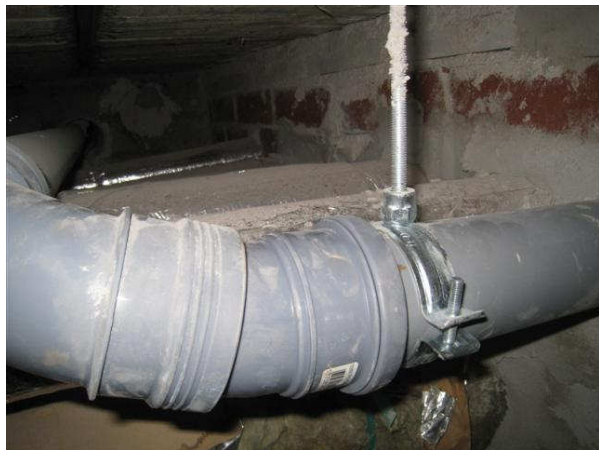
Liitoskohdalla on viereisten putkien eristyksissä vesijälkiä. Liitoskohdassa on kahden suuntaisesta mutkittelusta johtuen useita liitoksia ja sekalaisia viemäriinosa, joista osa vaikutti olevan nk. kiristettävä tiivistysmuovi, kuten Vuotokodassa 1. Hankalasta paikasta alakattorankojen ja putkien välissä johtuen liitosta ei pystytty tarkastamaan, eikä sitä voitu avatakaan.

Vaikutti siltä, että liitoskohta voi antaa hieman periksi kannakoinnin pituuden takia. Lisäksi 90 asteen kulmaan kohdistuu vedenpaineen vaihdellessa voimakkaita iskuja, jotka voivat aiheuttaa vesivuotoja liitoksien kohdalla ilman että liitos aukeaa kokonaan.

Kuva 16 Vuotojälkiä muiden putkien eristeiden pinnalla. Joku näistä liitoksista vuotaa. Kannakointi voi antaa periksi. Viemäri tulee tilan 056 suunnalta ja kääntyy jyrkästi käytävälle 016c.
