Työnumero : 09127

JVT- Seloste

**Vaskivuoren lukio
Kellaritilat
Virtatie 4, 01600 Vantaa**

**ASB-YHTIÖT, Scan-Clean Oy
Helsinki 1.7.2009**

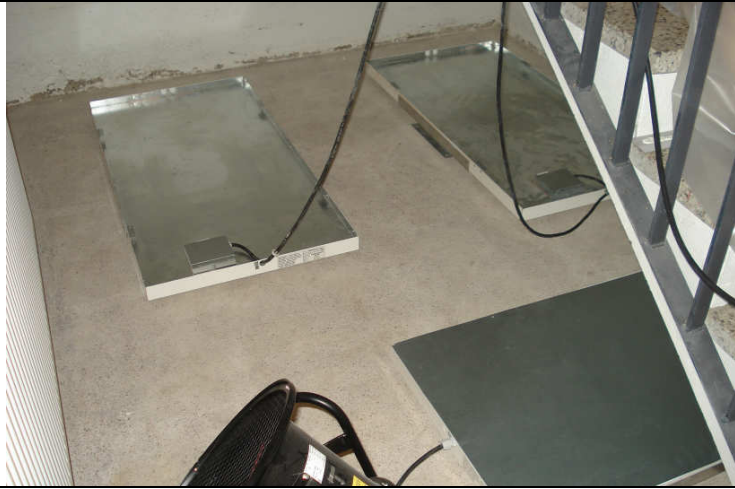
Porrashuone C/ tila 059:n vinylilaattojen alla oli vielä vesimärkää ja käytävällä 016 oli runsaasti veden mukana tullutta likaa.

Kuva 1. Porrashuone C/ tila 059. Vinyyliilaatat poistettu. Liima ja tasoite jyrsitty. Kuivaus asennettu.

Loput vinylilaatat ja jalkalistat irrotettiin sekä tilaan asennettiin tilakuivatus jotta lattia saataisiin pintakuivaksi liiman ja tasoitteen jyrsimisen mahdollistamiseksi.

Lattia jyrsittiin puhtaalle betonipinnalle ja desinfiointiin.

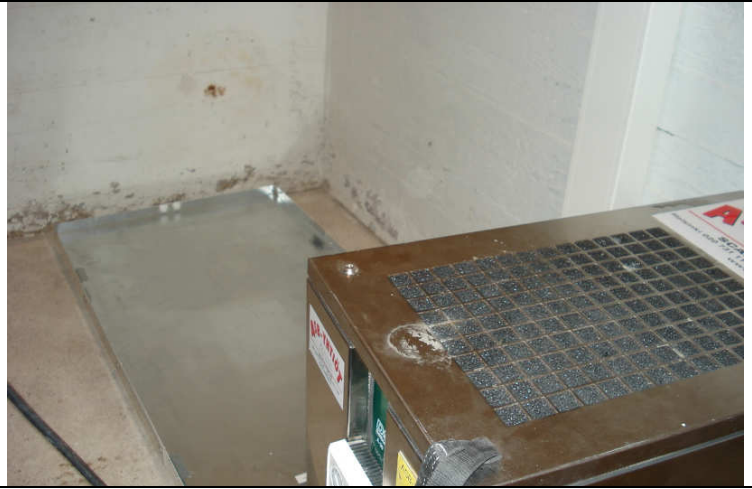
Kuva 2. Porrashuone C/ tila 059. Vinyyliilaatat poistettu. Liima ja tasoite jyrsitty. Kuivaus asennettu.

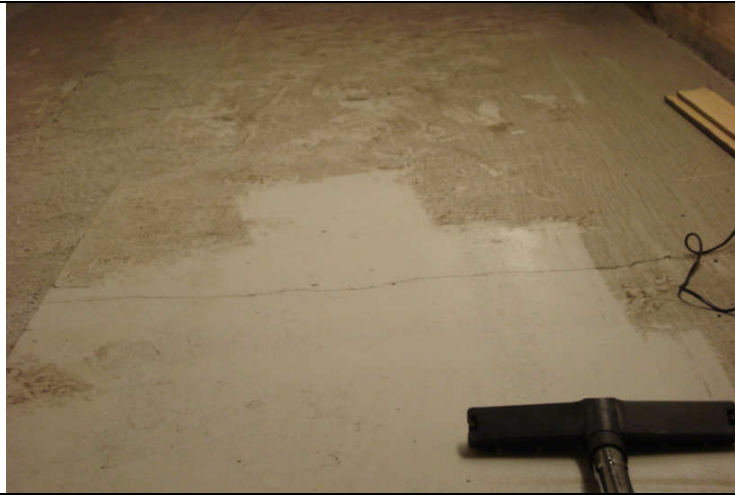
Kuva 3. Käytävä 016, imurointi käynnissä.

Lattian ja seinien alaosat (n. 20cm lattiasta) imuroitiin sekä desinfioidiin.

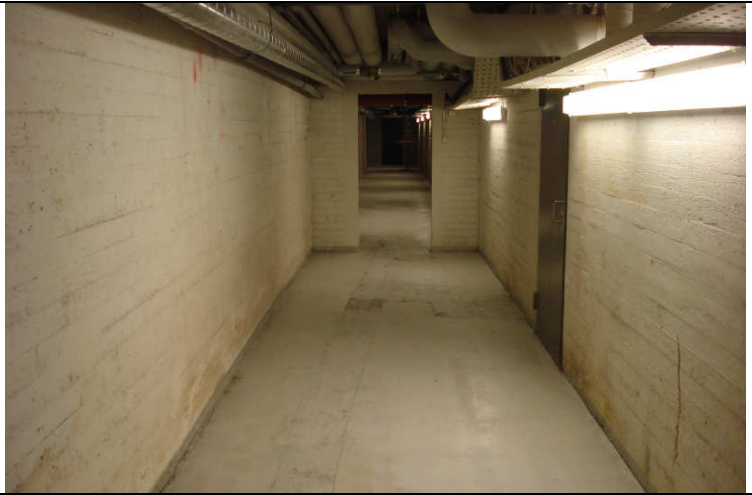
Kuva 4. Käytävä 016 imuroinnin jälkeen.
