Per Andersson  
Vantaan kaupungin tilakeskus, talonsuunnittelu

05.04.2005

Tässä tietoja Vehnätien päiväkodin ilmastointikanavista.

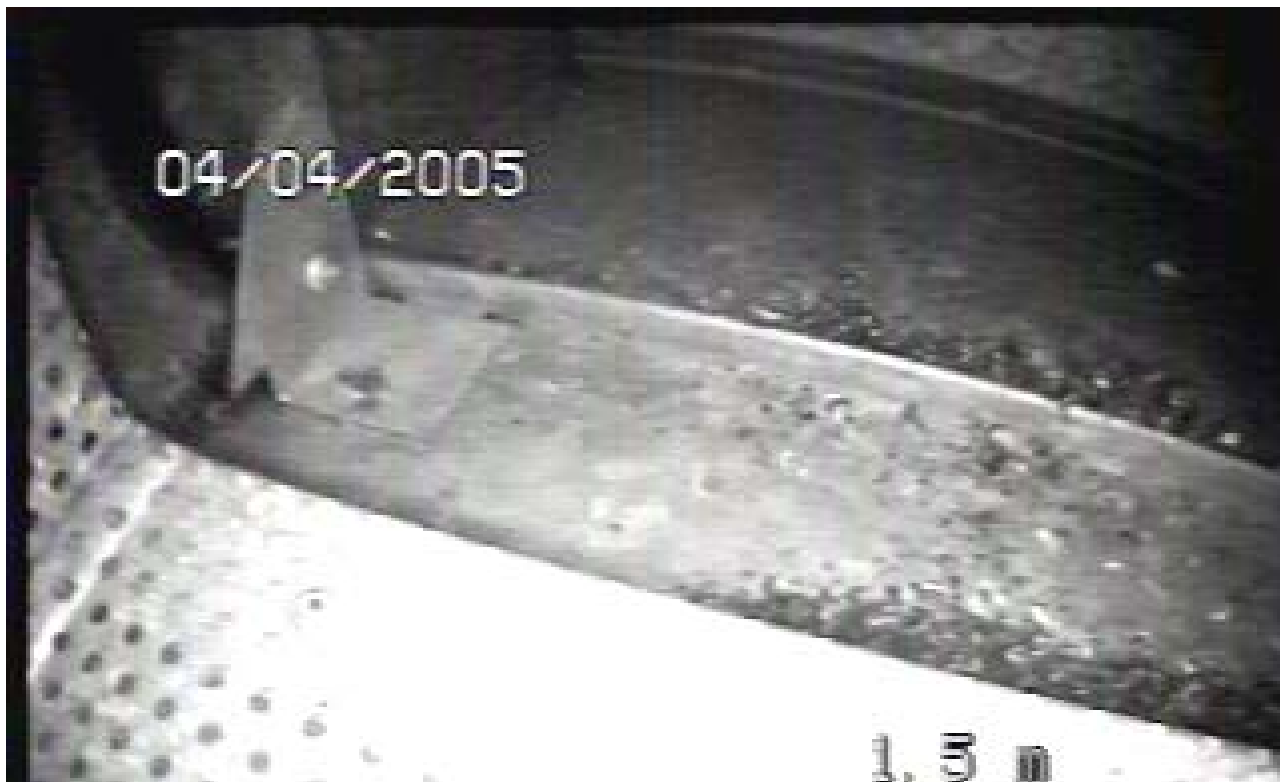
KUVA 1. Tuloilmakanavan pohjalla on melko paljon roskaa.

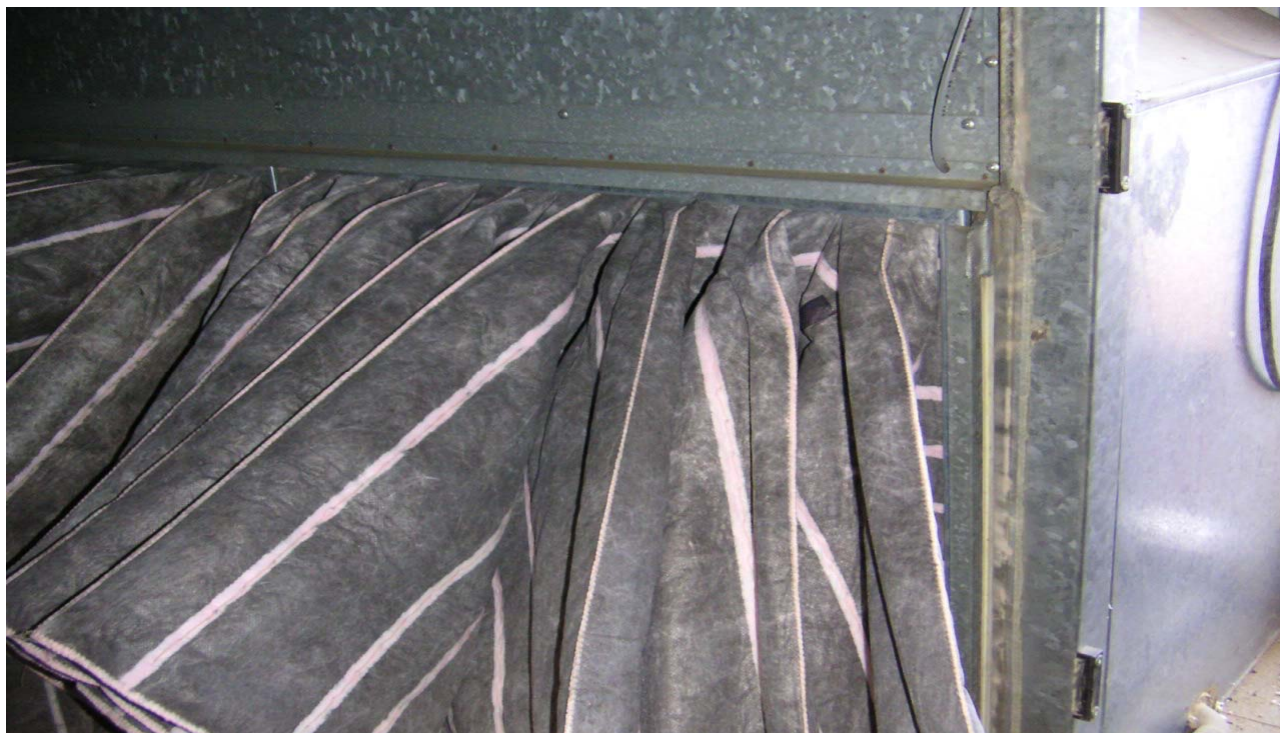
KUVA 5. Suodattimista tapahtuu ohivirtausta (= suodattamaton ilma pääsee huoneilmaan).

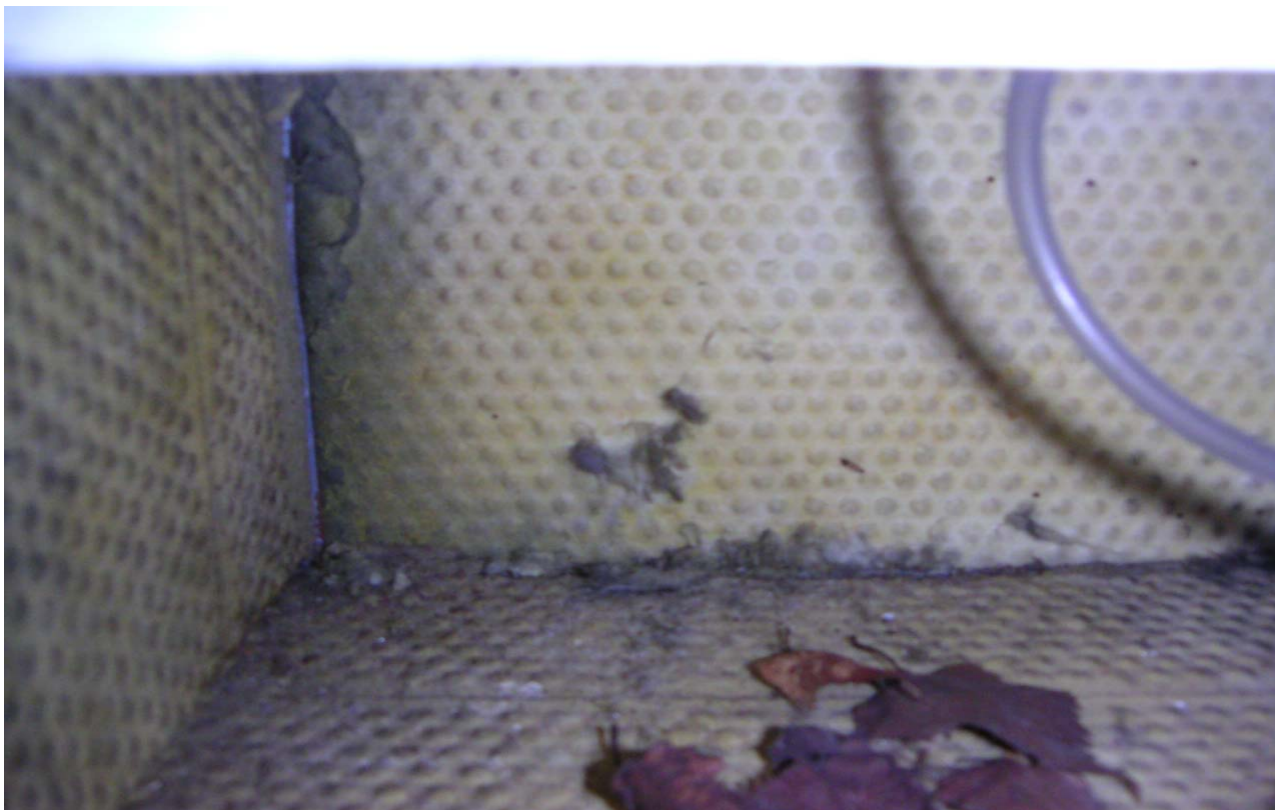
KUVA 2. Tasauslaaticoissa on paljon roskaa.

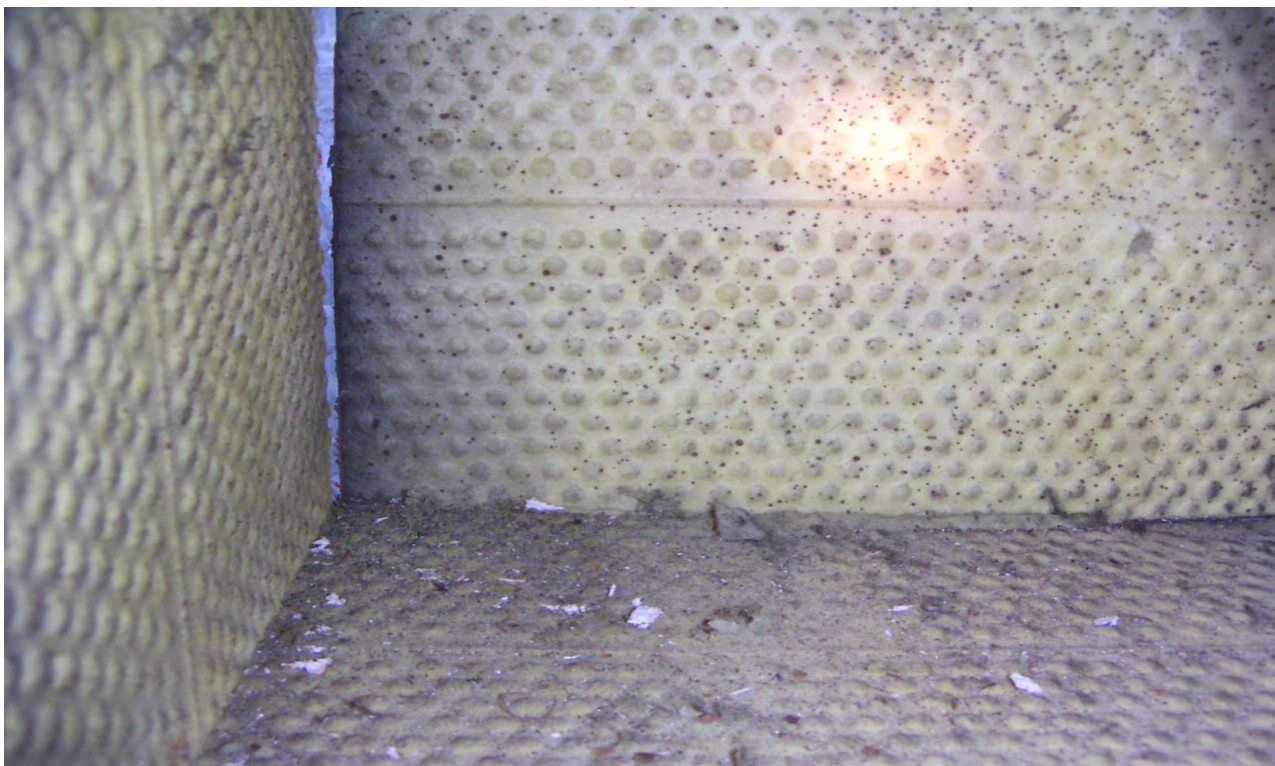
KUVA 3. Tasauslaaticoissa on paljon roskaa ja villan kappaleita.

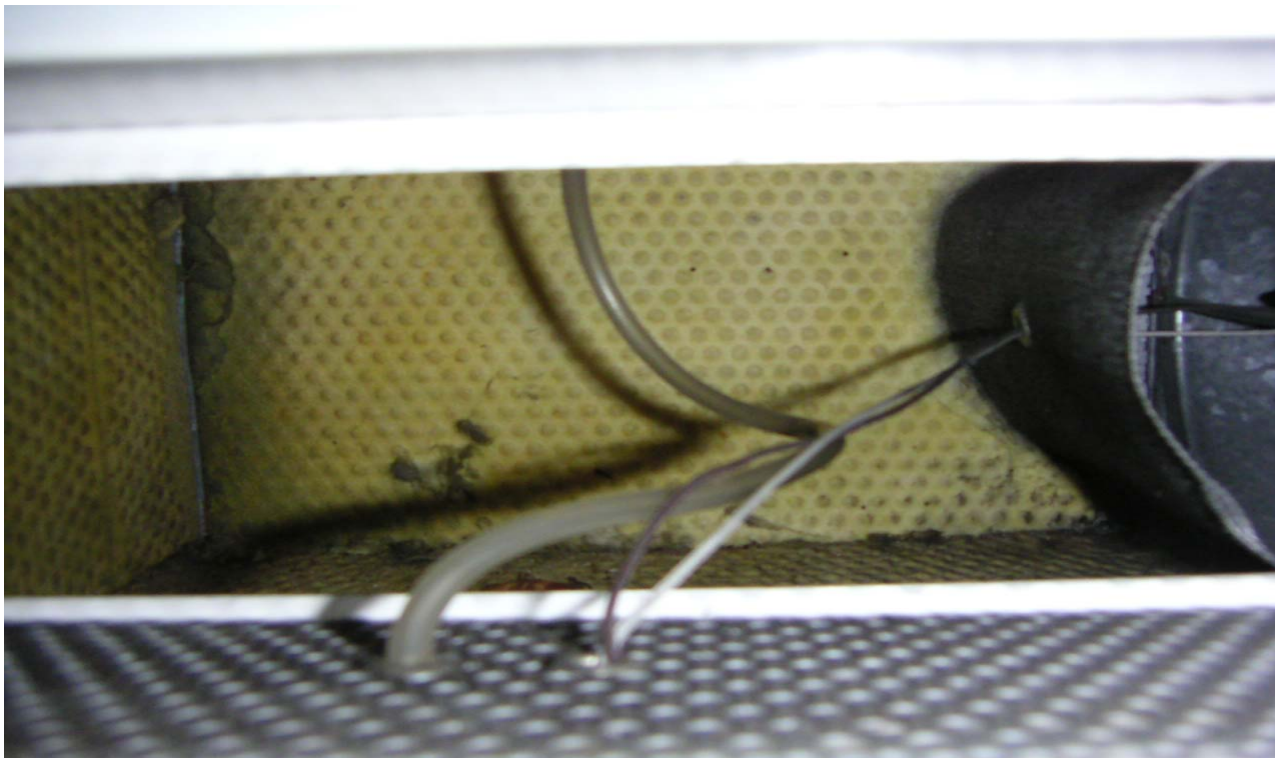
KUVA 4. Tasauslaatikoissa on paljon roskaa ja villan kappaleita.

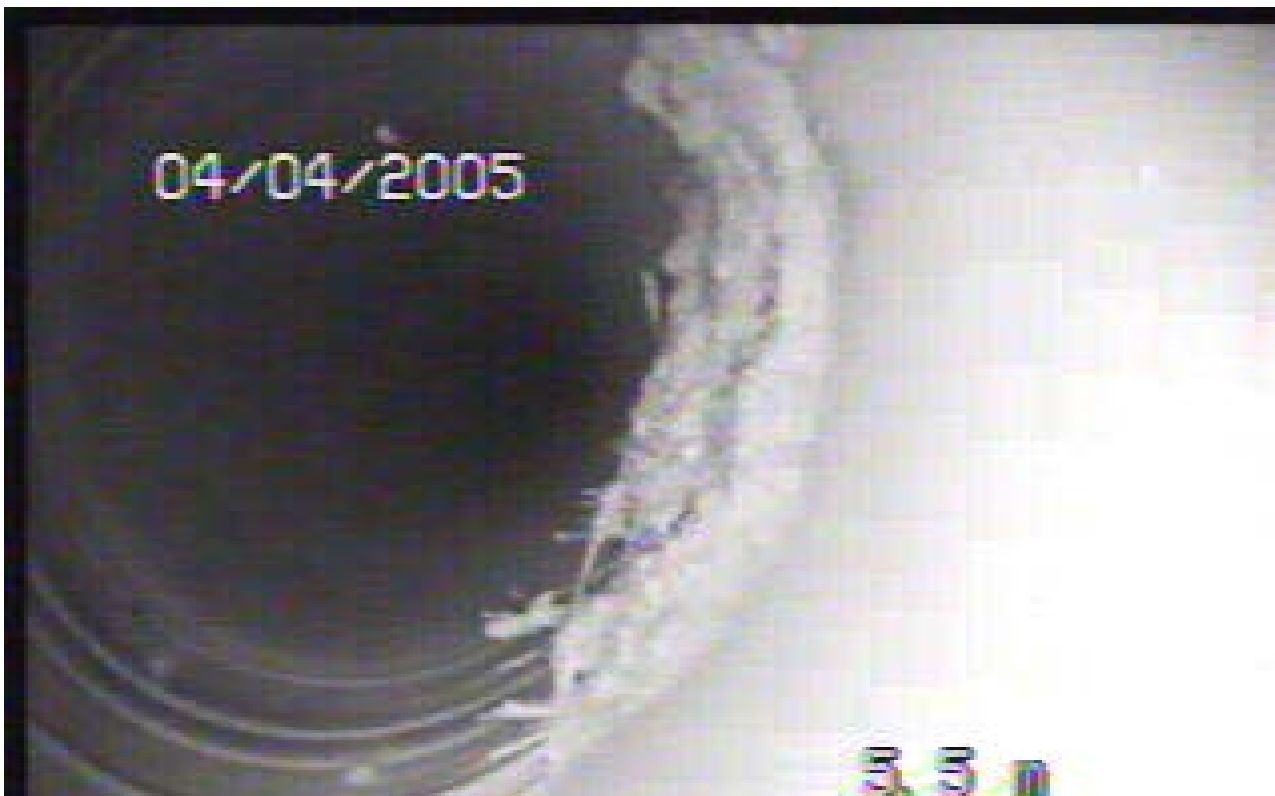
Poistoilmakanavia on kuvattu 2 kpl. Kanavissa oli havaittavissa melko paljon pölykertymää (**kuva 6**). Suodatinseinät eivät ole tiiviitä ja suodattimet ovat likaiset . Suodattimista tapahtuu ohivirtausta.

KUVA 6. Poistoilmakanavan pohjalla on pölykertymää.
