Per Andersson
Vantaan kaupungin tilakeskus, talonsuunnittelu

13.10.2005

Vehnätien päiväkodin ilmastointikanavat tarkastus kuvattiin nuohouksen jälkeen.

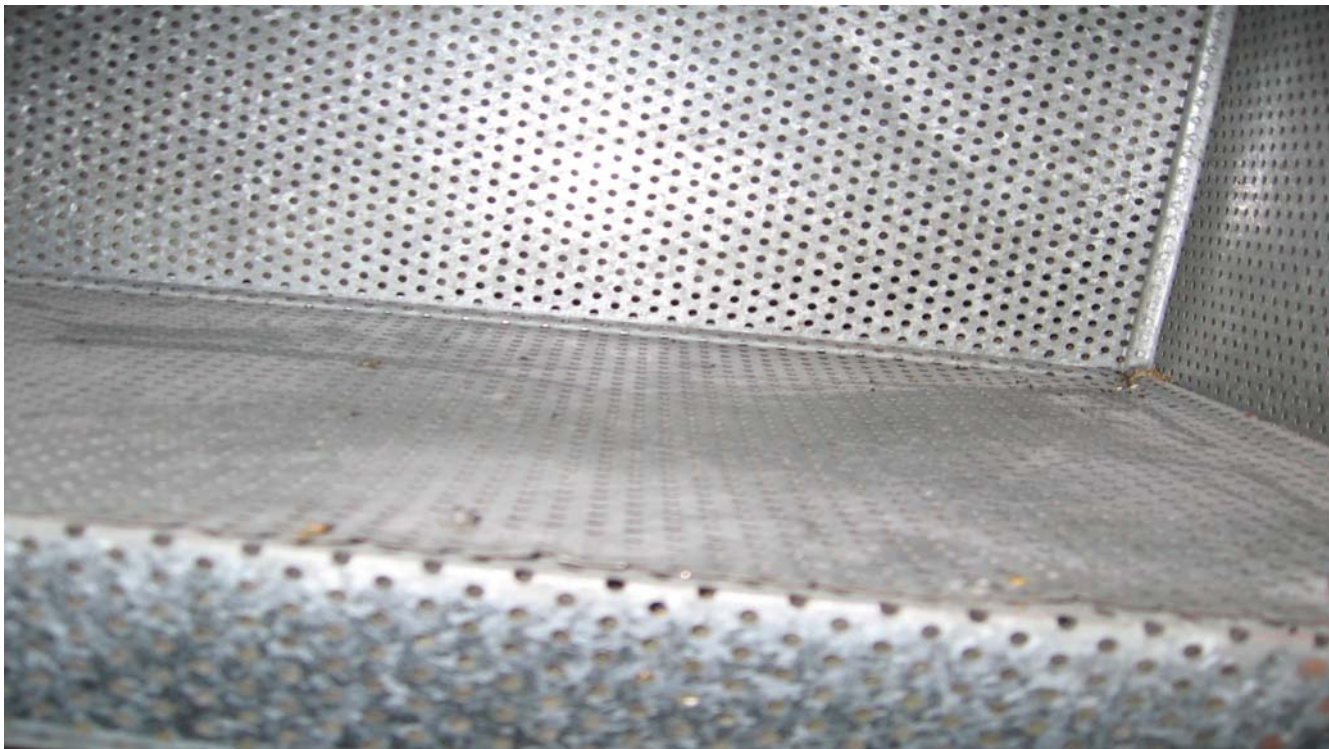
KUVA 1. Tuloilman jakokanava on melko puhdas.

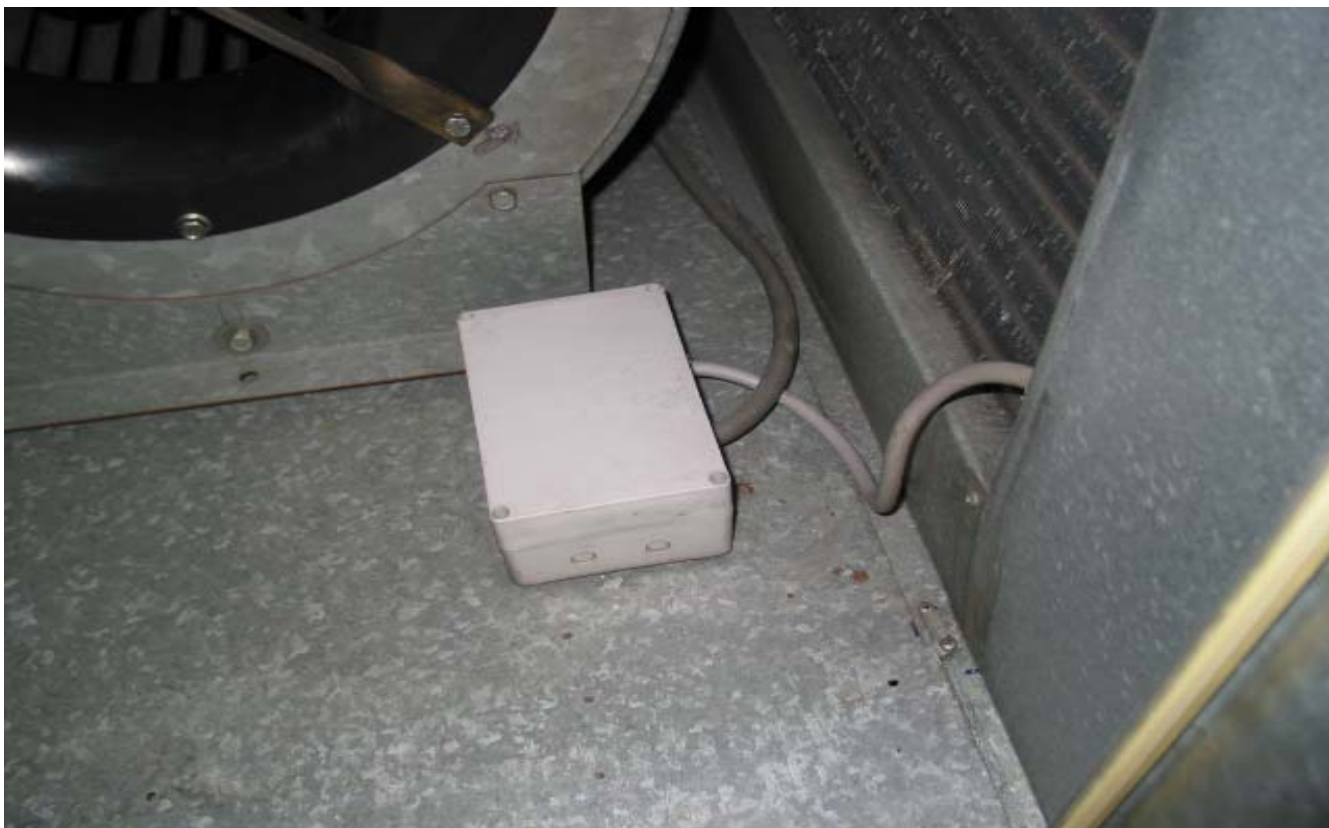
KUVA 2. Tuloilmakone on melko puhdas.

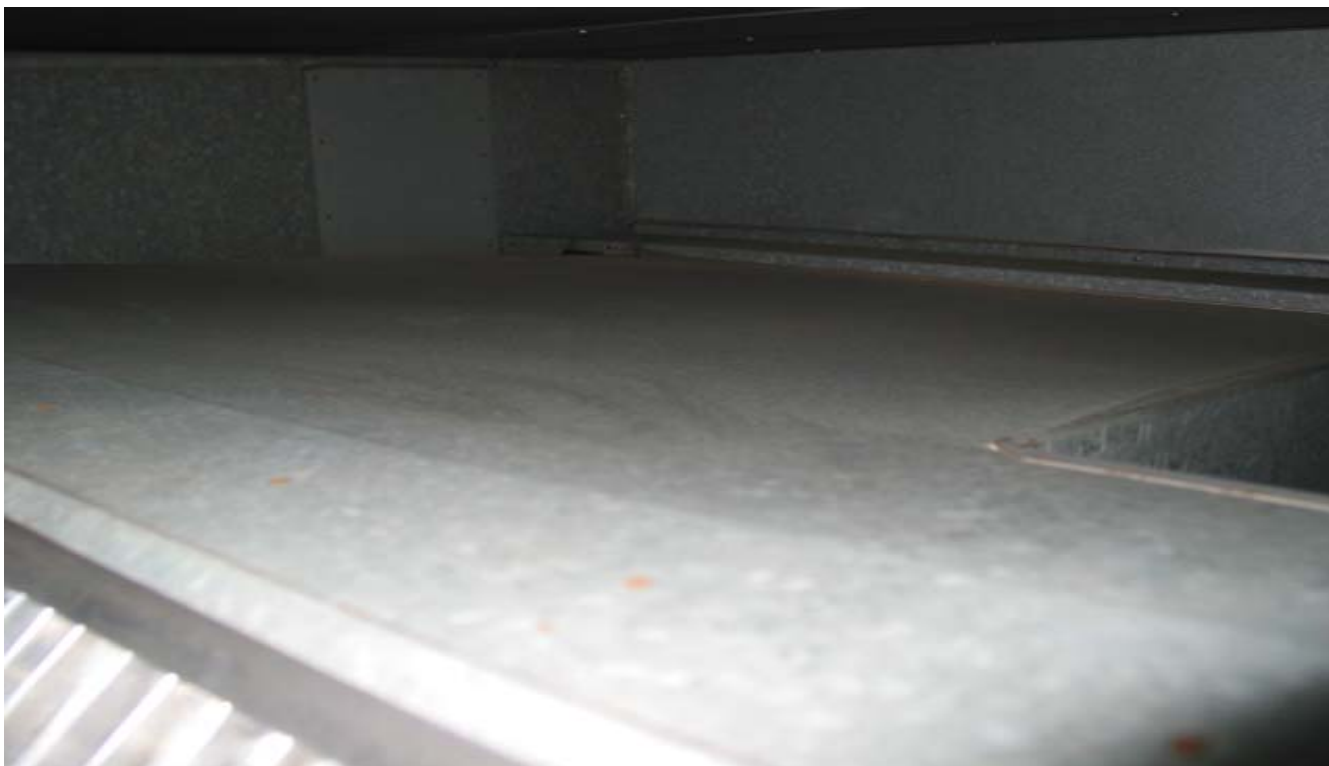
KUVA 3. Tuloilmakammio on puhdas.

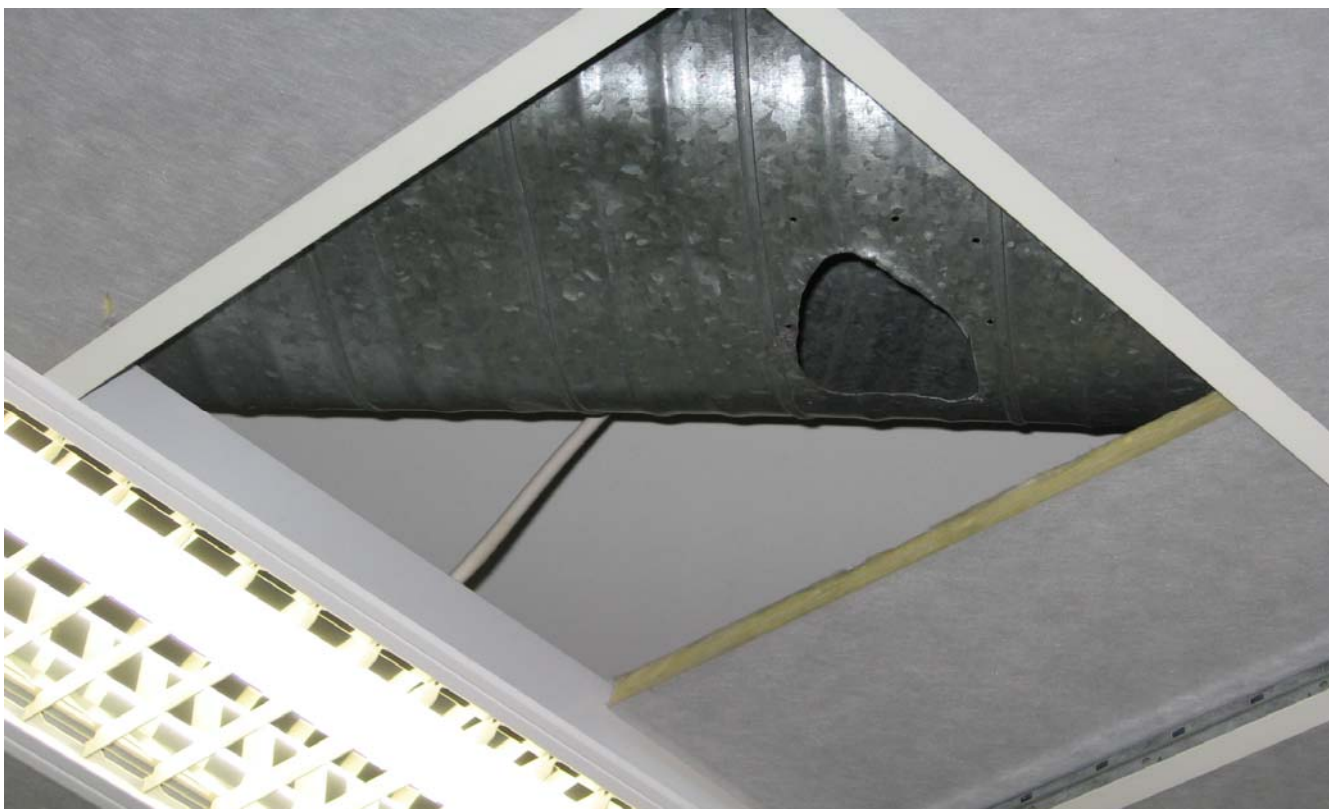
KUVA 4. Tuloilmakanavassa on reikä.

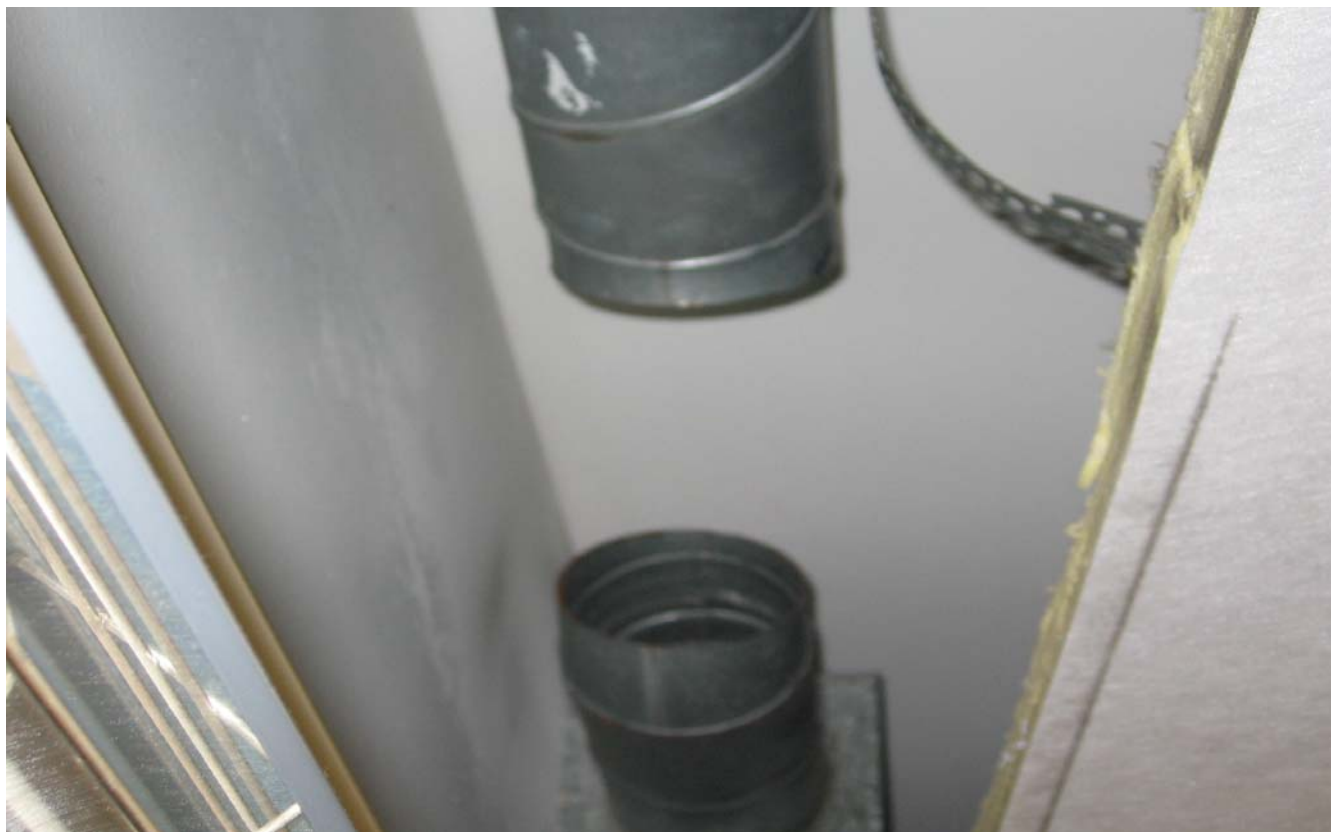
A- osalta kuvattiin tuloilmakanavia 4 kpl. Kuvatut tuloilmakanavat ovat melko puhtaita ja hyväkuntoisia. Tuloilmakone ja lähtevä jakokanava on puhdas (kuva 1, kuva 2 ja kuva 3). Suodattimet ovat puhtaita, mutta suodatinseinät eivät ole tiiviitä. Suodattimista tapahtuu ohivirtausta (= suodattamaton ilma pääsee huoneilmaan). **Tuloilmakanavaan on tehty reikä (kuva 4), jossa on ilmastointiteipillä kiinnitetty pelti (pelti oli irti). Kanavaan tulisi asentaa puhdistusluukku.** Leikkihuoneesta n:o 13 **puuttuu IV-kanavaa n. 25 cm ennen tasauslaatikkoa (kuva 5). IV- kanava tulisi korjata.**

KUVA 5. Leikkihuoneesta n:o 13 puuttuu IV- kanava.

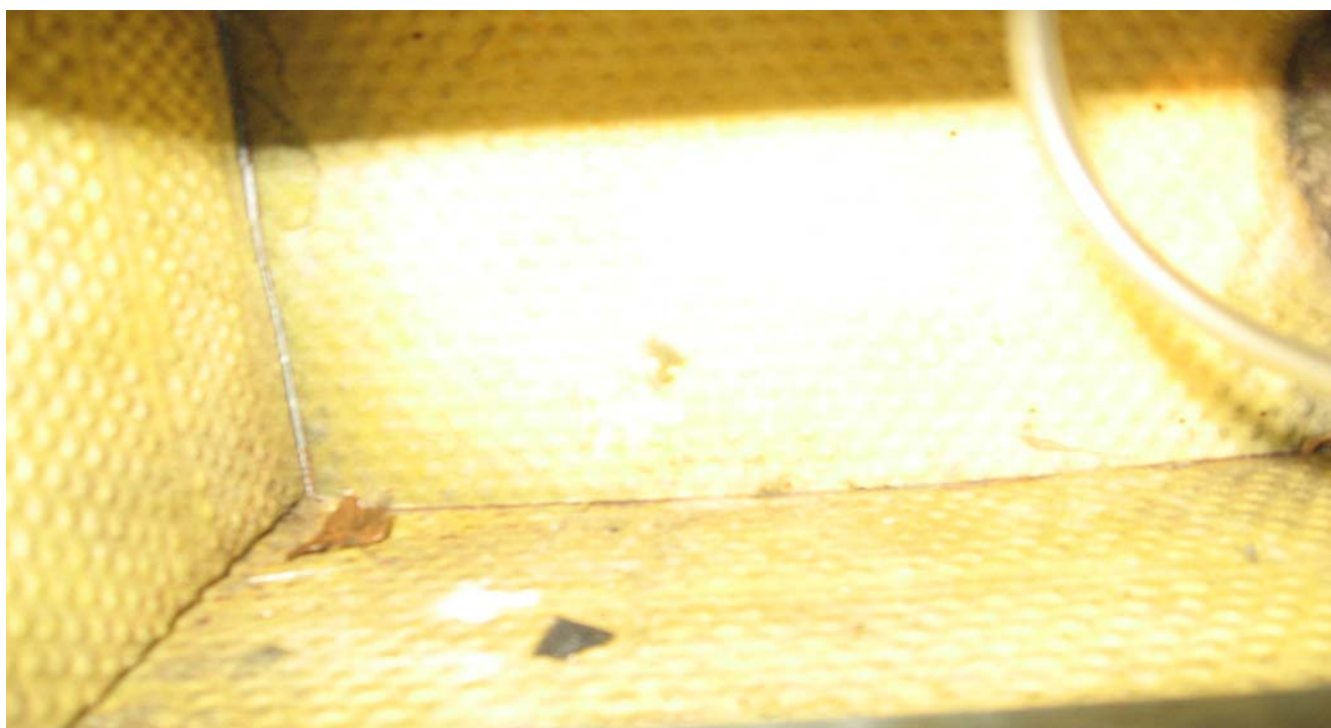
B- osalta kuvattiin tuloilmakanavia 3 kpl. Kuvatut tuloilmakanavat ovat melko puhtaita ja hyväkuntoisia. Lepohuoneen n:o 41 tasauslaatikossa on havaittavissa hieman puunlehtiä (kuva 6). **Tasauslaatikko tulisi puhdistaa.** Päiväkodin tuloilmaelimet ovat puhtaita ja toimivia.

KUVA 6. Lepohuoneen n:o 41 tasauslaatikossa on puunlehtiä.
