VEHNÄTIEN PÄIVÄKOTI

ILMANVAIHTOJÄRJESTELMÄN KUNTOTUTKIMUS

Helsingissä 28.01.2005

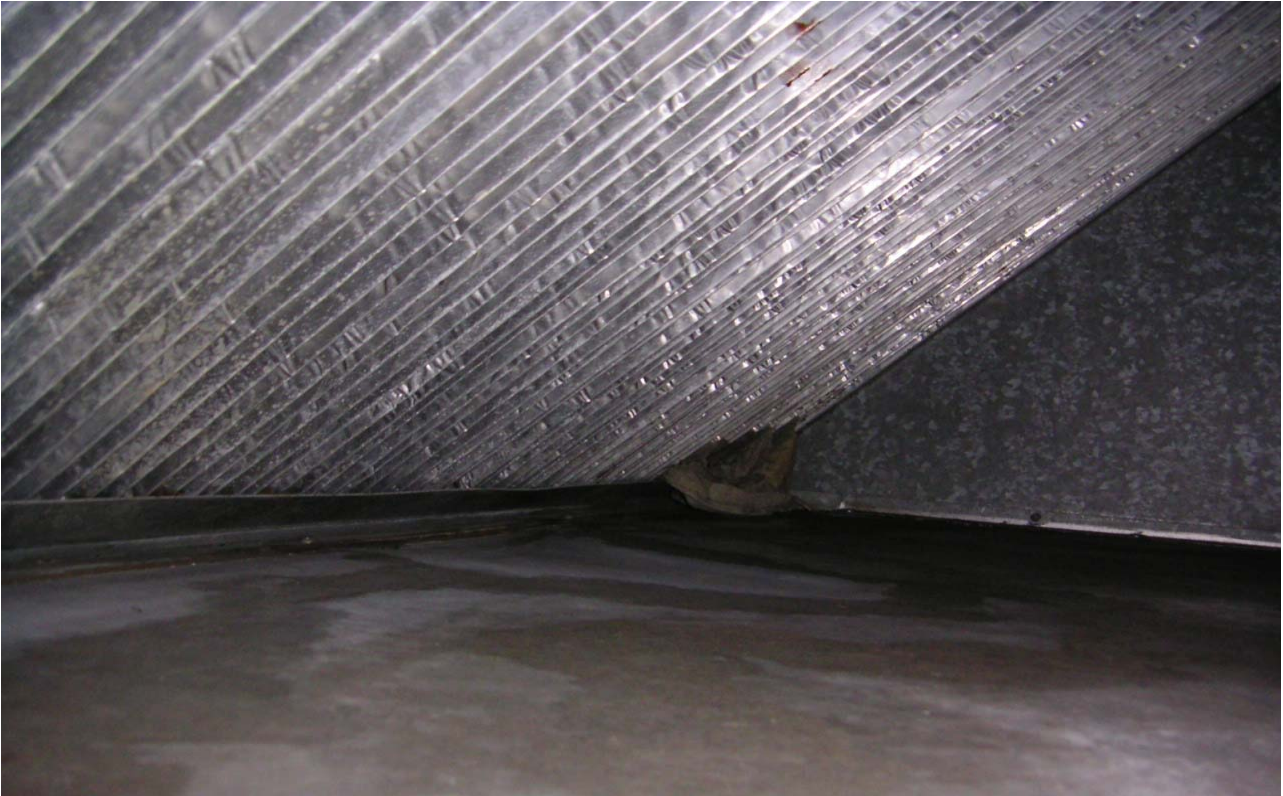
- Suodatinseinät eivät ole tiiviitä ja suodattimet ovat likaiset. Suodattimista tapahtuu ohivirtausta (= suodattamaton ilma pääsee huoneilmaan). *Suodatinkehikot tulee tiivistää asianmukaisesti, jotta ohivirtaus saadaan loppumaan.*
- Lämmöntalteenoton ristivirtauskennossa on roskaa (kuva 1). *Kenno tulisi puhdistaa.*
- Puhaltimen vaimennuskumit ovat rikki, mikä voi aiheuttaa ääni ongelmia. *Vaimennuskumit tulisi uusita.*
- Puhallin on hieman likainen. *Puhallin tulisi puhdistaa.*

KUVA 1. Lämmöntalteenoton ristivirtauskenossa on roskaa.

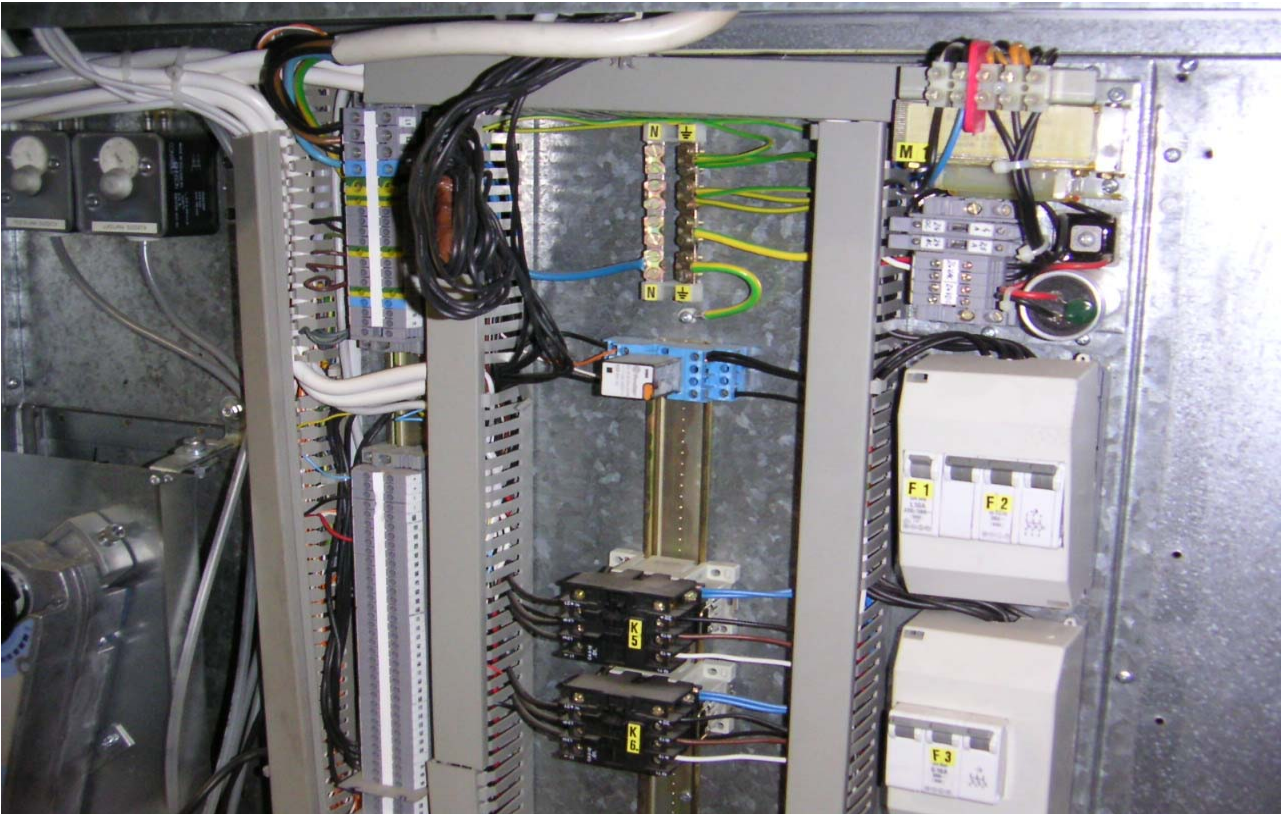
- Suodatinseinät eivät ole tiiviitä ja suodattimet ovat likaiset. Suodattimista tapahtuu ohivirtausta. *Suodatinkehikot tulee tiivistää asianmukaisesti, jotta ohivirtaus saadaan loppumaan.*
- Puhaltimen luukkua ei saa kokonaan auki (sähköjohdot ovat edessä, kuva 2). *Sähköjohdot tulee siirtää asianmukaisesti.*
- Puhaltimen vaimennuskumit ovat rikki. *Vaimennuskumit tulisi uusita.*
- Puhallin on likainen. *Puhallin tulisi puhdistaa.*

KUVA 2. Poistopuhaltimen luukku ei saa kokonaan auki.

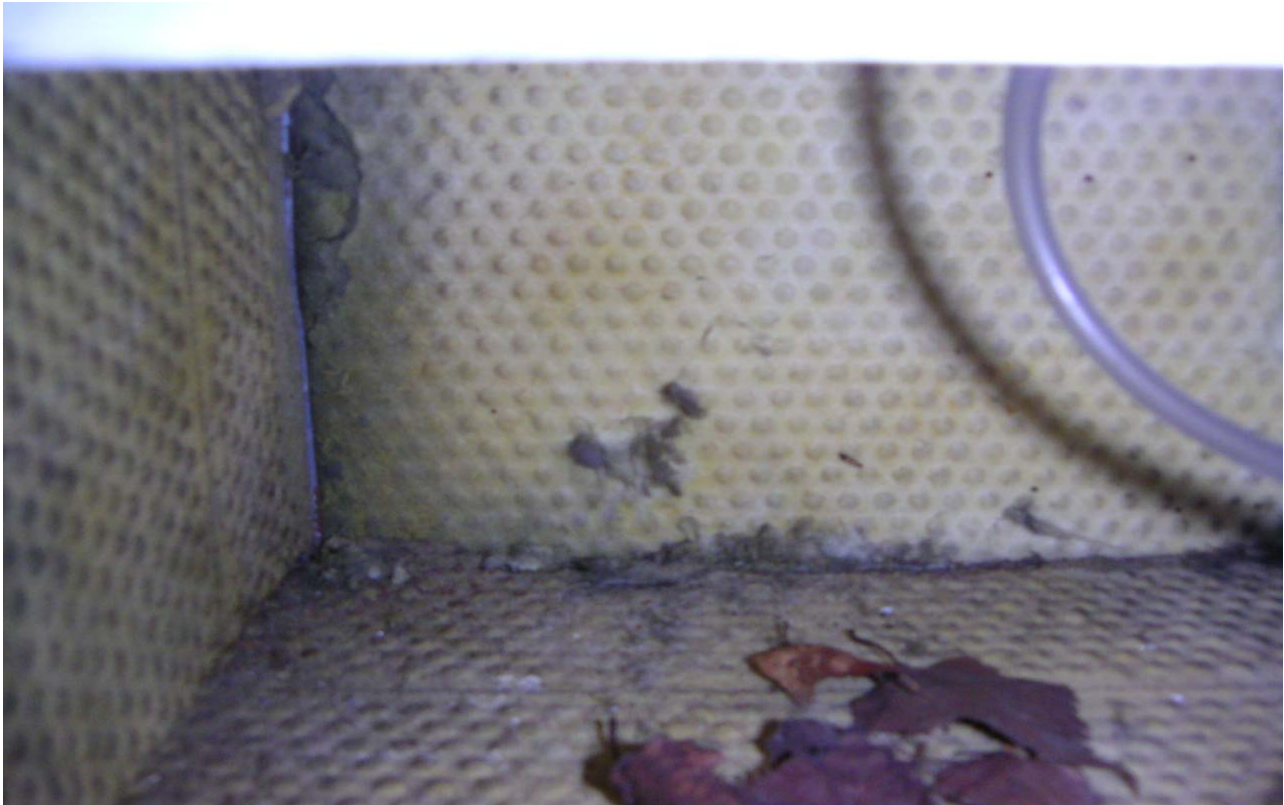
Tuloilmaelimet ovat huonetiloissa ns. seinähajottajia, jotka ovat varustettu tasauslaatikoin. Tasauslaatikoissa on melko paljon puunlehtiä, mineraalivillan kappaleita ja muuta roskaa (kuva 3 ja kuva 4). Tasauslaatikot tulisi imuroida ja laatikoiden mineraalivillapinnat on syytä käsitellä suoja-aineella. Tuloilmaventtiileiden heittokuviot selvitettiin savukokein (kts liitteenä oleva piirustus). Mittauksissa havaittiin, että ilman liikkuvuus on varsin hyvä kautta koko huoneen (huonetilojen huuhtelu tapahtu suunnitellulla tavalla).

KUVA 3. Tasauslaatikoissa on paljon roskaa.

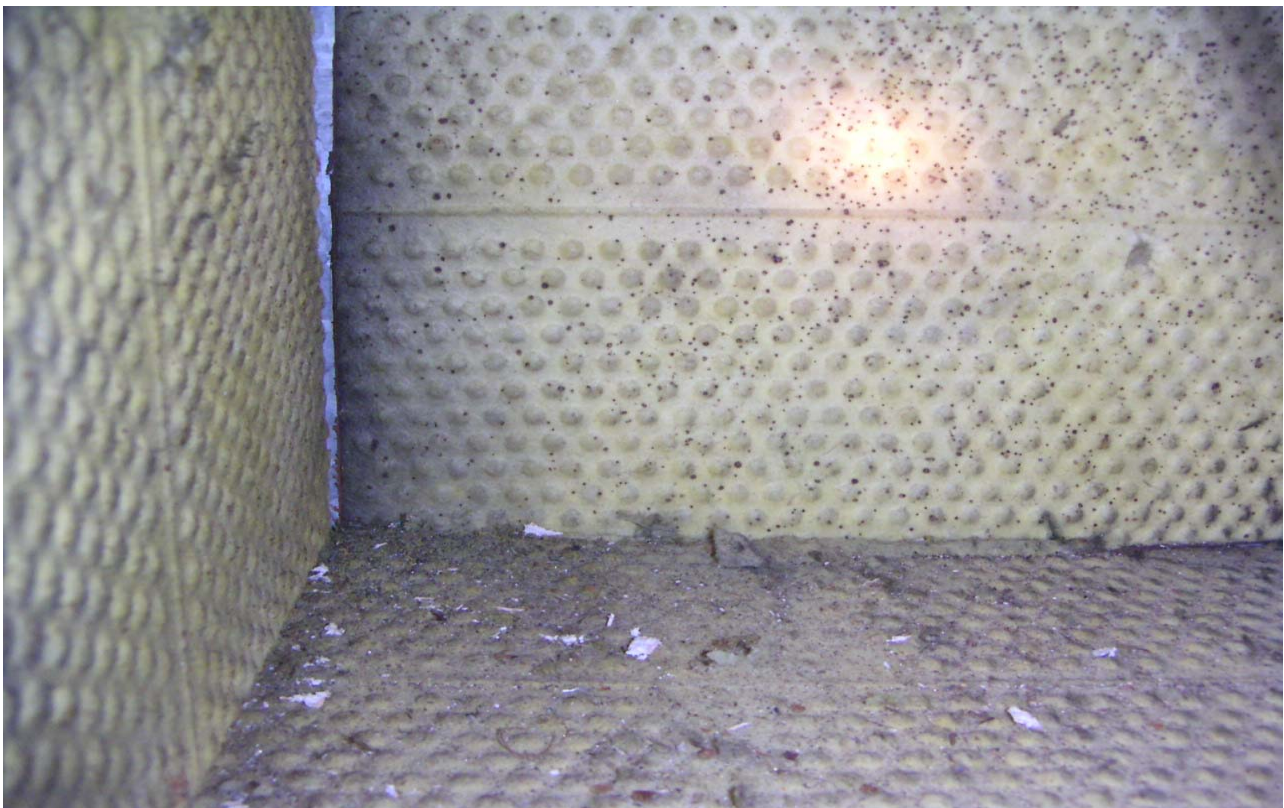
KUVA 4. Tasauslaatikoissa on paljon roskaa ja villan kappaleita.

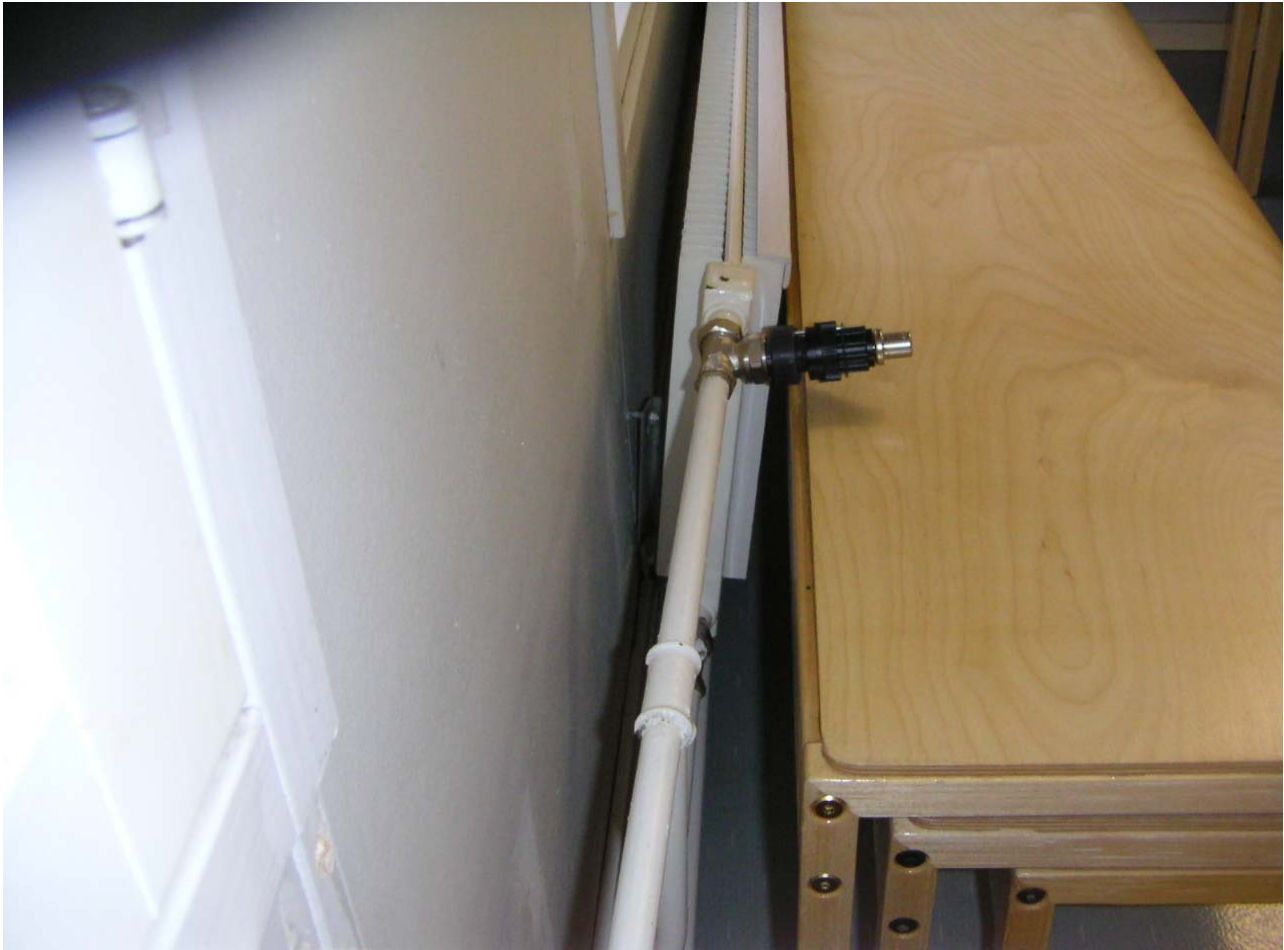
Liikuntatilan n:o 30 yksi patteritermostatti on rikki ja patterin kiinnitys on pettänyt (kuva 5). Termostaatti tulisi uusida ja patterin kiinnitys tulee korjata.

Kuva 5. Lämpöpatterin kiinnitys on pettänyt ja patteritermostaatti on rikki.

- Tutkittujen ilmastointikoneiden huoltokunnostus.
- Liikuntatilan patterin kiinnityksen korjaus ja termostaatin uusita.
