K.osa/Kylä	Kortteli/Tila	Tontti/nro	Viranomaisten merkintöjä
Rakennustoimenpide KUNTOSELVITYS			Asiakirjan nimi RAPORTTI Juoks.nro
Rakennuskohde VERNISSA, TIKKURILA Kuriiritie 01510 Vantaa			Asiakirjan sisältö ALUSTILAN TIIVEYS- JA KUNTOSEL- VITYS
Suunnittelutoimisto AARO KOHONEN OY Koronakatu 2 02210 ESPOO puh (09) 88 791 fax (09) 803 7715	Yhteyshenkilö Teemu Männistö, RI (09) 887 9248 tma@ako.fi	Asiakirjan numero 192-0230-9701	
Laat. TMa	Hyv. AMe	Pvm. 01.11.2004	Tilaaajan asiak. numero

Tehtävänä oli kartoittaa kohteena olevan Vernissatehtaan Salin 110 alapuolella olevien alustilojen, kellari 027 ja monttu 028, kunto ja tiiveys.

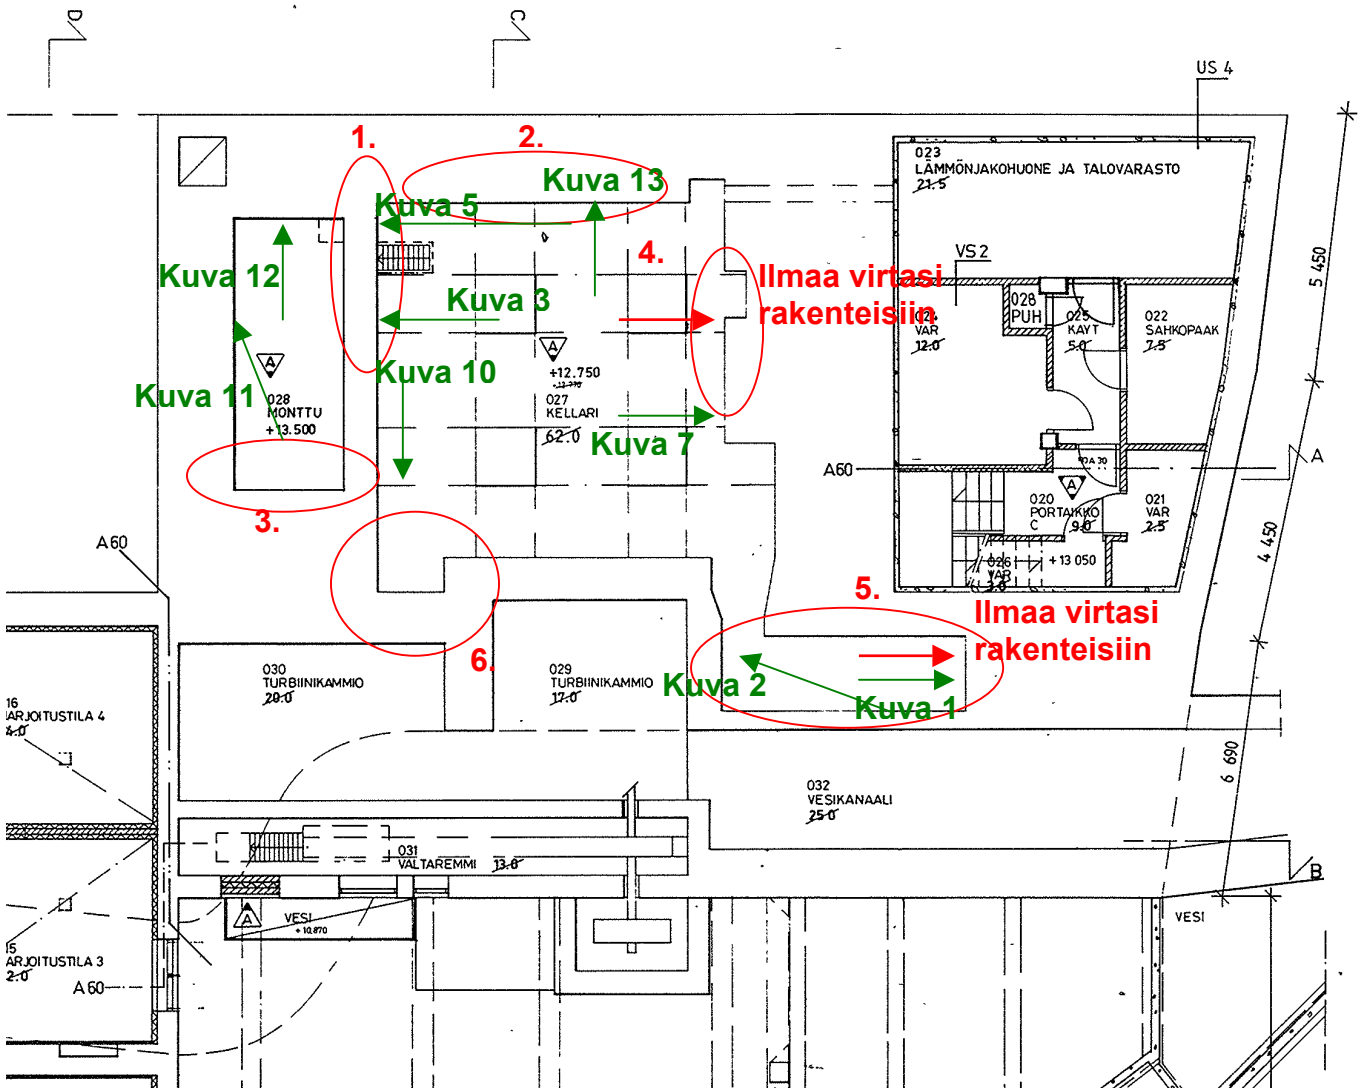
1. Tilojen väliin jätetty muottilaudoitusta ja muuta puutavaraa
2. Muuratun seinän ja graniittisen perusmuurin välissä tila, johon jätetty puutavaraa. Tila on noin 40 cm leveä.
3. Montun päätyseinän rappaus romahtanut lattialle. Seinässä on vielä kiinni tartuntaverkko, joten todennäköinen rappausten irtoamisen syy on, joko työvirhe tai tilan suuret lämpötilavaihtelut. Rappaus työ on tehty arvion mukaan kohteen korjaustyön yhteydessä vuonna 1990.
4. Tuloilma ja poistoilma. Tarkastushetkellä, vaikka poistoilmakoje oli päällä, niin "tuloilmakanava" rakenteessa toimi väärin. Merkkisavu meni rakenteen suuntaan eikä toisinpäin. Poistoilmaputkien alapuolella olevat koneperustukset olivat kosteat.
5. Kellarin perähuoneessa on puinen hyllykkö, jossa on paljon lahovaurioita. Huoneen päätyseinässä on kaksi reikää, joihin merkkisavu katosi.
6. Metallia ja puuromut on poistettava tilasta.

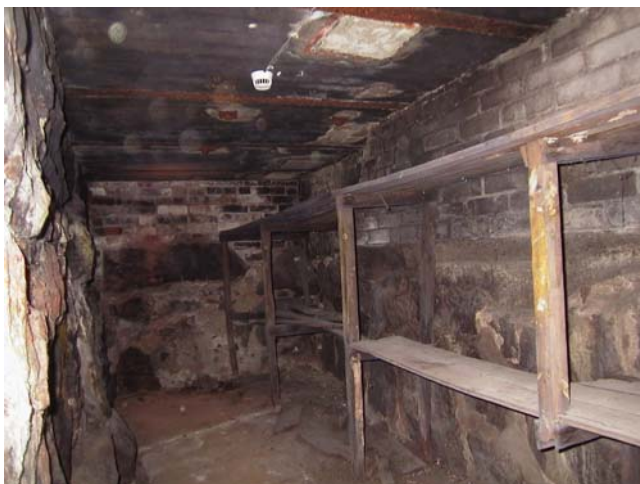
Kuva 1. Kellaritilan (028) perähuoneessa on puurakenteinen hylly, jossa on lahovaurioita. Hylly on purettava pois. Tilan päätyseinässä on kaksi reikää, joissa merkkisavulla katsottuna on ilmavuoto, tilasta pois.

Kellaritilassa oleva **puutavara ja metalliromu poistetaan** sekä kellarin perällä olevassa tilassa oleva puurakenteinen jo **lahoava hyllykkö puretaan**. Kellarissa on valumuottien puutavaraa jätetty paikkoihin, joista se on hyvin vaikeasti poistettavissa.

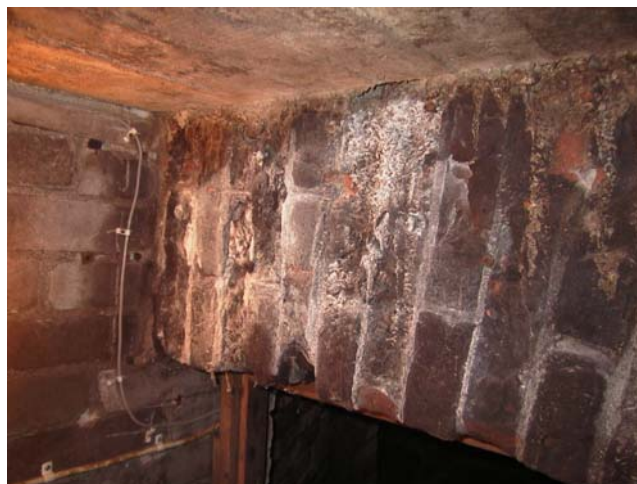
Kuva 2. Pilarit olivat alareunasta kosteampia kuin yläpäästä. Kellaritilan oikealla puolella olevan syvennyksen viereisen seinän pinnassa on kalkkihärmettä.

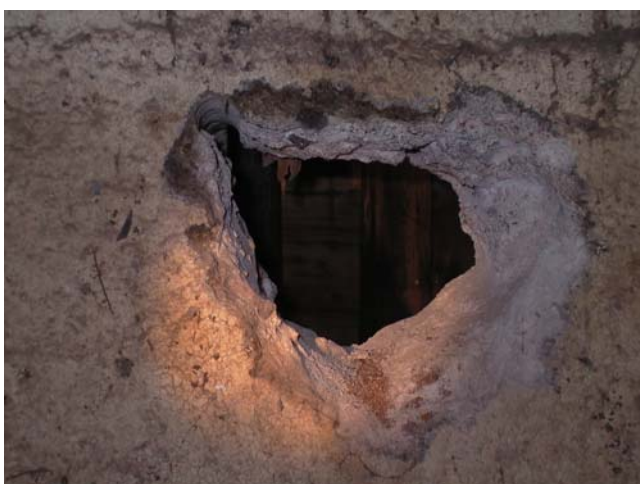
Kuva 3. Käyntiluukun alapuolella on betoniseinään piikattu n 20x30 cm² reikä, josta näkyy seinän taakse. Tilassa on muottilaudoitusta ja muuta rakennusjätettä. Puutavara näyttää erittäin märiltä, ne on poistettava. Kyseiseen tilaan ei ole mahdollista päästä. Merkkisavulla katsottuna seinän takana ei ole ilmavirtauksia.

Seinässä on piikattu aukko, jota suurennetaan niin, että muottilaudoitus on mahdollista purkaa tilojen välistä pois.

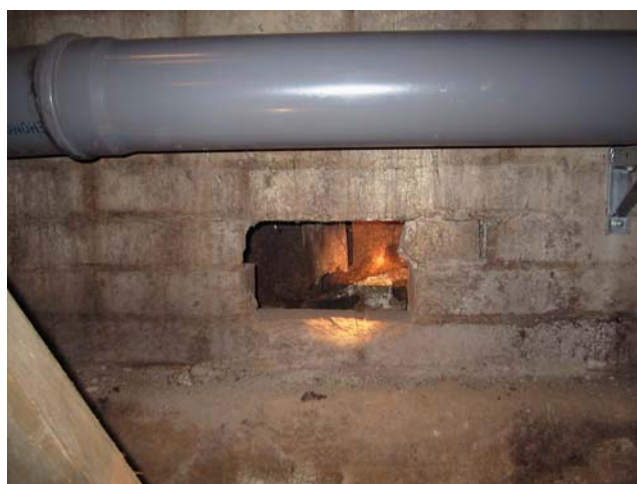
Kuva 4. Käyntiluukun vasemmalla puolella olevan tiiliseinän takana oleva tila on noin 40 cm ja sinne on jätetty rakennusjätettä, lähinnä muotitukseen käytettyä puutavaraa. Niissä on havaittavissa lahovaurioita ja ne on poistettava.

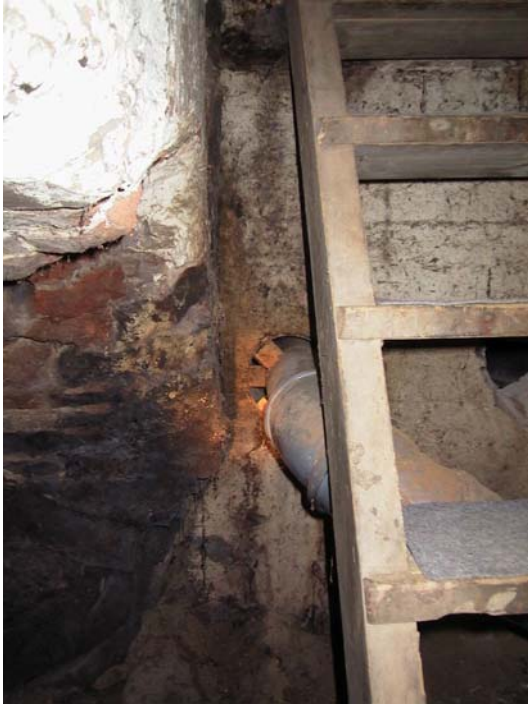
Kuva 5. Kellarin kulkutien alapuolella oleva viemäriputki on kiilattu seinään **puukiiloilla**. Kiiloissa ei havaittu lahovaurioita, kuitenkin ne on poistettava ja korvattava XPS kiiloilla

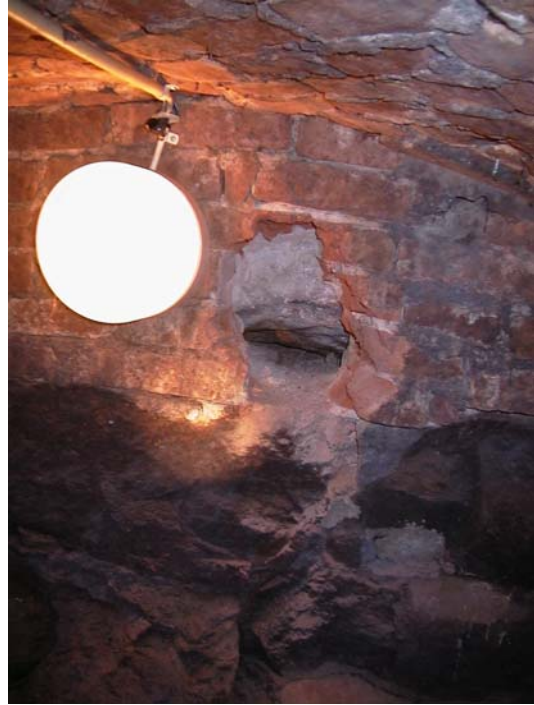
Kuva 6. Sisääntuloaukosta oikealla puolella olevan valaisimen viereen on piikattu tiiliseinään reikä, jossa ei havaittu ilman virtaamista.

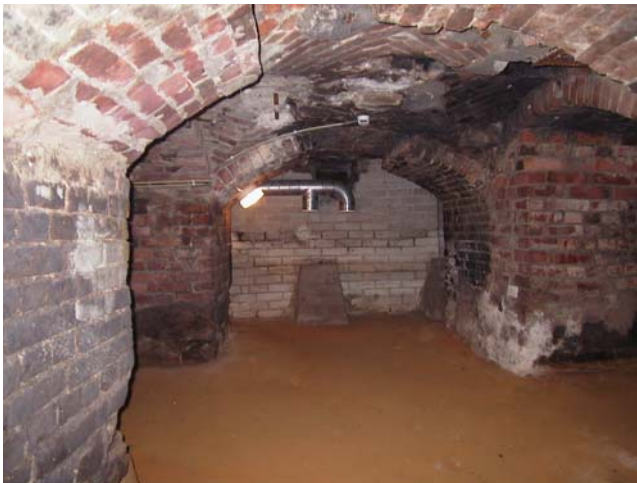
Kuva 7. Kellarin takaseinällä olevat poistoilmaputket toimivat ainakin tarkastuspäivänä moitteettomasti. Putkien alapuolella olevat **koneperustukset olivat huomattavasti märempiä kuin lattia keskimäärin**. Tilan ”hallittu” korvausilman otto paikka on poistoilmaputkien takana. Ei siis paras mahdollinen paikka.

Korvausilma poistuu välittömästi poistoilmakanavaan ilman, että se ”tuulettaisi” kellaritilaa yleisesti. Tarkastuspäivänä ”korvausilmakanavassa” ilma virtasi kellarista pois päin.

Perusparannuksen yhteydessä ilmastointi järjestetään niin, että tuloilma on eripuolella kellaria kuin poistoilma, jotta kellaritilan ilmanvaihto toimisi optimaalisella tavalla.

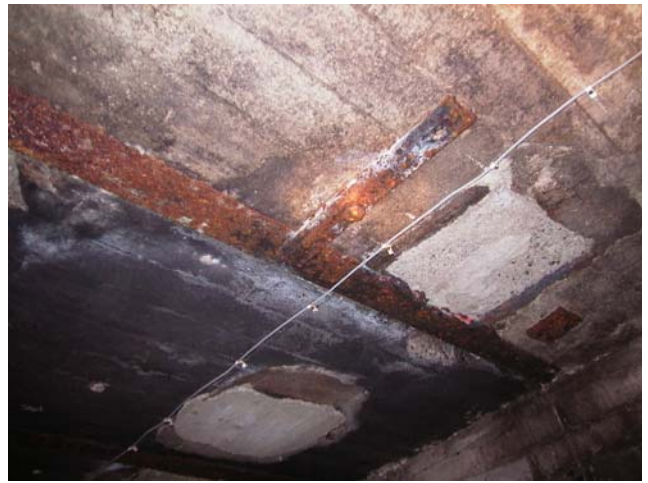
Kuva 8. Kellaritilan katossa teräsbetonilaattaan upotettu **teräsprofiileja, jotka ovat varsin ruosteisia.**

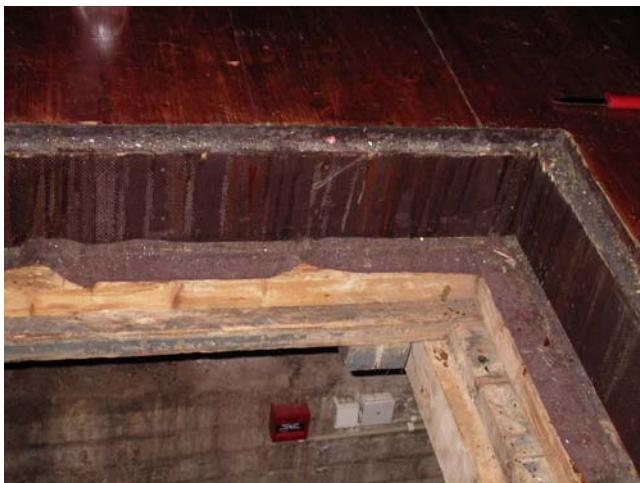
Kuva 9. **Kellarin kulkuluukun tiivistysluoppa on paikoitellen repeillyt ja luukku nostellessa ja suljettaessa huopa on mennyt kurttuun.** Tästä huolimatta luukun ollessa kiinni ei luukun saumoissa ollut havaittavissa ilmavirtauksia.

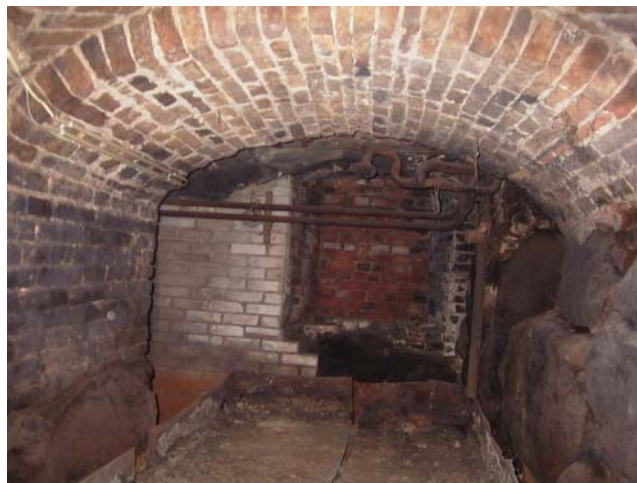
Kuva 10. **Kellarin oikealla puolella, kulkuaukosta katsottuna on kerääntynyt monenlaista romua, metalli- ja puuainesta.**

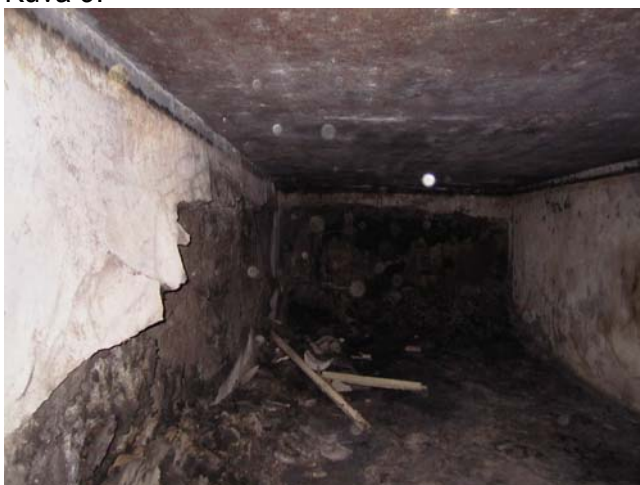
Kuva 11. Tila Monttu. Tilan peräseinän **rappaus on romahtanut lattialle.** Tilaan on jätetty, todennäköisesti rakennusvaiheessa (vuonna 1990) myös puutavaraa, joka on poistettava tilasta.

Tilan päätyseinä on graniittikiveä, joka on rapattu. Seinissä olevat hyvin huonokuntoiset ja alustastaan irronneet rappaukset puretaan pois ja peräseinän romahtanut seinärappaus raivataan. Tilassa on myös puutavaraa, joka pitää poistaa ensitilassa huoneesta. Tilasta voidaan raivata romahtanut rappausjäte ja irrottaa nyt seinillä ”roikkuvat” rappaukset. Montun käyttö lienee olematonta, joten seinien pinnoittaminen uudelleen on kyseenalaista.

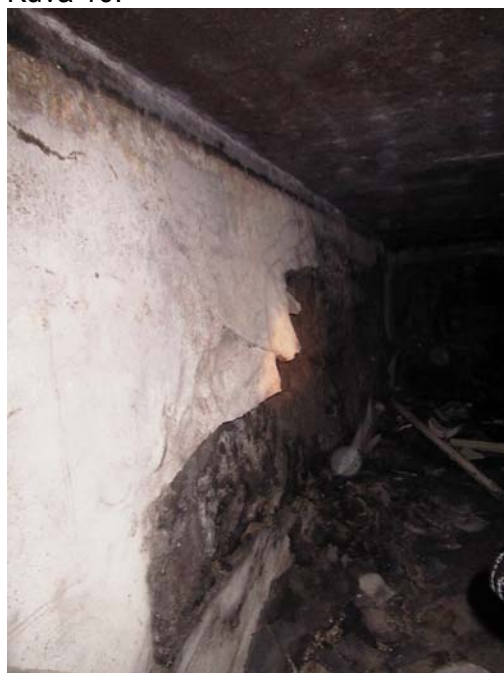
Kuva 12. Montun vasemmanpuoleisen seinän, kulkuaukosta katsottuna, **rappaus on lohkeillut ja irtaillut.**

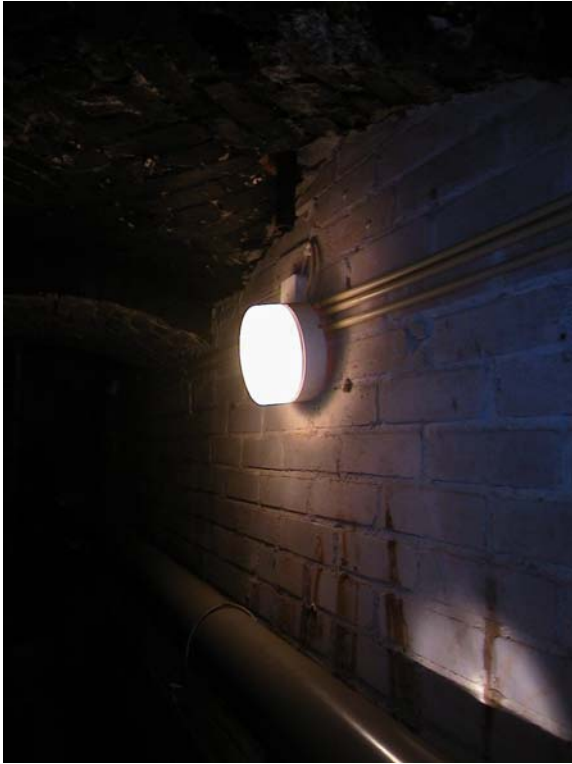
Kuva 13. Kellaritilan **valaisin**, joka sijaitsee kulkuaukon vasemmalla puolella, on irronnut kiinnityksistään ja **roikkuu pelkän sähköjohdon** varassa.
